# Asbestinventarisatetest

Tulpenlaan 11, 2970 Schilde

Attestnummer : 20261005-000098.000

Uitgegeven op : 05.10.2026

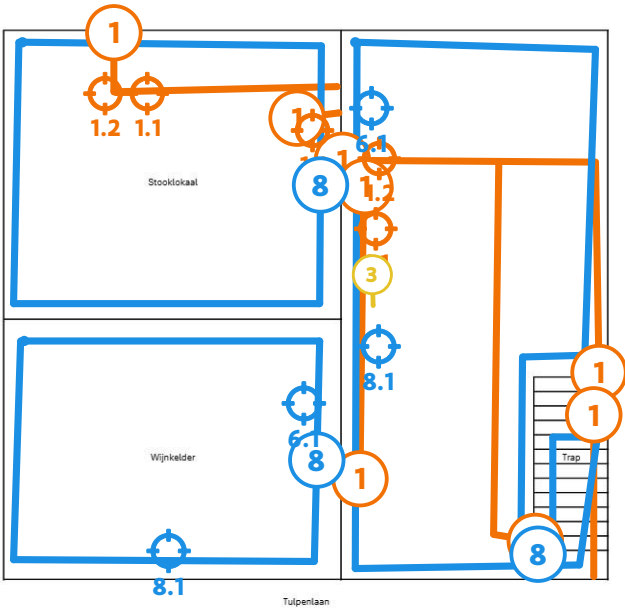
# Plan 1.2: Plan kelder

Verschillende stopcontacten en schakelaars in bakeliet.

| Beschrijving | Type | Actie |
|---|---|---|
| 1. Gipsisolatie buizen en bochten | Asbestmateriaal | Verwijderen |
| 2. Bakeliet lichtschakelaar | Asbestmateriaal | Zorgvuldig beheren |
| 3. Bakeliet - verdeelkast | Asbestmateriaal | Zorgvuldig beheren |

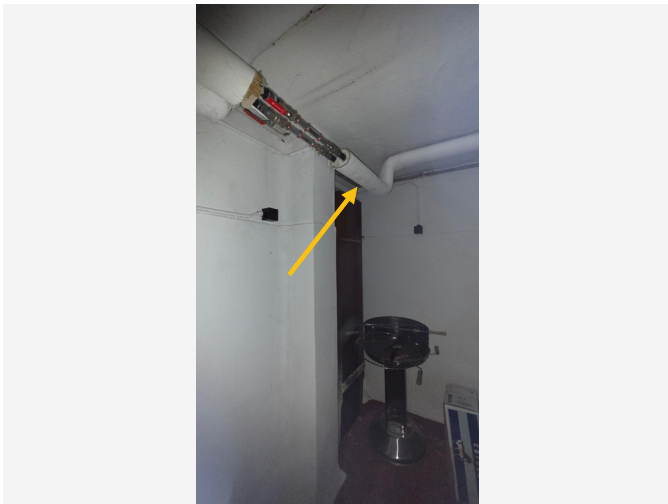
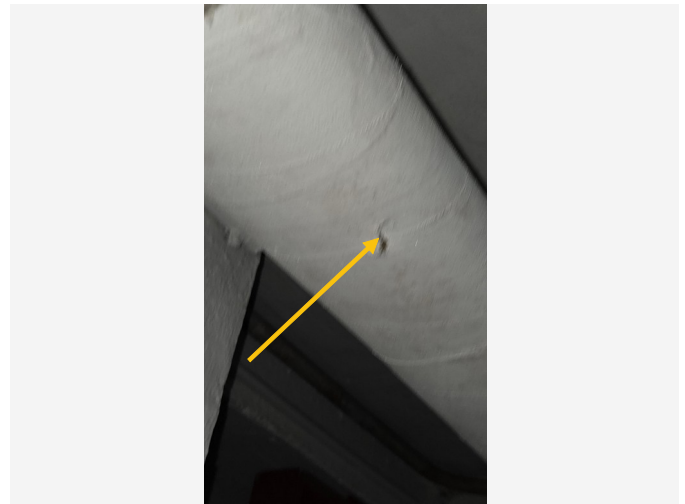
| Eindbeoordeling materiaalrisico | Verhoogd materiaalrisico en/of verhoogde kans op vezelvrijgave |

| Gebondenheid | Categorie 2: niet-hechtgebonden met matrix |
| Asbestsoort (vezeltype) | Amfibool aanwezig, uitgezonderd crocidoliet |
| Asbestconcentratie | Hoog ( $\geq 50\%$ ) |
| Toestand van het materiaal | Licht beschadigd, licht verweerd. Intacte calciumsilicaatplaat of materiaal met categorie 3-gebondenheid |

| # | Type | Referentie | Resultaat |
|---|---|---|---|
| 1.1 | Mengmonster | 2 Gipsisolatie recht | Amosiet |
| 1.2 | Mengmonster | 3 Gipsisolatie bocht | Amosiet |

| Beschrijving | Gipsisolatie buizen en bochten |
| Opmerking | De leidingen zijn in de kelder, hoeveelheid vermoedelijke hoeveelheid. |

Het asbestmateriaal valt onder de mijlpaal van 2034.

Verwijderen

- Zorg voor een veilig beheer. Vermijd het beschadigen van het asbestmateriaal. Controleer de toestand jaarlijks op wijzigingen.
- Scherm in afwachting van verwijdering het asbestmateriaal af van luchtstromingen en verstoring: bijvoorbeeld door het te verpakken, te fixeren, af te dekken, signalisatie - afbakening aan te brengen, ...

- Hermetische zone (erkend asbestverwijderaar)  
Bij het uitvoeren van hermetische zone is het verplicht om deze te laten uitvoeren door een erkend asbestverwijderaar. De werknemers moeten in het bezit zijn van een opleidingsattest, ook is het gebruik van de juiste persoonlijke beschermingsmiddelen (PBM's) verplicht om blootstelling aan asbestvezels te voorkomen.
  - Bij verwijdering door een aannemer of erkend asbestverwijderaar staat die zelf in voor het correct afvoeren van het asbestafval.
- Bij het verwijderen moet steeds rekening worden gehouden met alle milieu- en veiligheidsvoorschriften. Codex boek VI, titel 3 of de website van OVAM: [ovam.vlaanderen.be/wie-mag-wat-verwijderen](http://ovam.vlaanderen.be/wie-mag-wat-verwijderen). U kan ook in de toelichting onderaan het verslag meer informatie vinden.

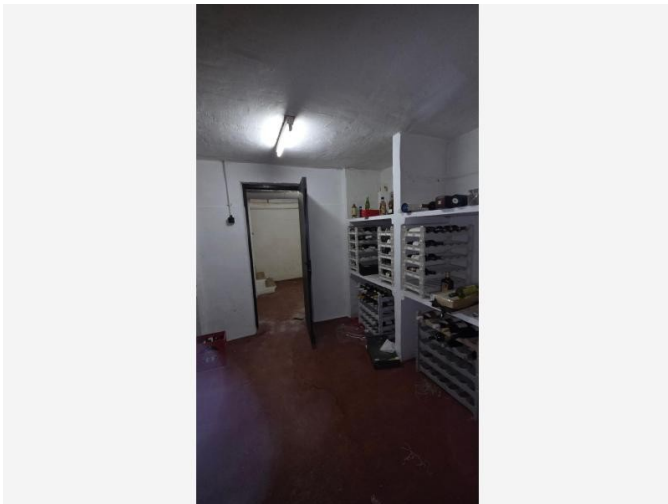
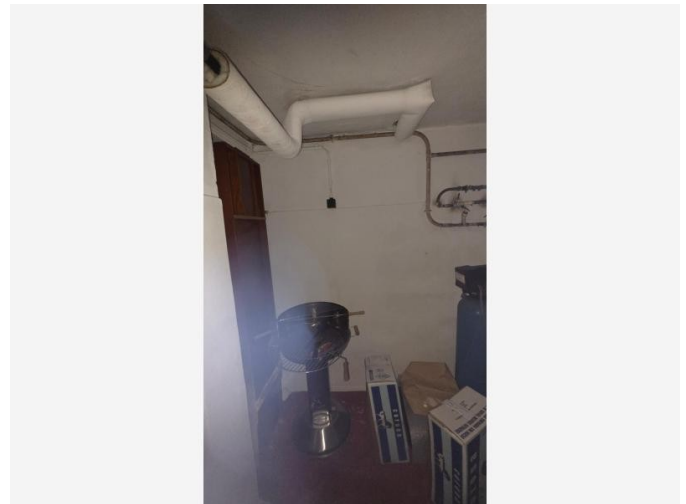
| Eindbeoordeling materiaalrisico | Laag materiaalrisico en/of verlaagde kans op vezelvrijgave |

| Asbestsoort (vezeltype) | Crocidoliet aanwezig |
| Toestand van het materiaal | Onbeschadigd, niet verweerd |

| Beschrijving | Bakeliet lichtschakelaar |
| Opmerking | <p>In de kelder zijn nog verschillende stopcontacten en schakelaars in bakeliet.</p> <p>De hoeveelheid is vermoedelijk.</p> |

Het asbestmateriaal valt onder de mijlpaal van 2040.

Zorgvuldig beheren

- Zorg voor een veilig beheer. Vermijd het beschadigen van het asbestmateriaal. Controleer de toestand jaarlijks op wijzigingen.
- Voer bijkomende staalname(s) uit.

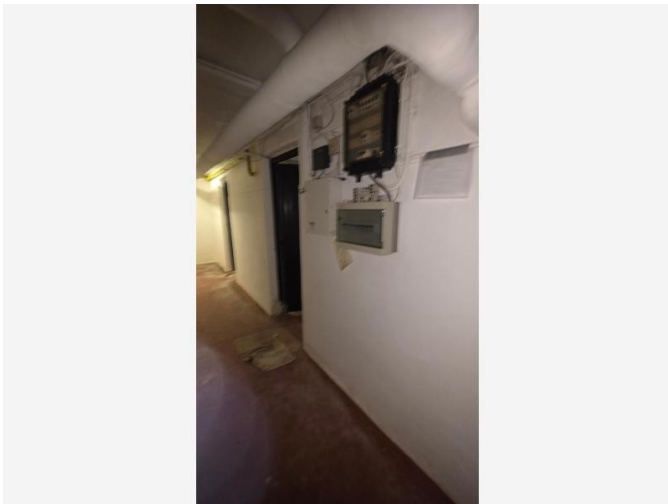
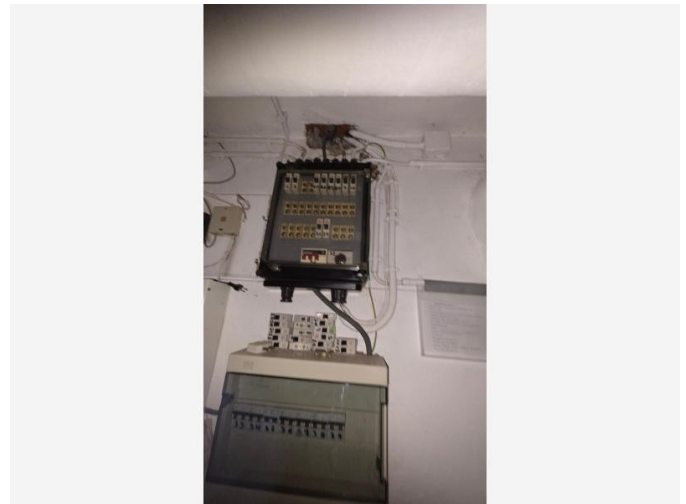
| Eindbeoordeling materiaalrisico | Laag materiaalrisico en/of verlaagde kans op vezelvrijgave |

| Asbestsoort (vezeltype) | Crocidoliet aanwezig |
| Toestand van het materiaal | Onbeschadigd, niet verweerd |

| Beschrijving | Bakeliet - verdeelkast |
| Opmerking | In de kelder is nog een verdeelkast in bakeliet. |

Het asbestmateriaal valt onder de mijlpaal van 2040.

Zorgvuldig beheren

- Zorg voor een veilig beheer. Vermijd het beschadigen van het asbestmateriaal. Controleer de toestand jaarlijks op wijzigingen.
- Voer bijkomende staalname(s) uit.

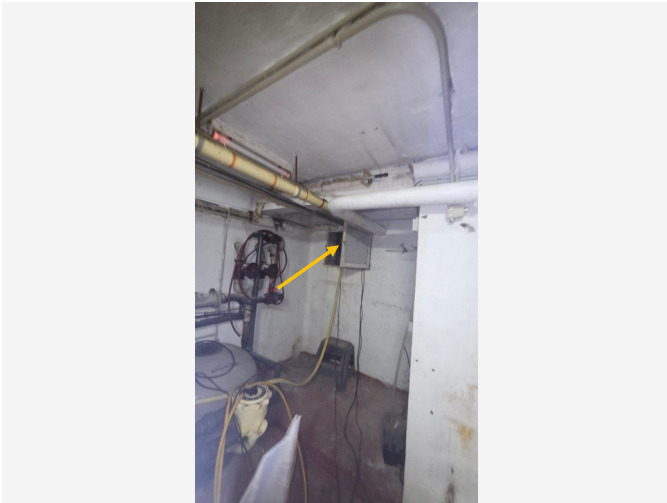
*Situeringsfoto*

**Reden:** Het onderzoek kan niet uitgevoerd worden binnen de bepalingen van de Welzijnswet

**Uitleg van de asbestdeskundige:** Ruimtes een hoogte van minder dan 150cm maken geen deel uit van de te onderzoeken ruimtes in het kader van een niet-destructief asbestinventarisatetest.

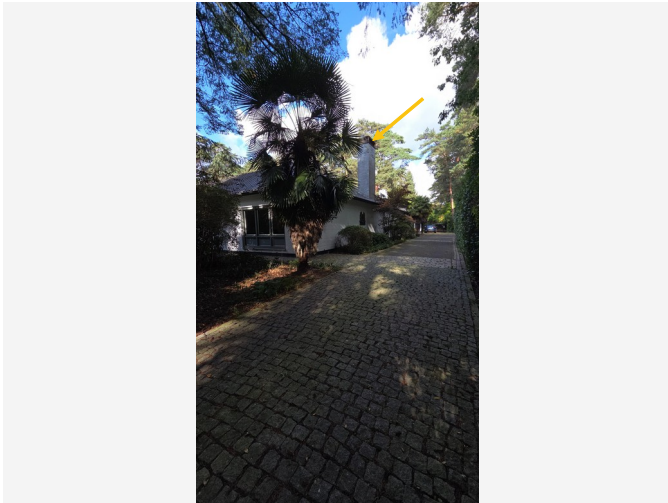
*Situeringsfoto*

**Reden:** Het te onderzoeken materiaal situeert zich hoger dan 3,50 m te rekenen vanaf een veilige ondergrond

**Uitleg van de asbestdeskundige:** Schouw niet kunnen waarnemen is hoger dan 3.5 meter.

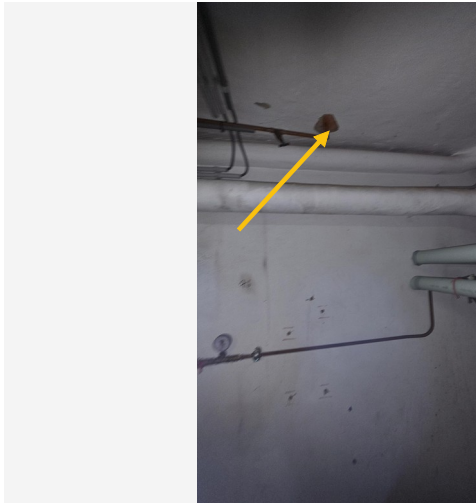
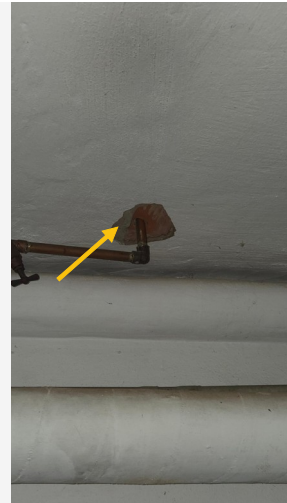
## Fiche 6: Cementbezetting plafond

Geen asbest

| # | Type | Referentie | Resultaat |
|---|---|---|---|
| 6.1 | Mengmonster | 5 Cementbezetting plafond kelder | Geen asbest |

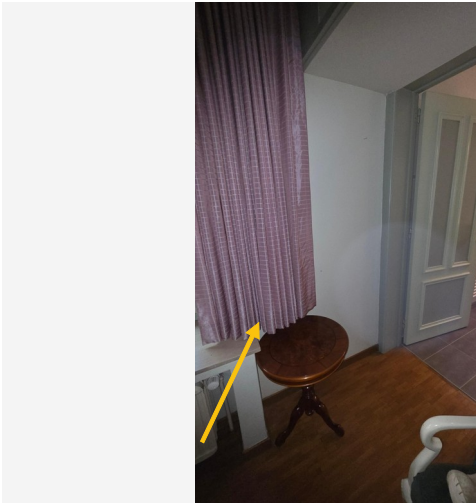
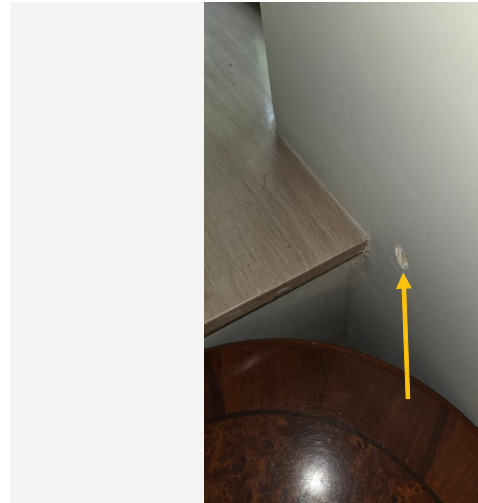
## Fiche 7: Bezetting muren

Geen asbest
