# Asbestinventarisatetest

Hovestraat 7A, 2370 Arendonk

Attestnummer : **20260930-000172.000**

Uitgegeven op : **30.09.2026**

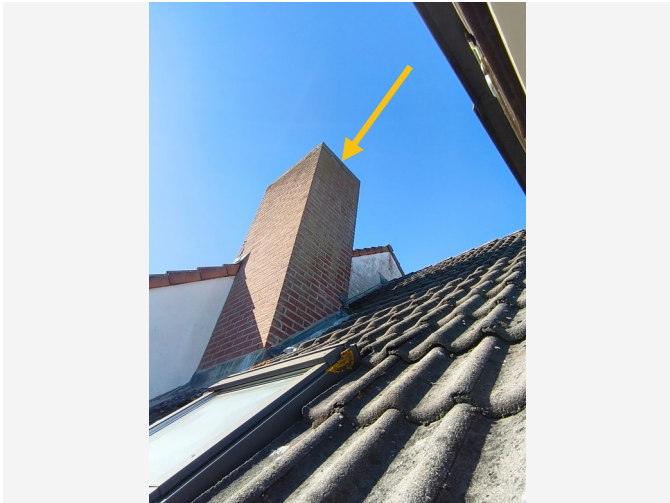
*Situeringsfoto*

**Reden:** Het te onderzoeken materiaal situeert zich hoger dan 3,50 m te rekenen vanaf een veilige ondergrond

**Uitleg van de asbestdeskundige:** Bij werken (dak of reiniging schouw) kan een stelling geplaatst worden, het is niet duidelijk of er asbestverdachte materialen aanwezig zijn in/rond de schouw.

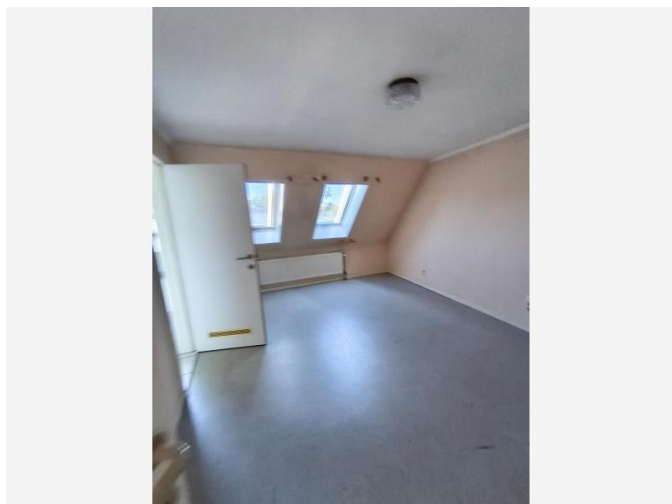
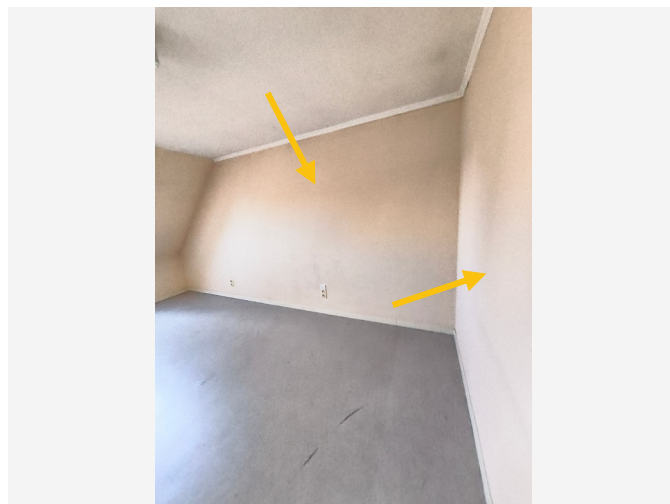
binnenwanden zijn afgewerkt met valse wanden. Het is niet duidelijk of er pleisterwerk of asbest toepassingen aanwezig zijn achter/op deze valse wanden, het is aangewezen om bijkomend onderzoek uit te voeren bij werken.

Zonder destructieve handeling is het niet mogelijk om na te gaan of er asbesthoudende materialen aanwezig zijn achter de wand afwerking. Als bij sloop of renovatie blijkt dat er achter deze wanden nog pleisterwerk of asbest verdachte toepassingen aanwezig zijn, moet dit bemonsterd worden.

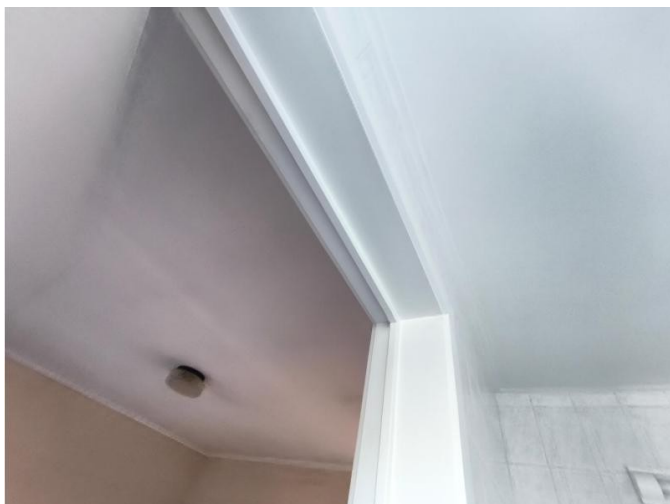
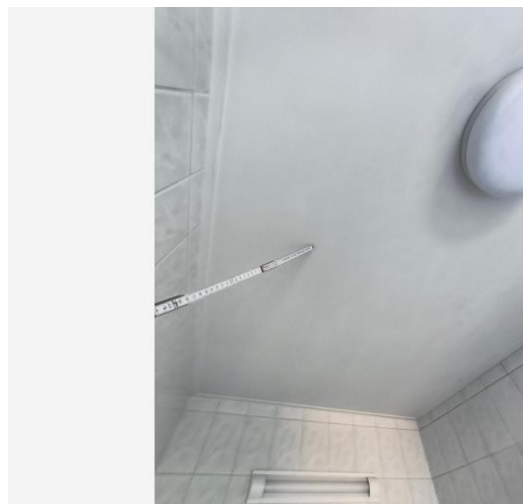
Plafonds zijn afgewerkt met valse plafonds in plaatmateriaal. Het is niet duidelijk of er pleisterwerk of ander verdacht asbestmateriaal aanwezig is achter / op deze valse plafonds, het is aangewezen om bijkomend onderzoek uit te voeren bij werken. Zonder destructieve handeling is het niet mogelijk om na te gaan of er asbesthoudende materialen aanwezig zijn achter de plafond afwerking. Als bij sloop of renovatie blijkt dat er achter deze plafonds nog pleisterwerk of asbest verdachte toepassingen aanwezig zijn, moet dit bemonsterd worden.

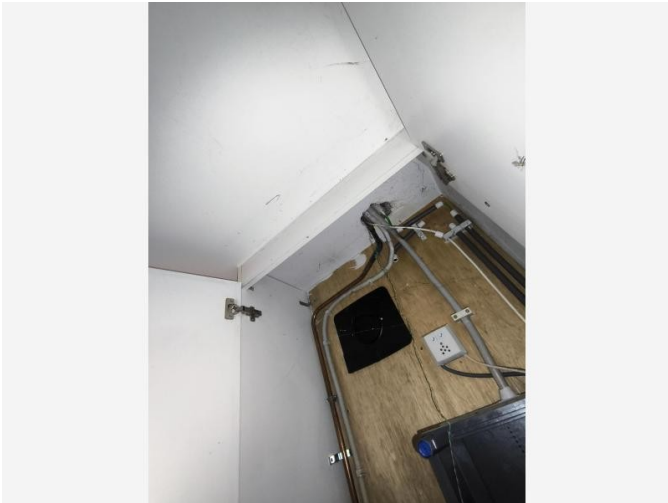
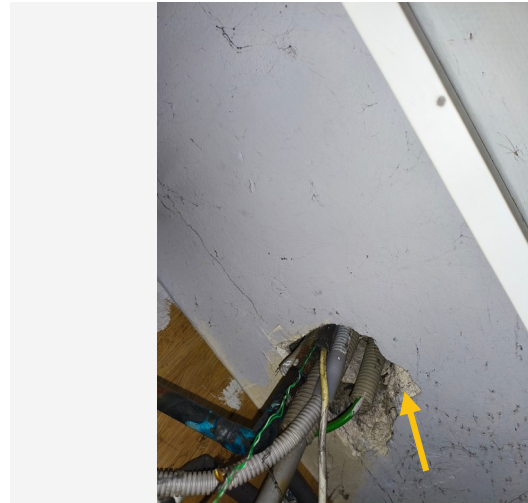
## Fiche 4: Plafondpleister

### Conclusie

Geen asbest

| # | Type | Referentie | Resultaat |
|---|---|---|---|
| 4.1 | Mengmonster | 2 | Geen asbest |

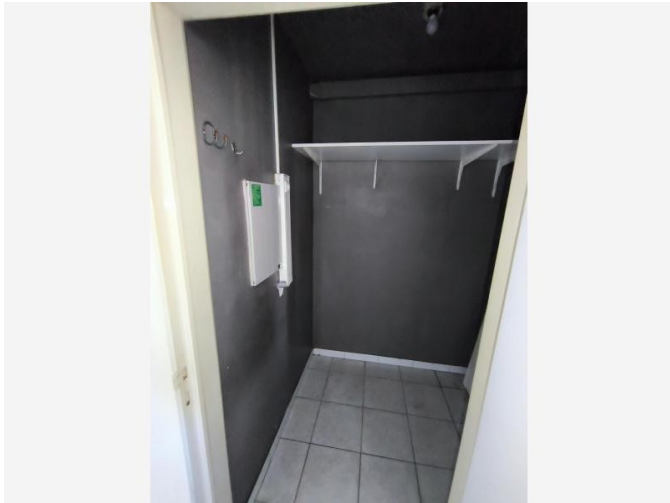
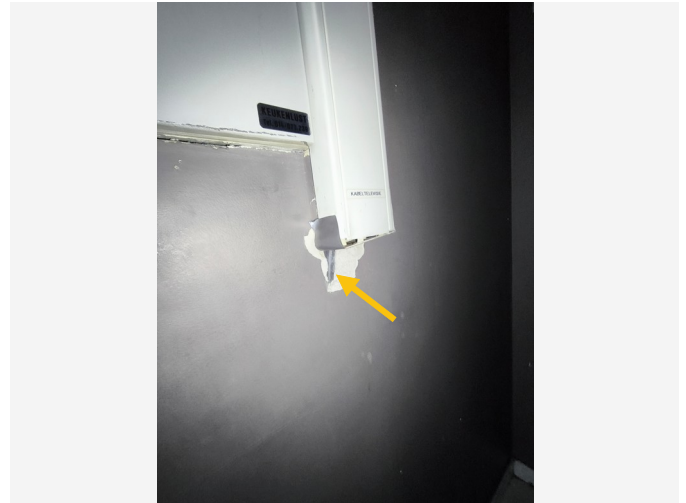
## Fiche 5: Muurpleister

### Conclusie

Geen asbest

| # | Type | Referentie | Resultaat |
|---|---|---|---|
| 5.1 | Mengmonster | 1 | Geen asbest |

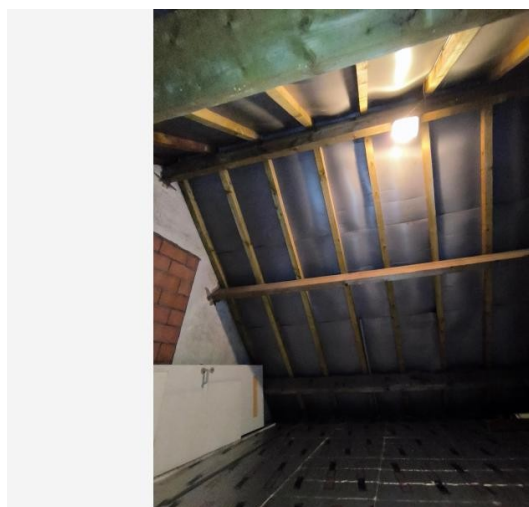
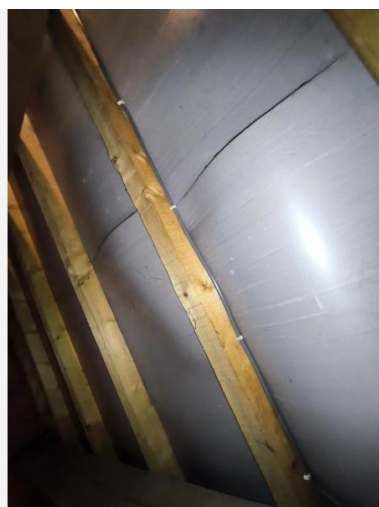
### Fiche 6: Onderdak niet verdacht

| Beschrijving | Notitie | Terug te vinden op plannen |
|---|---|---|
| Fiche 6: Onderdak niet verdacht | Het dak werd gecontroleerd Er is geen verdacht onderdak vastgesteld.<br><br>Deze handeling is een steekproef, er is geen garantie dat het volledige dak met éénzelfde materiaal is opgebouwd. Dit kan enkel via destructief onderzoek vastgesteld worden. | Plan 1.6: Hoofdgebouw plan |

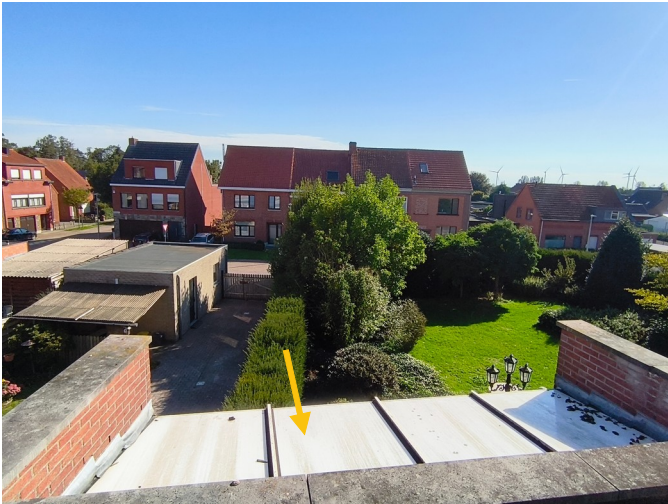
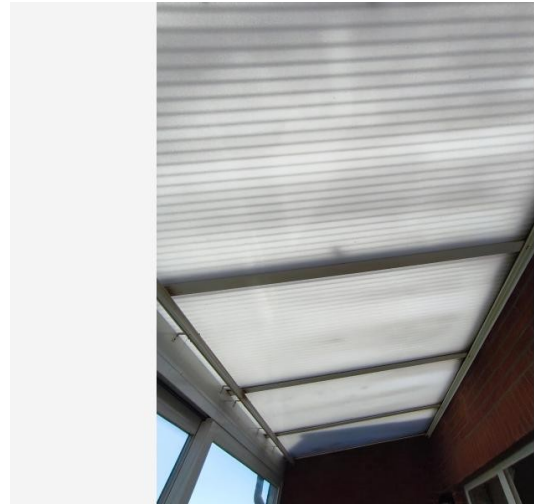
## Fiche 7: Dakbedekking (pvc afdak) niet verdacht.

| Beschrijving | Notitie | Terug te vinden op plannen |
|---|---|---|
| Fiche 7: Dakbedekking (pvc afdak) niet verdacht. | De dakbedekking wordt gecontroleerd. deze bestaat uit pvc en bevat geen asbest verdachte materialen. | Plan 1.5: Hoofdgebouw plan |

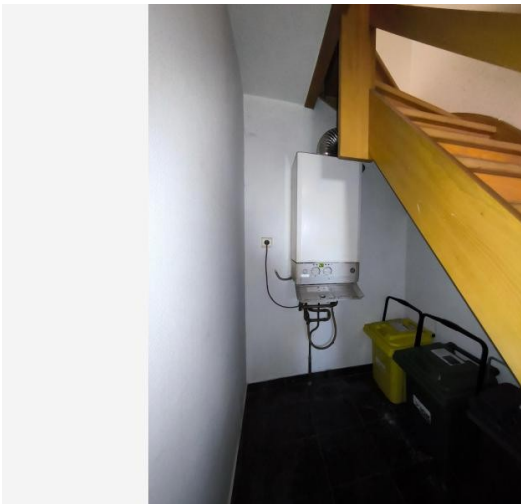
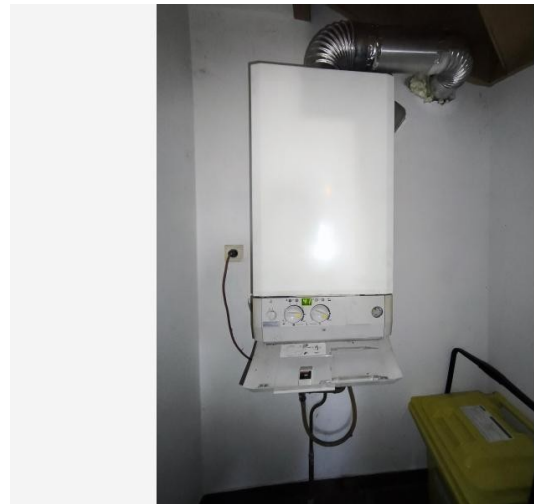
## Fiche 8: CV Ketel niet verdacht

| Beschrijving | Notitie | Terug te vinden op plannen |
|---|---|---|
| Fiche 8: CV Ketel niet verdacht | De CV ketel werd gecontroleerd en is niet asbest verdacht bevonden. | Plan 1.2: Gelijkvloers |

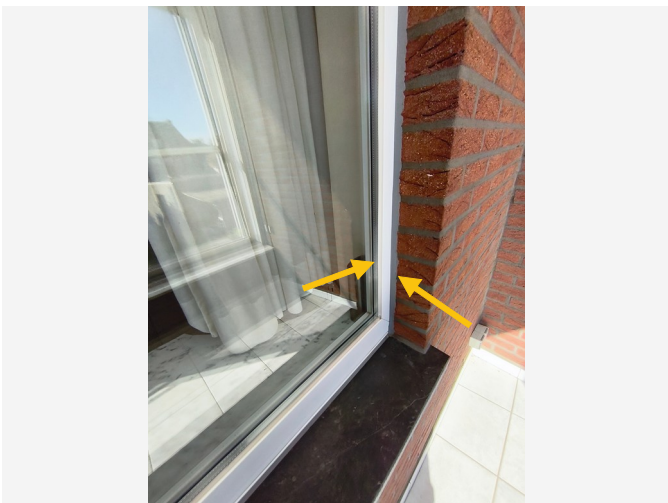
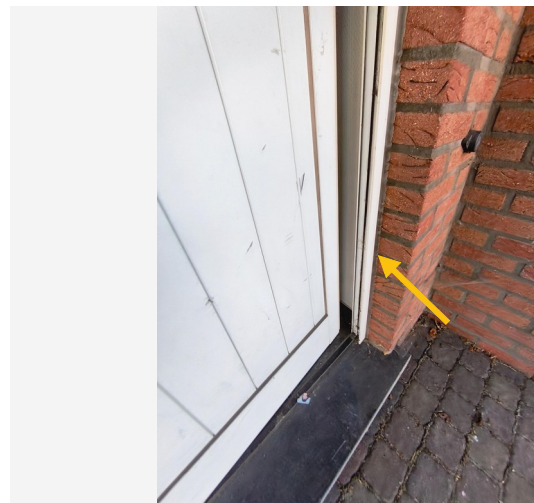
## Fiche 9: Kit niet verdacht (visueel vastgesteld)

| Beschrijving | Notitie | Terug te vinden op plannen |
|---|---|---|
| Fiche 9: Kit niet verdacht (visueel vastgesteld) | De gebruikte siliconen kit is niet asbestverdacht | Plan 1.2: Gelijkvloers<br>Plan 1.3: Eerste verdieping |

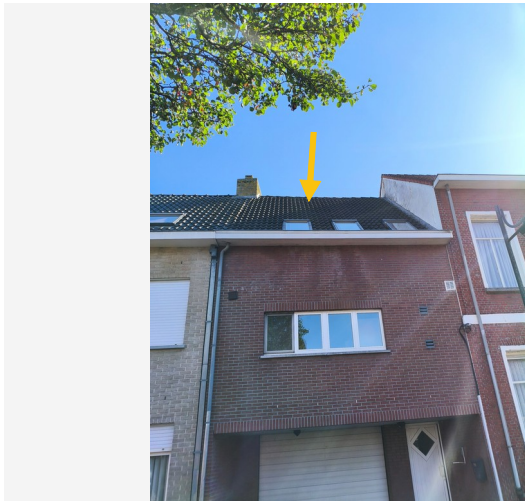
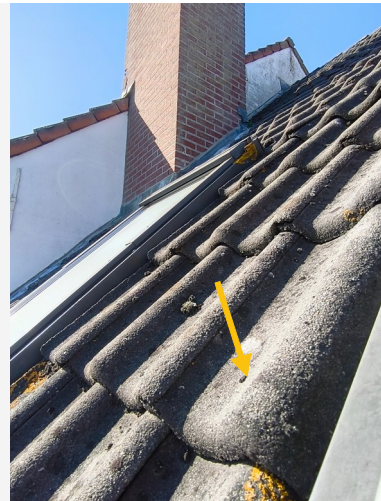
## Fiche 10: Dakbedekking (dakpannen) niet verdacht.

| Beschrijving | Notitie | Terug te vinden op plannen |
|---|---|---|
| Fiche 10: Dakbedekking (dakpannen) niet verdacht. | De dakbedekking wordt gecontroleerd. deze bestaat uit dakpannen en bevat geen asbest verdachte materialen. | Plan 1.1: Hoofdgebouw plan |

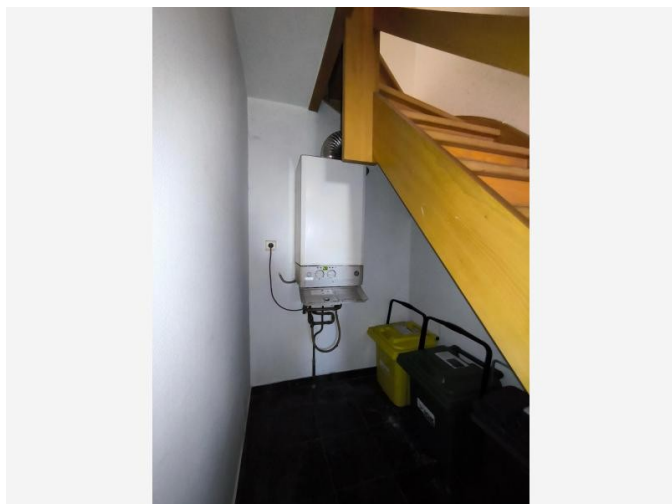
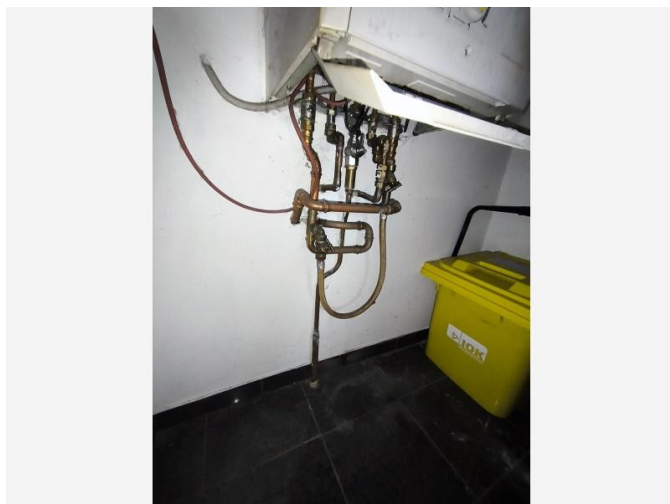
### Fiche 12: leidingisolatie (niet aanwezig)

| Beschrijving | Notitie | Terug te vinden op plannen |
|---|---|---|
| Fiche 12: leidingisolatie (niet aanwezig) | leidingisolatie (niet aanwezig) in het inspectie gebied. | Plan 1.2: Gelijkvloers |
