# Asbestinventarisatetest

Deinsesteenweg 99, 9031 Gent

Attestnummer : 20231113-000367.000

Uitgegeven op : 13.11.2023

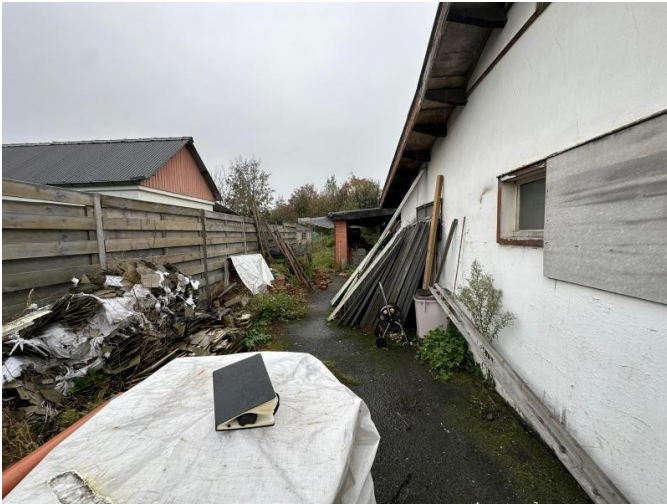
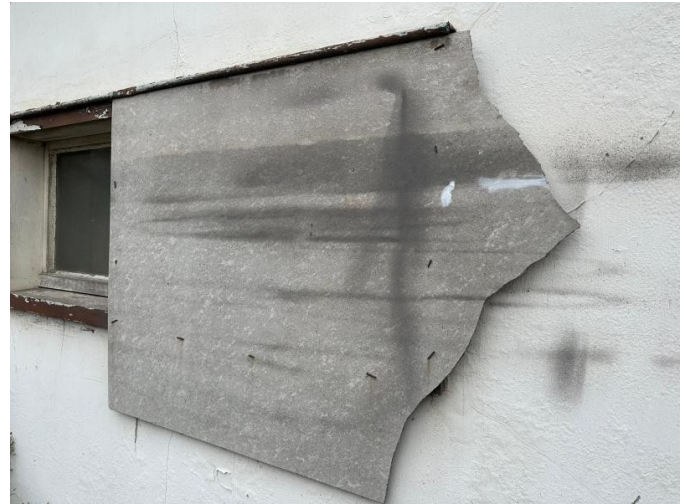
| Eindbeoordeling materiaalrisico | Hoog materiaalrisico en/of hoge kans op vezelvrijgave |

| Asbestsoort (vezeltype) | Crocidoliet aanwezig |
| Toestand van het materiaal | Matig beschadigd, matig verweerd |

| Beschrijving | Asbestverdachte cementplaat |

**Dringend verwijderen**

- Verwijder dit asbestmateriaal zo snel mogelijk. Volg de toestand goed op.
- Hemelwater dat afspoelt van asbestcement daken of gevels kan asbestdeeltjes bevatten. Gebruik het enkel voor gesloten circuits (bv. spoelen toiletten). Reinig na het vervangen van het dak of de gevel de dakgoten en regenwaterput of -ton om asbesthoudend sediment of slib te verwijderen

- Eenvoudige handelingen: mag via doe-het-zelf of door werknemer(s) met opleidingsattest eenvoudige handelingen  
Het asbestmateriaal kan eenvoudig los geschroefd worden van de constructie. Deze kan rekening houdende met de veiligheidsmaatregelen (PBM) afgevoerd worden naar afvalcentra.

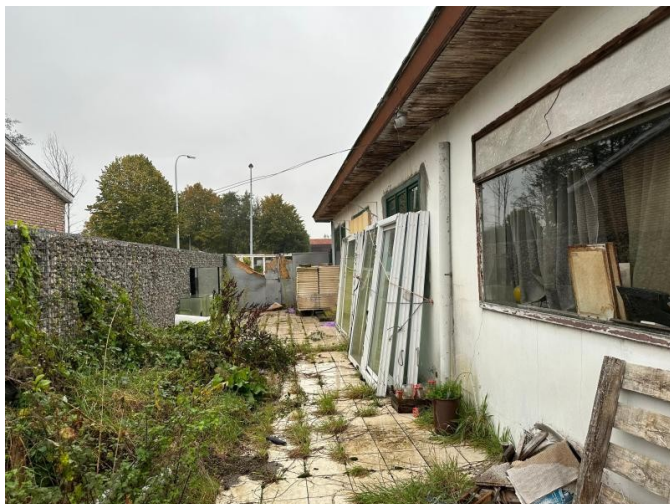
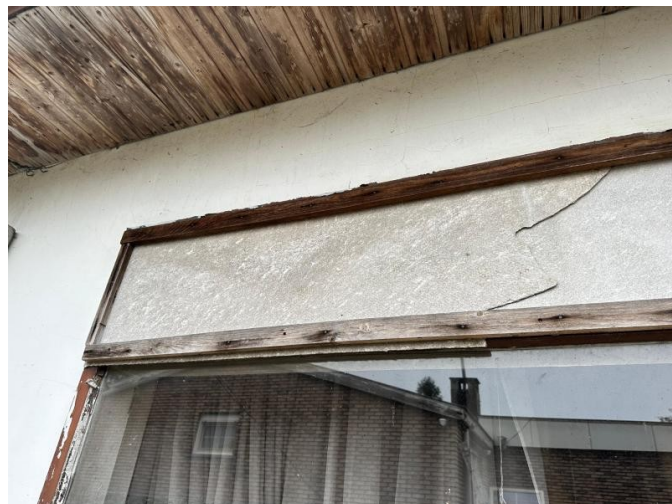
| Eindbeoordeling materiaalsrisico | Hoog materiaalsrisico en/of hoge kans op vezelvrijgave |

| Asbestsoort (vezeltype) | Crocidoliet aanwezig |
| Toestand van het materiaal | Matig beschadigd, matig verweerd |

| Beschrijving | Asbestverdachte cementplaten |

**Dringend verwijderen**

- Verwijder dit asbestmateriaal zo snel mogelijk. Volg de toestand goed op.
- Hemelwater dat afspoelt van asbestcement daken of gevels kan asbestdeeltjes bevatten. Gebruik het enkel voor gesloten circuits (bv. spoelen toiletten). Reinig na het vervangen van het dak of de gevel de dakgoten en regenwaterput of -ton om asbesthoudend sediment of slib te verwijderen

- Eenvoudige handelingen: mag via doe-het-zelf of door werknemer(s) met opleidingsattest eenvoudige handelingen  
Het asbestmateriaal kan eenvoudig los geschroefd worden van de constructie. Deze kan rekening houdende met de veiligheidsmaatregelen (PBM) afgevoerd worden naar afvalcentra.

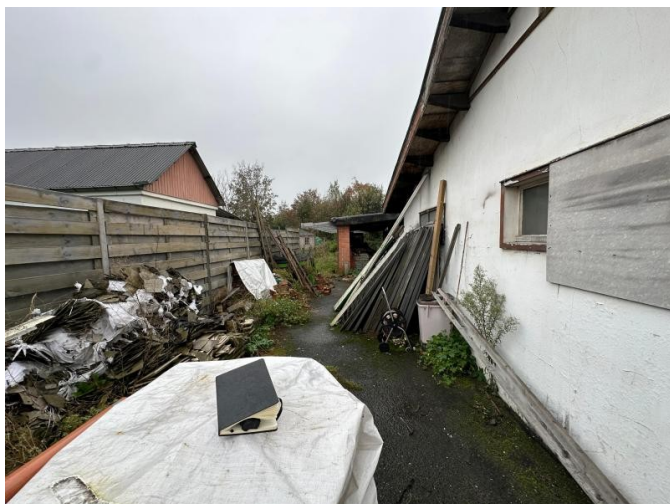
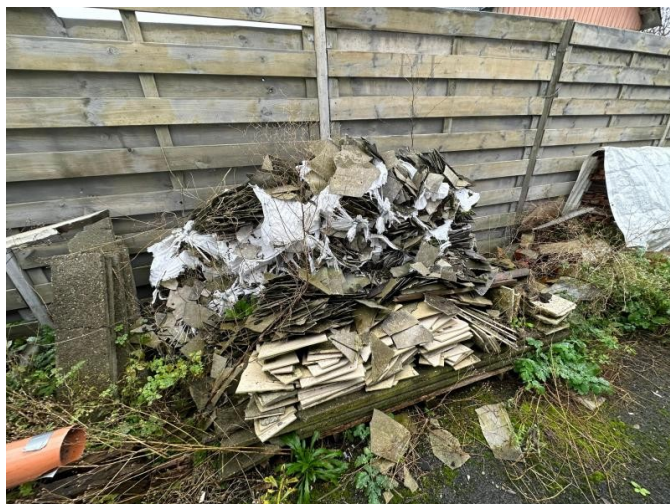
| Beschrijving | Asbestverdachte cementplaten |
| Aanwezige resten | Naast de inpandige garage, links van het perceel, ligt een grote hoeveelheid gebroken asbestverdachte cementplaten. |
| Opmerking | <p>Voormelde hoeveelheid is een raming.</p> <p>Verwijderd het asbestafval zo snel als mogelijk. Gelet de beschadiging is de verwijdering door een erkende asbestverwijderaar verplicht. Het is aan te raden, in afwachting van verwijdering, de hoeveelheid af te schermen en aan te duiden als "asbestverdacht".</p> |

**Dringend verwijderen**

- Scherm in afwachting van verwijdering het asbestafval af van luchtstromingen en verstoring: bijvoorbeeld door het te verpakken, te fixeren, af te dekken, signalisatie - afbakening aan te brengen, ...
- Verwijder het asbestafval.
- Vermijd het bewerken of het intensief betreden (belopen, rijden, ...) van de verontreinigde zone. Is dit niet mogelijk vraag dan advies aan een erkend bodemsaneringsdeskundige voor verdere maatregelen.
- Baken de gecontamineerde zone verder af met kleefmonsters.

- Eenvoudige handelingen: enkel door erkend asbestverwijderaar  
Daar de asbestverdachte cementplaten gebroken en beschidigd zijn is de verwijdering door een erkende asbestverwijderaar noodzakelijk.

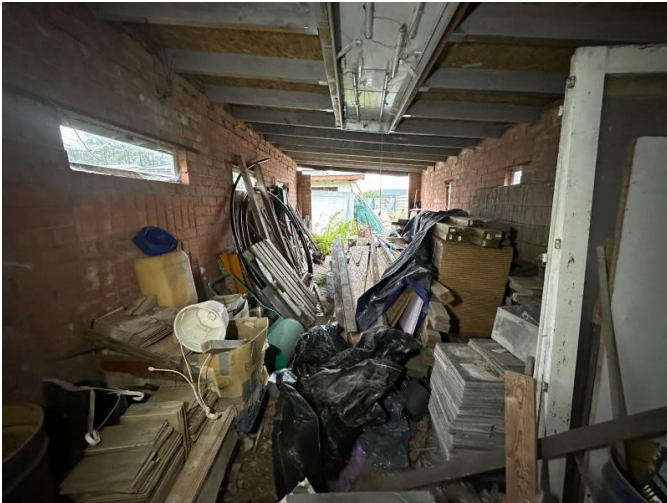
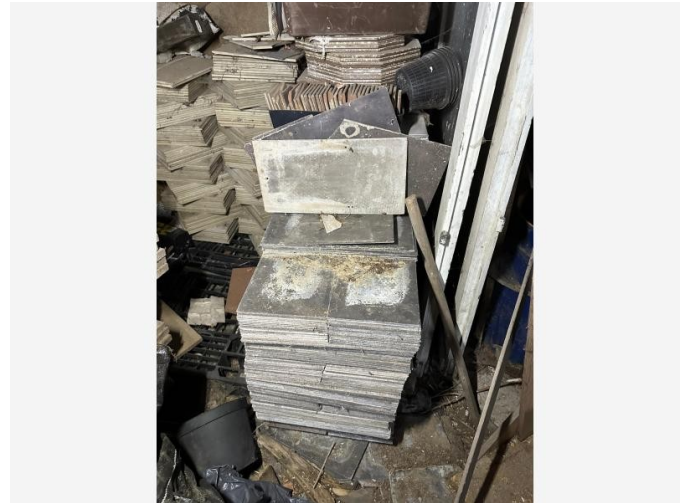
| Beschrijving | leien |
| Aanwezige resten | In de uitpandige garage-berging ligt er een grote voorraad aan asbestverdachte dakleien. |

**Dringend verwijderen**

- Scherm in afwachting van verwijdering het asbestafval af van luchtstromingen en verstoring: bijvoorbeeld door het te verpakken, te fixeren, af te dekken, signalisatie - afbakening aan te brengen, ...
- Verwijder het asbestafval.
- Baken de gecontamineerde zone verder af met kleefmonsters.

- Eenvoudige handelingen: mag via doe-het-zelf of door werknemer(s) met opleidingsattest eenvoudige handelingen  
Het asbestmateriaal ligt los. Deze kan rekening houdende met de veiligheidsmaatregelen afgevoerd worden naar afvalcentra.

Vermijd het beschadigen van het asbestverdacht materiaal.

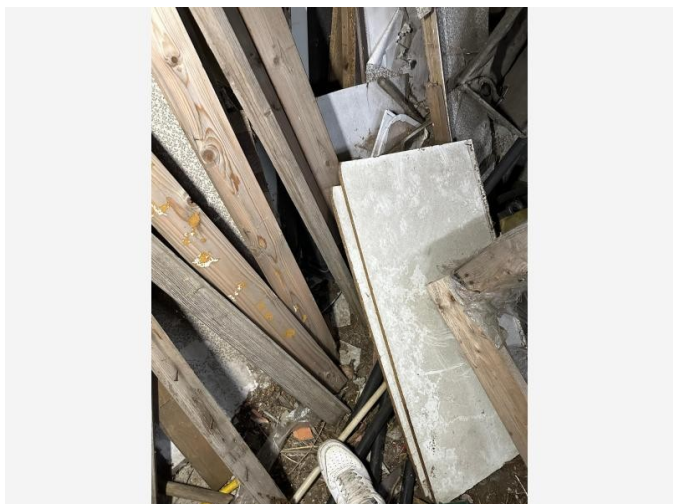
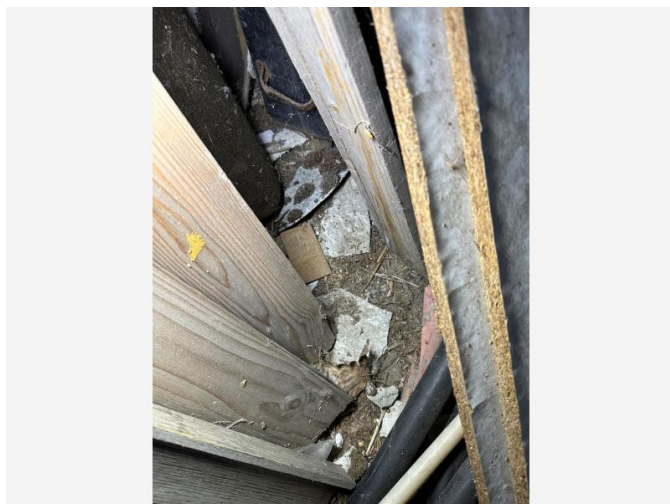
| Beschrijving | Asbestverdachte cementplaten |
| Aanwezige resten | Restanten van beschadigde asbestverdachte cementplaten. Liggen op de grond in de uitpandige berging in het midden. |

**Dringend verwijderen**

- Verwijder het asbestafval.

- Eenvoudige handelingen: mag via doe-het-zelf of door werknemer(s) met opleidingsattest eenvoudige handelingen  
Het asbestmateriaal ligt los. Deze kan rekening houdende met de veiligheidsmaatregelen afgevoerd worden naar afvalcentra.

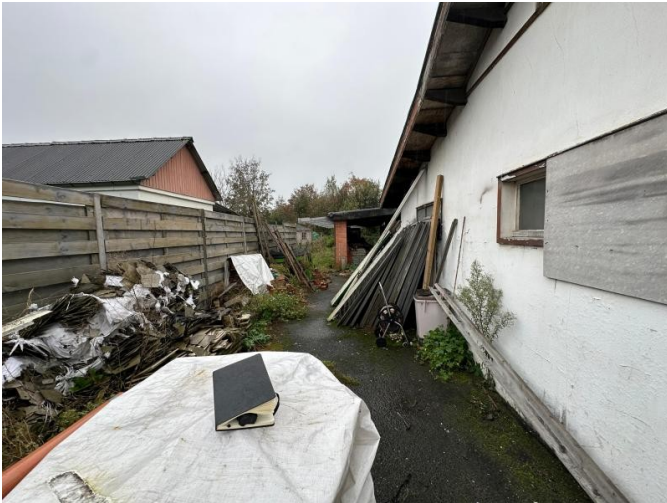
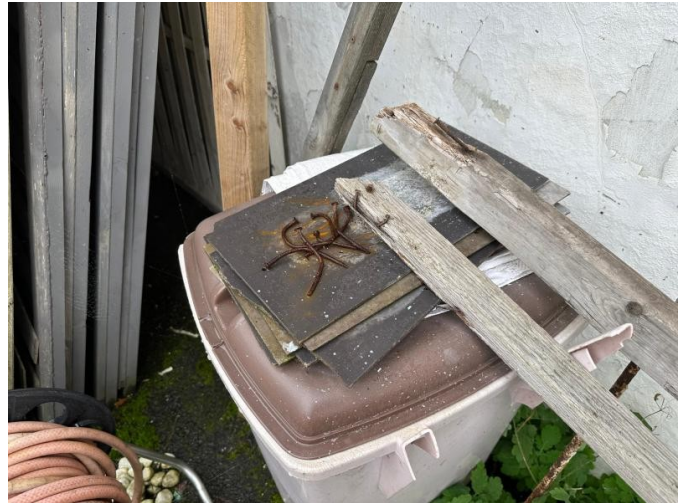
| Beschrijving | Leien |
| Aanwezige resten | Naast de inpandige garage, links van het perceel, ligt er op een kunststof vuilnisbak een restpartij dakleien. |

**Dringend verwijderen**

- Scherm in afwachting van verwijdering het asbestafval af van luchtstromingen en verstoring: bijvoorbeeld door het te verpakken, te fixeren, af te dekken, signalisatie - afbakening aan te brengen, ....
- Verwijder het asbestafval.

- Eenvoudige handelingen: mag via doe-het-zelf of door werknemer(s) met opleidingsattest eenvoudige handelingen  
Het onbeschadigde asbestmateriaal ligt los. Deze kan rekening houdende met de veiligheidsmaatregelen afgevoerd worden naar afvalcentra.

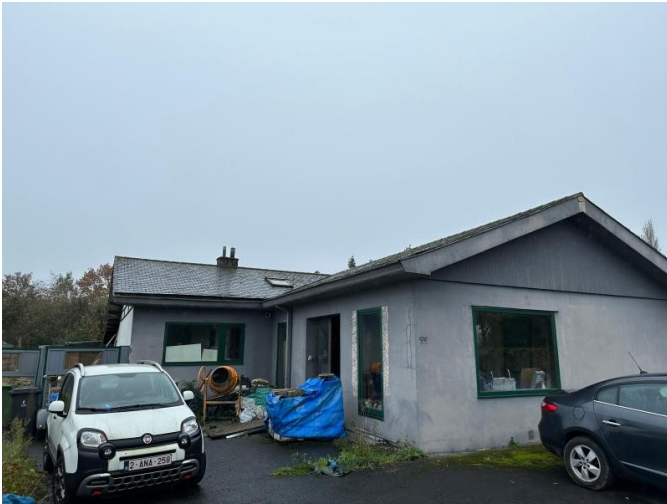
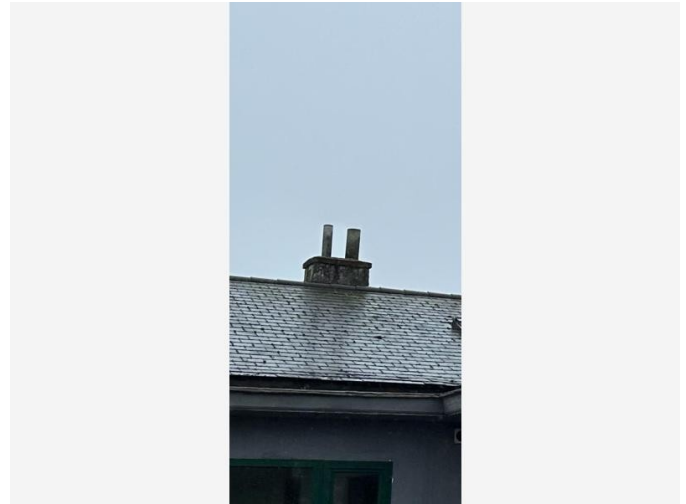
Het asbestmateriaal valt onder de mijlpaal van 2040.

Verwijderen

- Zorg voor een veilig beheer en verwijder dit asbestmateriaal wanneer het bij werken eenvoudig bereikbaar wordt. Controleer de toestand jaarlijks op wijzigingen.

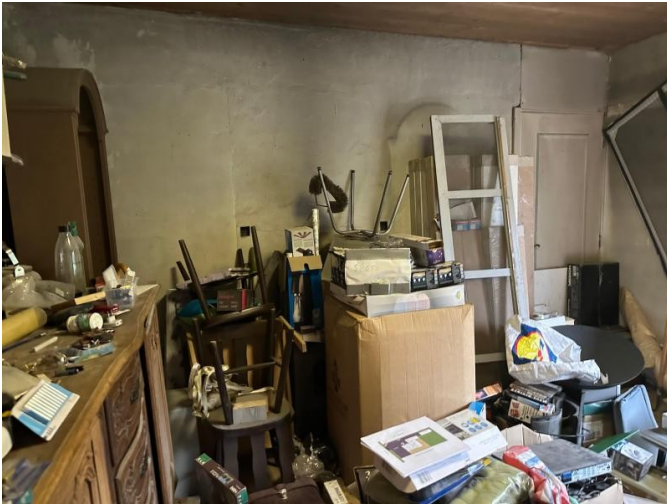
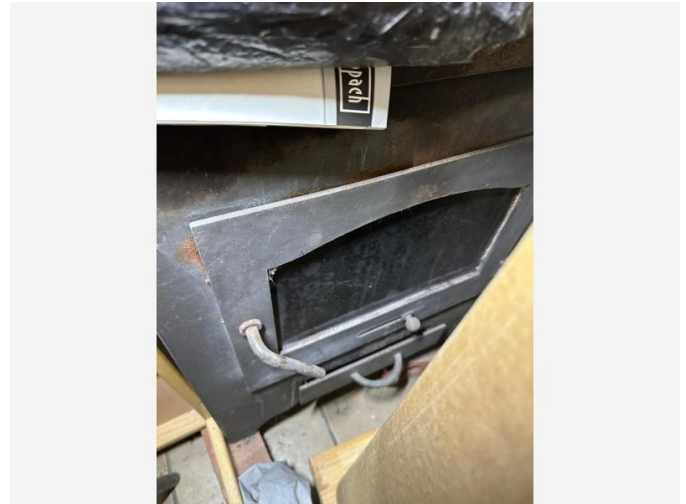
| <b>Opmerking</b> | Voormelde hoeveelheid is een raming. De kachel is niet aangesloten en dus niet in gebruik. |

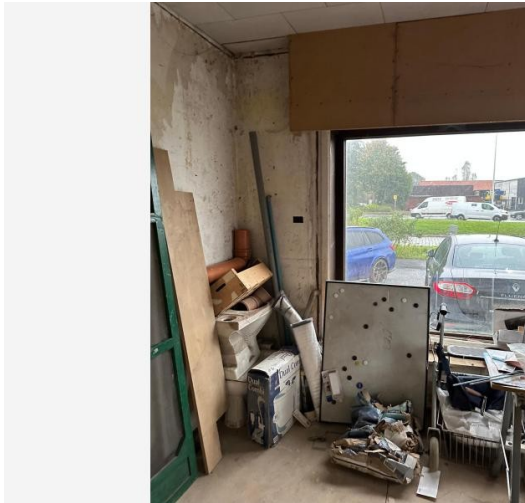
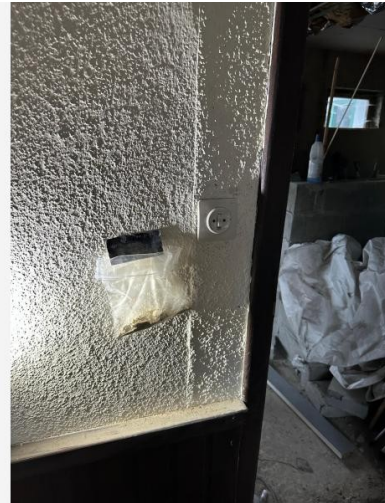
## Fiche 18: Pleisterwerk muren

Geen asbest

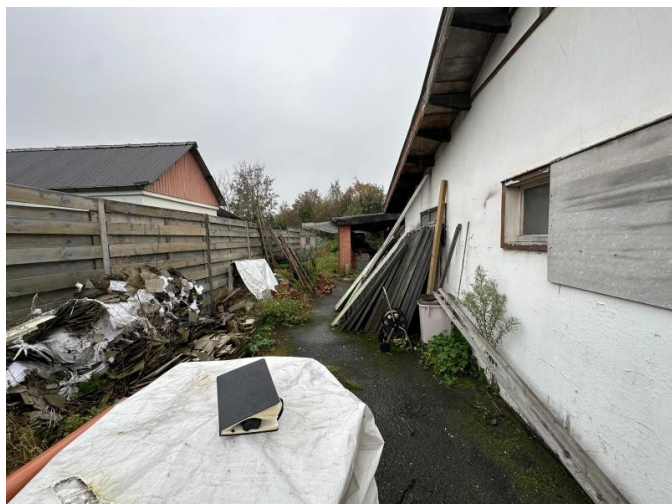
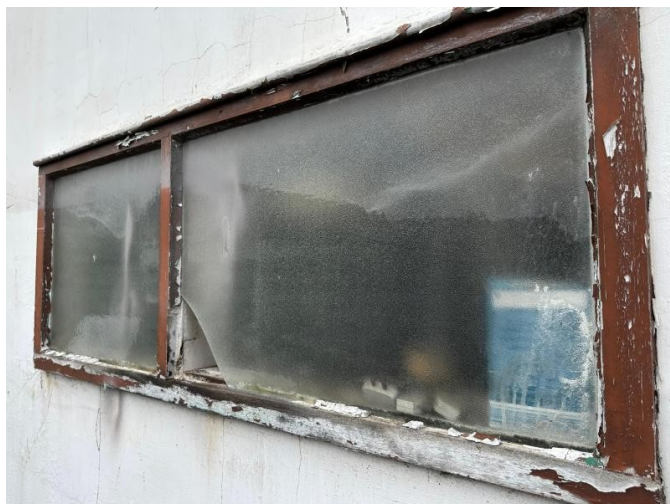
## Fiche 19: Mastiek ramen

Geen asbest
