# Asbestinventarisatetest

Jan de Bodtlaan 9, 2650 Edegem

Attestnummer : **20261004-000163.000**

Uitgegeven op : **04.10.2026**

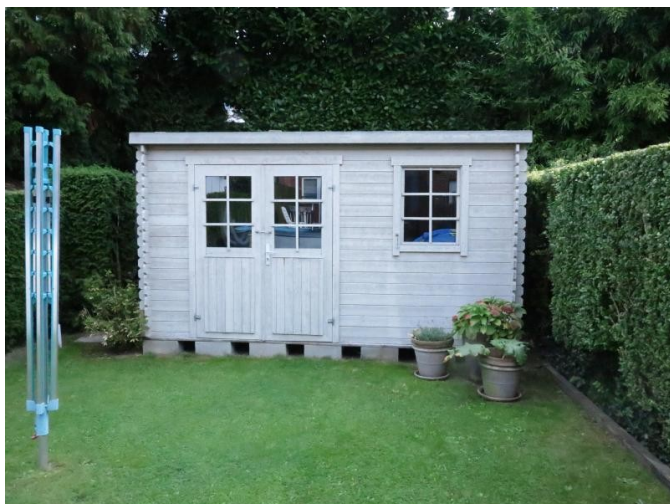
*Situeringsfoto*

### Uitgesloten van inspectie

**Bouwjaar:** 2021

*Constructies gebouwd vanaf 2001 moeten niet onderzocht worden*

| Opmerking | De factuur van het tuinhuis / blokhut is te vinden bij de bewijsstukken. |

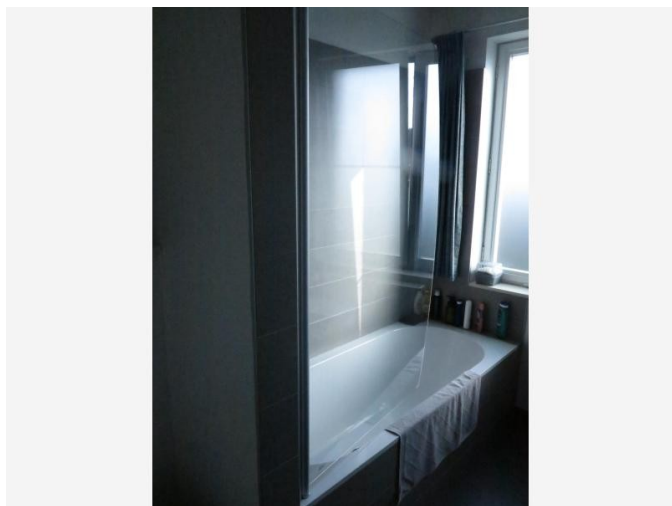
De faiencetegels met lijm werden geplaatst in 2009 (zie bewijsdocument) en zijn dus asbestvrij.

| Basis voor advies | Beoordeling op basis van een bewijsdocument. |
| (Asbest)materiaal | In-situ afwerkingslagen - Lijm laag |

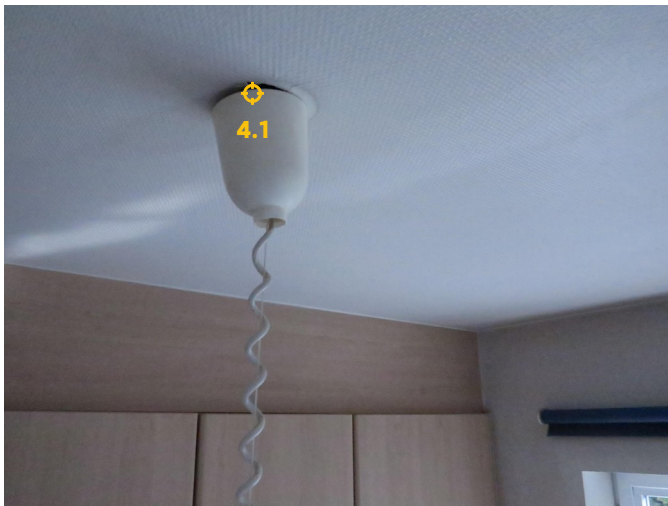
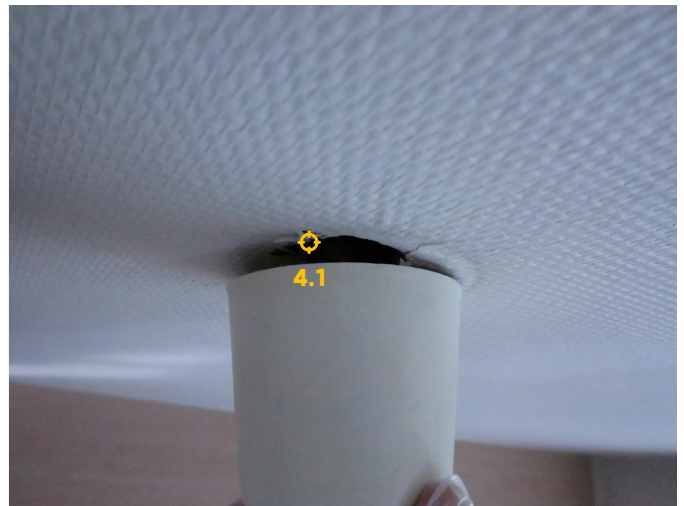
## Fiche 4: Pleisterwerk plafonds

Geen asbest

| # | Type | Referentie | Resultaat |
|---|---|---|---|
| 4.1 | Mengmonster | 2 | Geen asbest |

| Opmerking | In de living is het plafond bekleed met EPS-panelen. |

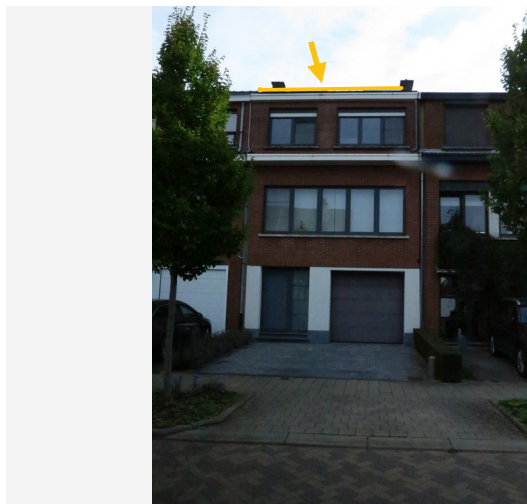
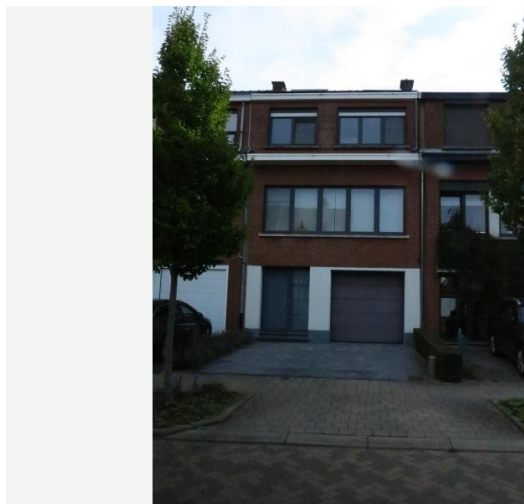
## Fiche 6: Dakbedekking

| Beschrijving | Notitie | Terug te vinden op plannen |
|---|---|---|
| Fiche 6: Dakbedekking | De dakpannen werden in 2013 vernieuwd (zie factuur als bewijsdocument) | Plan 1.7: Zolder |

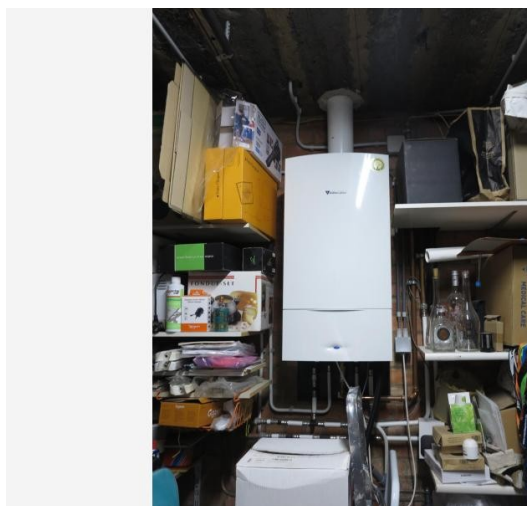
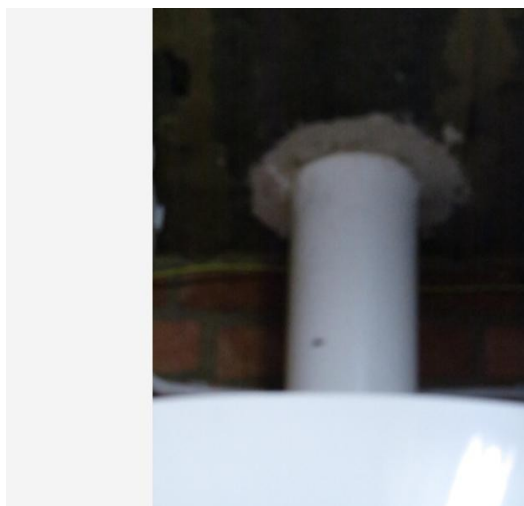
## Fiche 7: Materialen van rookgaskanalen

| Beschrijving | Notitie | Terug te vinden op plannen |
|---|---|---|
| Fiche 7: Materialen van rookgaskanalen | Het zichtbare rookgaskanaal bestaat uit kunststof | Plan 1.1: Gelijkvloers muren |

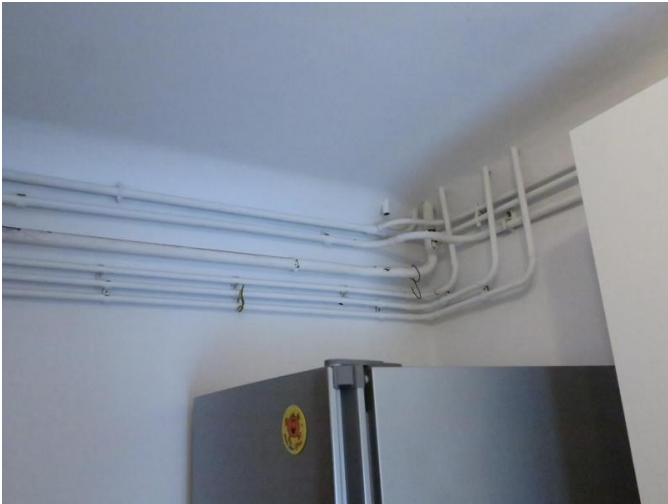
## Fiche 11: Leidingisolatie

| Beschrijving | Notitie | Terug te vinden op plannen |
|---|---|---|
| Fiche 11: Leidingisolatie | Er werd tijdens het plaatsbezoek vastgesteld dat er geen materialen van asbestverdachte leidingisolatie aanwezig zijn in het inspectiegebied. | - |
