# Asbestinventarisatetest

Hanswijkstraat 33/401, 2800 Mechelen

Attestnummer : 20251014-000352.000

Uitgegeven op : 14.10.2025

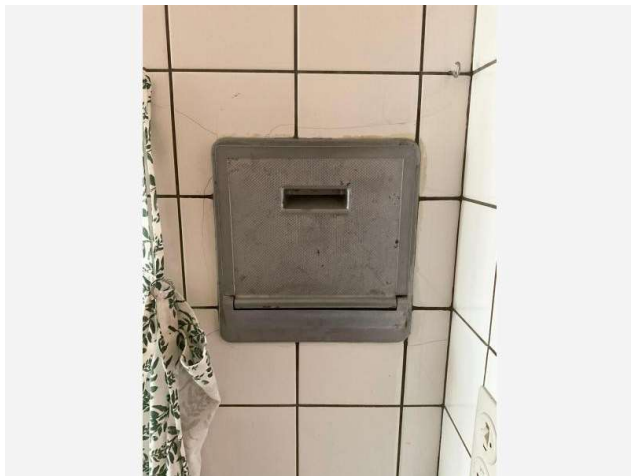
#### Permanente beperking

**Reden:** Slotvaste toegangspoort, -deur of -luik

**Uitleg van de asbestdeskundige:** De vuilnisschuif is afgesloten en kan niet langer worden gebruikt.

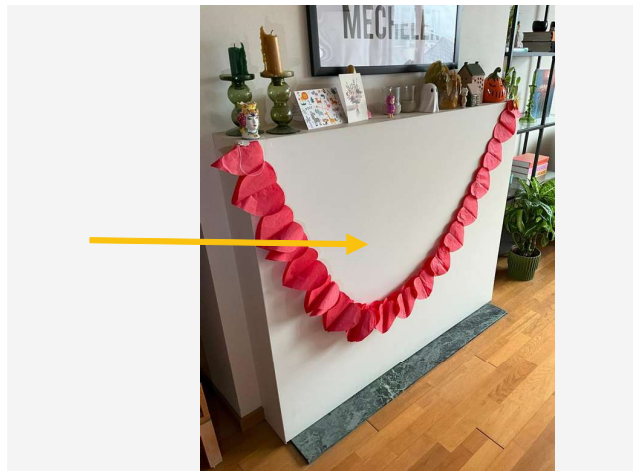
## Fiche 2: Schoorsteenmantel en binnenzijde open haard, living

#### Tijdelijke beperking

**Reden:** Slotvaste toegangspoort, -deur of -luik

**Uitleg van de asbestdeskundige:** De schoorsteenmantel is bedekt met een gekleefd houtpaneel. Achter het paneel zouden asbesthoudende toepassingen aanwezig kunnen zijn. Neem bijkomende stalen bij destructieve werken.

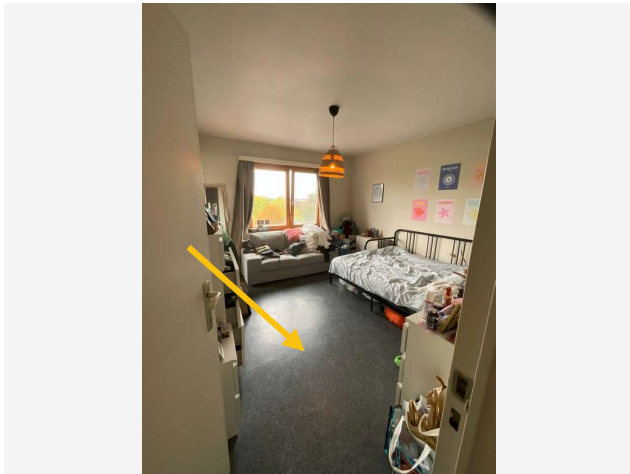
De bovenste vinylvloerbekleding in de nachthal en slaapkamers is niet asbestverdacht. Let echter op: onder deze vloerbekleding kan zich nog een oudere vinylvloer bevinden die wel asbesthoudend kan zijn. Neem daarom steeds bijkomende stalen alvorens een vloerzeil te verwijderen of werken uit te voeren.

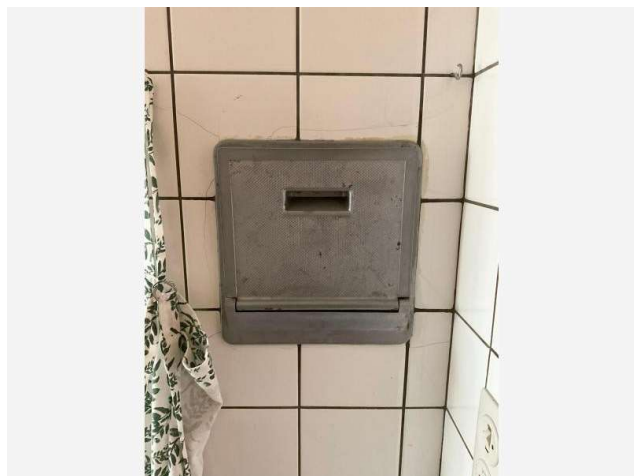
Achter de afgesloten vuilnisschuif bevindt zich een schacht waarin mogelijk nog asbestcementhoudende afvoerleidingen/kanalen aanwezig zijn. Neem als privatieve eigenaar nooit zelf het initiatief om de vuilnisschuif te verwijderen: bespreek dit steeds vooraf met de syndicus en laat de werken uitsluitend uitvoeren door een vakman die minimaal een asbestopleiding van 8 uur heeft gevolgd.

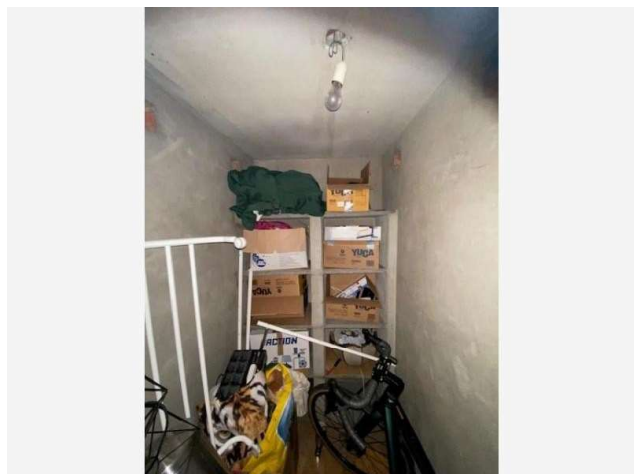
De kelderberging bevindt zich op niveau -1. Er werden in de berging geen asbesthoudende toepassingen gevonden.

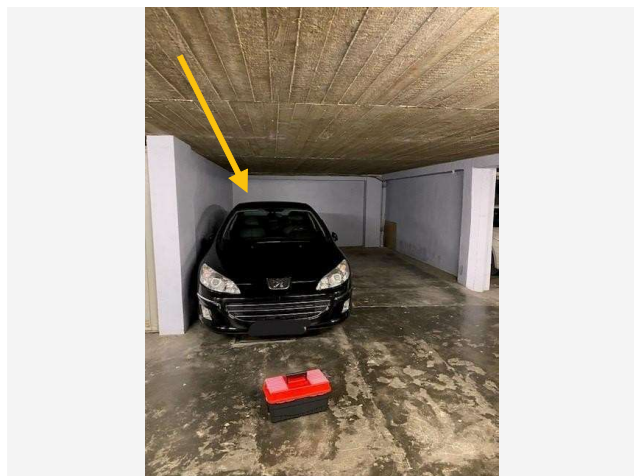
Autostaanplaats nummer 6 bevindt zich in de garage op niveau -1, in de nis aan de linkerkzijde. De autostaanplaats is aangeduid met verflijnen op de vloer en maakt constructief deel uit van het grotere geheel van het gebouw. Ondanks het privatieve gebruik, blijft ze onlosmakelijk verbonden met het geheel. Het inspectiegebied van de garage wordt opgenomen in het asbestattest van de gemene delen.

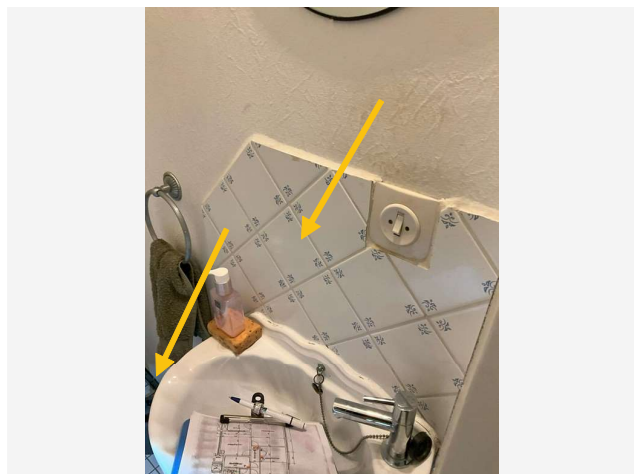
Er is geen informatie bekend over het plaatsen van de wandtegels. Mogelijk bevindt zich asbestverdachte tegellijm (cement) achter de wandtegels. Dit is niet waarneembaar, aangezien er geen bestaande beschadigingen of openingen in de wandtegels aanwezig waren.

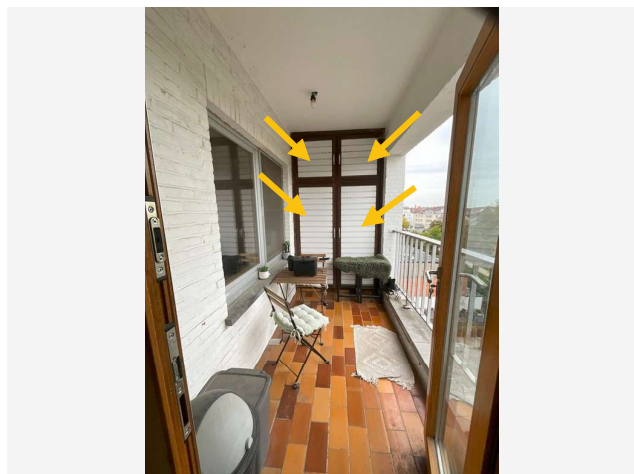
De deuren van deze bergkast zijn niet asbestverdacht.

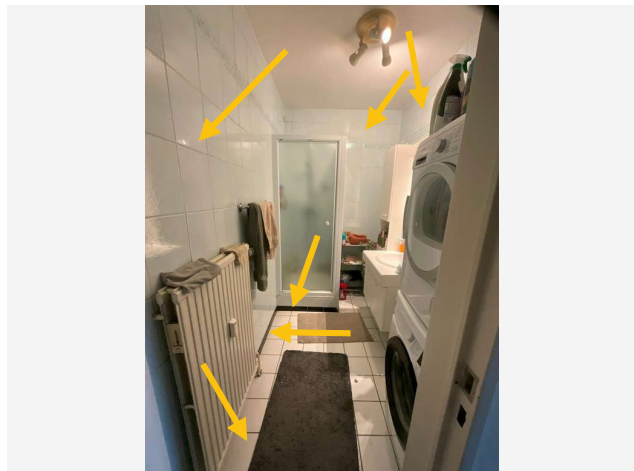
## Fiche 9: Tegellijm faience, vloertegels en plinten in badkamer.

Er is geen informatie bekend over het plaatsen van de wand-en vloertegels. Mogelijk bevindt zich asbestverdachte tegellijm (cement) achter en onder de tegels. Dit is niet waarneembaar, aangezien er geen bestaande beschadigingen of openingen in de tegels aanwezig waren.

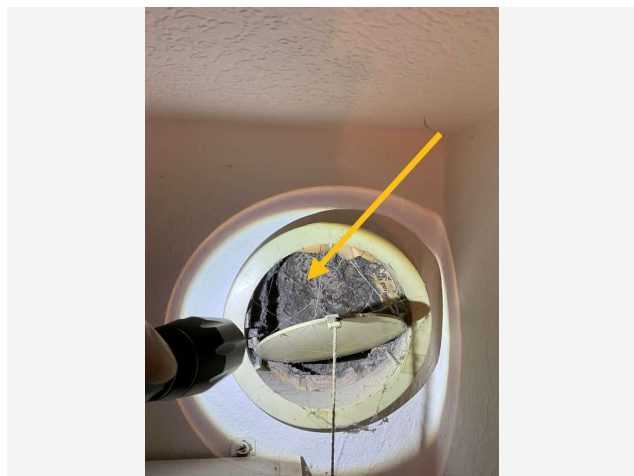
Achter de ventilatieklep bevindt zich een schacht waarin mogelijk asbestcementhoudende afvoerleidingen aanwezig zijn. Deze schacht behoort toe aan de gemene delen van het gebouw. Neem als privatieve eigenaar nooit zelf het initiatief om werken uit te voeren aan deze schacht: bespreek dit steeds vooraf met de syndicus en laat de werken uitsluitend uitvoeren door een vakman die minimaal een asbestopleiding van 8 uur heeft gevolgd. Bij renovatie- of onderhoudswerken aan deze schacht is het gebruik van persoonlijke beschermingsmiddelen aanbevolen.

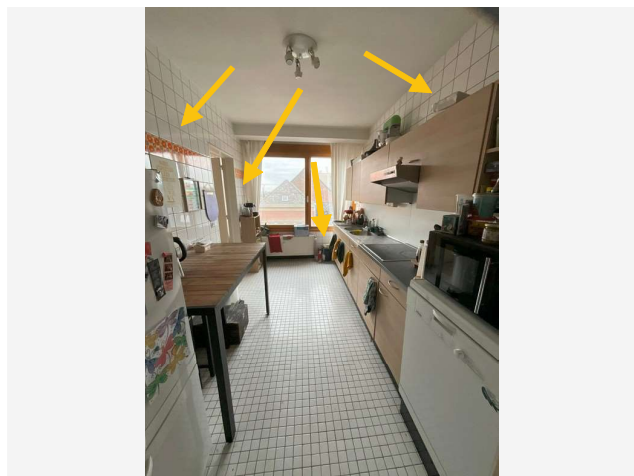
Er is geen informatie bekend over het plaatsen van de wandtegels. Mogelijk bevindt zich asbestverdachte tegellijm (cement) achter de wandtegels. Dit is niet waarneembaar, aangezien er geen bestaande beschadigingen of openingen in de wandtegels aanwezig waren.

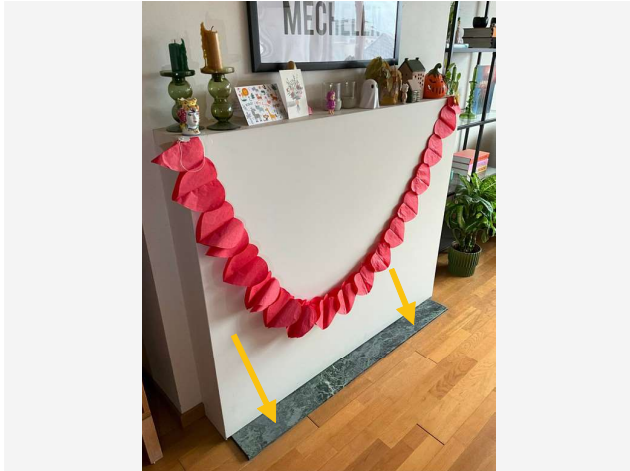
## Fiche 12: Natuursteen aan de voet van de schoorsteenmantel.

Deze natuursteen sluit aan op de vloer en wordt niet als asbestverdacht beschouwd.

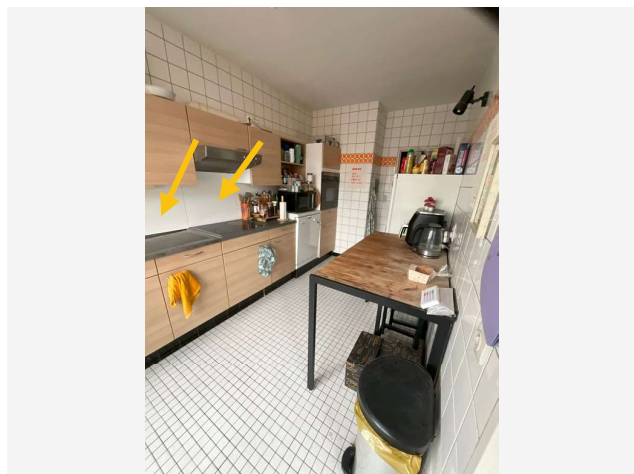
Er is geen informatie beschikbaar over het plaatsen van de houten wand/plaat. Mogelijk bevindt zich asbestverdachte lijm achter de wand. Dit is niet zichtbaar, aangezien er geen beschadigingen of openingen in de houten wand aanwezig waren om staalnames te nemen.

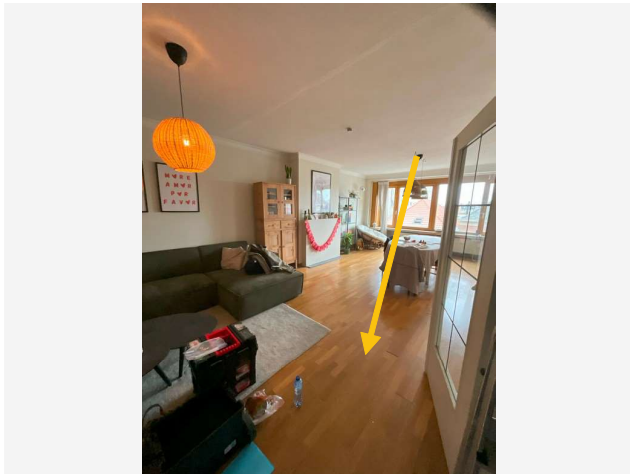
Onder het parket kan asbesthoudende lijm aanwezig zijn. Wees daarom bijzonder voorzichtig bij renovatie of vervanging van het parket. Laat bijkomende stalen nemen bij destructieve werken. Bij verwijderingswerken moeten steeds de nodige persoonlijke beschermingsmiddelen worden gebruikt: FFP3-mondmasker, handschoenen, wegwerpovertal (type 6) en veiligheidsschoenen. Het is bovendien sterk aanbevolen om deze werken te laten uitvoeren door een vakman die minstens 8 uur asbestopleiding heeft gevolgd. Voor meer info: <https://ovam.vlaanderen.be/wie-mag-wat-verwijderen>; <https://ovam.vlaanderen.be/voorzorgsmaatregelen-bij-asbestverwijdering>

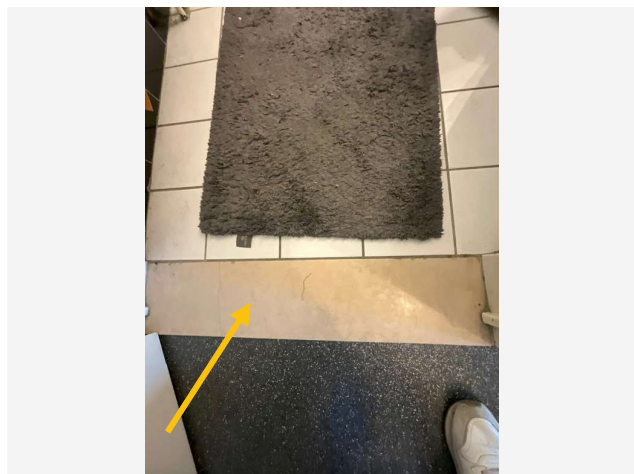
De deurdorpels zijn in natuursteen en zijn bijgevolg niet asbesthoudend.

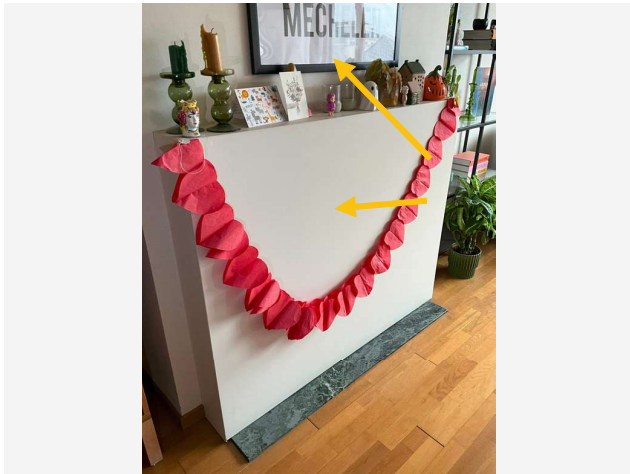
Bij de renovatie van de open haard moet men voorzichtig te werk gaan. Het rookgasafvoerkanaal in de open haard en in de schacht zou asbesthoudend kunnen zijn. Informeer u bij de syndicus alvorens werken te laten uitvoeren. Laat bijkomende stalen nemen bij destructieve werken. Laat dergelijke werken steeds uitvoeren door een erkende aannemer die minstens 8 uur asbestopleiding heeft gevolgd.

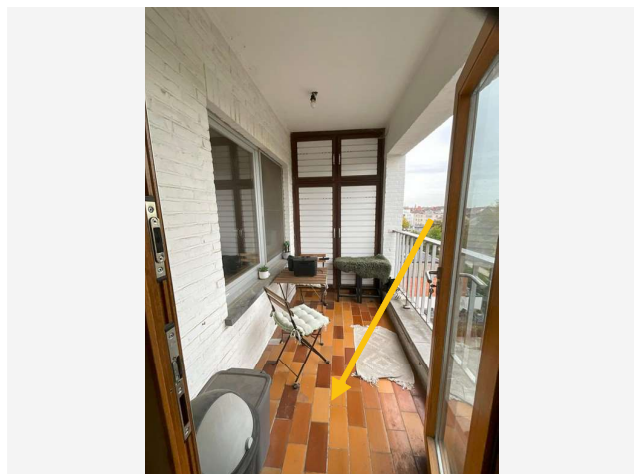
Er is geen informatie bekend over het plaatsen van de vloertegels op het terras. Mogelijk bevindt zich asbestverdachte tegellijm (cement) onder de vloertegels. Dit is niet waarneembaar, aangezien er geen bestaande beschadigingen of openingen in de vloertegels aanwezig waren.

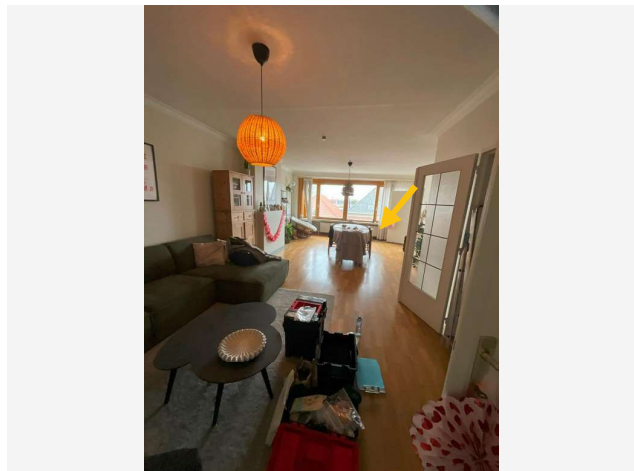
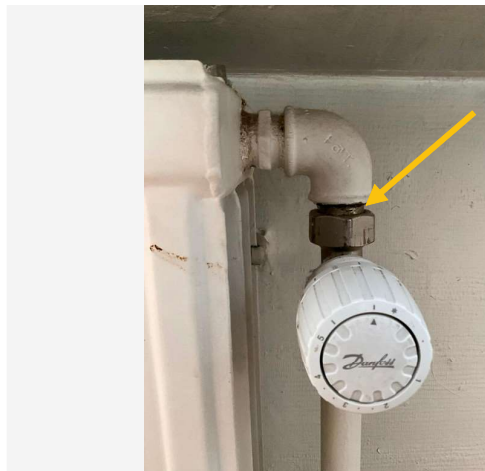
## Fiche 18: Koord om kraanleiding verwarmingselement living.

Geen asbest

| # | Type | Referentie | Resultaat |
|---|---|---|---|
| 18.1 | Puntmonster | 000000478151 | Geen asbest |

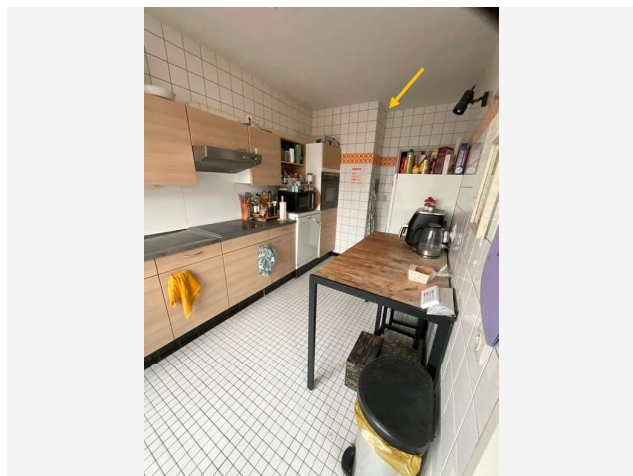
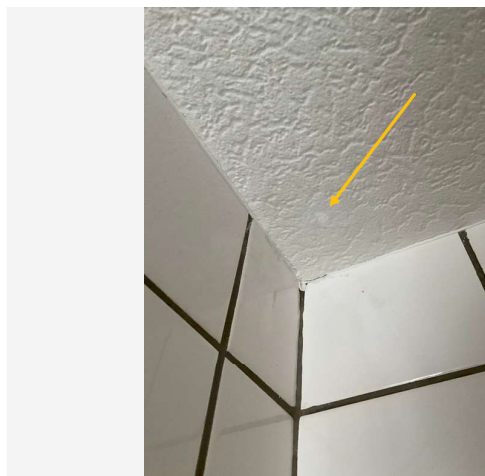
## Fiche 19: Pleisterwerk plafonds

Geen asbest

| # | Type | Referentie | Resultaat |
|---|---|---|---|
| 19.1 | Mengmonster | 000000478137 | Geen asbest |

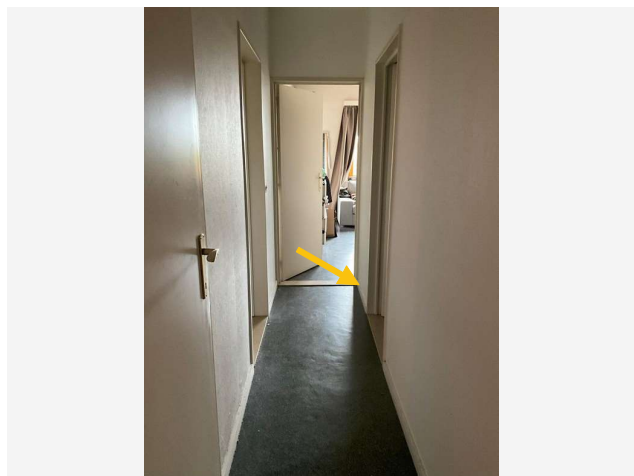
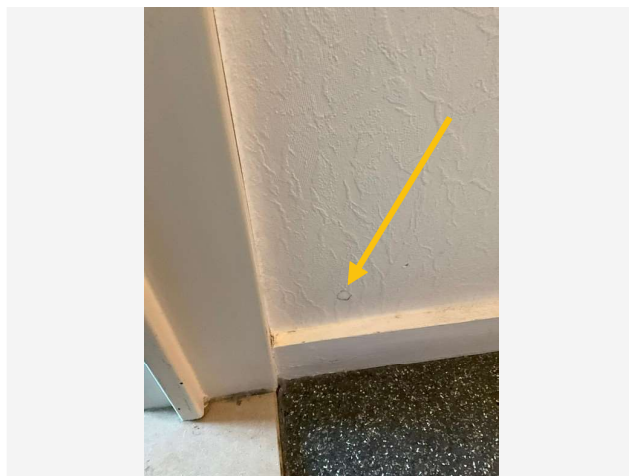
## Fiche 20: Pleisterwerk wanden

Geen asbest

| # | Type | Referentie | Resultaat |
|---|---|---|---|
| 20.1 | Mengmonster | 000000478144 | Geen asbest |

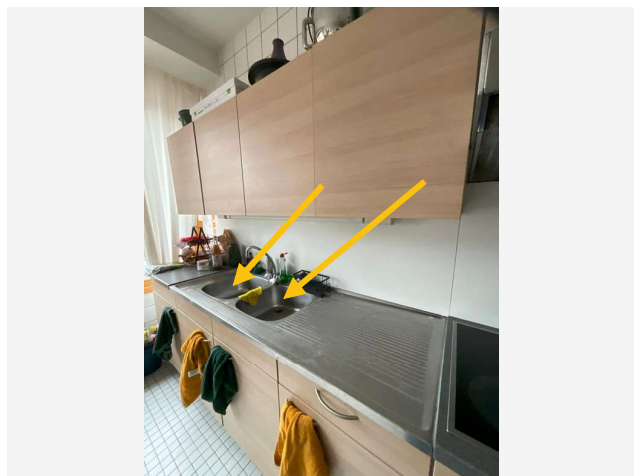
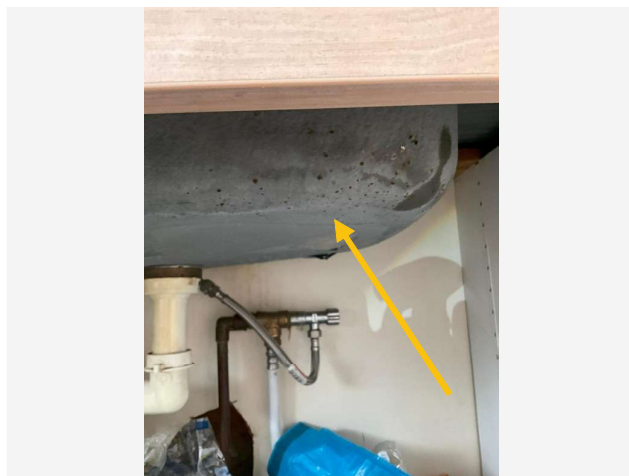
Geen asbest

| # | Type | Referentie | Resultaat |
|---|---|---|---|
| 21.1 | Puntmonster | 000000478175 | Geen asbest |

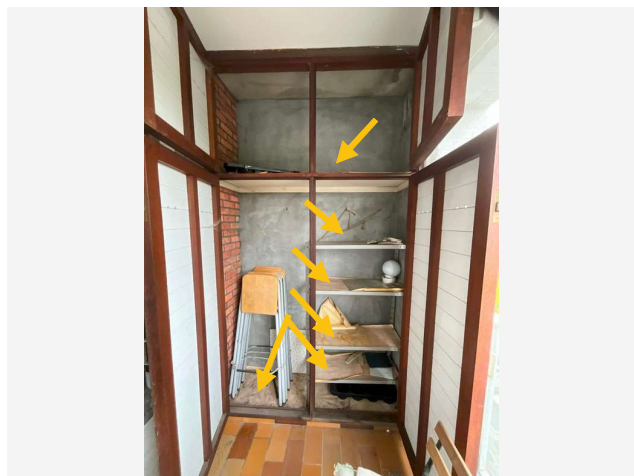
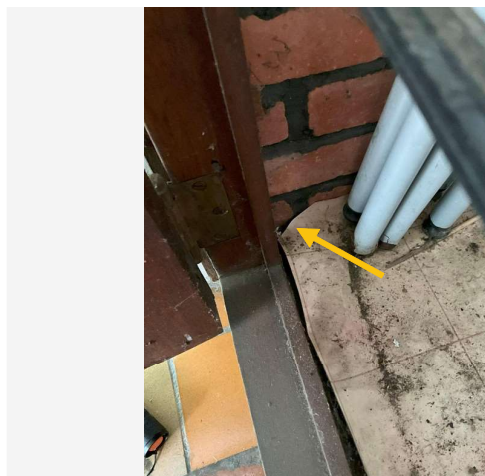
## Fiche 22: Vinylzeil Terras Bergkast

Geen asbest

| # | Type | Referentie | Resultaat |
|---|---|---|---|
| 22.1 | Puntmonster | 000000478120 | Geen asbest |

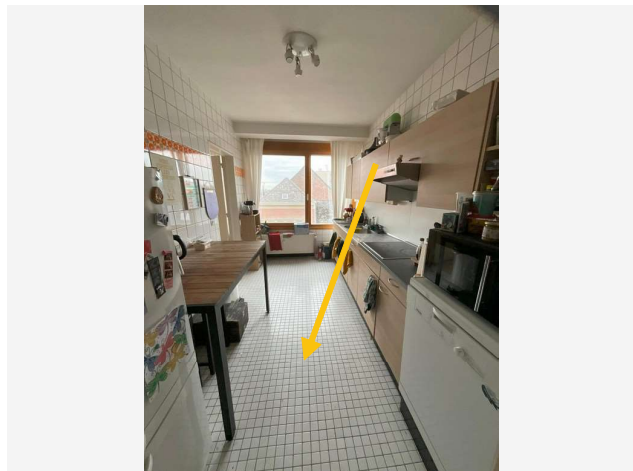
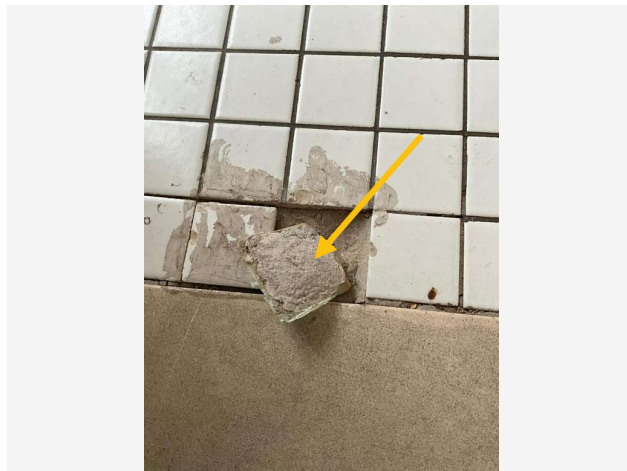
## Fiche 23: Tegellijm vloertegeltjes in de keuken en toilet

Geen asbest
