# Asbestinventarisatetest

Burg.Alfons Lambrechtslaan 12, 2960 Brecht

Attestnummer : 20260826-000042.000

**Asbestveilig** (maar niet asbestvrij)

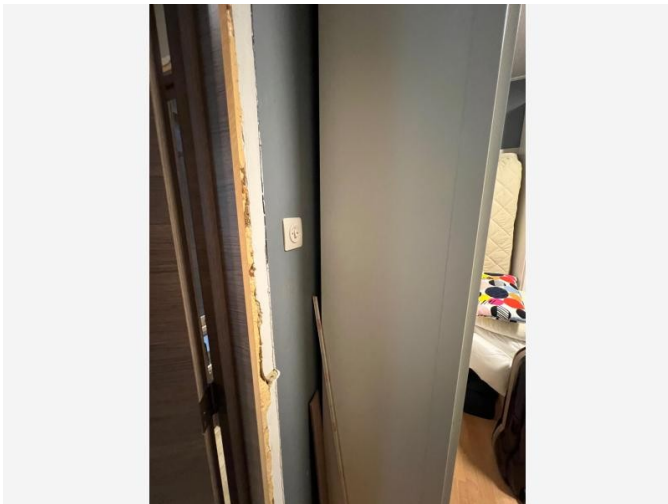
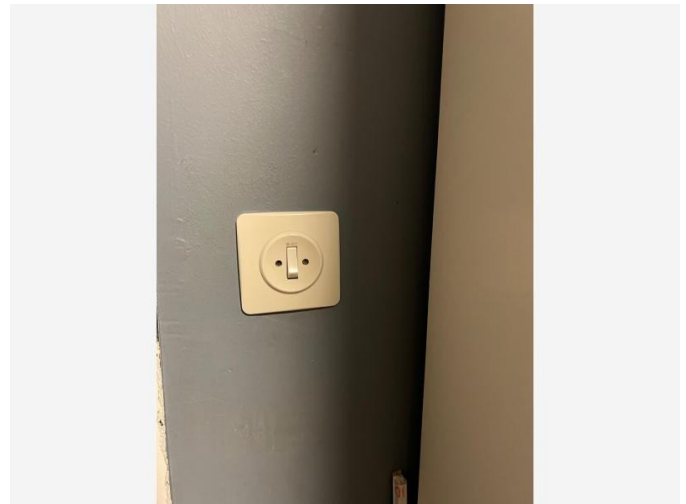
Overzichtsfoto

Detailfoto

| Eindbeoordeling materiaalisico | Laag materiaalisico en/of verlaagde kans op vezelvrijgave |

| Asbestsoort (vezeltype) | Crocidoliet aanwezig |
| Toestand van het materiaal | Onbeschadigd, niet verweerd |

| Opmerking | <p>In één slaapkamer treffen wij een bakelieten schakelaar aan. De hoeveelheid is een zo nauwkeurig mogelijke opmeting. Hieraan kunnen evenwel geen rechten worden ontleend. Monstername niet uitgevoerd wegens risico op beschadiging van een elektrisch component en mogelijke blootstelling aan spanning of storingen in de elektrische installatie.</p> |

Het asbestmateriaal valt onder de mijlpaal van 2040.

Zorgvuldig beheren

- Zorg voor een veilig beheer. Vermijd het beschadigen van het asbestmateriaal. Controleer de toestand jaarlijks op wijzigingen.
- Voer bijkomende staalname(s) uit.

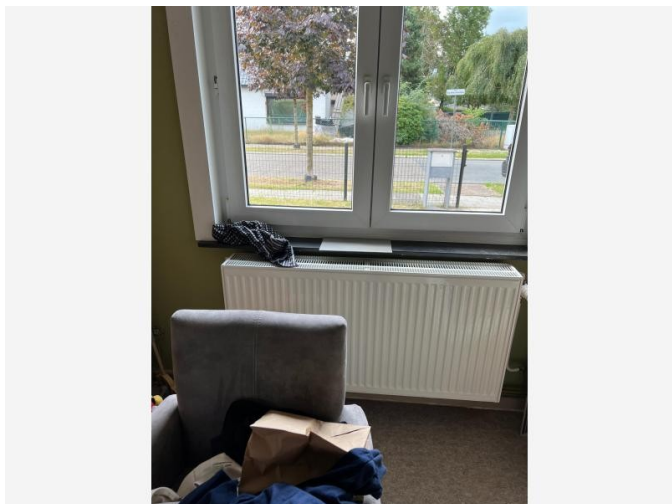
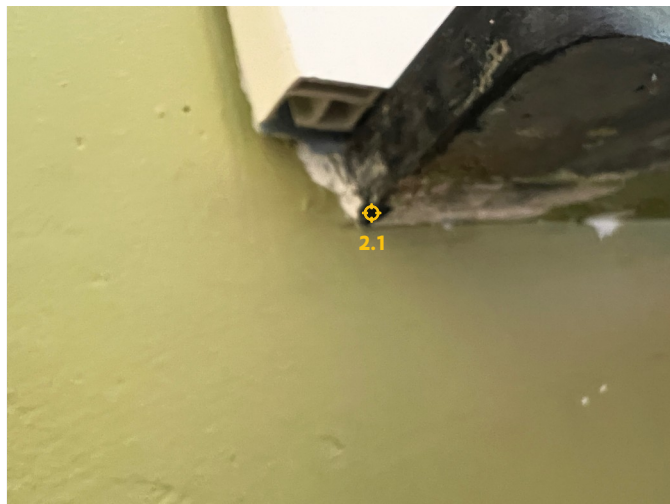
| Eindbeoordeling materiaalisico | Laag materiaalisico en/of verlaagde kans op vezelvrijgave |

| Asbestsoort (vezeltype) | Alleen chrysotiel aanwezig |
| Toestand van het materiaal | Licht beschadigd, licht verweerd. Intacte calciumsilicaatplaat of materiaal met categorie 3-gebondenheid |

| # | Type | Referentie | Resultaat |
|---|---|---|---|
| 2.1 | Puntmonster | MM02 | Chrysotiel |

| Opmerking | In de woonkamer en in de bureau treffen wij massal raamtabletten aan. Wij gaan over tot staalname voor verder onderzoek. De hoeveelheid is een zo nauwkeurig mogelijke opmeting. Hieraan kunnen evenwel geen rechten worden ontleend. |

Het asbestmateriaal valt onder de mijlpaal van 2040.

Zorgvuldig beheren

- Zorg voor een veilig beheer. Vermijd het beschadigen van het asbestmateriaal. Controleer de toestand jaarlijks op wijzigingen.

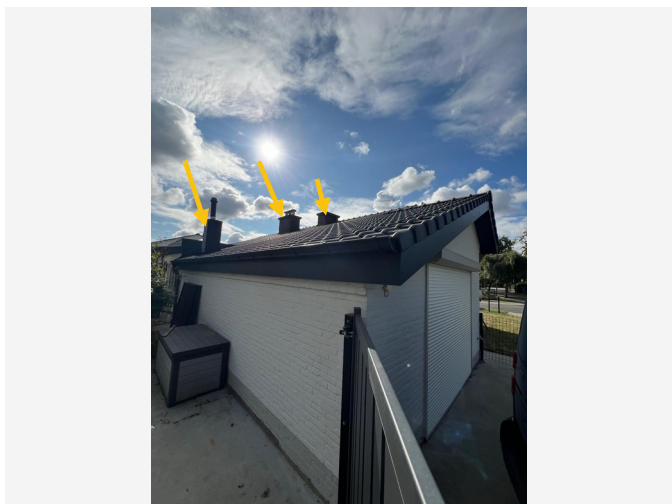
*Situeringsfoto*

**Reden:** Het te onderzoeken materiaal situeert zich hoger dan 3,50 m te rekenen vanaf een veilige ondergrond

**Uitleg van de asbestdeskundige:** De binnenkant van de schouwen zijn niet waarneembaar. De schouwen bevatten binnenin mogelijk een asbestcement rookgaskanaal. Laat dit onderzoeken bij eventuele werken.

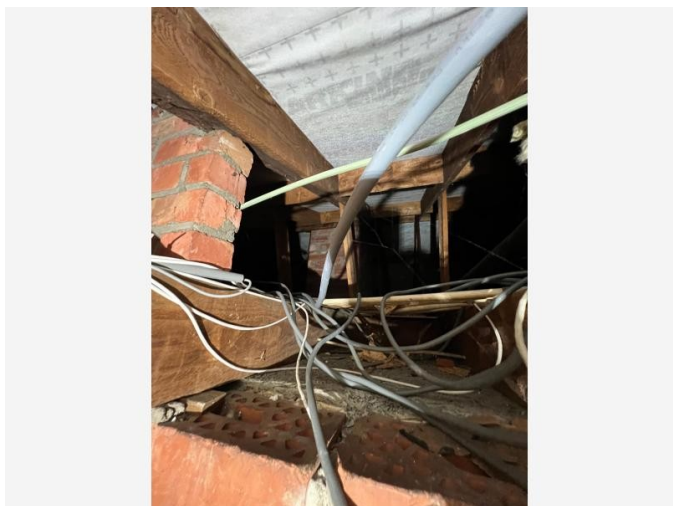
*Situeringsfoto*

**Reden:** Hoogte minder dan 1,5 meter

**Uitleg van de asbestdeskundige:** Ruimtes met een hoogte lager dan 1,5 meter hoeven in het kader van een asbestattest voor verkoop of schenking niet onderzocht te worden.

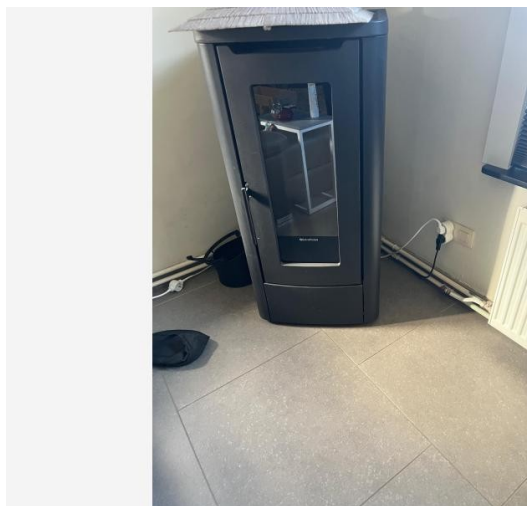
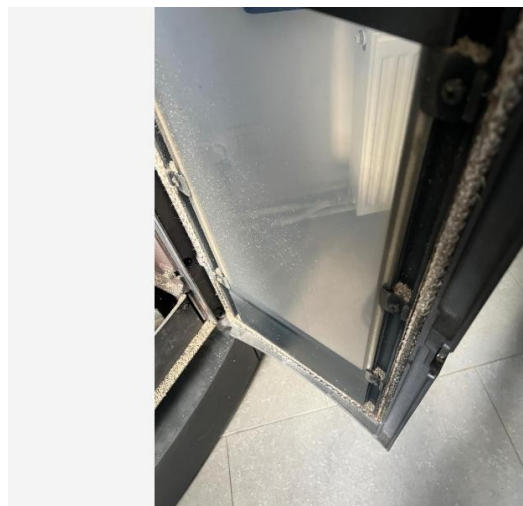
Niet-asbestverdachte koorden in de kachels.

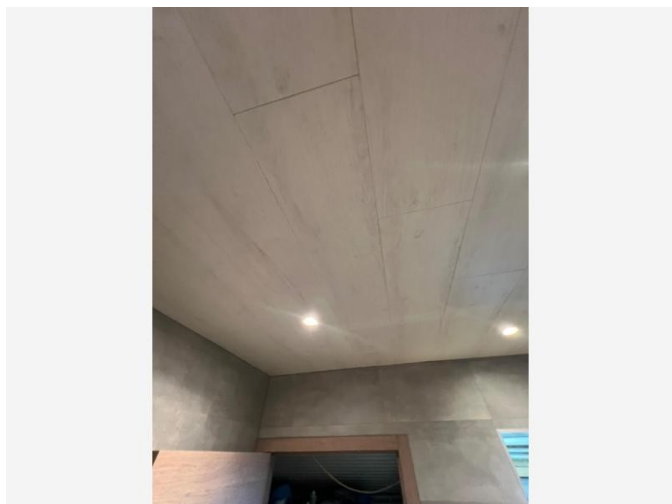
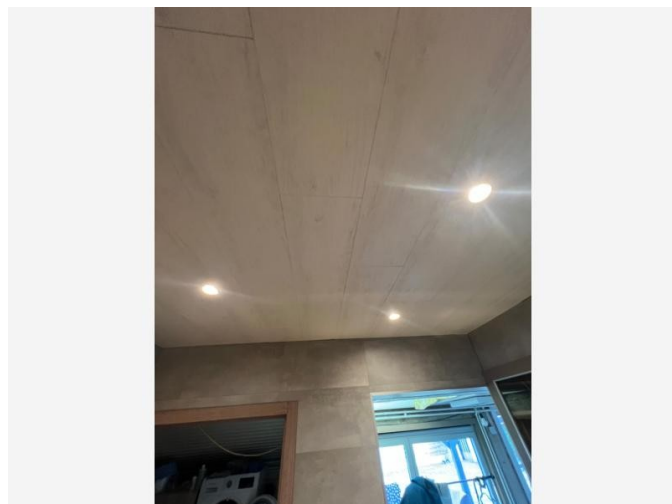
De plafonds werden afgewerkt met niet-asbestverdachte voorzetpanelen die inspectie van de bedekte structuur (opbouw, pleisterwerk) verhinderen.

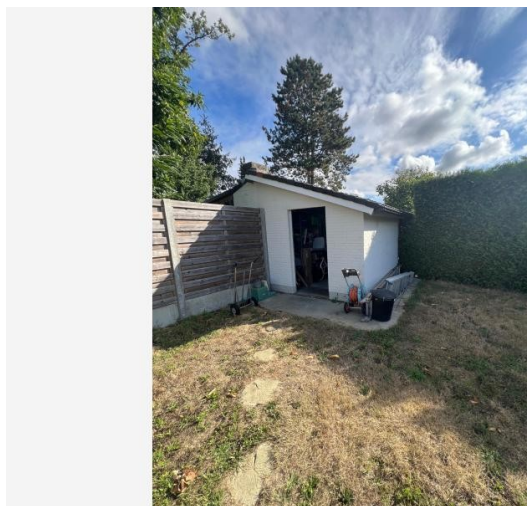
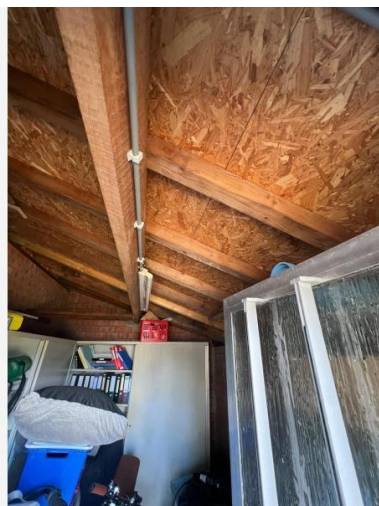
Geen waarneembare asbestverdachte materialen aangetroffen.

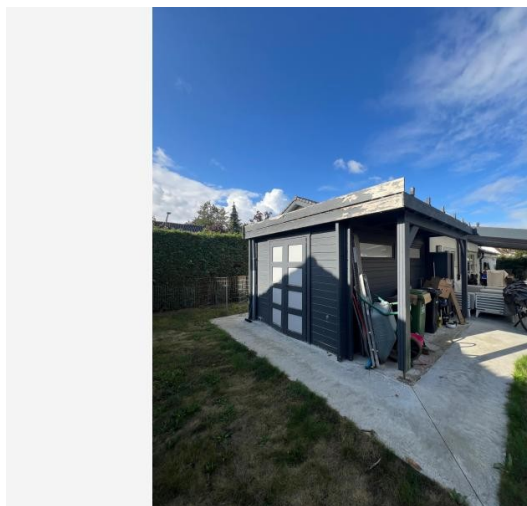
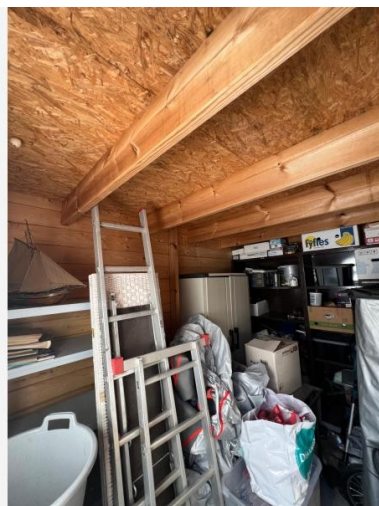
Geen waarneembare asbestverdachte materialen aangetroffen.

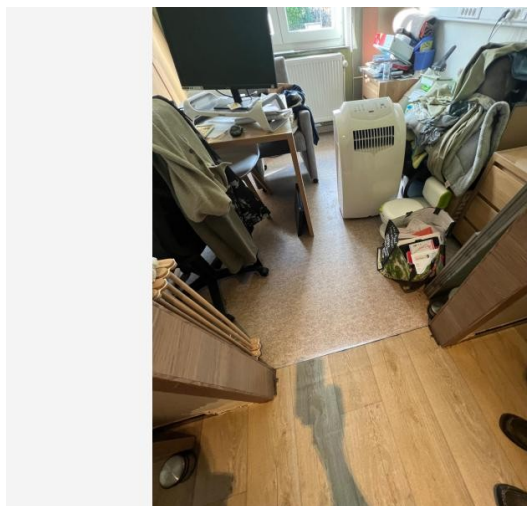
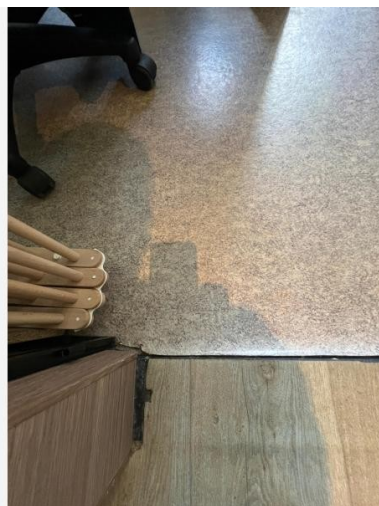
Niet-asbestverdachte vloerzeilen.

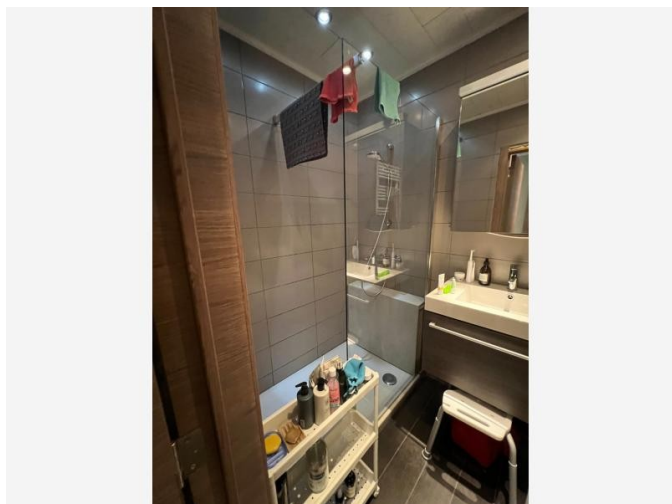
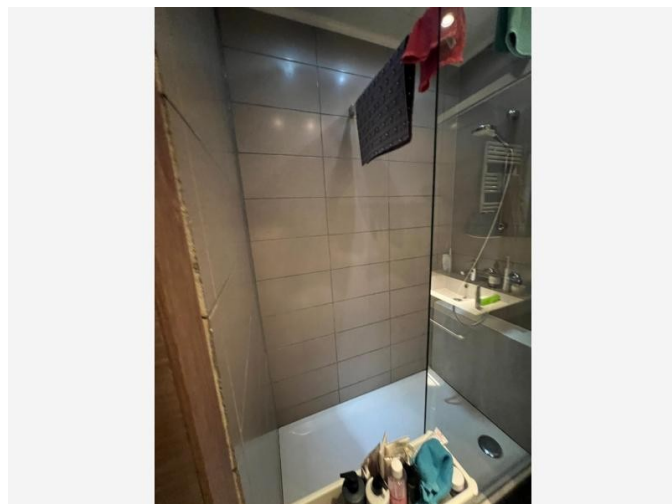
Faientegels zijn mogelijk gelijmd met asbesthoudende lijm. Bij werken, laat dit controleren.

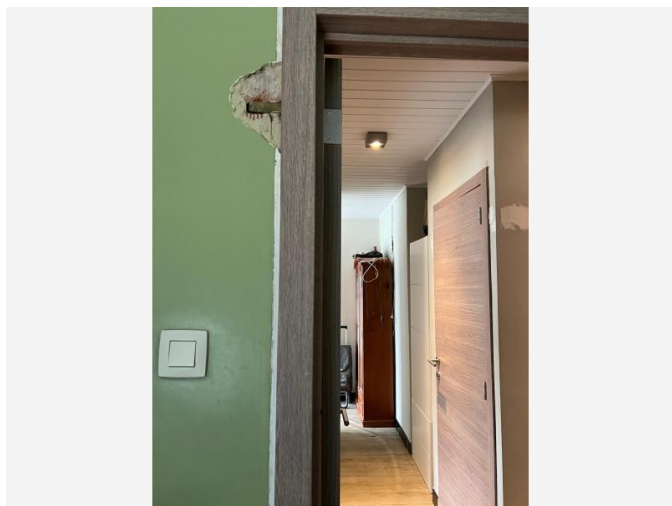
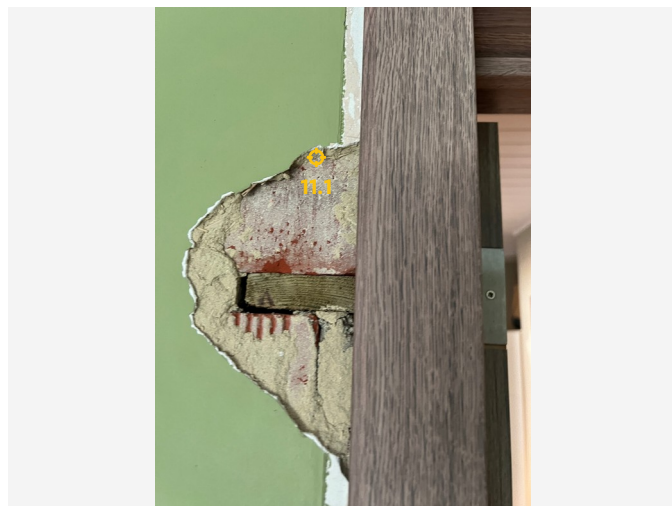
## Fiche 11: Pleisterwerk wanden

Geen asbest

| # | Type | Referentie | Resultaat |
|---|---|---|---|
| 11.1 | Mengmonster | MM01 | Geen asbest |

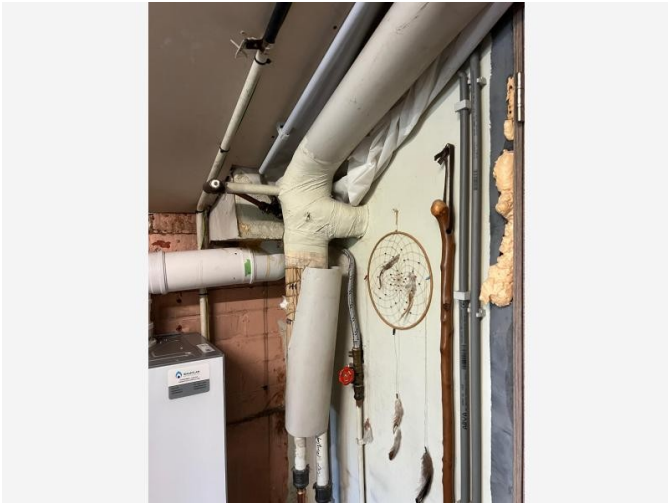
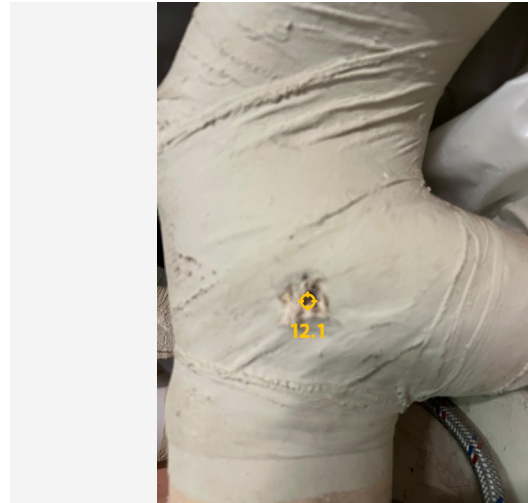
## Fiche 12: Leidingisolatie (gips)

Geen asbest

| # | Type | Referentie | Resultaat |
|---|---|---|---|
| 12.1 | Mengmonster | MM03 | Geen asbest |

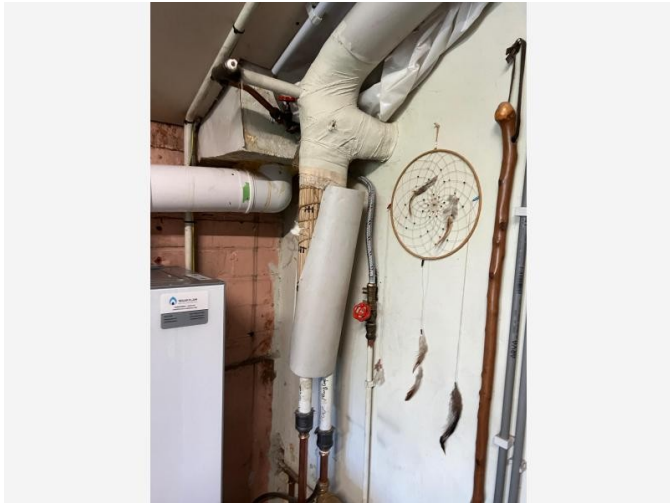
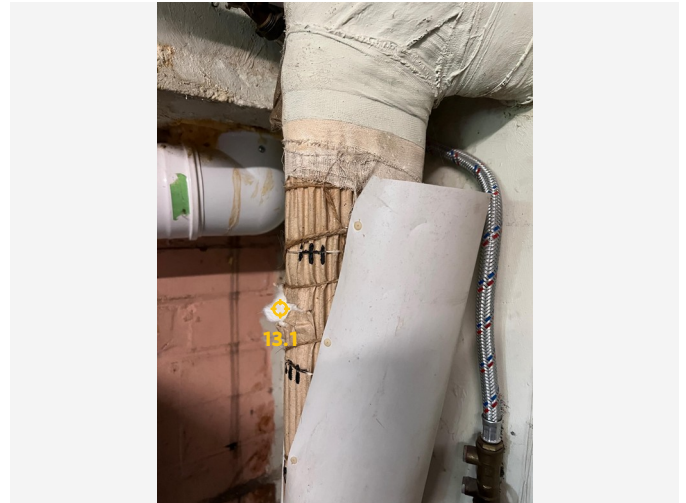
## Fiche 13: Leidingisolatie (karton)

Geen asbest

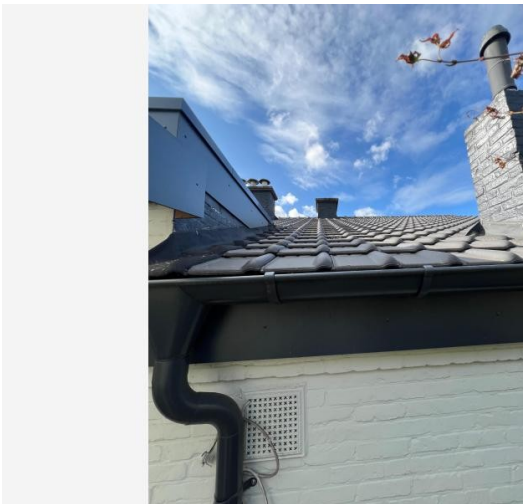
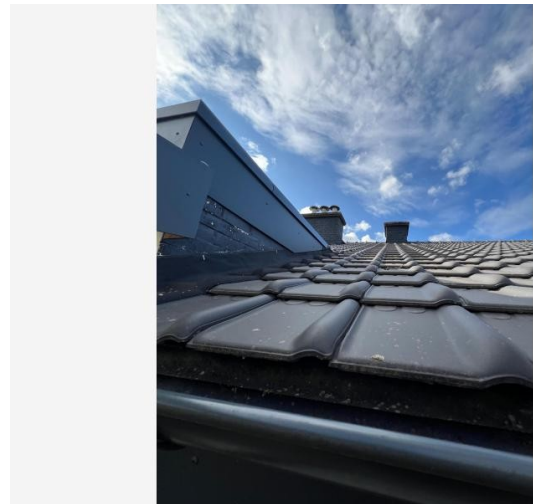
## Fiche 16: Dakbedekking bestaande uit pannen (niet verdacht)

| Beschrijving | Notitie | Terug te vinden op plannen |
|---|---|---|
| Fiche 16: Dakbedekking bestaande uit pannen (niet verdacht) | De dakbedekking is niet-asbestverdacht. | - |

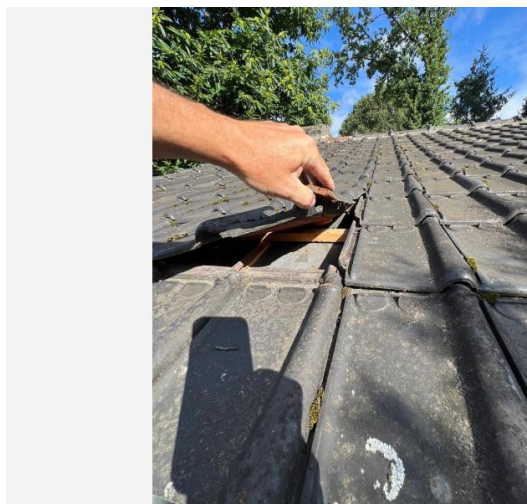
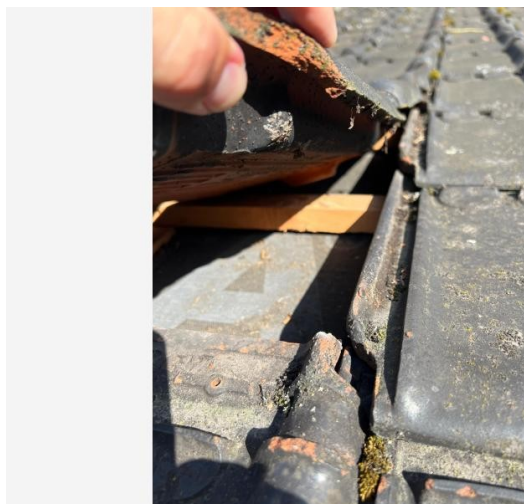
### Fiche 18: Geen asbestverdacht onderdak aangetroffen

| Beschrijving | Notitie | Terug te vinden op plannen |
|---|---|---|
| Fiche 18: Geen asbestverdacht onderdak aangetroffen | Na het optillen van een pan werd geen asbestverdacht onderdak aangetroffen. Dit betekent niet dat er geen onderdak aanwezig kan zijn op plaatsen die niet gecontroleerd werden. Bij werken, laat een eventueel aangetroffen onderdak controleren op aanwezigheid van asbest. | - |
