# Asbestinventarisatetest

Hoornblaas 66B, 3271 Scherpenheuvel-Zichem

Attestnummer : 20261002-000388.000

**Niet-asbestveilig**

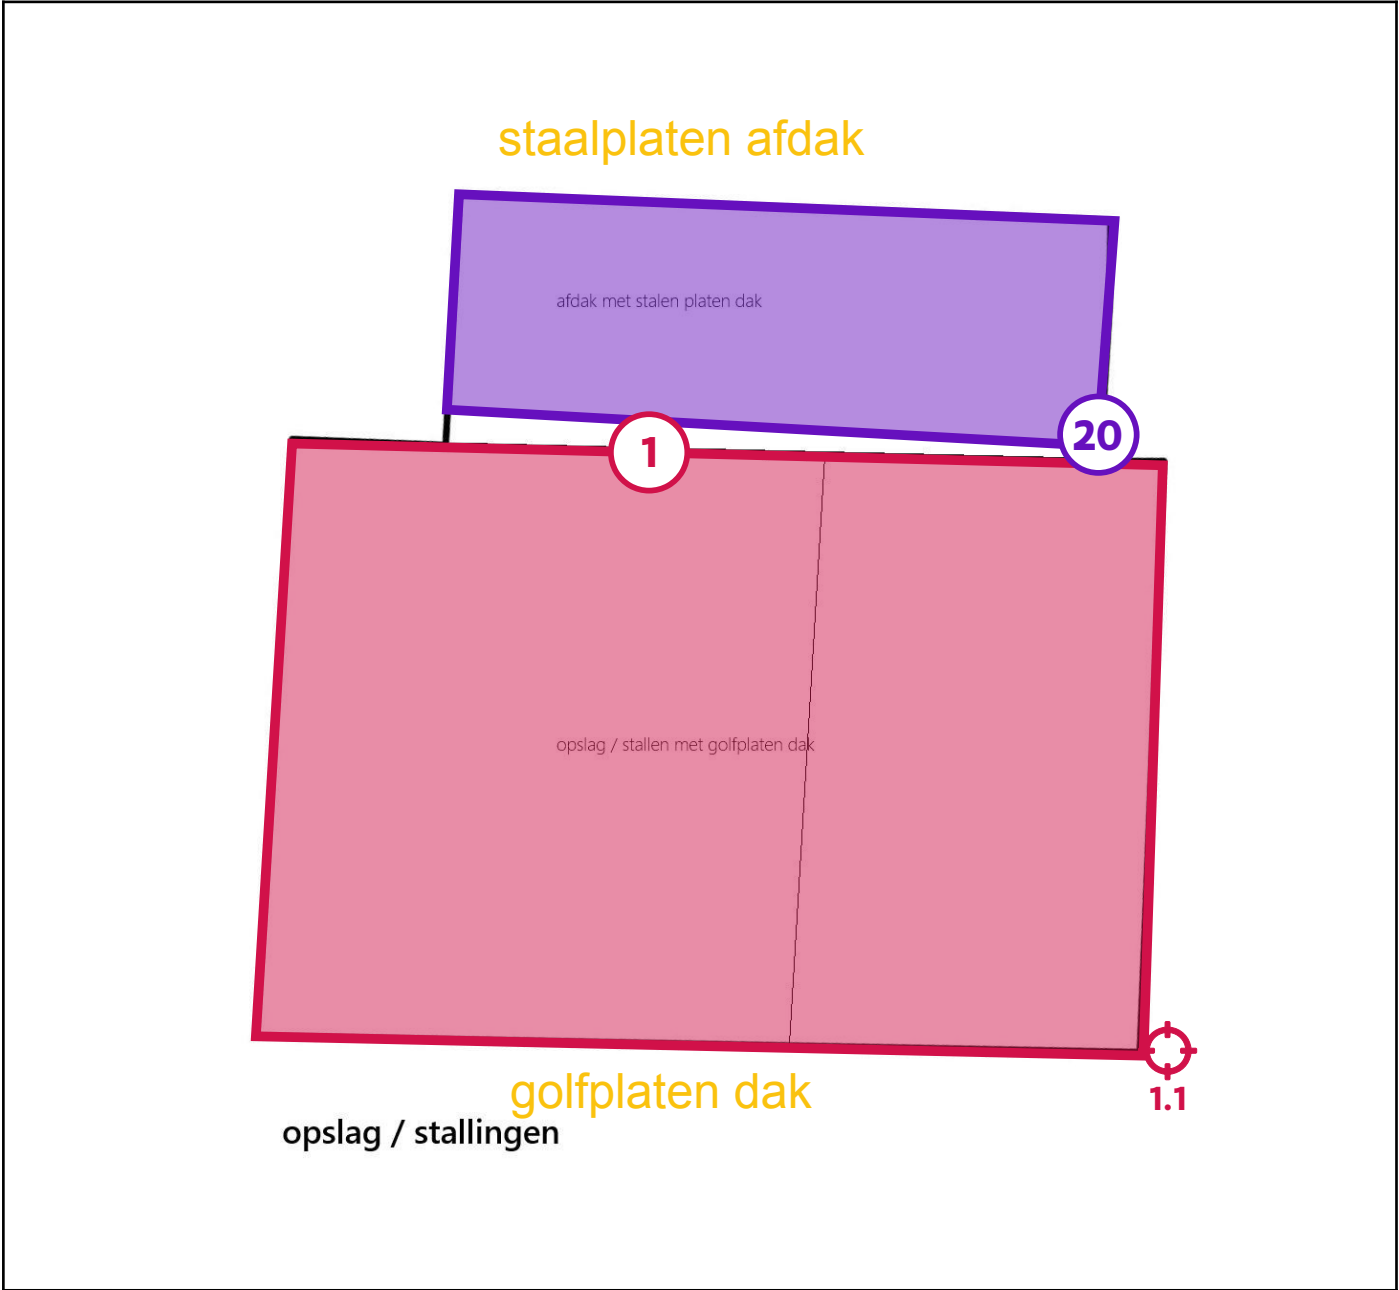
### Plan 3.1: download

| Beschrijving | Type | Actie |
|---|---|---|
| 1. golfplaten op opslag/ stallen | Asbestmateriaal | Dringend verwijderen |
| 1.1 Code: 8 | Puntmonster | - |

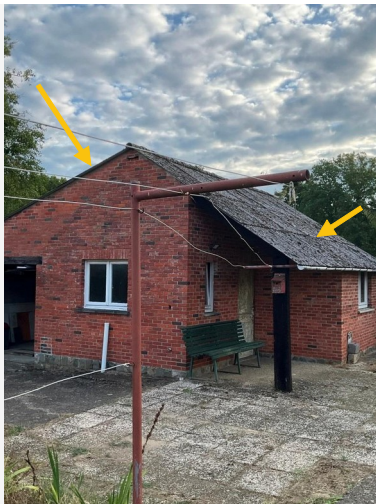
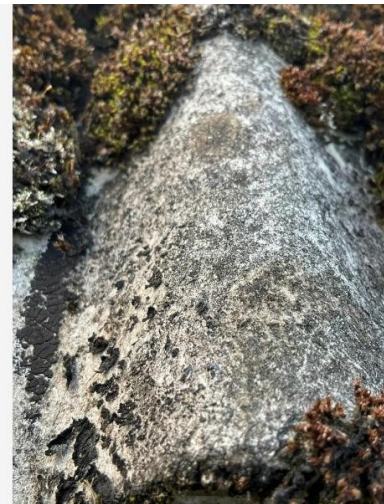
| Fiche 1: golfplaten op opslag/ stallingen..... | 25 |

| Eindbeoordeling materiaalrisico | Hoog materiaalrisico en/of hoge kans op vezelvrijgave |

| Gebondenheid | Categorie 1: hechtgebonden in oorsprong |
| Asbestsoort (vezeltype) | Crocidoliet aanwezig |
| Toestand van het materiaal | Matig beschadigd, matig verweerd |

| # | Type | Referentie | Resultaat |
|---|---|---|---|
| 1.1 | Puntmonster | 8 | Crocidoliet, Chrysotiel |

| Beschrijving | golfplaten op opslag/ stallingen |

**Dringend verwijderen**

- Verwijder dit asbestmateriaal zo snel mogelijk. Volg de toestand goed op.
- Hemelwater dat afspoelt van asbestcement daken of gevels kan asbestdeeltjes bevatten. Gebruik het enkel voor gesloten circuits (bv. spoelen toiletten). Reinig na het vervangen van het dak of de gevel de dakgoten en regenwaterput of -ton om asbesthoudend sediment of slib te verwijderen

- Eenvoudige handelingen: mag via doe-het-zelf of door werknemer(s) met opleidingsattest eenvoudige handelingen  
Als dit materiaal verwijderd kan worden zonder het te breken, te beschadigen... , dan mag met dit met eenvoudige handelingen. Vermijd stofvorming en stofverspreiding op elk moment van de werken. Bevochtig of fixeert het materiaal.

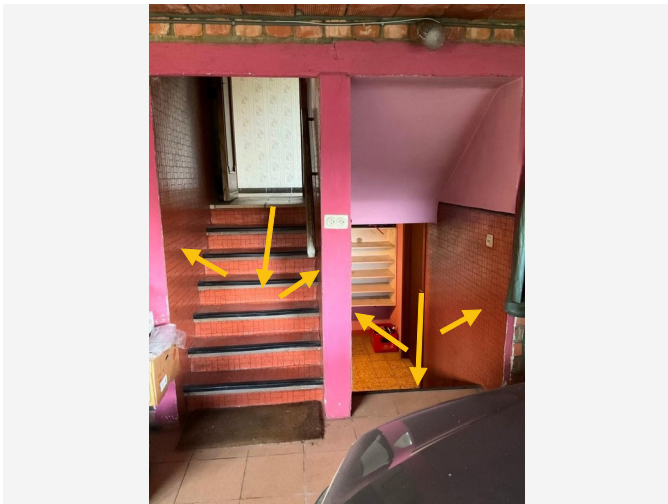
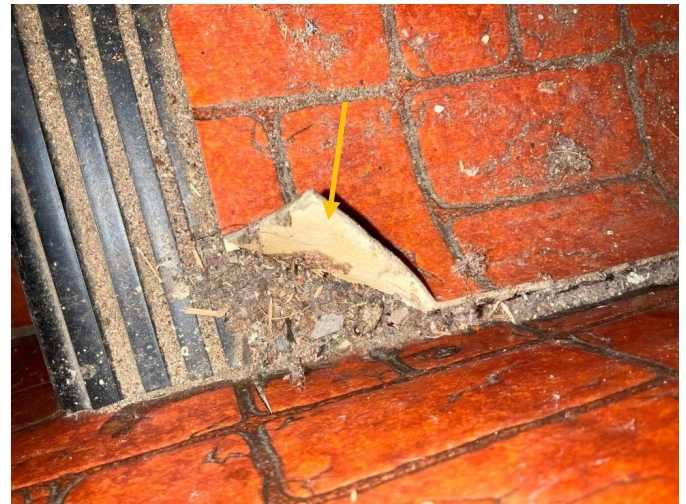
| Fiche 2: verlijmd trap- en wandzeil in kelder..... | 28 |

| Opmerking | kelder traptreden en wanden trapruimte bekleed met vloerzeil. |

Verwijderen

- Verwijder dit asbestmateriaal zo snel mogelijk. Volg de toestand goed op.

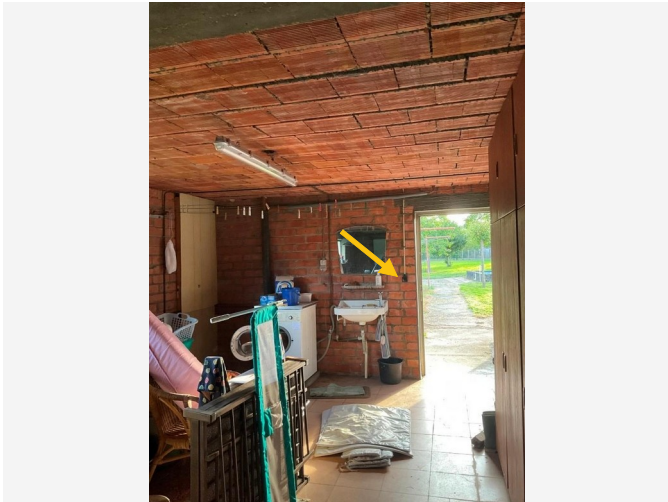
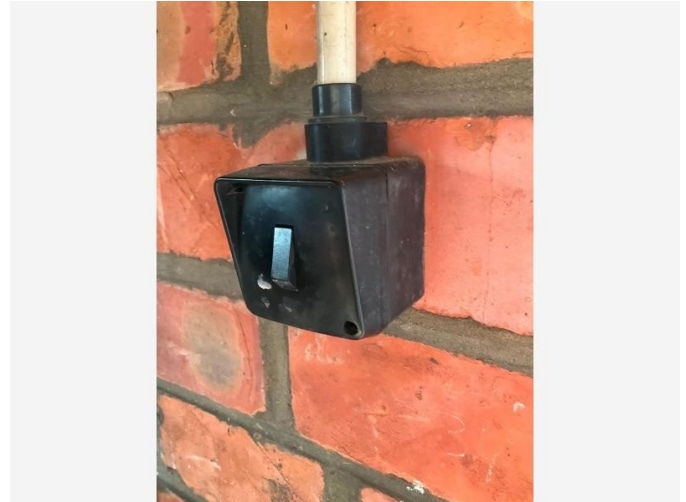
## Fiche 4: bakelieten schakelaars en contactdozen in kelder

| Identificatiemethode | <p>De asbestdeskundige beoordeelt het materiaal als asbestverdacht en dus asbesthoudend, en dit zonder monstername.</p> <p>Motivatie: De monstername brengt andere schade aan dan schade die inherent is aan de monstername.</p> |

- Eenvoudige handelingen: mag via doe-het-zelf of door werknemer(s) met opleidingsattest eenvoudige handelingen  
Als dit materiaal verwijderd kan worden zonder het te breken, te beschadigen... , dan mag met dit met eenvoudige handelingen. Vermijd stofvorming en stofverspreiding op elk moment van de werken. Bevochtig of fixeer het materiaal.

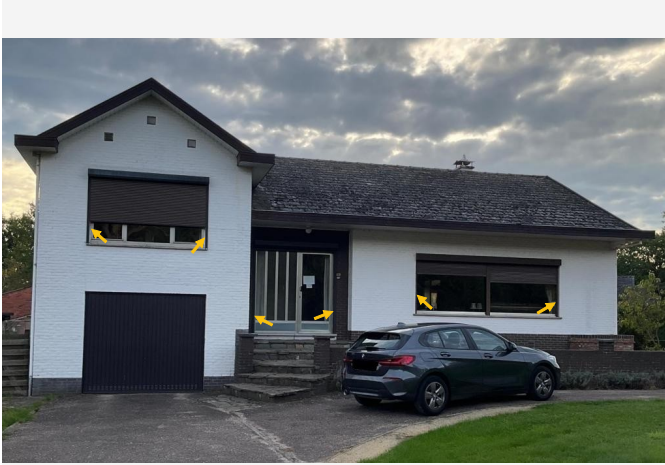
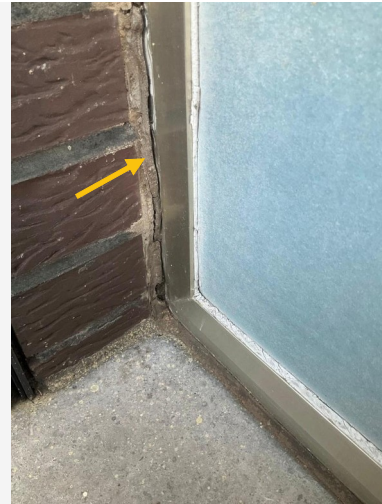
| Fiche 6: stopverf tussen buitenschrijnwerk en gevel..... | 42 |

| Opmerking | stopverf tussen alle glaswerk en buitenschrijnwerk, uitgezonderd veranda. |

- Eenvoudige handelingen: mag via doe-het-zelf of door werknemer(s) met opleidingsattest eenvoudige handelingen  
Als dit materiaal verwijderd kan worden zonder het te breken, te beschadigen... , dan mag met dit met eenvoudige handelingen. Vermijd stofvorming en stofverspreiding op elk moment van de werken. Bevochtig of fixeert het materiaal.

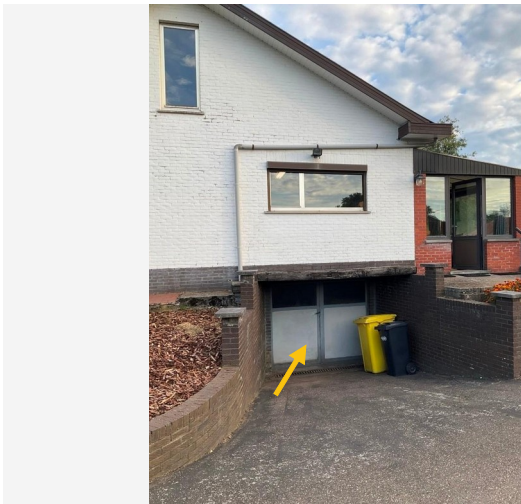
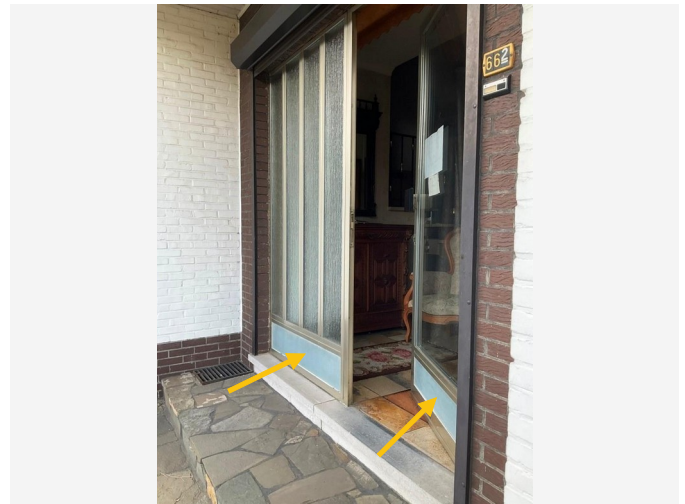
| Fiche 8: Glasal platen in buitenschrijnwerk..... | 48 |

| Opmerking | ontvangstdoos onder teller |

- Eenvoudige handelingen: mag via doe-het-zelf of door werknemer(s) met opleidingsattest eenvoudige handelingen  
Als dit materiaal verwijderd kan worden zonder het te breken, te beschadigen... , dan mag met dit met eenvoudige handelingen. Vermijd stofvorming en stofverspreiding op elk moment van de werken. Bevochtig of fixeer het materiaal.

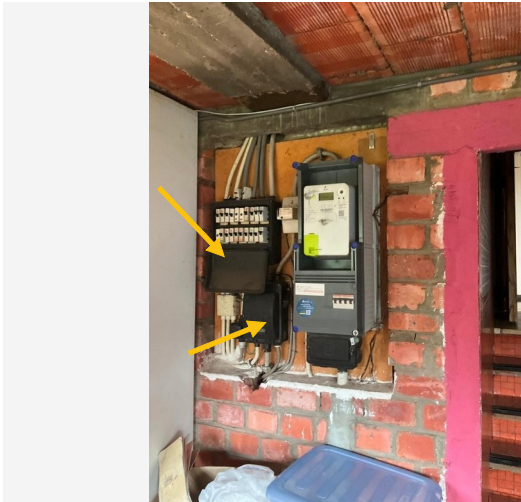
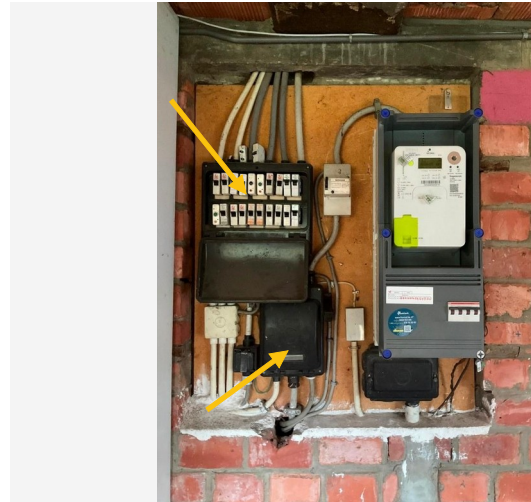
## Fiche 9: bakelieten zekeringkast en hoofdschakelaar naast teller

| Identificatiemethode | <p>De asbestdeskundige beoordeelt het materiaal als asbestverdacht en dus asbesthoudend, en dit zonder monstername.</p> <p>Motivatie: De monstername brengt andere schade aan dan schade die inherent is aan de monstername.</p> |

- Eenvoudige handelingen: mag via doe-het-zelf of door werknemer(s) met opleidingsattest eenvoudige handelingen  
Als dit materiaal verwijderd kan worden zonder het te breken, te beschadigen... , dan mag met dit met eenvoudige handelingen. Vermijd stofvorming en stofverspreiding op elk moment van de werken. Bevochtig of fixeer het materiaal.

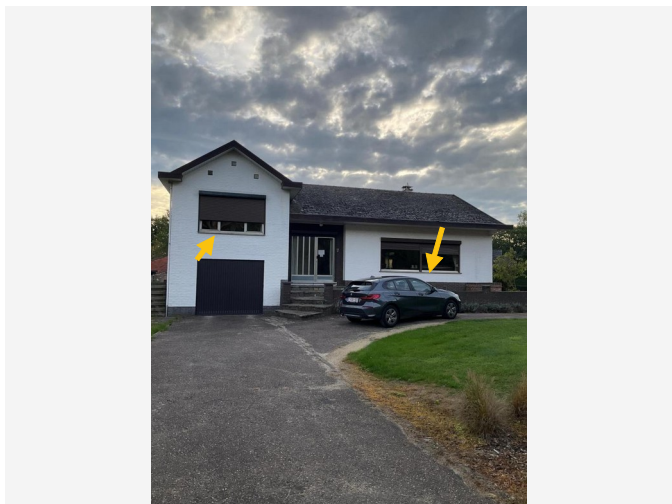
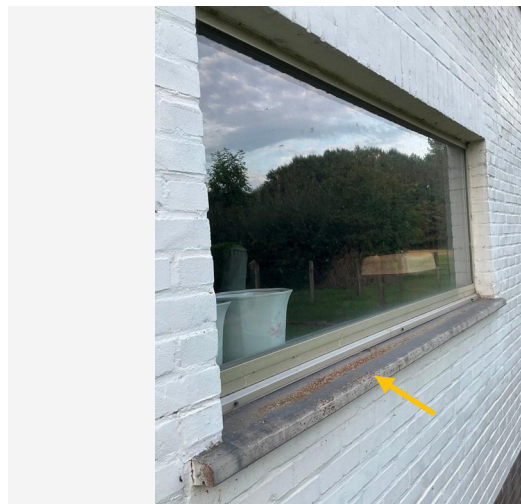
| Fiche 10: raamdorpels vol..... | 54 |

| Identificatiemethode | De asbestdeskundige beoordeelt het materiaal als asbestverdacht en dus asbesthoudend, en dit zonder monstername.<br><br>Motivatie: De monstername brengt andere schade aan dan schade die inherent is aan de monstername. |
| Opmerking | onder alle buitenschrijnwerk zitten volle kunstdorpels. |

- Eenvoudige handelingen: mag via doe-het-zelf of door werknemer(s) met opleidingsattest eenvoudige handelingen  
Als dit materiaal verwijderd kan worden zonder het te breken, te beschadigen... , dan mag met dit met eenvoudige handelingen. Vermijd stofvorming en stofverspreiding op elk moment van de werken. Bevochtig of fixeer het materiaal.

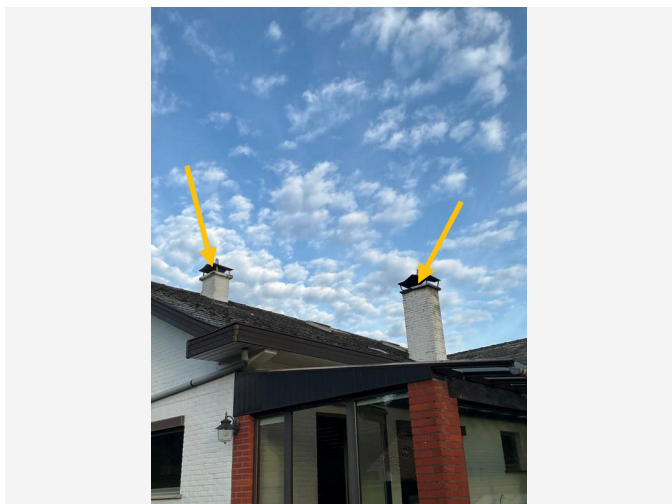
| Fiche 11: binnen- en bovenzijde schouwkanalen..... | 58 |

| Primaire drager | HVAC infrastructuur en uitrusting |

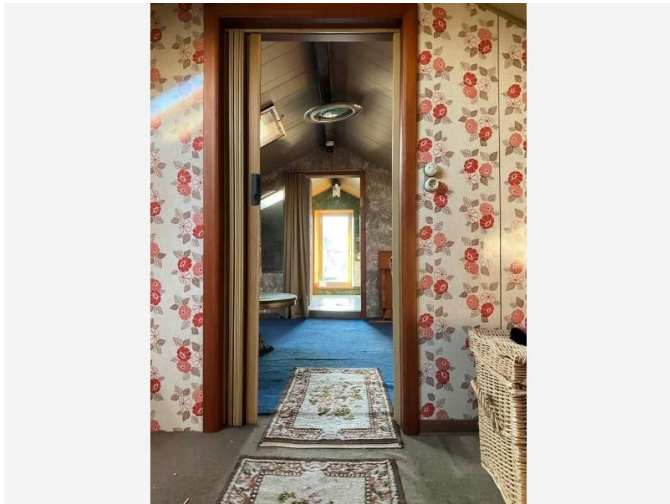
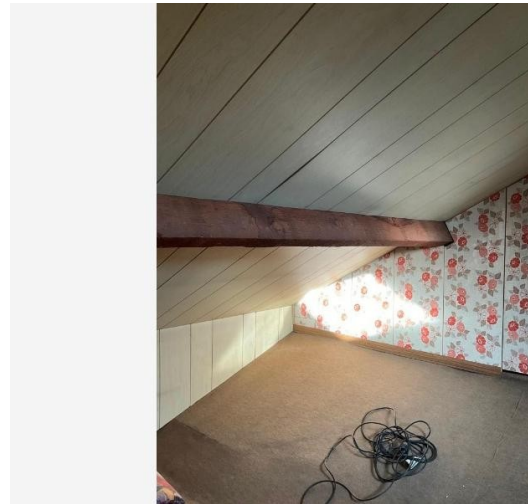
## Fiche 13: zolders afgewerk met geprinte hardboardplaten

| Basis voor advies | De asbestdeskundige beoordeelt het materiaal als niet-asbestverdacht. |
