# Asbestinventarisat attest

Oudenaardsesteenweg 748/750, 9420 Erpe-Mere

Attestnummer : 20261005-000462.000

## Zone 1: Hoofdgebouw

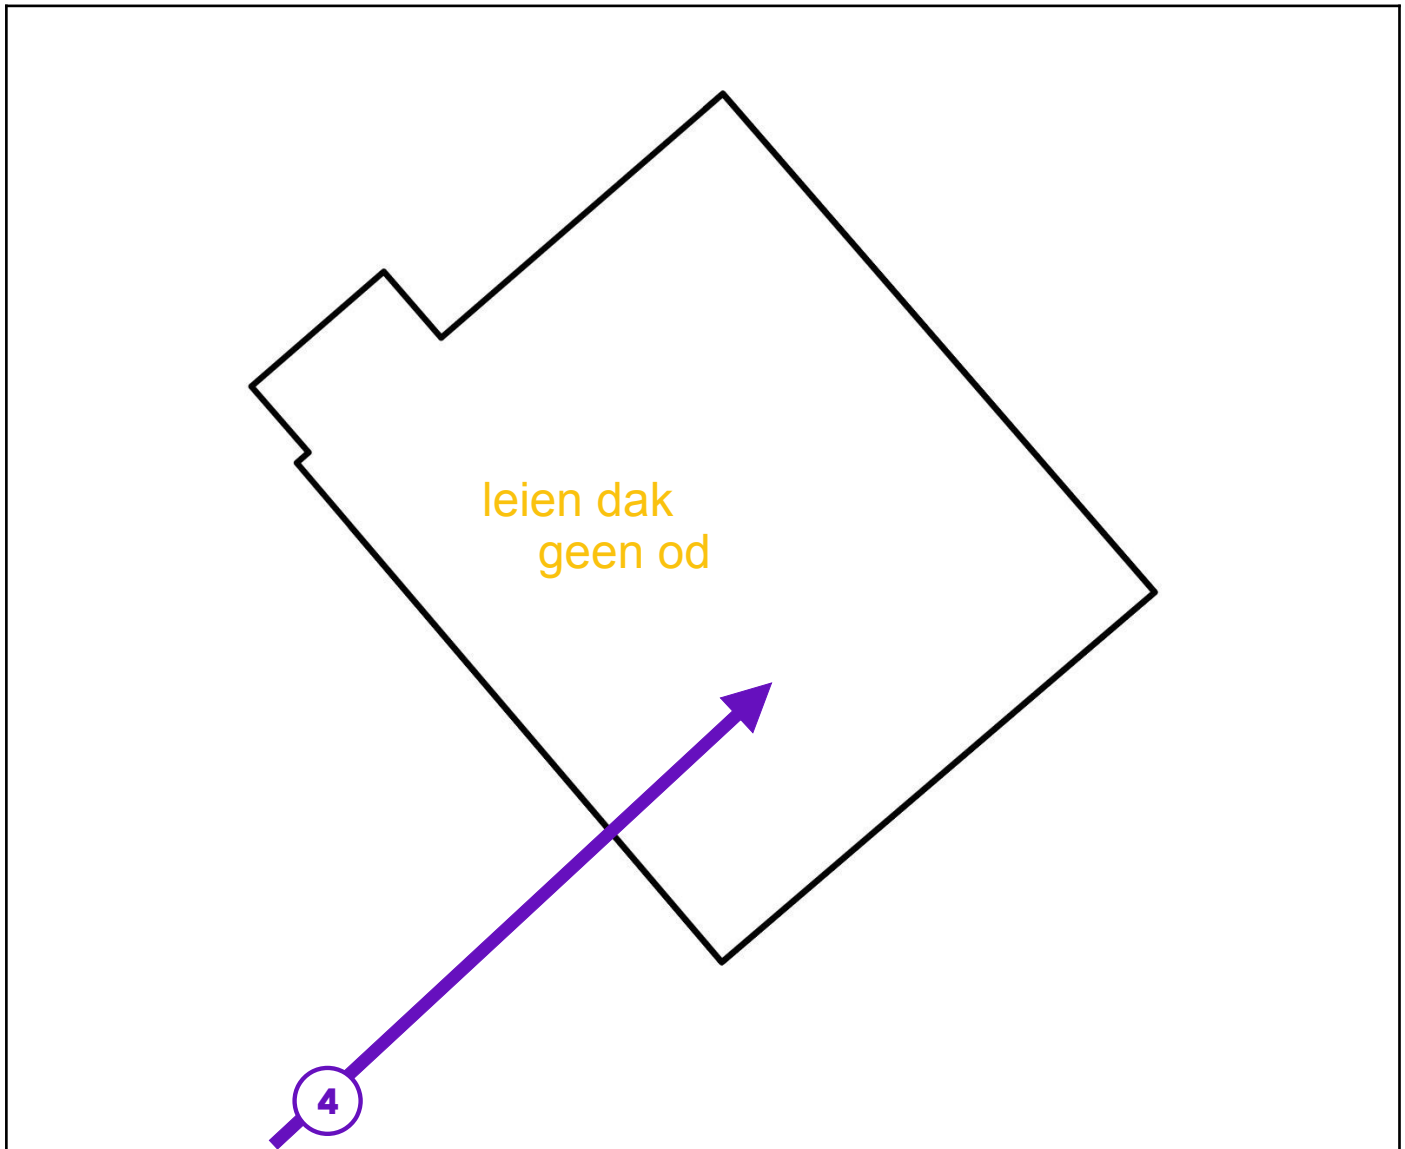
## Plan 1.4: Hoofdgebouw plan dak

| Beschrijving | Type | Actie |
|---|---|---|
| 1. leien dak | Asbestmateriaal | Verwijderen |
| 4. 31. Binnenkant schouw | Beperking | - |

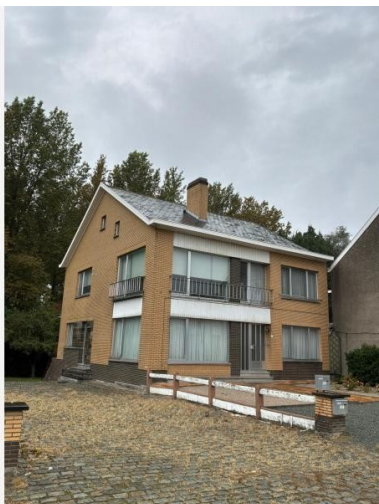
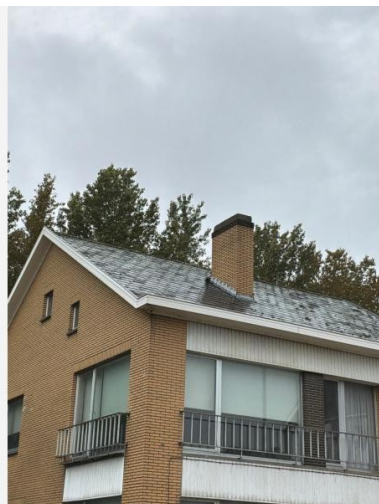
Overzichtsfoto

Detailfoto

Het asbestmateriaal valt onder de mijlpaal van 2034.

Verwijderen

| Eindbeoordeling materiaalrisico | Verhoogd materiaalrisico en/of verhoogde kans op vezelvrijgave |

| Asbestsoort (vezeltype) | Crocidoliet aanwezig |
| Toestand van het materiaal | Matig beschadigd, matig verweerd |

| Beschrijving | leien dak |
| Hoeveelheid (oppervlakte - aantal) | <ul style="list-style-type: none"><li>• 90,00 m<sup>2</sup> - 1 stuk</li></ul> |

- Zorg voor een veilig beheer. Vermijd het beschadigen van het asbestmateriaal. Controleer de toestand jaarlijks op wijzigingen.
- Hemelwater dat afspoelt van asbestcement daken of gevels kan asbestdeeltjes bevatten. Gebruik het enkel voor gesloten circuits (bv. spoelen toiletten). Reinig na het vervangen van het dak of de gevel de dakgoten en regenwaterput of -ton om asbesthoudend sediment of slib te verwijderen
- Voer bijkomende staalname(s) uit.

- Eenvoudige handelingen: mag via doe-het-zelf of door werknemer(s) met opleidingsattest eenvoudige handelingen  
Bij het uitvoeren van eenvoudige handelingen, zoals toegestaan via doe-het-zelfmethoden of door werknemers met een opleidingsattest, is het gebruik van de juiste persoonlijke beschermingsmiddelen (PBM's) verplicht om blootstelling aan asbestvezels te voorkomen. Wij adviseren echter om asbest te laten verwijderen door een werknemer met opleidingscertificaat. Maar het is ook toegestaan via de doe-het-zelfmethode, mits de juiste voorzorgsmaatregelen en PBM's in acht worden genomen. De te gebruiken PBMs zijn:

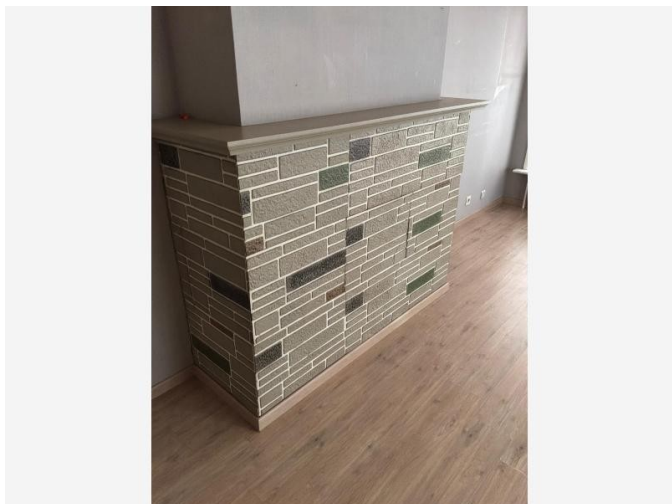
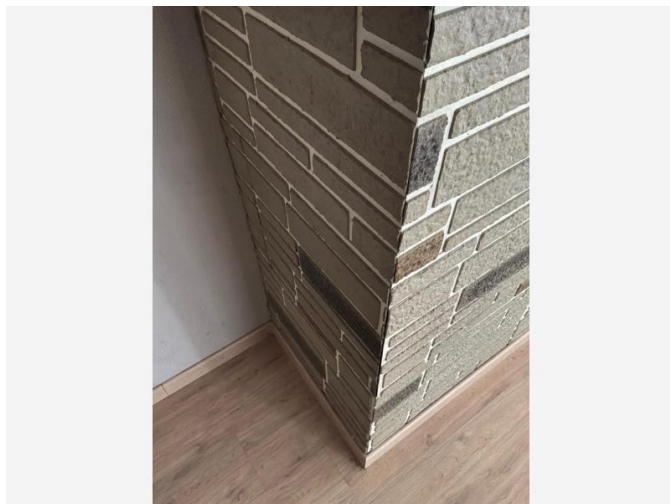
Het asbestmateriaal valt onder de mijlpaal van 2040.

Zorgvuldig beheren

| Eindbeoordeling materiaalrisico | Laag materiaalrisico en/of verlaagde kans op vezelvrijgave |

| Asbestsoort (vezeltype) | Alleen chrysotiel aanwezig |
| Toestand van het materiaal | Licht beschadigd, licht verweerd. Intacte calciumsilicaatplaat of materiaal met categorie 3-gebondenheid |

| # | Type | Referentie | Resultaat |
|---|---|---|---|
| 2.1 | Puntmonster | Mm3 | Chrysotiel |

| Beschrijving | Asbest lambrisering |

- Zorg voor een veilig beheer. Vermijd het beschadigen van het asbestmateriaal. Controleer de toestand jaarlijks op wijzigingen.
- Voer bijkomende staalname(s) uit.

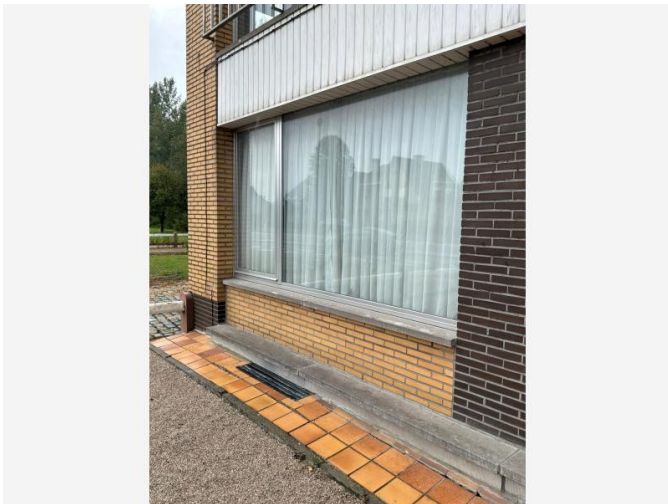
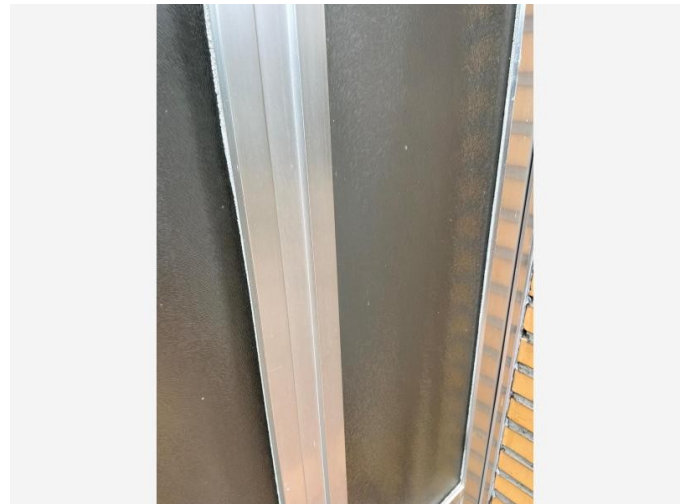
Het asbestmateriaal valt onder de mijlpaal van 2040.

Zorgvuldig beheren

| Eindbeoordeling materiaalisico | Laag materiaalisico en/of verlaagde kans op vezelvrijgave |

| Asbestsoort (vezeltype) | Alleen chrysotiel aanwezig |
| Toestand van het materiaal | Licht beschadigd, licht verweerd. Intacte calciumsilicaatplaat of materiaal met categorie 3-gebondenheid |

| # | Type | Referentie | Resultaat |
|---|---|---|---|
| 3.1 | Puntmonster | Mm2 | Chrysotiel |

| Beschrijving | mastiek schrijnwerk: verdachte kit |

- Zorg voor een veilig beheer. Vermijd het beschadigen van het asbestmateriaal. Controleer de toestand jaarlijks op wijzigingen.
- Voer bijkomende staalname(s) uit.

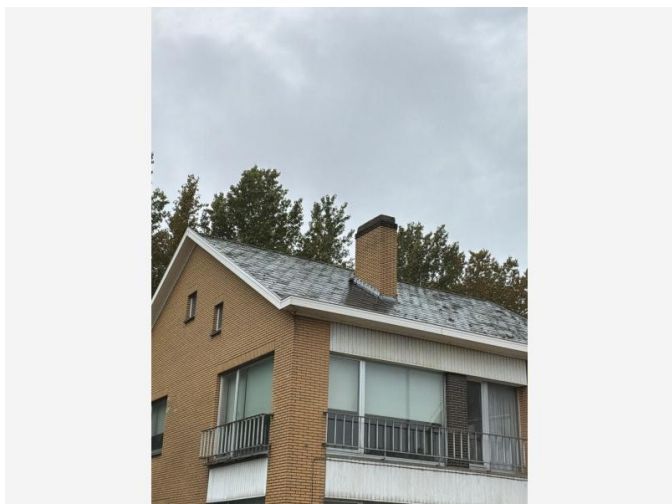
Situeringsfoto

**Reden:** Het te onderzoeken materiaal situeert zich hoger dan 3,50 m te rekenen vanaf een veilige ondergrond

**Uitleg van de asbestdeskundige:** De binnekant van de schouw is niet inspecteerbaar, aan de buitenkant van de schouw werd zichtbaar geen asbest aangetroffen. Bij werken in of aan de schouw extra aandacht besteden, hier kan zich mogelijks nog asbest schuilhouden. De inspecteur kon dit tijdens zijn bezoek niet vaststellen, daar deze handelingen onder een destructieve handeling zou vallen.

| (Asbest)materiaal | Rookgaskanaal |

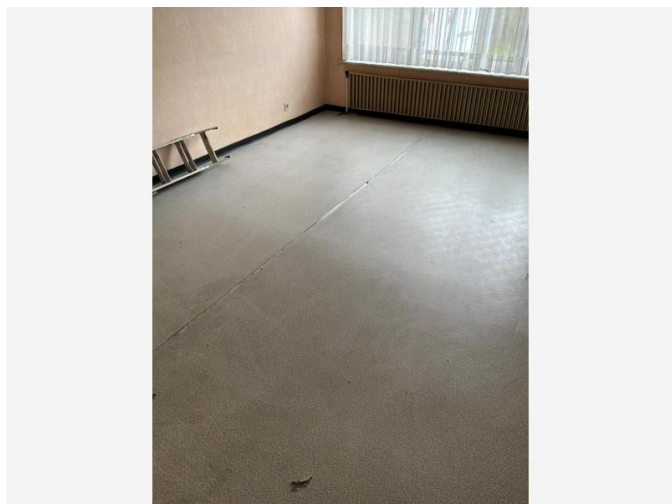
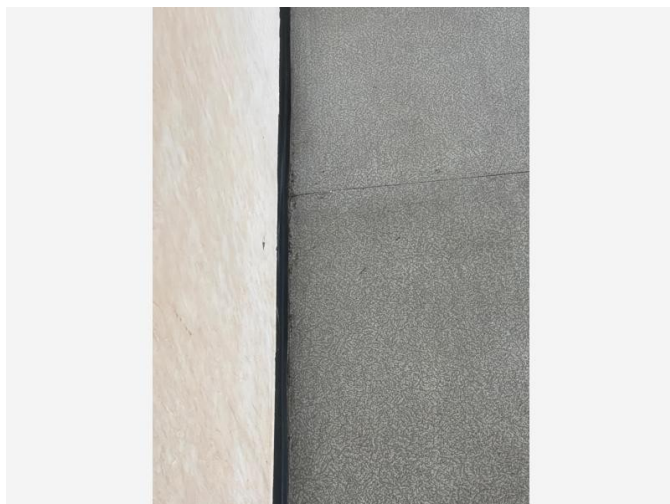
niet asbest verdacht type vloerzeil

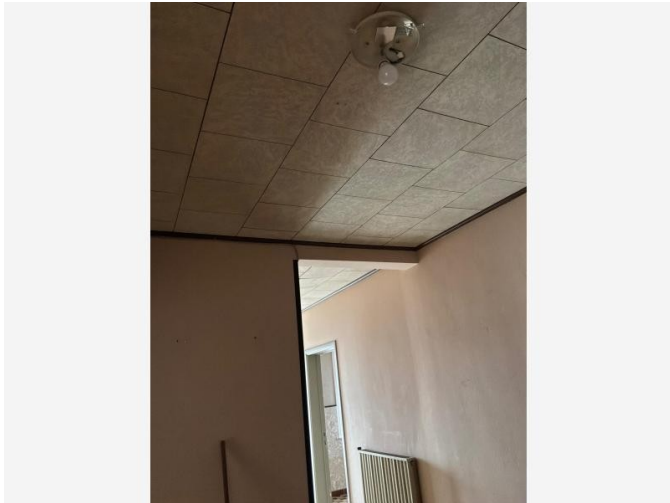
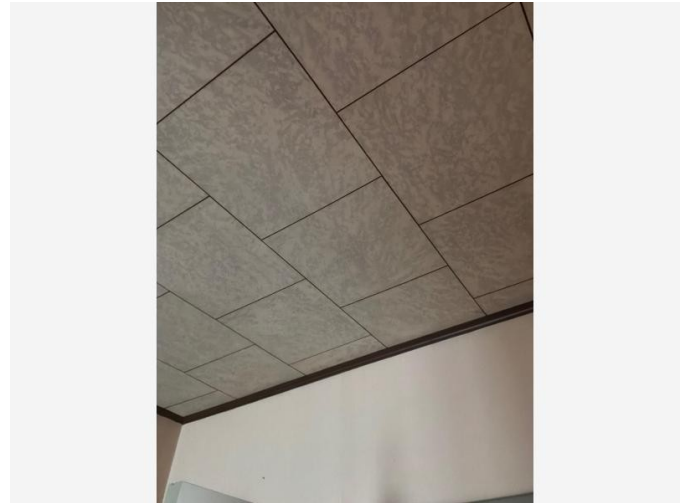
Dit type plafond is niet asbest verdacht. Er kan echter geen uitspraak gedaan worden over de achterligende delen. Hier kunnen zich mogelijk nog verdacht materialen bevinden.

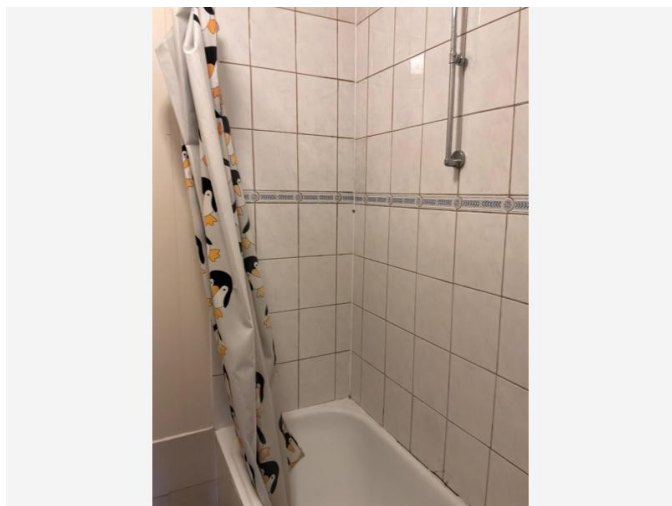
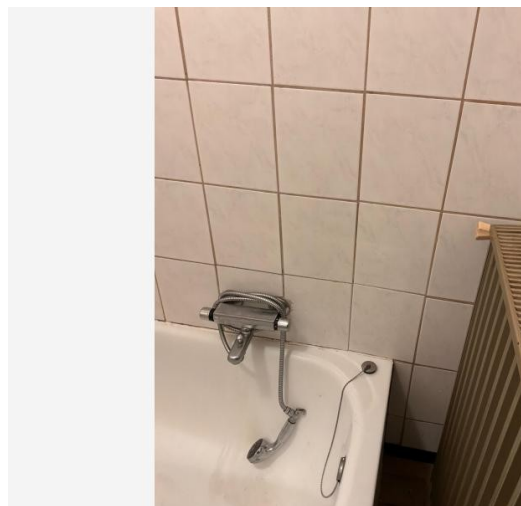
Mogelijk bevinden zich achter deze tegels verdachte lijmen. Bij werken aan de tegels is een aanvullend onderzoek aangewezen om de aard van de lijmen te bepalen.

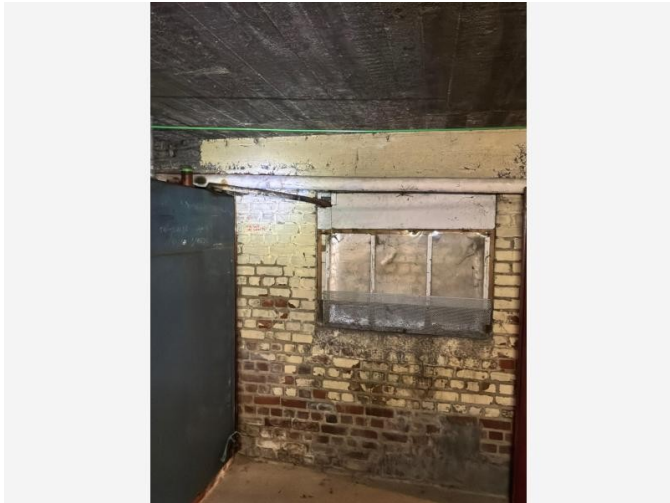
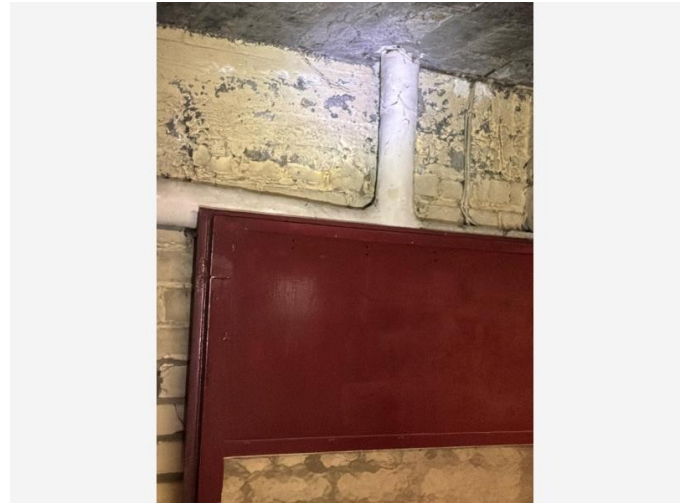
## Fiche 8: buisisolatie verwarmingsbuizen

Geen asbest

| # | Type | Referentie | Resultaat |
|---|---|---|---|
| 8.1 | Mengmonster | Mm4 | Geen asbest |
| 8.2 | Mengmonster | Mm5 | Geen asbest |

| Beschrijving | buisisolatie verwarmingsbuizen |

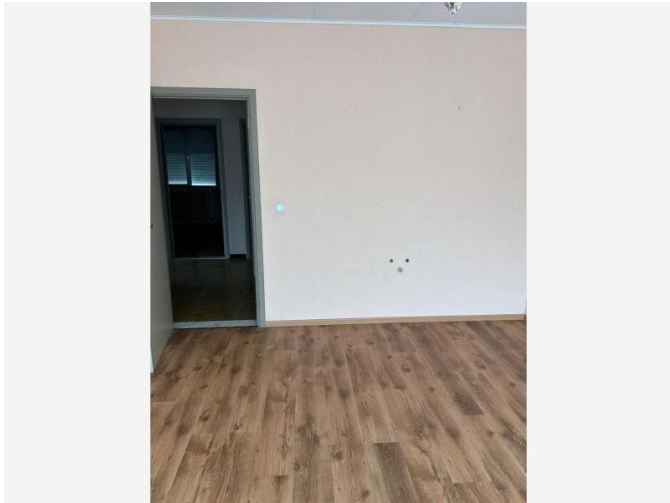
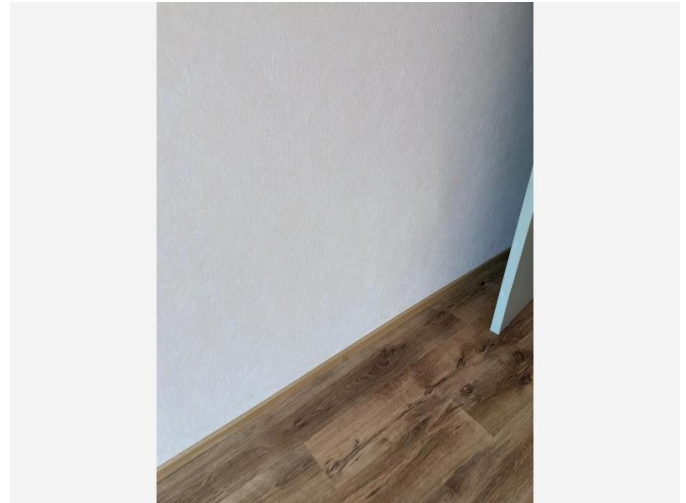
## Fiche 9: 1. pleisterwerk wanden

Geen asbest

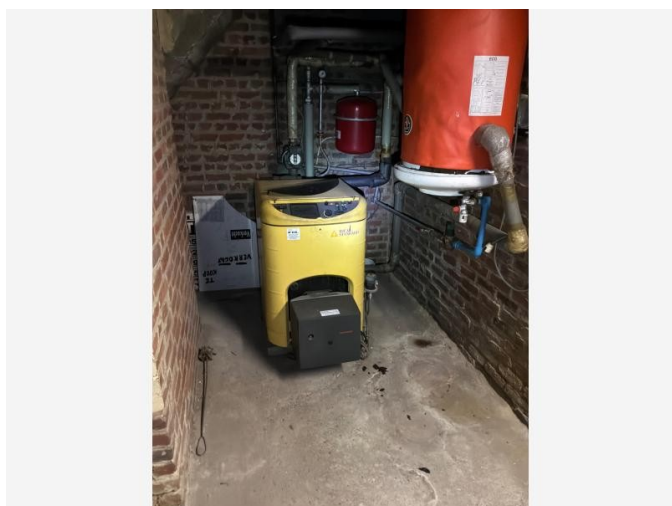
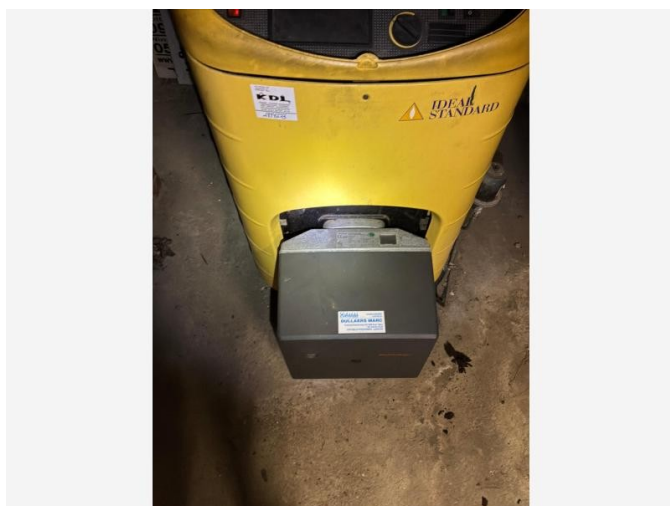
### Fiche 10: 7. Ketel: Geen asbest verdachte pakkingen waarneembaar

| Beschrijving | Notitie | Terug te vinden op plannen |
|---|---|---|
| Fiche 10: 7. Ketel: Geen asbest verdachte pakkingen waarneembaar | Aan de ketel zijn geen asbest verdachte pakkingen waar te nemen. Indien de ketel een bouwjaar van voor 2001 heeft kunnen er zich mogelijks binnen in de ketel nog asbest verdachte pakkingen bevinden. | Plan 1.1: Hoofdgebouw plan kelder |

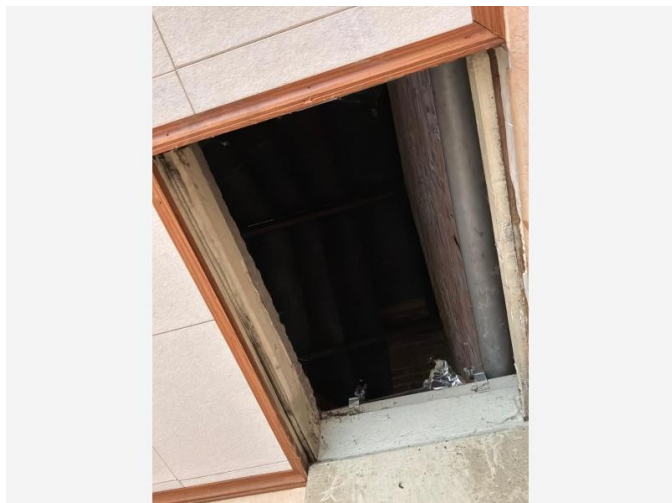
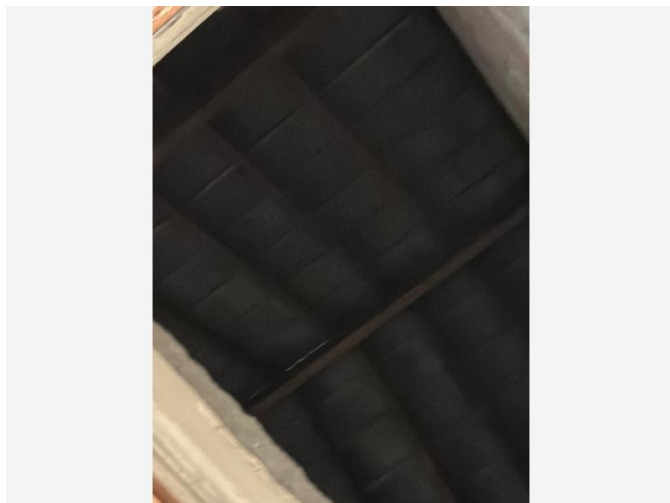
### Fiche 12: 92. Onderdak type geen

| Beschrijving | Notitie | Terug te vinden op plannen |
|---|---|---|
| Fiche 12: 92. Onderdak type geen | geen od | Plan 1.4: Hoofdgebouw plan dak |
