# Asbestinventarisat attest

Interleuvenstraat 23, 3052 Oud-Heverlee

Attestnummer : 20260929-000384.000

Uitgegeven op : 29.09.2026

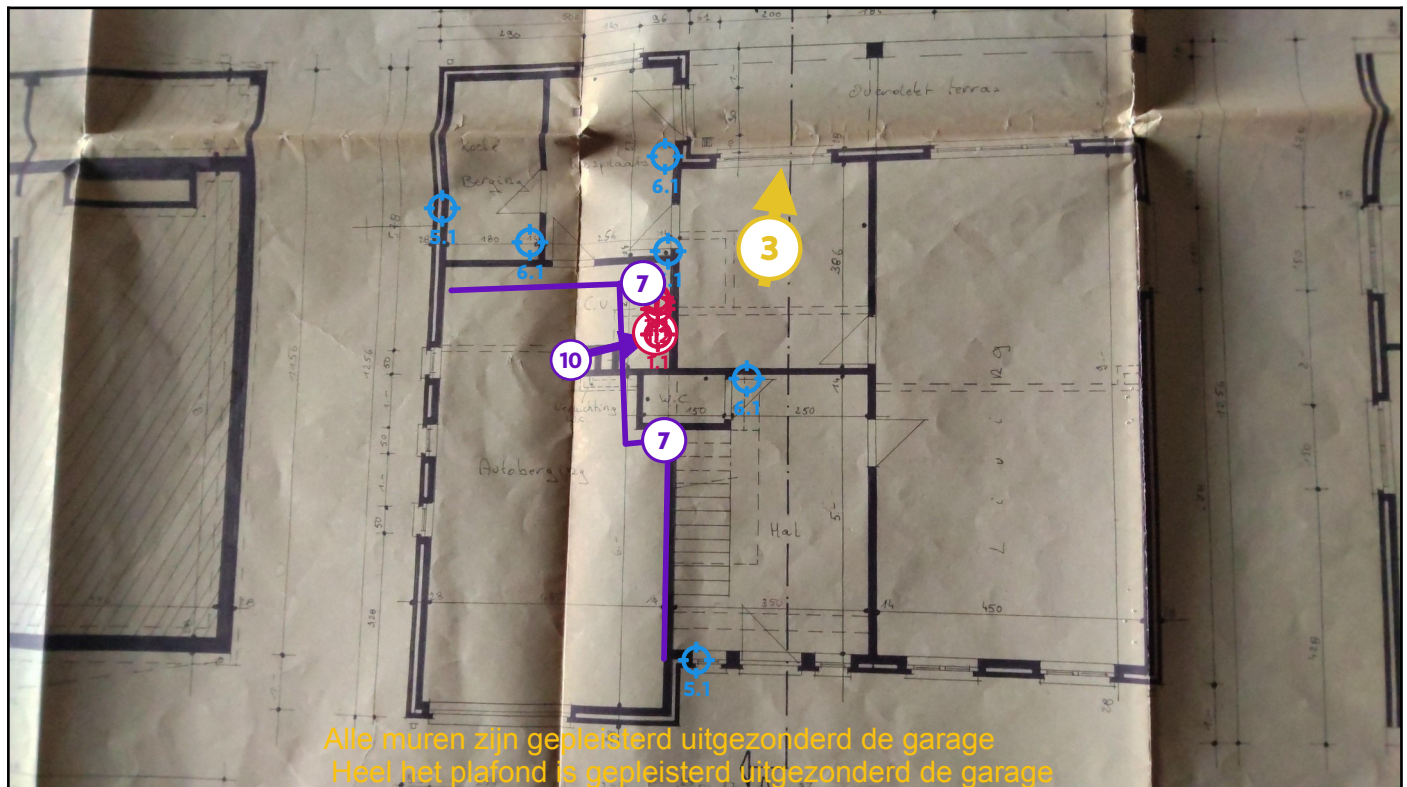
## Plan 1.1: Verdiep 0

| Beschrijving | Type | Actie |
|---|---|---|
| 1. Leidingisolatie in gips | Asbestmateriaal | Dringend verwijderen |
| 3. Anti-dreunplaatje | Asbestmateriaal | Zorgvuldig beheren |

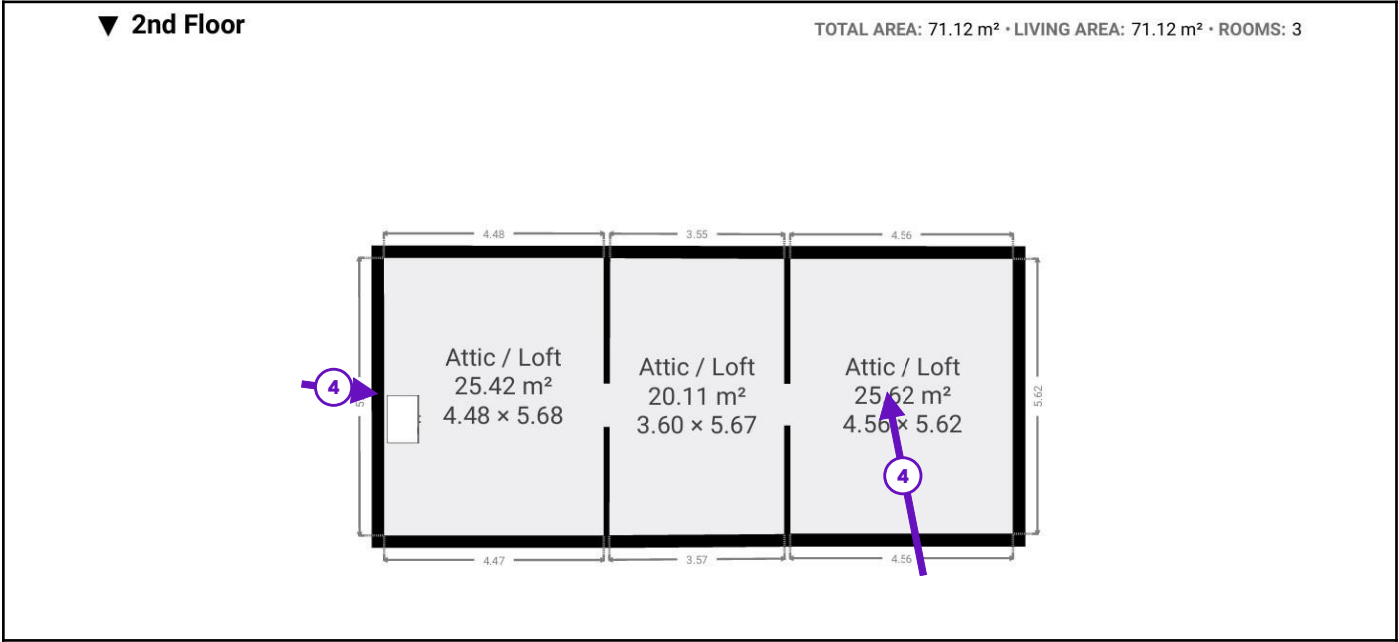
# Plan 1.3: zolder

| Beschrijving | Type | Actie |
|---|---|---|
| 4. Schouw | Beperking | - |

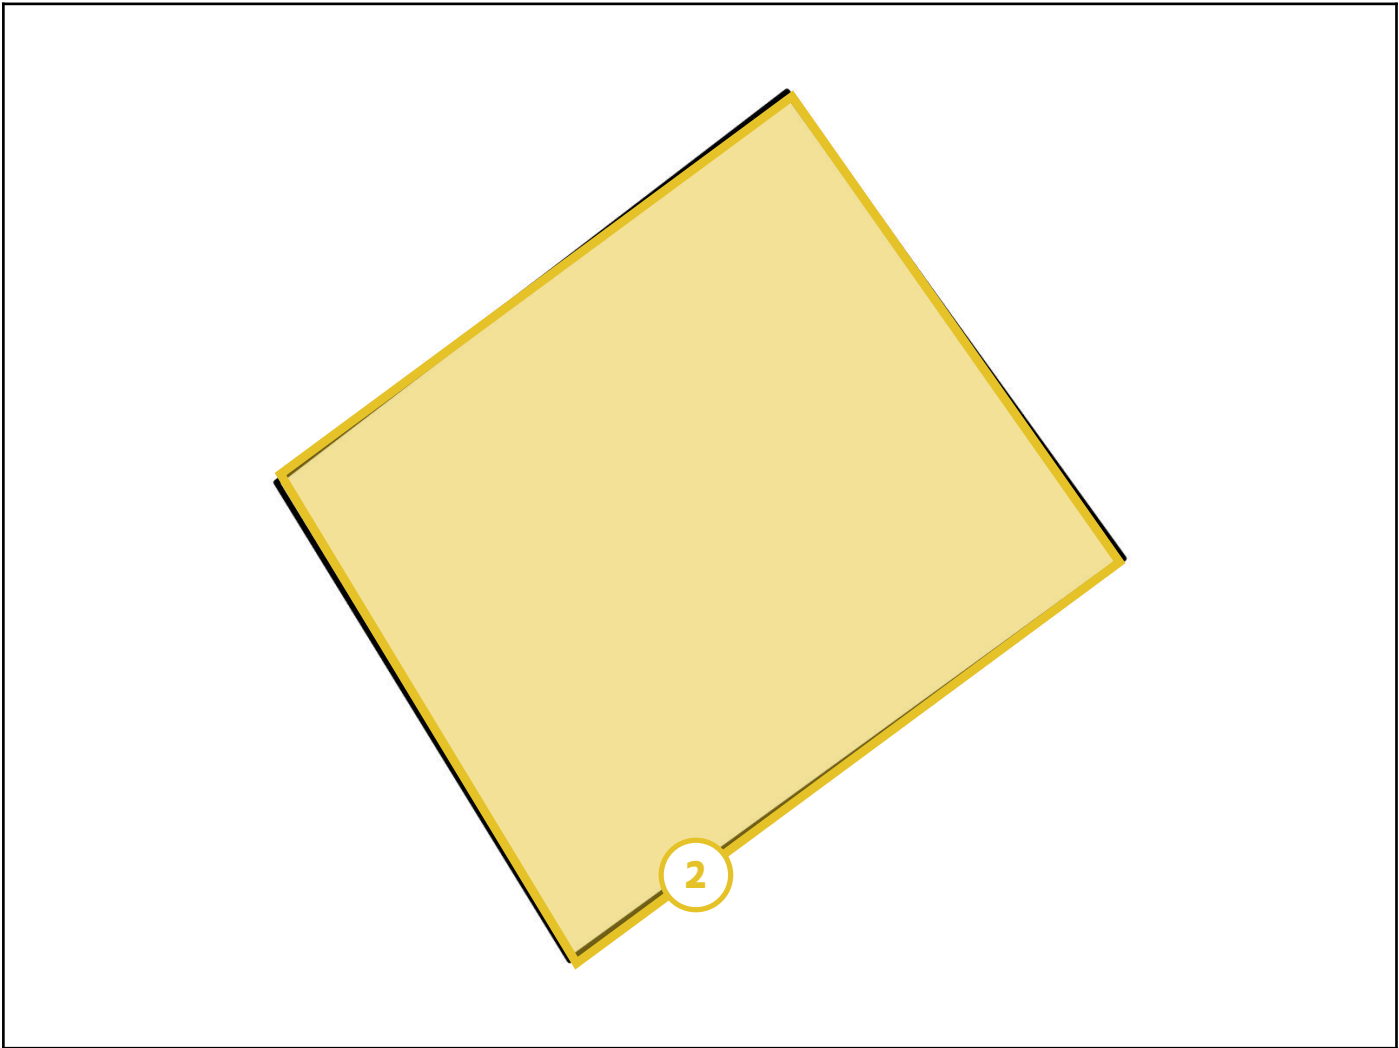
## Plan 2.1: Tuinhuis plan

| Beschrijving | Type | Actie |
|---|---|---|
| 2. Roofing dakbedekking | Asbestmateriaal | Zorgvuldig beheren |

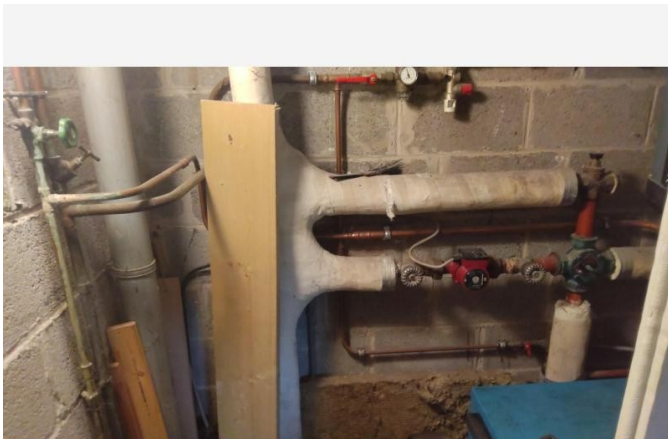
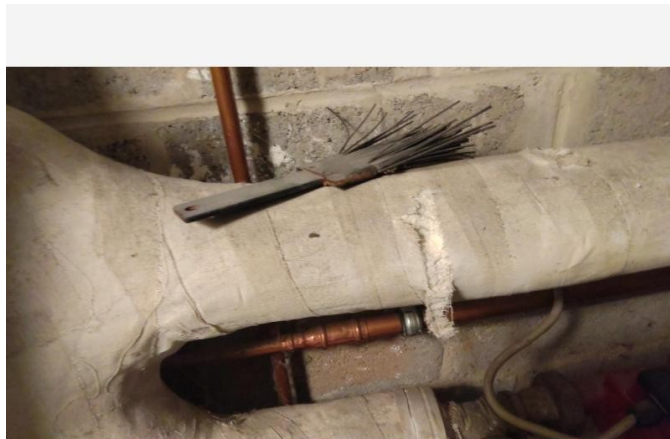
**Dringend verwijderen**

| Eindbeoordeling materiaalrisico | Hoog materiaalrisico en/of hoge kans op vezelvrijgave |

| Gebondenheid | Categorie 2: niet-hechtgebonden met matrix |
| Asbestsoort (vezeltype) | Amfibool aanwezig, uitgezonderd crocidoliet |
| Asbestconcentratie | Hoog ( $\geq 50\%$ ) |
| Afschermingsgraad van het gehele materiaal | Geheel of deels vrij aan de binnenlucht, maar geen contact met binnenluchtstromen |
| Toestand van het materiaal | Matig beschadigd, matig verweerd |

| # | Type | Referentie | Resultaat |
|---|---|---|---|
| 1.1 | Mengmonster | M03 rechte stukken | Amosiet |
| 1.2 | Mengmonster | M04 bochten | Amosiet |

| Beschrijving | Leidingisolatie in gips |

- Scherm in afwachting van verwijdering het asbestmateriaal af van luchtstromingen en verstoring: bijvoorbeeld door het te verpakken, te fixeren, af te dekken, signalisatie - afbakening aan te brengen, ...
- Verwijder dit asbestmateriaal zo snel mogelijk. Volg de toestand goed op.

- Hermetische zone (erkend asbestverwijderaar)  
Deze toepassing mag uitsluitend door een erkende asbestverwijderaar via de methodiek van hermetische zone verwijderd worden omdat verwijdering via de methodiek van eenvoudige handelingen en/of couveusezakmethode niet toegelaten is. De verwijdering leidt automatisch tot een verhoogd risico op vrijgave van asbestvezels (maximale concentratie 0,01 vezels/cm - CODEX Art. VI.3-54). (Bron: CODEX - Art. VI.3-61.- par 1.).

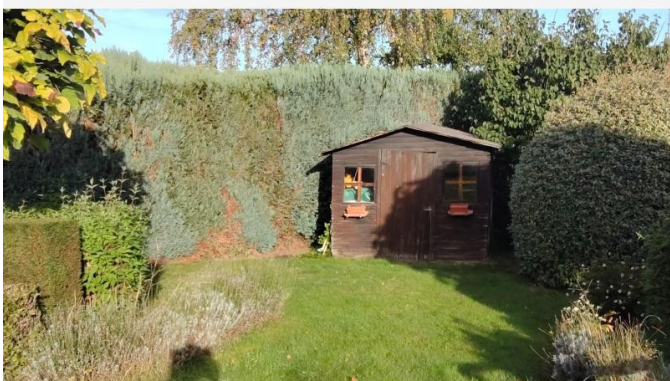
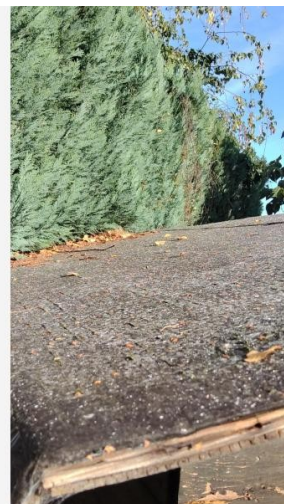
Zorgvuldig beheren

| Eindbeoordeling materiaalrisico | Laag materiaalrisico en/of verlaagde kans op vezelvrijgave |

| Gebondenheid | Categorie 1: hechtgebonden in oorsprong |
| Toestand van het materiaal | Licht beschadigd, licht verweerd. Intacte calciumsilicaatplaat of materiaal met categorie 3-gebondenheid |

| Beschrijving | Roofing dakbedekking |

- Zorg voor een veilig beheer. Vermijd het beschadigen van het asbestmateriaal. Controleer de toestand jaarlijks op wijzigingen.
- Voer bijkomende staalname(s) uit.

- Eenvoudige handelingen: mag via doe-het-zelf of door werknemer(s) met opleidingsattest eenvoudige handelingen  
Deze toepassing mag door een aannemer die over een opleidingsattest eenvoudige handelingen beschikt of door een particulier (doe-het-zelf), verwijderd worden indien er geen verhoogd risico op vrijgave van asbestvezels (max. concentratie 0,01 vezels/cm<sup>3</sup> - CODEX Art. VI.3-54) ontstaat en de toepassing voorafgaand wordt gefixeerd/bevochtigd. De individuele elementen moeten zonder machinale werktuigen (boormachine, slijpschijf, hogedrukreiniger, etc.) en zonder breken of gooien een voor een losgemaakt worden en dubbel en luchtdicht verpakt afgevoerd worden naar een erkend afvalpunt (recyclagepark). Daar moeten ze voorzichtig in de container voor asbestafval worden gelegd. Op het recyclagepark worden uitsluitend hechtgebonden asbestmaterialen aanvaard. Niet-hechtgebonden asbestmaterialen kunnen enkel bij een erkend asbestverwijderaar of asbestafvalverwerker worden aangeboden.

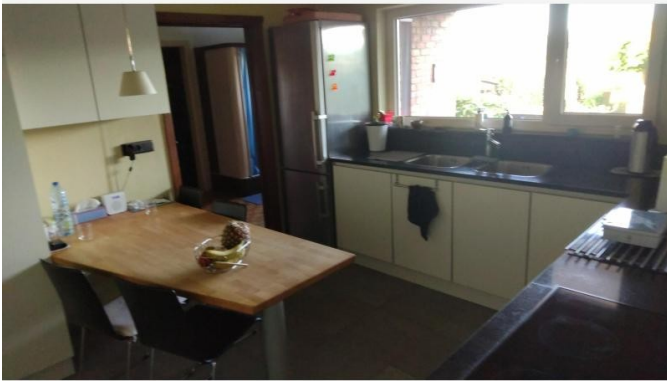
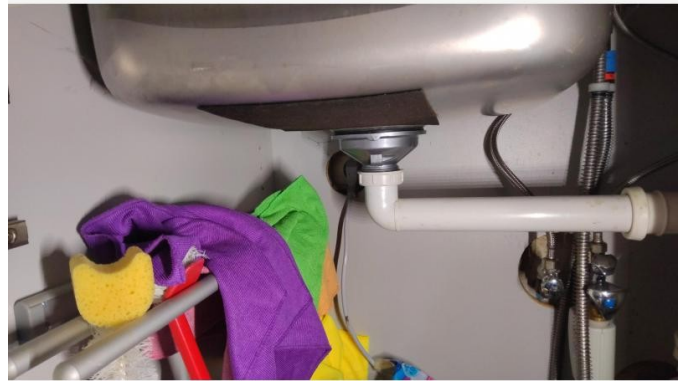
Zorgvuldig beheren

| Eindbeoordeling materiaalrisico | Laag materiaalrisico en/of verlaagde kans op vezelvrijgave |

| Gebondenheid | Categorie 1: hechtgebonden in oorsprong |
| Toestand van het materiaal | Onbeschadigd, niet verweerd |

| Beschrijving | Anti-dreunplaatje |

- Zorg voor een veilig beheer. Vermijd het beschadigen van het asbestmateriaal. Controleer de toestand jaarlijks op wijzigingen.
- Voer bijkomende staalname(s) uit.

- Eenvoudige handelingen: mag via doe-het-zelf of door werknemer(s) met opleidingsattest eenvoudige handelingen  
Deze toepassing mag door een aannemer die over een opleidingsattest eenvoudige handelingen beschikt of door een particulier (doe-het-zelf), verwijderd worden indien er geen verhoogd risico op vrijgave van asbestvezels (max. concentratie 0,01 vezels/cm<sup>3</sup> - CODEX Art. VI.3-54) ontstaat en de toepassing voorafgaand wordt gefixeerd/bevochtigd. De individuele elementen moeten zonder machinale werktuigen (boormachine, slijpschijf, hogedrukreiniger, etc.) en zonder breken of gooien een voor een losgemaakt worden en dubbel en luchtdicht verpakt afgevoerd worden naar een erkend afvalpunt (recyclagepark). Daar moeten ze voorzichtig in de container voor asbestafval worden gelegd. Op het recyclagepark worden uitsluitend hechtgebonden asbestmaterialen aanvaard. Niet-hechtgebonden asbestmaterialen kunnen enkel bij een erkend asbestverwijderaar of asbestafvalverwerker worden aangeboden.

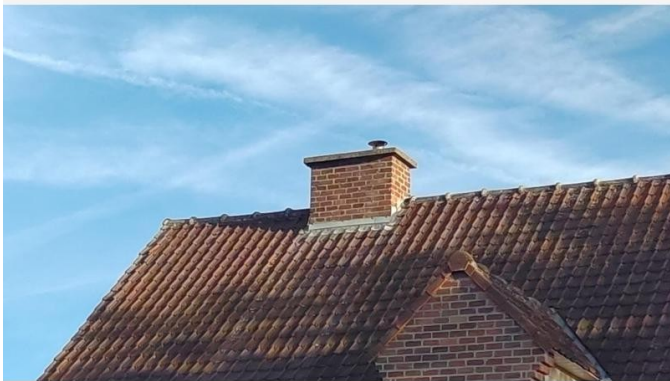
**Reden:** Het te onderzoeken materiaal situeert zich hoger dan 3,50 m te rekenen vanaf een veilige ondergrond

**Uitleg van de asbestdeskundige:** De schouw bevat binnenin mogelijk een rookgaskanaal in asbestcement. Laat dit bij werken onderzoeken door een bevoegd technicus.

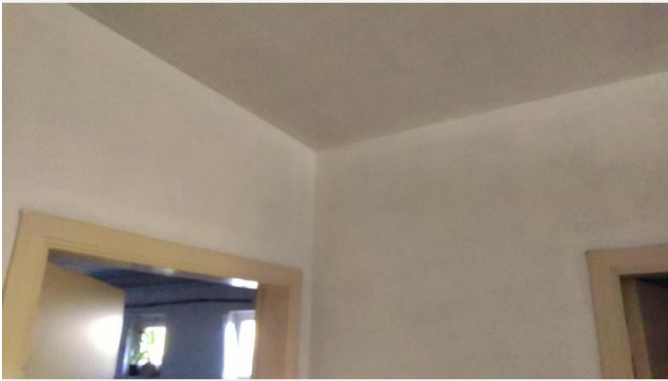
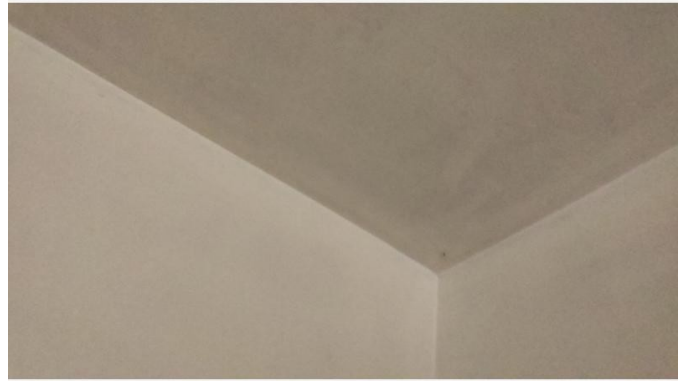
## Fiche 6: Pleisterwerk plafonds

Geen asbest

| # | Type | Referentie | Resultaat |
|---|---|---|---|
| 6.1 | Mengmonster | M02 | Geen asbest |
