# Asbestinventarisatetest

Léon Schreursvest 11, 3001 Leuven

Attestnummer : 20250629-000089.001

Uitgegeven op : 15.07.2025

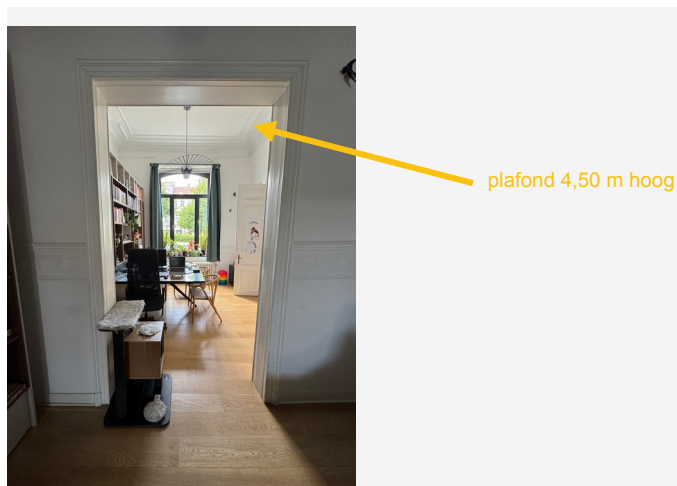
*Situeringsfoto*

**Reden:** Het te onderzoeken materiaal situeert zich hoger dan 3,50 m te rekenen vanaf een veilige ondergrond

**Uitleg van de asbestdeskundige:** De plafonds op het gelijkvloers en op de eerste verdieping zijn meer dan 3,50 meter hoog. Hierdoor maken deze geen deel uit van een standaard onderzoek voor een asbestinventarisatetest.

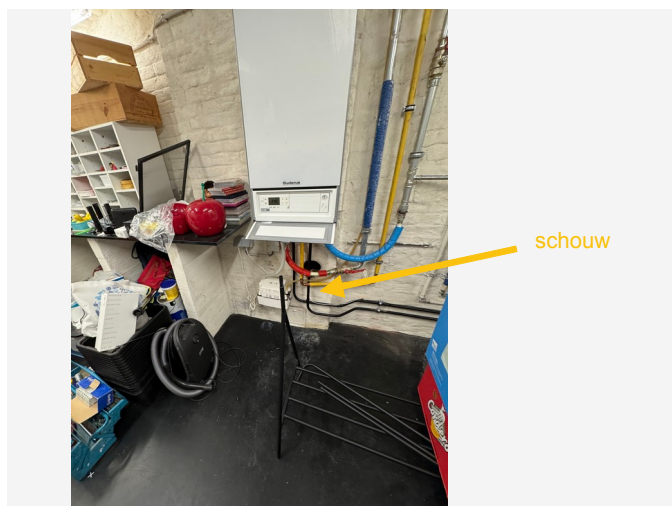
*Situeringsfoto*

**Reden:** Het te onderzoeken materiaal situeert zich hoger dan 3,50 m te rekenen vanaf een veilige ondergrond

**Uitleg van de asbestdeskundige:** De schouw bevat binnenin mogelijk een asbestcement rookgaskanaal. Laat dit onderzoeken bij eventuele werken.

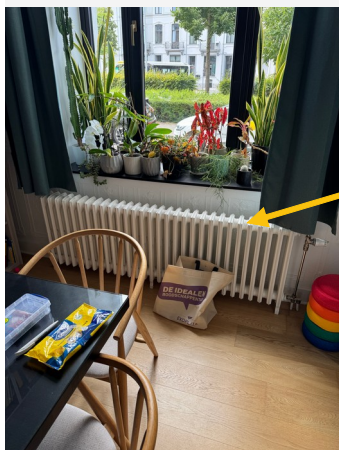
de pakkingen tussen de elementen kunnen asbest bevatten

De radiatoren bevatten mogelijk asbesthoudende pakkingen en/of elementen. Laat ze onderzoeken bij onderhoud of vervanging.

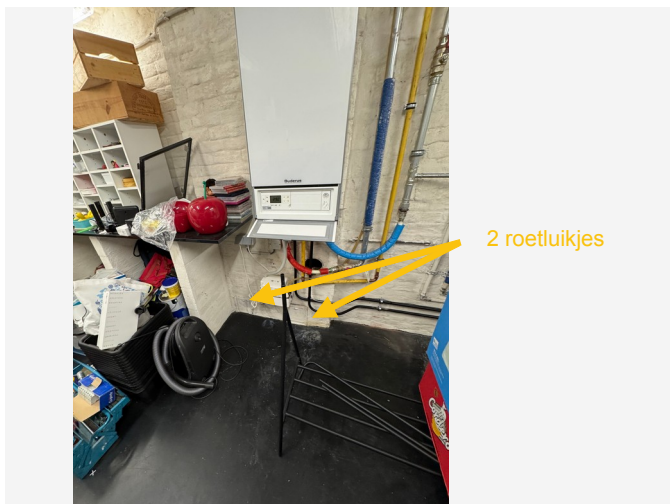
2 niet-asbestverdachte roetluikjes in de kelder.

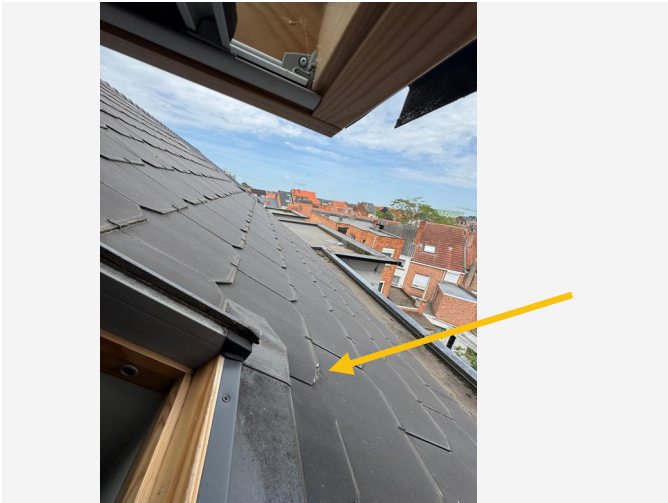
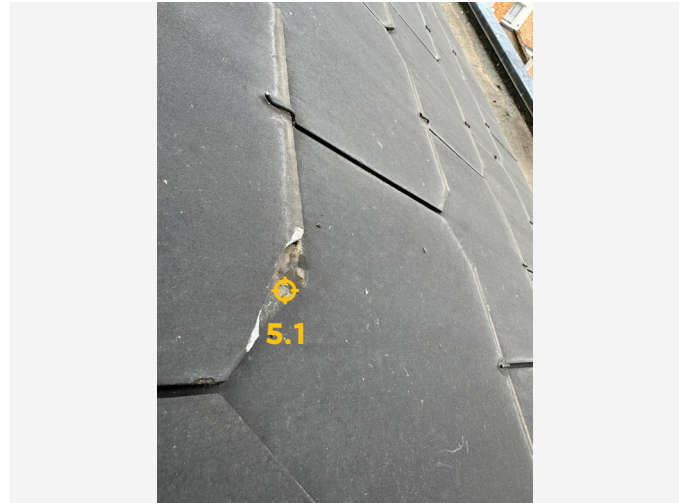
## Fiche 5: Dak bestaande uit leien

Geen asbest

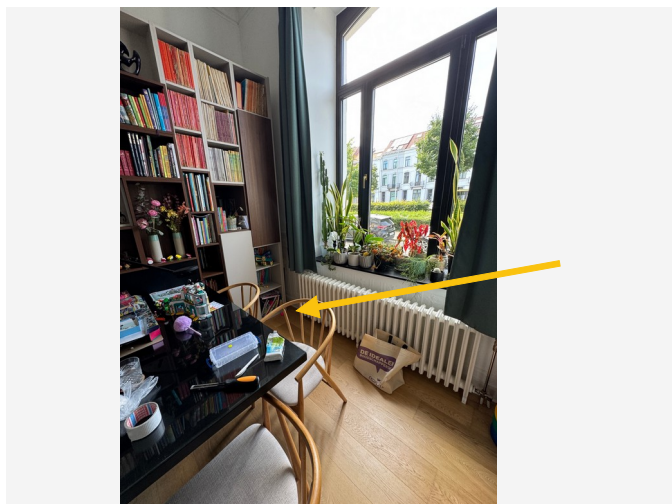
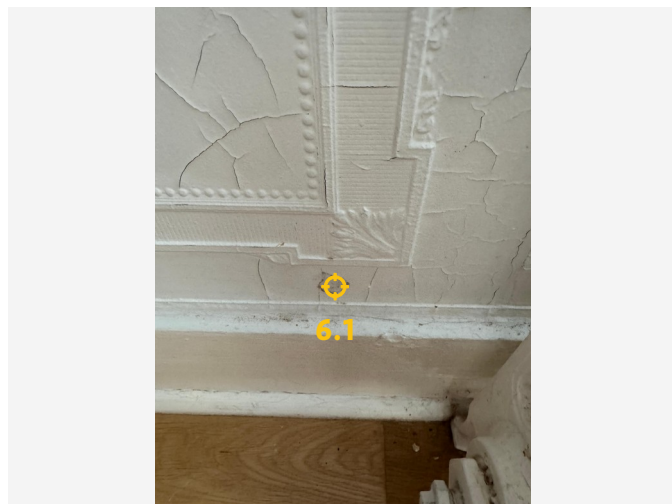
## Fiche 6: Pleisterwerk wanden

Geen asbest

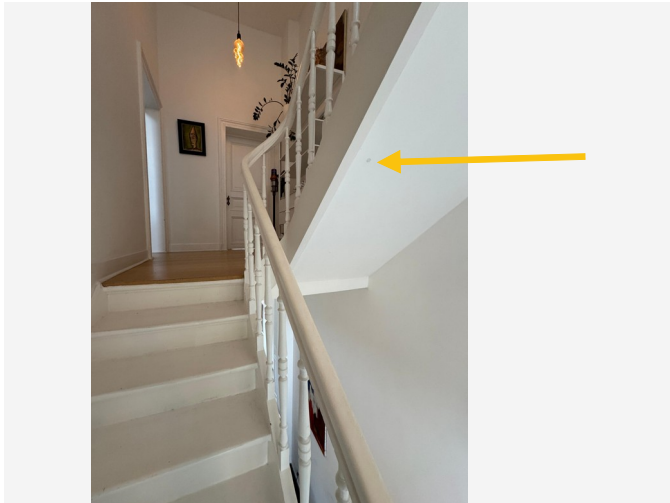
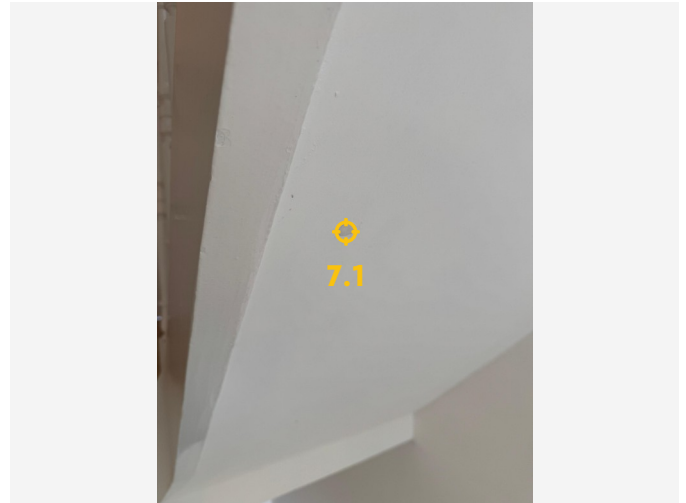
## Fiche 7: Pleisterwerk plafonds

Geen asbest

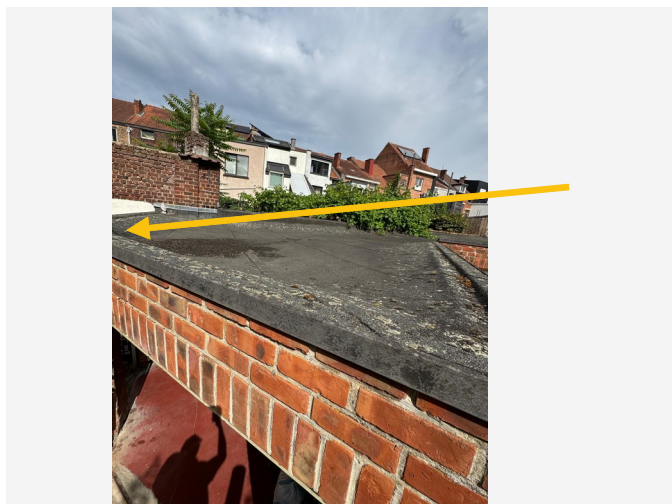
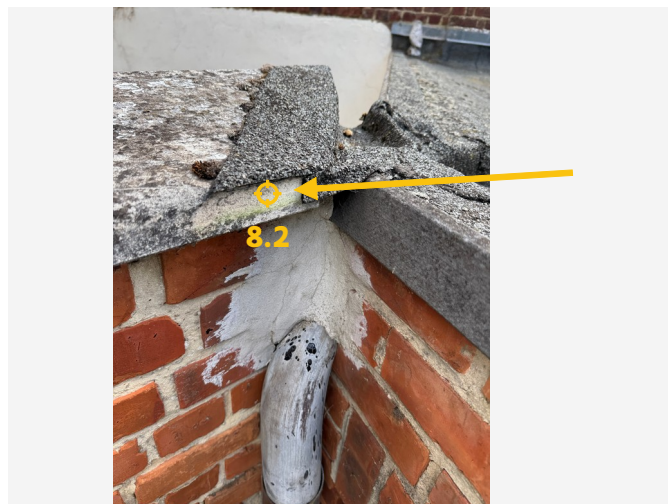
## Fiche 8: Roofing

Geen asbest
