# Asbestinventarisatetest

Maasstraat 43, 2060 Antwerpen

Attestnummer : **20260218-000504.000**

Uitgegeven op : **18.02.2026**

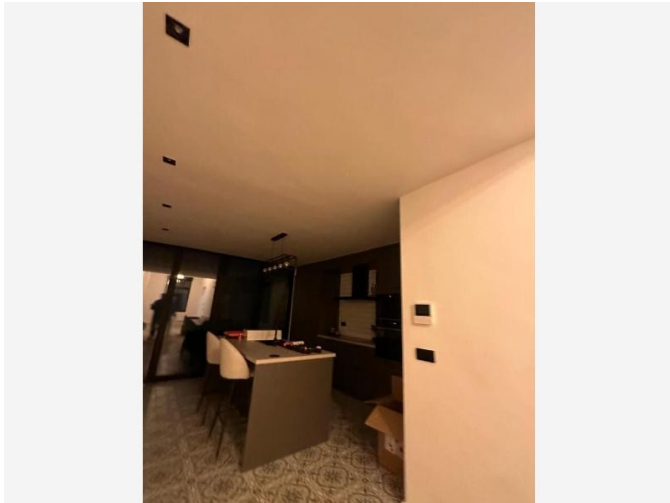
## Fiche 1: Pleisterwerk muur

Geen asbest

| # | Type | Referentie | Resultaat |
|---|---|---|---|
| 1.1 | Mengmonster | MM01 Pleisterwerk muur | Geen asbest |

| Bindmiddel van materiaal | Gips - kalk |
| Gebondenheid op basis van bindmiddel | Niet-hechtgebonden |
| Hoeveelheid (oppervlakte - dikte - aantal) | • 90,00 m <sup>2</sup> - 0,69 cm - 1 stuk |

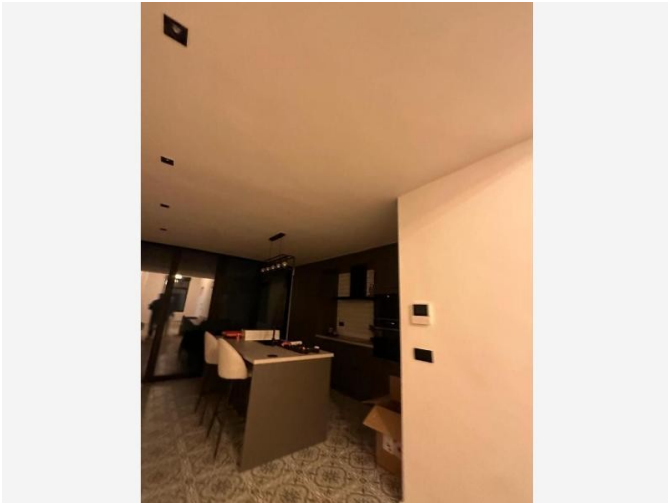
## Fiche 2: Pleisterwerk plafond

Geen asbest

| # | Type | Referentie | Resultaat |
|---|---|---|---|
| 2.1 | Mengmonster | 1.2 Pleisterwerk plafond | Geen asbest |

| Bindmiddel van materiaal | Gips - kalk |
| Gebondenheid op basis van bindmiddel | Niet-hechtgebonden |
| Hoeveelheid (oppervlakte - dikte - aantal) | • 100,00 m <sup>2</sup> - 1,00 cm - 1 stuk |
