# Asbestinventarisatetest

Sint-Lutgardisstraat 55, 3550 Heusden-Zolder

Attestnummer : 20260814-000270.000

Uitgegeven op : 14.08.2026

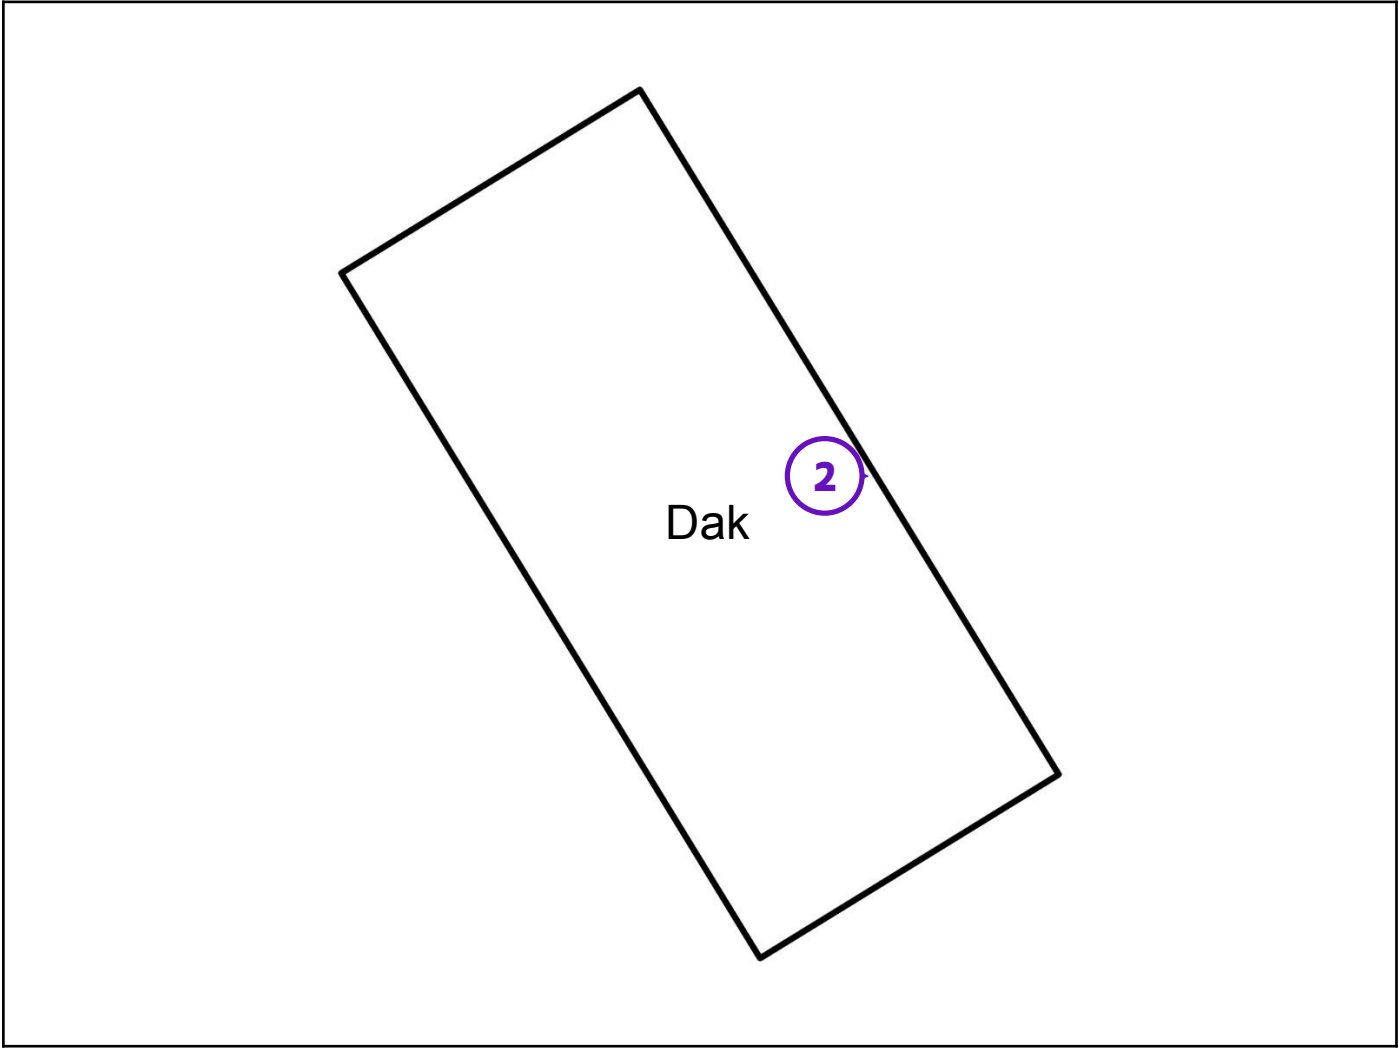
# Plan 1.4: Dak

| Beschrijving | Type | Actie |
|---|---|---|
| 2. Schouw | Beperking | - |

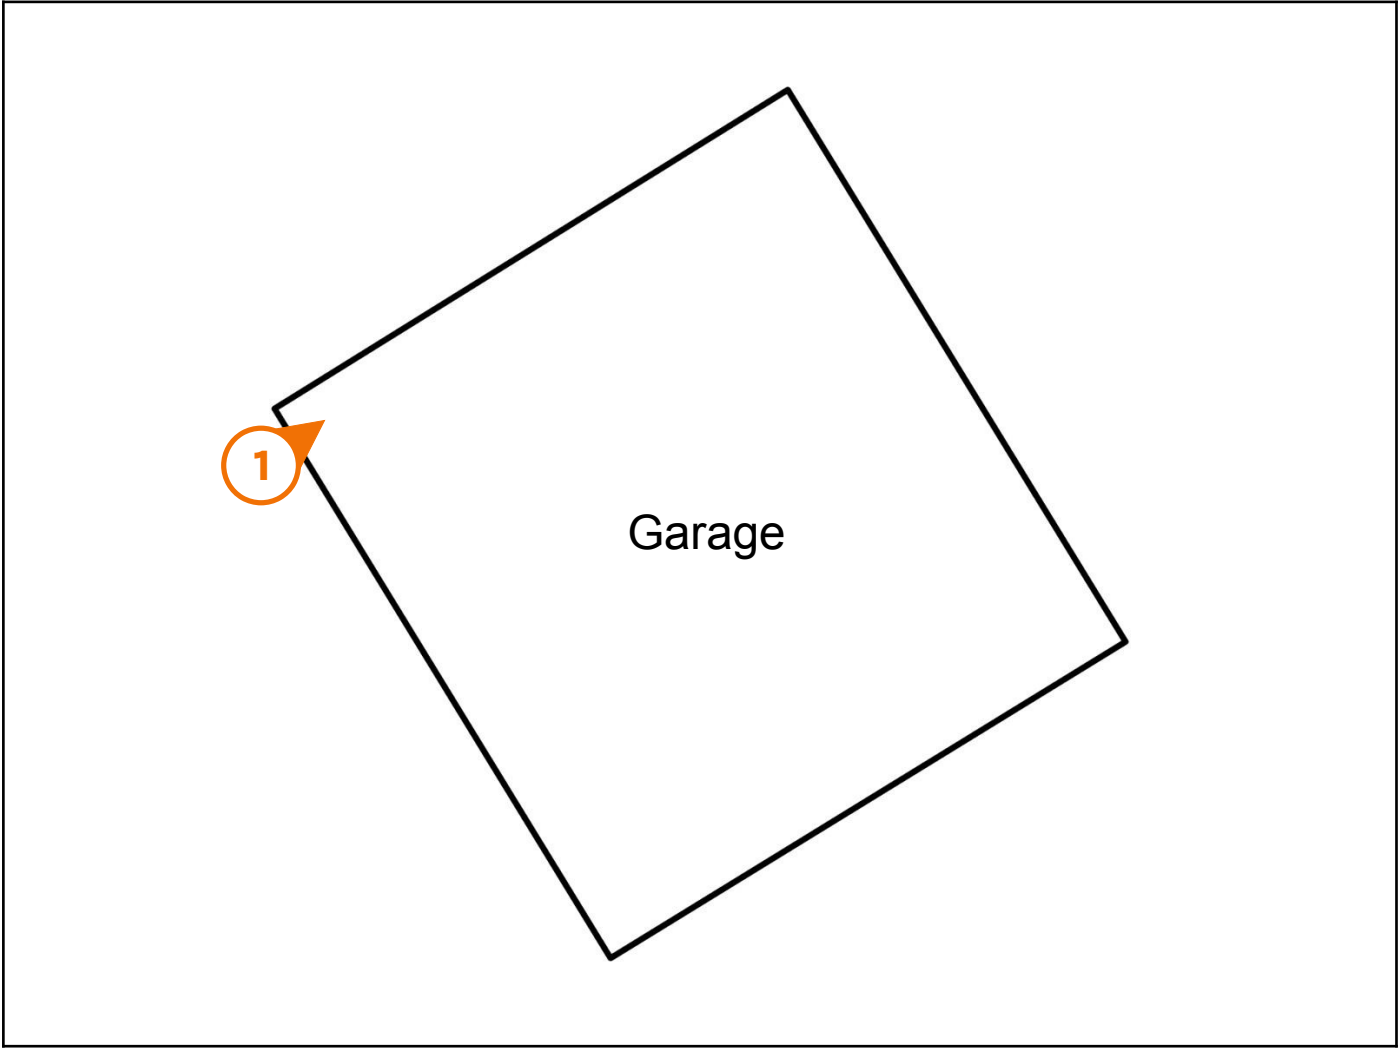
### Plan 3.3: Garage

| Beschrijving | Type | Actie |
|---|---|---|
| 1. Schouw | Asbestmateriaal | Verwijderen |

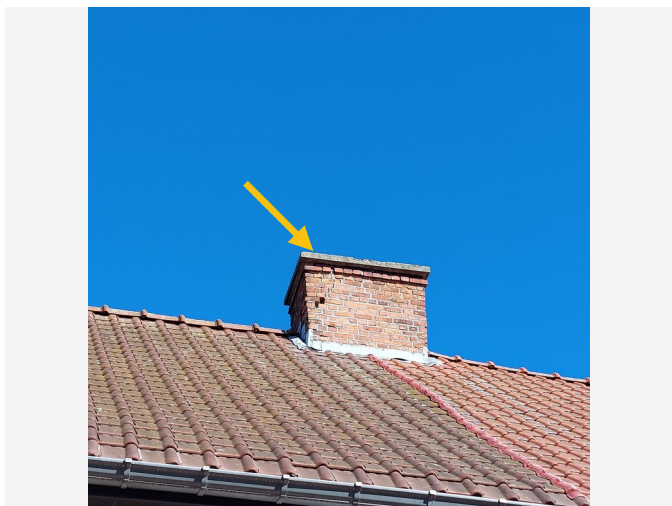
*Situeringsfoto*

**Reden:** Het te onderzoeken materiaal situeert zich hoger dan 3,50 m te rekenen vanaf een veilige ondergrond

**Uitleg van de asbestdeskundige:** De schouwen bevatten binnenin mogelijk een rookgaskanaal in asbestcement. Laat dit bij werken onderzoeken door een bevoegd technicus.

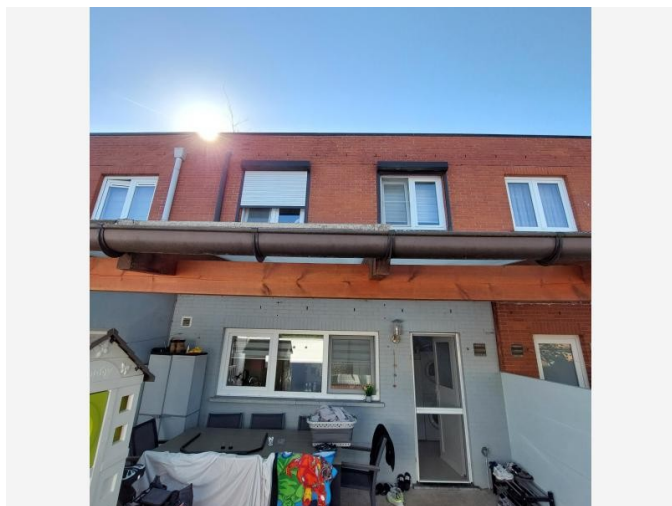
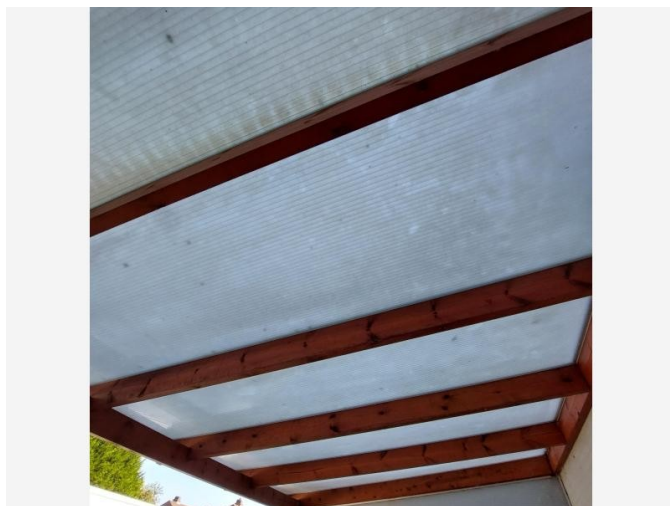
In het afdak werden geen waarneembare asbestverdachte materialen aangetroffen.

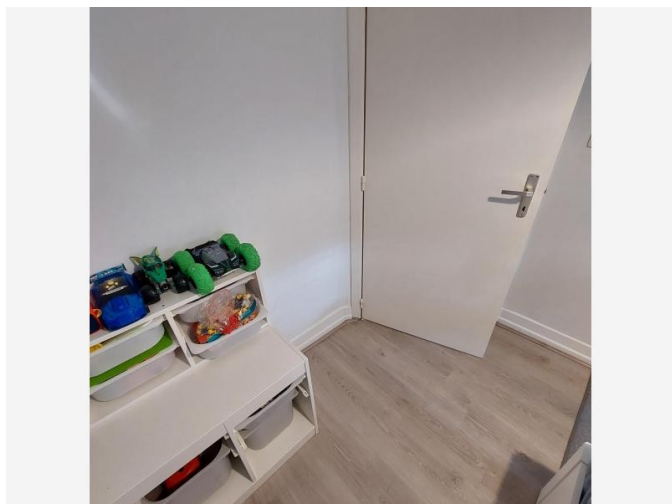
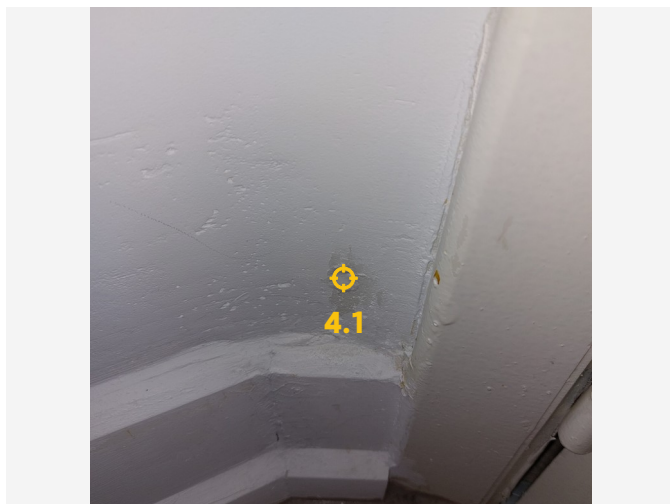
## Fiche 4: Pleisterwerk wanden

### Conclusie

Geen asbest

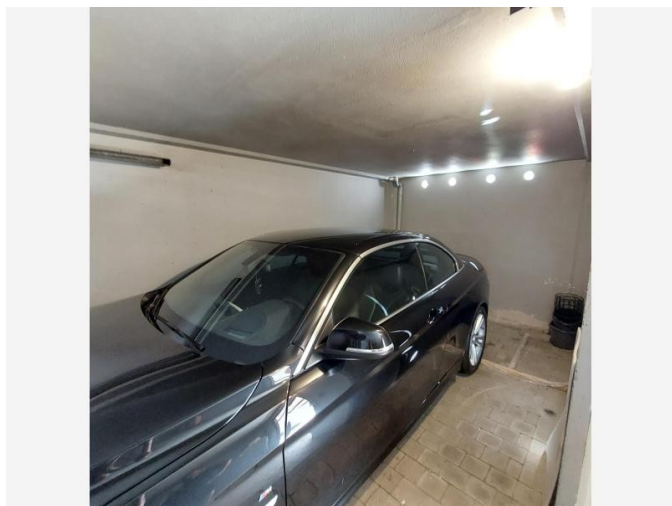
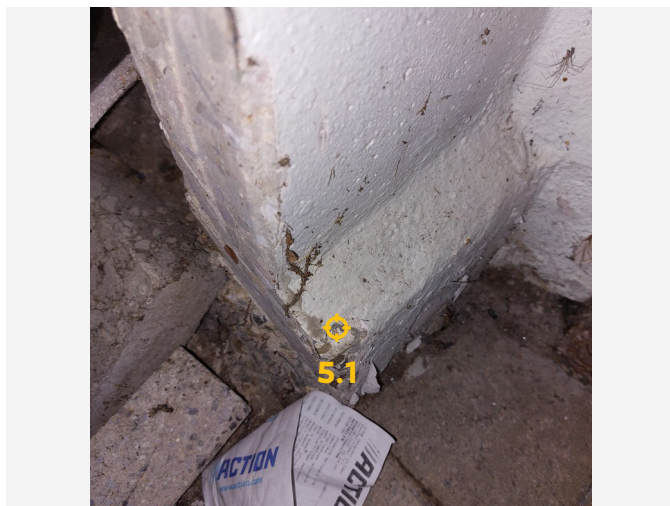
## Fiche 5: Cementering Garage

### Conclusie

Geen asbest

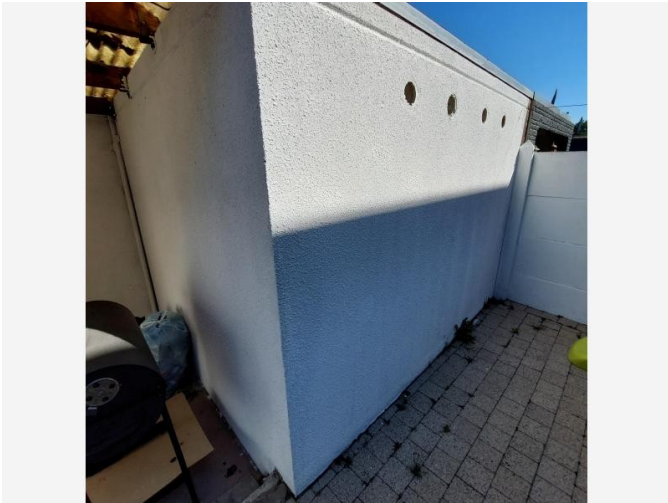
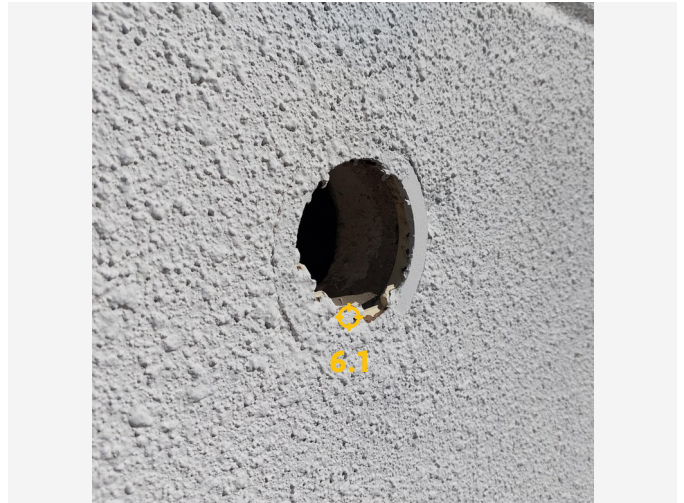
## Fiche 6: Gevel met crepi

### Conclusie

Geen asbest

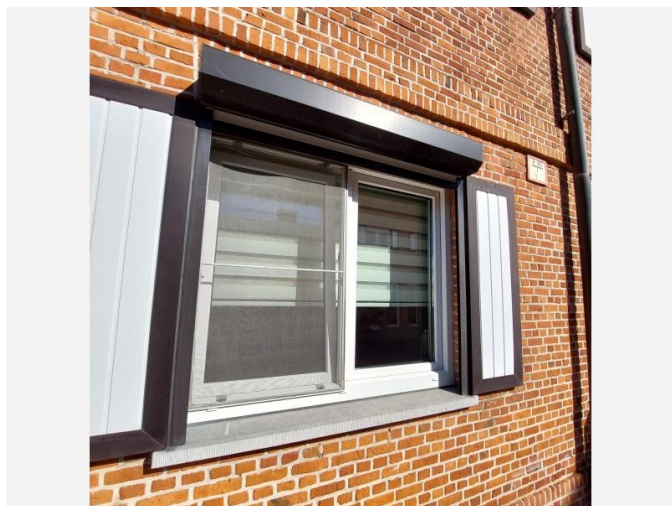
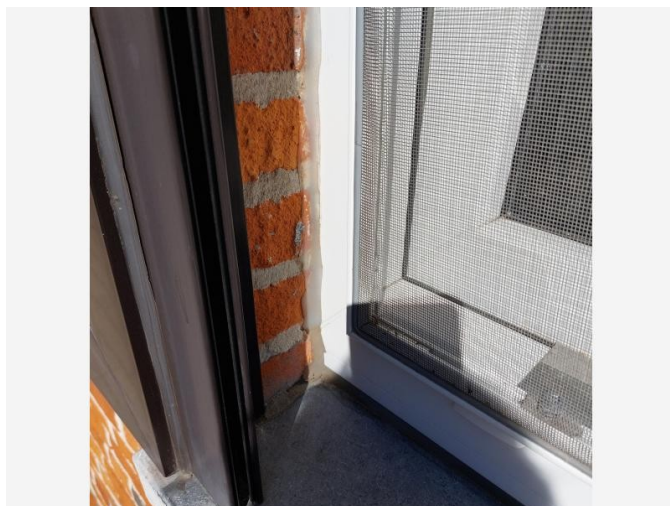
### Fiche 7: Afdichtingsmateriaal aan schrijnwerk

| Beschrijving | Notitie | Terug te vinden op plannen |
|---|---|---|
| Fiche 7: Afdichtingsmateriaal aan schrijnwerk | <p>Bij de visuele inspectie werd rond de ramen en deuren een kitafdichting aangetroffen.</p> <p>Op basis van de uiterlijk waarneembare kenmerken (kleur, glans, textuur, hechting) en de toepassingsperiode werd vastgesteld dat het gaat om een moderne siliconenkit en niet om een bitumineuze of asbesthoudende afdichting.</p> | - |

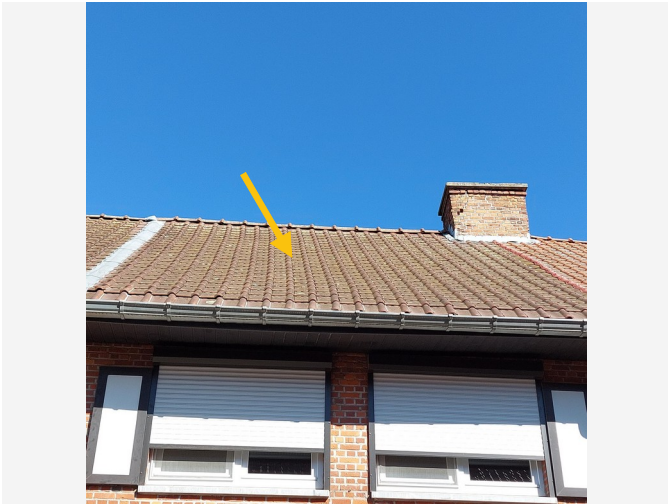
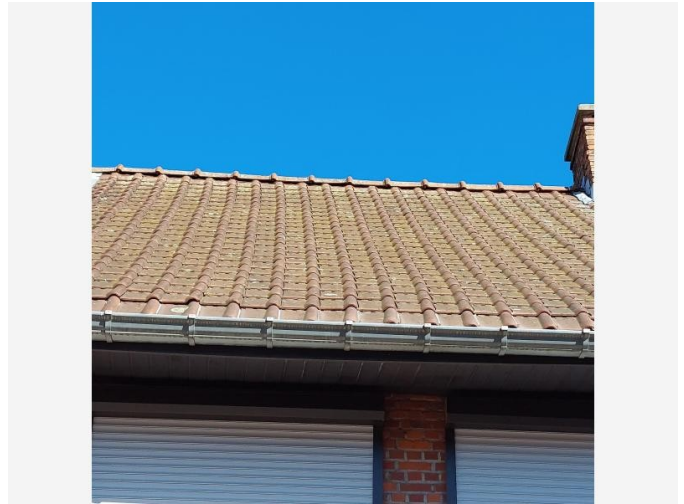
## Fiche 8: Dakbedekking - dakpannen

| Beschrijving | Notitie | Terug te vinden op plannen |
|---|---|---|
| Fiche 8: Dakbedekking - dakpannen | <p>Tijdens de inspectie werden op het dak keramische (of betonnen) dakpannen aangetroffen.</p> <p>Op basis van de visuele kenmerken (vorm, kleur, textuur, breukvlak) en de toepassingsperiode werd vastgesteld dat het gaat om niet-asbesthoudende dakbedekking.</p> | - |

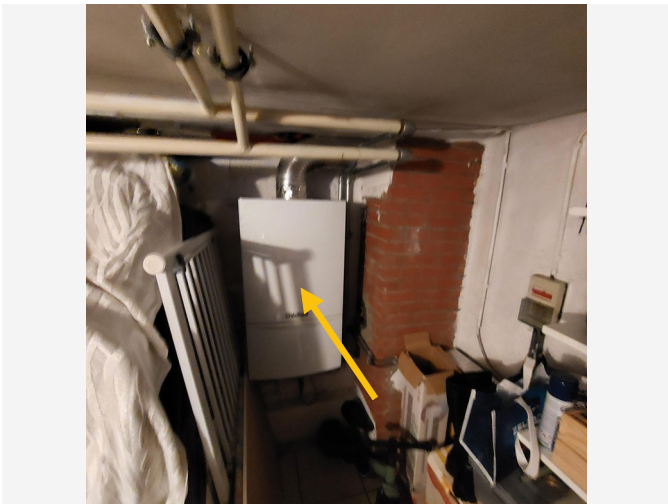
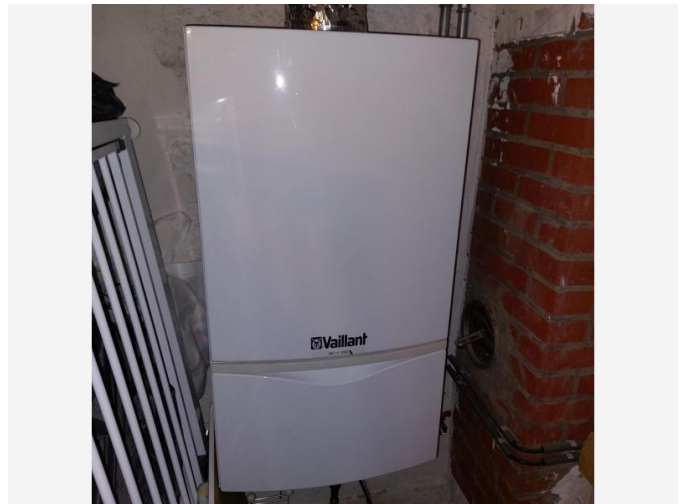
## Fiche 9: CV-brander (niet verdacht)

| Beschrijving | Notitie | Terug te vinden op plannen |
|---|---|---|
| Fiche 9: CV-brander (niet verdacht) | De CV-brander in de stookruimte bevat geen asbestverdachte materialen. | - |

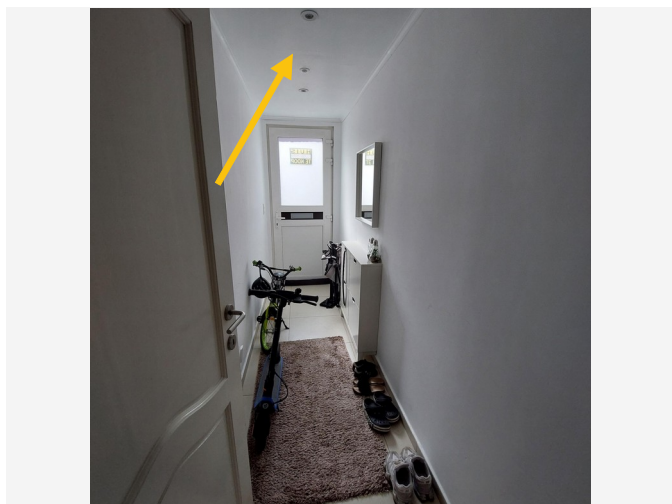
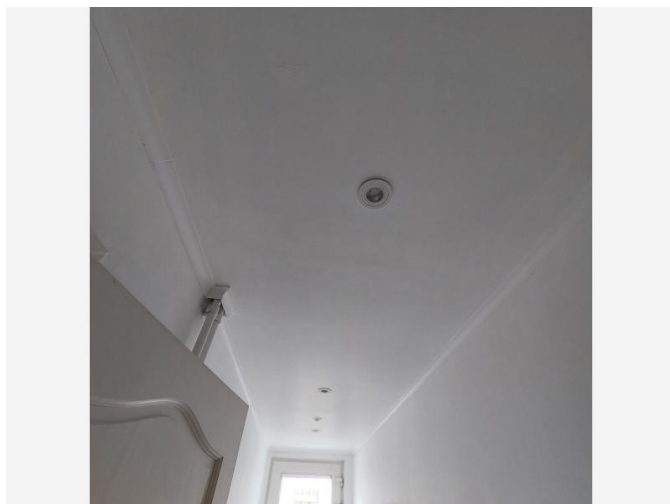
### Fiche 10: Plafonds uit niet asbestverdacht materiaal

| Beschrijving | Notitie | Terug te vinden op plannen |
|---|---|---|
| Fiche 10: Plafonds uit niet asbestverdacht materiaal | De plafonds zijn gemaakt van niet-asbestverdachte materialen (bijvoorbeeld laminaat, gyproc, ...), deze toepassingen zijn niet asbestverdacht. We hebben echter niet kunnen vaststellen of er mogelijk asbestverdachte of asbesthoudende materialen achter deze toepassingen aanwezig zijn. Bij renovatie of sloop is het aangeraden om een destructief onderzoek te laten uitvoeren van deze toepassingen. | - |

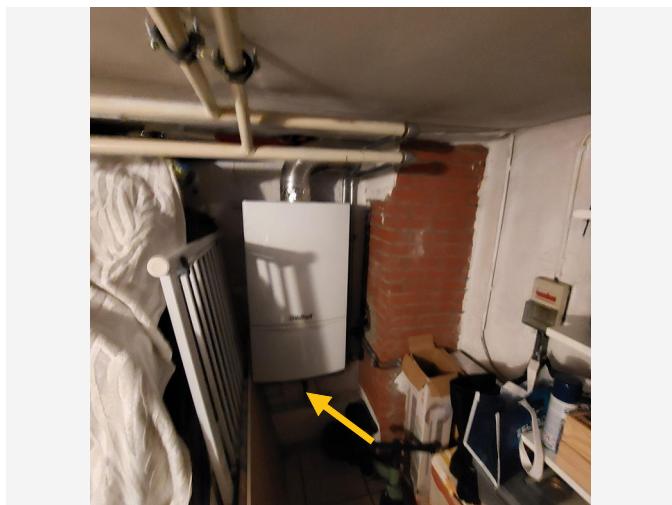
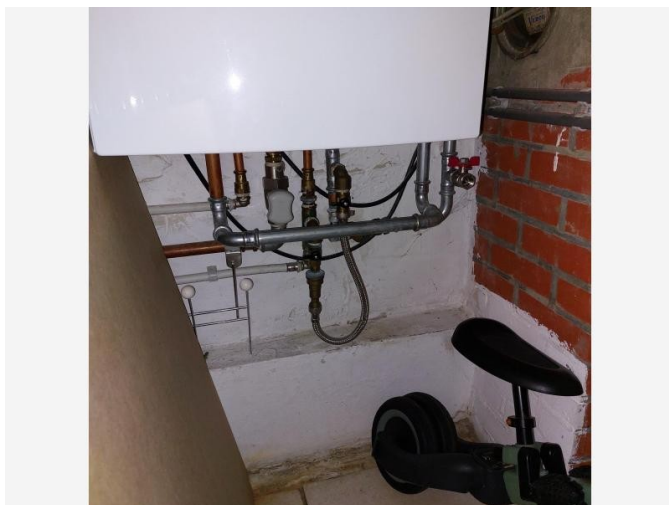
### Fiche 12: Leidingisolatie (niet aanwezig)

| Beschrijving | Notitie | Terug te vinden op plannen |
|---|---|---|
| Fiche 12: Leidingisolatie (niet aanwezig) | Er is geen waarneembare asbestverdachte leidingisolatie aanwezig. | - |
