# Asbestinventarisat attest

Werchtersebaan 48, 3120 Tremelo

Attestnummer : 20260828-000426.000

Uitgegeven op : 28.08.2026

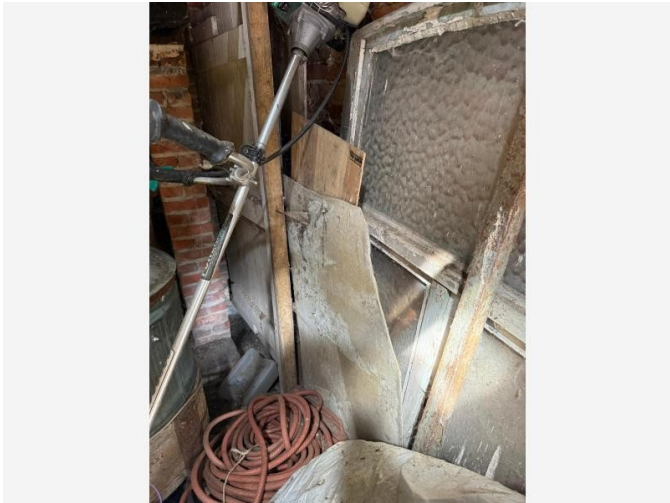
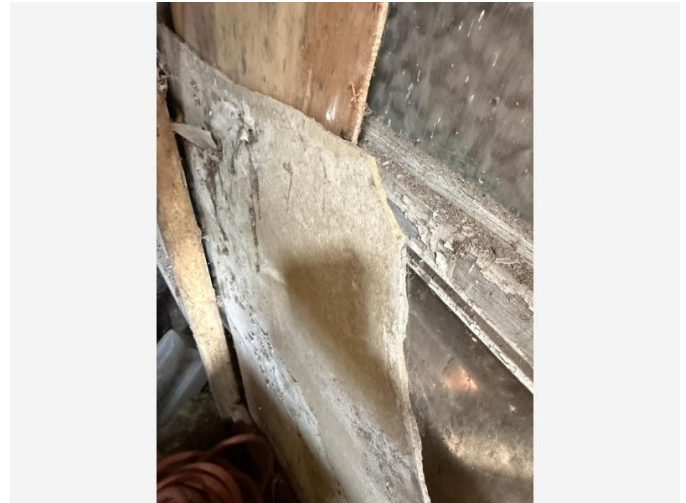
Het asbestmateriaal valt onder de mijlpaal van 2040.

**Dringend verwijderen**

| Beschrijving | Cementplaat |
| Aanwezige resten | de platen liggen tussen bouwafval in de schuur, er is ook één plaat gebruikt om het raam te dichtten. er kunnen mogelijks nog andere stukken tussen het bouwafval liggen. Ik vermoed omdat er isolatie ligt dat deze mogelijks afkomstig zijn van het schuindak wat een beperking is binnen dit attest. |
| Asbestmaterialen | <ul style="list-style-type: none"><li>• Plaat, paneel, tablet - Type Menuiserite</li></ul> |
| Gebondenheid op basis van bindmiddel | Hecht |
| Opmerking | Er werd in de schuur 1 van deze plaat gevonden, ik vermoed dat deze worden gebruikt als onderdak van het schuindak. Het schuindak werd wel niet geïnspecteerd vanwege een onderzoeksbeperking. Ik raad u aan het onderdak te laten controleren bij eventuele renovatiewerken. |

- Scherm in afwachting van verwijdering het asbestafval af van luchtstromingen en verstoring: bijvoorbeeld door het te verpakken, te fixeren, af te dekken, signalisatie - afbakening aan te brengen, ....

- Eenvoudige handelingen: mag via doe-het-zelf of door werknemer(s) met opleidingsattest eenvoudige handelingen  
De toepassing kan verwijderd worden via de techniek van eenvoudige handelingen.

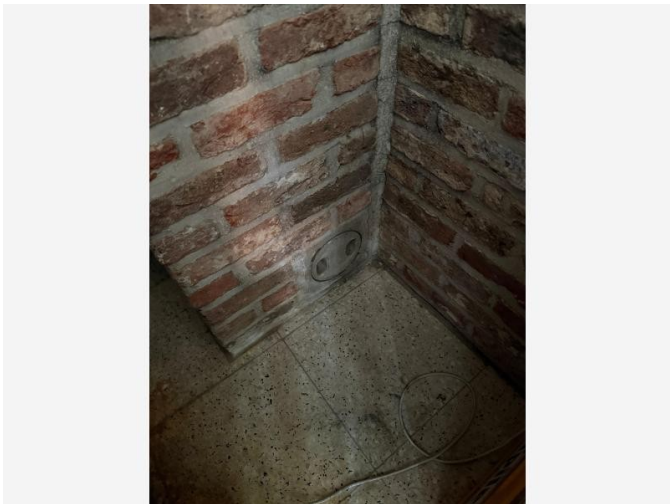
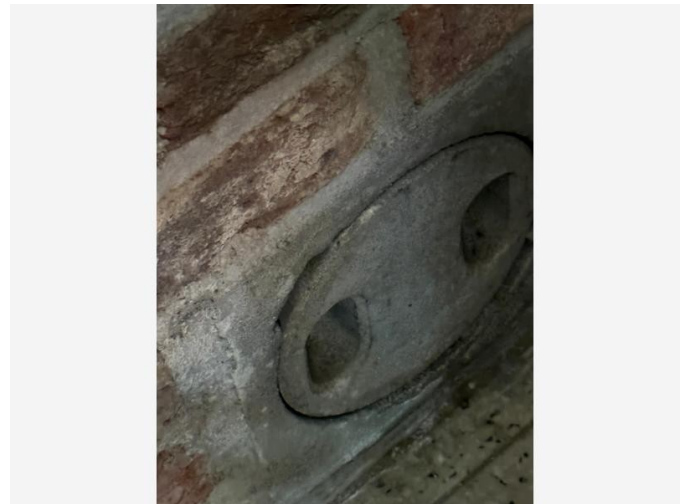
Zorgvuldig beheren

| Eindbeoordeling materiaalarisico | Laag materiaalarisico en/of verlaagde kans op vezelvrijgave |

| Asbestsoort (vezeltype) | Crocidoliet aanwezig |
| Toestand van het materiaal | Onbeschadigd, niet verweerd |

| Beschrijving | Schoorsteen luik |
| Asbestmateriaal | Brandwerende afsluiting (prefab geheel) - Luik |

- Zorg voor een veilig beheer. Vermijd het beschadigen van het asbestmateriaal. Controleer de toestand jaarlijks op wijzigingen.

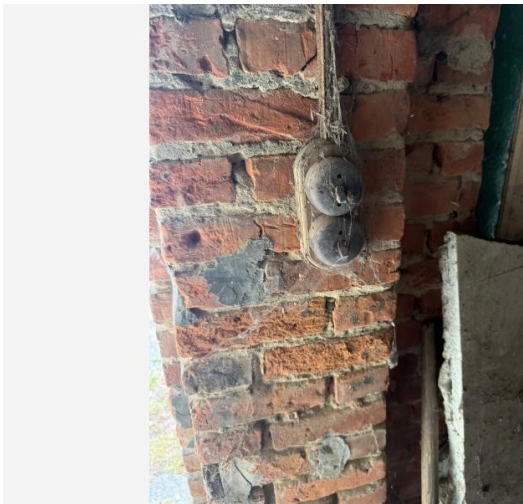
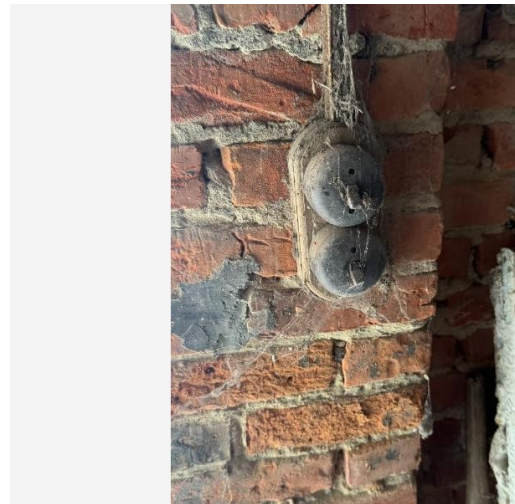
Zorgvuldig beheren

| Eindbeoordeling materiaalarisico | Laag materiaalarisico en/of verlaagde kans op vezelvrijgave |

| Asbestsoort (vezeltype) | Crocidoliet aanwezig |
| Toestand van het materiaal | Onbeschadigd, niet verweerd |

| Beschrijving | Schakelmateriaal in bakeliet |
| Asbestmateriaal | Plaat, paneel, tablet - Type Bakeliet |
| Opmerking | <p>Het schakelmateriaal is vervaardigd uit bakeliet, een harde fenolhars die in het verleden frequent werd toegepast voor elektrische componenten zoals schakelaars, stopcontacten, zekeringen en aansluitdozen.</p> <p>Toepassingen van bakeliet kunnen asbestvezels bevatten die werden toegevoegd om de warmtebestendigheid en isolatie van het materiaal te verbeteren. Deze toepassing wordt daarom beschouwd als asbestverdacht.</p> <p>De vaststelling is gebaseerd op visuele kenmerken (materiaaltype, kleur, ouderdom en uitvoering) en de historische toepassing van bakeliet als mogelijk asbesthoudend kunststof in elektrisch schakelmateriaal.</p> |

- Zorg voor een veilig beheer. Vermijd het beschadigen van het asbestmateriaal. Controleer de toestand jaarlijks op wijzigingen.

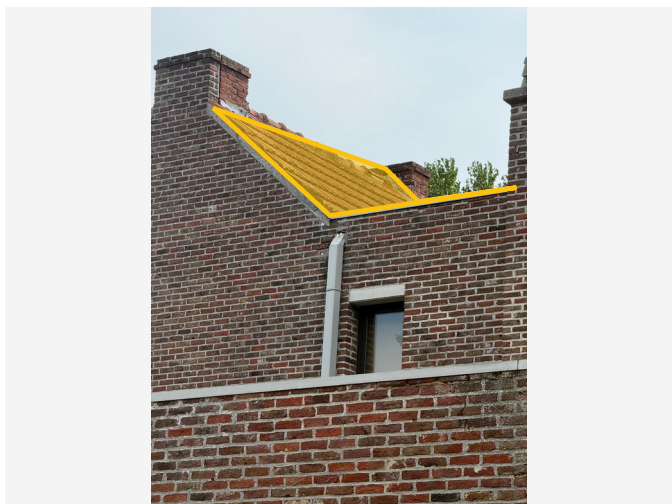
**Reden:** Het te onderzoeken materiaal situeert zich hoger dan 3,50 m te rekenen vanaf een veilige ondergrond

**Uitleg van de asbestdeskundige:** het onderdak vormt een beperking in het onderzoek. Deze kan niet onderzocht worden, omdat het te onderzoeken materiaal zich hoger situeert dan 3,50 m te rekenen vanaf een veilige ondergrond

Door de beperking kunnen hier alsnog asbesthoudende toepassingen aanwezig zijn die tijdens het onderzoek niet te inspecteren zijn.

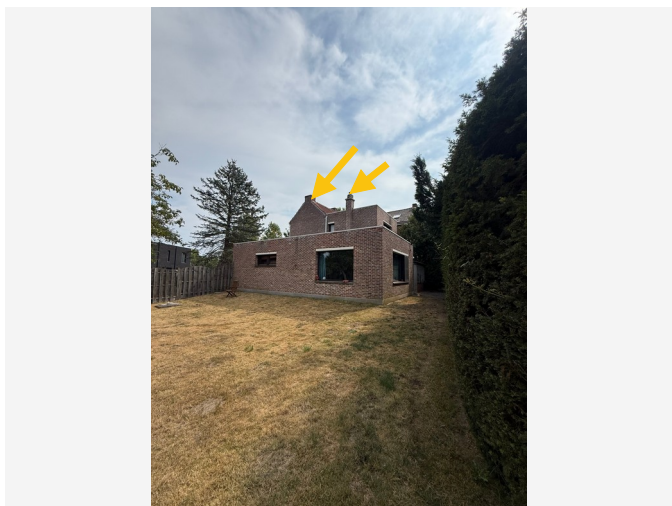
**Reden:** Het te onderzoeken materiaal situeert zich hoger dan 3,50 m te rekenen vanaf een veilige ondergrond

**Uitleg van de asbestdeskundige:** De schoorsteen vormt een beperking in het onderzoek. Deze kan niet onderzocht worden, omdat het te onderzoeken materiaal zich hoger situeert dan 3,50 m te rekenen vanaf een veilige ondergrond

Door de beperking kunnen hier alsnog asbesthoudende toepassingen aanwezig zijn die tijdens het onderzoek niet te inspecteren zijn.

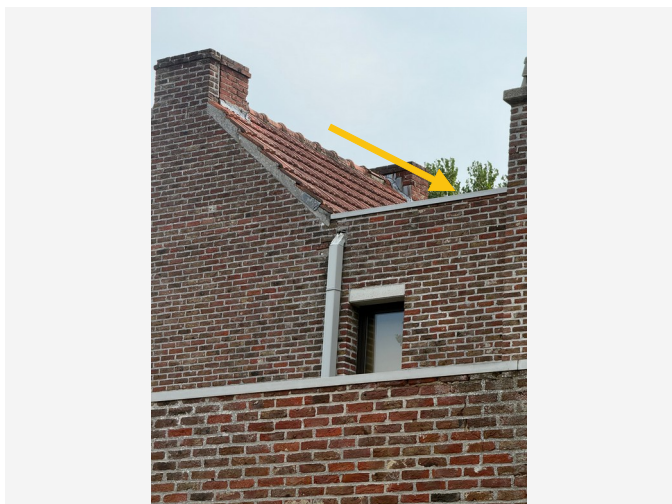
**Reden:** Het te onderzoeken materiaal situeert zich hoger dan 3,50 m te rekenen vanaf een veilige ondergrond

**Uitleg van de asbestdeskundige:** Het platdak vormt een beperking in het onderzoek. Deze kan niet onderzocht worden, omdat het te onderzoeken materiaal zich hoger situeert dan 3,50 m te rekenen vanaf een veilige ondergrond

Door de beperking kunnen hier alsnog asbesthoudende toepassingen aanwezig zijn die tijdens het onderzoek niet te inspecteren zijn.

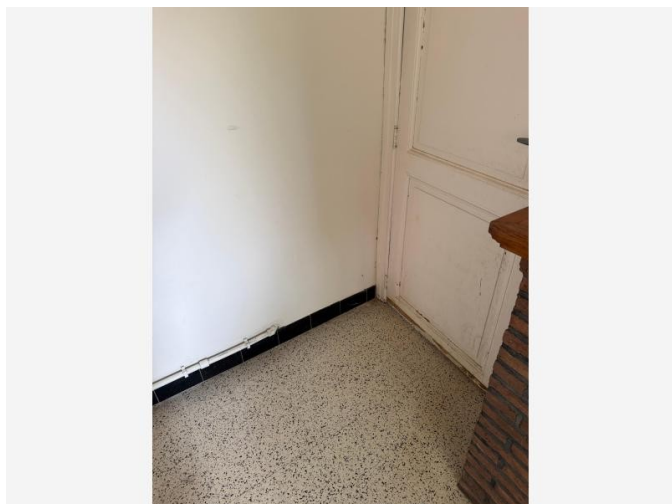
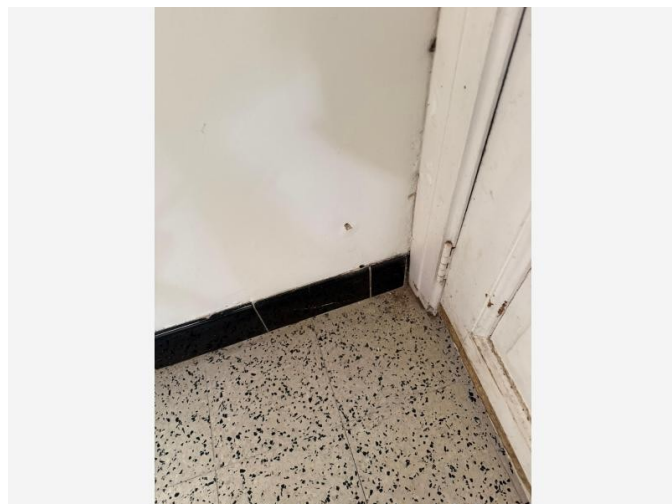
## Fiche 7: Pleisterwerk muren

Geen asbest

| # | Type | Referentie | Resultaat |
|---|---|---|---|
| 7.1 | Mengmonster | MM00& | Geen asbest |

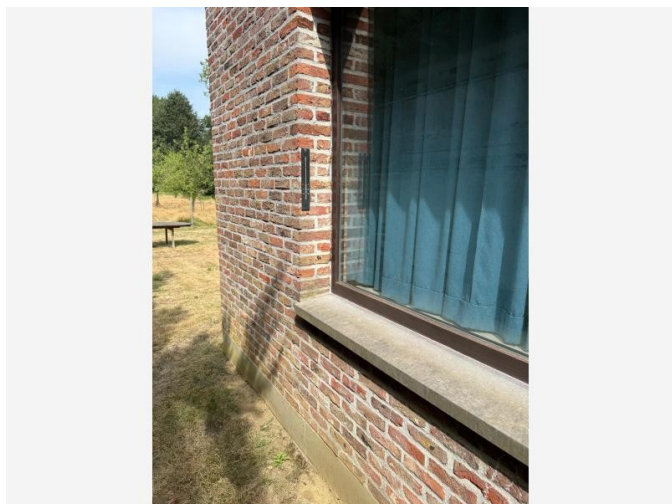
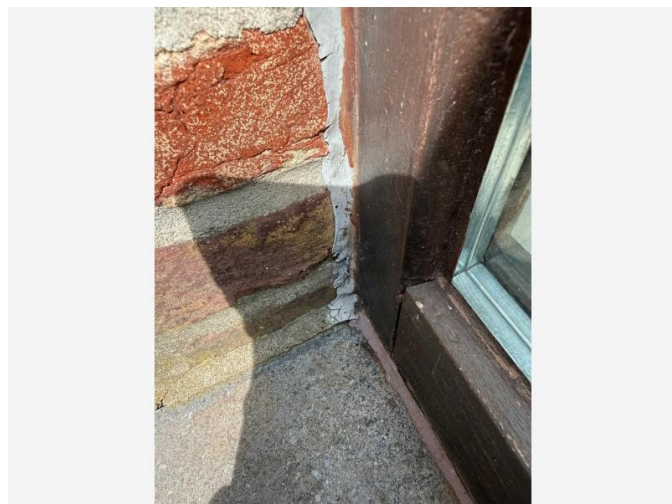
Geen asbest

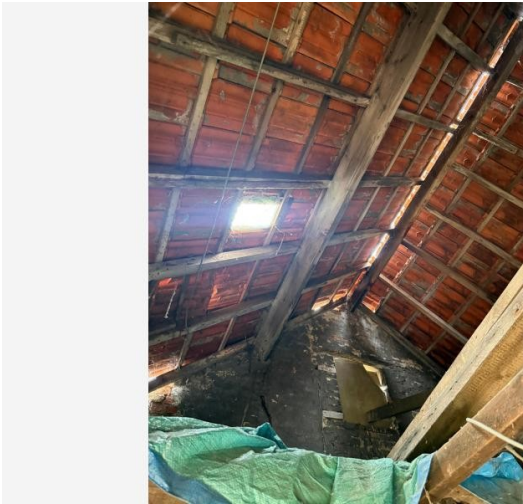
## Fiche 13: Onderdak schuur

| Beschrijving | Notitie | Terug te vinden op plannen |
|---|---|---|
| Fiche 13: Onderdak schuur | <p>De schuur heeft geen onderdak je kijkt recht op de pannen.</p> | - |
