# Asbestinventarisatetest

Heistraat 4, 3128 Tremelo

Attestnummer : 20261002-000003.000

Uitgegeven op : 02.10.2026

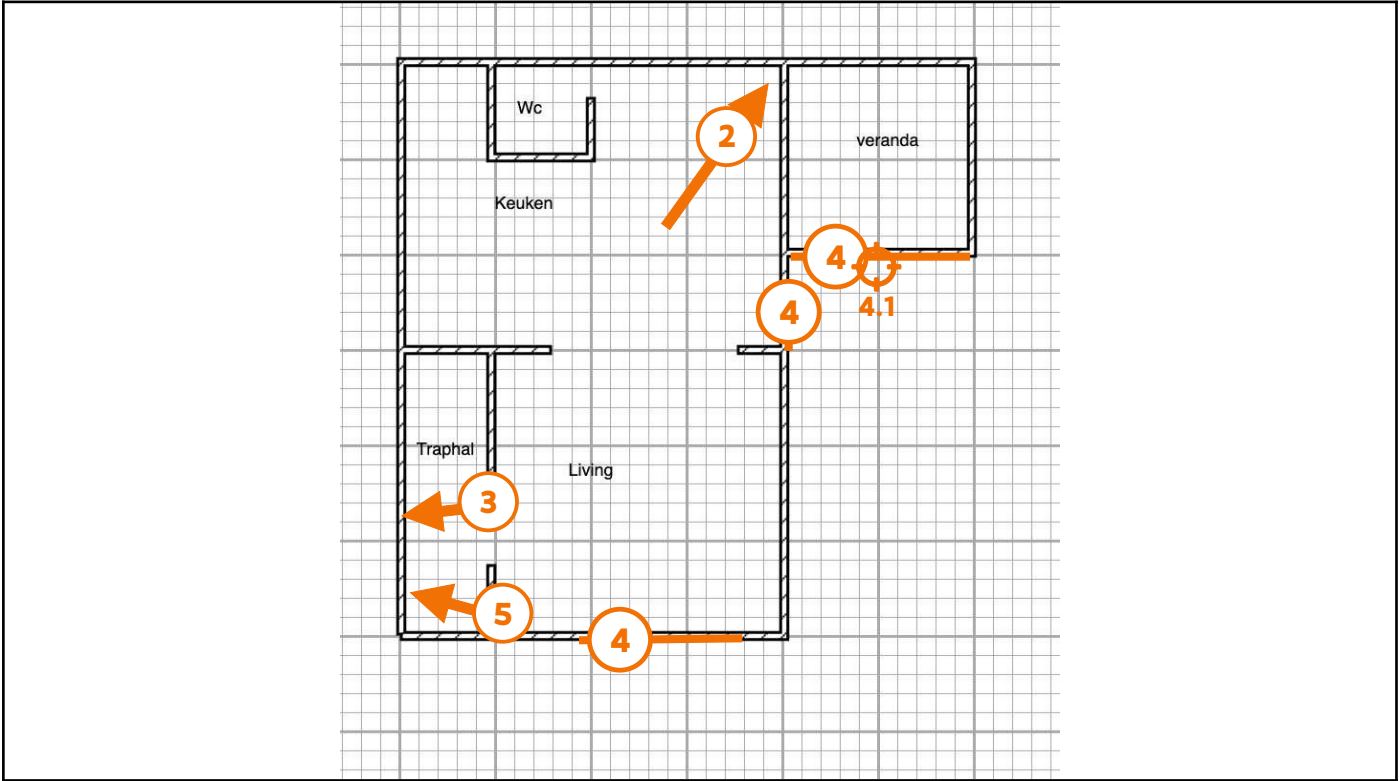
# Plan 1.3: Gelijksvloer

| Beschrijving | Type | Actie |
|---|---|---|
| 2. Rookgaskanaal | Asbestmateriaal | Verwijderen |
| 3. Bakeliet schakelaars en stopcontacten | Asbestmateriaal | Verwijderen |
| 4. Mastiek/kit | Asbestmateriaal | Verwijderen |
| 5. Bakeliet tellerkast | Asbestmateriaal | Verwijderen |

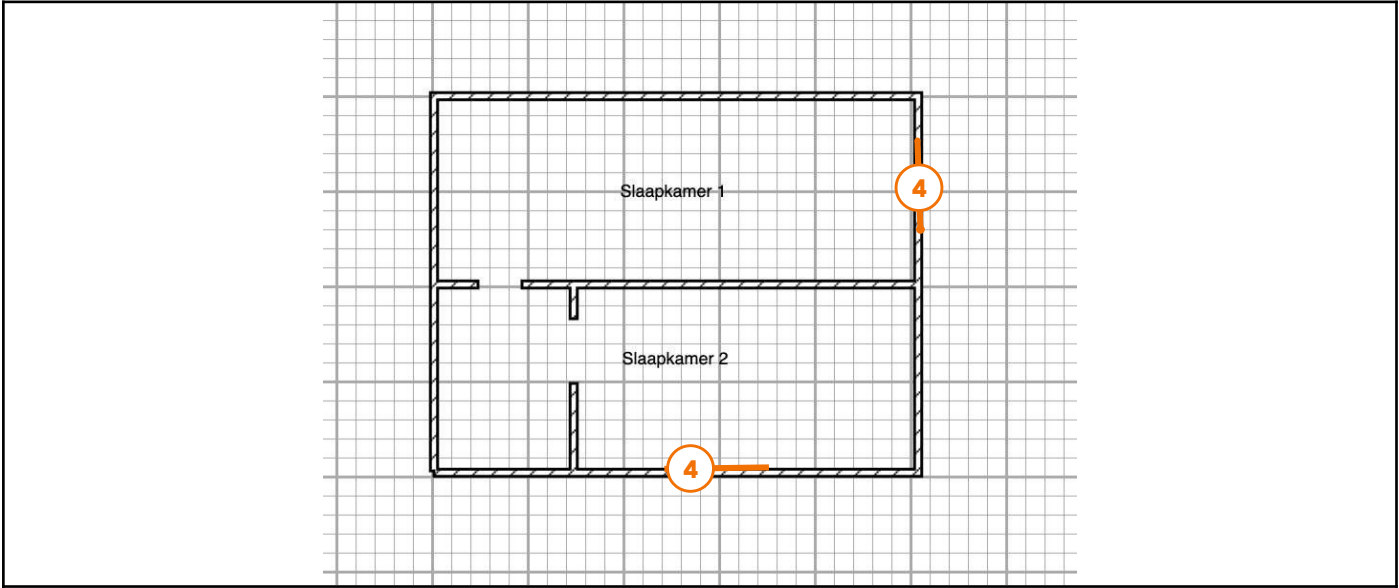
# Plan 1.4: Eerste verdiep

| Beschrijving | Type | Actie |
|---|---|---|
| 4. Mastiek/kit | Asbestmateriaal | <a href="#">Verwijderen</a> |

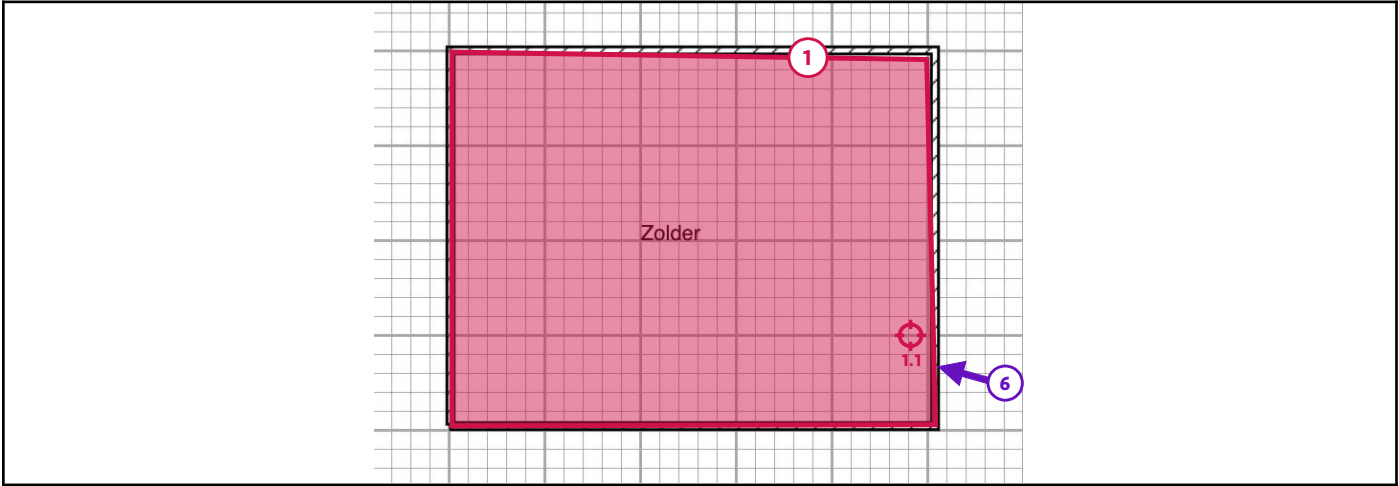
# Plan 1.5: Zolder

| Beschrijving | Type | Actie |
|---|---|---|
| 1. Vloerzeil | Asbestmateriaal | Dringend verwijderen |
| 6. Schoorsteen | Beperking | - |

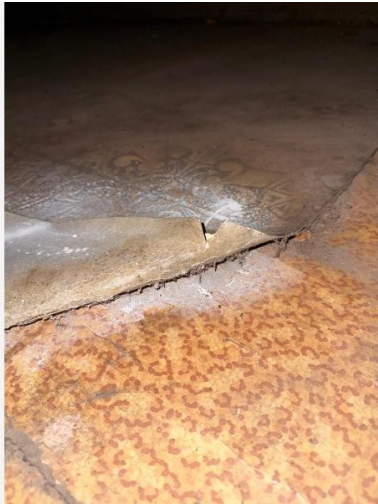
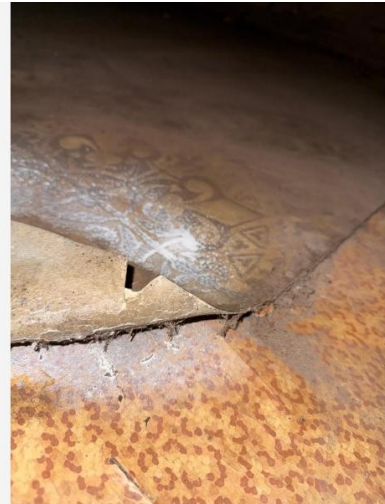
**Dringend verwijderen**

- Hermetische zone (erkend asbestverwijderaar)  
Asbesthoudend vloerzeil kan tijdens verwijdering vezelvrijgave veroorzaken doordat het materiaal bij manipulatie of afbraak breekt, scheurt of verpulvert.

| Eindbeoordeling materiaalrisico | Hoog materiaalrisico en/of hoge kans op vezelvrijgave |

| Gebondenheid | Categorie 2: niet-hechtgebonden met matrix |
| Asbestsoort (vezeltype) | Alleen chrysotiel aanwezig |
| Asbestconcentratie | Hoog ( $\geq 50\%$ ) |
| Toestand van het materiaal | Zwaar beschadigd, zwaar verweerd |

| # | Type | Referentie | Resultaat |
|---|---|---|---|
| 1.1 | Puntmonster | MM003 | Chrysotiel |

| Beschrijving | Vloerzeil |

- Zorg voor een veilig beheer. Vermijd het beschadigen van het asbestmateriaal. Controleer de toestand jaarlijks op wijzigingen.
- Sluit de ruimte luchtdicht af en vermijd het betreden van de ruimte.
- Scherm in afwachting van verwijdering het asbestmateriaal af van luchtstromingen en verstoring: bijvoorbeeld door het te verpakken, te fixeren, af te dekken, signalisatie - afbakening aan te brengen, ...
- Verwijder dit asbestmateriaal zo snel mogelijk. Volg de toestand goed op.

Dergelijke toepassingen kunnen niet veilig verwijderd worden via eenvoudige handelingen of de couveuzemethode.

De verwijdering dient te gebeuren volgens de methodiek van de hermetische zone, zoals omschreven in de

Codex Welzijn op het Werk, Boek VI, titel 3, bijlage III.2-2.

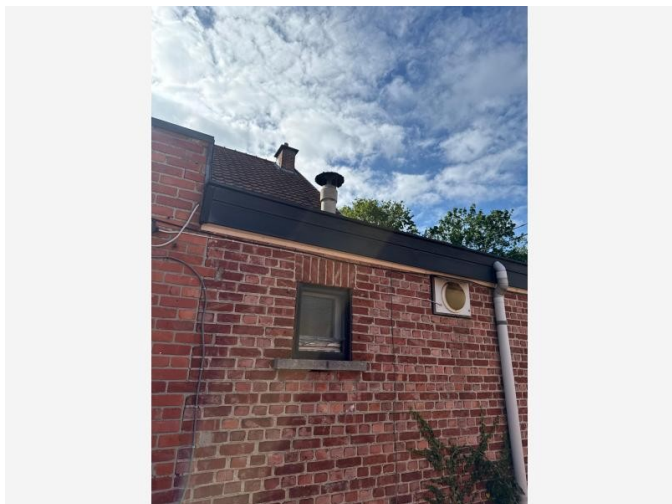
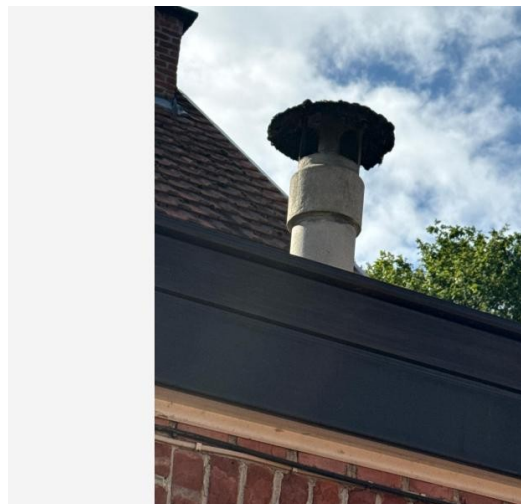
Verwijderen

| Eindbeoordeling materiaalrisico | Verhoogd materiaalrisico en/of verhoogde kans op vezelvrijgave |

| Asbestsoort (vezeltype) | Crocidoliet aanwezig |
| Toestand van het materiaal | Matig beschadigd, matig verweerd |

| Beschrijving | Rookgaskanaal |

- Zorg voor een veilig beheer. Vermijd het beschadigen van het asbestmateriaal. Controleer de toestand jaarlijks op wijzigingen.
- Voer bijkomende staalname(s) uit.

- Eenvoudige handelingen: mag via doe-het-zelf of door werknemer(s) met opleidingsattest eenvoudige handelingen  
De toepassing kan verwijderd worden via de techniek van eenvoudige handelingen.  
Bevindt het asbest zich buiten uw woning of gebouw, dan mag de uitvoerder de volgende toepassingen zelf wegnemen:
  - hechtgebonden asbest dat niet beschadigd is;
  - hechtgebonden asbest dat wel beschadigd is en waarbij er vrije asbestvezels zichtbaar zijn.Bij hechtgebonden toepassingen zijn de asbestvezels gebonden met een sterk bindmiddel zoals cement, kunststof, lijm, mastiek of bitumen.

De verwijdering gebeurt met beperkte mechanische handelingen en onder toepassing van stofbeperkende maatregelen, zoals het vooraf bevochtigen of fixeren van het materiaaloppervlak om stofvorming te vermijden.

De asbestcementoepassing wordt zorgvuldig losgemaakt zonder breuk, vervolgens bevochtigd of gefixeerd, en onmiddellijk verpakt in dubbele PE-folie.

De verpakking wordt luchtdicht afgesloten en afgevoerd naar een recyclagepark of erkende verwerker die asbestcement aanvaardt.

Deze verwijdermethode is vastgelegd in de Codex Welzijn op het Werk, Boek VI, titel 3, bijlage VI.3-2, die de voorwaarden en veiligheidsmaatregelen voor eenvoudige handelingen bepaalt.

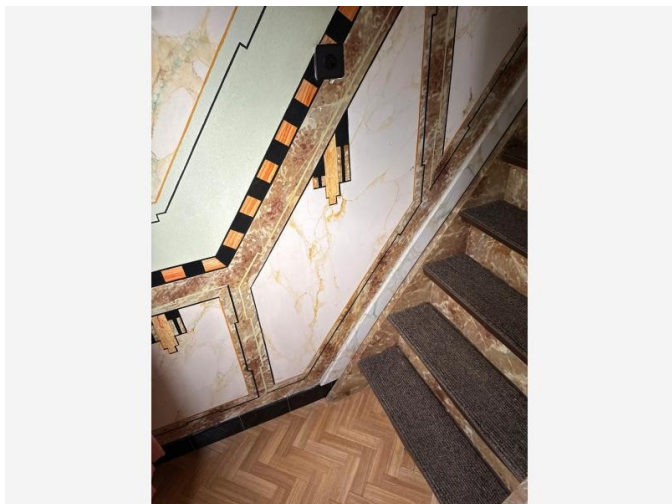
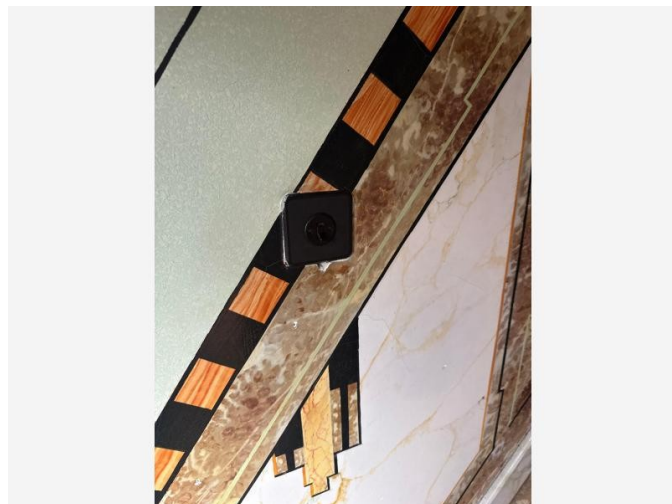
Verwijderen

Tijdens normaal gebruik is de kans op vezelvrijgave verwaarloosbaar, aangezien het bakelietmateriaal hechtgebonden is en de vezels stevig in de kunststofmatrix zijn verankerd.

Bij het verwijderen of losmaken van oude bakelieten componenten kan breuk of splintering optreden, wat aanleiding kan geven tot lokale vezelafgifte. Dit geldt vooral bij sterk verouderd, broos of thermisch beschadigd materiaal.

Langdurige warmteontwikkeling door overbelasting of slechte contacten kan de bakelietmatrix degraderen of verkolen, waardoor de binding met de asbestvezels vermindert en vezelvrijgave bij manipulatie mogelijk wordt.

| Eindbeoordeling materiaalrisico | Verhoogd materiaalrisico en/of verhoogde kans op vezelvrijgave |

| Asbestsoort (vezeltype) | Crocidoliet aanwezig |
| Toestand van het materiaal | Licht beschadigd, licht verweerd. Intacte calciumsilicaatplaat of materiaal met categorie 3-gebondenheid |

| Beschrijving | Bakeliet schakelaars en stopcontacten |

- Zorg voor een veilig beheer. Vermijd het beschadigen van het asbestmateriaal. Controleer de toestand jaarlijks op wijzigingen.
- Voer bijkomende staalname(s) uit.

- Eenvoudige handelingen: mag via doe-het-zelf of door werknemer(s) met opleidingsattest eenvoudige handelingen  
De toepassing kan verwijderd worden via de techniek van eenvoudige handelingen.

In binnenruimtes mag u alleen hechtgebonden asbest verwijderen dat niet beschadigd is. Dat betekent dat het materiaal volledig intact is en er geen vrije asbestvezels zichtbaar zijn.

Bakeliete toepassingen worden zorgvuldig losgemaakt zonder breuk, vervolgens bevochtigd of gefixeerd, en onmiddellijk verpakt in dubbele PE-folie.

Deze verwijdermethode is vastgelegd in de Codex Welzijn op het Werk, Boek VI, titel 3, bijlage VI.3-2, die de voorwaarden en veiligheidsmaatregelen voor eenvoudige handelingen bepaalt.

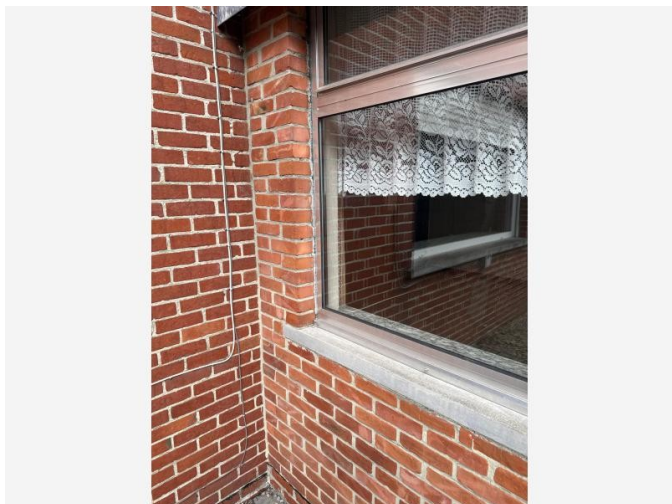
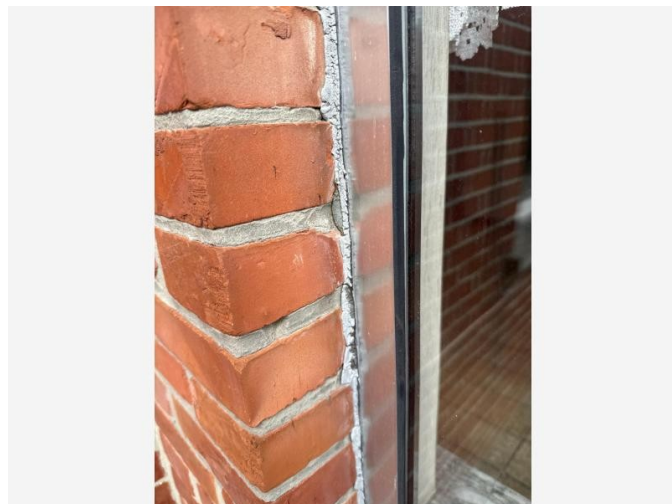
Verwijderen

De aanwezigheid van hechting aan onderliggende materialen en de noodzaak tot losmaken kunnen het risico op vezelvrijgave tijdens de verwijdering verhogen.

- Zorg voor een veilig beheer. Vermijd het beschadigen van het asbestmateriaal. Controleer de toestand jaarlijks op wijzigingen.

- Eenvoudige handelingen: enkel door erkend asbestverwijderaar  
De toepassing dient verwijderd te worden via de techniek van eenvoudige handelingen, uitgevoerd door een erkend asbestverwijderaar.

De verwijdering gebeurt met beperkte mechanische handelingen en onder toepassing van stofbeperkende maatregelen, zoals het vooraf bevochtigen of fixeren van het materiaaloppervlak om stofvorming te vermijden.

De mastiek wordt zorgvuldig losgemaakt zonder overmatige beschadiging of verpulvering, vervolgens bevochtigd of gefixeerd, en onmiddellijk verpakt in dubbele PE-folie.

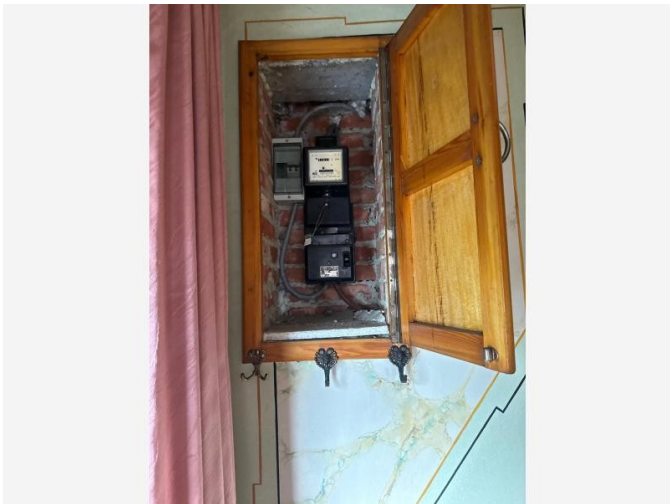
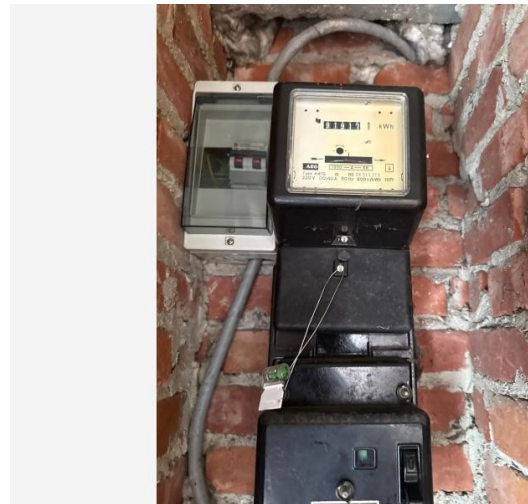
| Opmerking | <p>De teller is vervaardigd uit bakeliet, een harde fenolhars die in het verleden frequent werd toegepast voor elektrische componenten zoals schakelaars, stopcontacten, zekeringen en aansluitdozen.</p> <p>Toepassingen van bakeliet kunnen asbestvezels bevatten die werden toegevoegd om de warmtebestendigheid en isolatie van het materiaal te verbeteren. Deze toepassing wordt daarom beschouwd als asbestverdacht.</p> <p>De vaststelling is gebaseerd op visuele kenmerken (materiaaltype, kleur, ouderdom en uitvoering) en de historische toepassing van bakeliet als mogelijk asbesthoudend kunststof in elektrisch schakelmateriaal."</p> |

De verwijdering gebeurt met beperkte mechanische handelingen en onder toepassing van stofbeperkende maatregelen, zoals het vooraf bevochtigen of fixeren van het materiaaloppervlak om stofvorming te vermijden.

Bakeliete toepassingen worden zorgvuldig losgemaakt zonder breuk, vervolgens bevochtigd of gefixeerd, en onmiddellijk verpakt in dubbele PE-folie.

Voorzie steeds beschermfolie of opvangmateriaal onder de werkzone en reinig de omgeving na afloop met vochtige doeken om stofresten te verwijderen.

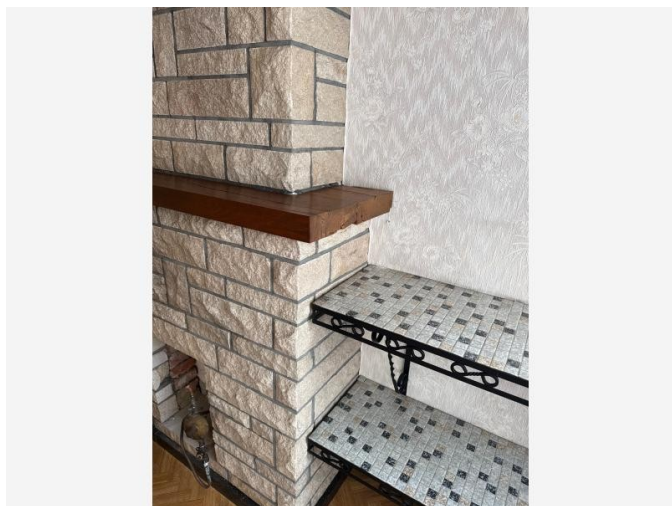
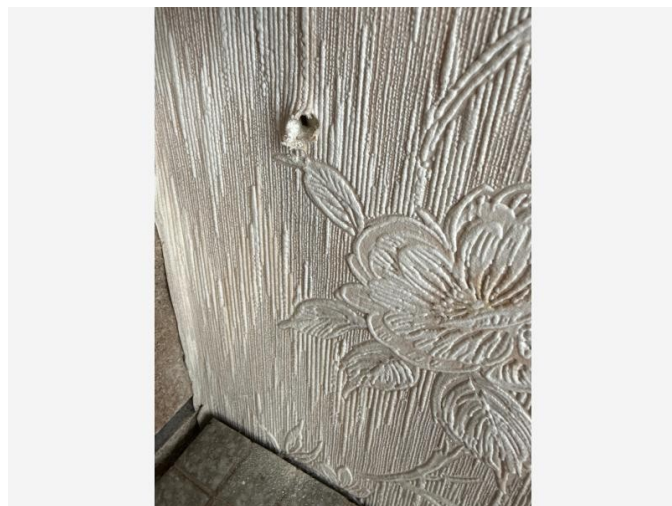
## Fiche 7: Pleisterwerk muren

Geen asbest

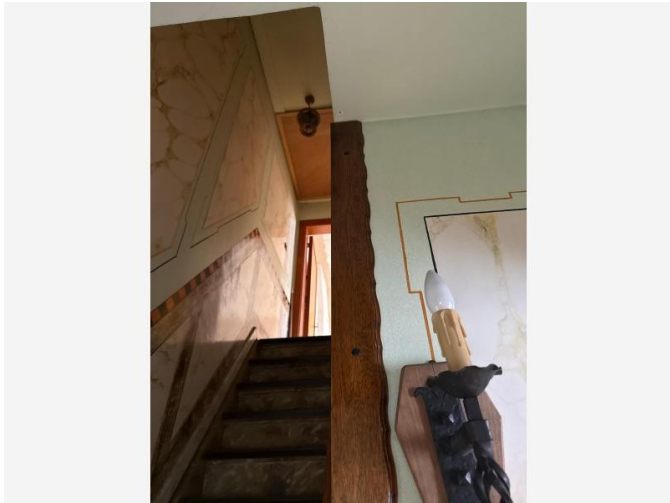
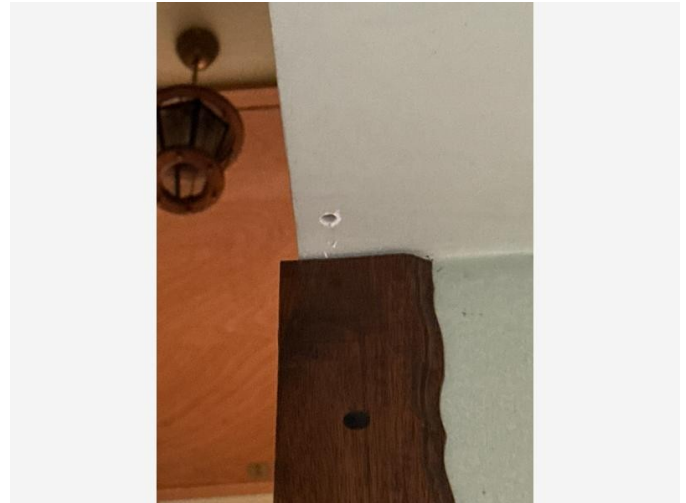
## Fiche 8: Pleisterwerk plafond

Geen asbest

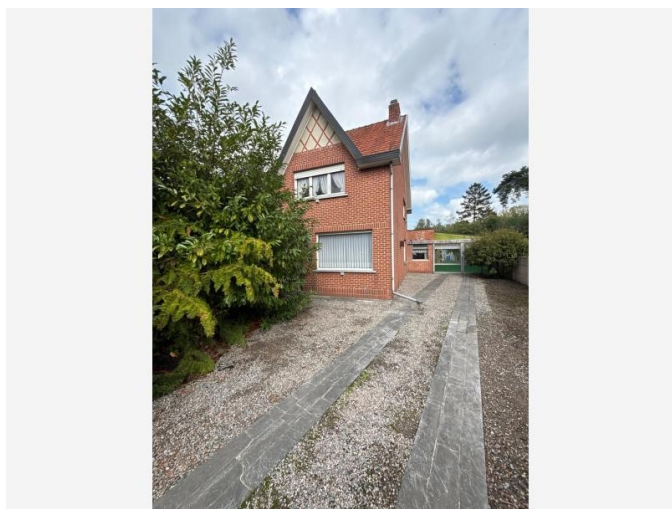
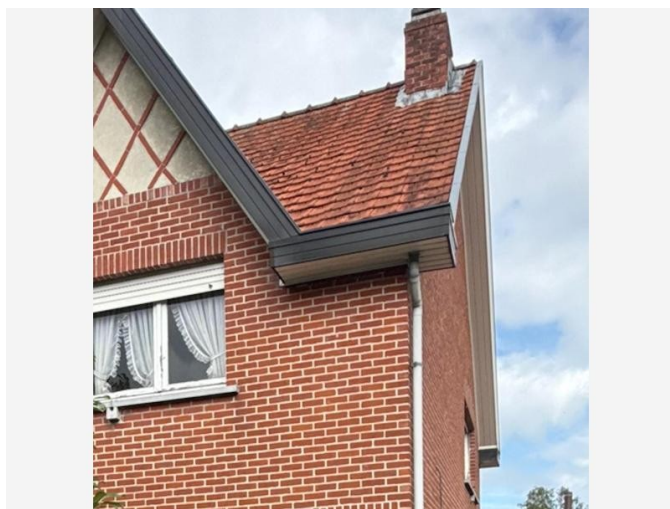
### Fiche 9: Dakbedekking

| Beschrijving | Notitie | Terug te vinden op plannen |
|---|---|---|
| Fiche 9: Dakbedekking | Dak bestaat uit dakpannen. | - |
