# Asbestinventarisatetest

Breedstraat 208, 9100 Sint-Niklaas

Attestnummer : 20261006-000202.000

Uitgegeven op : 06.10.2026

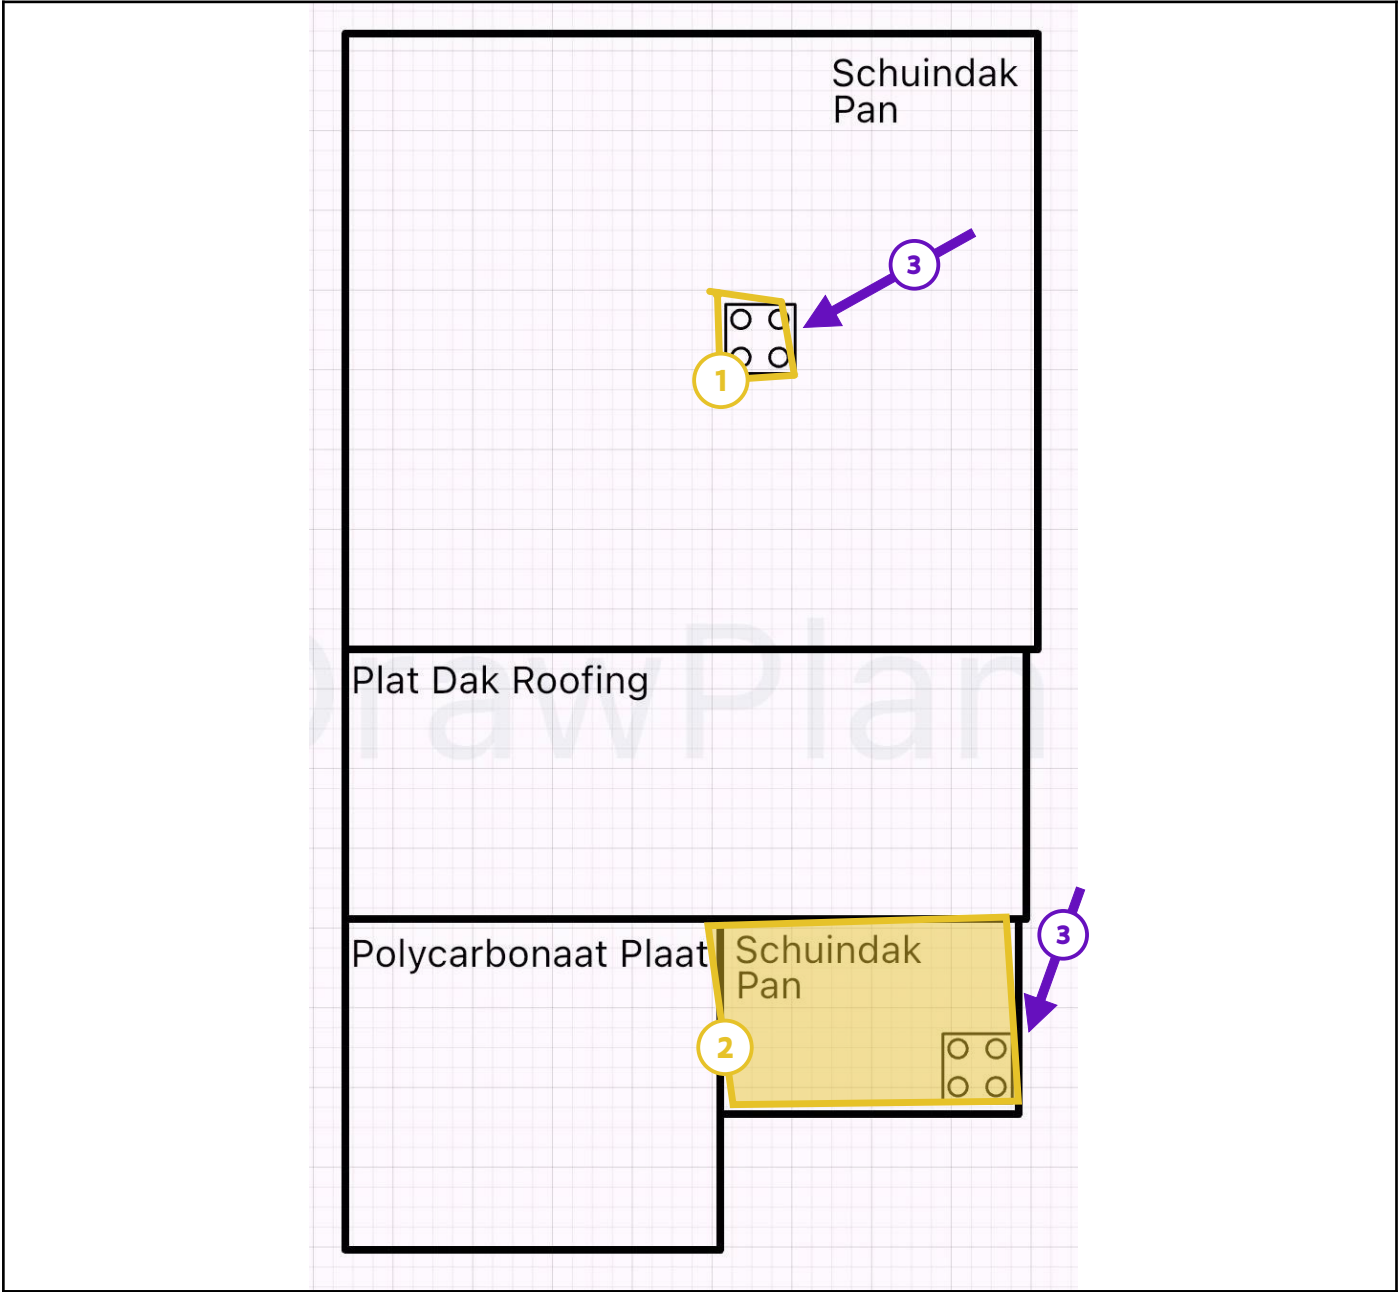
## Plan 1.2: Dak

| Beschrijving | Type | Actie |
|---|---|---|
| 1. cementering (niet bereikbaar voor staalname) | Asbestmateriaal | Zorgvuldig beheren |
| 2. Onderdak (staalname) | Asbestmateriaal | Zorgvuldig beheren |
| 3. Schouw op het dak (beperkingsfiche) | Beperking | - |

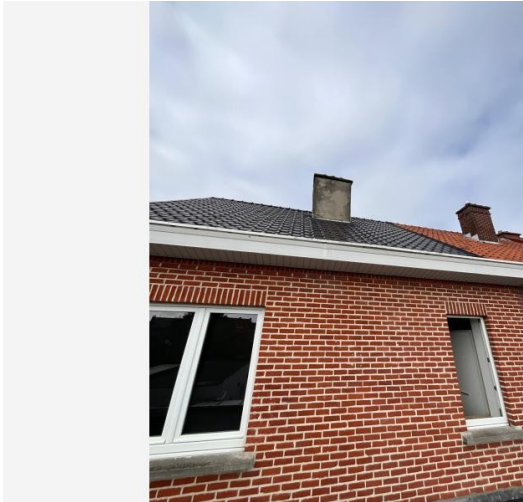
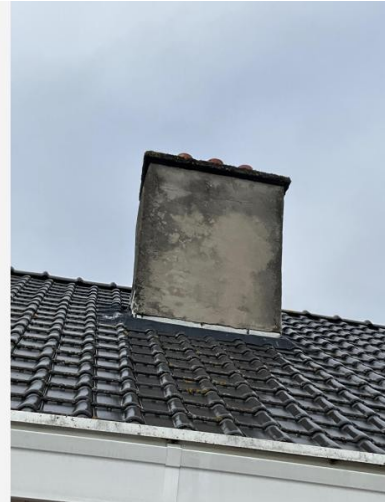
# Fiche 1: cementering (niet bereikbaar voor staalname)

Asbestmateriaal

| Eindbeoordeling materiaalrisico | Laag materiaalrisico en/of verlaagde kans op vezelvrijgave |

| Gebondenheid | Categorie 1: hechtgebonden in oorsprong |
| Asbestsoort (vezeltype) | Crocidoliet aanwezig |
| Asbestconcentratie | Laag (< 50%) |
| Afschermingsgraad van het gehele materiaal | Geheel of deels vrij aan de buitenlucht, maar geen contact met binnenlucht |
| Toestand van het materiaal | Licht beschadigd, licht verweerd. Intacte calciumsilicaatplaat of materiaal met categorie 3-gebondenheid |

| Asbestmateriaal | In-situ afwerkingslagen - Smeerlaag |
| Hoeveelheid (oppervlakte - dikte - aantal) | <ul style="list-style-type: none"> <li>50,00 m<sup>2</sup> - 1,00 cm - 1 stuk</li> </ul> |
| Identificatiemethode | <p>De asbestdeskundige beoordeelt het materiaal als asbestverdacht en dus asbesthoudend, en dit zonder monstername.</p> <p>Motivatie: Er is een onderzoeksbepierking die monstername verhindert; De ruimte of het materiaal bevindt zich hoger dan 3,5 meter vanaf een vaste ondergrond.</p> |

Zorgvuldig beheren

- Hemelwater dat afspoelt van asbestcement daken of gevels kan asbestdeeltjes bevatten. Gebruik het enkel voor gesloten circuits (bv. spoelen toiletten). Reinig na het vervangen van het dak of de gevel de dakgoten en regenwaterput of -ton om asbesthoudend sediment of slib te verwijderen
- Voer bijkomende staalname(s) uit.

- Hermetische zone (erkend asbestverwijderaar)  
HZ erkend asbestverwijderaar

Toepassing mag niet door doe-het-zelf verwijderd worden!

Cementering wordt verwijderd tot op de draagmuur, dit is een losgebonden toepassing en dient verwijderd te worden in een hermetische zone. Voer bijkomende staalnames uit om bepaalde zones uit te sluiten.

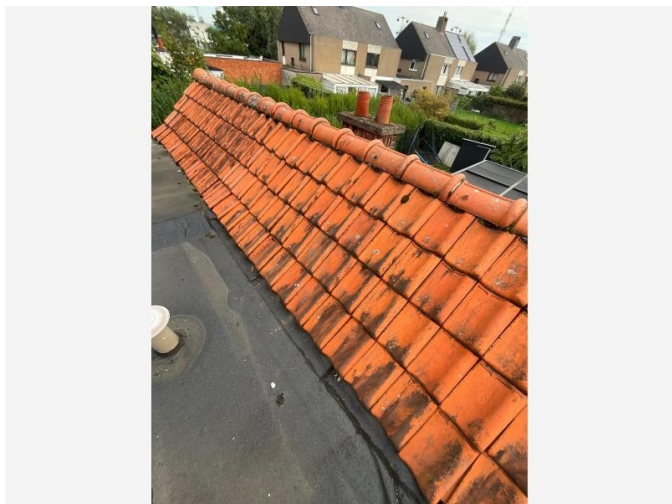
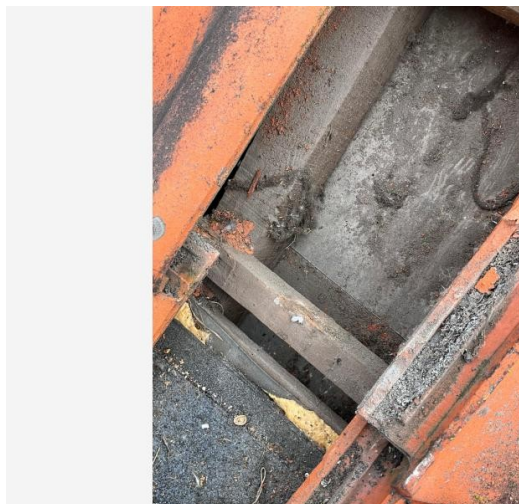
| Eindbeoordeling materiaalrisico | Zeer laag materiaalrisico en/of zeer lage kans op vezelvrijgave |
| Opmerking | onderdakplaten zitten tussen de dakbedekking en constructiebalken<br><br>Geen overlappende stukken, staalname niet mogelijk. |

| Asbestsoort (vezeltype) | Crocidoliet aanwezig |
| Afschermingsgraad van het gehele materiaal | Stootvaste afscherming of omkasting |
| Toestand van het materiaal | Onbeschadigd, niet verweerd |

| Asbestmateriaal | Plaat, paneel, tablet - Type Menuiserie |
| Hoeveelheid (oppervlakte - dikte - aantal) | <ul style="list-style-type: none"> <li>• 20,00 m<sup>2</sup> - 1,00 cm - 1 stuk</li> </ul> |
| Eenvoudig bereikbaar | <p>Nee</p> <ul style="list-style-type: none"> <li>• Het asbestmateriaal is bedekt (uitgezonderd laag verf, coating, behang, kunststof, textiel) en het wegnemen van het bedekkende materiaal kan niet zonder het bedekkende materiaal te beschadigen.</li> </ul> |

Zorgvuldig beheren

- Zorg voor een veilig beheer en verwijder dit asbestmateriaal wanneer het bij werken eenvoudig bereikbaar wordt. Controleer de toestand jaarlijks op wijzigingen.
- Voer bijkomende staalname(s) uit.

- Eenvoudige handelingen: mag via doe-het-zelf of door werknemer(s) met opleidingsattest eenvoudige handelingen  
Opgeleid personeel

(dak werker met 8u basisopleiding asbest) indien de platen eenvoudig te verwijderen zijn zonder kans op breken kan dit via doe-het-zelf of door werknemer(s) met opleidingsattest eenvoudige handelingen; Dek de zoldervloer af met plastic folie . Standaard dragen van de nodige wegwerp beschermingsmiddelen FFP 3 masker , handschoenen en tyvec CAT III type 5-6 , afspoelbaar schoeisel Verwijder de dakpannen. Fixeer het plaatmateriaal , de asbesthoudende platen één voor één en in hun geheel verwijderen. Niet gooien, niet breken. Verwijder onder verneveling of tussentijds voldoende bevochtigen tijdens de volledige duur van de werken. Dubbel verpakken in plastic folie , luchtdicht verpakken of plaats in container met asbestbag. Reinig Nadien de draagstructuur met vochtige doeken (+stofzuiger met absoluut filter kan niet gehoord

worden dus voor een particulier niet mogelijk.) Alle werknemer(s) moeten wel beschikken over een opleidingsattest eenvoudige handelingen 8u. Een vastgesteld asbesthoudend onderdak mag niet definitief ingesloten worden, dit dient verplicht verwijderd te worden als het bij werken bereikbaar wordt. (vb bij vernieuwen van de dakbedekking onderdak mee verwijderen.) Voor hechtgebonden toepassingen: Bij verwijdering door doe-het-zelf moet men dit afval dubbel en luchtdicht verpakt aandienen bij het gemeentelijk recyclagepark. Men raadpleegt best op voorhand de voorwaarden van het recyclagepark.

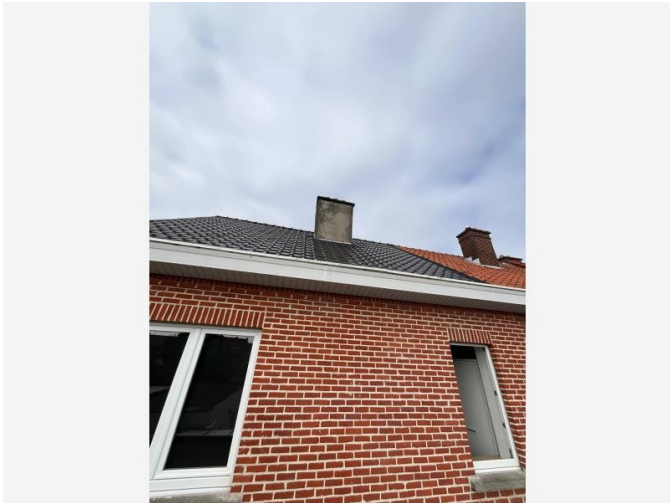
*Situeringsfoto*

**Reden:** Het te onderzoeken materiaal situeert zich hoger dan 3,50 m te rekenen vanaf een veilige ondergrond

**Uitleg van de asbestdeskundige:** Bij werken (dak of reiniging schouw) kan een stelling geplaatst worden , het is niet duidelijk of er asbestverdachte materialen aanwezig zijn in/rond de schouw.

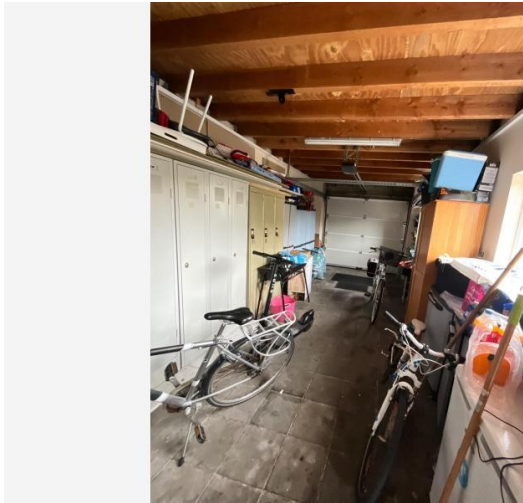
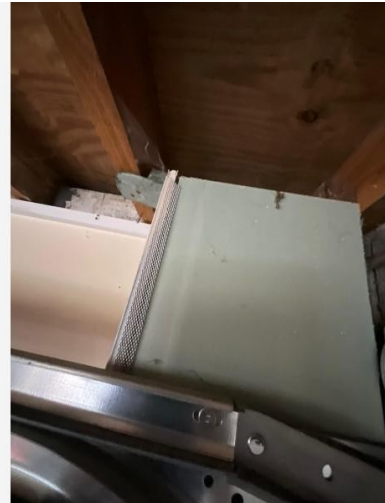
binnenwanden zijn afgewerkt met valse wanden. Het is niet duidelijk of er pleisterwerk of asbest toepassingen aanwezig zijn achter/op deze valse wanden, het is aangewezen om bijkomend onderzoek uit te voeren bij werken.

Zonder destructieve handeling is het niet mogelijk om na te gaan of er asbesthoudende materialen aanwezig zijn achter de wand afwerking. Als bij sloop of renovatie blijkt dat er achter deze wanden nog pleisterwerk of asbest verdachte toepassingen aanwezig zijn, moet dit bemonsterd worden.

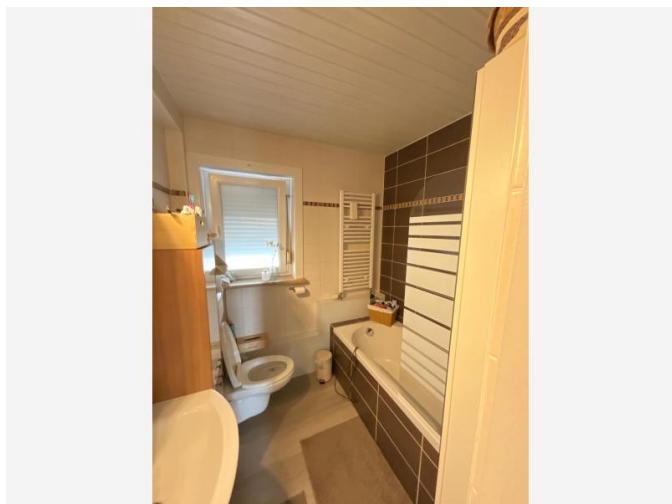
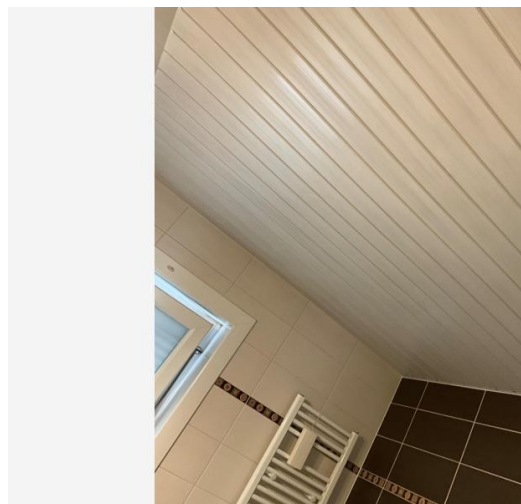
Plafonds zijn afgewerkt met valse plafonds in plaatmateriaal. Het is niet duidelijk of er pleisterwerk of ander verdacht asbestmateriaal aanwezig is achter / op deze valse plafonds, het is aangewezen om bijkomend onderzoek uit te voeren bij werken. Zonder destructieve handeling is het niet mogelijk om na te gaan of er asbesthoudende materialen aanwezig zijn achter de plafond afwerking. Als bij sloop of renovatie blijkt dat er achter deze plafonds nog pleisterwerk of asbest verdachte toepassingen aanwezig zijn, moet dit bemonsterd worden.

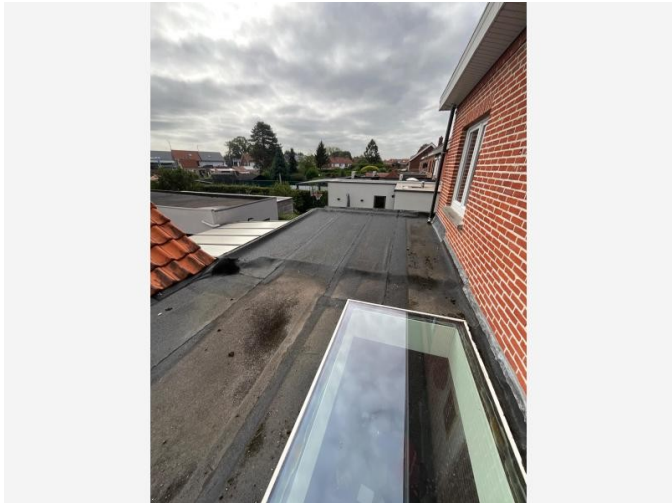
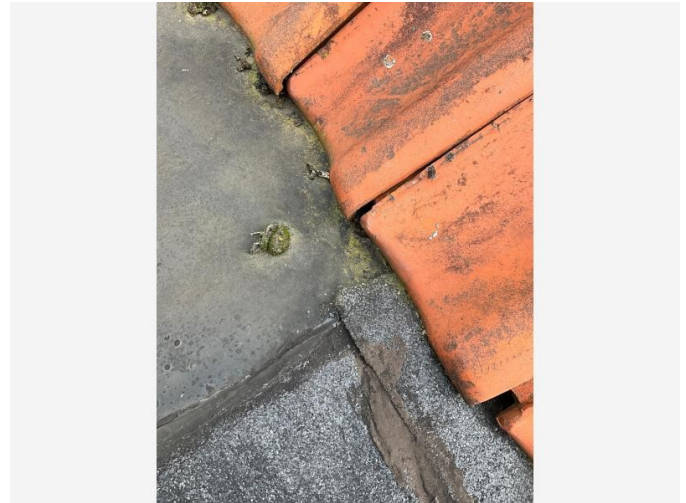
## Fiche 6: Roofing (met staalname)

Geen asbest

| # | Type | Referentie | Resultaat |
|---|---|---|---|
| 6.1 | Puntmonster | 03 | Geen asbest |

| Opmerking | <p>Er werd een staal genomen aan een uitstekend stuk roofing waardoor de waterdichtheid niet in het gedrang komt.</p> <p>Er kan niet uitgesloten worden dat er onderlagen aanwezig zijn (bij dakwerken extra controle aangewezen)</p> <p>De vermelde oppervlaktes, diktes en volumes betreffen een beredeneerde schatting. Er worden geen rechten verleend aan deze oppervlaktes/diktes/volumes.</p> |

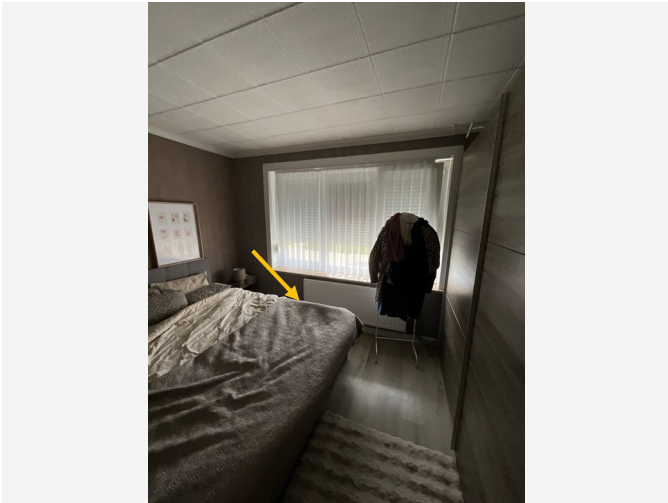
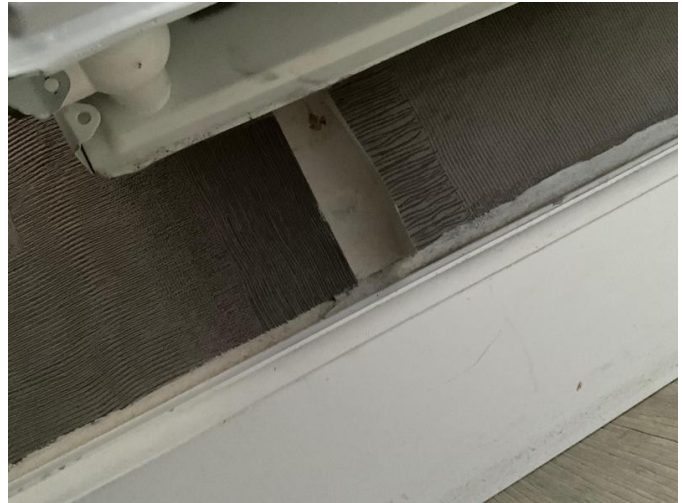
## Fiche 7: Muurpleister

Geen asbest

| # | Type | Referentie | Resultaat |
|---|---|---|---|
| 7.1 | Mengmonster | 01 | Geen asbest |

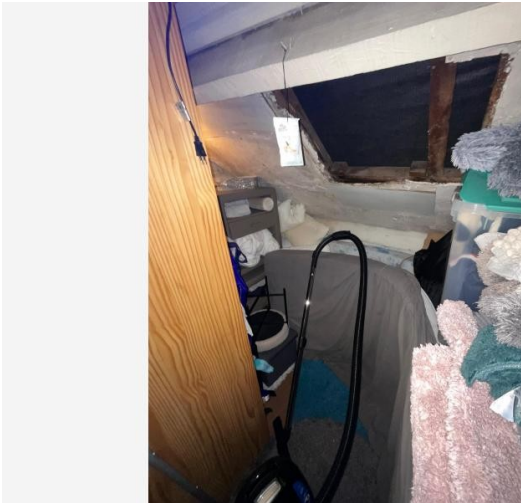
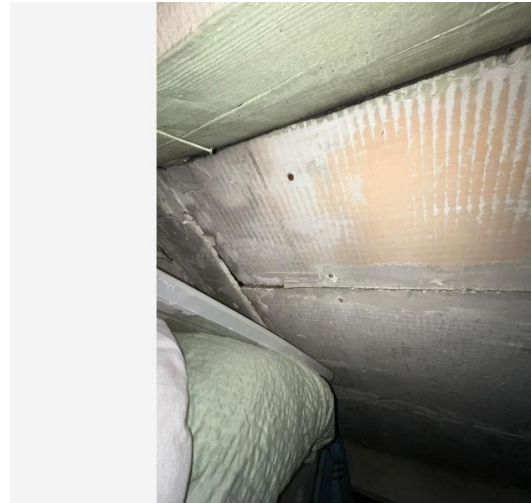
## Fiche 8: Plafondpleister

Geen asbest

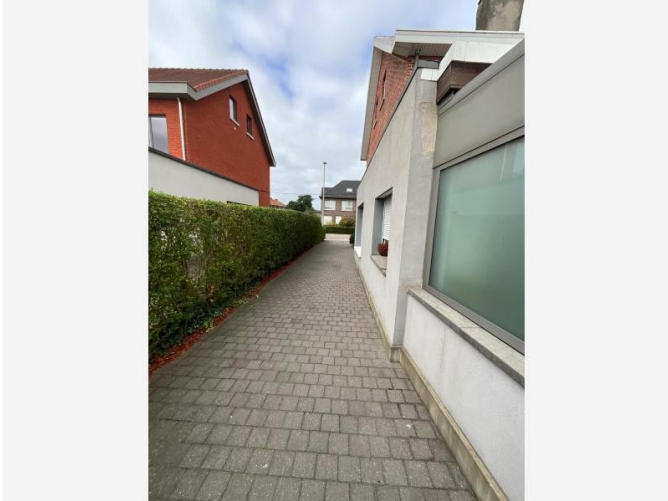
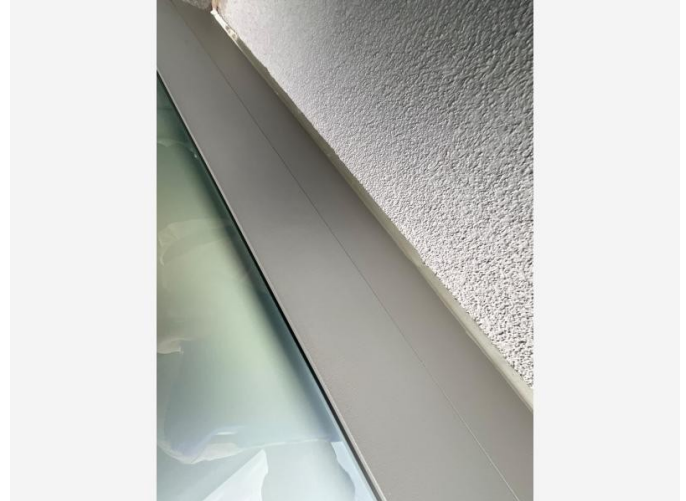
## Fiche 9: Crepi buitentoepassing (met staalname)

Geen asbest
