# Asbestinventarisatetest

Neerstraat 12, 2370 Arendonk

Attestnummer : 20260618-000078.000

Uitgegeven op : 18.06.2026

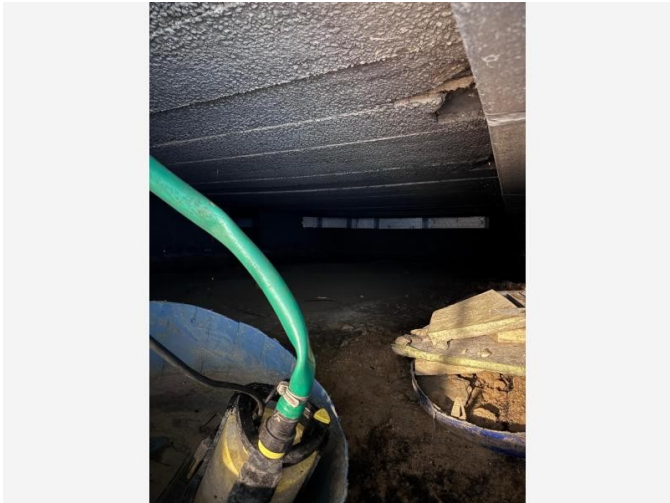
**Uitleg van de asbestdeskundige:** Een kruipkelder bevindt zich onder een deel van de woning en heeft een vrije hoogte van minder dan 1,5 meter. Conform het inspectieprotocol is een fysieke betreding van deze ruimte niet verplicht.

Vanuit de kelderopening werd een visuele inspectie uitgevoerd. Hierbij werden geen asbestverdachte materialen waargenomen; enkel kunststof leidingen zijn zichtbaar. Door de beperkte zichtbaarheid kan de mogelijke aanwezigheid van asbesthoudende materialen in de kruipkelder echter niet volledig worden uitgesloten.

De kruipkelder wordt opgenomen in het asbestattest als niet-geïnspecteerde zone met een gemotiveerde onderzoeksbeperking.

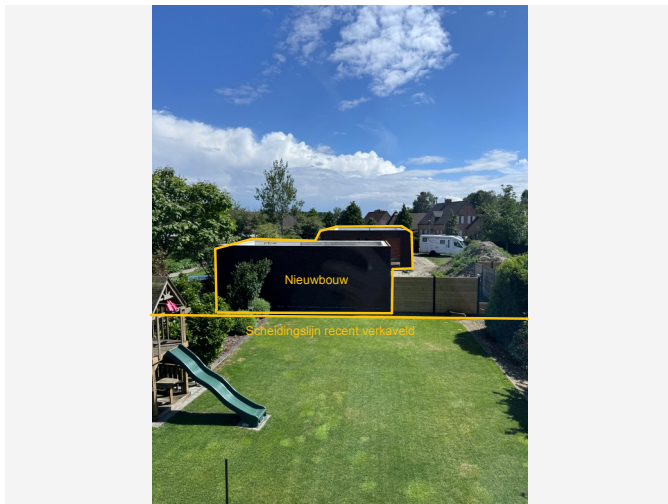
### Uitgesloten van inspectie

**Bouwjaar:** 2026

*Constructies gebouwd vanaf 2001 moeten niet onderzocht worden*

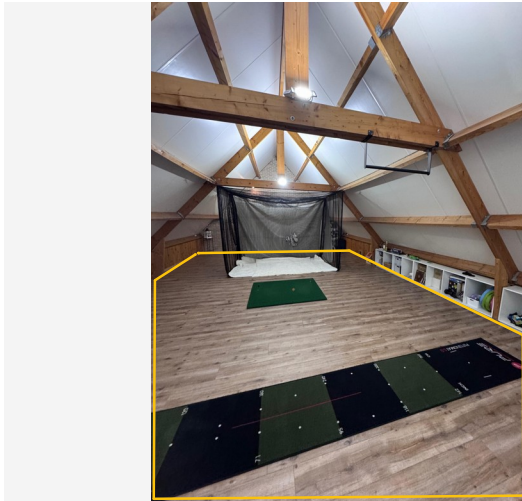
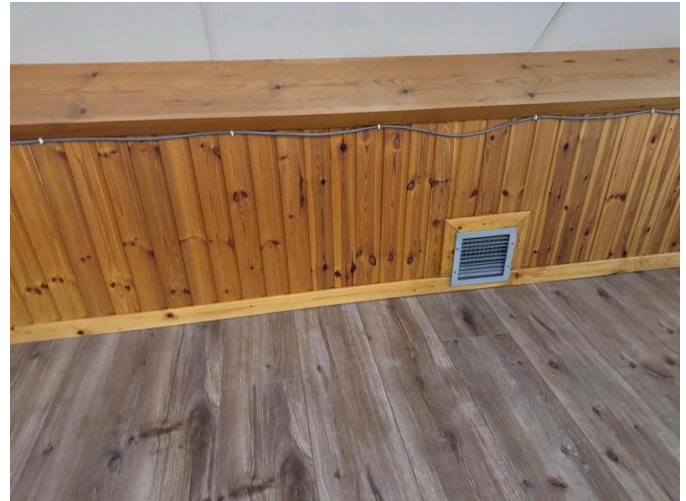
- De vloerafwerking bestaat uit materiaal, nl. laminaat, dat op basis van visuele kenmerken, plaatsingswijze en woningcontext als niet-asbestverdacht wordt beschouwd.
- De aangetroffen materialen vertonen geen kenmerken van historisch asbesthoudende vloerbedekkingen, zoals oude vinyltegels, asbesthoudende lijmresten, bitumineuze onderlagen of vezelcement-gebonden vloerplaten.
- Er zijn geen visuele aanwijzingen voor de aanwezigheid van asbesthoudende ruglagen (vezelcement, karton, papier of vilt), onderlagen of kleefstoffen.
- Niet-zichtbare of niet-toegankelijke lagen van de vloeropbouw konden niet worden beoordeeld.
- Er is geen factuur of aankoopdocumentatie beschikbaar om de exacte plaatsingsdatum te bevestigen.

- De vloerbedekking wordt op basis van de uitgevoerde inspectie als niet-asbestverdacht beschouwd.
- Er werd geen staalname uitgevoerd, aangezien er geen indicatie was van asbestverdacht materiaal.
- Verdere inspectie is niet vereist conform het Inspectieprotocol.

- De ondervloeren konden niet worden beoordeeld wegens hun ontoegankelijke aard.
- Er zijn geen visuele aanwijzingen voor de aanwezigheid van asbesthoudende materialen in deze lagen, maar de aanwezigheid kan niet volledig worden uitgesloten.
- Deze onderliggende vloerlagen vallen buiten de scope van deze inventarisatie.
- Indien bij latere werken alsnog onderliggende materialen of restanten van eerdere vloerafwerkingen worden aangetroffen, is het aangewezen deze te laten beoordelen door een asbestdeskundige.

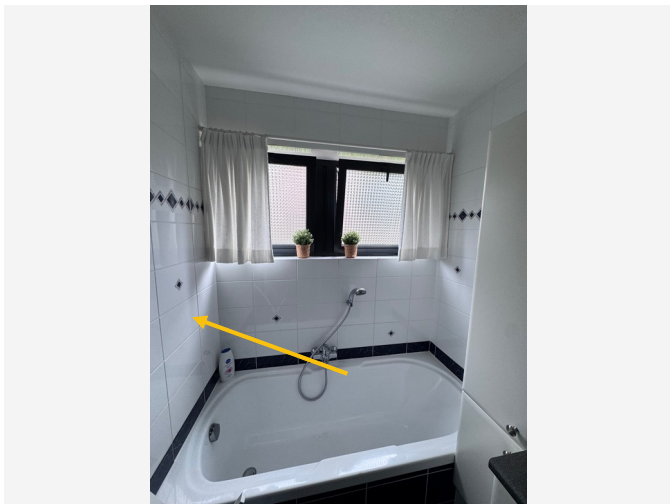
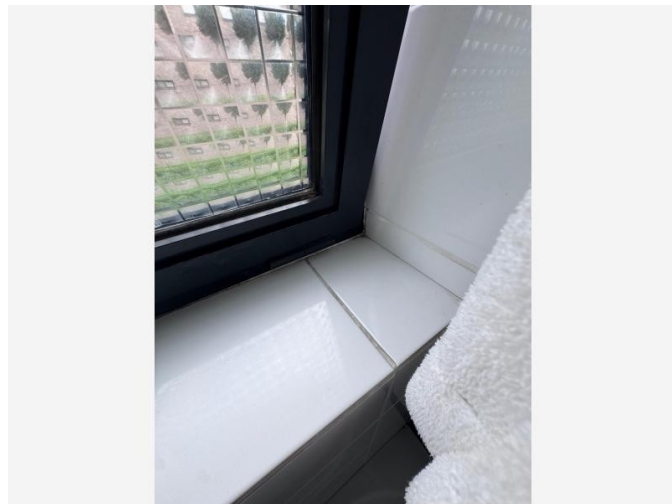
In verschillende ruimtes, nl. keuken, badkamer en toilet, worden faiencetegels aangetroffen als wandafwerking. De tegels zijn mogelijk vast verlijmd op de ondergrond.

Aangezien de tegels niet kunnen worden verwijderd zonder schade toe te brengen, is het niet mogelijk om de aan- of afwezigheid van een onderliggende tegellijm visueel te beoordelen of te bemonsteren.

- De faiencetegels vormen een hechtgebonden, intacte afwerking.
- De tegels kunnen niet worden losgenomen zonder de ondergrond of de tegel zelf te beschadigen.
- Hierdoor kan de aan- of afwezigheid en samenstelling van de tegellijm niet worden vastgesteld via visuele inspectie.
- De aanwezigheid van asbestverdachte tegellijm kan niet worden uitgesloten, aangezien dergelijke lijmen historisch werden toegepast.
- De beoordeling blijft daarom onzeker, conform de richtlijnen van het Inspectieprotocol.

- Indien de tegels in de toekomst worden verwijderd tijdens renovatie- of sloopwerken, is het aangewezen om de onderliggende tegellijm alsnog te laten bemonsteren.
- Eventuele verborgen lagen of historische lijmtoeepassingen vallen buiten de scope van deze niet-destructieve inventarisatie.

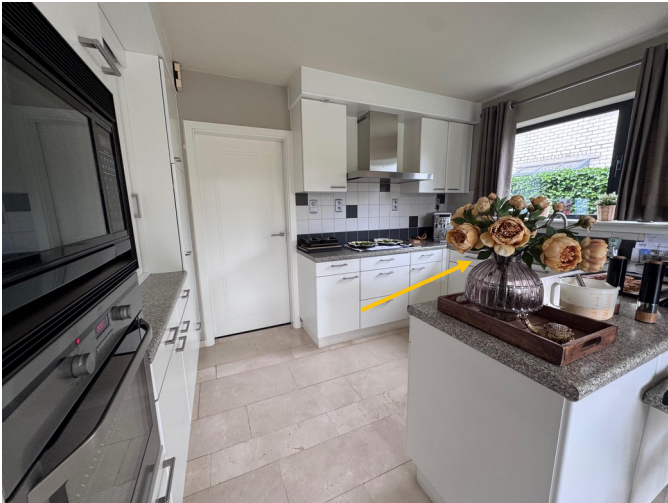
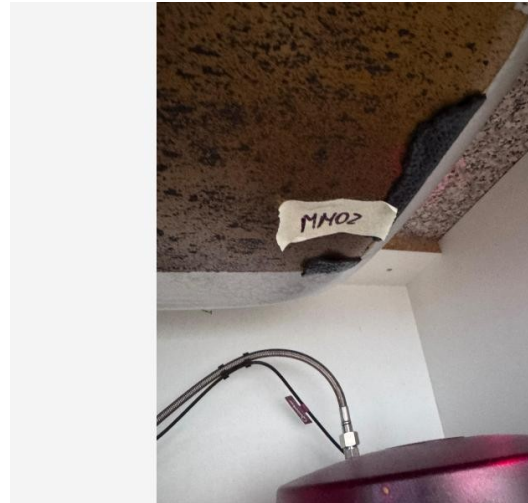
## Fiche 6: Antidreun spoelbak keuken

Geen asbest

| <p><b>Opmerking</b></p> | <p>Aan de onderzijde van de spoelbak in de keuken wordt een antidreunlaag aangetroffen. Deze bestaat uit een grijze tot zwarte aangebrachte coating, bedoeld om contactgeluid te dempen.</p> <p>Gezien het materiaaltype, de ouderdom en de visuele kenmerken wordt deze toepassing conform het Inspectieprotocol als asbestverdacht beschouwd.</p> <p>Specifieke vaststellingen:</p> <ul style="list-style-type: none"> <li>• De antidreunlaag is zichtbaar en toegankelijk, waardoor staalname mogelijk was.</li> <li>• De toepassing vertoont kenmerken die overeenkomen met historisch gebruikte dempingslagen, waarin asbest in het verleden frequent werd toegepast.</li> <li>• De hoeveelheid betreft een inschatting, gebaseerd op visuele vaststellingen en de uitgevoerde staalname.</li> </ul> <p>Monsternamen en analyse:</p> <ul style="list-style-type: none"> <li>• Conform het Inspectieprotocol is een monsternamen en labo-analyse vereist om een verdachte toepassing als niet-asbesthoudend te kunnen identificeren.</li> <li>• De staalname werd uitgevoerd volgens de gestelde methodologie uit het geconsolideerde inspectieprotocol.</li> <li>• Het staal werd geanalyseerd door een FOD WASO-erkend asbestlaboratorium.</li> <li>• Het analyseresultaat is opgenomen in het technisch dossier en vormt de basis voor de beoordeling van deze toepassing.</li> </ul> <p>Opmerking bij onderliggende lagen:</p> <ul style="list-style-type: none"> <li>• De uitgevoerde staalname is niet noodzakelijk representatief voor eventuele bijkomende of onderliggende dempingslagen die niet zichtbaar of niet toegankelijk waren.</li> <li>• Indien tijdens toekomstige werken bijkomende verdachte lagen worden aangetroffen, is het aangewezen om deze te laten beoordelen door een asbestdeskundige.</li> </ul> |

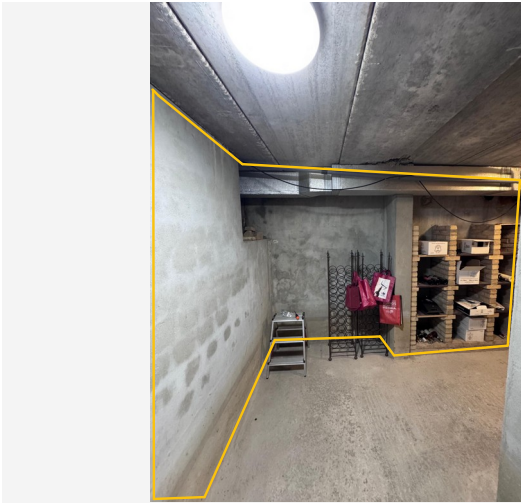
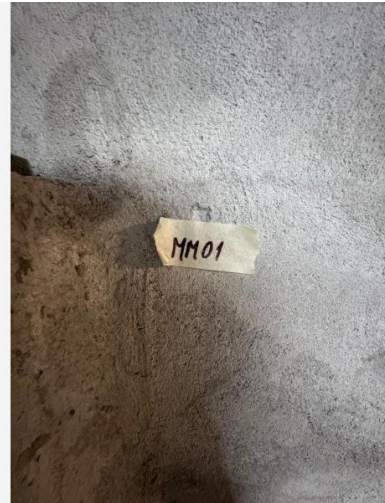
## Fiche 7: Cementering kelderwand

Geen asbest

| <p><b>Opmerking</b></p> | <p>De cementering bevindt zich op de binnenmuren van de kelder. De toepassing komt verspreid voor doorheen de kelderruimtes. De aanduiding ervan op de constructieplannen is niet noodzakelijk limitatief, en bijkomende zones met gelijkaardige afwerking zijn mogelijk.</p> <p>De hoeveelheden en diktes worden weergegeven als inschattingen, gebaseerd op visuele vaststellingen en uitgevoerde staalnames.</p> <p>Specifieke vaststellingen:</p> <ul style="list-style-type: none"> <li>• De cementering is zichtbaar en toegankelijk, waardoor staalname mogelijk was.</li> <li>• De cementering is enkel aanwezig t.h.v. de wanden, de plafonds bestaan uit welfsels.</li> <li>• Er werden geen afwijkende of risicovolle afwerkingslagen vastgesteld die wijzen op historisch asbesthoudende cementerings- of pleistertoepassingen.</li> </ul> <p>Monsternamen en analyse:</p> <ul style="list-style-type: none"> <li>• Conform het Inspectieprotocol is een monsternamen en labo-analyse vereist om de toepassing als niet-asbesthoudend te kunnen identificeren, tenzij geldige bewijsdocumenten beschikbaar zijn.</li> <li>• De staalnames werden uitgevoerd via steekproeven, volgens de methodologie beschreven in het geconsolideerde inspectieprotocol.</li> <li>• De stalen werden geanalyseerd door een FOD WASO erkend asbestlaboratorium.</li> <li>• Staalnames werden uitgevoerd in representatieve zones van de binnenmuren.</li> </ul> |

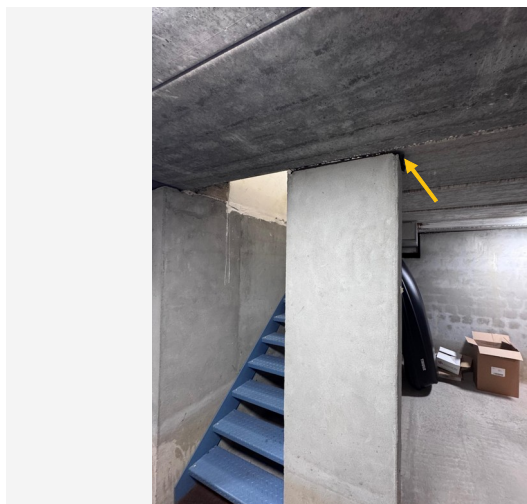
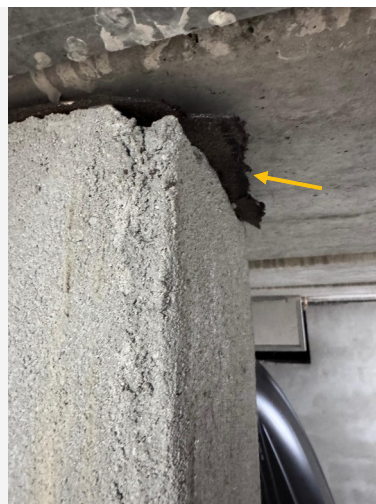
Geen asbest

| <p><b>Opmerking</b></p> | <p>Op de aansluiting tussen de verticale keldermuren en de welfsels wordt een roofingstrook aangetroffen die fungeert als vochtkerende laag. Gezien de ouderdom van het gebouw en het materiaaltipe wordt deze toepassing conform het Inspectieprotocol als asbestverdacht beschouwd.</p> <p>De hoeveelheden worden weergegeven als beredeneerde schattingen, gebaseerd op visuele vaststellingen. De volledige continuïteit van de laag is niet overal zichtbaar, waardoor de inschatting een zekere marge bevat.</p> <p>Specifieke vaststellingen:</p> <ul style="list-style-type: none"> <li>- De roofingstrook bevindt zich op de kimnaad tussen keldermuur en welfsel en is plaatselijk zichtbaar.</li> <li>- De toepassing vertoont kenmerken die overeenkomen met historisch gebruikte bitumineuze vochtkeringslagen, waarvoor asbestverdacht materiaal niet kan worden uitgesloten zonder analyse.</li> <li>- De vastgestelde hoeveelheid betreft een inschatting, aangezien de roofinglaag deels achter afwerkingen of constructieve elementen kan doorlopen.</li> <li>- De vochtkering kan bestaan uit meerdere lagen of onderliggende bitumineuze materialen die niet volledig zichtbaar zijn.</li> </ul> <p>Monsternamen en analyse:</p> <ul style="list-style-type: none"> <li>- Conform het Inspectieprotocol is een monsternamen en labo-analyse vereist om een verdachte bitumineuze toepassing als niet-asbesthoudend te kunnen identificeren.</li> <li>- Staalnamen gebeurde via steekproeven, volgens de methodologie beschreven in het geconsolideerde inspectieprotocol.</li> <li>- De stalen worden geanalyseerd door een FOD WASO-erkend asbestlaboratorium.</li> </ul> <p>Opmerkingen:</p> <ul style="list-style-type: none"> <li>- De uitgevoerde staalnamen is niet noodzakelijk representatief voor onderliggende of achterliggende bitumineuze lagen die niet mee werden bemonsterd.</li> <li>- Deze onderlagen kunnen asbestverdacht zijn afhankelijk van ouderdom, samenstelling en historische bouwmethodes.</li> <li>- Indien tijdens toekomstige werken (bv. openname van de kimnaad, renovatie van kelderwanden of welfsels) bijkomende verdachte lagen worden aangetroffen, is het aangewezen om aanvullende controle en staalnamen te laten uitvoeren door een asbestdeskundige.</li> </ul> |

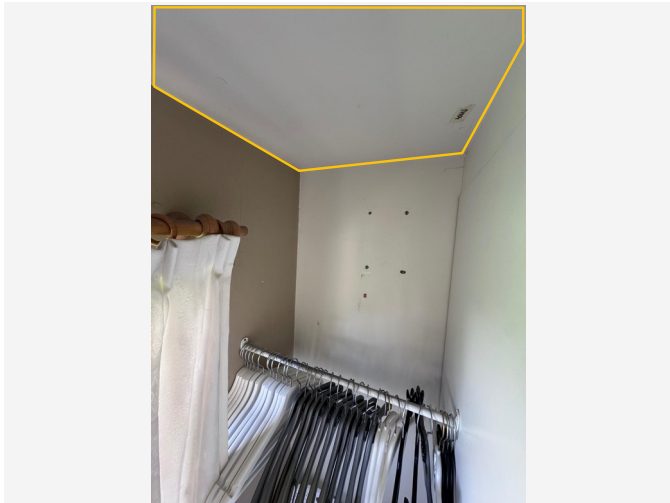
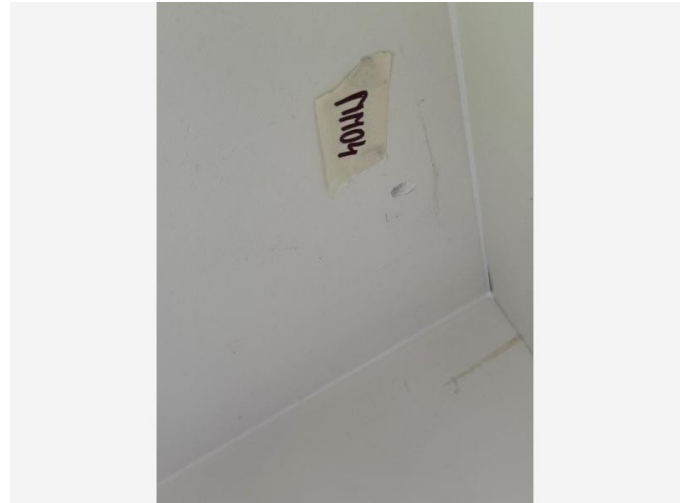
## Fiche 9: Pleister plafond

Geen asbest

| <p><b>Opmerking</b></p> | <p>Het pleisterwerk bevindt zich op de plafonds van de woning. De toepassing komt verspreid voor doorheen de binnenruimtes. De aanduiding ervan op de constructieplannen is niet noodzakelijk limitatief, en bijkomende zones met gelijkaardige afwerking zijn mogelijk.</p> <p>De hoeveelheden en diktes worden weergegeven als inschattingen, gebaseerd op visuele vaststellingen en uitgevoerde staalnames. De dikte van de toepassing is afgeleid uit de bemonsterde zones en is niet noodzakelijk representatief voor alle pleisterlagen in het gebouw.</p> <p>Specifieke vaststellingen:</p> <ul style="list-style-type: none"> <li>• Het pleisterwerk is zichtbaar en toegankelijk op de meeste plafonds, waardoor staalname mogelijk was.</li> <li>• In bepaalde ruimtes zijn de plafonds afgewerkt met latwerk of blote welfsels, waardoor geen staalname kon worden uitgevoerd (bv. slaapkamers eerste verdieping en garage).</li> <li>• Stookruimte: De stookruimte bevindt zich in de kelder. Hier is geen pleister aanwezig t.h.v. de plafonds.</li> </ul> <p>Monsternamen en analyse:</p> <ul style="list-style-type: none"> <li>• Conform het Inspectieprotocol is een monsternamen en labo-analyse vereist om pleisterwerk als niet-asbesthoudend te kunnen identificeren, tenzij geldige bewijsdocumenten beschikbaar zijn.</li> <li>• De staalnames werden uitgevoerd via steekproeven, volgens de methodologie beschreven in het geconsolideerde inspectieprotocol.</li> <li>• De stalen werden geanalyseerd door een FOD WASO erkend asbestlaboratorium.</li> <li>• Staalnames werden uitgevoerd in representatieve zones van de plafonds, waaronder: <ul style="list-style-type: none"> <li>- een natte ruimte: wasplaats</li> <li>- een droge leefruimte: toilet</li> <li>- een stookruimte: geen pleister aanwezig</li> <li>- een circulatieruimte (zoals traphal of gang): keldertrap</li> </ul> </li> </ul> |

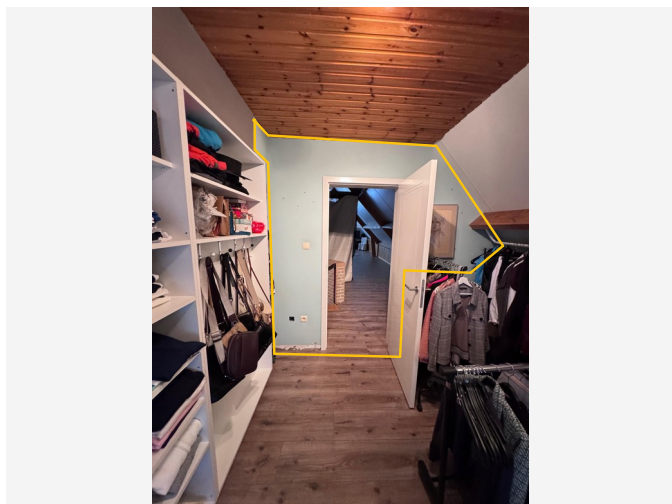
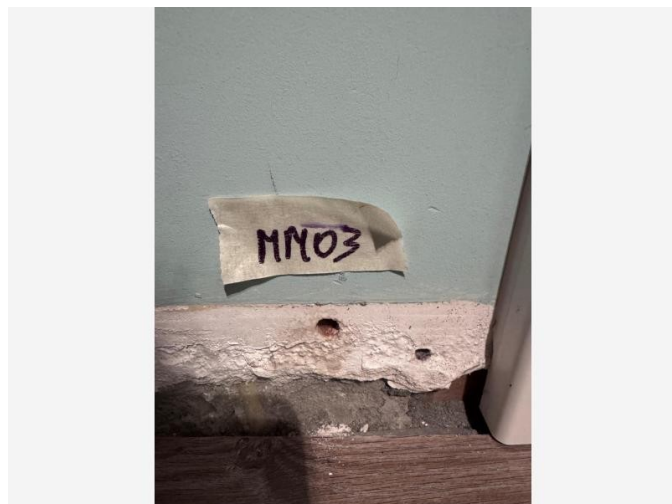
## Fiche 10: Pleiste wanden

Geen asbest

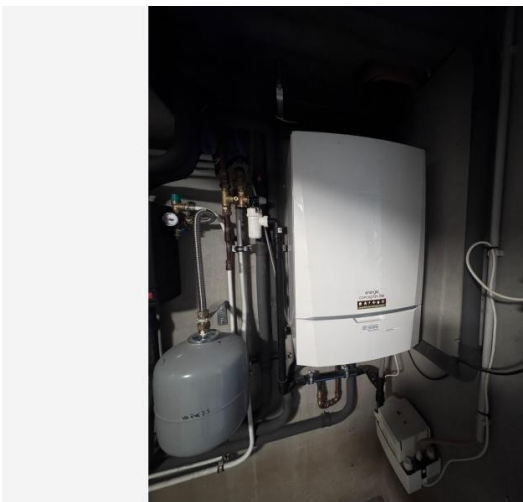
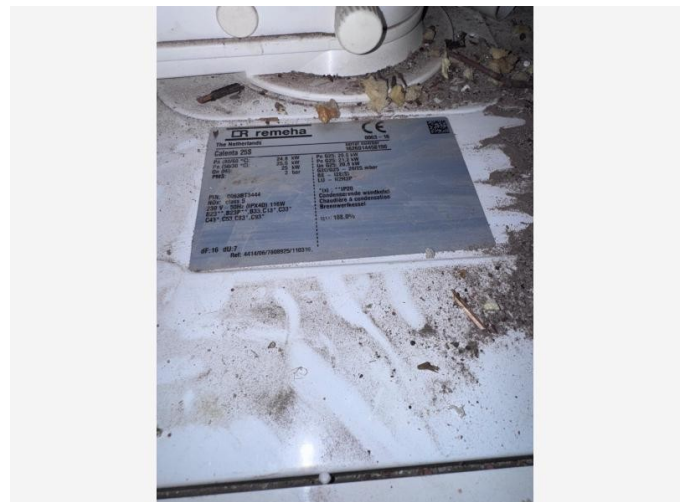
## Fiche 17: Verwarmingsinstallatie kelder

| <p>Fiche 17: Verwarmingsinstallatie kelder</p> | <p>Tijdens de inspectie werd de verwarmingsinstallatie (Remeha Calenta 25S), gelegen in de kelder, beoordeeld op basis van een visuele inspectie van het toestel en de direct zichtbare aansluitingen en componenten. De beoordeling omvatte zowel het toestel zelf, als de aansluitende leidingen, omkasting, vloerplaat en eventuele isolatiematerialen.</p> <p>Vaststellingen:</p> <ul style="list-style-type: none"> <li>• De toepassing dateert van 2016.</li> <li>• Het gekende bouwjaar wordt bevestigd op basis van het kentekenplaatje en stemt overeen met de technische specificaties van het toestel.</li> <li>• Er wordt geen asbestverdachte vloerplaat opgemerkt in de stookruimte.</li> </ul> <p>Conclusie:</p> <ul style="list-style-type: none"> <li>• Op basis van de uitgevoerde inspectie wordt de toepassing als niet-asbestverdacht beschouwd.</li> <li>• Er werd geen staalname uitgevoerd, aangezien er geen indicatie was van asbestverdacht materiaal.</li> </ul> | <p>-</p> |
