# Asbestinventarisatetest

Schotensteenweg 67, 2960 Brecht

Attestnummer : 20260312-000007.000

Uitgegeven op : 12.03.2026

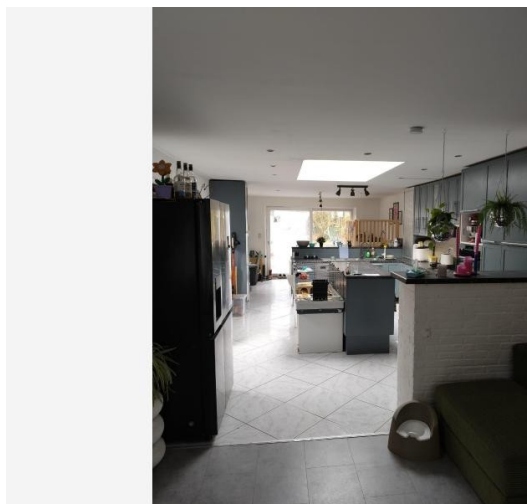
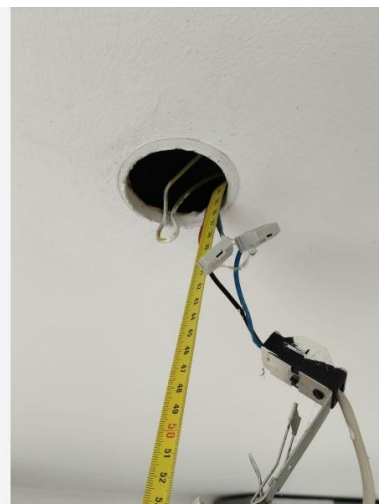
De plafonds zijn gemaakt van niet-asbestverdachte materialen, deze toepassingen zijn niet asbestverdacht. We hebben echter niet kunnen vaststellen of er mogelijk asbestverdachte of asbesthoudende materialen achter deze toepassingen aanwezig zijn. Bij renovatie of sloop is het aangeraden om een destructief onderzoek te laten uitvoeren van deze toepassingen.

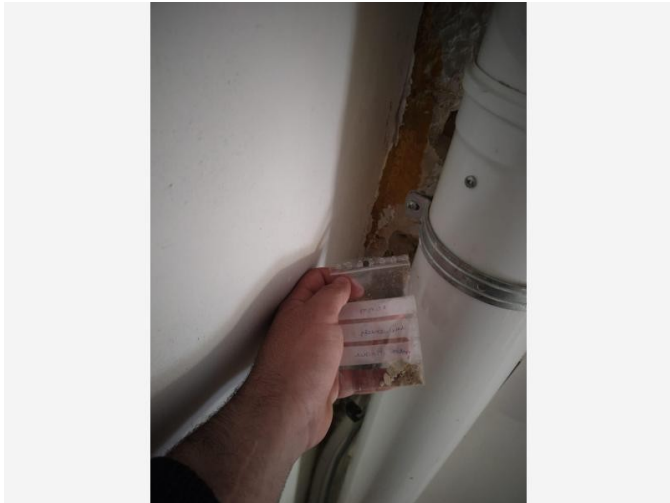
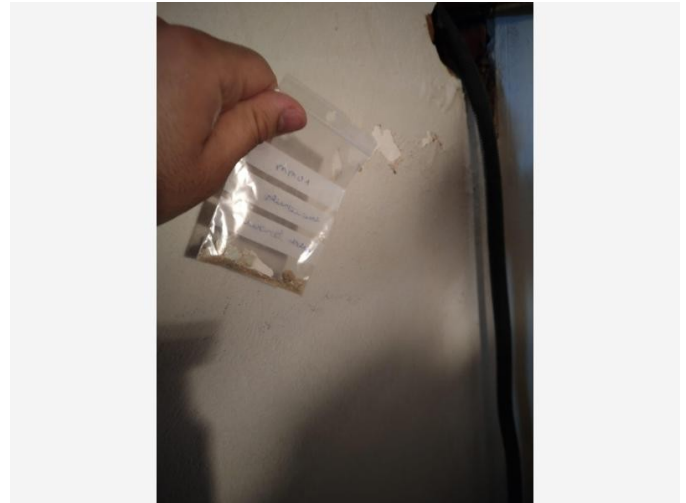
### Conclusie

Geen asbest

| Opmerking | Oppervlakte is slechts een schatting.<br>Stalen genomen in droge ruimte, trappenhal, natte ruimte. |

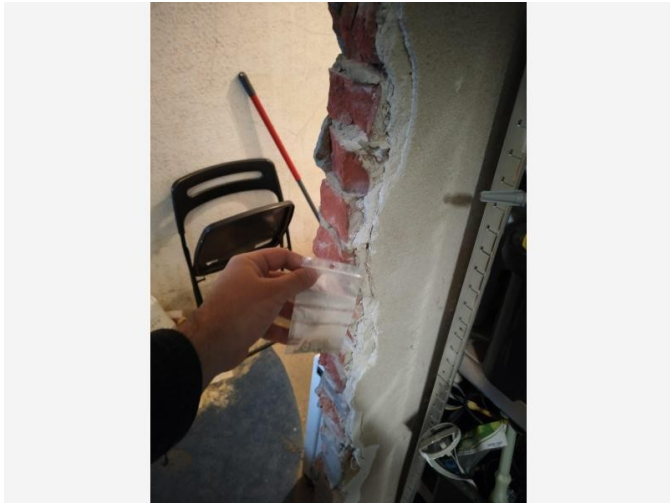
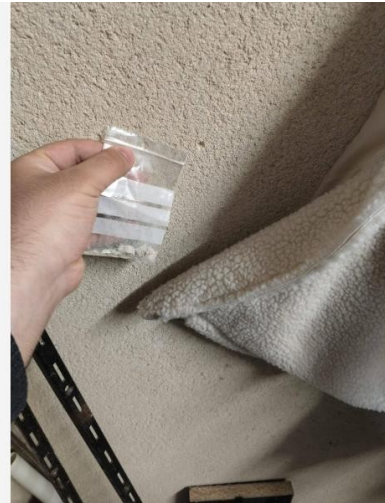
## Fiche 3: Crepi - binnenwand - garage

### Conclusie

Geen asbest

| Opmerking | De oppervlakte is slechts een schatting.<br>Stalen genomen in de garage, want enkel daar is er crepi aanwezig. |

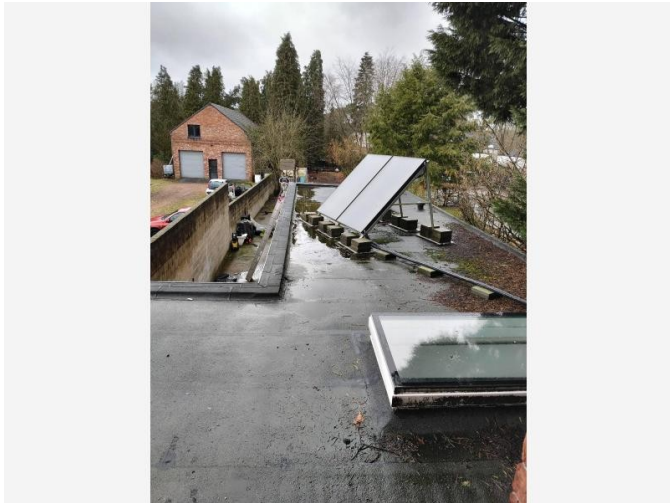
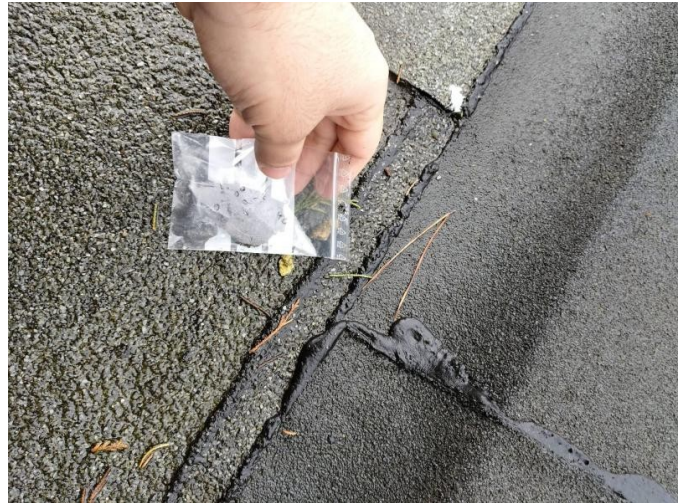
## Fiche 4: Roofing - plat dak - buiten

### Conclusie

Geen asbest

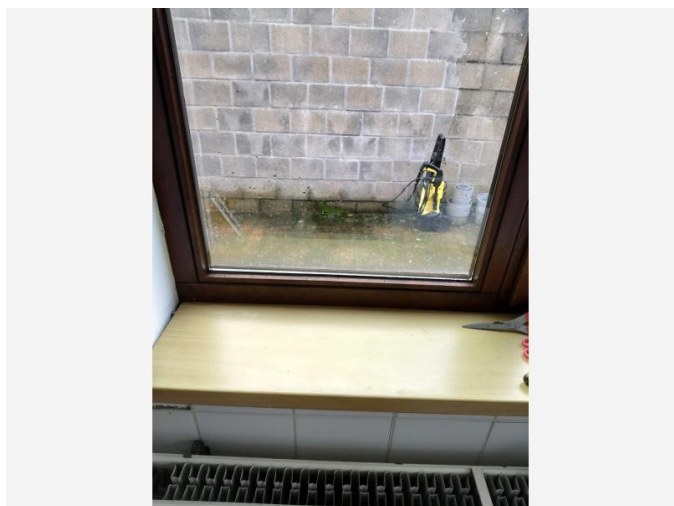
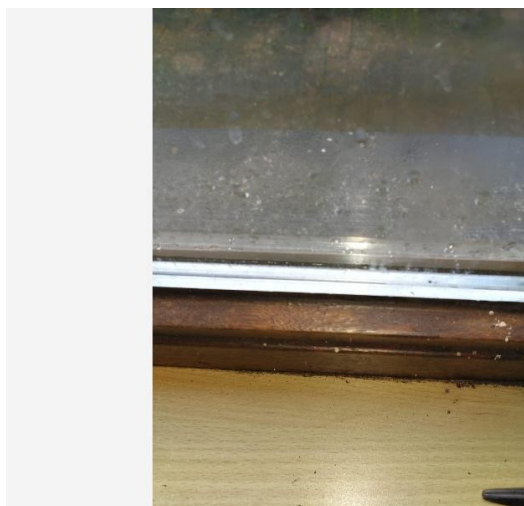
## Fiche 6: Afdichtingsmateriaal - katten/mastiek - niet verdacht

| Beschrijving | Notitie | Terug te vinden op plannen |
|---|---|---|
| Fiche 6: Afdichtingsmateriaal - kitten/mastiek - niet verdacht | - | Plan 1.7: Schotensteenweg 67 - Voorgevel<br>Plan 1.8: Schotensteenweg 67 - Achtergevel |

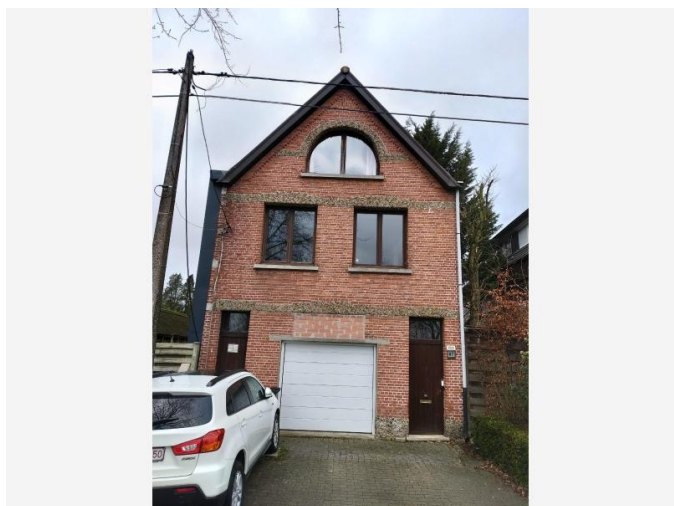
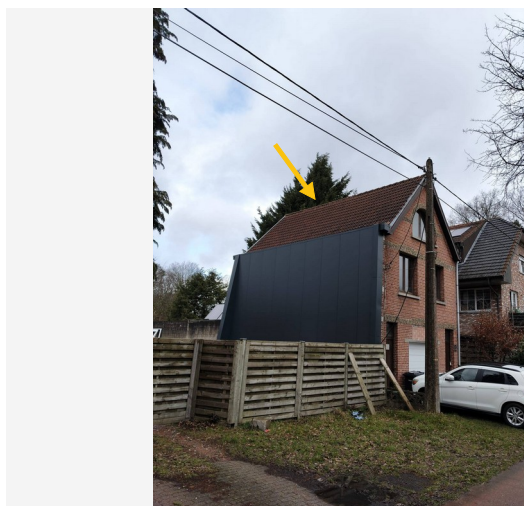
## Fiche 7: Dakpannen - hellend dak - niet verdacht

| Beschrijving | Notitie | Terug te vinden op plannen |
|---|---|---|
| Fiche 7: Dakpannen - hellend dak - niet verdacht | - | Plan 1.8: Schotensteenweg 67 - Achtergevel |

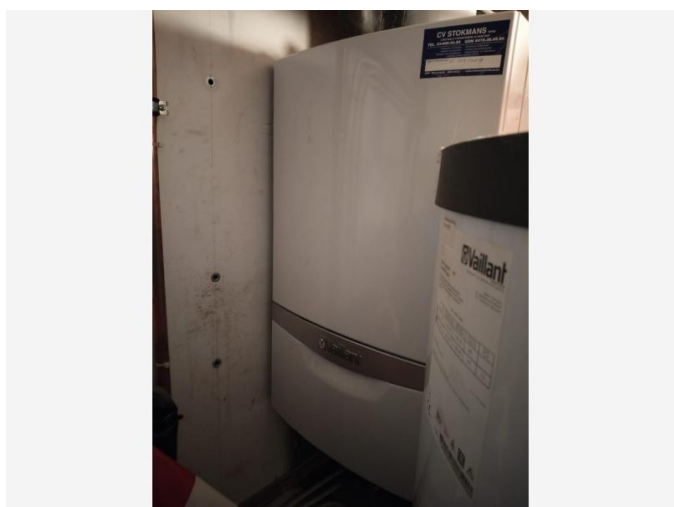
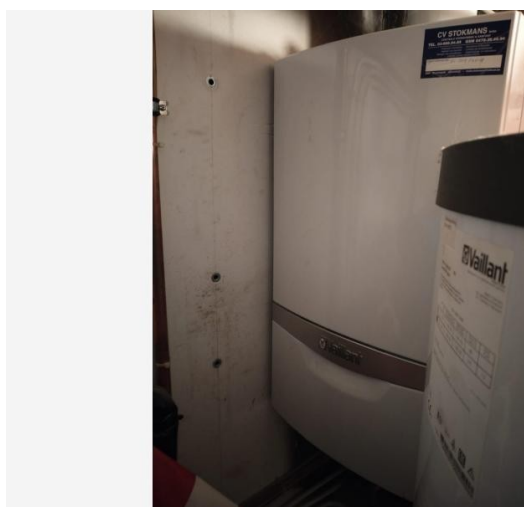
## Fiche 8: Stookketel - onderdelen - niet verdacht

| Beschrijving | Notitie | Terug te vinden op plannen |
|---|---|---|
| Fiche 8: Stookketel - onderdelen - niet verdacht | - | - |
