# Asbestinventarisatetest

Van Severlaan 58, 1970 Wezembeek-Oppem

Attestnummer : 20260922-000126.000

Uitgegeven op : 22.09.2026

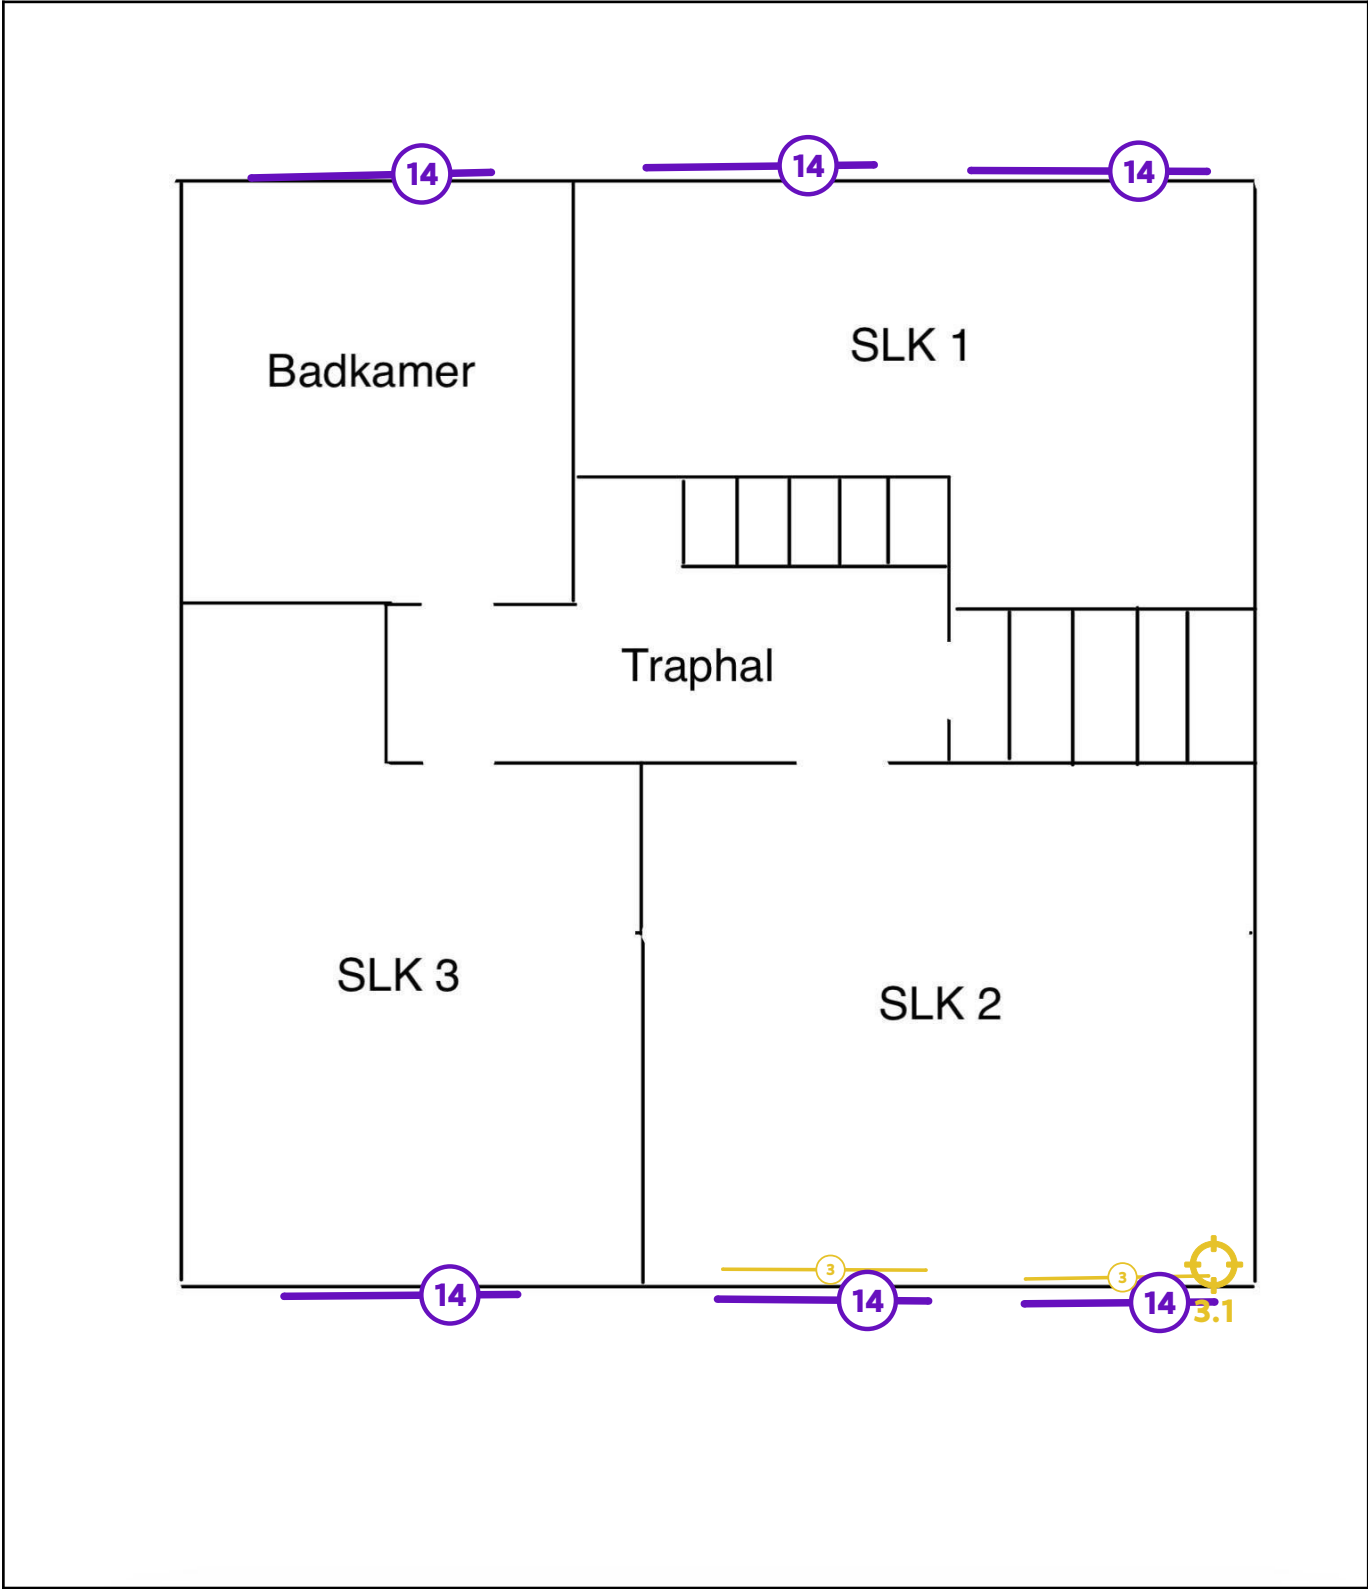
# Plan 1.6: Eerste verdieping

| 3. Vensterbank-binnen | Asbestmateriaal | Zorgvuldig beheren |
| 3.1 Code: M05 | Puntmonster | - |

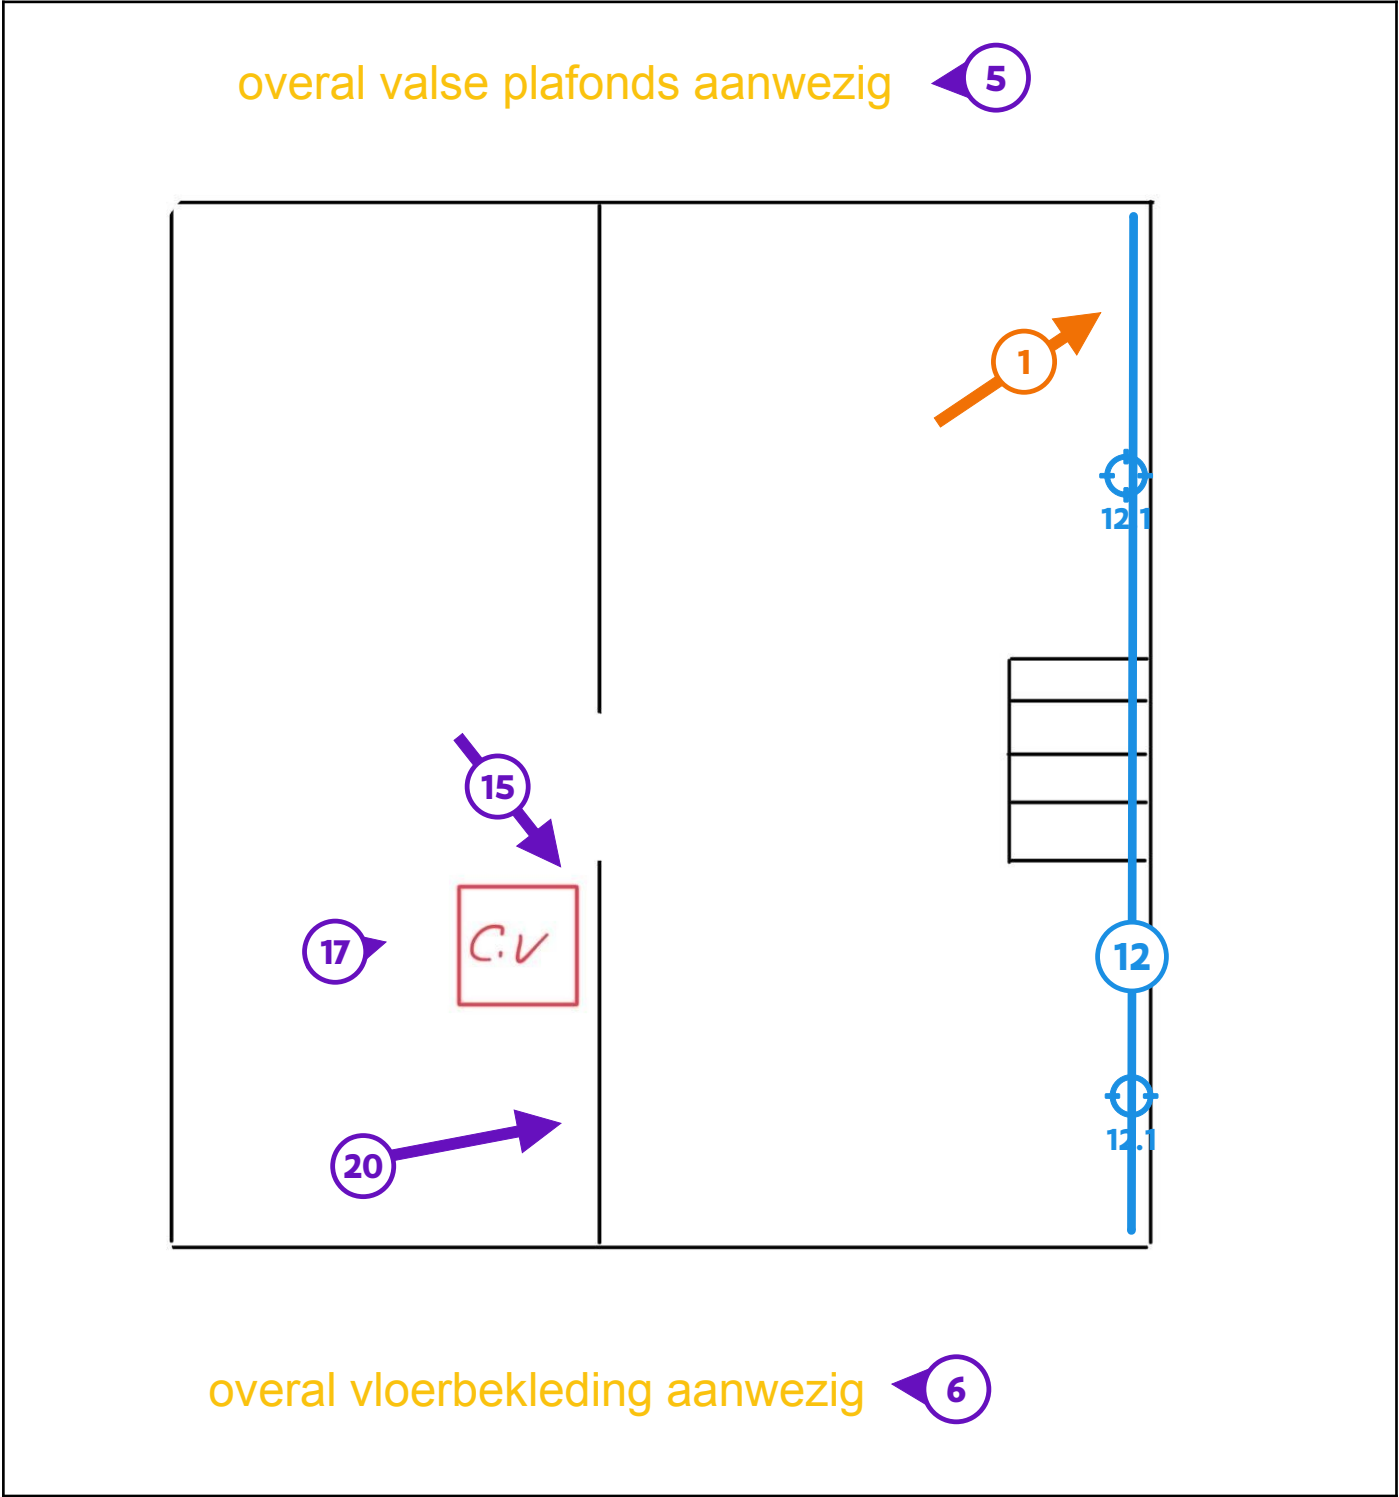
Plan 1.7: Zolder

| Beschrijving | Type | Actie |
|---|---|---|
| 1. Roetluik | Asbestmateriaal | Verwijderen |

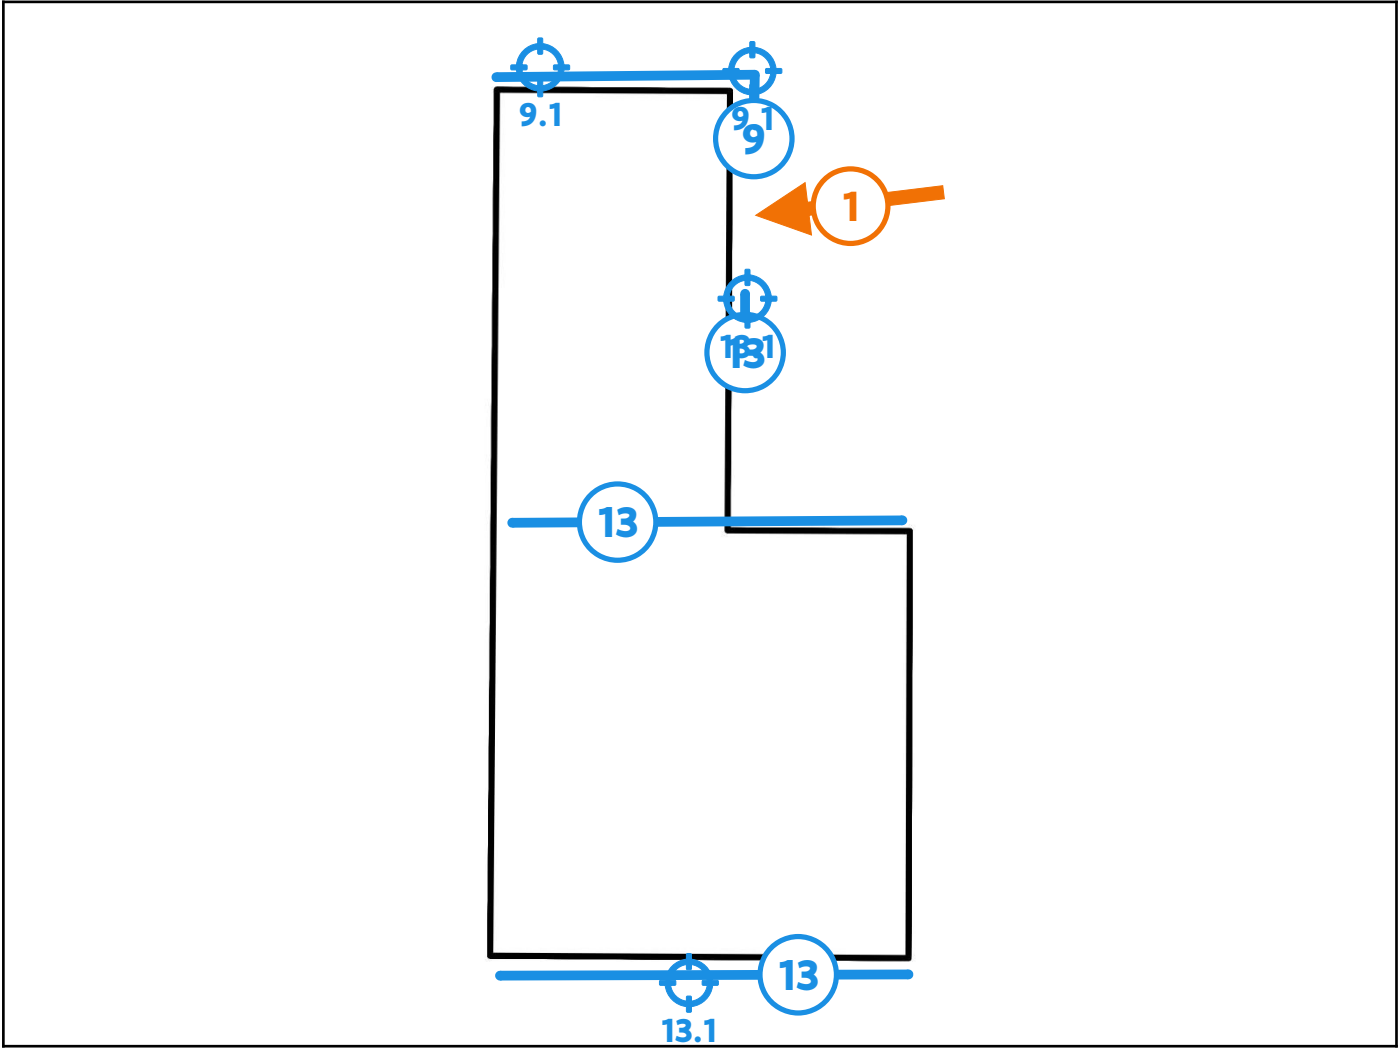
# Plan 1.8: Woning plan

| Beschrijving | Type | Actie |
|---|---|---|
| 1. Roetluik | Asbestmateriaal | Verwijderen |

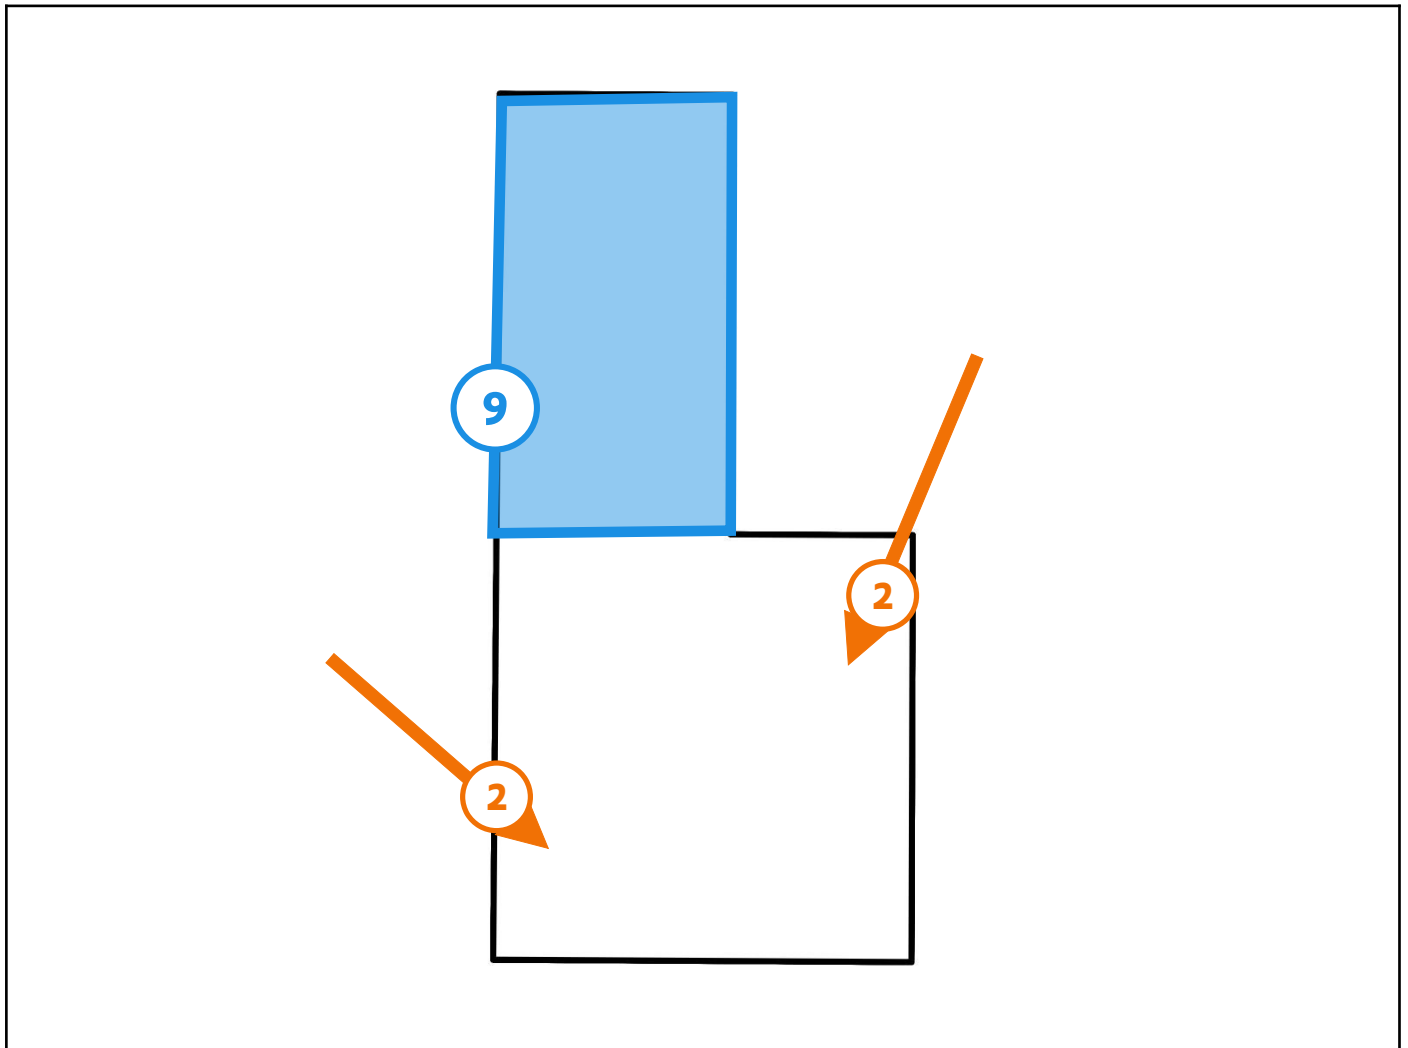
## Plan 1.9: Woning plan

| Beschrijving | Type | Actie |
|---|---|---|
| 2. Cementering buiten | Asbestmateriaal | Verwijderen |

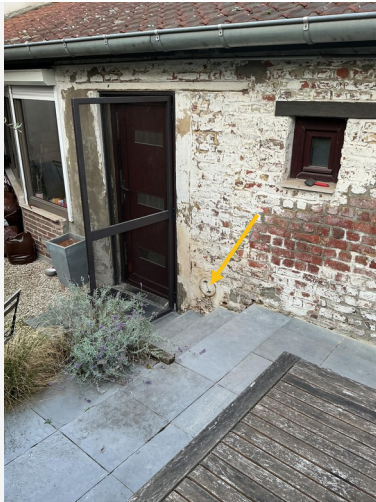
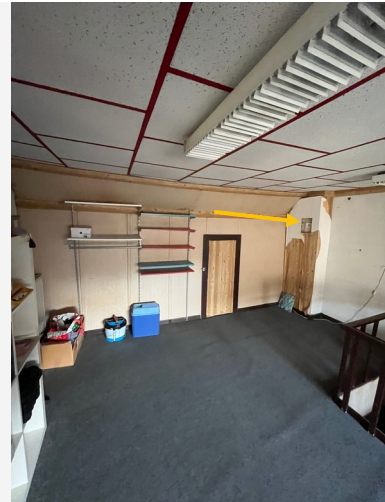
Het asbestmateriaal valt onder de mijlpaal van 2040.

Verwijderen

| Eindbeoordeling materiaalisico | Verhoogd materiaalisico en/of verhoogde kans op vezelvrijgave |

| Asbestsoort (vezeltype) | Crocidoliet aanwezig |
| Toestand van het materiaal | Licht beschadigd, licht verweerd. Intacte calciumsilicaatplaat of materiaal met categorie 3-gebondenheid |

| Beschrijving | Roetluik |
| Asbestmateriaal | Brandwerende afsluiting (prefab geheel) - Luik |

- Zorg voor een veilig beheer. Vermijd het beschadigen van het asbestmateriaal. Controleer de toestand jaarlijks op wijzigingen.
- Voer bijkomende staalname(s) uit.

- Eenvoudige handelingen: mag via doe-het-zelf of door werknemer(s) met opleidingsattest eenvoudige handelingen  
Bij het uitvoeren van eenvoudige handelingen, zoals toegestaan via doe-het-zelfmethoden of door werknemers met een opleidingsattest, is het gebruik van de juiste persoonlijke beschermingsmiddelen (PBM's) verplicht om blootstelling aan asbestvezels te voorkomen. Wij adviseren echter om asbest te laten verwijderen door een werknemer met opleidingscertificaat. Maar het is ook toegestaan via de doe-het-zelfmethode, mits de juiste voorzorgsmaatregelen en PBM's in acht worden genomen. De te gebruiken PBM's zijn:
  - FFP3-mondmasker of halfgelaatsmasker met P3 filter
  - wegwerpoverall (Tyvek CATIII, type 5 en 6)

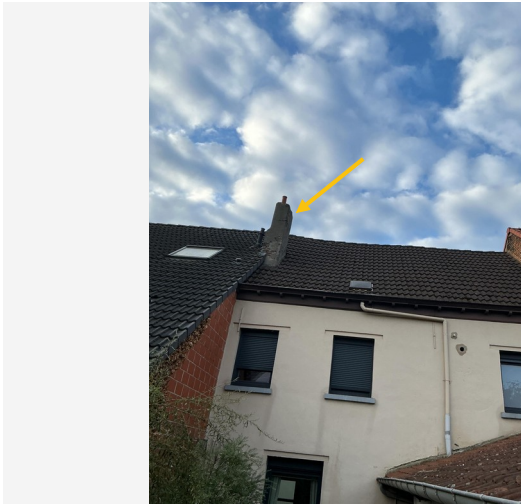
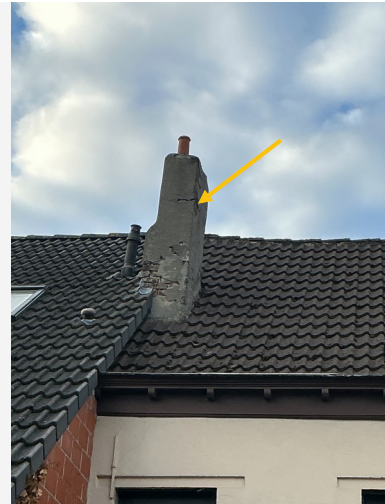
Het asbestmateriaal valt onder de mijlpaal van 2040.

Verwijderen

| Eindbeoordeling materiaalrisico | Verhoogd materiaalrisico en/of verhoogde kans op vezelvrijgave |

| Asbestsoort (vezeltype) | Crocidoliet aanwezig |
| Toestand van het materiaal | Matig beschadigd, matig verweerd |

| Beschrijving | Cementering buiten |
| Asbestmateriaal | In-situ afwerkingslagen - Smeerlaag |

- Zorg voor een veilig beheer. Vermijd het beschadigen van het asbestmateriaal. Controleer de toestand jaarlijks op wijzigingen.
- Voer bijkomende staalname(s) uit.

- Hermetische zone (erkend asbestverwijderaar)  
Bij deze verwijdering van asbestmaterialen bestaat er een grote kans op vrijkomen van asbestvezels. Daarom mag dit enkel verwijderd worden door een erkend asbestverwijderaar in een hermetische zone. Bij het verwijderen moet steeds rekening worden gehouden met alle milieu- en veiligheidsvoorschriften. Codex boek VI, titel 3 of de website van OVAM

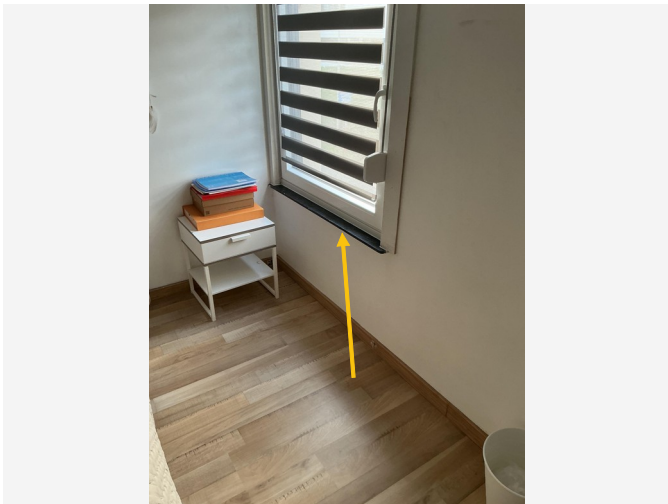
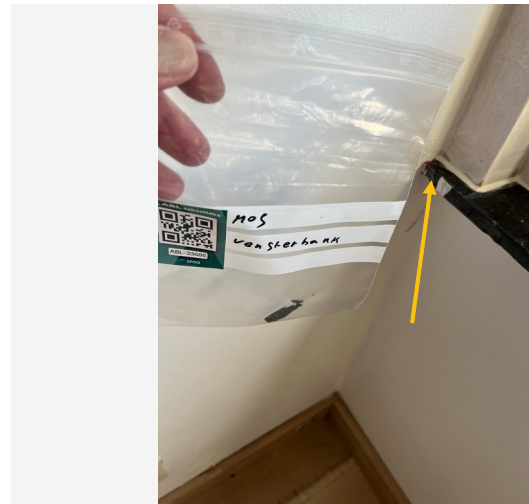
Zorgvuldig beheren

| Eindbeoordeling materiaalrisico | Laag materiaalrisico en/of verlaagde kans op vezelvrijgave |

| Asbestsoort (vezeltype) | Alleen chrysotiel aanwezig |
| Toestand van het materiaal | Onbeschadigd, niet verweerd |

| # | Type | Referentie | Resultaat |
|---|---|---|---|
| 3.1 | Puntmonster | M05 | Chrysotiel |

| Beschrijving | Vensterbank-binnen |
| Asbestmateriaal | Plaat, paneel, tablet - Type Massal |

- Zorg voor een veilig beheer. Vermijd het beschadigen van het asbestmateriaal. Controleer de toestand jaarlijks op wijzigingen.

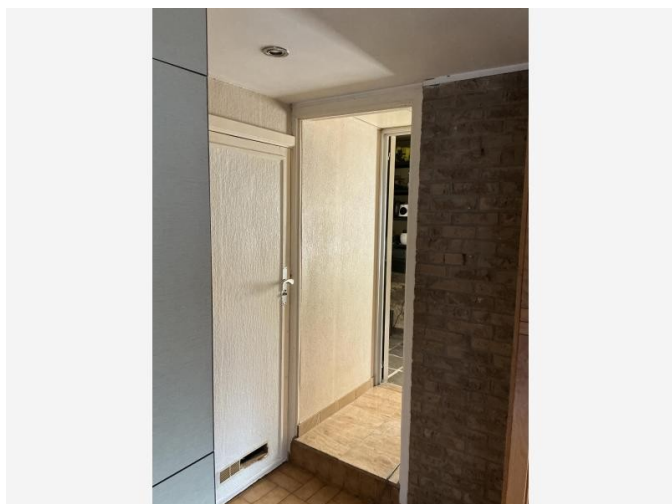
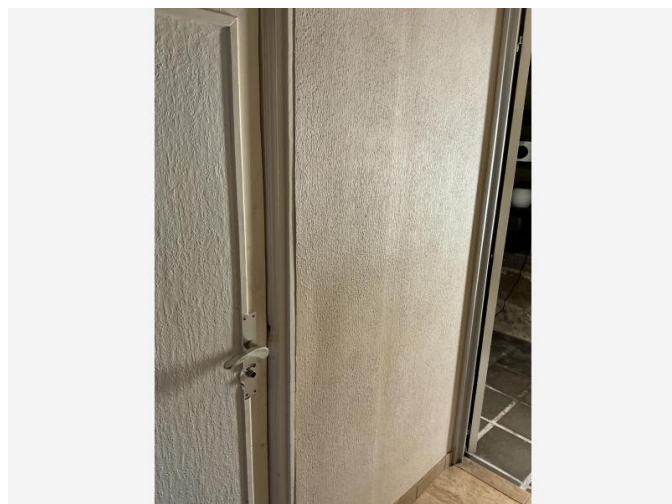
## Fiche 4: Valse wand(en)/voorzetwand(en) – Gipskarton-Pvc-hout

De valse wanden zijn niet asbestverdacht.

Zonder destructief onderzoek is er niet na te gaan of er zich achter de wanden asbesthoudende materialen zitten.

Dit dient gecontroleerd te worden bij eventuele renovatiewerkzaamheden.

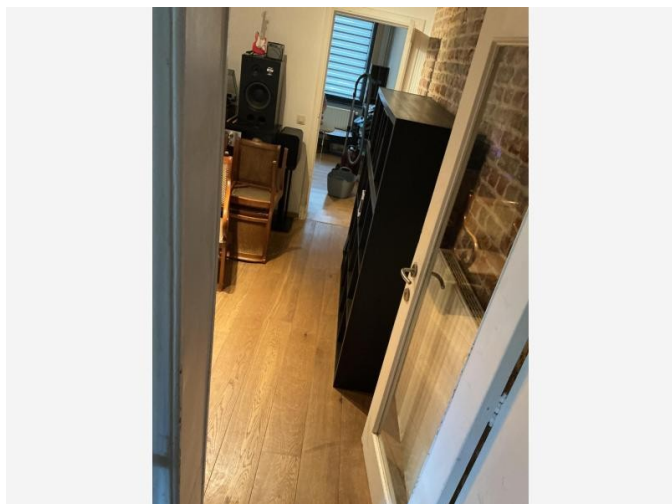
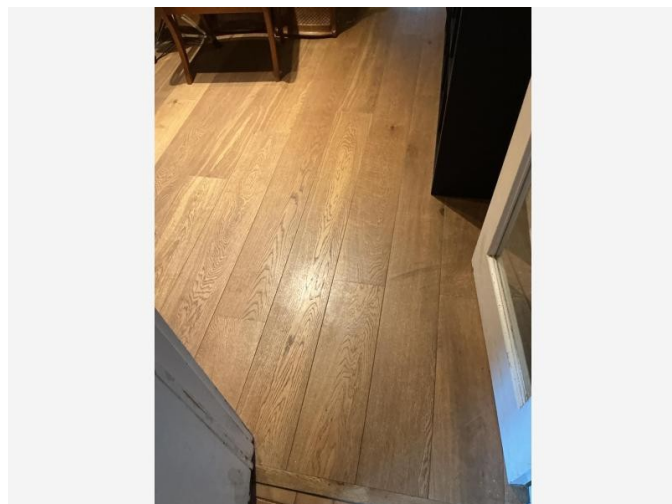
De aanwezige vloerbekleding is niet asbestverdacht. De onderliggende laag was echter niet inspecteerbaar zonder destructie tijdens de inspectie. Mogelijk is de onderliggende laag asbestverdacht.
