# Asbestinventarisatetest

Jacobuslei 35, 2930 Brasschaat

Attestnummer : 20250223-000051.000

Uitgegeven op : 23.02.2025

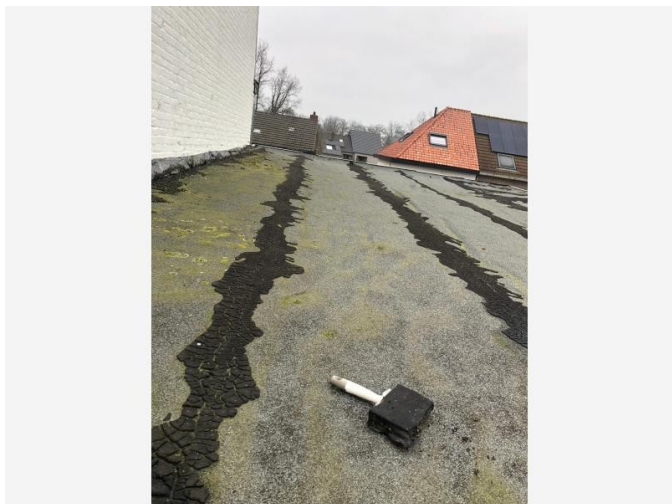
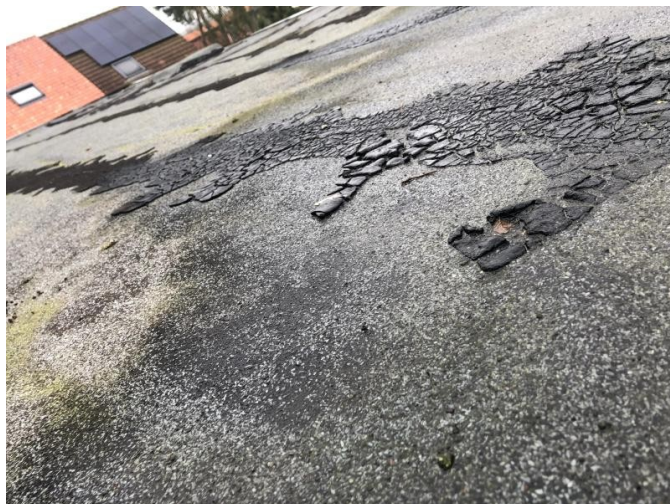
Het asbestmateriaal valt onder de mijlpaal van 2040.

| Eindbeoordeling materiaalsrisico | Laag materiaalsrisico en/of verlaagde kans op vezelvrijgave |

| Toestand van het materiaal | Licht beschadigd, licht verweerd. Intact calciumsilicaatmateriaal of categorie III 'gebondenheid' |

| Beschrijving | roofing dak |
| Opmerking | Vanwege het aanzienlijke risico op mogelijke schade (gevolg een daklekkage), is besloten om geen monster te nemen van het roofing materiaal. Het wordt echter sterk aanbevolen om vóór aanvang van dakrenovatiwerkzaamheden een monsteranalyse uit te laten voeren door een erkend laboratorium, teneinde de mogelijke aanwezigheid van asbest in het dakbedekkingsmateriaal definitief uit te sluiten. Indien uit de analyse blijkt dat er asbestvezels aanwezig zijn, wordt aanbevolen om de nodige veiligheidsmaatregelen te treffen ter bescherming van zowel de betrokken uitvoerders als het milieu. |

- Zorg voor een veilig beheer. Vermijd het beschadigen van het asbestmateriaal. Controleer de toestand jaarlijks op wijzigingen.

- Eenvoudige handelingen: mag via doe-het-zelf of door werknemer(s) met opleidingsattest eenvoudige handelingen  
De verwijdering van roofing op daken mag worden uitgevoerd door een aannemer met een opleidingsattest "eenvoudige handelingen" of een particulier (doe-het-zelf), mits strikte veiligheidsmaatregelen. Er mag geen verhoogd risico op vezelvrijgave zijn (max. 0,01 vezels/cm<sup>3</sup>, CODEX Art. VI.3-54). De roofing moet vooraf gefixeerd/bevochtigd worden en zonder machinale werktuigen of breken gecontroleerd losgemaakt worden. Het verwijderde materiaal moet luchtdicht verpakt en afgevoerd worden naar een erkend recyclagepark. De werkzone moet afgeschermd blijven van derden en minderjarigen. Alle betrokkenen dragen een P3-gelaatsmasker en handschoenen. Indien de veiligheidsvoorschriften niet nageleefd kunnen worden, moeten de werken onmiddellijk worden gestaakt. (Bron: VLAREM II: 6.4.0.1 par1, par2 en par3)

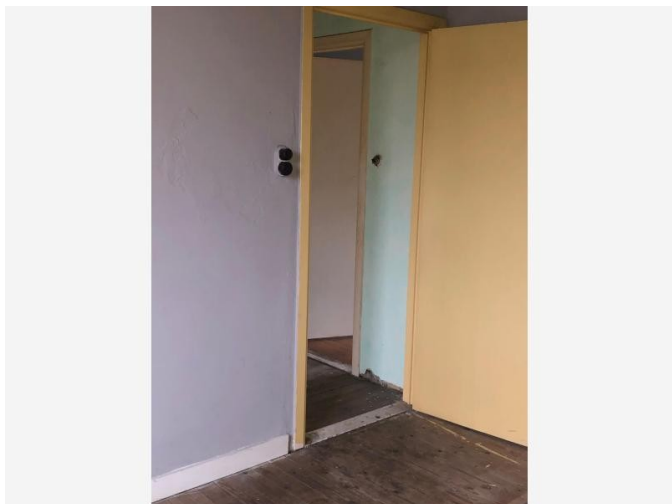
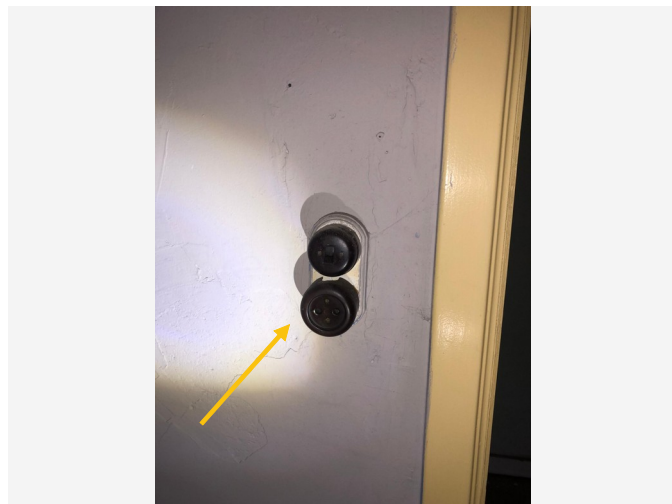
Het asbestmateriaal valt onder de mijlpaal van 2040.

| Eindbeoordeling materiaalrisico | Laag materiaalrisico en/of verlaagde kans op vezelvrijgave |

| Asbestsoort (vezeltype) | Crocidoliet aanwezig |
| Toestand van het materiaal | Onbeschadigd, niet verweerd |

| Beschrijving | bakeliet schakelaars en stopcontacten |

- Zorg voor een veilig beheer. Vermijd het beschadigen van het asbestmateriaal. Controleer de toestand jaarlijks op wijzigingen.

- Eenvoudige handelingen: mag via doe-het-zelf of door werknemer(s) met opleidingsattest eenvoudige handelingen  
De verwijdering mag uitgevoerd worden door een aannemer met een opleidingsattest "eenvoudige handelingen" of een particulier (doe-het-zelf), mits strikte veiligheidsmaatregelen. Er mag geen verhoogd risico op vezelvrijgave zijn (max. 0,01 vezels/cm<sup>3</sup>, CODEX Art. VI.3-54). De toepassing moet vooraf gefixeerd/bevochtigd worden en zonder machinale werktuigen of breken gecontroleerd gedemonteerd worden. Verwijderde materialen moeten luchtdicht verpakt en naar een erkend recyclagepark afgevoerd worden.

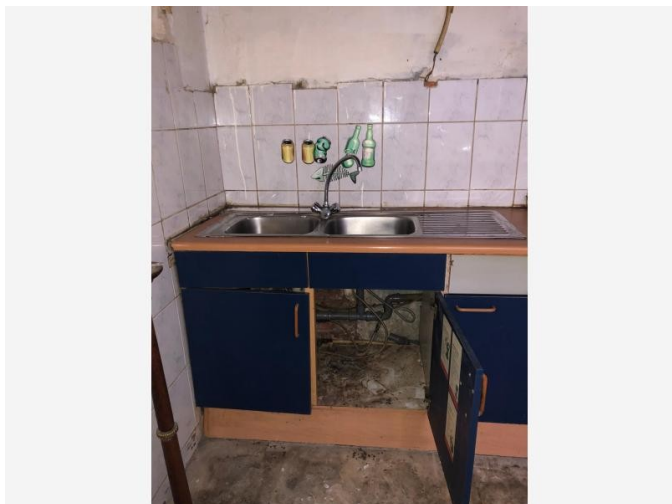
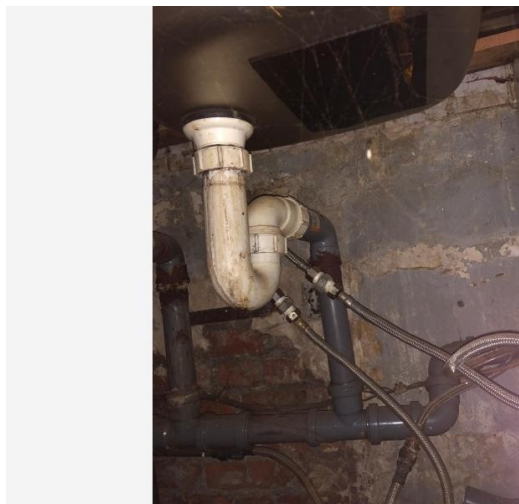
Het asbestmateriaal valt onder de mijlpaal van 2040.

| Eindbeoordeling materiaalisico | Laag materiaalisico en/of verlaagde kans op vezelvrijgave |

| Toestand van het materiaal | Licht beschadigd, licht verweerd. Intact calciumsilicaatmateriaal of categorie III 'gebondenheid' |

| Beschrijving | roofing spoelbak |
| Opmerking | Onder de spoelbakken zijn stukjes roofing aangebracht om geluid te dempen. Aangezien deze mogelijk asbest kunnen bevatten, wordt aanbevolen om deze bij renovatiewerkzaamheden veilig te verwijderen, of een monster te nemen en dit door een erkend laboratorium te laten analyseren op de mogelijke aanwezigheid van asbestvezels. Indien uit de analyse blijkt dat er asbestvezels aanwezig zijn, wordt aanbevolen om de nodige veiligheidsmaatregelen te treffen ter bescherming van zowel de betrokken uitvoerders als het milieu. |

- Zorg voor een veilig beheer. Vermijd het beschadigen van het asbestmateriaal. Controleer de toestand jaarlijks op wijzigingen.

- Eenvoudige handelingen: mag via doe-het-zelf of door werknemer(s) met opleidingsattest eenvoudige handelingen  
De verwijdering van kleine roofinglapjes onder spoelbakken mag worden uitgevoerd door een aannemer met een opleidingsattest "eenvoudige handelingen" of een particulier (doe-het-zelf), mits strikte veiligheidsmaatregelen. De roofing moet vooraf bevochtigd worden en zonder breken of schuren voorzichtig verwijderd worden. Afvoer dient luchtdicht verpakt te gebeuren via een erkend recyclagepark. De werkzone moet vrij blijven van derden en minderjarigen. Een P3-gelaatsmasker en handschoenen zijn verplicht. Bij nabijheid van elektrische installaties is basiskennis van elektrotechnische veiligheid vereist. (Bron: VLAREM II: 6.4.0.1 par1, par2 en par3)

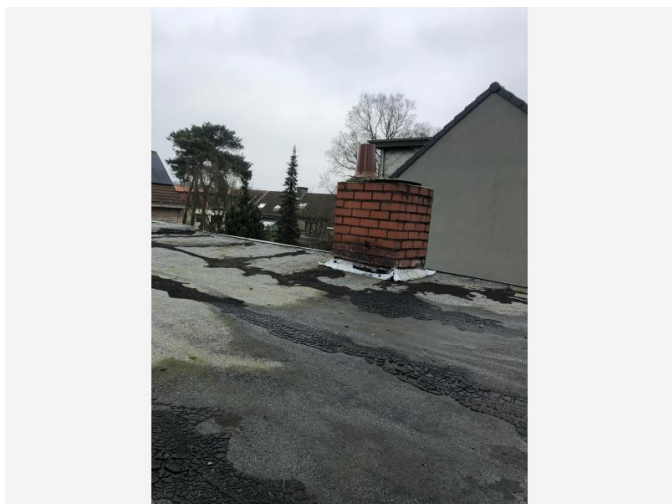
**Reden:** Het te onderzoeken materiaal situeert zich hoger dan 3,50 m te rekenen vanaf een veilige ondergrond

**Uitleg van de asbestdeskundige:** De inspectie van de schouwen op de mogelijke aanwezigheid van asbesthoudende materialen is vanwege hun hoogte niet op een veilige wijze uitvoerbaar. Conform de richtlijnen voor het opstellen van een asbestattest bij overdracht (verkoop, schenking) hoeven toepassingen die zich hoger dan 3,5 meter boven een veilige ondergrond bevinden, niet onderzocht te worden. Bovendien vertoont het dak lekken, waardoor de ondergrond niet als voldoende veilig kan worden beschouwd voor betreding.

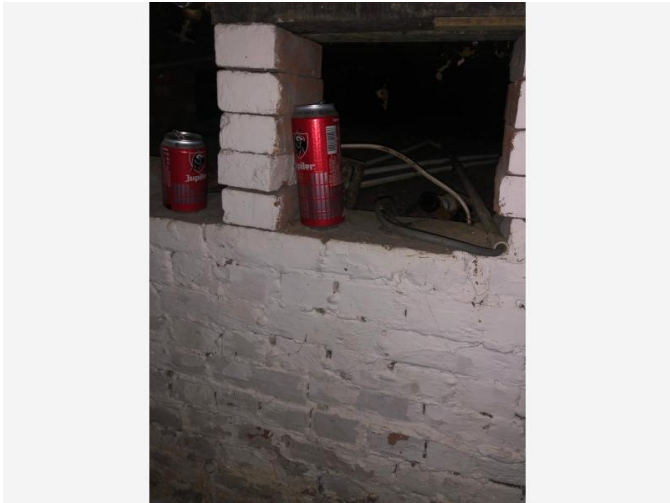
**Reden:** Het onderzoek kan niet uitgevoerd worden binnen de bepalingen van de Welzijnswet

**Uitleg van de asbestdeskundige:** Aangezien de hoogte van de kruipruimte lager is dan 1,5 meter, valt deze niet onder de bepalingen van de welzijnswet en is een inspectie bijgevolg niet wettelijk vereist.

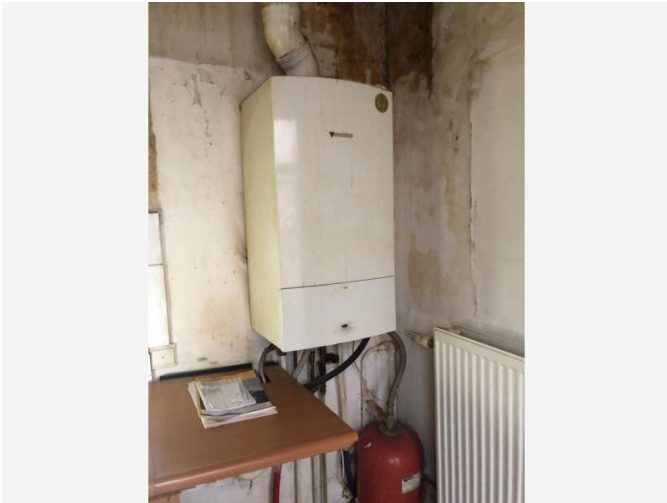
**Bouwjaar:** 2012

*Constructies gebouwd vanaf 2001 moeten niet onderzocht worden*

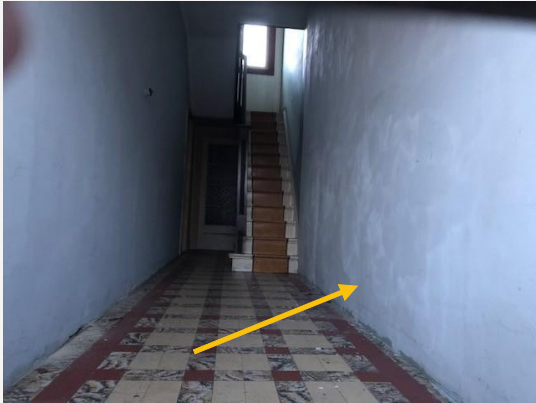
Gipskarton bevat geen asbest.

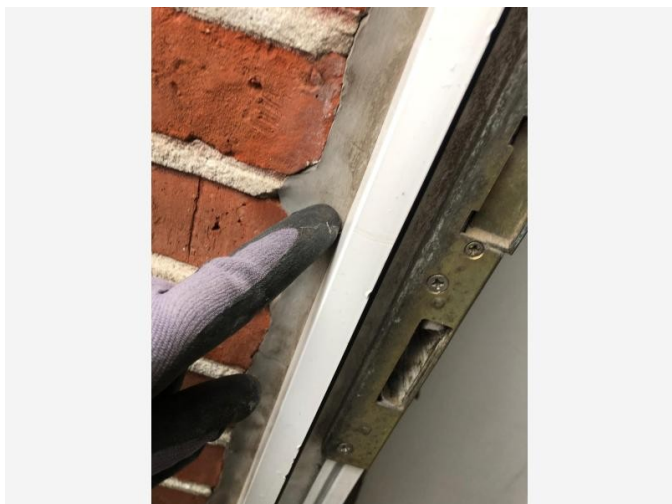
De raamkit vertoont flexibele en indrukbare eigenschappen, waardoor deze zich goed aanpast aan bewegingen en vervormingen van het raamkozijn. Deze eigenschappen geven aan dat de raamkit geen asbestvezels bevat.

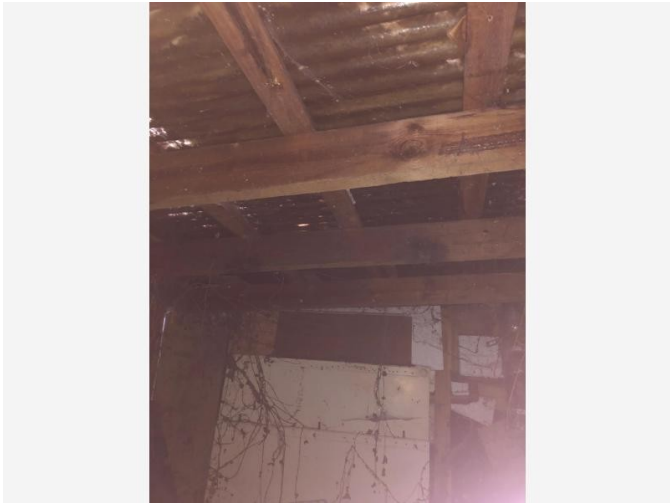
Het dak van de achterste berging bestaat uit golfplaten vervaardigd uit polyester, een materiaal dat geen asbest bevat.

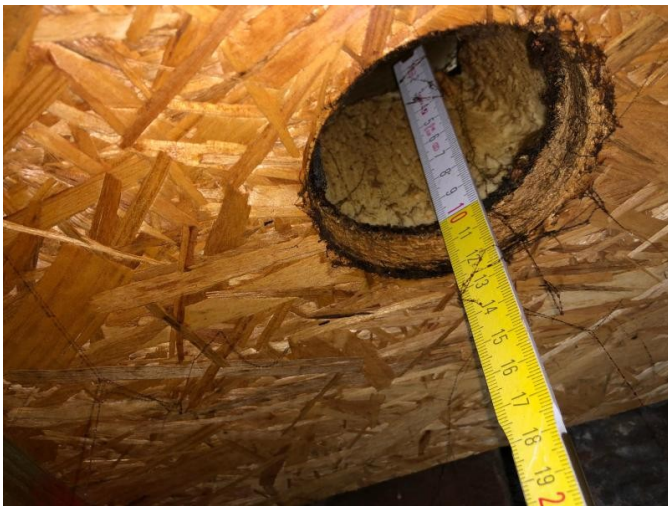
Op basis van de zichtbare openingen in het plafond is vastgesteld dat de dakisolatie op een moderne wijze is aangebracht en zich bevindt tussen het plafond en de waterkering. Dit duidt erop dat de roofing relatief recent is geplaatst.

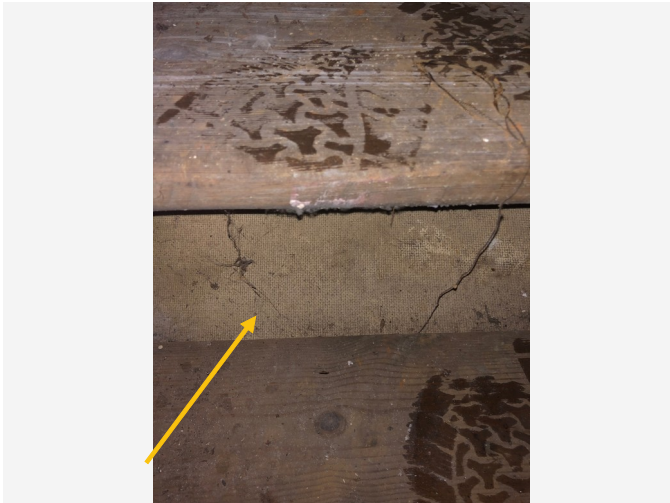
Unalit hardboard is een uiterst betrouwbaar plaatmateriaal vervaardigd uit duurzame houtvezels.

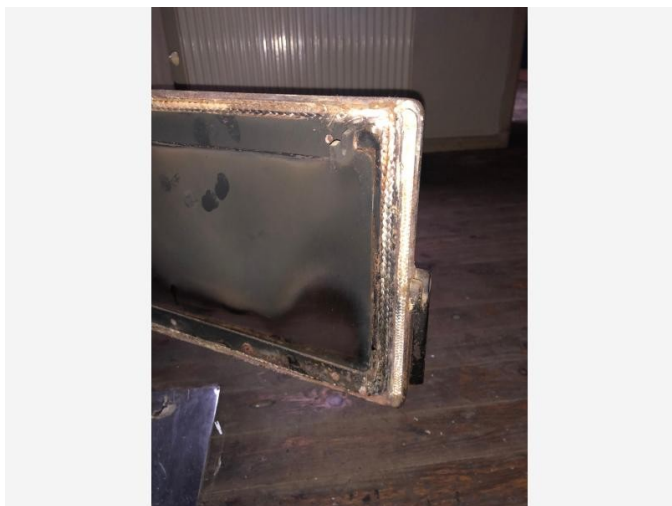
De glanzende uitstraling van het afdichtingskoord in de houtkachel duidt erop dat het geen asbestvezels bevat, aangezien asbesthoudende afdichtingskoorden doorgaans een matte afwerking hebben.

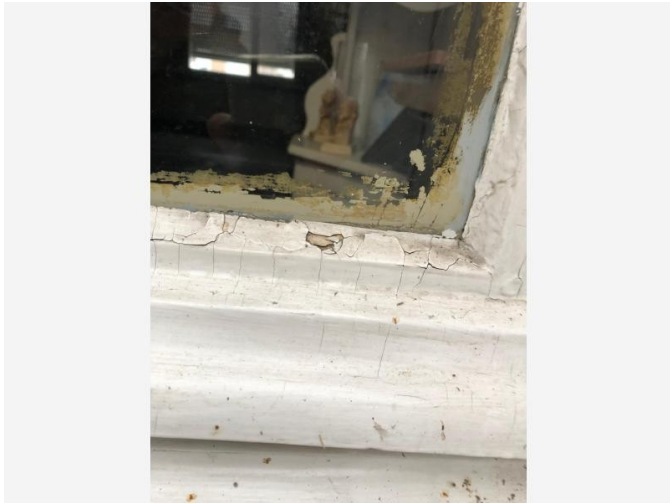
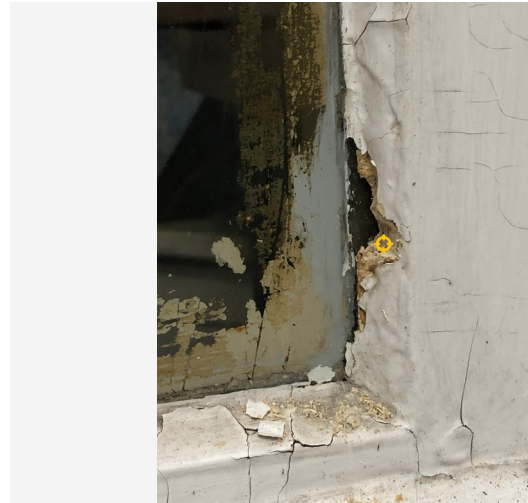
Geen asbest

| # | Type | Referentie | Resultaat |
|---|---|---|---|
| 14.1 | Puntmonster | PM01 raamkit | Geen asbest |

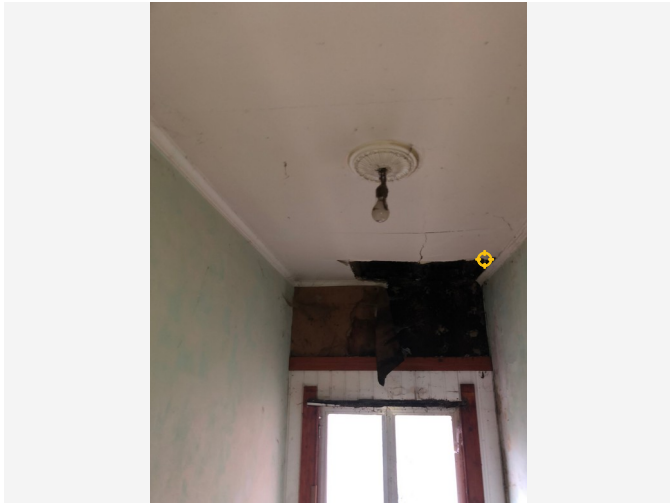
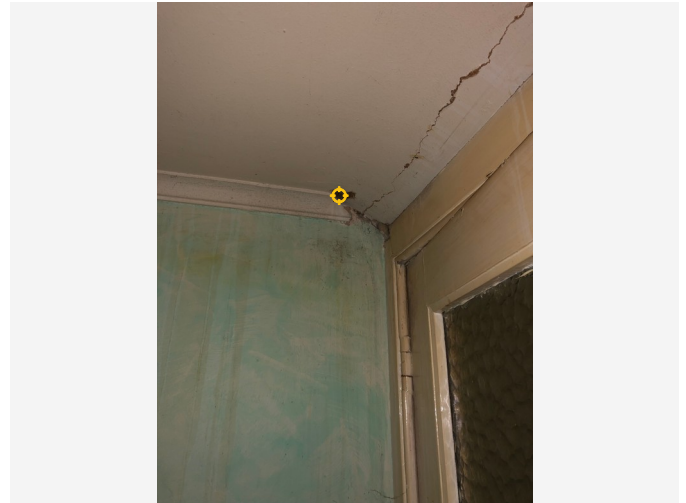
## Fiche 15: pleisterwerk plafond

Geen asbest

| # | Type | Referentie | Resultaat |
|---|---|---|---|
| 15.1 | Mengmonster | MM02 pleisterwerk plafond | Geen asbest |

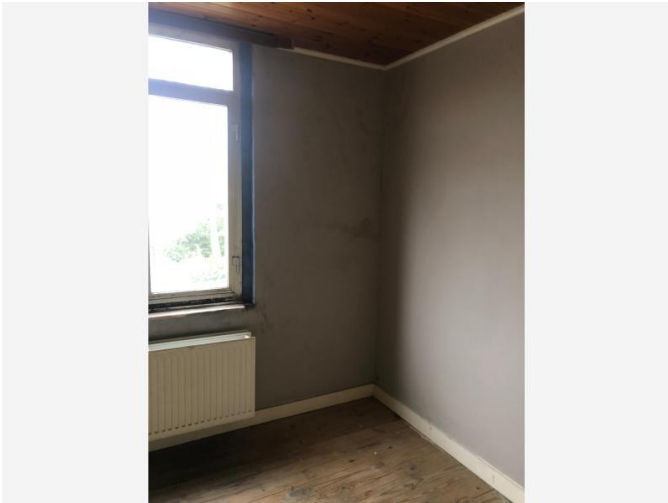
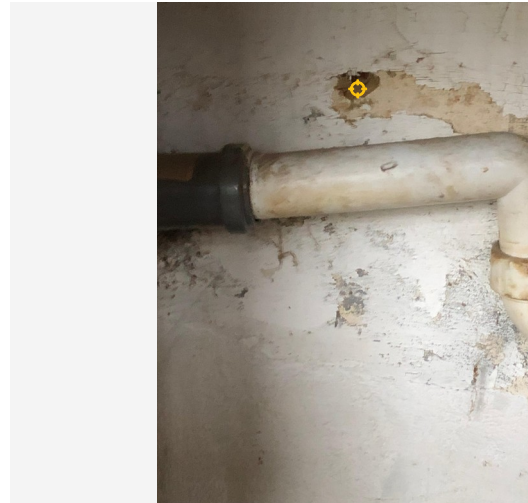
## Fiche 16: pleisterwerk muren

Geen asbest
