Houtseweg 125, 2340 Beerse

## Over dit attest

Dit asbestattest is het verslag van een uitgevoerde asbestinventarisatie op uw locatie. De belangrijkste conclusies staan gebundeld op het voorblad. Meer details over de aangetroffen asbestmaterialen, foto's, plannen en adviezen vindt u verder in het asbestattest.

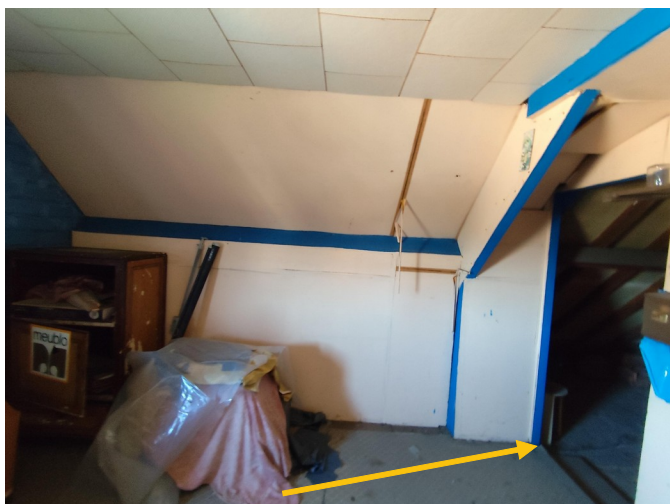
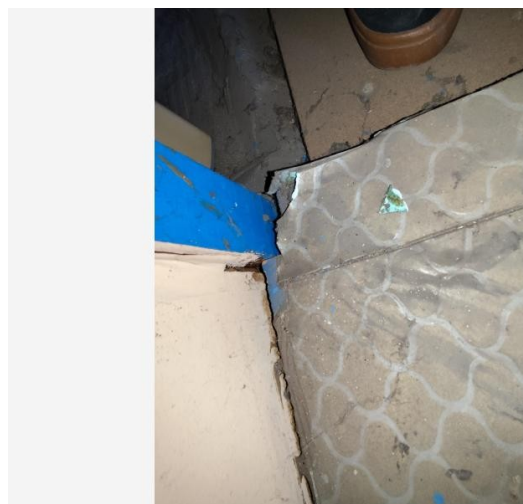
# Fiche 1: Vinylvloer met kartonlaag losliggend (kelder en zolder)

| Eindbeoordeling materiaalrisico | Verhoogd materiaalrisico en/of verhoogde kans op vezelvrijgave |

| Gebondenheid | Categorie 2: niet-hechtgebonden met matrix |
| Asbestsoort (vezeltype) | Alleen chrysotiel aanwezig |
| Asbestconcentratie | Hoog ( $\geq 50\%$ ) |
| Toestand van het materiaal | Licht beschadigd, licht verweerd. Intacte calciumsilicaatplaat of materiaal met categorie 3-gebondenheid |

| # | Type | Referentie | Resultaat |
|---|---|---|---|
| 1.1 | Puntmonster | 5 | Chrysotiel |

Verwijderen

- Zorg voor een veilig beheer. Vermijd het beschadigen van het asbestmateriaal. Controleer de toestand jaarlijks op wijzigingen.
- Scherm in afwachting van verwijdering het asbestmateriaal af van luchtstromingen en verstoring: bijvoorbeeld door het te verpakken, te fixeren, af te dekken, signalisatie - afbakening aan te brengen, ...

- Eenvoudige handelingen: enkel door erkend asbestverwijderaar  
Toepassing mag niet door doe-het-zelf verwijderd worden!

Bij het oprollen van de vinyl zal de onderlaag scheuren. Een kartonnen onderlaag is losgebonden.

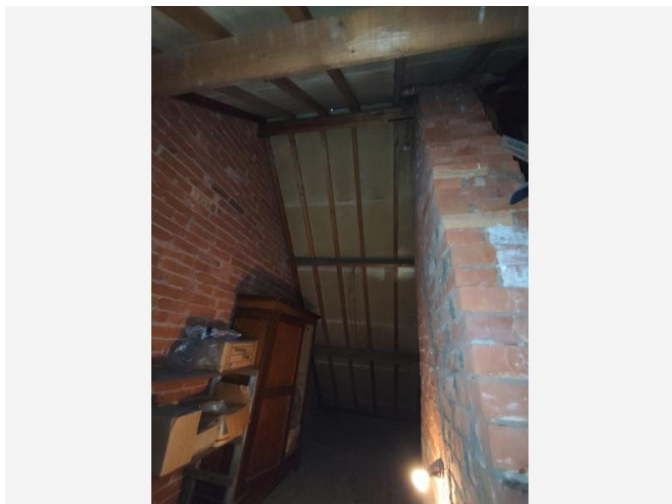
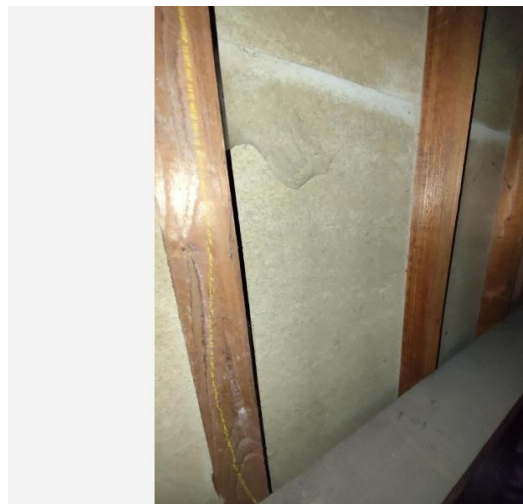
| Eindbeoordeling materiaalrisico | Laag materiaalrisico en/of verlaagde kans op vezelvrijgave |
| Opmerking | onderdakplaten zitten tussen de dakbedekking en constructiebalken |

| Asbestsoort (vezeltype) | Crocidoliet aanwezig |
| Asbestconcentratie | Laag (< 50%) |
| Toestand van het materiaal | Onbeschadigd, niet verweerd |

Zorgvuldig beheren

- Zorg voor een veilig beheer en verwijder dit asbestmateriaal wanneer het bij werken eenvoudig bereikbaar wordt. Controleer de toestand jaarlijks op wijzigingen.
- Voer bijkomende staalname(s) uit.

(dak werker met 8u basisopleiding asbest) indien de platen eenvoudig te verwijderen zijn zonder kans op breken kan dit via doe-het-zelf of door werknemer(s) met opleidingsattest eenvoudige handelingen; Dek de zoldervloer af met plastic folie . Standaard dragen van de nodige wegwerp beschermingsmiddelen FFP 3 masker , handschoenen en tyvec CAT III type 5-6 , afspoelbaar schoeisel Verwijder de dakpannen. Fixeer het plaatmateriaal , de asbesthoudende platen één voor één en in hun geheel verwijderen. Niet gooien, niet breken. Verwijder onder verneveling of tussentijds voldoende bevochtigen tijdens de volledige duur van de werken. Dubbel verpakken in plastic folie , luchtdicht verpakken of plaats in container met asbestbag. Reinig Nadien de draagstructuur met vochtige doeken (+stofzuiger met absoluut filter kan niet gehoord

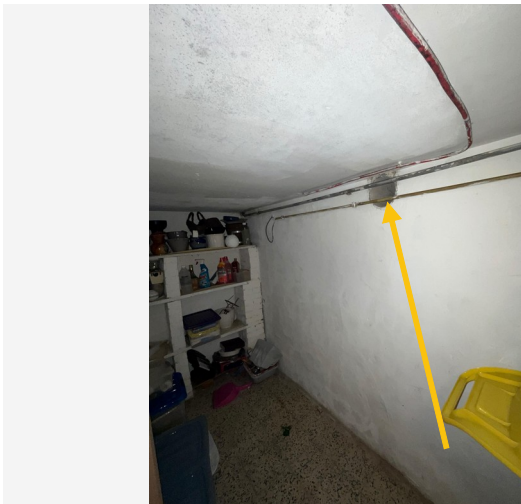
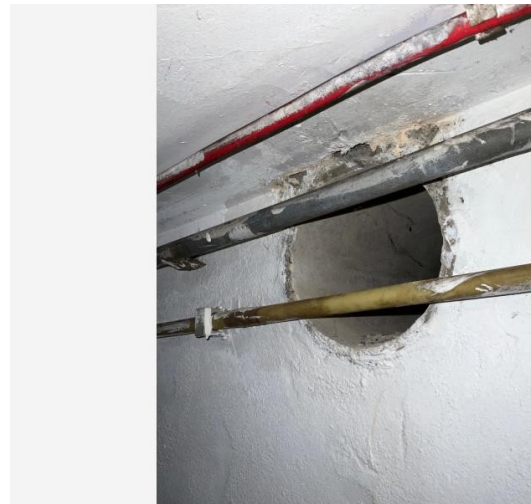
| Eindbeoordeling materiaalarisico | Laag materiaalarisico en/of verlaagde kans op vezelvrijgave |

| Asbestsoort (vezeltype) | Crocidoliet aanwezig |
| Asbestconcentratie | Laag (< 50%) |
| Toestand van het materiaal | Onbeschadigd, niet verweerd |

Zorgvuldig beheren

- Zorg voor een veilig beheer. Vermijd het beschadigen van het asbestmateriaal. Controleer de toestand jaarlijks op wijzigingen.
- Voer bijkomende staalname(s) uit.

De buis kan voorzichtig rondom losgebeiteld worden (zonder deze te breken) , extra bevochtigen om stof te voorkomen Standaard dragen van de nodige wegwerp beschermingsmiddelen FFP 3 masker , handschoenen en tyvec CAT III type 5-6 , afwasbaar schoeisel

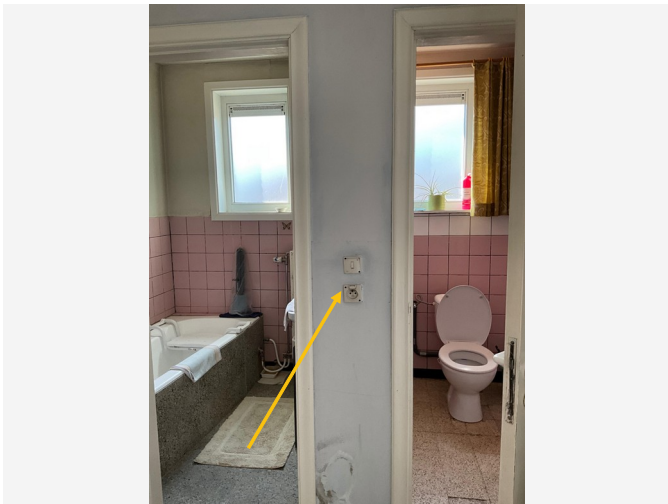
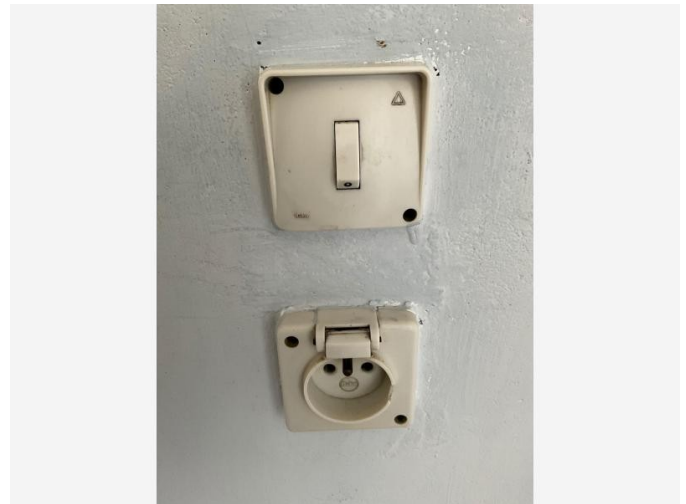
| Identificatiemethode | <p>De asbestdeskundige beoordeelt het materiaal als asbestverdacht en dus asbesthoudend, en dit zonder monstername.</p> <p>Motivatie: De monstername brengt andere schade aan dan schade die inherent is aan de monstername.</p> |
| Opmerking | <p>B = BAKELIET TOEPASSING OP HET PLAN (meerdere toepassingen op één plaats mogelijk)</p> <p>Het is moeilijk te bepalen of de bakeliettoepassingen in de woning ook effectief asbesthoudend zijn (het kan ook gaan om de asbestvrije variant).</p> <p>Er werd geen monster genomen owv beschadiging aan een elektrisch gerelateerde toepassing, extra controle bij verwijdering van het verdacht materiaal.</p> <p>De vermelde hoeveelheid betreft een beredeneerde schatting. Er worden geen rechten verleend aan deze hoeveelheid.</p> |

- Eenvoudige handelingen: mag via doe-het-zelf of door werknemer(s) met opleidingsattest eenvoudige handelingen  
Schakelaars, stopcontacten en andere gelijkaardige toepassingen kunnen eenvoudig losgeschroefd worden --> EH doe-het-zelf. Afgesloten of verzegelde kast --> EH opgeleid technieker personeel 8u basisopleiding asbest. Voor elektrische infrastructuur en uitrusting dient u vooraleer men deze toepassing gaat bevochtigen de elektriciteit af te sluiten (zoniet elektrocutie-/brandgevaar). standaard dragen van de nodige wegwerp beschermingsmiddelen FFP 3 masker , handschoenen en tyvec CAT III type 5-6 , afspoelbaar schoeisel Losschroeven en dubbel verpakken in plastic , sluit luchtdicht af en breng dit als hechtgebonden afval naar een plaatselijk containerpark. Voor hechtgebonden toepassingen: Bij verwijdering door doe-het-zelf moet men dit afval dubbel en luchtdicht verpakt aandienen bij het gemeentelijk recyclagepark. Men raadpleegt best op voorhand de voorwaarden van het recyclagepark.

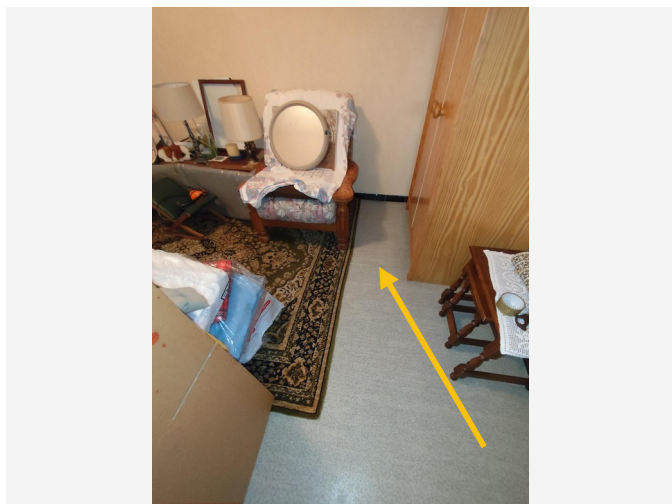
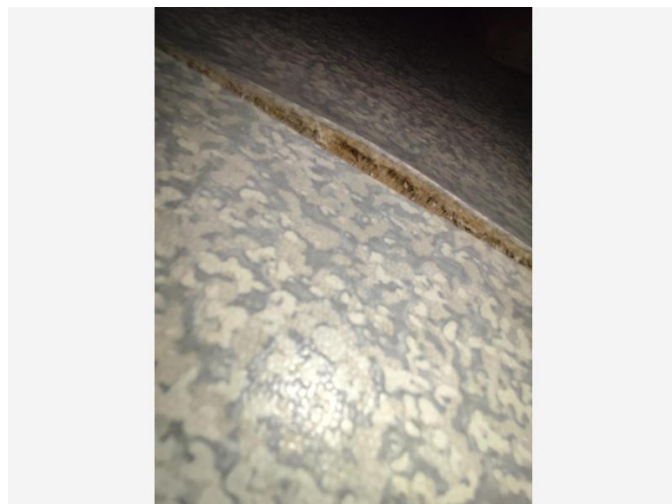
## Fiche 8: Vinylvloer: niet verdacht

| Basis voor advies | De asbestdeskundige beoordeelt het materiaal als niet-asbestverdacht. |

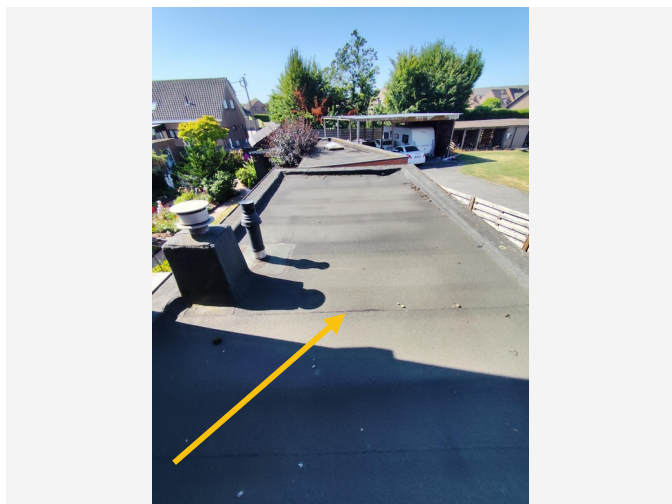
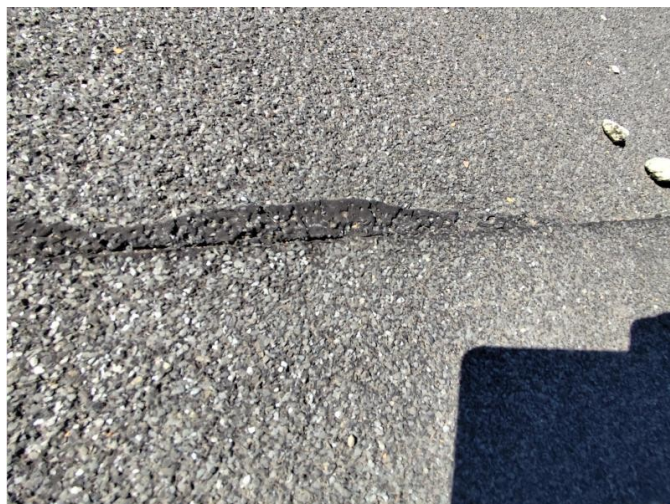
## Fiche 11: Roofing

| Opmerking | <p>Er werd een staal genomen aan een uitstekend stuk roofing waardoor de waterdichtheid niet in het gedrang komt.</p> <p>Er kan niet uitgesloten worden dat er onderlagen aanwezig zijn (bij dakwerken extra controle aangewezen)</p> <p>De vermelde oppervlakte betreffen een beredeneerde schatting. Er worden geen rechten verleend aan deze oppervlakte.</p> |

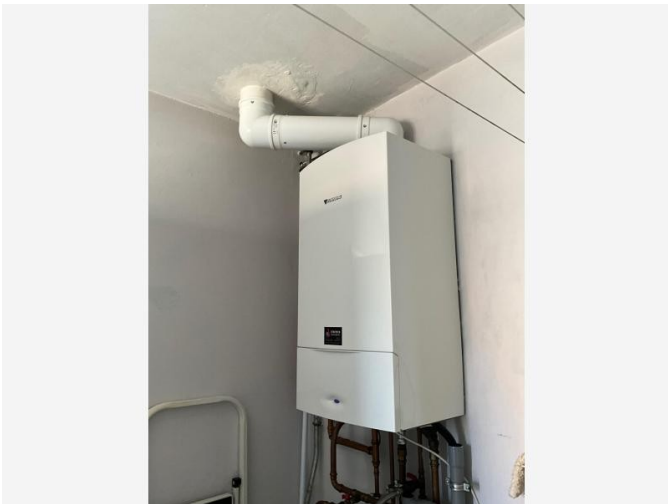
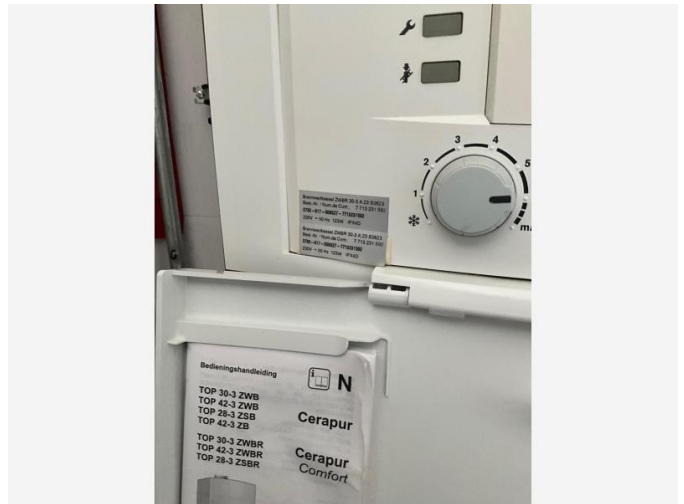
## Fiche 16: CV Ketel: niet verdacht

| Beschrijving | Notitie | Terug te vinden op plannen |
|---|---|---|
| Fiche 16: CV Ketel: niet verdacht | De CV ketel werd gecontroleerd (bwj 2013) en is niet asbest verdacht, geen risico bouwjaar. | Plan 1.3: Gelijkvloers |
