# Asbestinventarisatetest

Smeerebbestraat 27, 9506 Geraardsbergen

Attestnummer : 20260913-000109.000

**Asbestveilig** (maar niet asbestvrij)

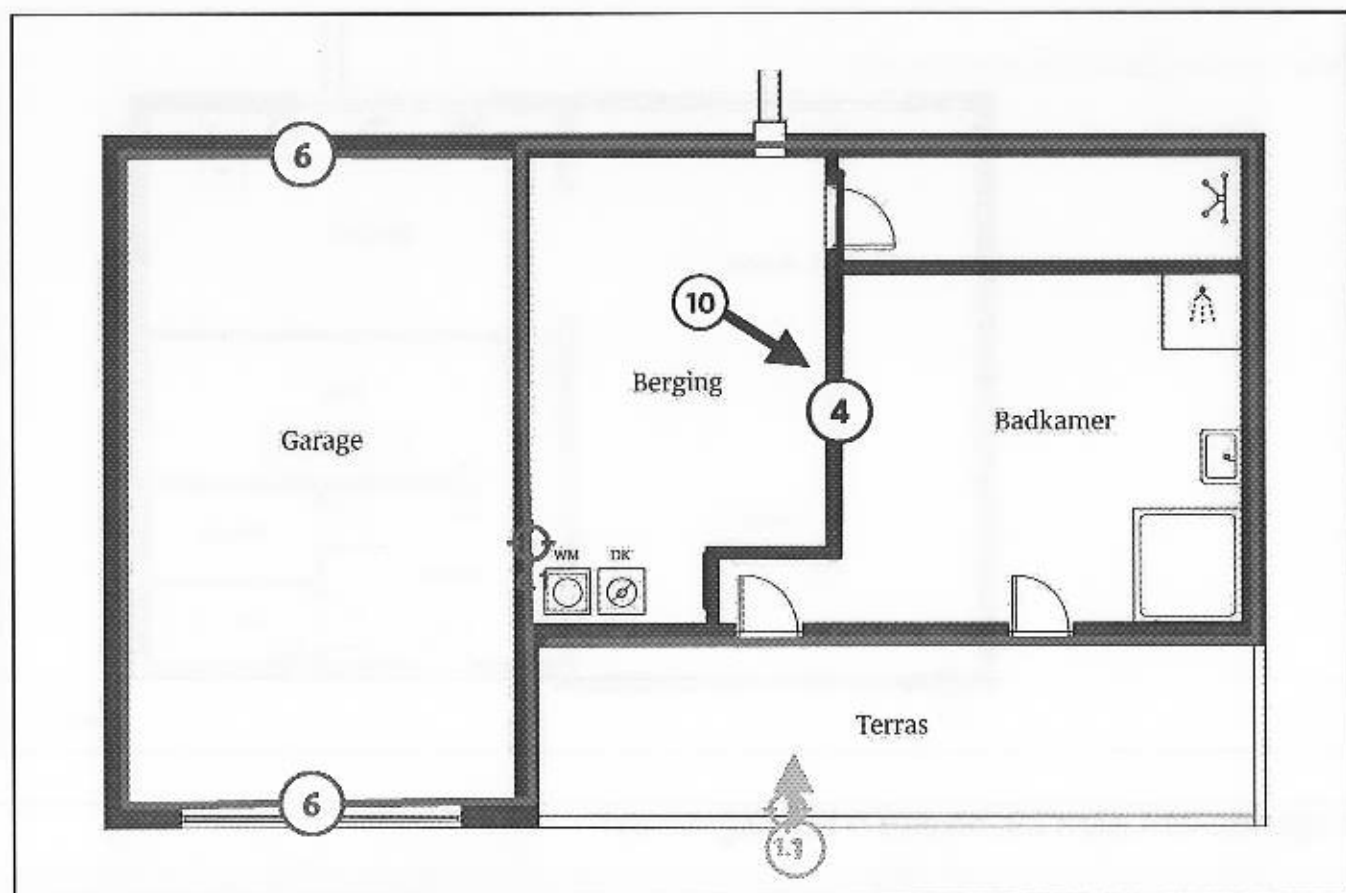
## Plan 1.4: niveau 0 bijgebouw

| Beschrijving | Type | Actie |
|---|---|---|
| 1. Steunpilaar | Asbestmateriaal | Zorgvuldig behouden |

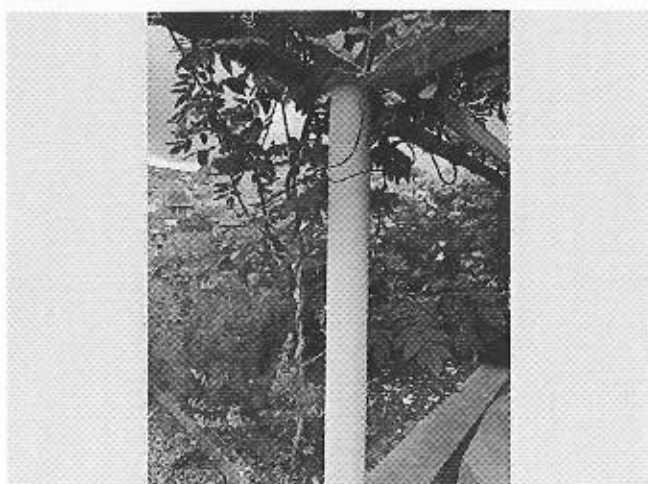
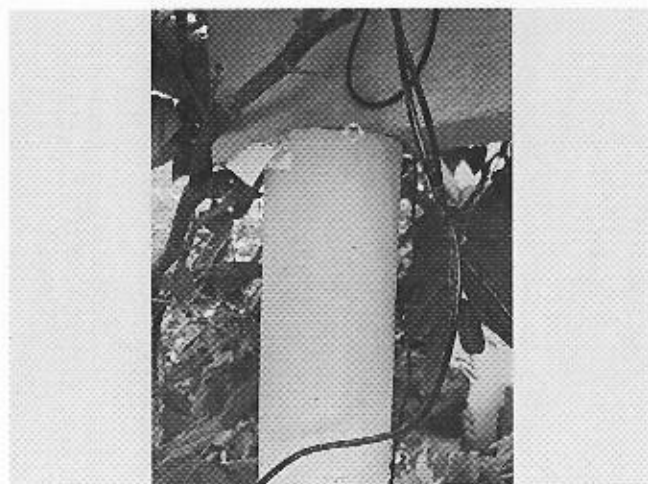
Overzichtsfoto

Detailfoto

Het asbestmateriaal valt onder de mijlpaal van 2034.

| Eindbeoordeling materiaalrisico | Zeer laag materiaalrisico en/of zeer lage kans op vezelvrijgave |

| Asbestsoort (vezeltype) | Alleen chrysotiel aanwezig |
| Toestand van het materiaal | Licht beschadigd, licht verweerd. Intacte calciumsilicaatplaat of materiaal met categorie 3-gebondenheid |

| # | Type | Referentie | Resultaat |
|---|---|---|---|
| 1,1 | Puntmonster | steunpilaar | Chrysotiel |

| Beschrijving | Steunpilaar |
| Eenvoudig bereikbaar | Nee<br>• Verwijdering tast de bouwkundige integriteit aan. |

- Zorg voor een veilig beheer. Vermijd het beschadigen van het asbestmateriaal. Controleer de toestand jaarlijks op wijzigingen.
- Zorg voor een veilig beheer en verwijder dit asbestmateriaal wanneer het bij werken eenvoudig bereikbaar wordt. Controleer de toestand jaarlijks op wijzigingen.

- Eenvoudige handelingen: mag via doe-het-zelf of door werknemer(s) met opleidingsattest eenvoudige handelingen
- Hechtgebonden asbest:

Zorg voor gepaste persoonlijke beschermingsmiddelen: minimaal FFP3-mondmasker (EN 149), wegwerpovertuig met kap (minimaal Cat III, type 5/6), wegwerphandschoenen en overschoenen of afspoelbaar schoeisel

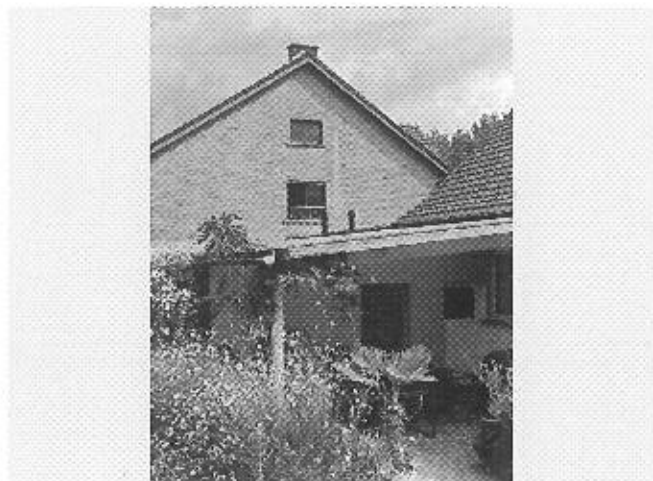
Situeringfoto

**Reden:** Het te onderzoeken materiaal situeert zich hoger dan 3,50 m te rekenen vanaf een veilige ondergrond

**Uitleg van de asbestdeskundige:** Langs het exterieur zijn geen asbestverdachte materialen waarneembaar: bakstenen.

Het interieur van de schouw kan niet gecontroleerd worden, hoger dan 3,5 m.

Bij renovatie of afbraak, waakzaam zijn voor de inwendige structuur en buizen binnen in de schouw, dit over de volledige lengte van de schouw.

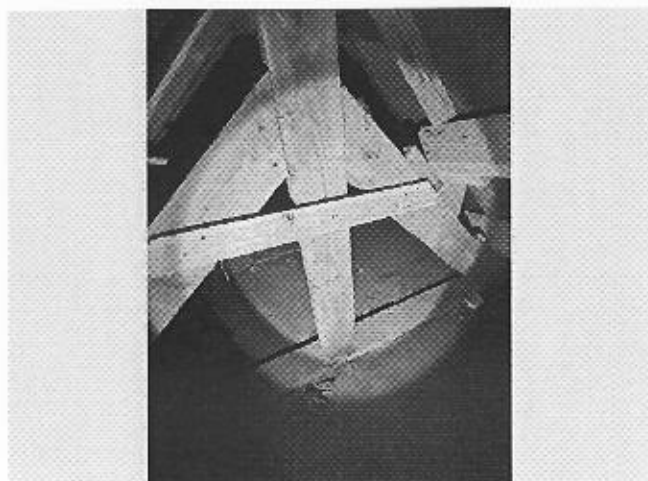
## Fiche 3: Beperkte hoogte zolder

Situeringfoto

Reden: beperkte hoogte

**Uitleg van de asbestdeskundige:** De zolderverdieping is beperkt in de hoogte. De adi kan niet vrij rondlopen om alle asbestverdachte materialen waar te nemen en te inspecteren.

Hoogte is < 1,5m

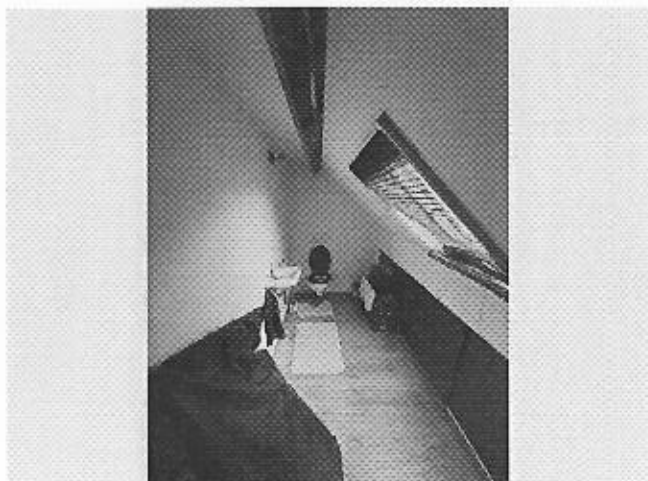
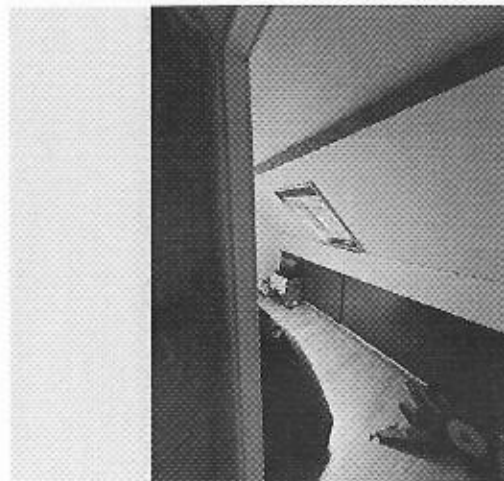
## Fiche 4: Voorzet wanden

Er werden voorzetwanden (valse muren) aangebracht. Als deskundige kan ik geen uitspraak doen over eventuele asbestverdachte toepassingen die aanwezig zijn of verborgen zitten achter de voorzetwanden. Bij renovaties, sloop of verbouwingen is het aan te raden een destructieve asbestinventaris op te stellen voor deze ruimtes.

Op de dag van de inspectie was het materiaal van de voorzetwanden niet definieerbaar. (hout, gipskarton, kunststof...)

De adi is opzoek gegaan naar de smeerlaag van eventuele gipskarton platen. De smeerlagen waren niet waarneembaar.

De asbestdeskundige beoordeelt het materiaal als niet-asbestverdacht.

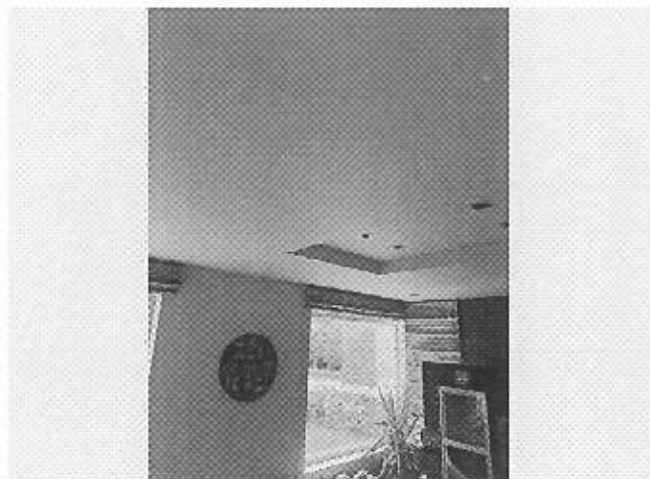
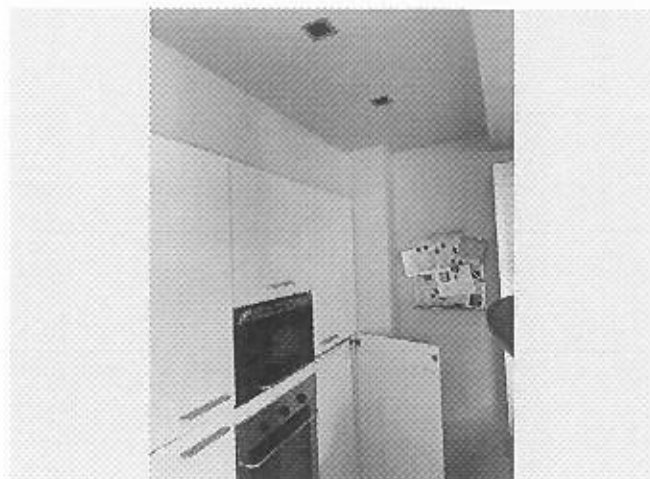
## Fiche 5: Verlaagde plafonds

Er werden verlaagde plafonds aangebracht.

De verlaagde plafonds bestaan uit volgende materialen: gipsplaten, hout en kunststof.

De deskundige kan geen uitspraak doen over onderliggende materialen.

Op de dag van de inspectie was het materiaal van de verlaagde plafonds niet definiceerbaar. (hout, gipskarton, kunststof...)

De adi is opzoek gegaan naar de smeerlaag van eventuele gipskarton platen. De smeerlagen waren niet waarneembaar.

Daarbij kan een aanvullend destructief onderzoek uitsluitsel bieden.

Wees waakzaam bij afbraak.

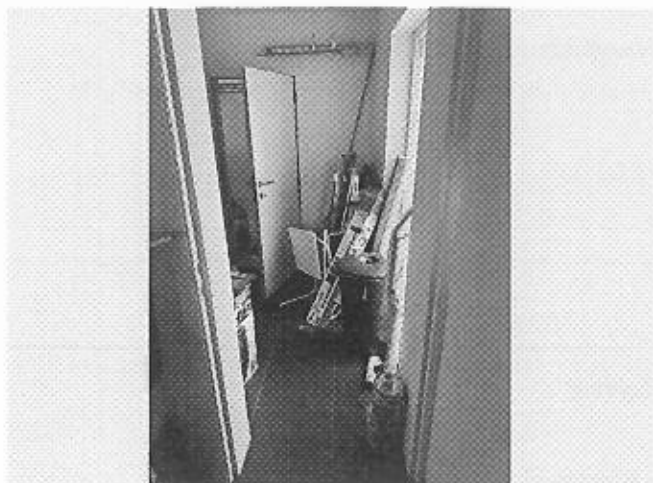
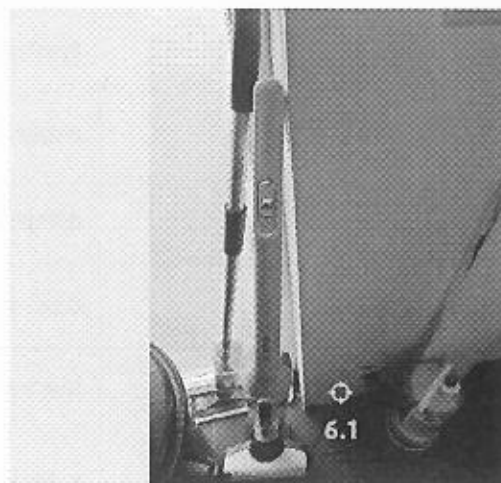
## Fiche 6: Pleisterwerk wand met staalname

Geen asbest

| # | Type | Referentie | Resultaat |
|---|---|---|---|
| 6.1 | Mengmonster | pleisterwerk wand | Geen asbest |

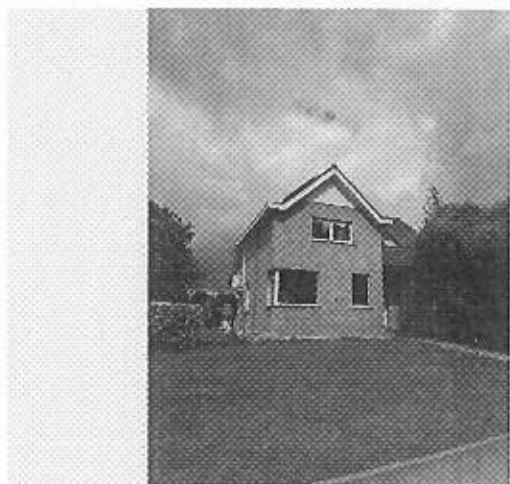
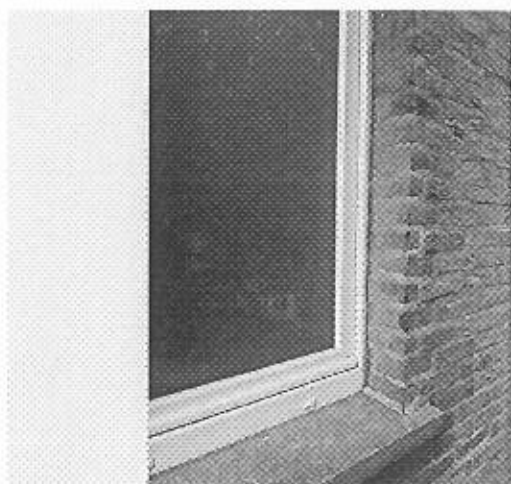
## Fiche 9: Kit aan de ramen en deuren: niet asbestverdacht

| Beschrijving | Notitie | Terug te vinden op plannen |
|---|---|---|
| Fiche 9: Kit aan de ramen en deuren: niet asbestverdacht | Alle ramen en deuren van de woning werden afgedicht met niet - asbestverdachte kit, zowel tussen glas en kader, als tussen kader en muur. | Plan 1.1: Hoofdgebouw plan |

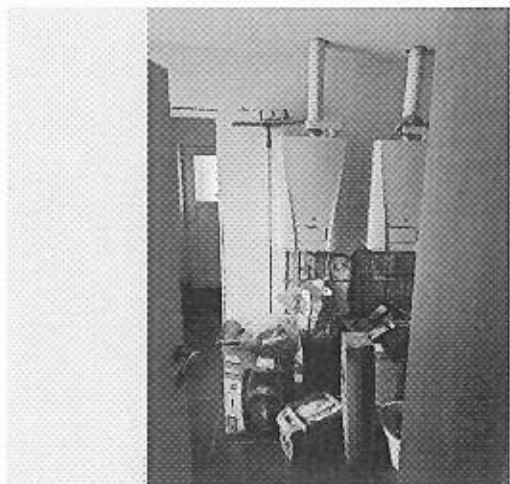
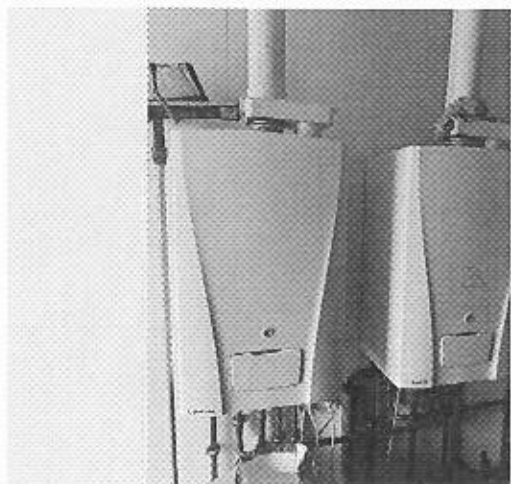
## Fiche 10: Onderdelen aan de stookketel

| Beschrijving | Notitie | Terug te vinden op plannen |
|---|---|---|
| Fiche 10: Onderdelen aan de stookketel | De materialen aan de stookketel werden gecontroleerd: dichtingen, isolerend materiaal....<br><br>Er werden geen asbestverdachte materialen waargenomen langs het exterieur.<br><br>Wees waakzaam bij afbraak, voor inwendige materialen. | Plan 1.4: niveau 0 bijgebouw |
