# Asbestinventarisatetest

Ter Voort 149, 2260 Westerlo

Attestnummer : **20260925-000234.000**

Uitgegeven op : **25.09.2026**

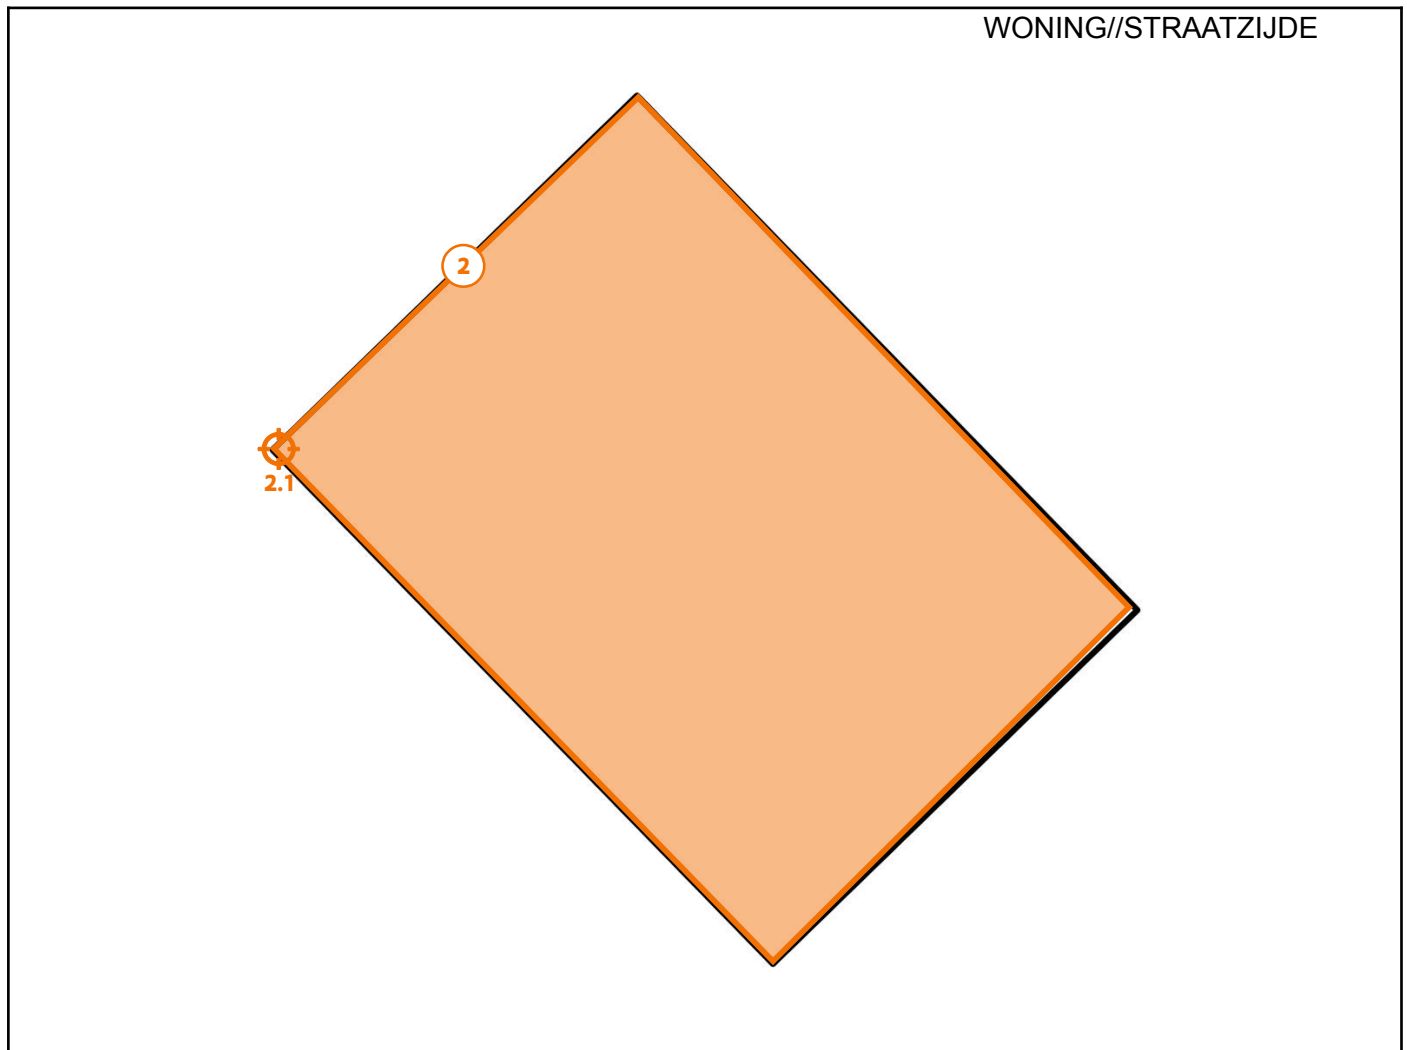
## Plan 2.1: Tuinhuis/werkhuis

| Beschrijving | Type | Actie |
|---|---|---|
| 2. Golfplaten (met staalname) | Asbestmateriaal | <a href="#">Verwijderen</a> |

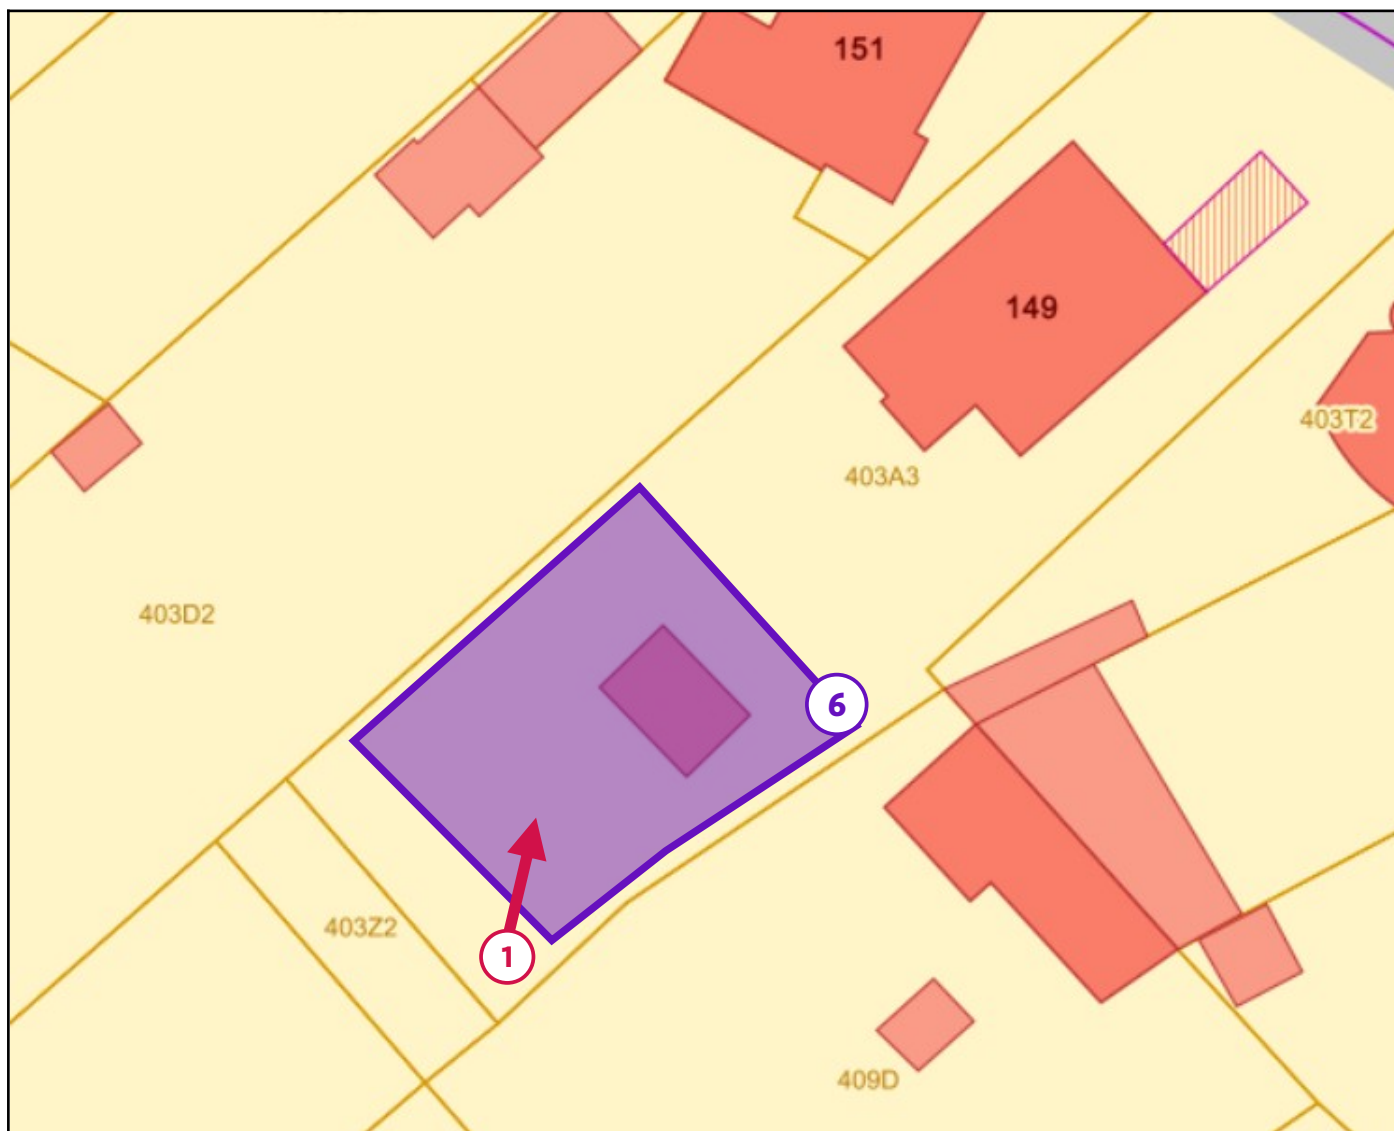
## Plan 3.1: Vaststellingen buiten de constructies

| Beschrijving | Type | Actie |
|---|---|---|
| 1. Asbestcement afval | Asbestmateriaal | Dringend verwijderen |
| 6. Overwoekerende vegetatie | Beperking | - |

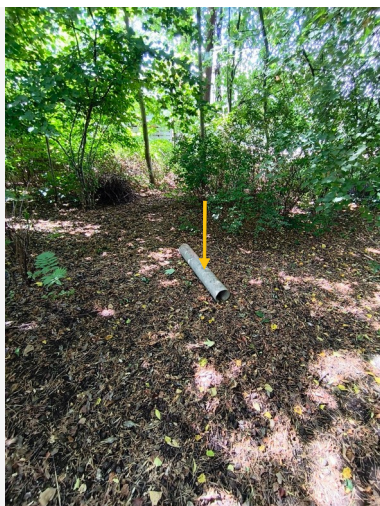
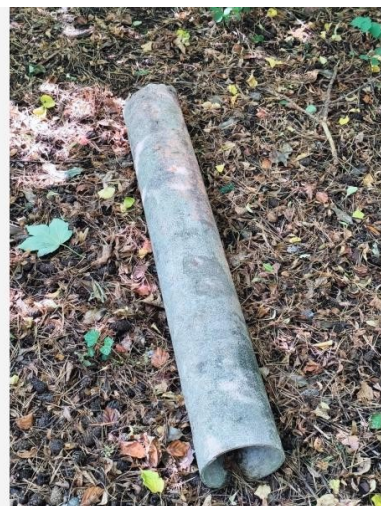
| Beschrijving | Asbestcement afval |
| Aanwezige resten | Asbestcementen afvoerbuis |

**Dringend verwijderen**

- Verwijder het asbestafval.
- Voer bijkomende staalname(s) uit.

- Eenvoudige handelingen: mag via doe-het-zelf of door werknemer(s) met opleidingsattest eenvoudige handelingen  
EH via doe-het zelf.

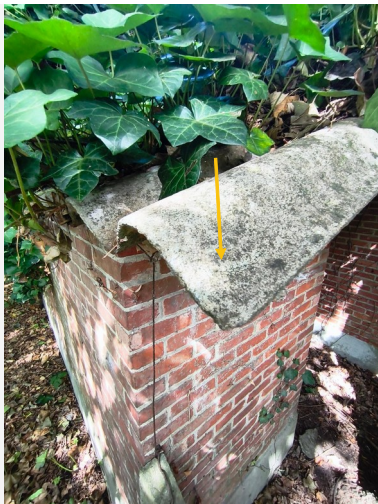
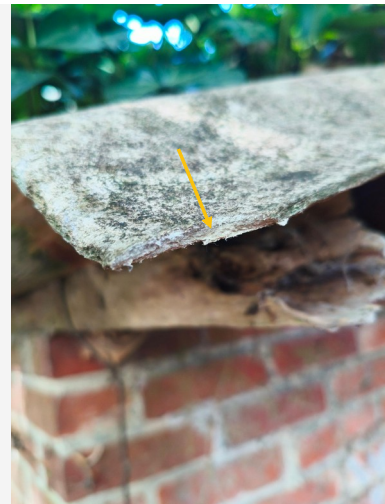
| Eindbeoordeling materiaalarisico | Verhoogd materiaalarisico en/of verhoogde kans op vezelvrijgave |

| Toestand van het materiaal | Matig beschadigd, matig verweerd |

| # | Type | Referentie | Resultaat |
|---|---|---|---|
| 2.1 | Puntmonster | 06 | Chrysotiel |

| Asbestmateriaal | Dak- en gevelbekleding - Golfplaat |

Verwijderen

- Verwijder dit asbestmateriaal zo snel mogelijk. Volg de toestand goed op.
- Hemelwater dat afspoelt van asbestcement daken of gevels kan asbestdeeltjes bevatten. Gebruik het enkel voor gesloten circuits (bv. spoelen toiletten). Reinig na het vervangen van het dak of de gevel de dakgoten en regenwaterput of -ton om asbesthoudend sediment of slib te verwijderen

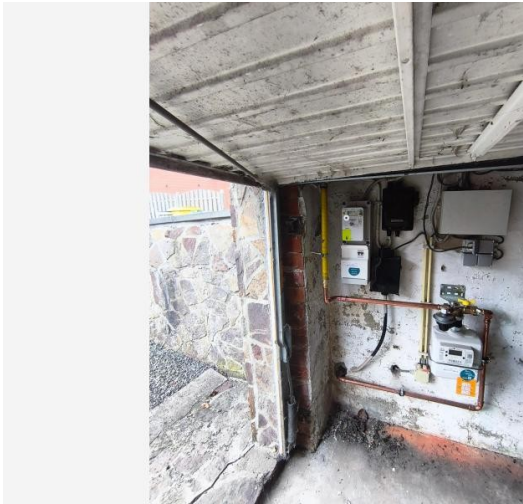
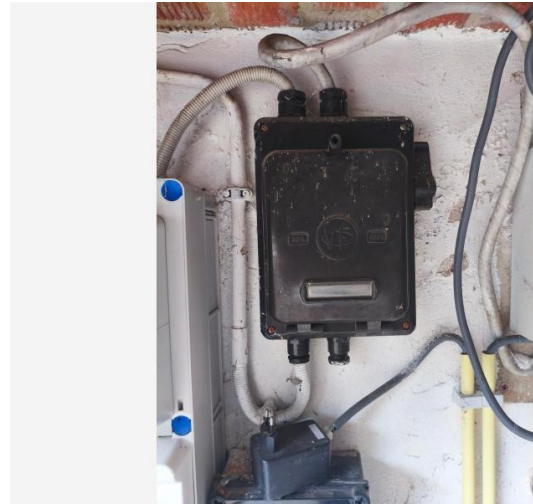
| Beschrijving | Type | Actie |
|---|---|---|
| 3. Bakeliet Tellerkast | Asbestmateriaal | Zorgvuldig beheren |

Zorgvuldig beheren

- Zorg voor een veilig beheer. Vermijd het beschadigen van het asbestmateriaal. Controleer de toestand jaarlijks op wijzigingen.
- Voer bijkomende staalname(s) uit.
- Een bijkomend onderzoek zou kunnen gebeuren na demontage van de toepassing, zodat dit op een veilige en verantwoorde manier kan gebeuren. Het bijkomend onderzoek kan bijdragen tot een betere inschatting van het risico en helpt om de (mogelijke) asbestafvalstroom te beperken.

De toepassing dient verwijderd te worden door de netbeheerder, vermoedelijk word dit uitgevoerd wanneer de oude meterkast vervangen word door een digitale meter. Zie ook link Zie <https://ovam.vlaanderen.be/wie-mag-wat-verwijderen> <https://ovam.vlaanderen.be/voorzorgsmaatregelen->

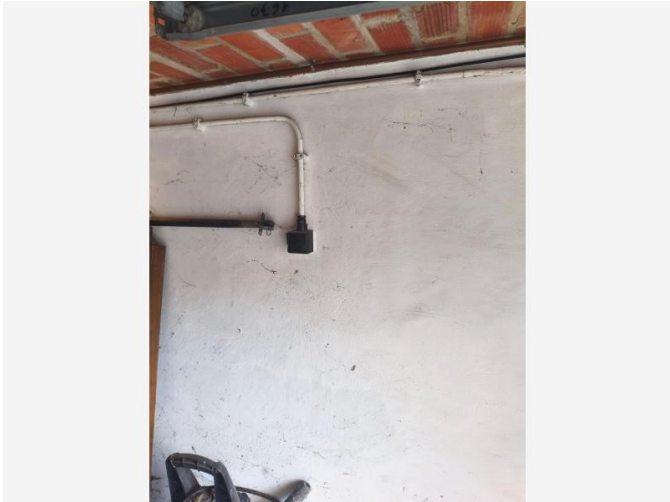
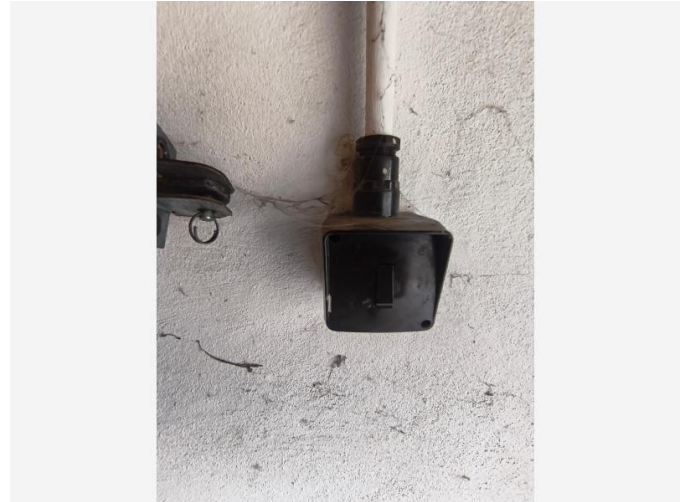
## Fiche 4: Bakeliet toep.(schakelaars-stopcontact.-verdeel dozen-radiator knoppen)

| Opmerking | <p>Het is moeilijk te bepalen of de bakeliettoepassingen in de woning ook effectief asbesthoudend zijn (het kan ook gaan om de asbestvrije variant).</p> <p>Er werd geen monster genomen owv beschadiging aan een elektrisch gerelateerde toepassing, extra controle bij verwijdering van het verdacht materiaal.</p> |

- Eenvoudige handelingen: mag via doe-het-zelf of door werknemer(s) met opleidingsattest eenvoudige handelingen  
Schakelaars, stopcontacten en andere gelijkaardige toepassingen kunnen eenvoudig losgeschroefd worden --> EH doe-het-zelf. Afgesloten of verzegelde kast --> EH opgeleid techniek personeel 8u basisopleiding asbest. Voor elektrische infrastructuur en uitrusting dient u vooraleer men deze toepassing gaat bevochtigen de elektriciteit af te sluiten (zoniet elektrocutie-/brandgevaar). standaard dragen van de nodige wegwerp beschermingsmiddelen FFP 3 masker , handschoenen en tyvec CAT III type 5-6 , afspoelbaar schoeisel Losschroeven en dubbel verpakken in plastic , sluit luchtdicht af en breng dit als hechtgebonden afval naar een plaatselijk containerpark. Voor hechtgebonden toepassingen: Bij verwijdering door doe-het-zelf moet men dit afval dubbel en luchtdicht verpakt aandienen bij het gemeentelijk recyclagepark. Men raadpleegt best op voorhand de voorwaarden van het recyclagepark.

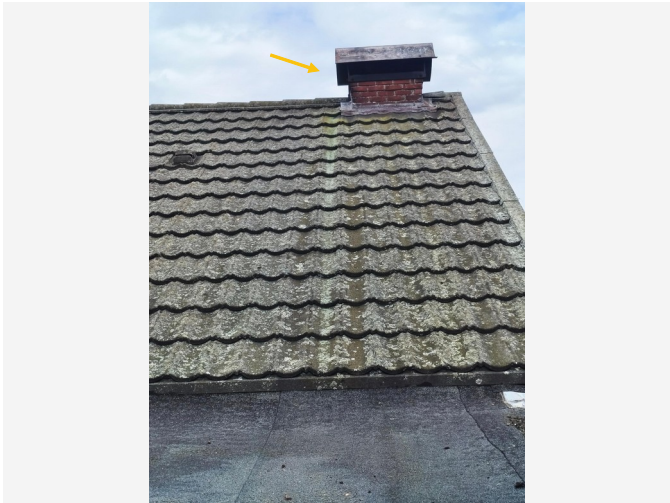
| Beschrijving | Type | Actie |
|---|---|---|
| 5. Schouw op het dak (beperkingsfiche) | Beperking | - |

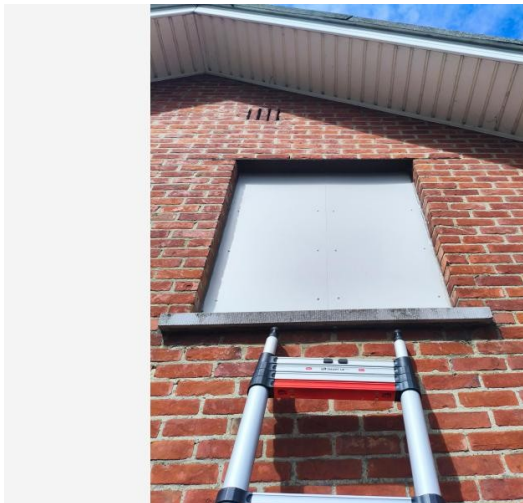
### Fiche 21: Onderdak /zolderruimte niet waarneembaar

| Beschrijving | Notitie | Terug te vinden op plannen |
|---|---|---|
| Fiche 21: Onderdak /zolderruimte niet waarneembaar | De zolder is niet bereikbaar volgens een standaard niet destructief onderzoek.<br><br>Toegang via raam in de tipgevel is dichtgeschroefd. | Plan 1.1: Dakenplan woning |
