# Asbestinventarisatetest

Aarledijk 74, 2382 Ravels

Attestnummer : 20260216-000171.001

**Niet-asbestveilig**

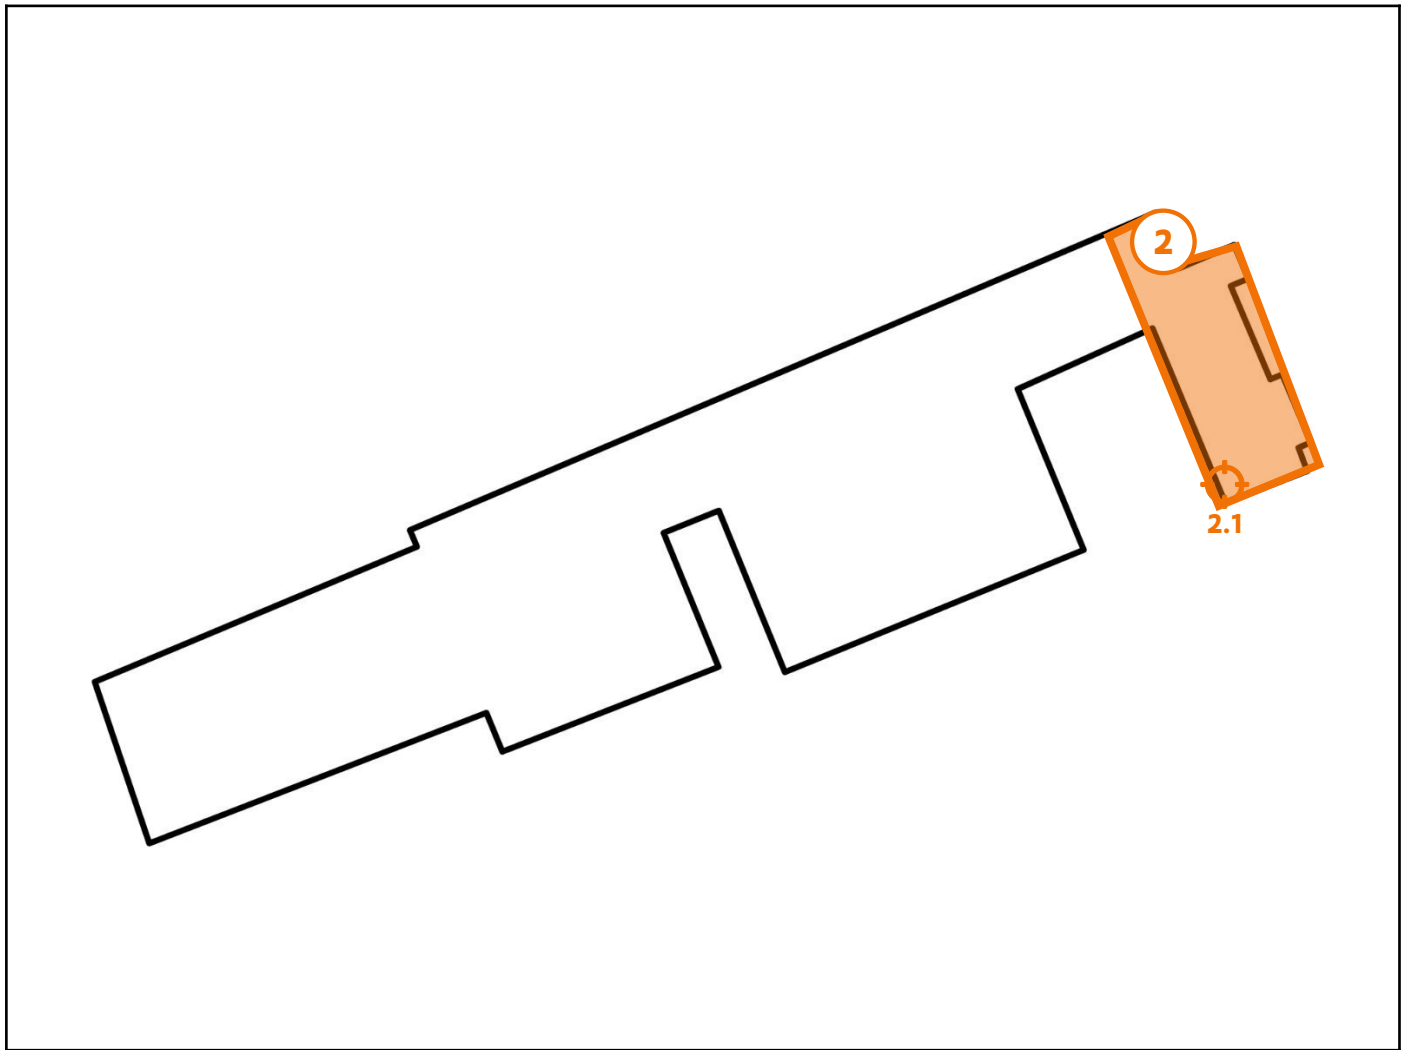
## Plan 2.3: garage/tuinberging plan

| Beschrijving | Type | Actie |
|---|---|---|
| 2. golfplaten dak tuinberging | Asbestmateriaal | Verwijderen |

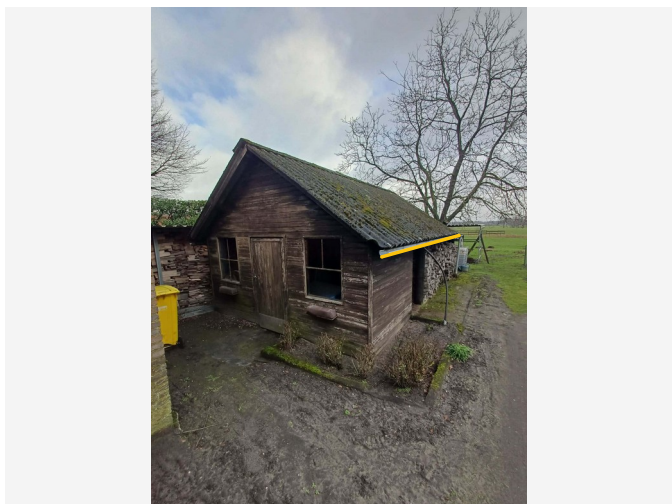
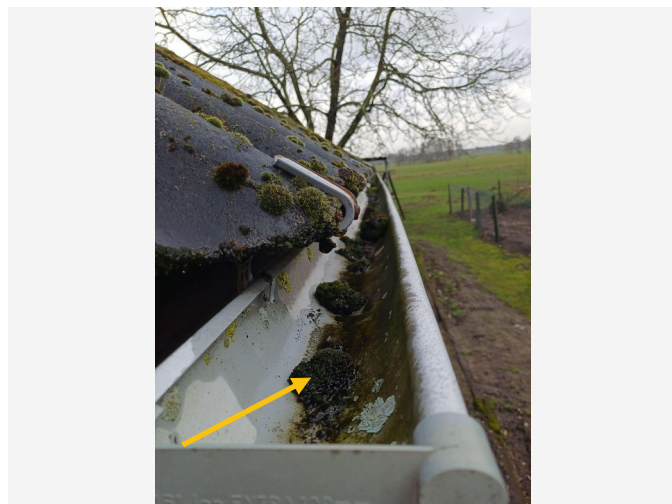
| Fiche 1: Slib in de dakgoot..... | 27 |

Het asbestmateriaal valt onder de mijlpaal van 2040.

**Dringend verwijderen**

| Beschrijving | Slib in de dakgoot |
| Type resten (contaminatie) | <ul style="list-style-type: none"> <li>• Stof, deeltjes &lt; 4 mm, flinters, gruis (los, opliggend)</li> <li>• Stof, deeltjes &lt; 4 mm, flinters, gruis (vermengd in materiaal)</li> </ul> |
| Bron van de resten | Asbesthoudende dakbedekking |
| Gebondenheid resten | Niet hecht |

- Verwijder het asbestafval.

- Eenvoudige handelingen: mag via doe-het-zelf of door werknemer(s) met opleidingsattest eenvoudige handelingen  
Ondoe u van het afval via het riool.

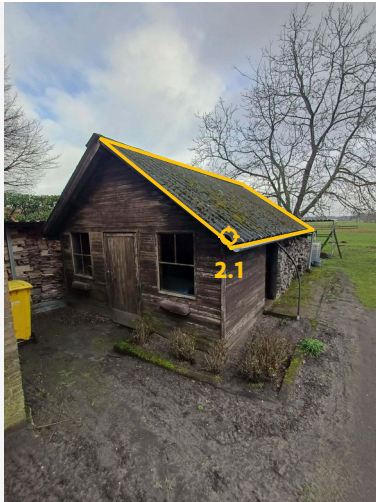
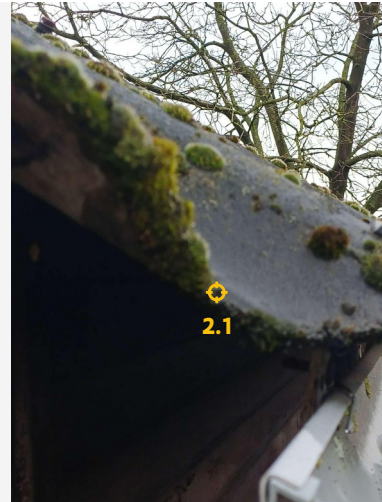
| Fiche 2: golfplaten dak tuinberging..... | 29 |

Het asbestmateriaal valt onder de mijlpaal van 2034.

Verwijderen

| Eindbeoordeling materiaalrisico | Verhoogd materiaalrisico en/of verhoogde kans op vezelvrijgave |

| Asbestsoort (vezeltype) | Crocidoliet aanwezig |
| Toestand van het materiaal | Matig beschadigd, matig verweerd |

| # | Type | Referentie | Resultaat |
|---|---|---|---|
| 2.1 | Puntmonster | M03 | Chrysotiel, Crocidoliet |

| Beschrijving | golfplaten dak tuinberging |

- Verwijder dit asbestmateriaal zo snel mogelijk. Volg de toestand goed op.
- Voer bijkomende staalname(s) uit.

De golfplaten mogen zelf worden verwijderd en naar het containerpark worden afgevoerd mits in acht name van de nodige veiligheidsmaatregelen

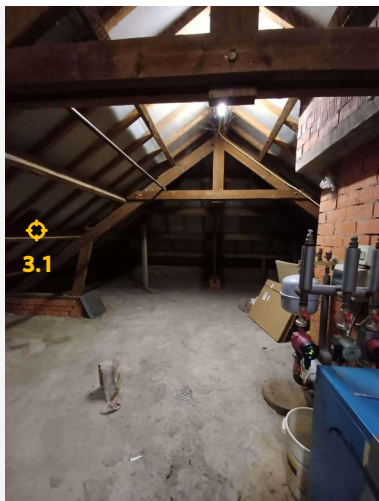
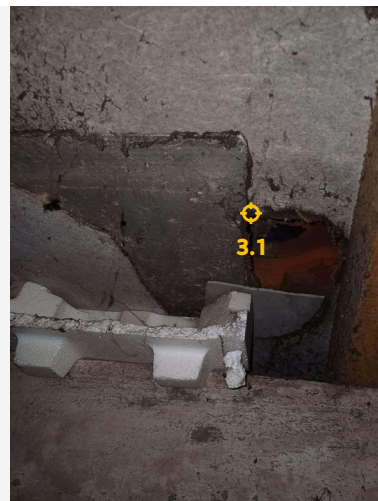
## Fiche 3: Onderdak woning en garage (type Menuiserite)

Het asbestmateriaal valt onder de mijlpaal van 2040.

Zorgvuldig beheren

| Eindbeoordeling materiaalarisico | Laag materiaalarisico en/of verlaagde kans op vezelvrijgave |

| Asbestsoort (vezeltype) | Alleen chrysotiel |
| Toestand van het materiaal | Licht beschadigd, licht verweerd. Intact calciumsilicaatmateriaal of categorie III 'gebondenheid' |

| # | Type | Referentie | Resultaat |
|---|---|---|---|
| 3.1 | Puntmonster | M04 | Chrysotiel |

- Zorg voor een veilig beheer. Vermijd het beschadigen van het asbestmateriaal. Controleer de toestand jaarlijks op wijzigingen.
- Voer bijkomende staalname(s) uit.

- Eenvoudige handelingen: mag via doe-het-zelf of door werknemer(s) met opleidingsattest eenvoudige handelingen  
Deze toepassing mag door een aannemer die over een opleidingsattest eenvoudige handelingen beschikt of door een particulier (doe-het-zelf), verwijderd worden indien er geen verhoogd risico op vrijgave van asbestvezels (max. concentratie 0,01 vezels/cm<sup>3</sup> - CODEX Art. VI.3-54) ontstaat en de toepassing voorafgaand wordt gefixeerd/bevochtigd. De individuele elementen moeten zonder machinale werktuigen (boormachine, slijpschijf, hogedrukreiniger en zonder breken of gooien een voor een losgemaakt worden en dubbel en luchtdicht verpakt afgevoerd worden naar een erkend afvalpunt (recyclagepark). Daar moeten ze voorzichtig in de container voor asbestafval worden gelegd. Op het recyclagepark worden uitsluitend hechtgebonden asbestmaterialen aanvaard. Niet-hechtgebonden asbestmaterialen kunnen enkel bij een erkend asbestverwijderaar of asbestafvalverwerker worden aangeboden.

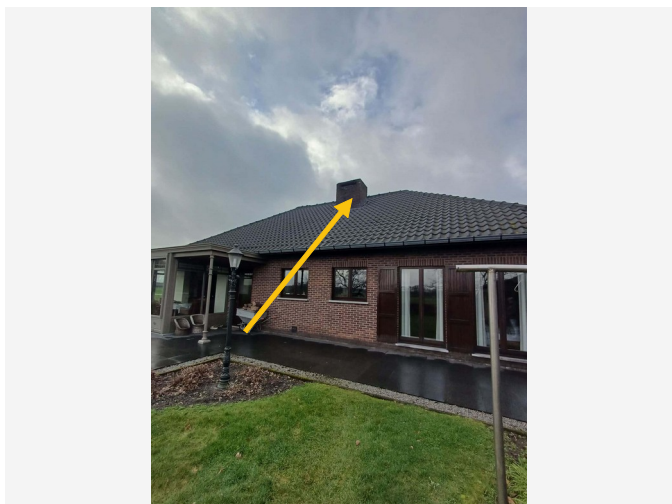
| Fiche 4: Schouw..... | 37 |

### Tijdelijke beperking

**Reden:** Het te onderzoeken materiaal situeert zich hoger dan 3,50 m te rekenen vanaf een veilige ondergrond

**Uitleg van de asbestdeskundige:** De gemetste schoorstenen op het dak en de bijhorende schachten kunnen niet onderzocht worden aan de binnenzijde vanwege hoogtebeperking hoger dan 3m50 vanaf een veilige ondergrond. Aan de buitenzijde werden geen asbestverdachte materialen vastgesteld, maar aan de binnenzijde kunnen geen vaststellingen gedaan worden binnen dit niet-destructief onderzoek.

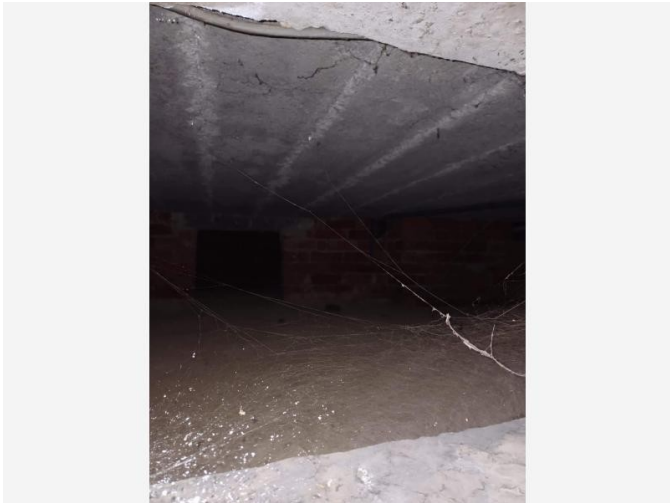
| Fiche 5: kruipkelder..... | 38 |

#### Permanente beperking

**Reden:** Er is geen volledige risicobeoordeling mogelijk

**Uitleg van de asbestdeskundige:** De kruipkelder is ruim lager dan 1,5 m en derhalve niet inspecteerbaar, een deeltje wel waarneembaar. Er werden geen asbestverdachte materialen waargenomen

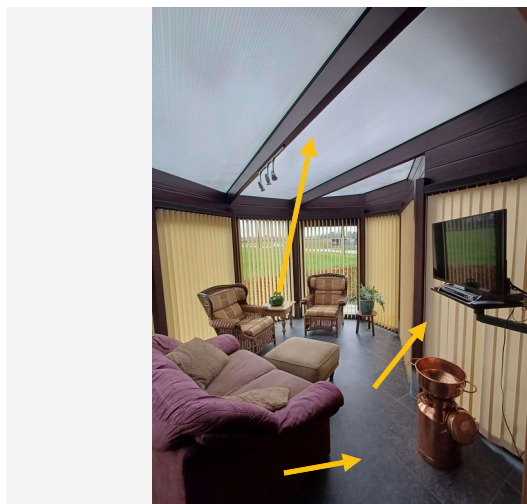
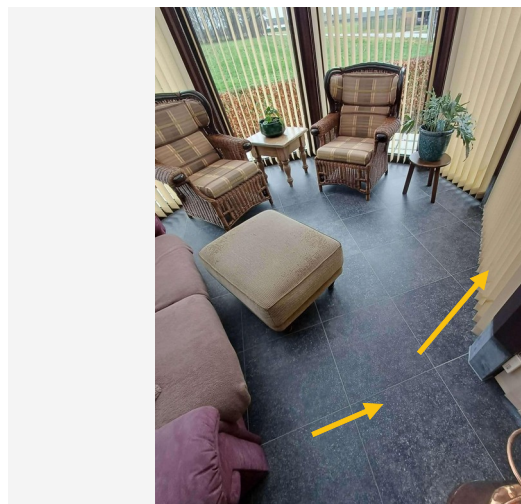
| Fiche 6: veranda..... | 40 |

In de veranda werden geen asbestverdachte materialen waargenomen

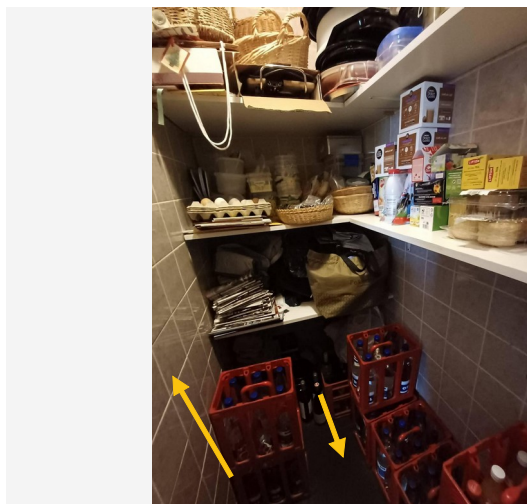
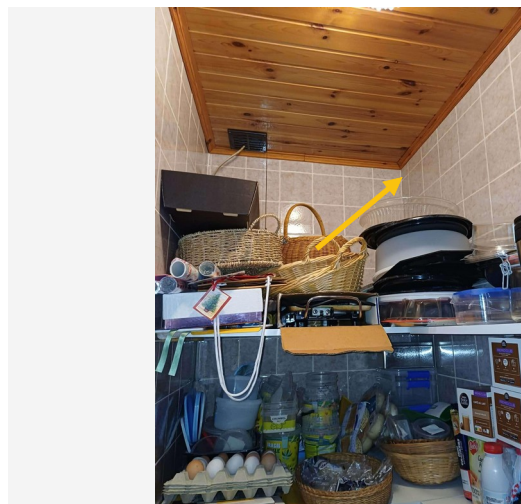
| Fiche 7: kelder (berging)..... | 41 |

In de kelder (berging) werden geen asbestverdachte materialen waargenomen

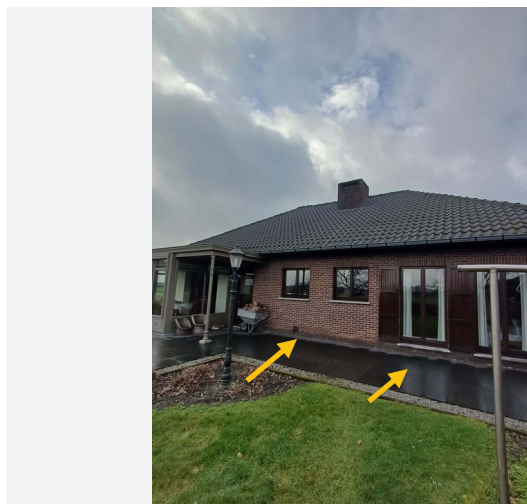
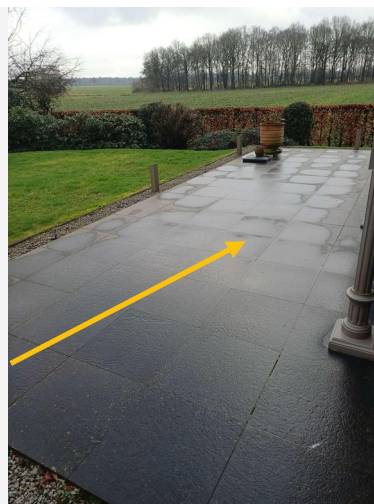
| Fiche 8: terras..... | 42 |

Op het terras werden geen asbestverdachte materialen waargenomen

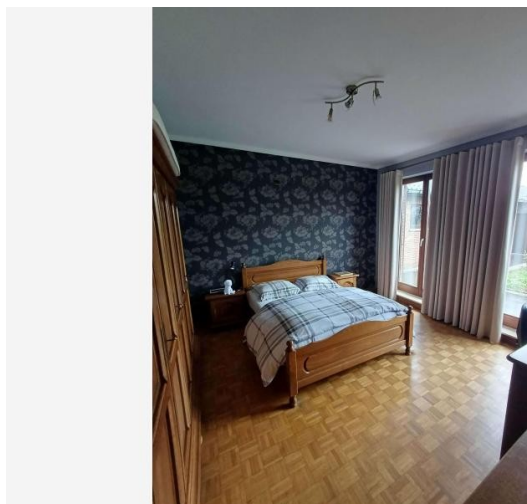
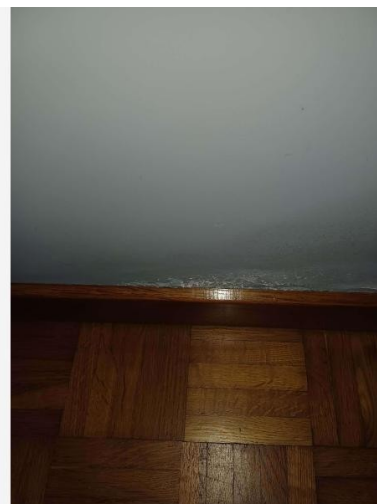
| Fiche 9: vloeren huis..... | 43 |

De vloeren zijn betegelden/of bekleedt met parket zodanig dat zonder destructief onderzoek de ondervloer niet waarneembaar en niet inspecteerbaar is. Er werden geen asbestverdachte materialen waargenomen

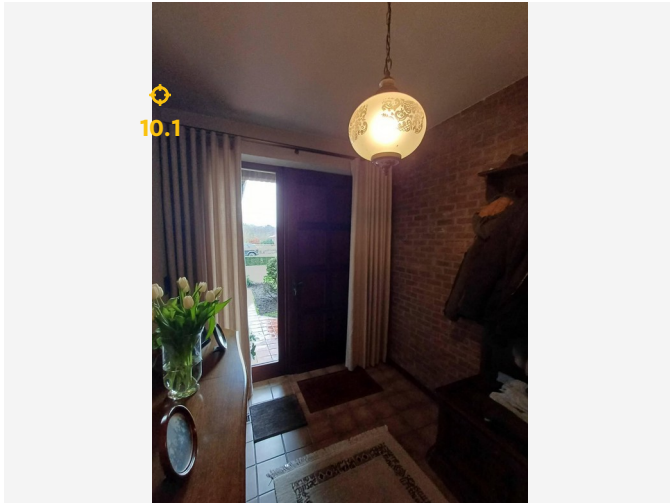
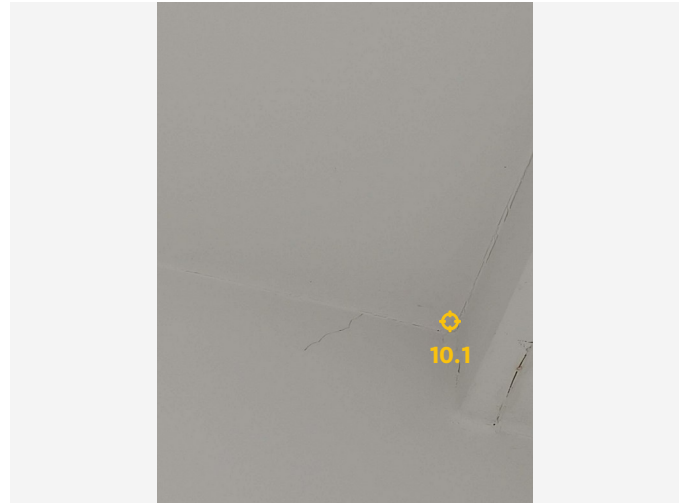
## Fiche 10: pleisterwerk plafond

Geen asbest

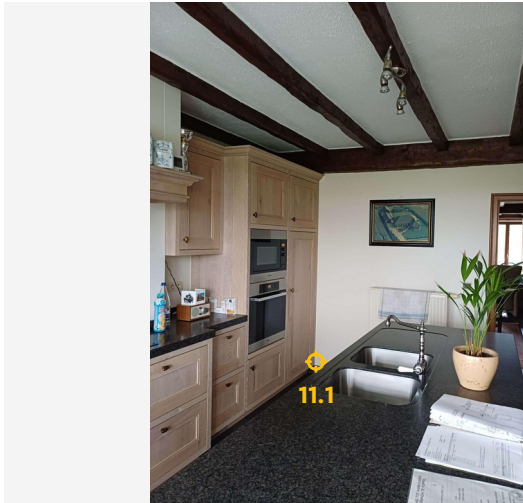
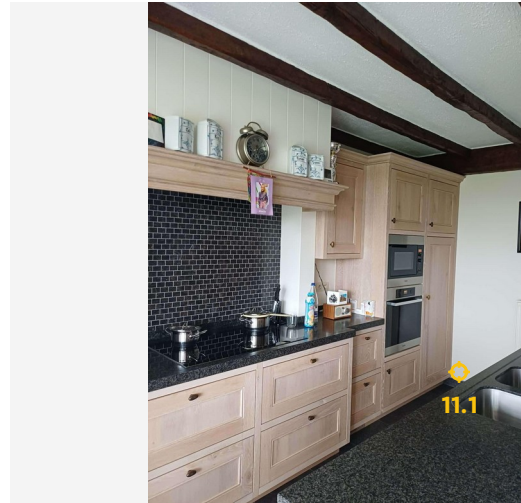
## Fiche 11: pleisterwerk wand

Geen asbest

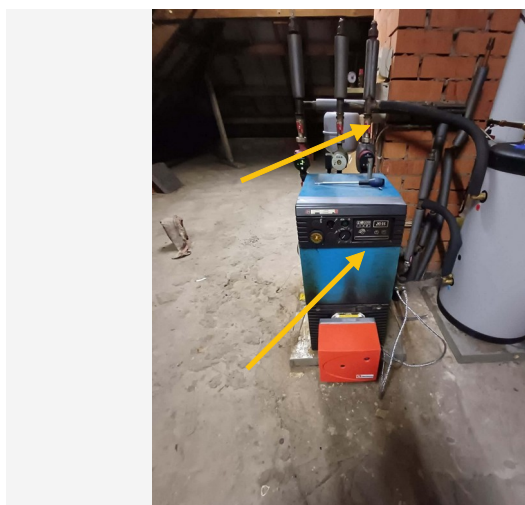
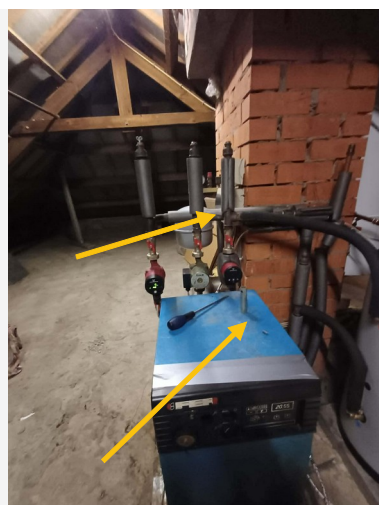
### Fiche 13: stookketel

| Beschrijving | Notitie | Terug te vinden op plannen |
|---|---|---|
| Fiche 13: stookketel | De stookketel (op zolder): er zijn geen waarneembare asbestverdachte materialen vastgesteld | Plan 1.6: grondplan zolder |
