# Asbestinventarisat attest

Schoonbroek 96, 2180 Antwerpen

Attestnummer : 20261001-000138.000

Uitgegeven op : 01.10.2026

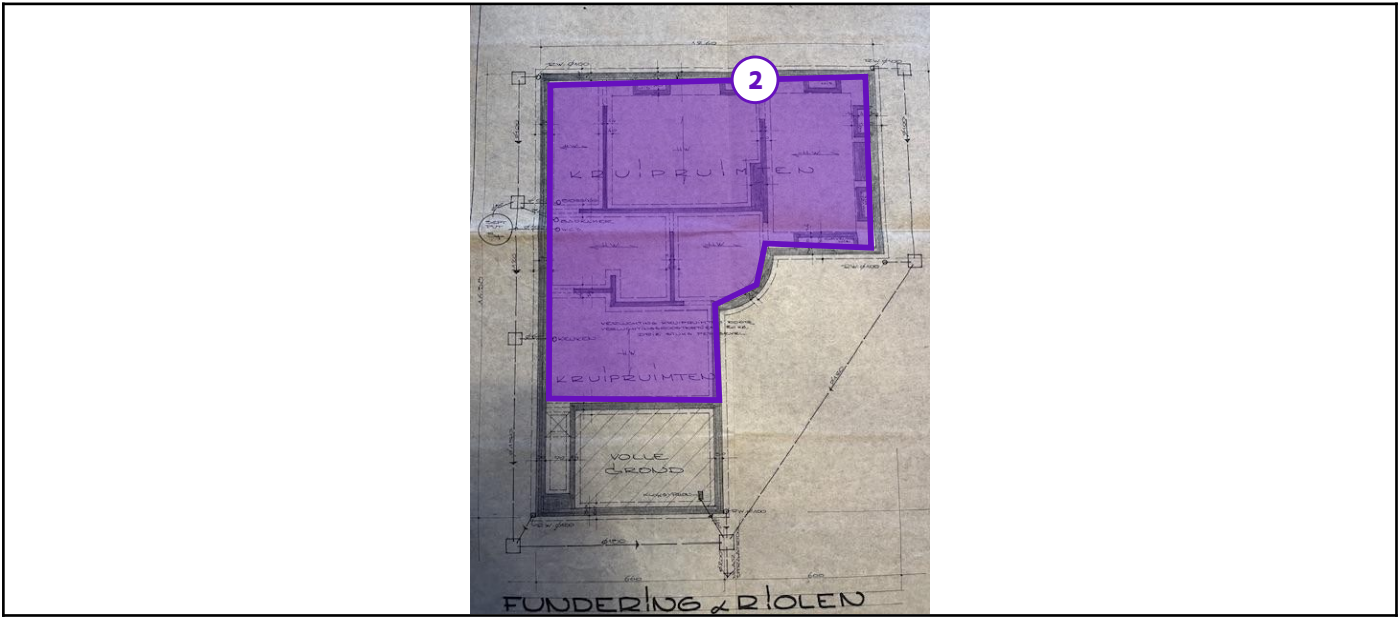
# Plan 1.1: Kruipruimte

| Beschrijving | Type | Actie |
|---|---|---|
| 2. Kruipkelder | Beperking | - |

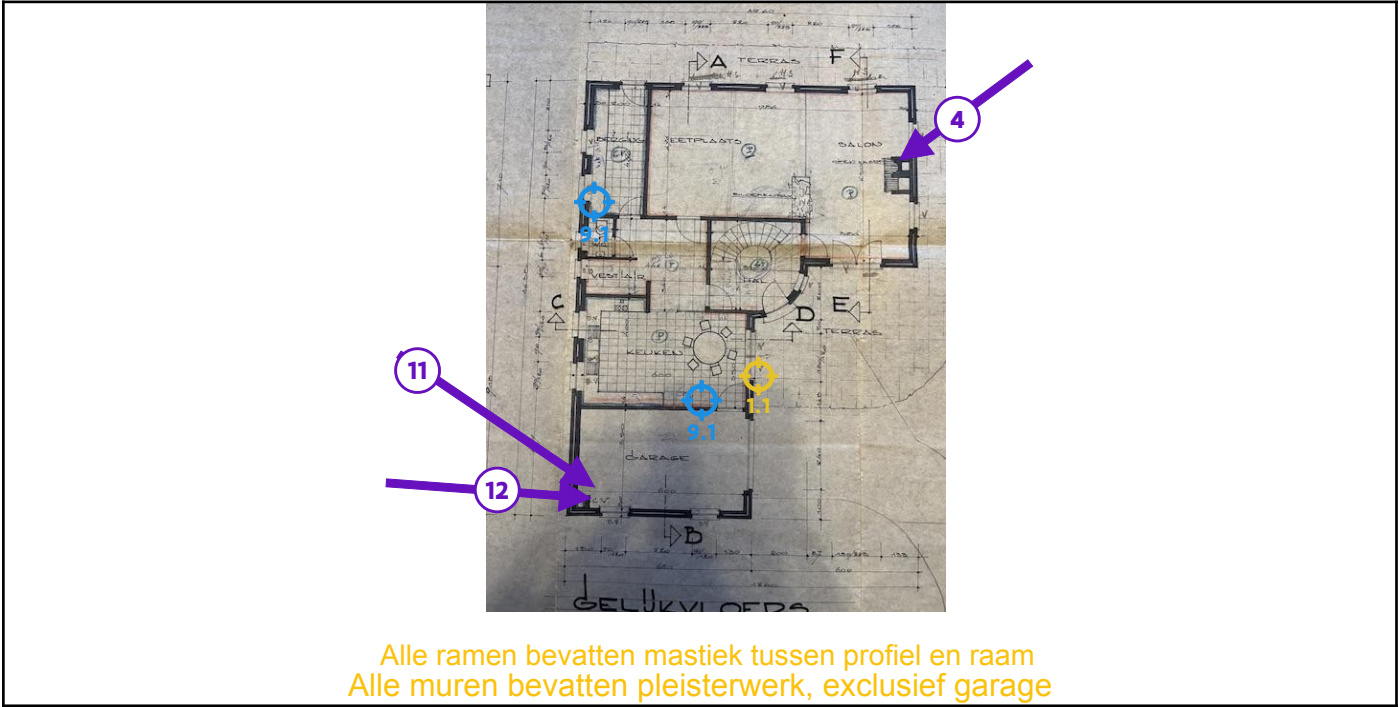
# Plan 1.2: Gelijkvloers

| Beschrijving | Type | Actie |
|---|---|---|
| 1. Mastiek/kit tussen muur en profiel buiten | Asbestmateriaal | Zorgvuldig beheren |

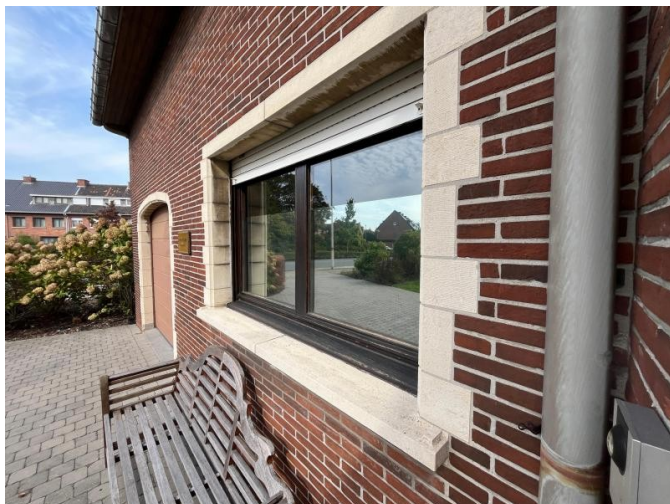
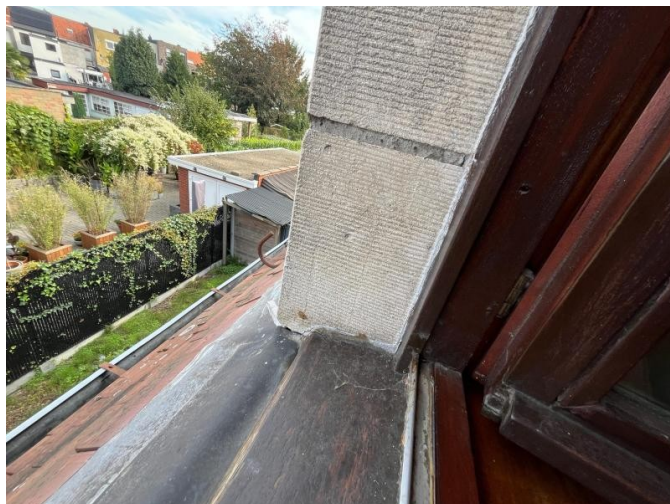
Overzichtsfoto

Detailfoto

Het asbestmateriaal valt onder de mijlpaal van 2040.

| Eindbeoordeling materiaalrisico | Laag materiaalrisico en/of verlaagde kans op vezelvrijgave |

| Toestand van het materiaal | Licht beschadigd, licht verweerd. Intacte calciumsilicaatplaat of materiaal met categorie 3-gebondenheid |

| # | Type | Referentie | Resultaat |
|---|---|---|---|
| 1.1 | Puntmonster | M03 | Chrysotiel |

- Zorg voor een veilig beheer. Vermijd het beschadigen van het asbestmateriaal. Controleer de toestand jaarlijks op wijzigingen.

- De toepassingen dienen in zijn geheel, zonder te breken en zonder stofvorming, verdere vergruizing verwijderd te worden. Gebruik hiervoor een vernevelaar of fixeermiddel om het asbestmateriaal eerst te fixeren.

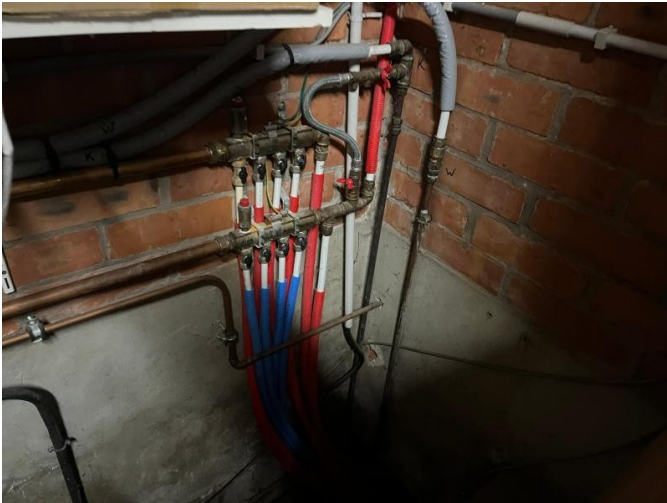
*Situeringsfoto*

**Reden:** Het onderzoek kan niet uitgevoerd worden binnen de bepalingen van de Welzijnswet

**Uitleg van de asbestdeskundige:** De hoogte van de kruipruimte is lager dan 1,5 meter.

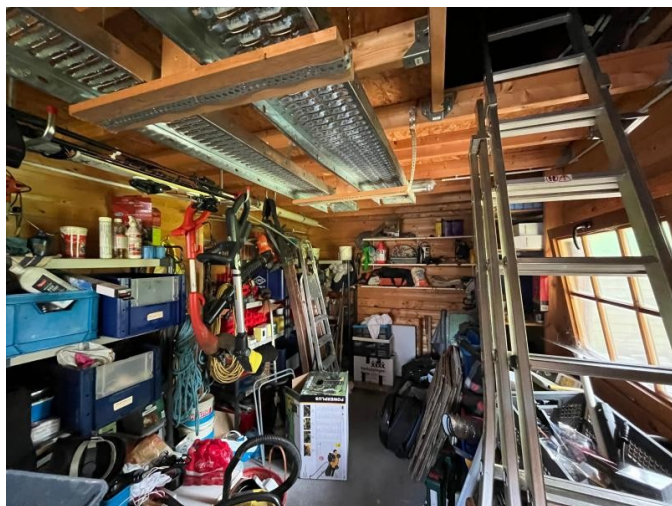
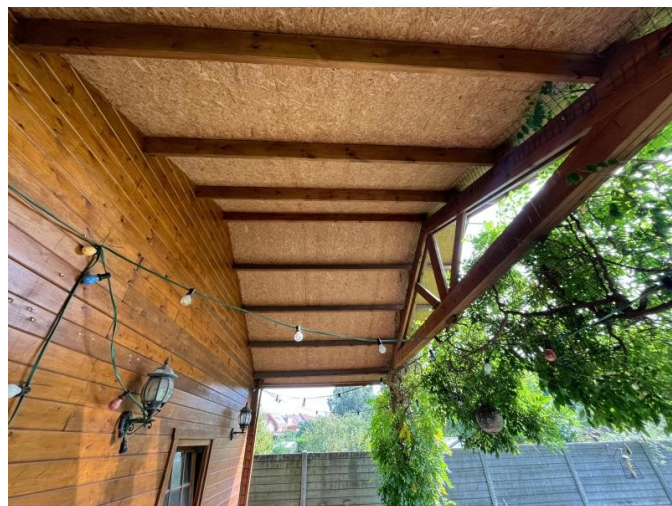
| Basis voor advies | De asbestdeskundige beoordeelt het materiaal als niet-asbestverdacht. |

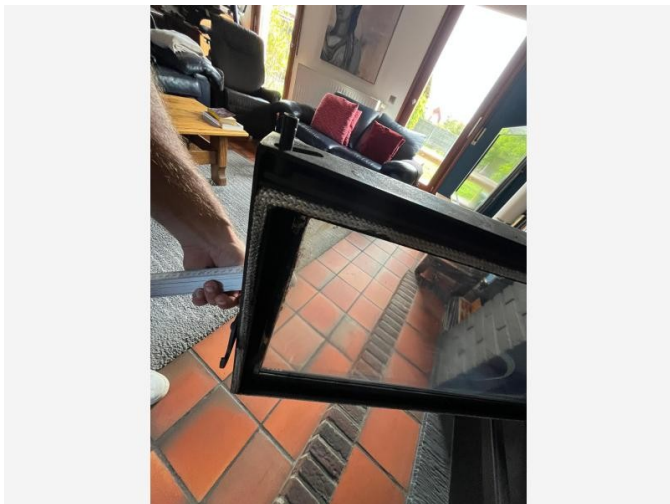
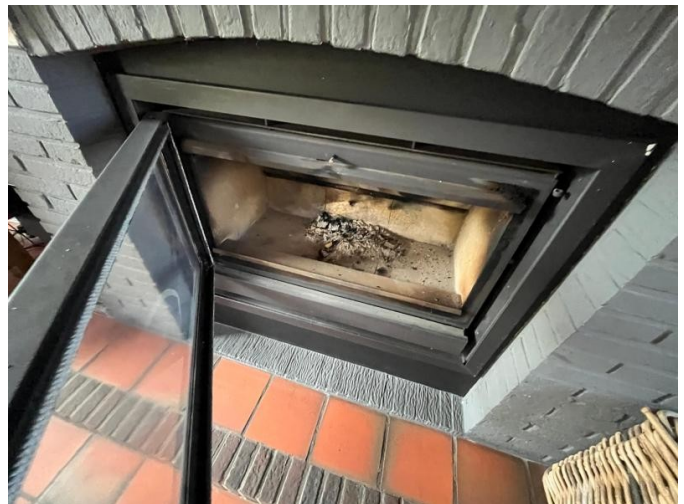
De dichtingskoord van de kachel betreft een keramische koord. Dit is niet asbest verdacht.

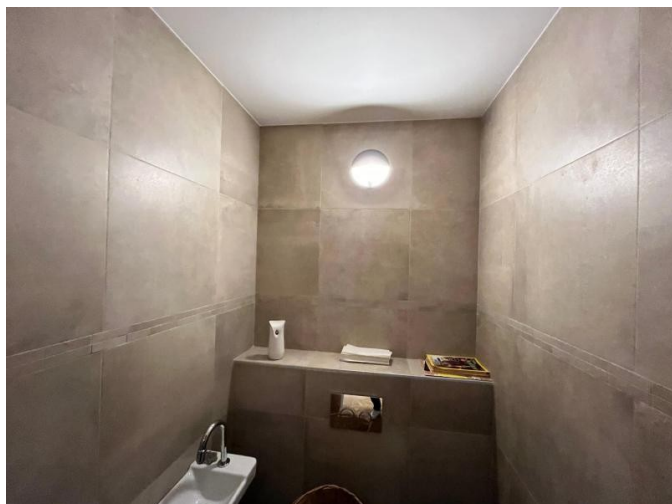
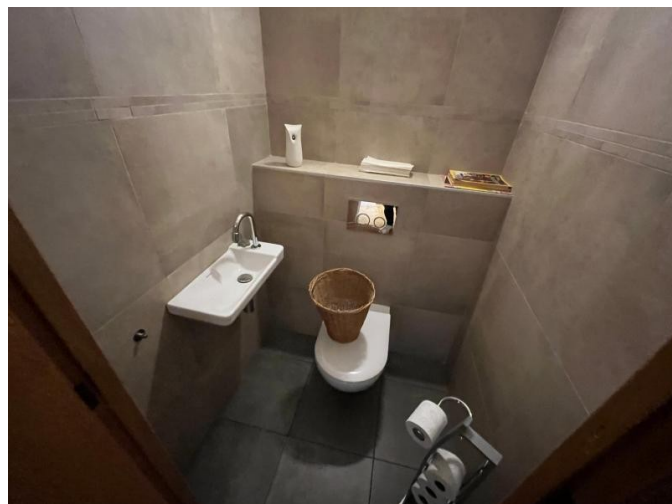
Op moment van de inspectie kon niet worden nagegaan of de tegellijm achter de muurtegels/plinten asbestverdacht is. Bij renovatie of verwijdering van de tegels dient het materiaal te worden geanalyseerd voor de werken van start gaan.

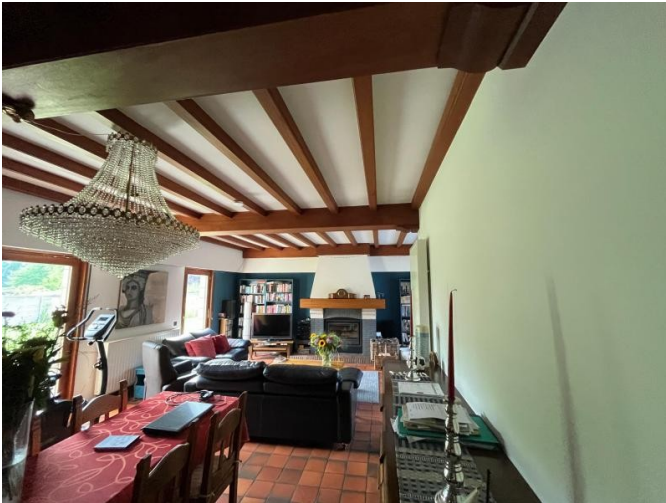
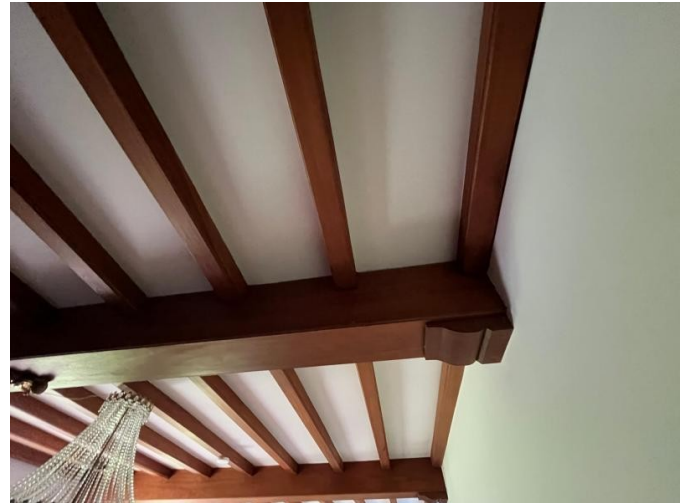
Het plafond bestaat uit niet-asbestverdachte gipskartonplaten/hout-/pvc platen . Zonder destructie is het niet mogelijk om na te gaan of er asbestverdachte materialen aanwezig zijn achter de gipskartonplaten/hout-/pvc platen.

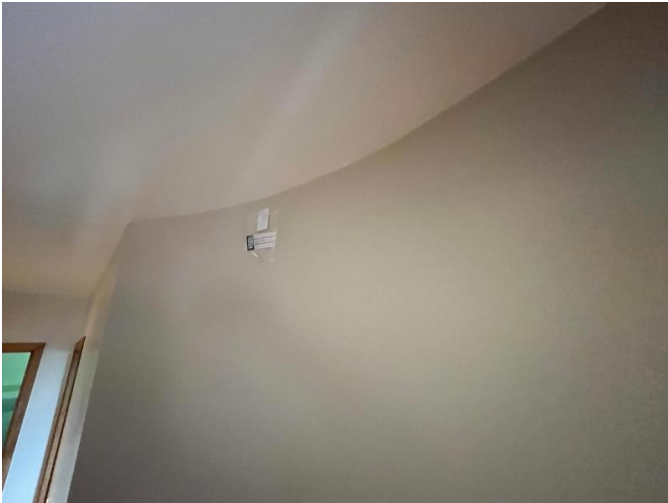
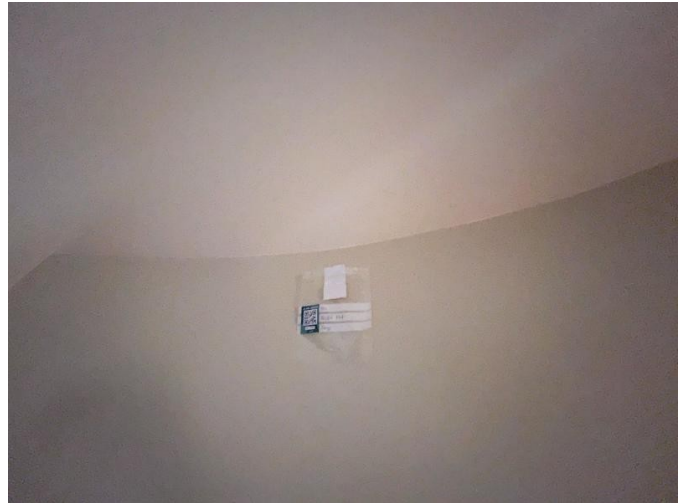
## Fiche 7: Pleisterwerk plafonds

Geen asbest

| # | Type | Referentie | Resultaat |
|---|---|---|---|
| 7.1 | Mengmonster | M02 | Geen asbest |

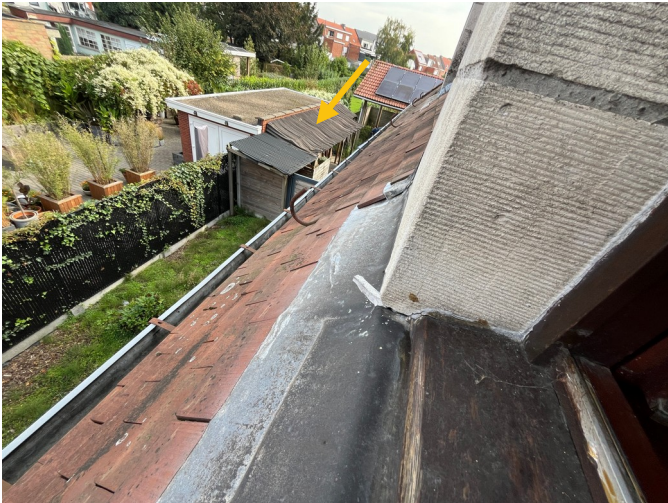
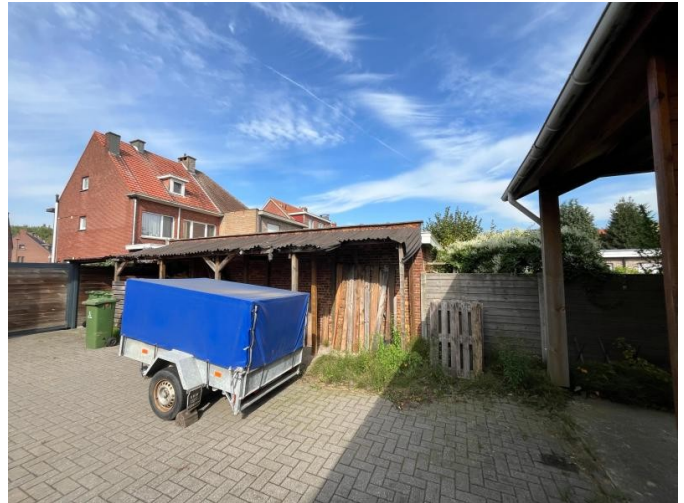
## Fiche 8: Dakbedekking - Roofing

Geen asbest

| # | Type | Referentie | Resultaat |
|---|---|---|---|
| 8.1 | Puntmonster | M04 | Geen asbest |

| Opmerking | <p>Er werd enkel een puntstaal genomen van de bovenste laag. Mogelijks zijn er onderliggende asbestverdachte lagen aanwezig die niet waarneembaar waren tijdens de inspectie. Wanneer bij renovatie- of sloopwerken blijkt dat er nog onderliggende lagen aanwezig zijn dient er hiervan een staal te worden genomen welke door een erkend laboratorium moet worden geanalyseerd.</p> <p>De hoeveelheid betreft een schatting.</p> |

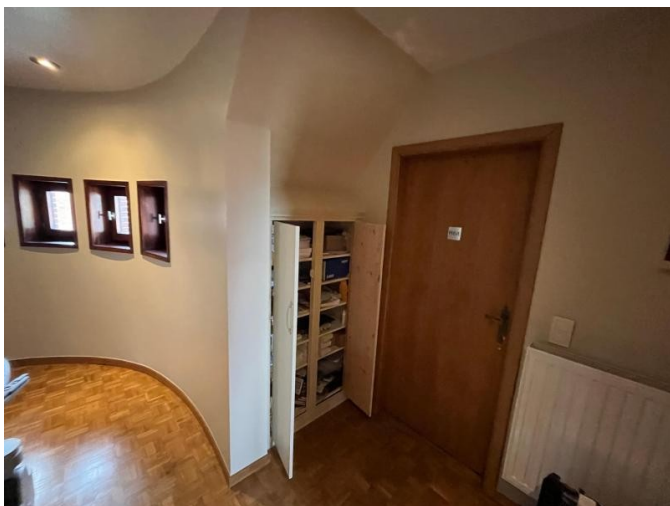
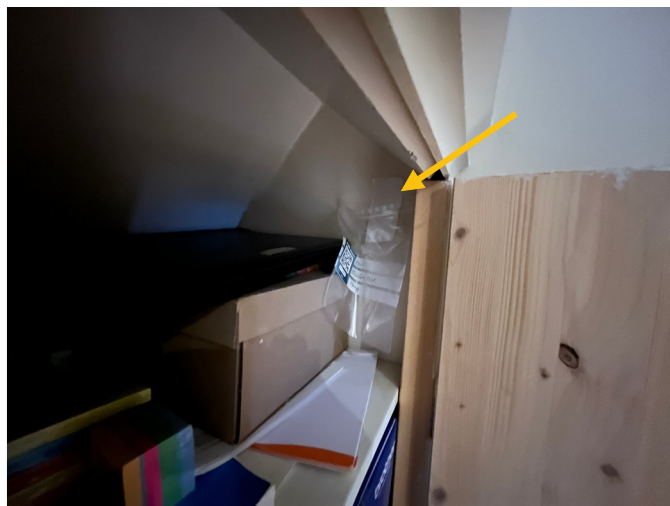
## Fiche 9: Pleisterwerk wanden

Geen asbest

| # | Type | Referentie | Resultaat |
|---|---|---|---|
| 9.1 | Mengmonster | M01 | Geen asbest |
