# Asbestinventarisatetest

Ericalaan 26, 2350 Vosselaar

Attestnummer : **20261006-000541.000**

**Asbestveilig** (maar mogelijk niet asbestvrij)

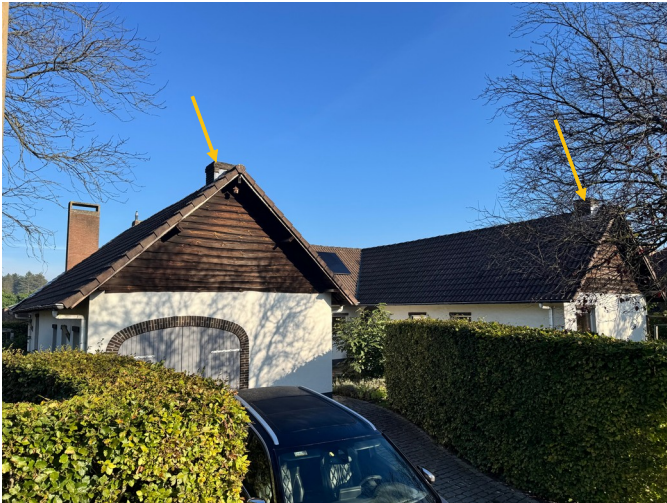
Situeringsfoto

**Reden:** Het te onderzoeken materiaal situeert zich hoger dan 3,50 m te rekenen vanaf een veilige ondergrond

**Uitleg van de asbestdeskundige:** De binnenzijde van de schouw/het rookgaskanaal kan enkel via de bovenzijde worden geïnspecteerd. Deze bevindt zich hoger dan 3,50 m ten opzichte van een veilige vaste ondergrond. De binnenzijde kon daardoor niet worden onderzocht binnen het standaardonderzoek.

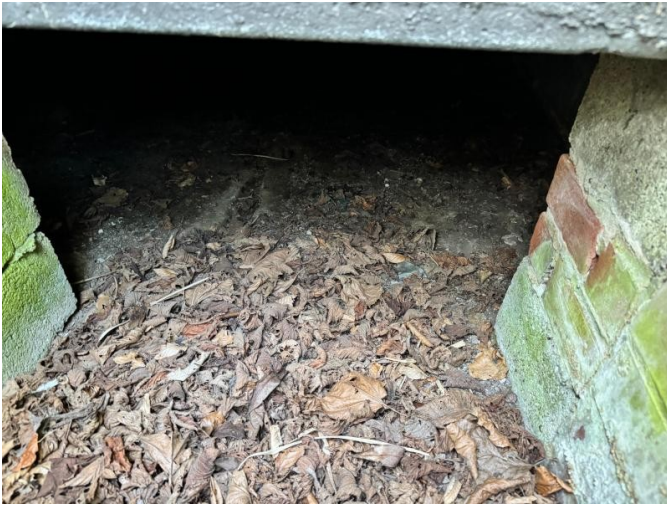
*Situeringsfoto*

**Reden:** Hoogte minder dan 1,5 meter

**Uitleg van de asbestdeskundige:** De kruipkelder heeft een vrije hoogte van minder dan 1,50 m en is daardoor volgens de voorwaarden van het standaardonderzoek niet veilig inspecteerbaar. Om deze reden kon geen visuele inspectie van de kruipkelder plaatsvinden. De aanwezigheid van eventuele asbesthoudende materialen kon bijgevolg niet worden vastgesteld of uitgesloten.

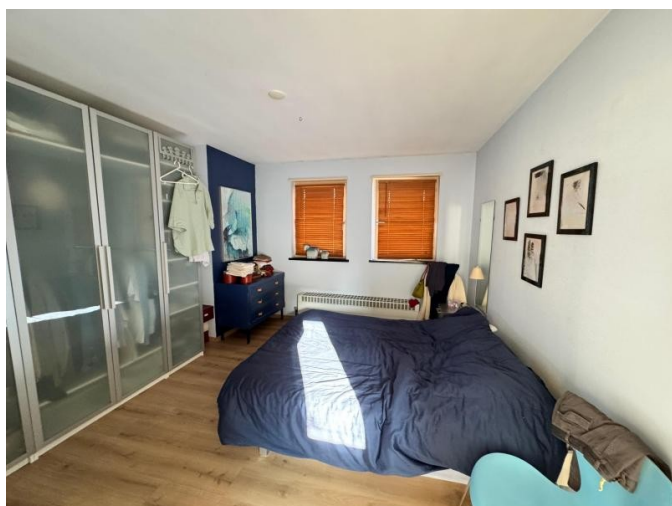
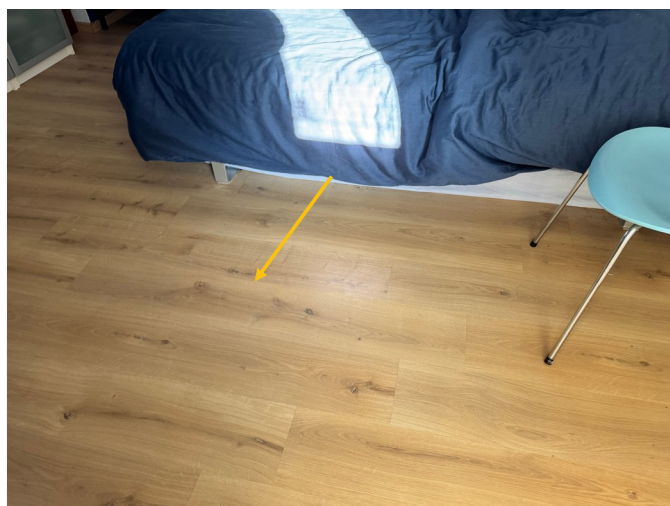
Laminaat is niet-asbestverdacht. De asbestdeskundige kan in dit standaardonderzoek geen uitspraak doen over eventuele onderliggende lagen of materialen. Bij sloop- of renovatiewerken wordt aanbevolen deze verder te onderzoeken om de eventuele aanwezigheid van asbesthoudende materialen uit te sluiten.

| Basis voor advies | De asbestdeskundige beoordeelt het materiaal als niet-asbestverdacht. |

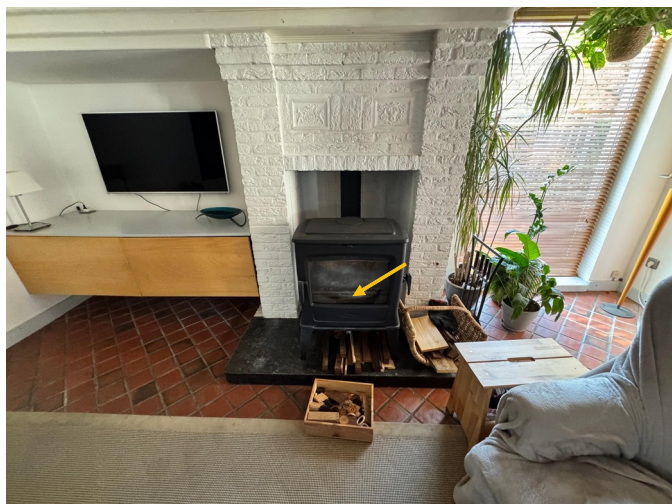
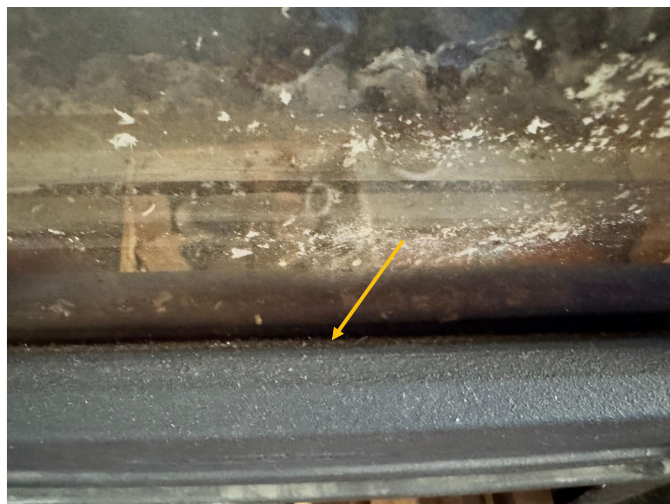
Het afdichtingskoord ter hoogte van de kachel heeft een blinkend/glasachtig uitzicht en is vermoedelijk vervaardigd uit glasvezel. Op basis van de visuele kenmerken wordt het materiaal als niet-asbestverdacht beschouwd.

Er werd geen staalname uitgevoerd.

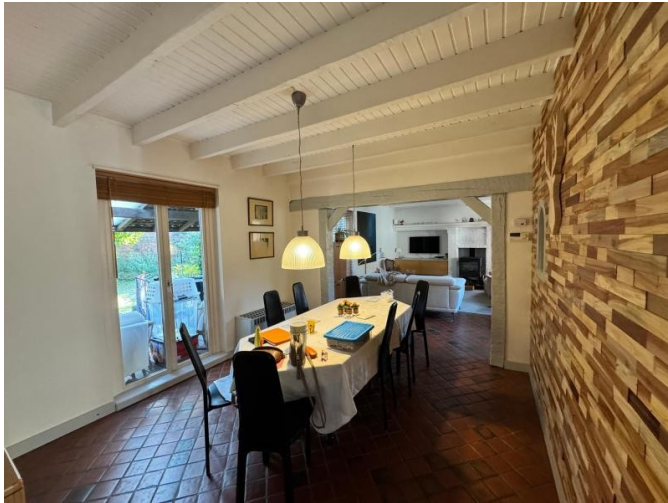
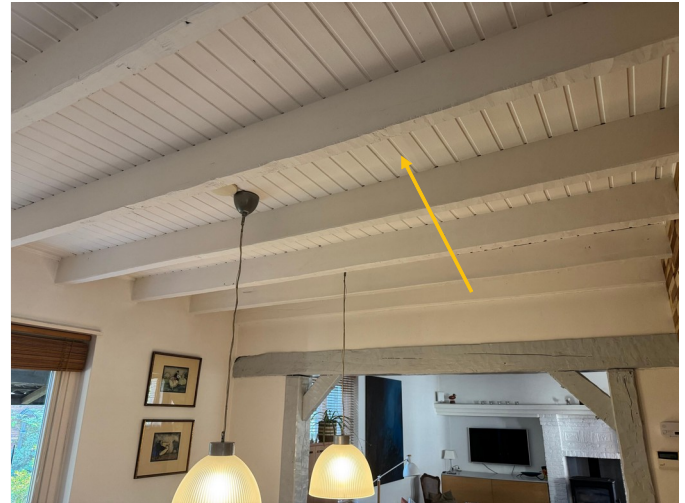
Het zichtbare (valse) plafond uit hout, pvc of gipskartonplaat is niet-asbestverdacht. In dit standaardonderzoek kon de asbestdeskundige geen uitspraak doen over eventuele bovenliggende of afgeschermd materialen. Bij sloop- of renovatiewerken wordt aanbevolen deze constructie verder te onderzoeken om de eventuele aanwezigheid van asbesthoudende materialen uit te sluiten.

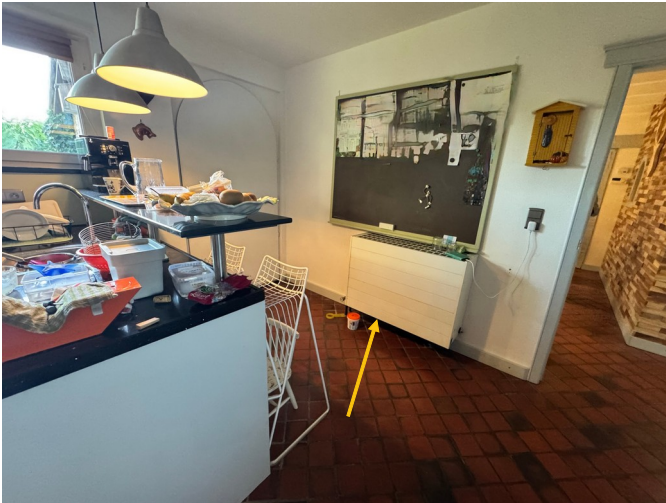
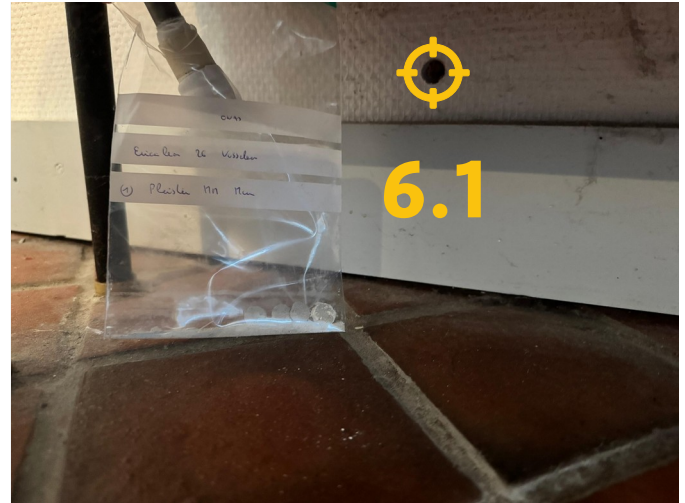
## Fiche 6: Pleister wanden

Geen asbest

| # | Type | Referentie | Resultaat |
|---|---|---|---|
| 6.1 | Mengmonster | 1 | Geen asbest |

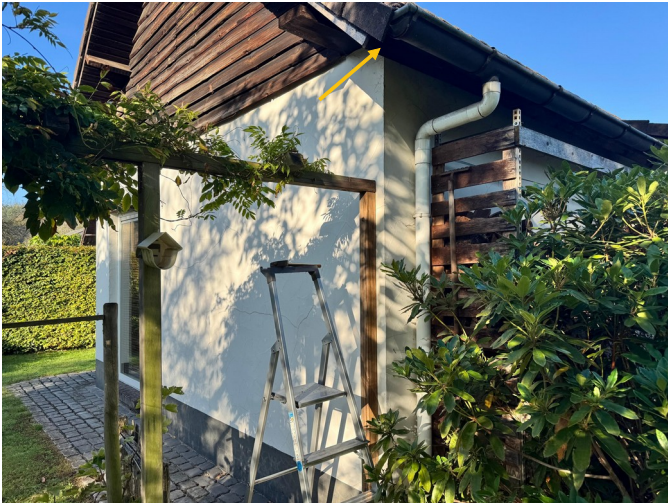
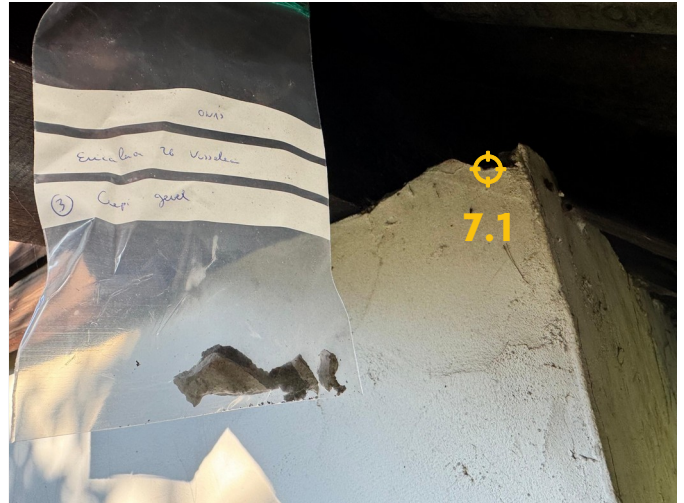
## Fiche 7: Crepi gevels

Geen asbest

| # | Type | Referentie | Resultaat |
|---|---|---|---|
| 7.1 | Mengmonster | 3 | Geen asbest |

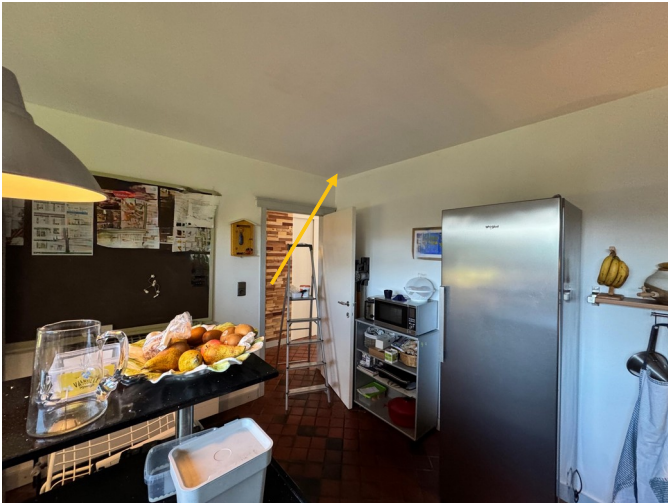
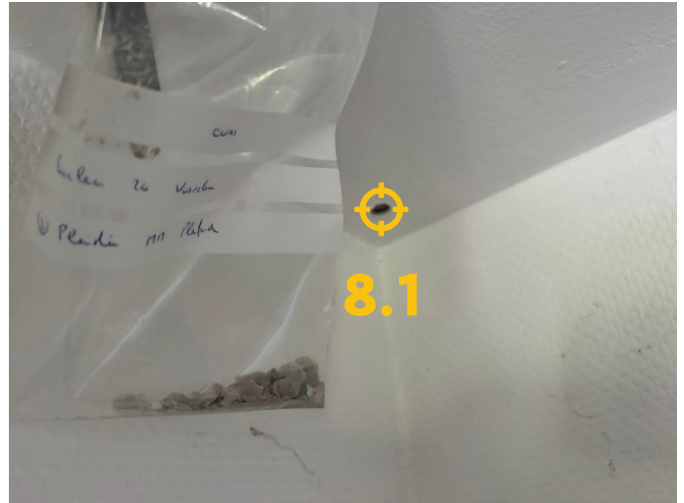
## Fiche 8: Pleister plafonds

Geen asbest

| # | Type | Referentie | Resultaat |
|---|---|---|---|
| 8.1 | Mengmonster | 2 | Geen asbest |

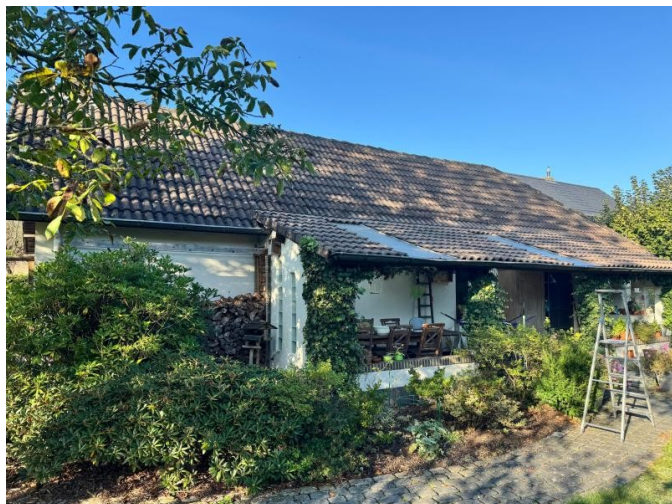
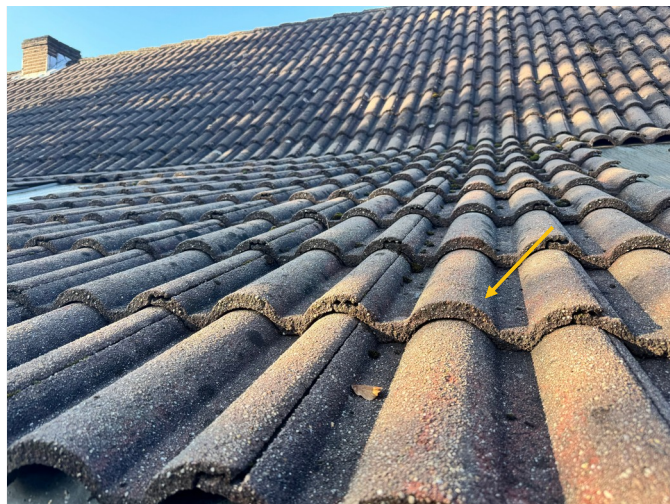
### Fiche 9: Dakpannen (niet verdacht)

| Beschrijving | Notitie | Terug te vinden op plannen |
|---|---|---|
| Fiche 9: Dakpannen (niet verdacht) | Kleidakpannen of sneldekpannen zijn niet-asbestverdacht. | Plan 1.7: Dakplan<br>Plan 3.1: Afdak houtopslag plan |

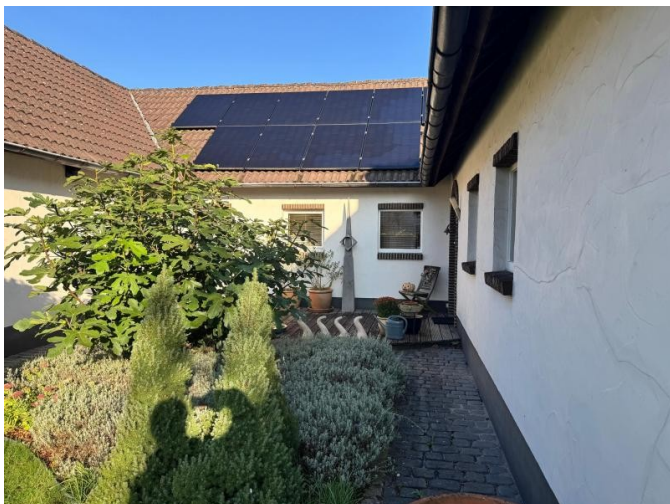
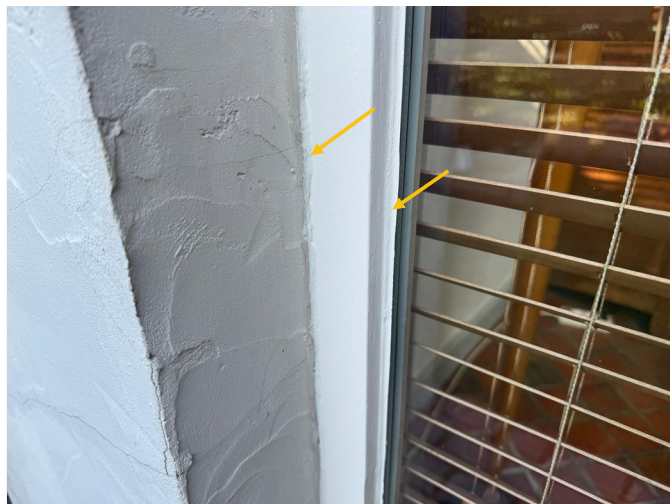
## Fiche 10: Elastische afdichting aan buitenschrijnwerk

| Beschrijving | Notitie | Terug te vinden op plannen |
|---|---|---|
| Fiche 10: Elastische afdichting aan buitenschrijnwerk | De elastische afdichting (kitvoegen) aan het schrijnwerk werd visueel beoordeeld. Op basis van het standaardonderzoek zijn geen aanwijzingen vastgesteld dat deze afdichtingen asbestverdacht zijn. | Plan 1.2: Gelijkvloers |

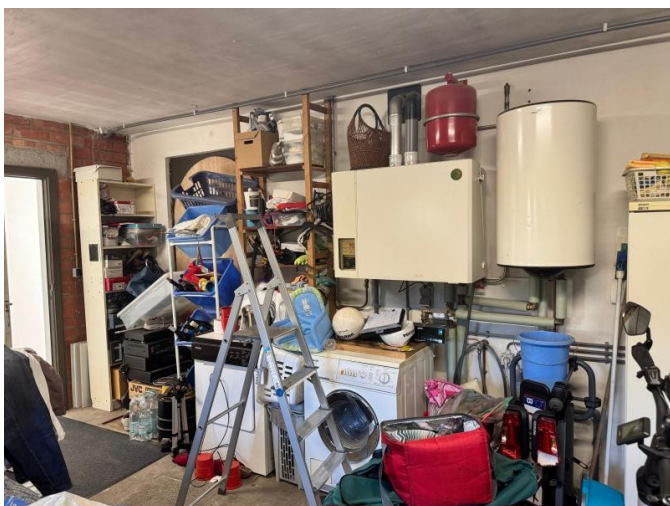
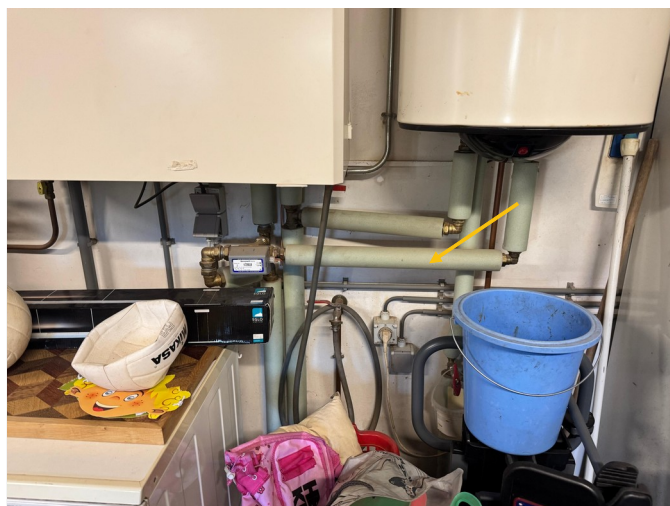
## Fiche 11: Leidingisolatie (niet verdacht)

| Beschrijving | Notitie | Terug te vinden op plannen |
|---|---|---|
| Fiche 11: Leidingisolatie (niet verdacht) | De leidingisolatie is niet-asbestverdacht. | Plan 1.2: Gelijkvloers |

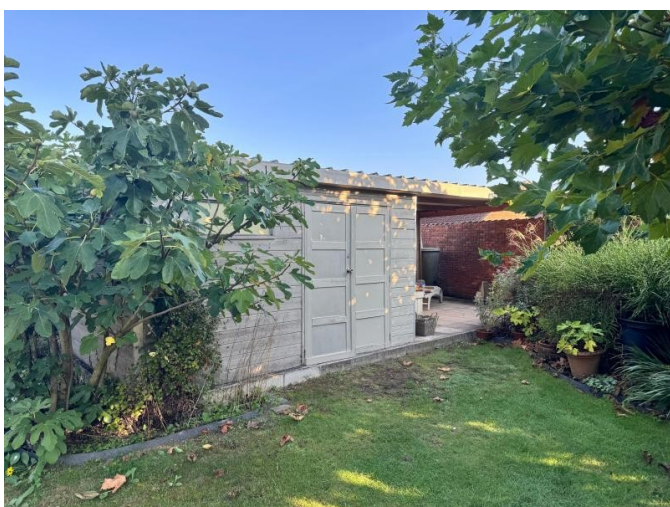
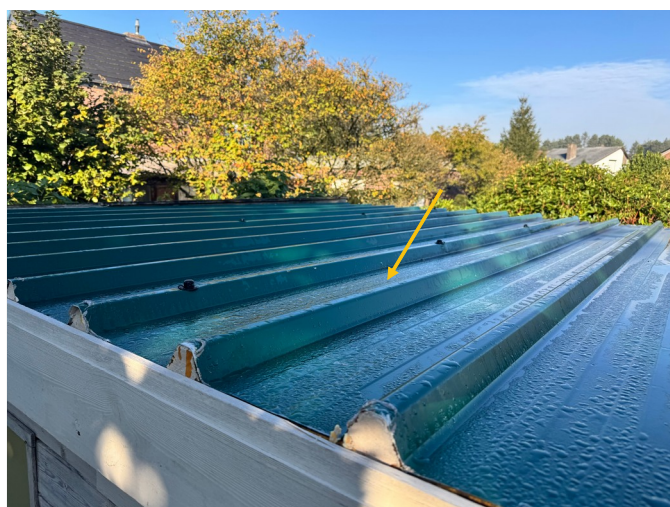
## Fiche 12: Damwandplaten dak

| Beschrijving | Notitie | Terug te vinden op plannen |
|---|---|---|
| Fiche 12: Damwandplaten dak | Deze damwandplaten zijn niet-asbestverdacht. | Plan 2.1: Tuinhuis dakplan |

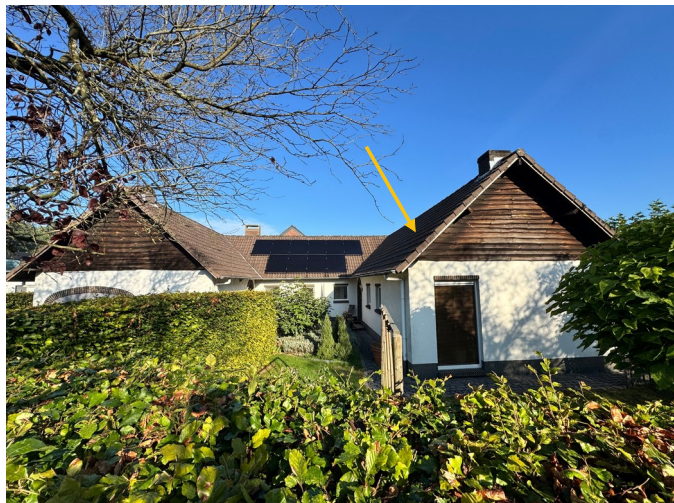
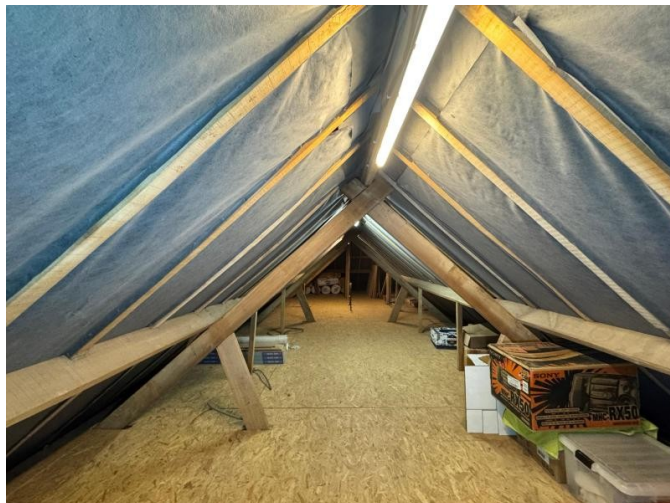
## Fiche 13: Onderdak vochtwerende doek

| Beschrijving | Notitie | Terug te vinden op plannen |
|---|---|---|
| Fiche 13: Onderdak vochtwerende doek | Deze vochtwerende doek als onderdak is niet-asbestverdacht. | Plan 1.6: Onderdakplan |

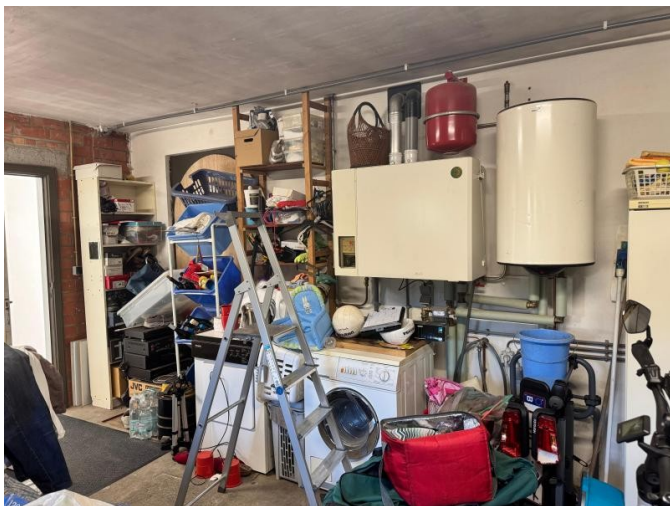
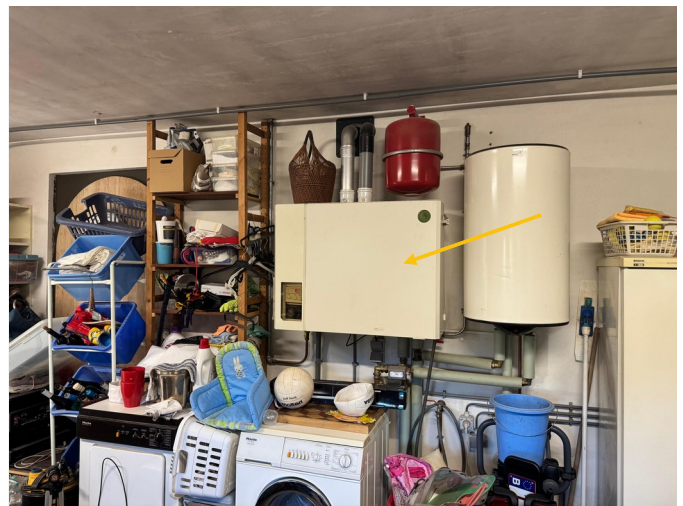
### Fiche 14: CV-ketel bouwjaar onbekend

| Beschrijving | Notitie | Terug te vinden op plannen |
|---|---|---|
| Fiche 14: CV-ketel bouwjaar onbekend | Ween asbestverdachte materialen waarneembaar. | Plan 1.2: Gelijkvloers |

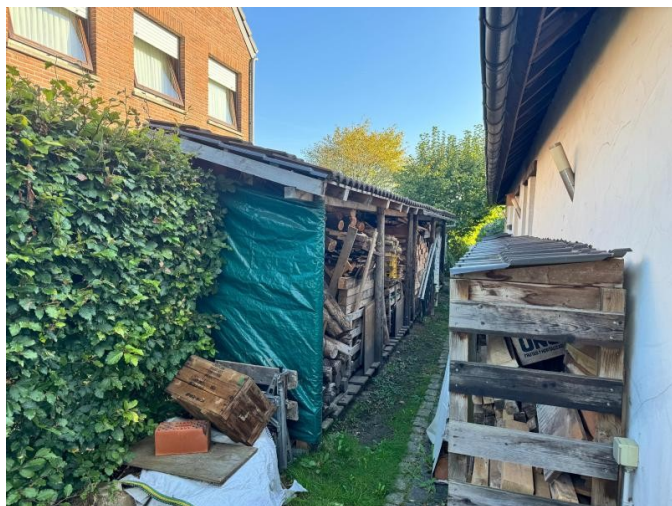
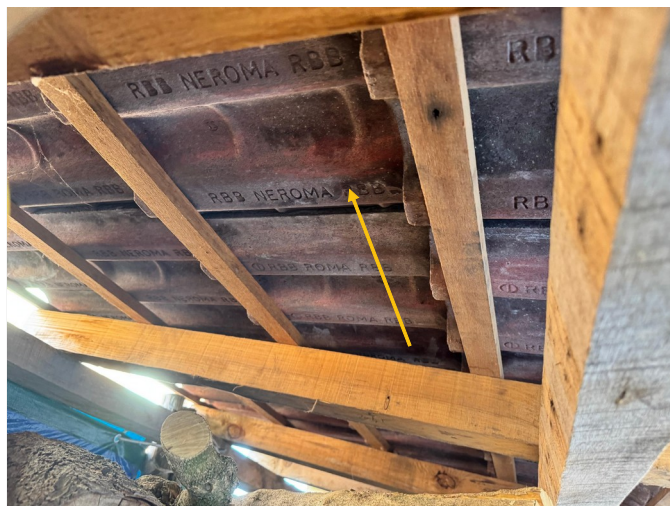
### Fiche 16: Onderdak (niet aanwezig)

| Beschrijving | Notitie | Terug te vinden op plannen |
|---|---|---|
| Fiche 16: Onderdak (niet aanwezig) | Er is geen te onderzoeken onderdak aanwezig op de inspectielocatie. | Plan 1.6: Onderdakplan<br>Plan 3.1: Afdak houtopslag plan |
