# Asbestinventarisatattest

Turnhoutsebaan 129B/glv, 2970 Schilde

Attestnummer : 20261006-000219.000

# Zone 1: Handelspand

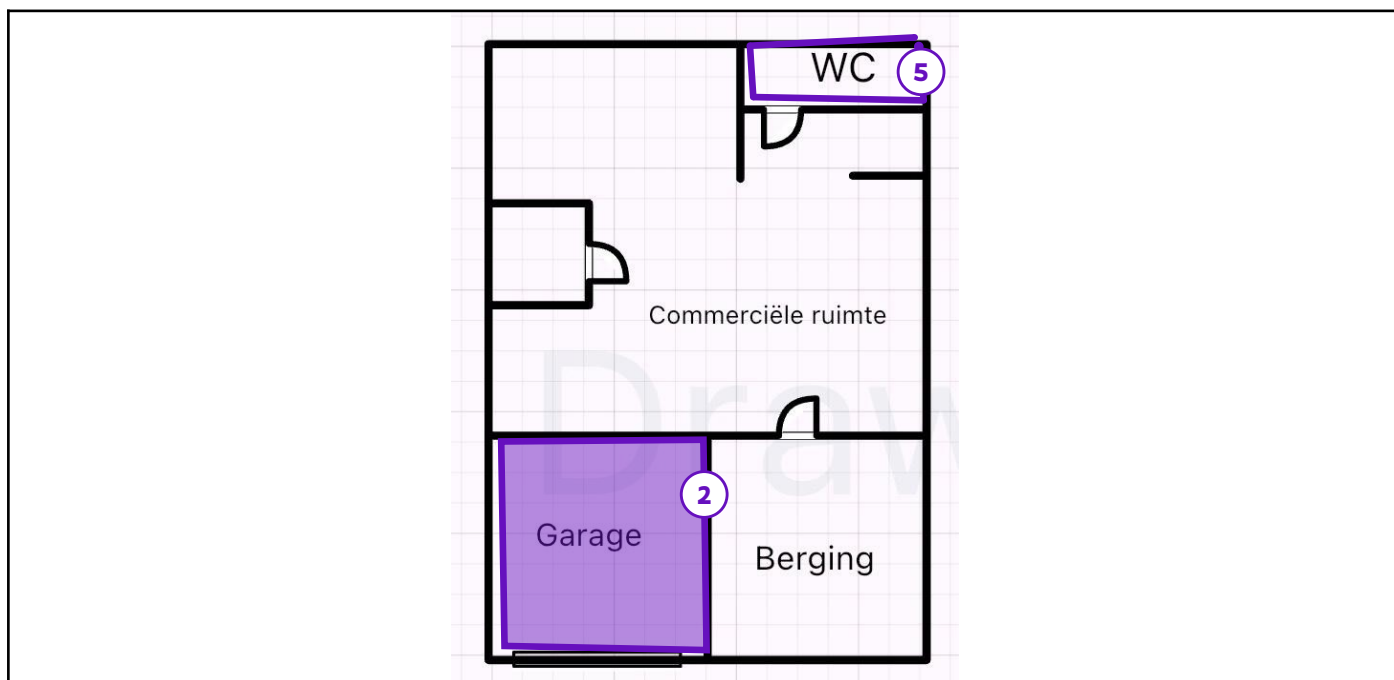
## Plan 1.3: Grondplan

| Beschrijving | Type | Actie |
|---|---|---|
| 2. Garagebox | Beperking | - |
| 5. Tegellijm wc niet zichtbaar | Advies | - |

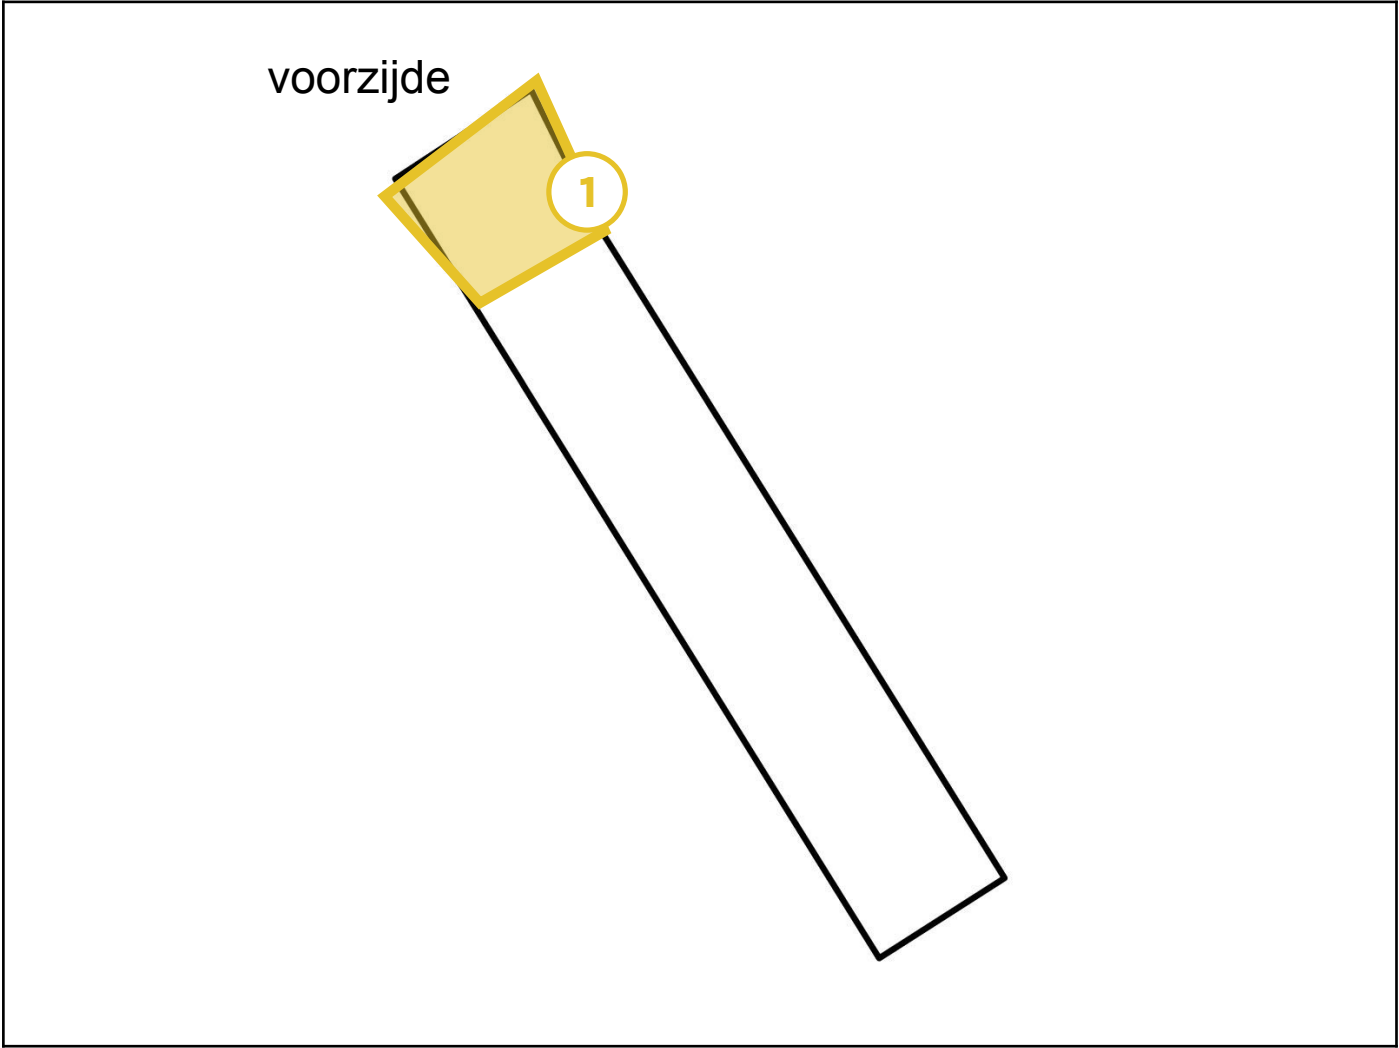
# Plan 1.4: Handelspand plan

| Beschrijving | Type | Actie |
|---|---|---|
| 1. Roofing (zonder staalname: kans lekkage) | Asbestmateriaal | Zorgvuldig beheren |

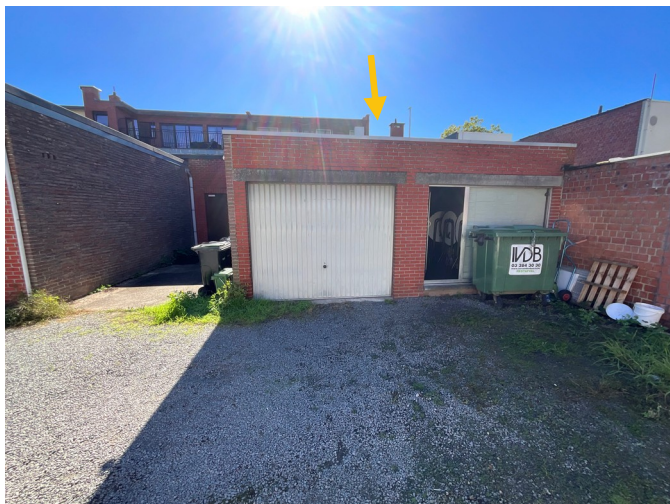
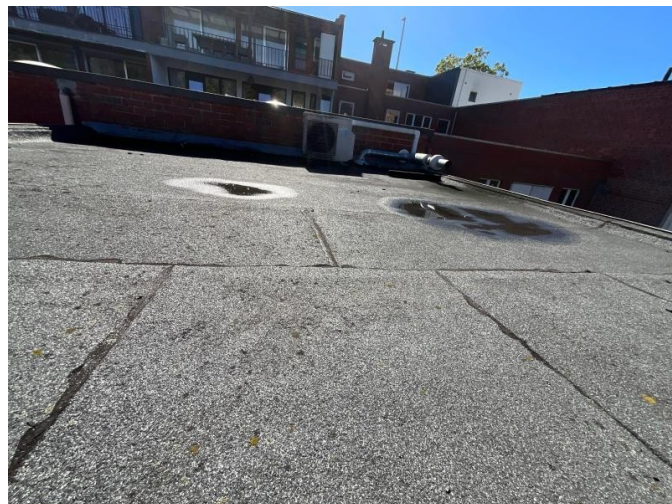
## Conclusie

Het asbestmateriaal valt onder de mijlpaal van 2040.

| Eindbeoordeling materiaalrisico | Laag materiaalrisico en/of verlaagde kans op vezelvrijgave |

| Toestand van het materiaal | Licht beschadigd, licht verweerd. Intacte calciumsilicaatplaat of materiaal met categorie 3-gebondenheid |

| Beschrijving | Roofing (zonder staalname: kans lekkage) |
| Opmerking | <p>Volgens het inspectieprotocol is een monstername van roofing verplicht om dit te identificeren als niet-asbesthoudend. Een monstername is echter niet mogelijk wegens kans op lekkage. De toepassing wordt in de databank als asbestverdacht beschouwd. Mogelijks kunnen er ook asbestverdachte onderlagen aanwezig zijn. Het is aangewezen om extra controle uit te voeren bij eventuele renovatiewerken. De vermelde oppervlaktes, diktes en volumes betreffen een beredeneerde schatting. Er worden geen rechten verleend aan deze oppervlaktes/diktes/volumes.</p> |

- Zorg voor een veilig beheer. Vermijd het beschadigen van het asbestmateriaal. Controleer de toestand jaarlijks op wijzigingen.
- Voer bijkomende staalname(s) uit.

- Eenvoudige handelingen: mag via doe-het-zelf of door werknemer(s) met opleidingsattest eenvoudige handelingen  
Gezien het risico op vrijstelling van asbestvezels bij de verwijderingswerken, adviseren wij de werken te laten uitvoeren door een aannemer/medewerker die hiertoe de nodig opleiding heeft gevolgd, en niet via doe-het-zelf. Volgens de richtlijnen in de Codex Welzijn op het Werk, boek VI titel 3 asbest, mag hechtgebonden asbest die beschadigd is of waarbij er vrije vezels zichtbaar zijn en die verwerkt is in een buitentoepassing via de methode van eenvoudige handelingen verwijderd worden, indien er geen derden aanwezig zijn en voor zover de verwijdering geen aanleiding geeft tot een wijziging van de toestand. Standaard dragen van de nodige wegwerp beschermingsmiddelen FFP 3 masker, handschoenen en tyvec CAT III type 5-6, afwasbaar schoeisel Voor hechtgebonden toepassingen: Bij verwijdering door doe-het-zelf moet men dit afval dubbel en luchtdicht verpakt aandienen bij het gemeentelijk recyclagepark. Men raadpleegt best op voorhand de voorwaarden van het recyclagepark.

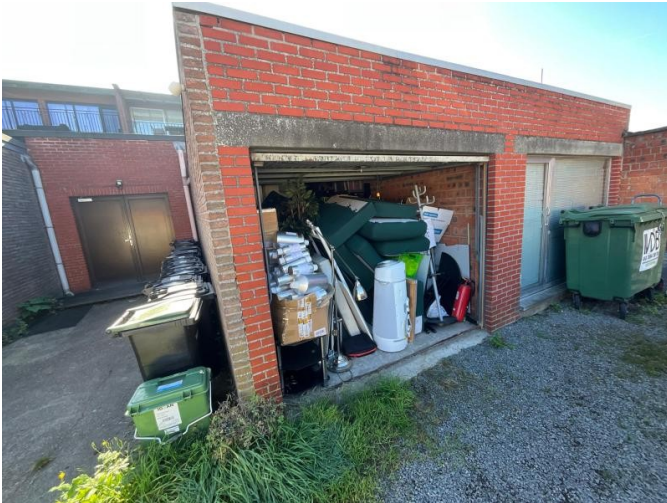
**Reden:** Materiaal in opslag

**Uitleg van de asbestdeskundige:** Wegens materiaal in opslag kan geen volledige inspectie plaatsvinden van de gehele binnenruimte.

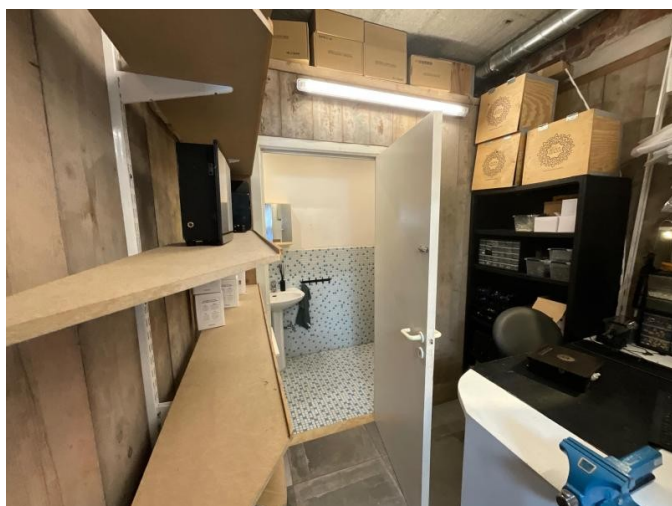
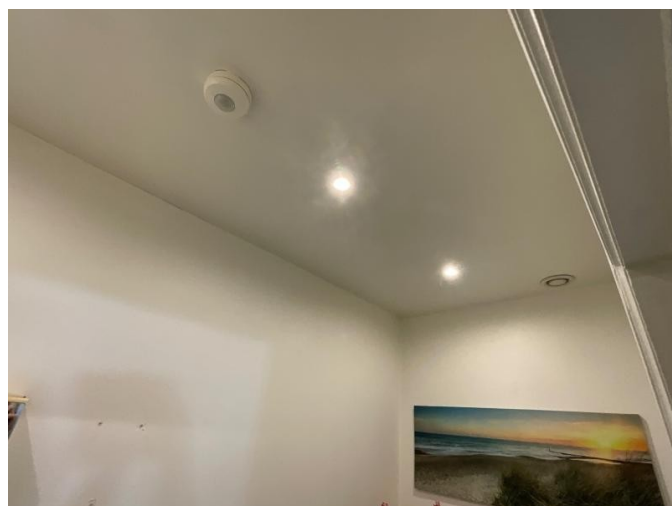
Plafonds zijn afgewerkt met valse plafonds in plaatmateriaal. Het is niet duidelijk of er pleisterwerk of ander verdacht asbestmateriaal aanwezig is achter / op deze valse plafonds, het is aangewezen om bijkomend onderzoek uit te voeren bij werken. Zonder destructieve handeling is het niet mogelijk om na te gaan of er asbesthoudende materialen aanwezig zijn achter de plafond afwerking. Als bij sloop of renovatie blijkt dat er achter deze plafonds nog pleisterwerk of asbest verdachte toepassingen aanwezig zijn, moet dit bemonsterd worden.

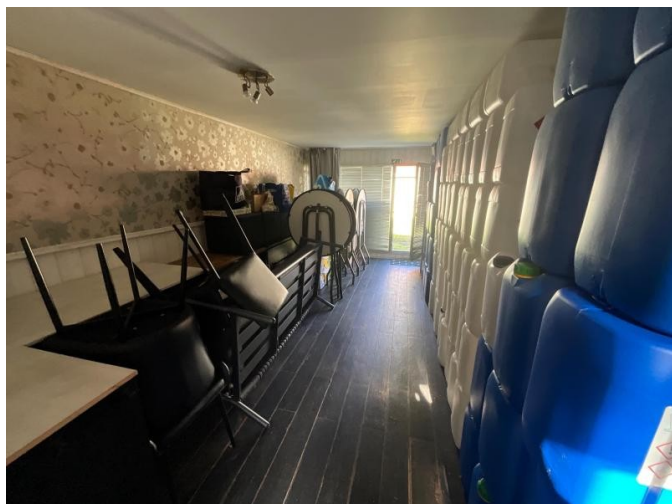
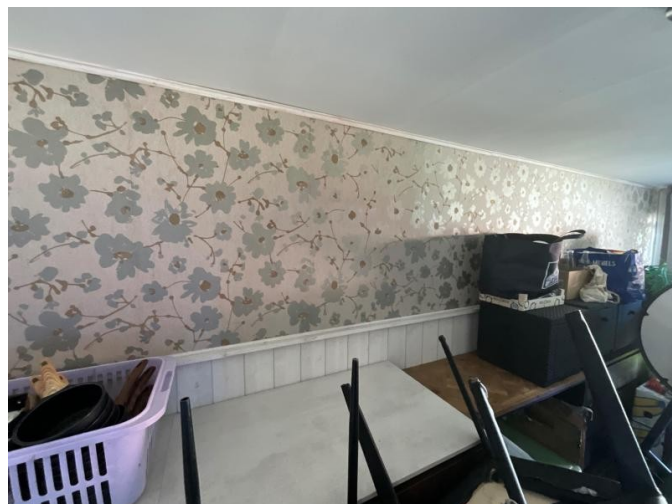
binnenwanden zijn afgewerkt met valse wanden. Het is niet duidelijk of er pleisterwerk of asbest toepassingen aanwezig zijn achter/op deze valse wanden, het is aangewezen om bijkomend onderzoek uit te voeren bij werken.

Zonder destructieve handeling is het niet mogelijk om na te gaan of er asbesthoudende materialen aanwezig zijn achter de wand afwerking. Als bij sloop of renovatie blijkt dat er achter deze wanden nog pleisterwerk of asbest verdachte toepassingen aanwezig zijn, moet dit bemonsterd worden.

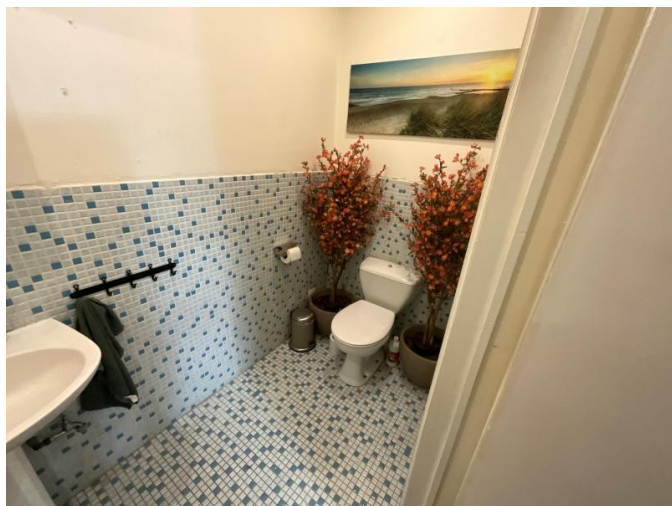
In het inspectieprotocol is een monsternamen van tegellijm verplicht om dit te identificeren als niet-asbesthoudend. Er waren geen facturen ter beschikking die bevestigen dat de tegels na 2001 waren geplaatst. Er waren geen bestaande beschadigingen aan de wandtegels om de lijm voldoende te kunnen inspecteren. Om dit af te toetsen is het aangewezen om bij eventuele renovatiewerken aan de tegels verder onderzoek/staalname te laten uitvoeren ter controle.

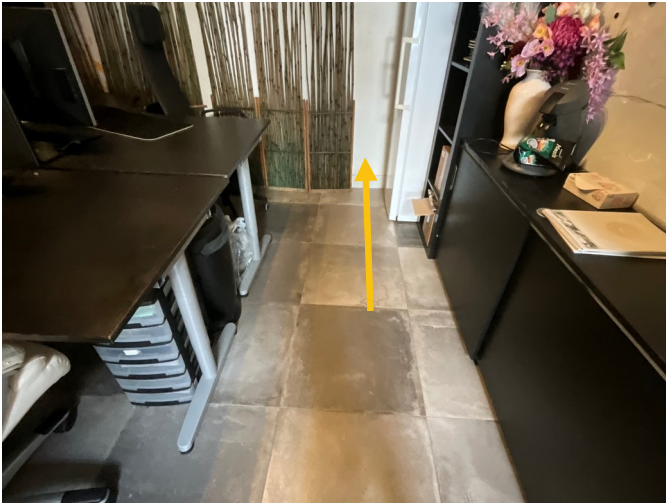
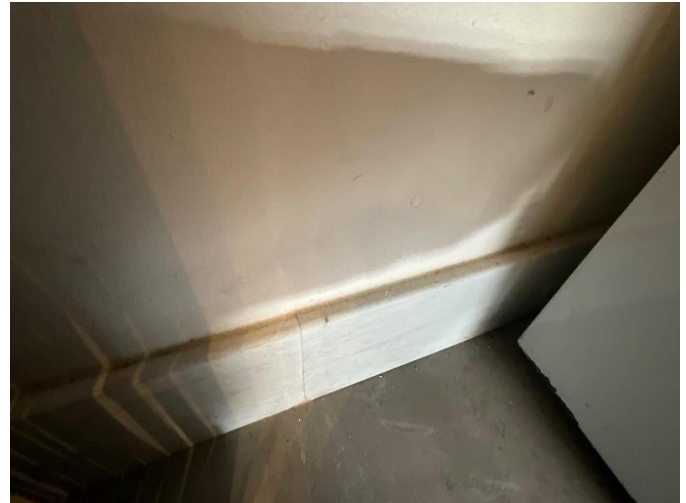
## Fiche 6: Muurpleister

Geen asbest

| # | Type | Referentie | Resultaat |
|---|---|---|---|
| 6.1 | Mengmonster | 1 | Geen asbest |

| Opmerking | <p>Volgens het inspectieprotocol is een monstername van het pleisterwerk verplicht om dit te identificeren als niet-asbesthoudend.</p> <p>Locatie staalnames: mengstaal van pleisterwerk</p> <p>De vermelde oppervlaktes en volumes betreffen een beredeneerde schatting. Er worden geen rechten verleend aan deze oppervlaktes/volumes. De dikte is een schatting die voorkomt uit de monsterplaatsen en is daarom niet altijd representatief.</p> |

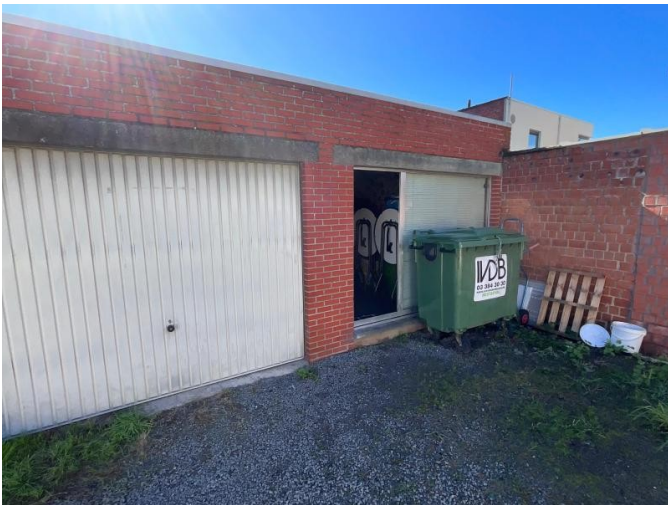
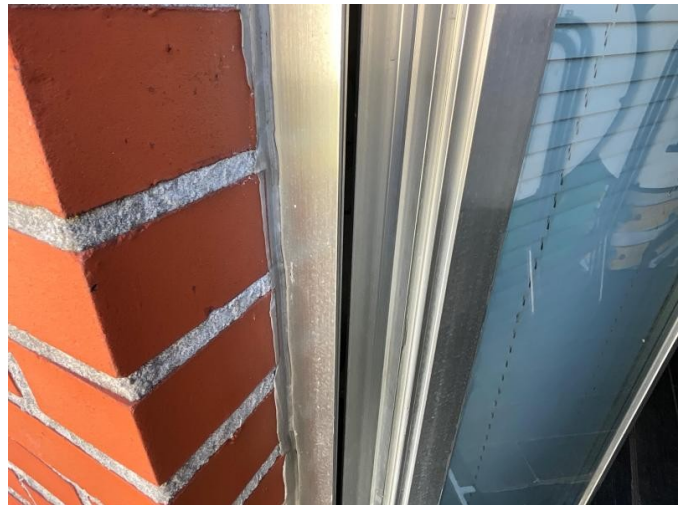
### Fiche 7: Kit niet verdacht (visueel vastgesteld)

| Beschrijving | Notitie | Terug te vinden op plannen |
|---|---|---|
| Fiche 7: Kit niet verdacht (visueel vastgesteld) | De gebruikte siliconen kit is niet asbestverdacht | - |

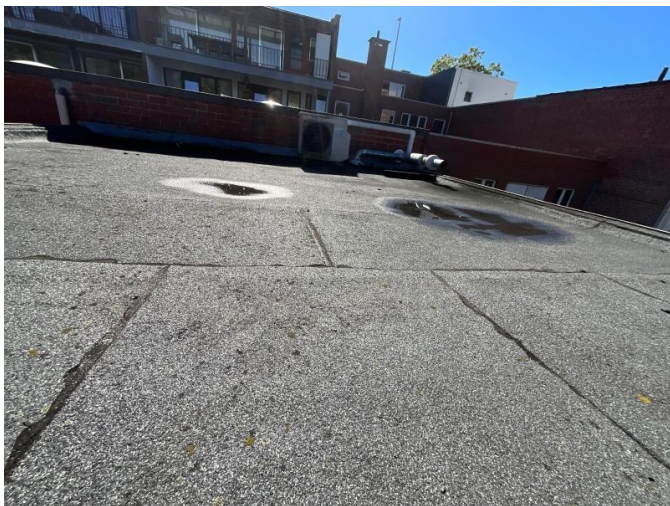
## Fiche 8: Onderdak niet waarneembaar

| Beschrijving | Notitie | Terug te vinden op plannen |
|---|---|---|
| Fiche 8: Onderdak niet waarneembaar | Wegens roofing al dakbedekking, niet mogelijk om te inspecteren of er een onderdak aanwezig is. Laat bij werken een controle uitvoeren. | - |
