# Asbestinventarisatattest

Sint-Sebastiaanstraat 7, 2340 Beerse

Attestnummer : 20260912-000054.000

**Asbestveilig** (maar niet asbestvrij)

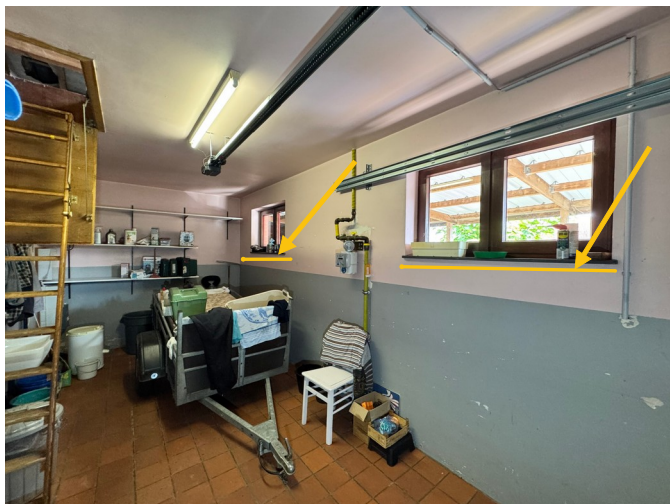
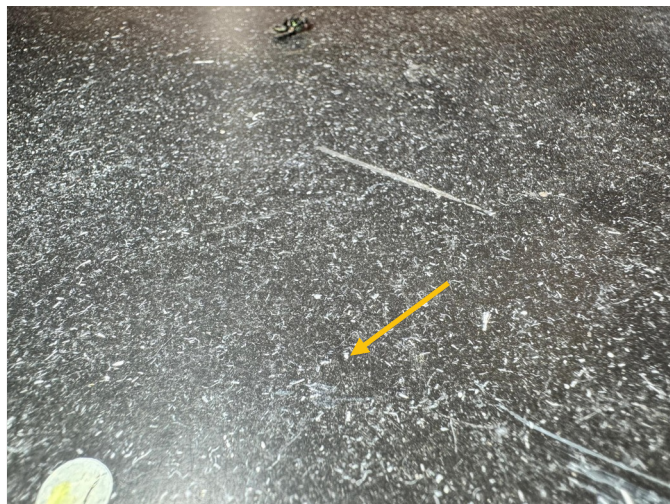
Het asbestmateriaal valt onder de mijlpaal van 2040.

| Eindbeoordeling materiaalarisico | Laag materiaalarisico en/of verlaagde kans op vezelvrijgave |

| Toestand van het materiaal | Licht beschadigd, licht verweerd. Intacte calciumsilicaatplaat of materiaal met categorie 3-gebondenheid |

| Beschrijving | Vensterbank type massal |

- Zorg voor een veilig beheer. Vermijd het beschadigen van het asbestmateriaal. Controleer de toestand jaarlijks op wijzigingen.

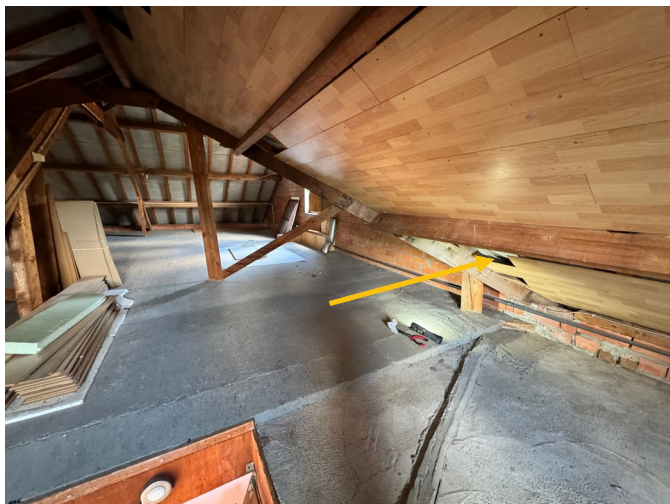
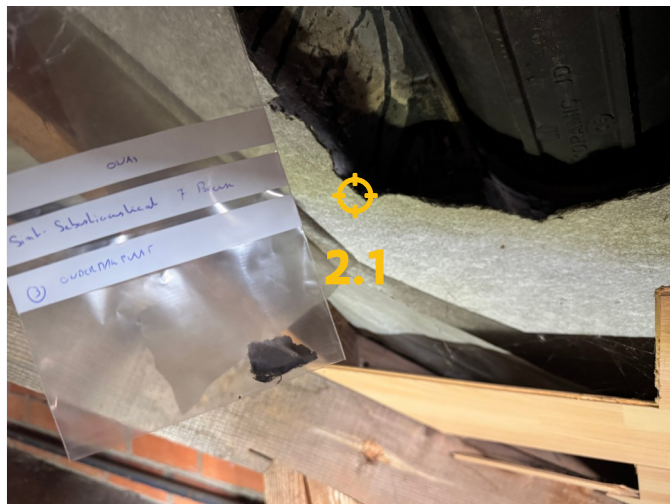
Het asbestmateriaal valt onder de mijlpaal van 2040.

| Eindbeoordeling materiaalsrisico | Laag materiaalsrisico en/of verlaagde kans op vezelvrijgave |

| Toestand van het materiaal | Licht beschadigd, licht verweerd. Intacte calciumsilicaatplaat of materiaal met categorie 3-gebondenheid |

| # | Type | Referentie | Resultaat |
|---|---|---|---|
| 2.1 | Puntmonster | 3 | Chrysotiel |

| Beschrijving | Onderdak type Menuiserite |

- Zorg voor een veilig beheer en verwijder dit asbestmateriaal wanneer het bij werken eenvoudig bereikbaar wordt. Controleer de toestand jaarlijks op wijzigingen.

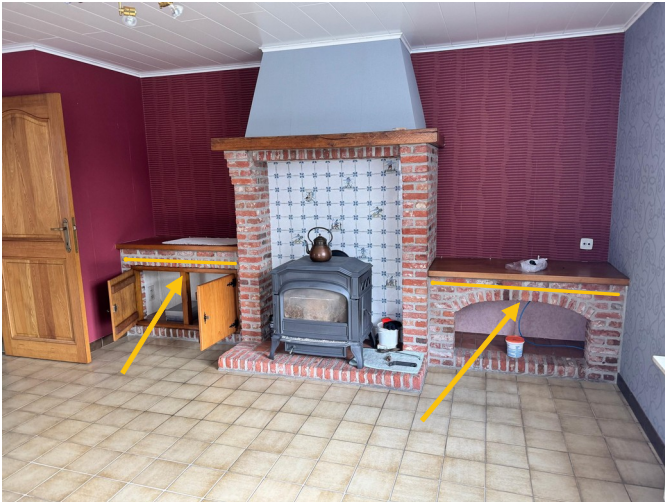
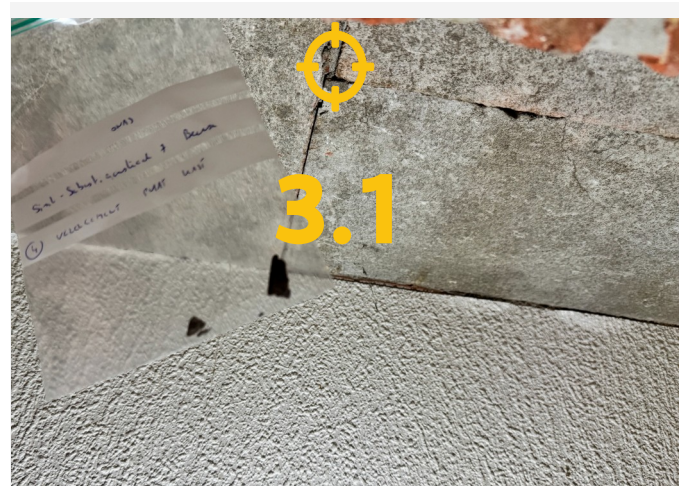
## Fiche 3: Vezelcementplaten in kast geiser en tv kasten

Het asbestmateriaal valt onder de mijlpaal van 2040.

- Verwijder dit asbestmateriaal zo snel mogelijk. Volg de toestand goed op.

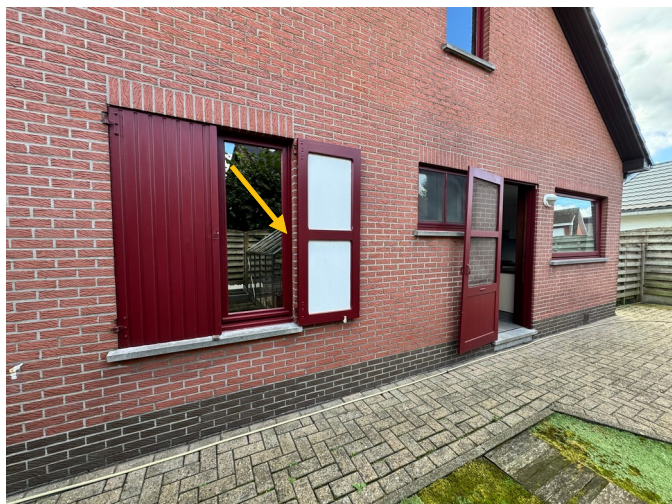
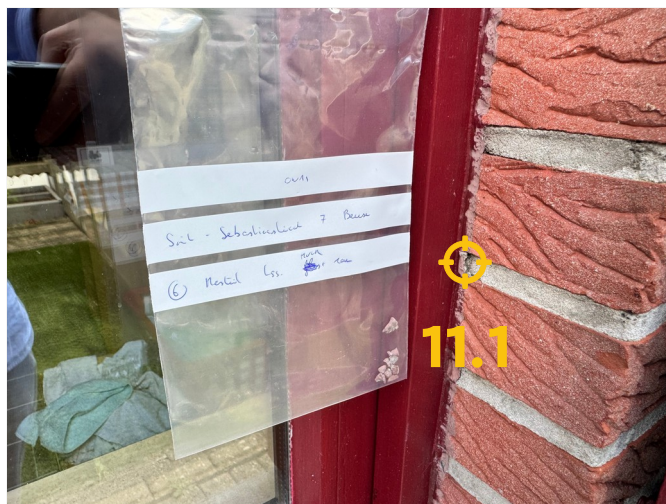
## Fiche 11: Mastiek tussen muur en raam

Geen asbest

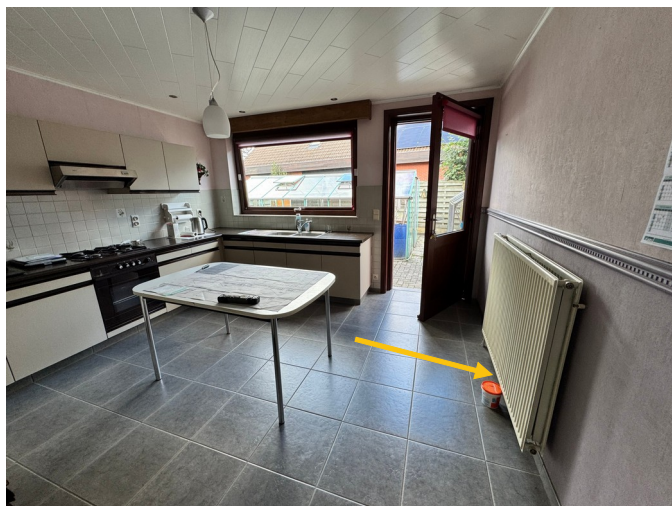
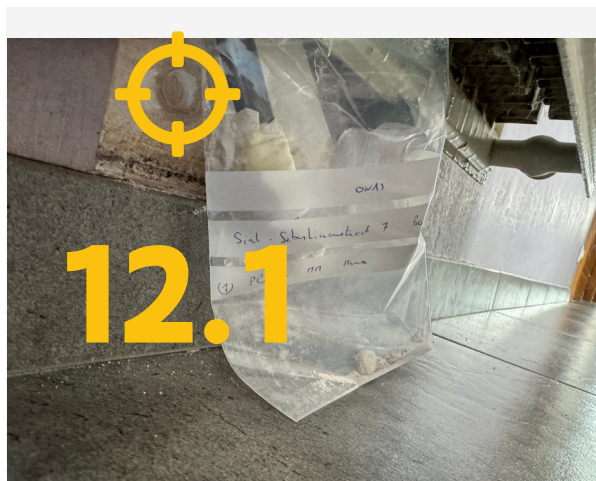
## Fiche 12: Pleister wanden

Geen asbest

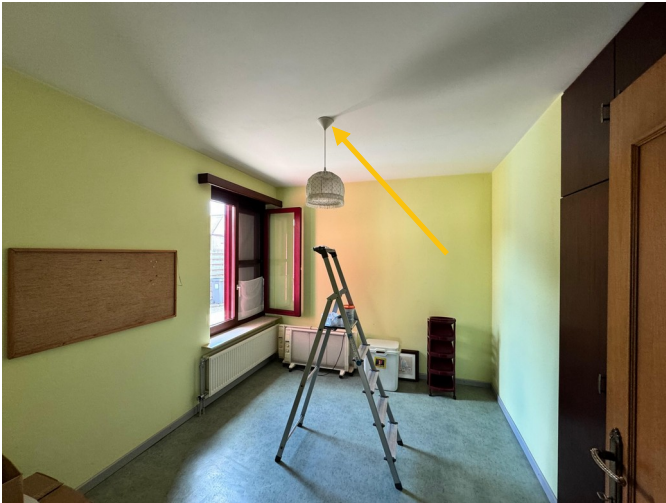
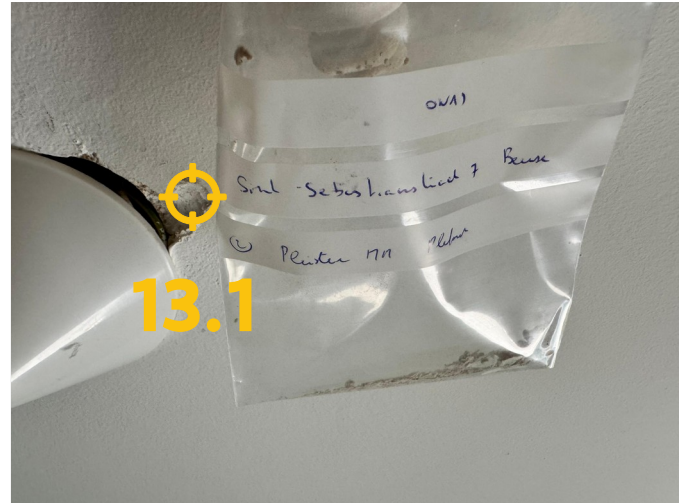
## Fiche 13: Pleister plafonds

Geen asbest

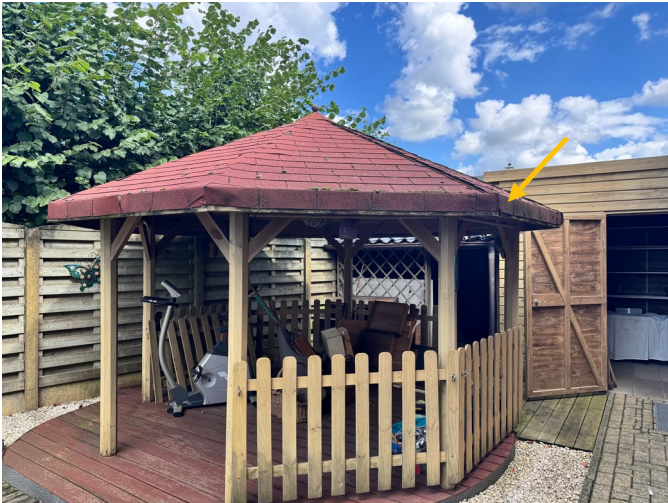
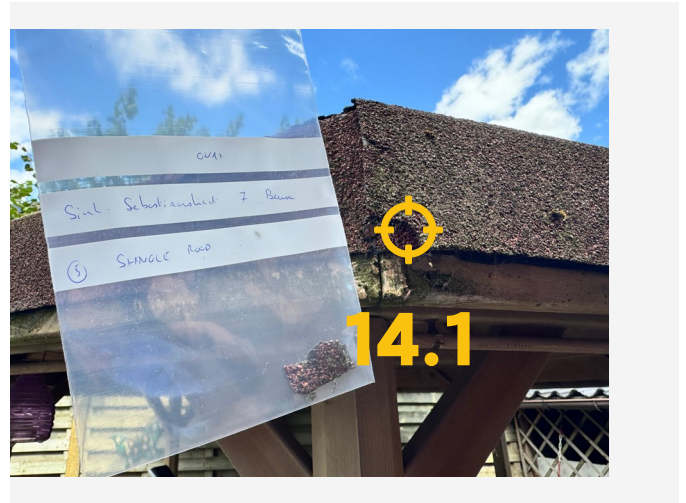
## Fiche 14: Bitumen dakshingles

Geen asbest

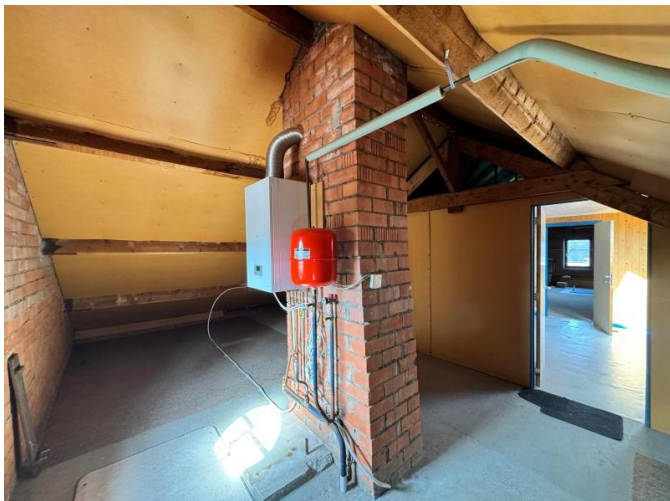
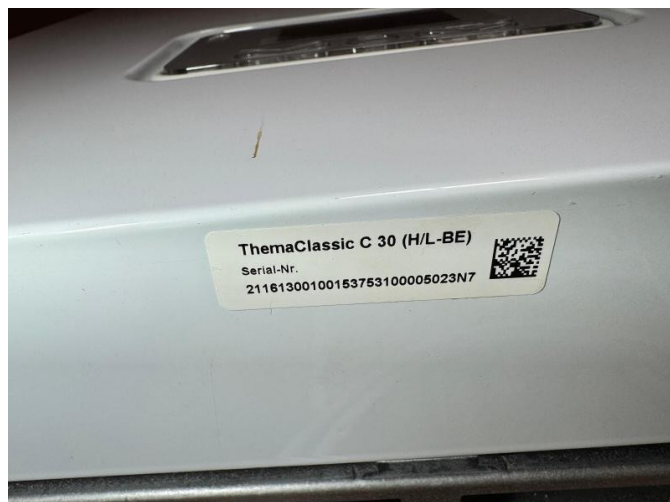
## Fiche 19: CV-ketel bouwjaar 2016

| Beschrijving | Notitie | Terug te vinden op plannen |
|---|---|---|
| Fiche 19: CV-ketel bouwjaar 2016 | Installaties gebouwd vanaf 2001 worden volgens het inspectieprotocol als niet-asbestverdacht beschouwd. Op basis van het standaardonderzoek zijn geen asbestverdachte materialen vastgesteld. | Plan 1.5: Zolder |

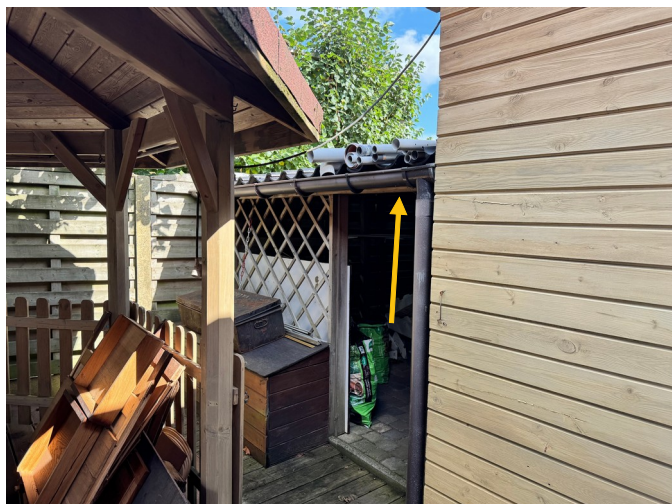
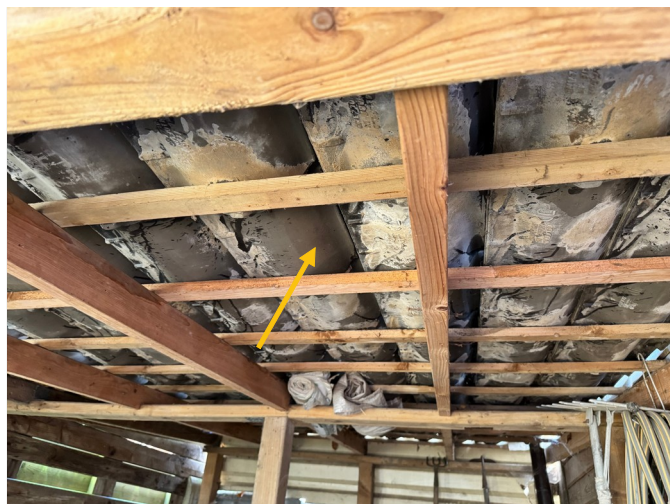
### Fiche 21: Onderdak (niet aanwezig)

| Beschrijving | Notitie | Terug te vinden op plannen |
|---|---|---|
| Fiche 21: Onderdak (niet aanwezig) | Er is geen te onderzoeken onderdak aanwezig op de inspectielocatie. | Plan 1.6: Onderdakplan |
