# Asbestinventarisatetest

Kuipersstraat 32, 2890 Puurs-Sint-Amands

Attestnummer : **20260905-000159.000**

Uitgegeven op : **05.09.2026**

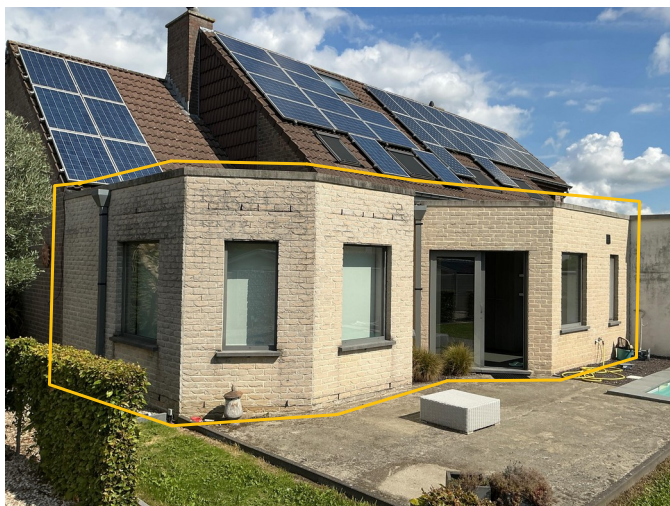
*Situeringsfoto*

**Bouwjaar:** 2014

*Constructies gebouwd vanaf 2001 moeten niet onderzocht worden*

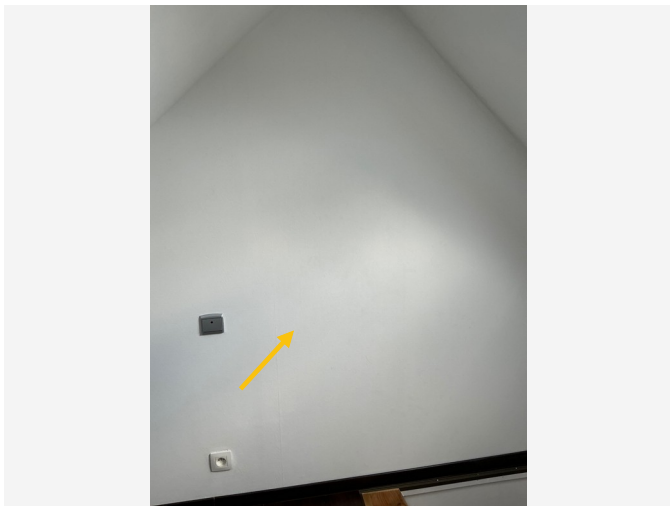
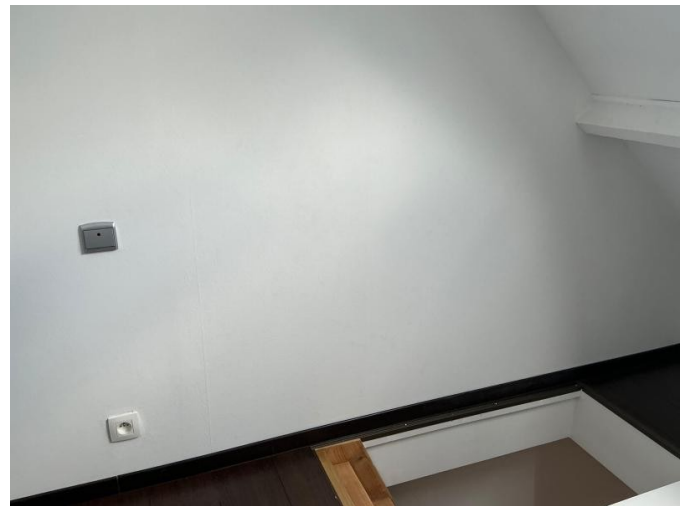
De wanden zijn uitgewerkt in gipsplaat. Deze bezitten geen asbesthoudende eigenschappen. De deskundige kan geen uitspraak doen over achterliggende materialen. Hiervoor is een destructief onderzoek nodig.

| Basis voor advies | De asbestdeskundige beoordeelt het materiaal als niet-asbestverdacht. |

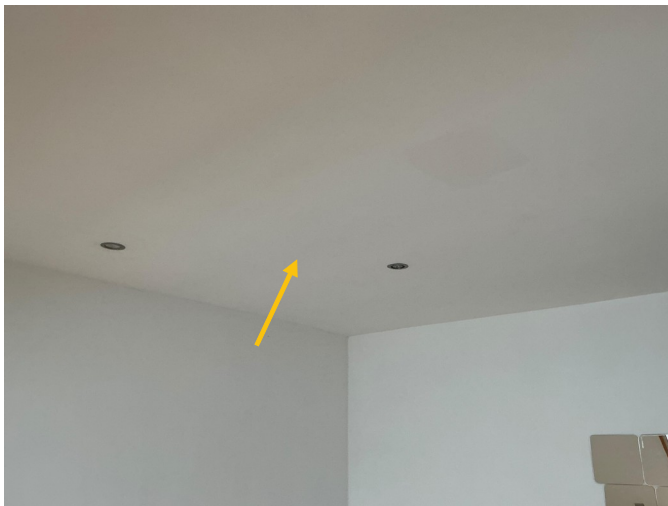
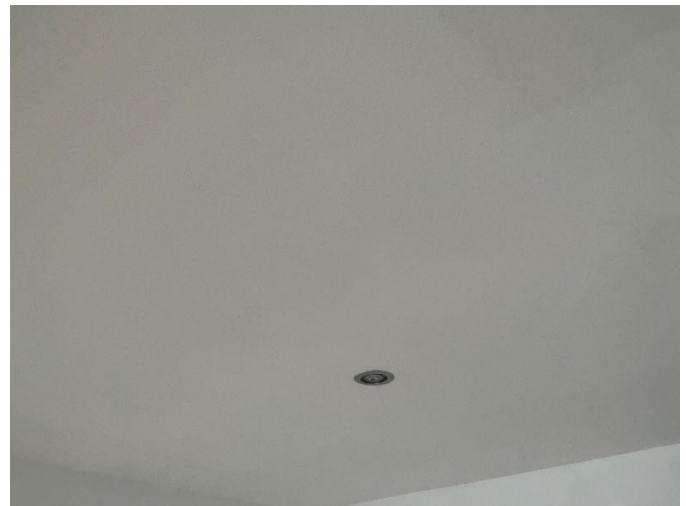
De plafonds zijn uitgewerkt in gipsplaat. Deze bezitten geen asbesthoudende eigenschappen. De deskundige kan geen uitspraak over achterliggende materialen, hiervoor is een destructief onderzoek nodig.

| Basis voor advies | De asbestdeskundige beoordeelt het materiaal als niet-asbestverdacht. |

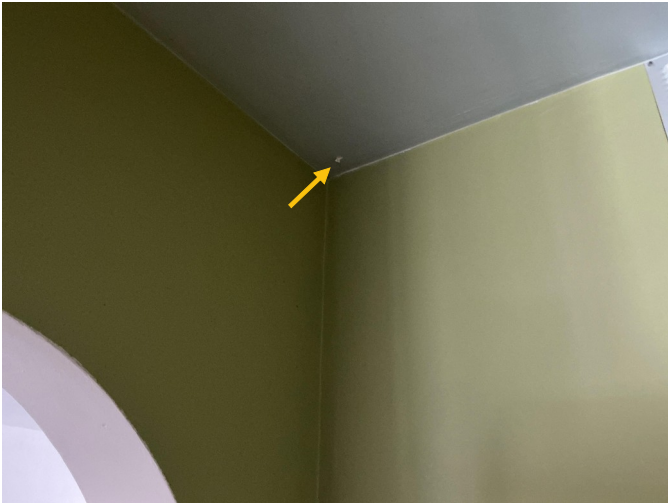
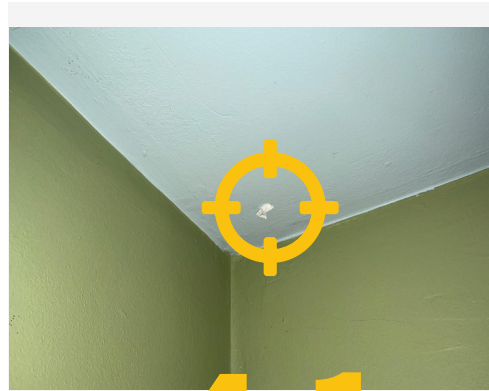
## Fiche 4: Pleisterwerk plafonds

Geen asbest

| # | Type | Referentie | Resultaat |
|---|---|---|---|
| 4.1 | Mengmonster | 20260901KUI32S3 | Geen asbest |

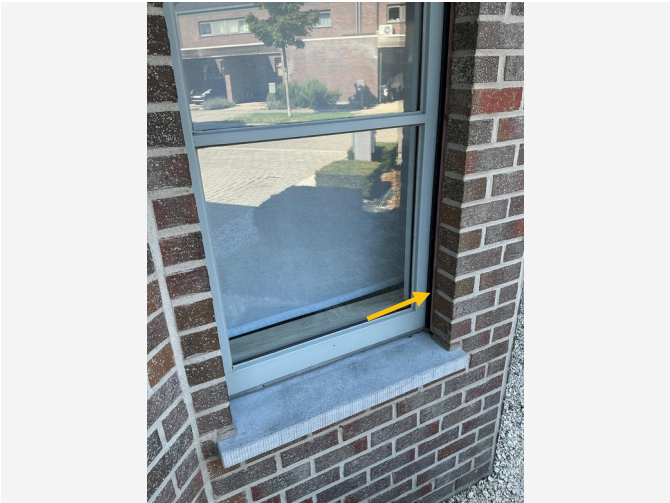
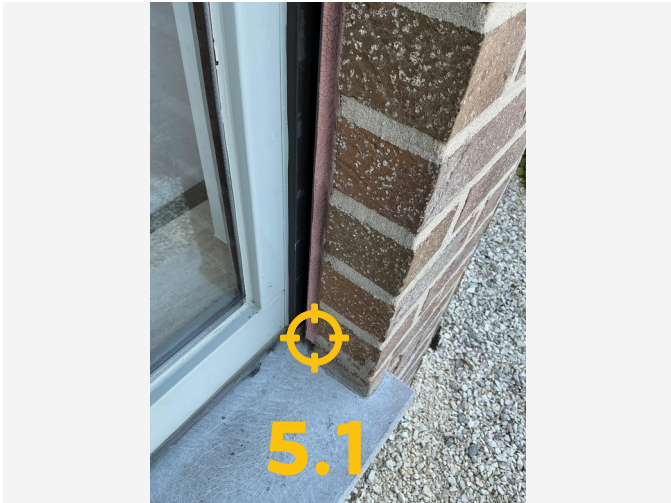
Geen asbest

| # | Type | Referentie | Resultaat |
|---|---|---|---|
| 5.1 | Puntmonster | 20260901KUI3251 | Geen asbest |

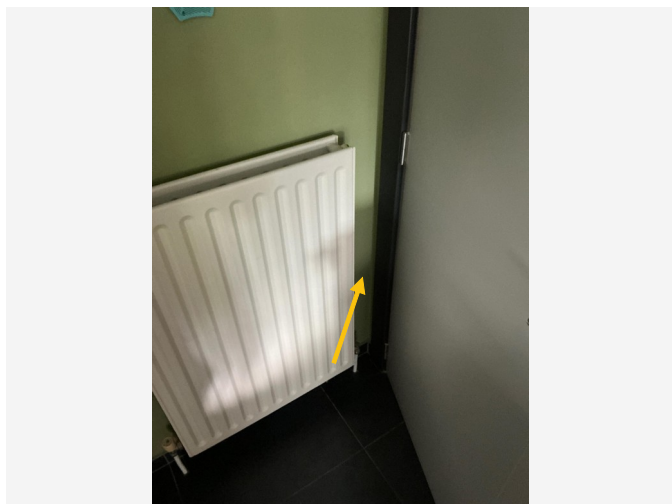
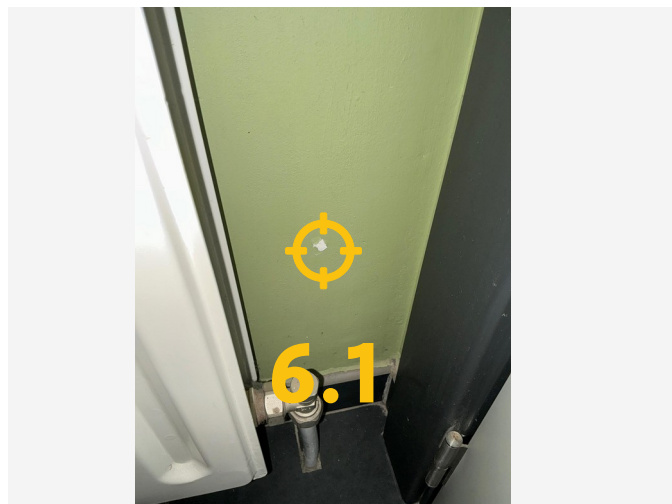
## Fiche 6: Pleisterwerk muren

Geen asbest

| # | Type | Referentie | Resultaat |
|---|---|---|---|
| 6.1 | Mengmonster | 20260901KUI32S2 | Geen asbest |

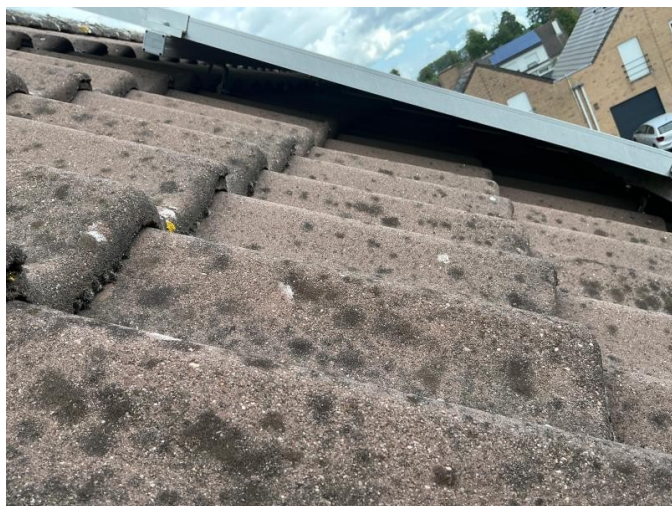
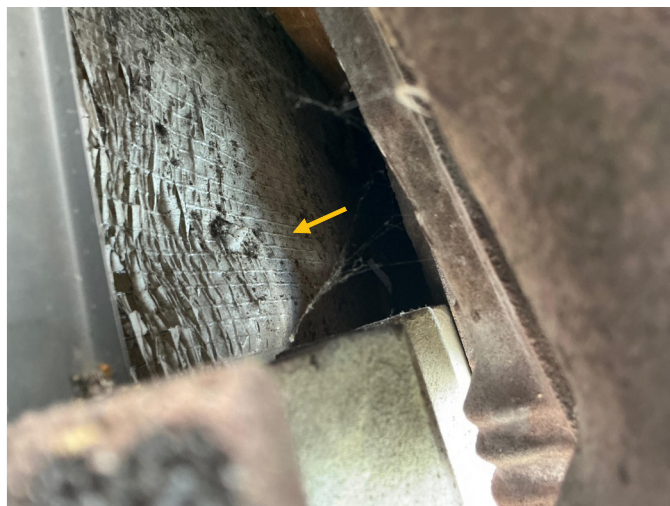
### Fiche 7: Onderdak

| Beschrijving | Notitie | Terug te vinden op plannen |
|---|---|---|
| Fiche 7: Onderdak | Het onderdak bestaat uit onderdakfolie. Dit bezit geen asbesthoudende eigenschappen. | Plan 1.6: Dak plan |

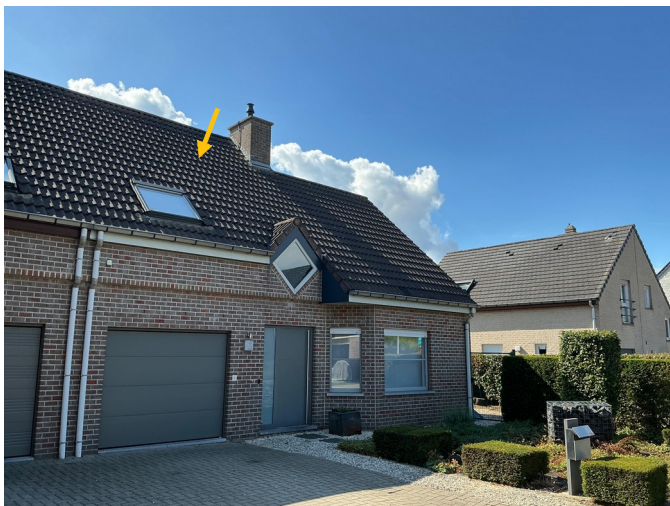
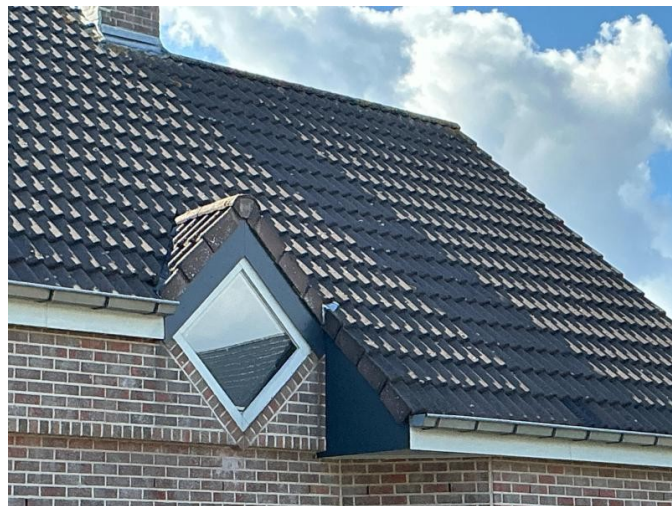
## Fiche 8: Dakbedekking in betonnen pannen

| Beschrijving | Notitie | Terug te vinden op plannen |
|---|---|---|
| Fiche 8: Dakbedekking in betonnen pannen | De dakbedekking bestaat uit betonnen pannen. Deze bezitten geen asbesthoudende eigenschappen. | Plan 1.6: Dak plan |

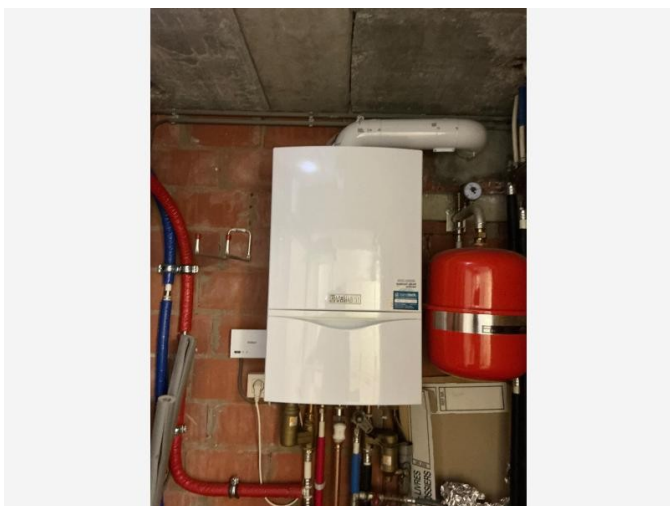
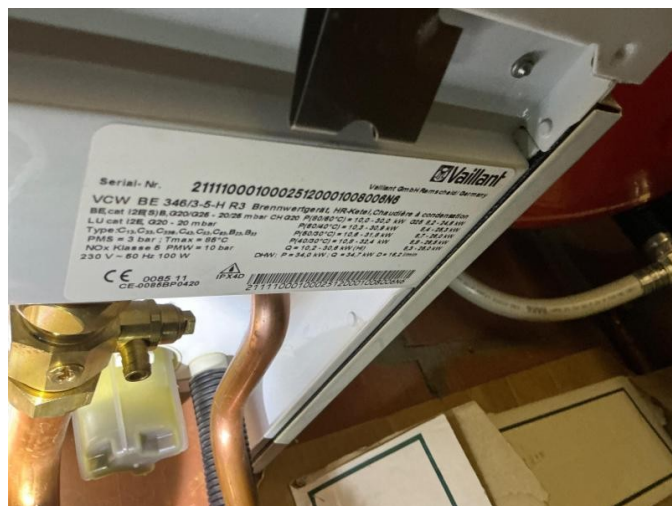
## Fiche 9: CV-ketel

| Beschrijving | Notitie | Terug te vinden op plannen |
|---|---|---|
| Fiche 9: CV-ketel | De gaswandketel is een recent model. Deze bezit geen asbesthoudende eigenschappen. | Plan 1.1: Gelijkvloers plan |

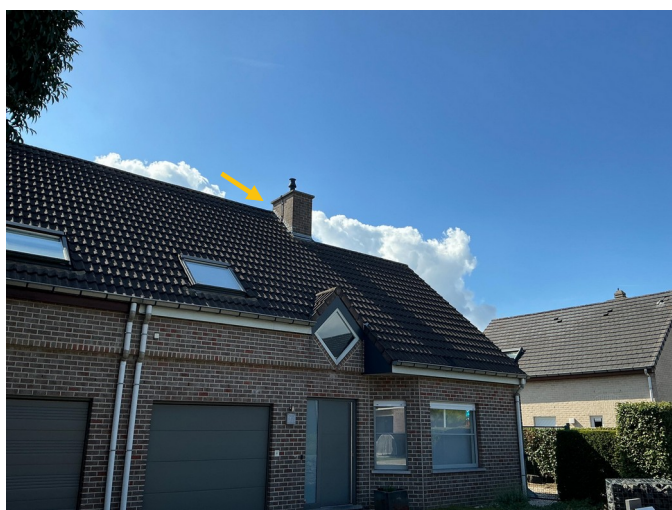
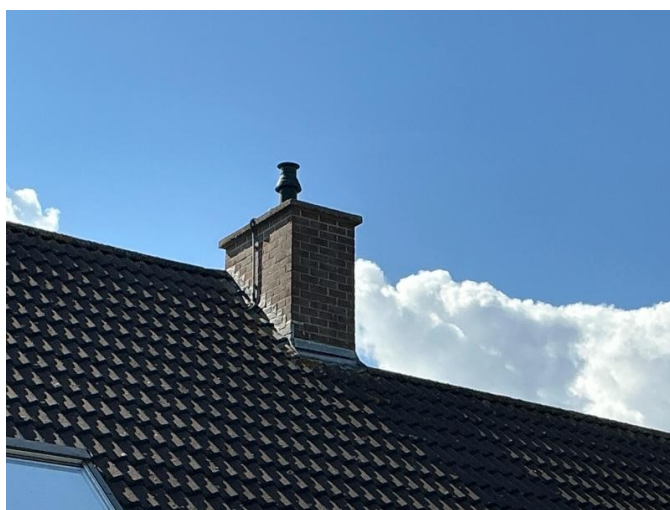
### Fiche 10: Rookgaskanalen (niet-waarneembaar)

| Beschrijving | Notitie | Terug te vinden op plannen |
|---|---|---|
| Fiche 10: Rookgaskanalen (niet-waarneembaar) | De rookgaskanalen zijn niet zichtbaar en konden niet beoordeeld worden op asbestverdachtheid. Aangezien het bouwjaar voor 2001 ligt, wordt het kanaal als mogelijk asbesthoudend beschouwd. De toepassing wordt opgenomen als niet-waarneembaar. ⚠️ Voorzichtig beheer vereist. Vermijd boringen, slijp- of breekwerken in de wanden van de schouw of rookgasafvoer. Laat eventuele demontage of doorboring enkel uitvoeren door een deskundige of erkend asbestverwijderaar. | Plan 1.2: Gelijkvloers plan |
