# Asbestinventarisatattest

Kappellestraat 49, 2630 Aartselaar

Attestnummer : 20260216-000405.000

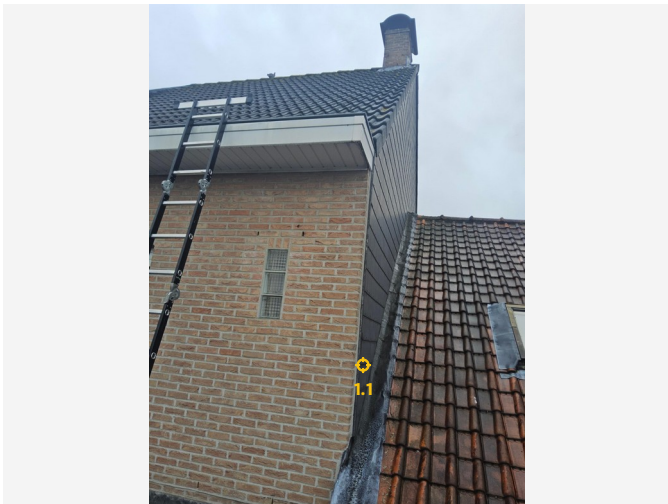
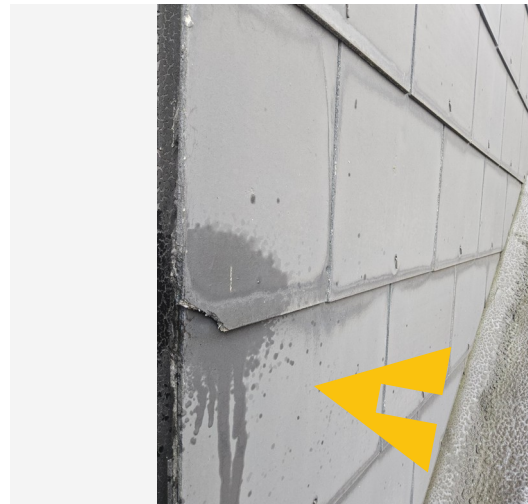
Het asbestmateriaal valt onder de mijlpaal van 2034.

| Eindbeoordeling materiaalrisico | Laag materiaalrisico en/of verlaagde kans op vezelvrijgave |

| Gebondenheid | Categorie 1: hechtgebonden in oorsprong |
| Asbestsoort (vezeltype) | Alleen chrysotiel |
| Asbestconcentratie | Laag (< 50%) |
| Toestand van het materiaal | Licht beschadigd, licht verweerd. Intact calciumsilicaatmateriaal of categorie III 'gebondenheid' |

| # | Type | Referentie | Resultaat |
|---|---|---|---|
| 1.1 | Puntmonster | 3.1 | Chrysotiel |

| Beschrijving | Leien zijgevel handelshuis |
| Hoeveelheid (oppervlakte - aantal) | • 40,00 m <sup>2</sup> - 1 stuk |

Verwijderen

- Verwijder dit asbestmateriaal zo snel mogelijk. Volg de toestand goed op.
- Hemelwater dat afspoelt van asbestcement daken of gevels kan asbestdeeltjes bevatten. Gebruik het enkel voor gesloten circuits (bv. spoelen toiletten). Reinig na het vervangen van het dak of de gevel de dakgoten en regenwaterput of -ton om asbesthoudend sediment of slib te verwijderen

- Eenvoudige handelingen: mag via doe-het-zelf of door werknemer(s) met opleidingsattest eenvoudige handelingen  
Indien het materiaal niet beschadigd geraakt en men stofvorming vermijdt mag dit eventueel door een doe-het-zelf of werknemer(s) met opleidingsattest eenvoudige handelingen verwijderd worden. Dit is enkel mogelijk mits het nemen van de juiste voorzorgsmaatregelen, het gebruik van de nodige PBM's (een aansluitend stofmasker beschermingsklasse FFP3, wegwerphandschoenen, een wegwerpoverall (Cat. III, Type 5 en 6) en afspoelbare schoenen) en mits het materiaal goed bevochtigd of gefixeerd wordt tijdens de verwijdering.

De leien dienen voorzichtig losgemaakt te worden zonder deze te beschadigen (asbestmateriaal voorzichtig naar beneden brengen en dus niet gooien). Hiervoor mag enkel handgereedschap gebruikt worden. Het afval

dient hermetisch afgesloten en dubbel verpakt afgevoerd te worden naar een recyclagepark of kan opgehaald worden door een geregistreerde asbestinzamelaar. Bij verwijdering door een aannemer of erkend asbestverwijderaar staat die zelf in voor het correct afvoeren van het asbestafval.

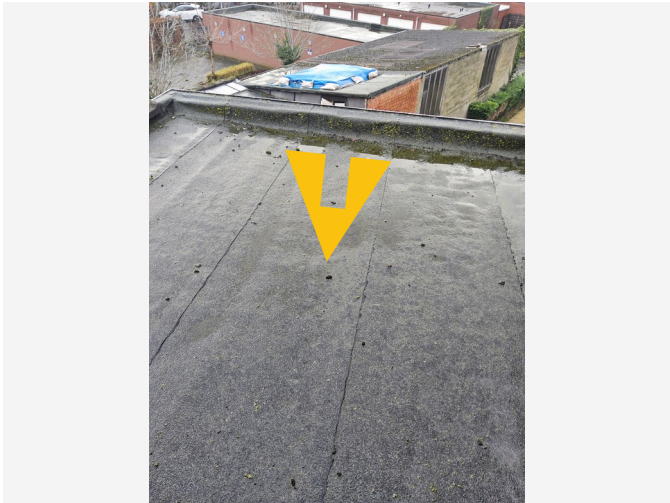
#### Permanente beperking

**Reden:** Geen inspectie mogelijk

**Uitleg van de asbestdeskundige:** Geen onderzoek van het onderdak mogelijk binnen het kader van het niet-destructief onderzoek.

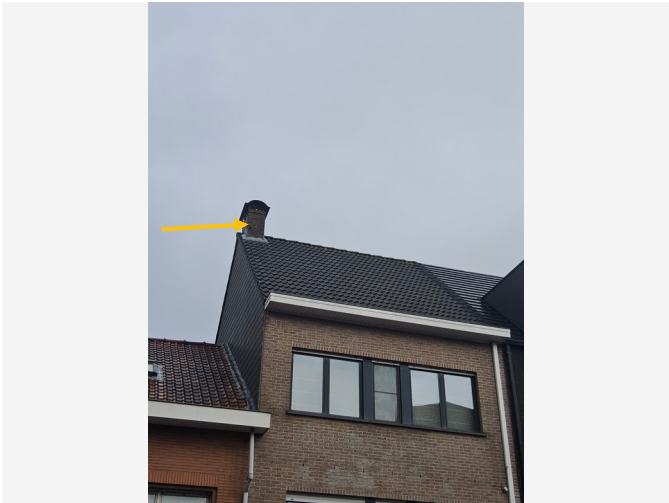
#### Tijdelijke beperking

**Reden:** Het te onderzoeken materiaal situeert zich hoger dan 3,50 m te rekenen vanaf een veilige ondergrond

**Uitleg van de asbestdeskundige:** Hoogte circa 12 meter. Slechts een zeer beperkte inspectie mogelijk vanop afstand.

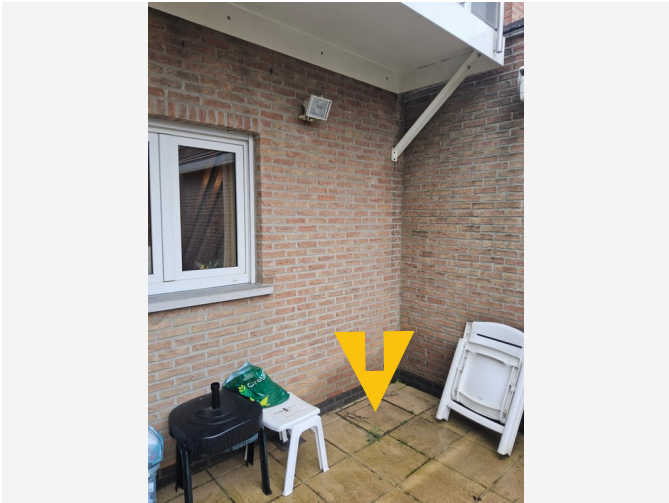
### Permanente beperking

**Reden:** Het onderzoek kan niet uitgevoerd worden binnen de bepalingen van de Welzijnswet

**Uitleg van de asbestdeskundige:** Zwaar en dichtgeschroefd vloerluik. Geen inspectie van deze ruimte mogelijk binnen de bepalingen van de welzijnswet en het niet-destructief onderzoek.

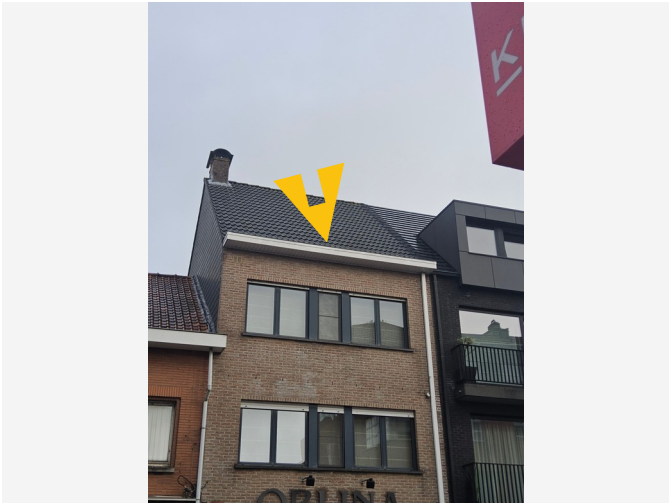
#### Tijdelijke beperking

**Reden:** Het te onderzoeken materiaal situeert zich hoger dan 3,50 m te rekenen vanaf een veilige ondergrond

**Uitleg van de asbestdeskundige:** Hoogte circa 9 meter. Geen inspectie van deze dakgoot mogelijk.

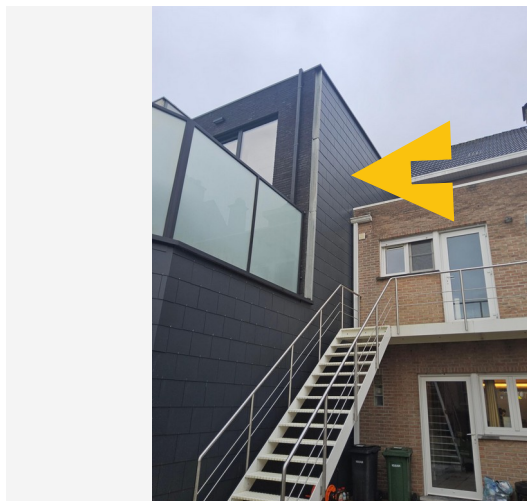
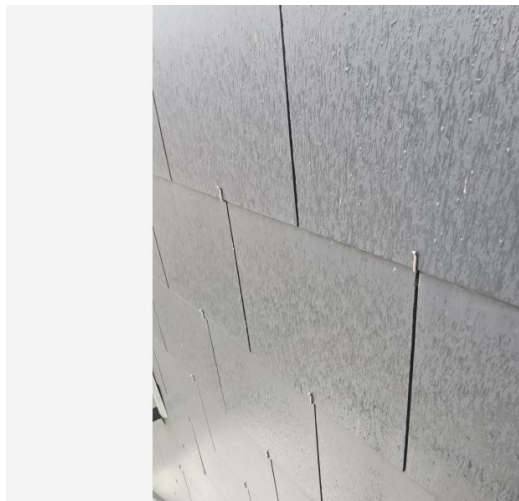
## Fiche 6: Leien zijgevel aanpalende constructie (verplicht te beschrijven)

Deze asbestverdachte leien zijn eigendom van de aanpalende constructie en worden daarom niet verder besproken in dit attest.

| Basis voor advies | De asbestdeskundige beoordeelt het materiaal als asbesthoudend op basis van een beoordeling met het blote oog. |

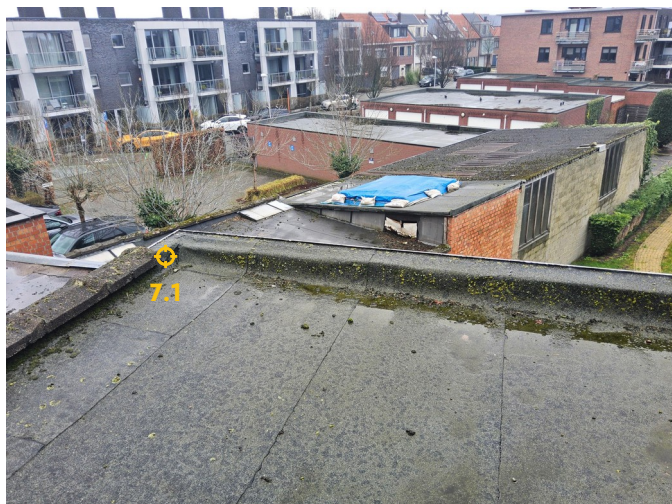
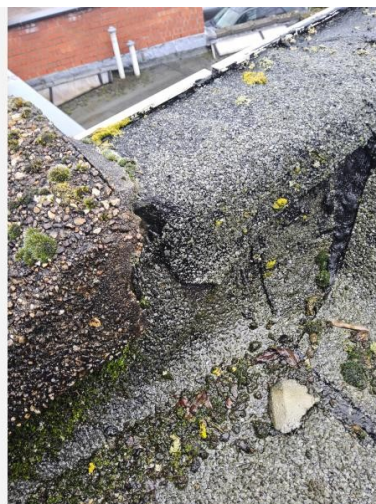
## Fiche 7: Roofing plat dak handelshuis

Geen asbest

| # | Type | Referentie | Resultaat |
|---|---|---|---|
| 7.1 | Puntmonster | 4.1 | Geen asbest |

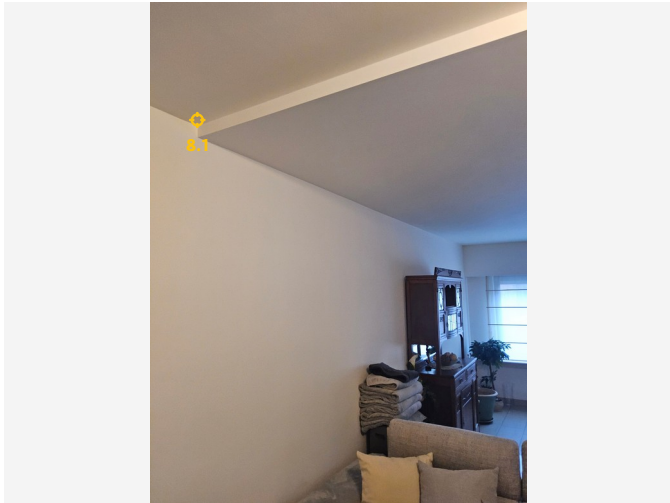
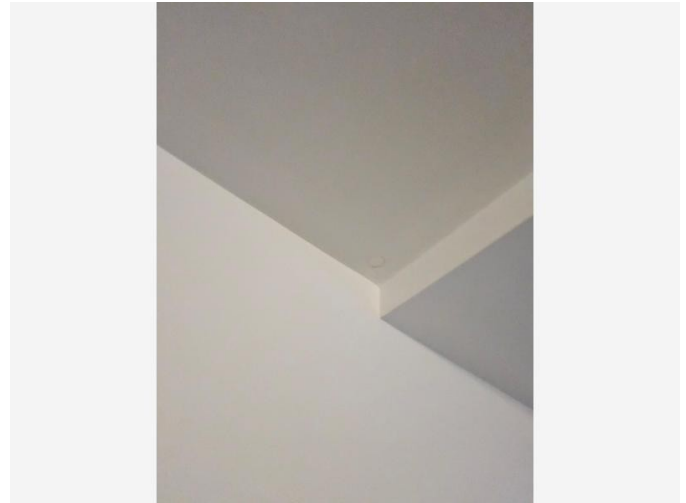
## Fiche 8: Pleisterwerk plafond woonkamer

Geen asbest

| # | Type | Referentie | Resultaat |
|---|---|---|---|
| 8.1 | Mengmonster | 2.1 | Geen asbest |

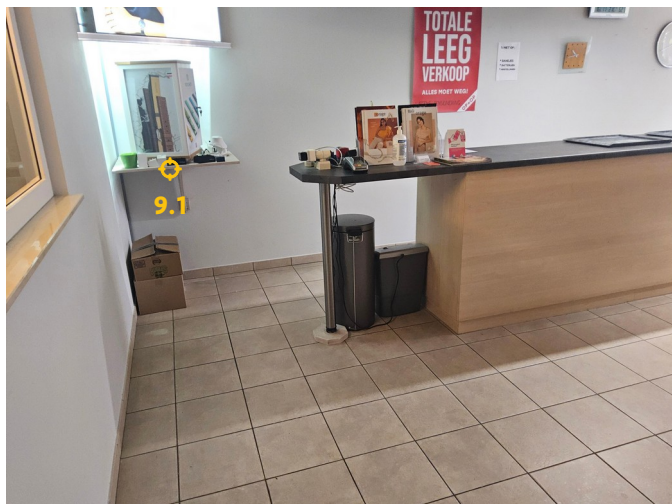
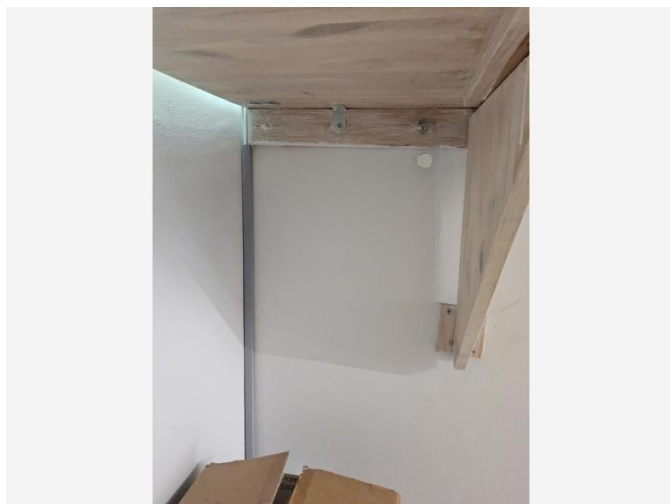
Geen asbest

| # | Type | Referentie | Resultaat |
|---|---|---|---|
| 9.1 | Mengmonster | 1.2 | Geen asbest |

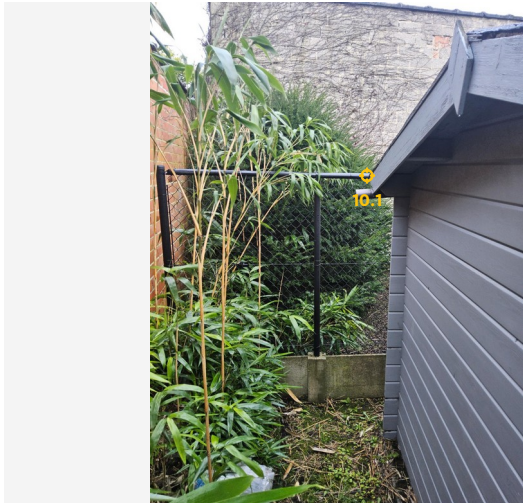
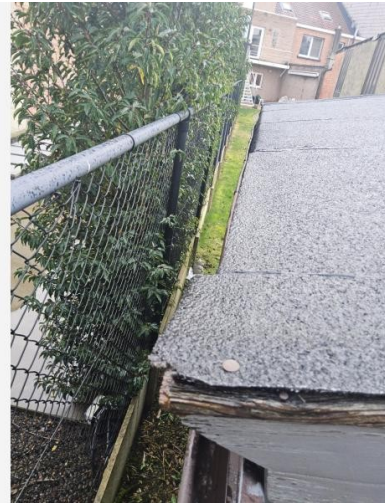
## Fiche 10: Roofing hellend dak tuinhuis

Geen asbest

| # | Type | Referentie | Resultaat |
|---|---|---|---|
| 10.1 | Puntmonster | 4.2 | Geen asbest |

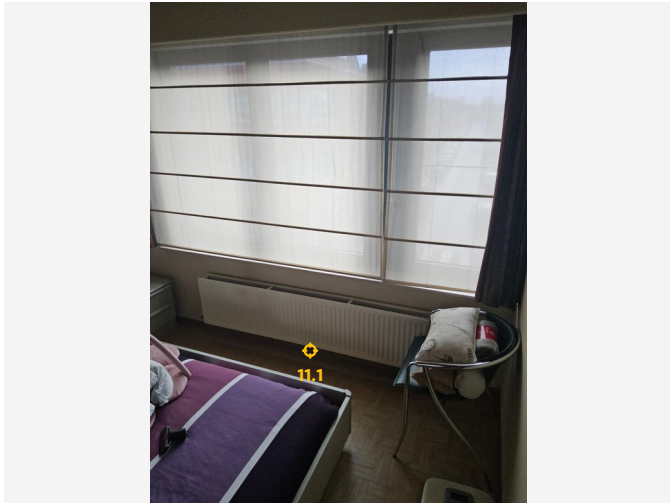
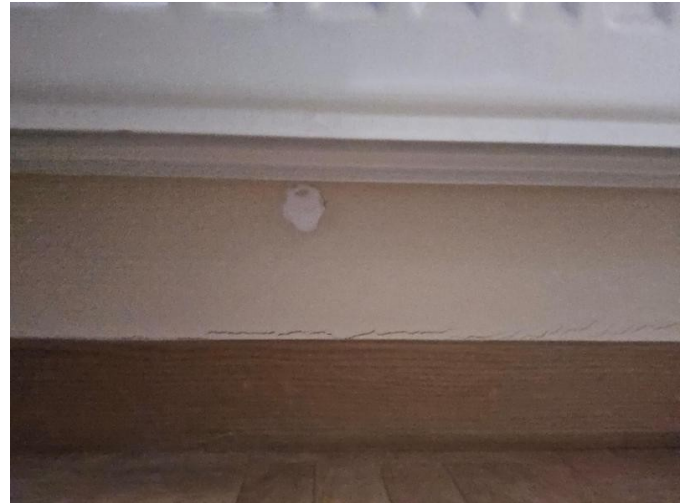
Geen asbest

| # | Type | Referentie | Resultaat |
|---|---|---|---|
| 11.1 | Mengmonster | 1.1 | Geen asbest |
