# Asbestinventarisatetest

Rubensstraat 96, 2300 Turnhout

Attestnummer : **20260930-000171.000**

## Zone 1: Hoofdgebouw

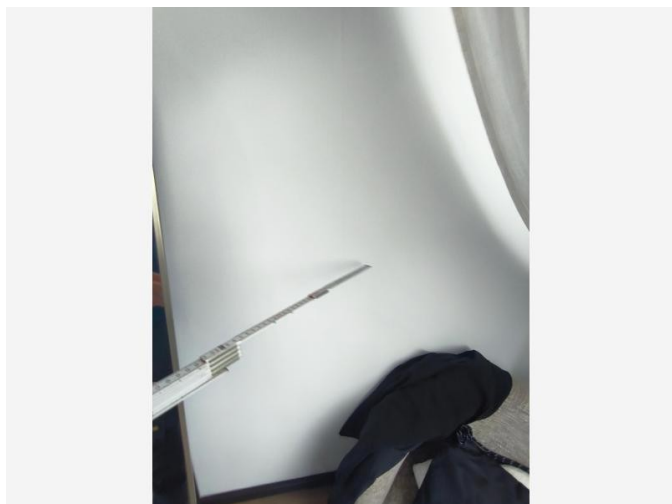
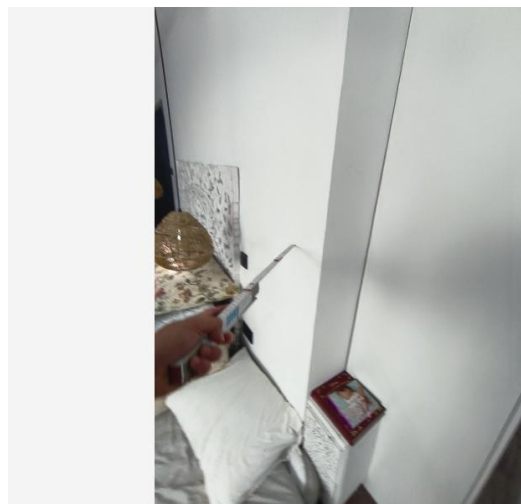
| Fiche 1: Valse wanden..... | 18 |

Een aantal binnenwanden zijn afgewerkt met valse wanden. Het is niet duidelijk of er pleisterwerk of asbest toepassingen aanwezig zijn achter/op deze valse wanden, het is aangewezen om bijkomend onderzoek uit te voeren bij werken.

Zonder destructieve handeling is het niet mogelijk om na te gaan of er asbesthoudende materialen aanwezig zijn achter de wand afwerking. Als bij sloop of renovatie blijkt dat er achter deze wanden nog pleisterwerk of asbest verdachte toepassingen aanwezig zijn, moet dit bemonsterd worden.

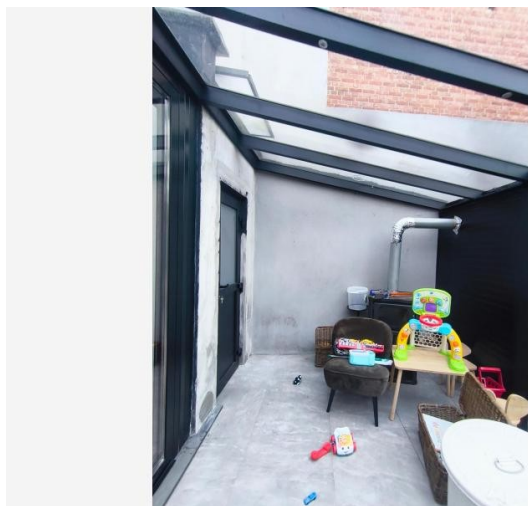
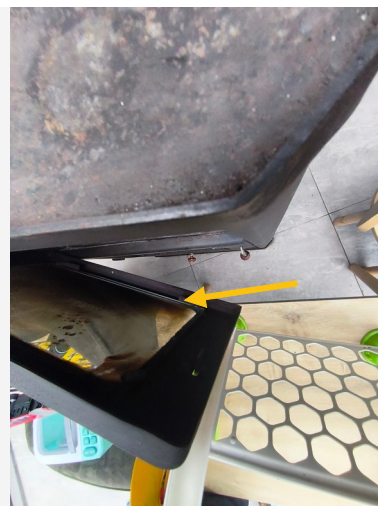
| Fiche 2: Kachelkoord (visueel niet verdacht)..... | 19 |

De koord werd visueel herkend als een synthetische koord en is niet asbesthoudend.

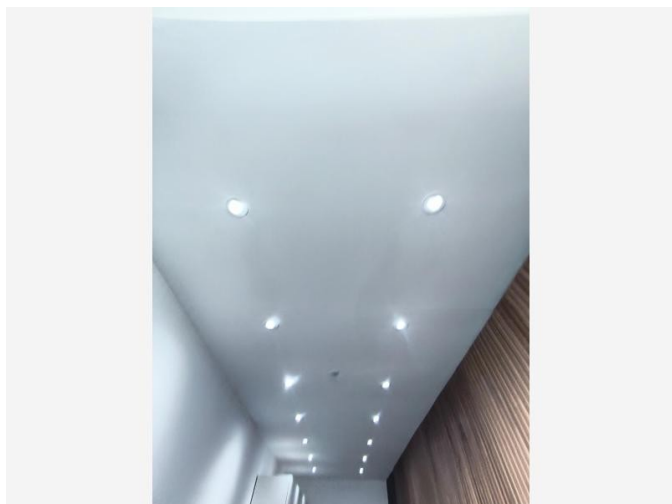
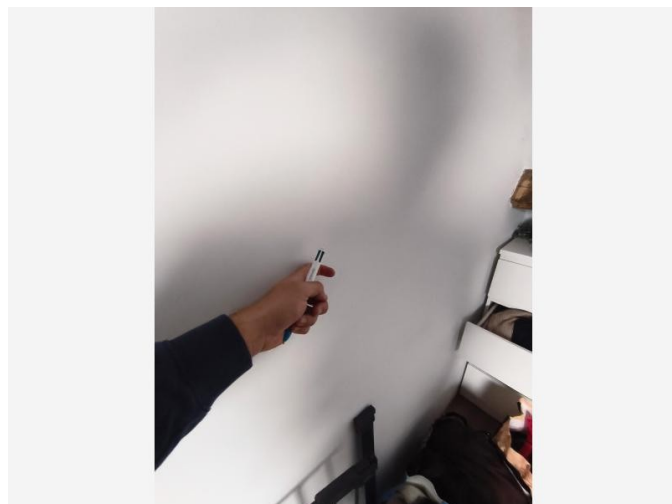
| Fiche 3: Valse plafonds..... | 20 |

Plafonds zijn afgewerkt met valse plafonds in plaatmateriaal. Het is niet duidelijk of er pleisterwerk of ander verdacht asbestmateriaal aanwezig is achter / op deze valse plafonds, het is aangewezen om bijkomend onderzoek uit te voeren bij werken. Zonder destructieve handeling is het niet mogelijk om na te gaan of er asbesthoudende materialen aanwezig zijn achter de plafond afwerking. Als bij sloop of renovatie blijkt dat er achter deze plafonds nog pleisterwerk of asbest verdachte toepassingen aanwezig zijn, moet dit bemonsterd worden.

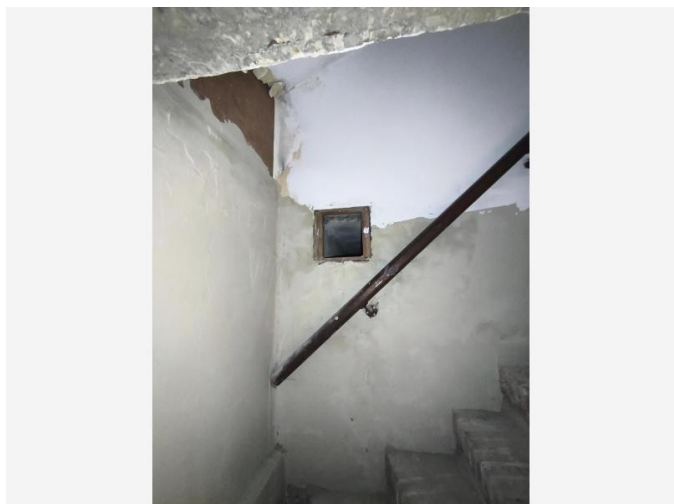
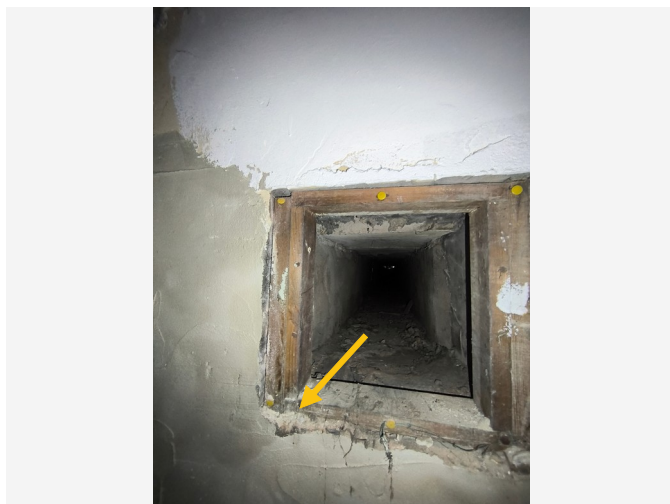
## Fiche 4: Cementering binnentoepassing

Geen asbest

| # | Type | Referentie | Resultaat |
|---|---|---|---|
| 4.1 | Mengmonster | 2 | Geen asbest |

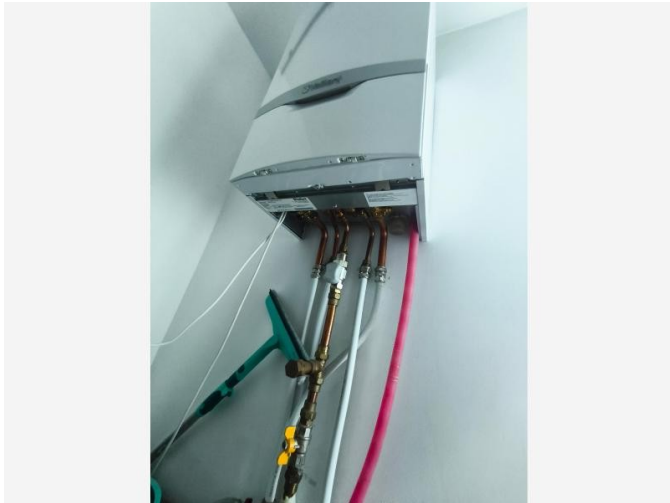
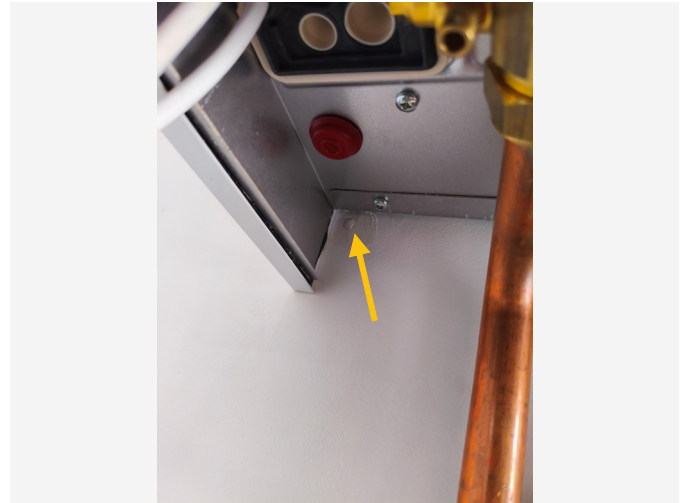
## Fiche 5: Muurpleister

Geen asbest

| # | Type | Referentie | Resultaat |
|---|---|---|---|
| 5.1 | Mengmonster | 1 | Geen asbest |

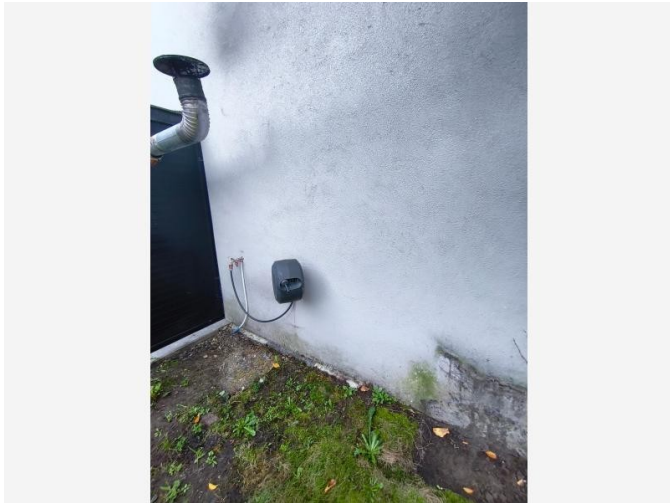
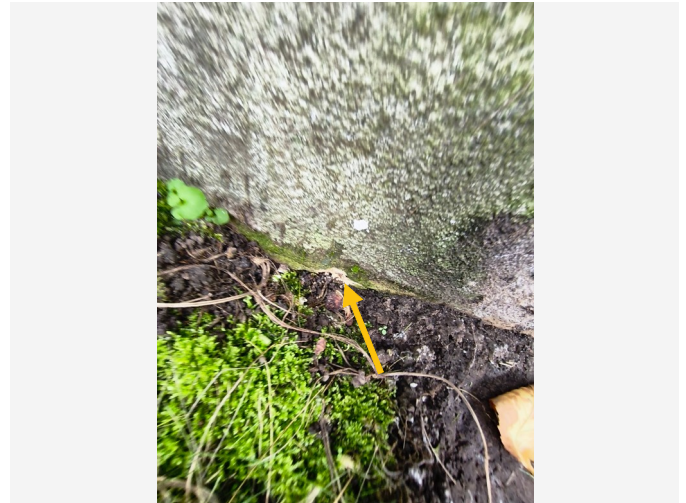
## Fiche 6: Cementering buiten

Geen asbest

| # | Type | Referentie | Resultaat |
|---|---|---|---|
| 6.1 | Mengmonster | 3 | Geen asbest |

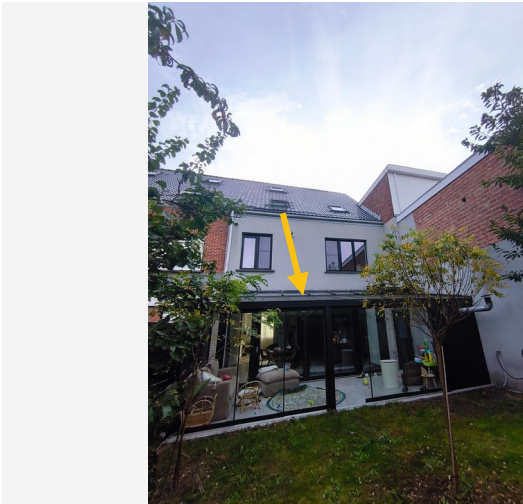
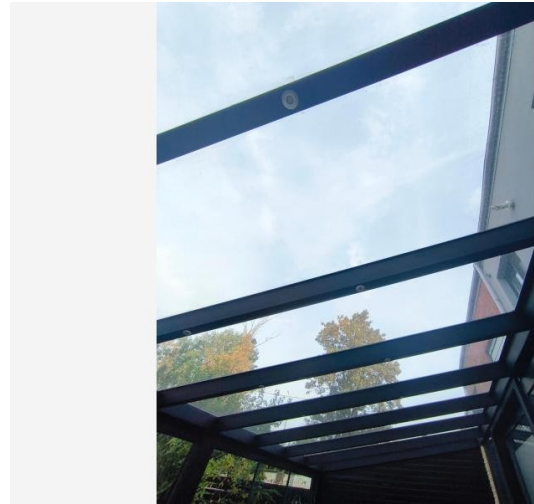
## Fiche 7: Dakbedekking (glazen afdak veranda) niet verdacht.

| Beschrijving | Notitie | Terug te vinden op plannen |
|---|---|---|
| Fiche 7: Dakbedekking (glazen afdak veranda) niet verdacht. | De dakbedekking wordt gecontroleerd. deze bestaat uit glas en bevat geen asbest verdachte materialen. | Plan 1.10: Hoofdgebouw plan |

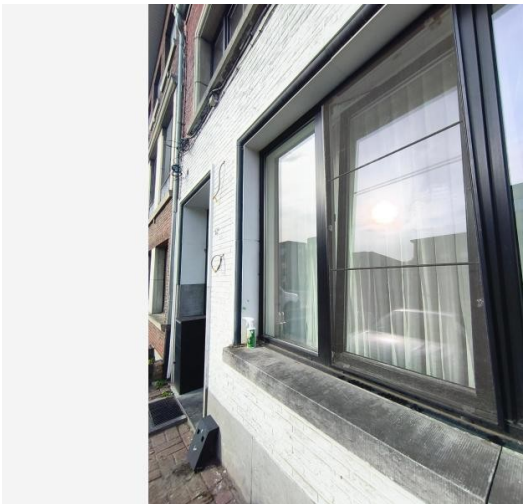
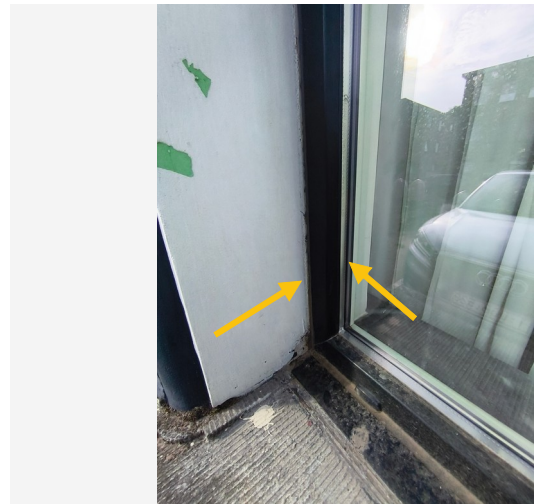
## Fiche 8: Kit niet verdacht (visueel vastgesteld)

| Beschrijving | Notitie | Terug te vinden op plannen |
|---|---|---|
| Fiche 8: Kit niet verdacht (visueel vastgesteld) | De gebruikte siliconen kit is niet asbestverdacht | Plan 1.9: Hoofdgebouw plan |

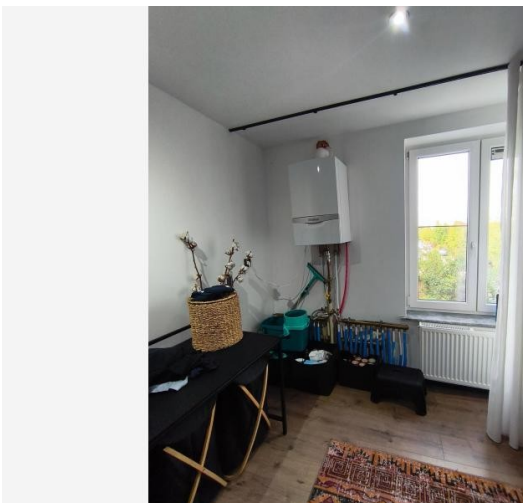
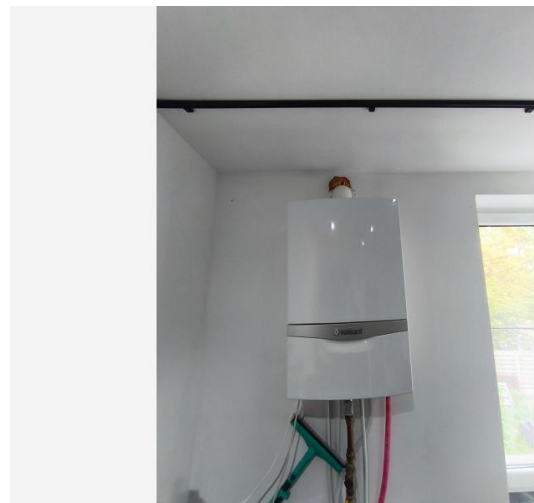
## Fiche 9: CV Ketel niet verdacht

| Beschrijving | Notitie | Terug te vinden op plannen |
|---|---|---|
| Fiche 9: CV Ketel niet verdacht | De CV ketel werd gecontroleerd en is niet asbest verdacht. | Plan 1.4: Eerste verdieping |

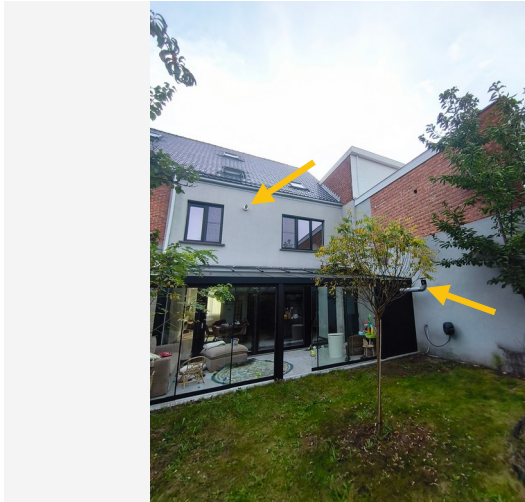
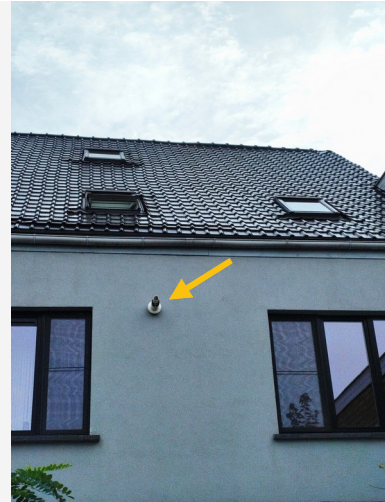
## Fiche 10: rookgaskanalen (niet verdacht)

| Beschrijving | Notitie | Terug te vinden op plannen |
|---|---|---|
| Fiche 10: rookgaskanalen (niet verdacht) | De zichtbare rookgaskanalen aan de cv-ketel en de houtkachel zijn niet-asbestverdacht. | Plan 1.7: Gelijkvloers<br>Plan 1.8: Eerste verdieping |

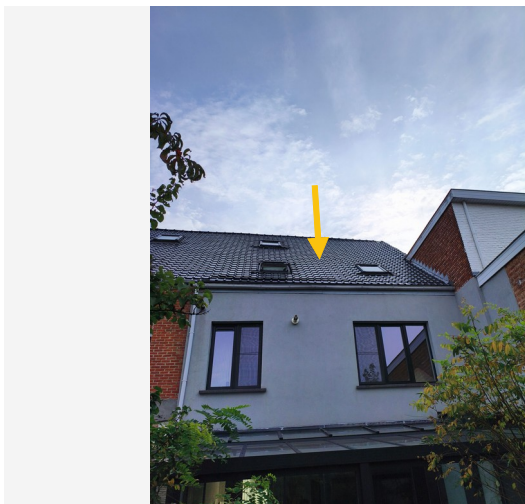
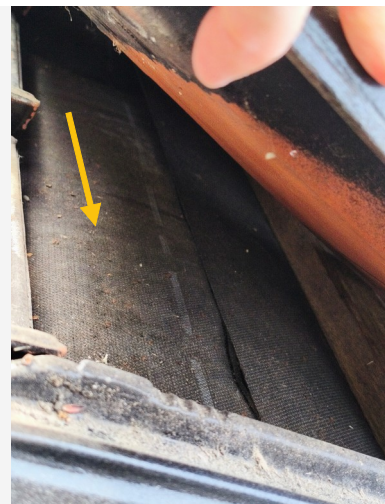
## Fiche 11: Onderdak niet verdacht

| Beschrijving | Notitie | Terug te vinden op plannen |
|---|---|---|
| Fiche 11: Onderdak niet verdacht | Het dak werd gecontroleerd (via een dakraam, optillen van een dakpan). Er is geen verdacht onderdak vastgesteld.<br><br>Deze handeling is een steekproef, er is geen garantie dat het volledige dak met éénzelfde materiaal is opgebouwd. Dit kan enkel via destructief onderzoek vastgesteld worden. | Plan 1.1: Hoofdgebouw plan |

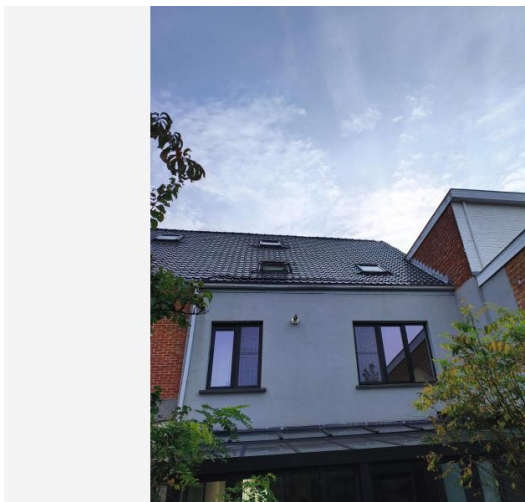
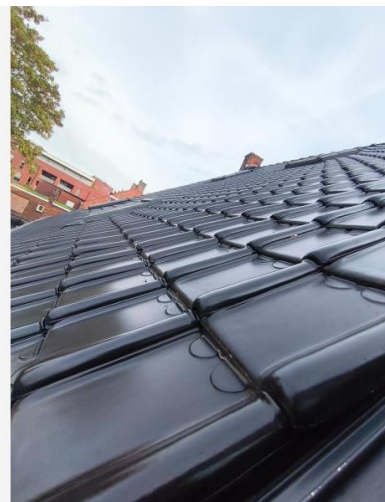
## Fiche 12: Dakbedekking (dakpannen) niet verdacht.

| Beschrijving | Notitie | Terug te vinden op plannen |
|---|---|---|
| Fiche 12: Dakbedekking (dakpannen) niet verdacht. | De dakbedekking wordt gecontroleerd. deze bestaat uit dakpannen en bevat geen asbest verdachte materialen. | Plan 1.9: Hoofdgebouw plan |

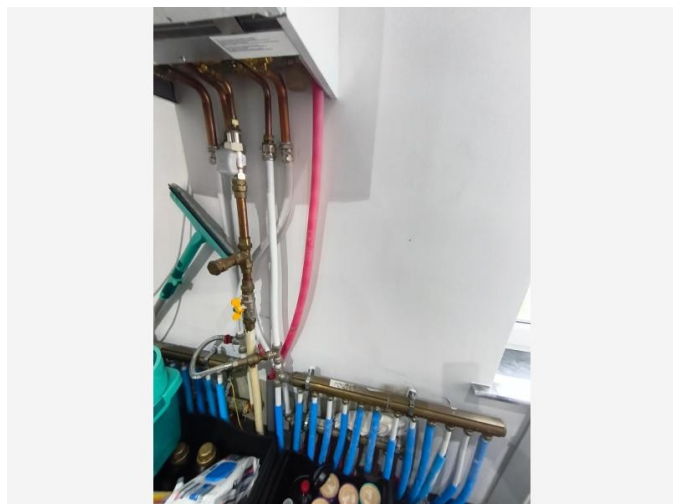
### Fiche 14: leidingisolatie (niet aanwezig)

| Beschrijving | Notitie | Terug te vinden op plannen |
|---|---|---|
| Fiche 14: leidingisolatie (niet aanwezig) | leidingisolatie (niet aanwezig) in het inspectie gebied. | Plan 1.4: Eerste verdieping |
