# Asbestinventarisatetest

Bremstraat 47, 2340 Beerse

Attestnummer : 20261007-000193.000

Uitgegeven op : 07.10.2026

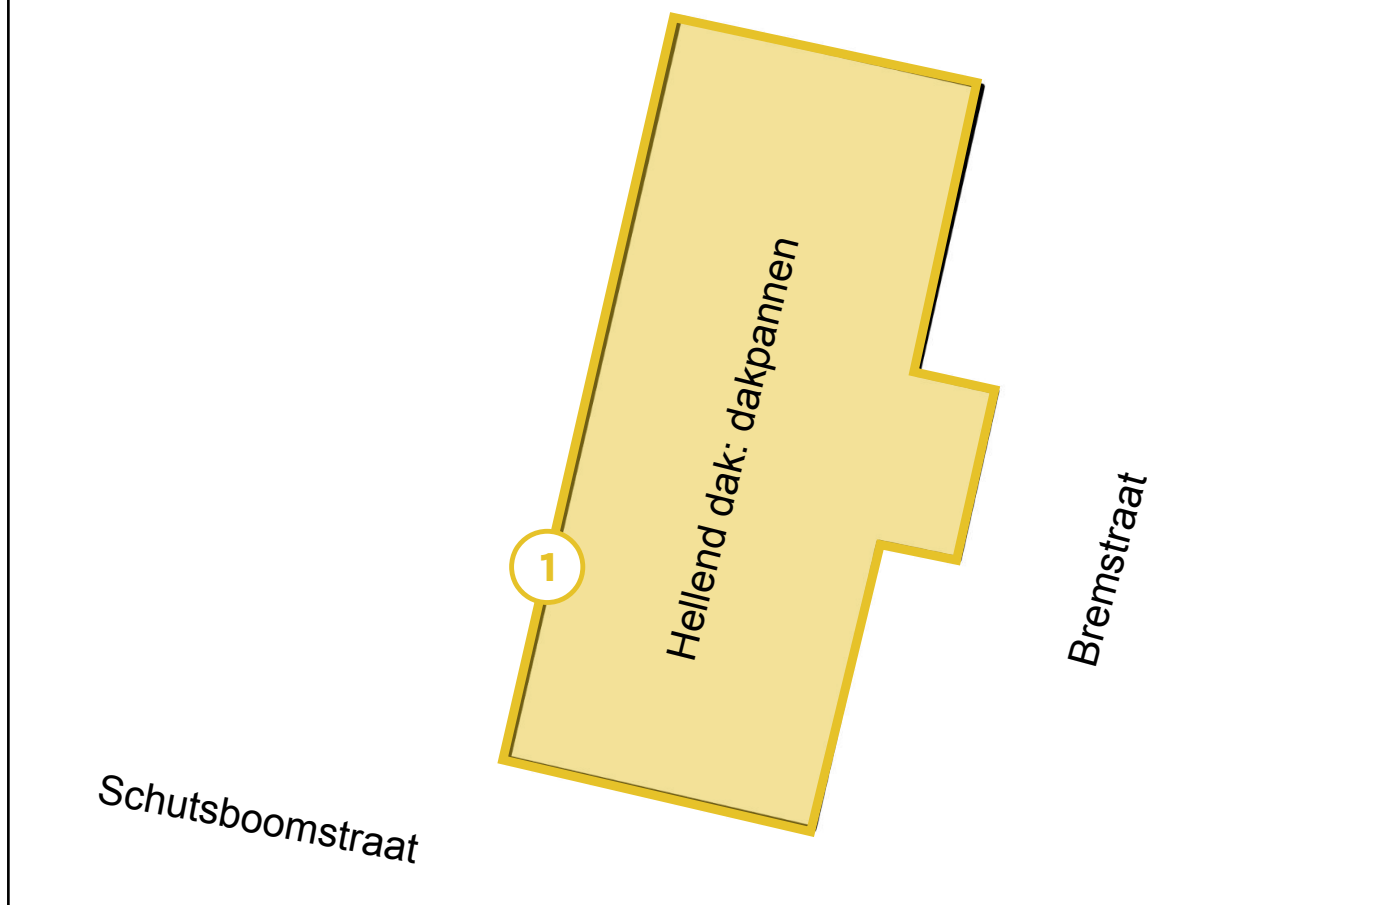
## Plan 1.1: Woning plan

Al het zichtbare kitwerk aan ramen en deuren werd gecontroleerd.

| Beschrijving | Type | Actie |
|---|---|---|
| 1. Onderdak type Menuiserite | Asbestmateriaal | Zorgvuldig beheren |

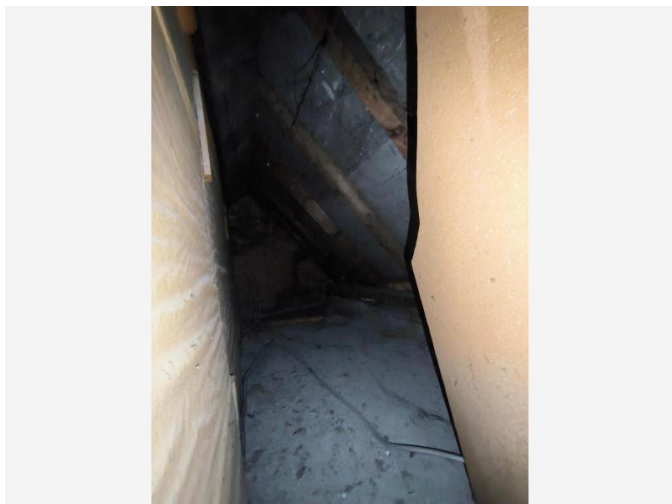
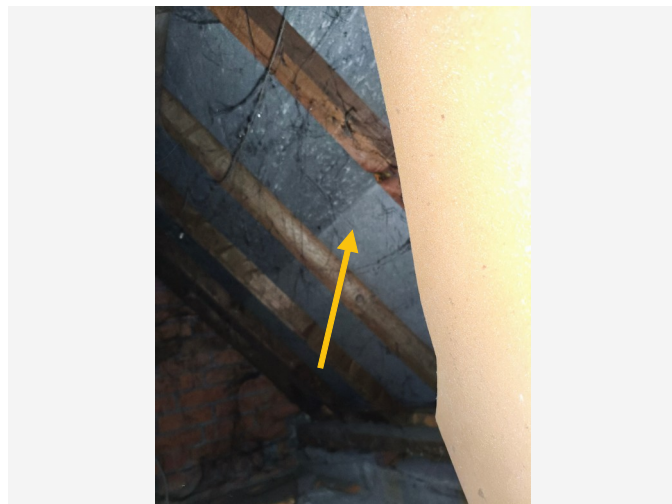
Het asbestmateriaal valt onder de mijlpaal van 2040.

Zorgvuldig beheren

| Eindbeoordeling materiaalrisico | Laag materiaalrisico en/of verlaagde kans op vezelvrijgave |
| Opmerking | <p>In contact met de binnenlucht, maar enkel indien er een zolderluik wordt opgeschroefd. Er is geen rechtstreeks contact met de bewoonbare kamers.</p> <p>Onderdakplaten zitten tussen de dakbedekking en constructiebalken.</p> |

| Gebondenheid | Categorie 1: hechtgebonden in oorsprong |
| Asbestsoort (vezeltype) | Crocidoliet aanwezig |
| Asbestconcentratie | Laag (< 50%) |
| Afschermingsgraad van het gehele materiaal | Geheel of deels vrij aan de binnenlucht, maar geen contact met binnenluchtstromen |
| Toestand van het materiaal | Onbeschadigd, niet verweerd |

| Beschrijving | Onderdak type Menuiserite |

- Zorg voor een veilig beheer en verwijder dit asbestmateriaal wanneer het bij werken eenvoudig bereikbaar wordt. Controleer de toestand jaarlijks op wijzigingen.

- Eenvoudige handelingen: mag via doe-het-zelf of door werknemer(s) met opleidingsattest eenvoudige handelingen  
Opgeleid personeel

(dak werker met 8u basisopleiding asbest) indien de platen eenvoudig te verwijderen zijn zonder kans op breken kan dit via doe-het-zelf of door werknemer(s) met opleidingsattest eenvoudige handelingen; Dek de zoldervloer af met plastic folie . Standaard dragen van de nodige wegwerp beschermingsmiddelen FFP 3 masker , handschoenen en tyvec CAT III type 5-6 , afspoelbaar schoeisel Verwijder de dakpannen. Fixeer het plaatmateriaal , de asbesthoudende platen één voor één en in hun geheel verwijderen. Niet gooien, niet breken. Verwijder onder verneveling of tussentijds voldoende bevochtigen tijdens de volledige duur van de werken. Dubbel verpakken in plastic folie , luchtdicht verpakken of plaats in container met asbestbag. Reinig Nadien de draagstructuur met vochtige doeken (+stofzuiger met absoluut filter kan niet gehuurd worden dus voor een particulier niet mogelijk .) Alle werknemer(s) moeten wel beschikken over een opleidingsattest eenvoudige handelingen 8u. Een vastgesteld asbesthoudend onderdak mag niet definitief

ingesloten worden, dit dient verplicht verwijderd te worden als het bij werken bereikbaar wordt. (vb bij vernieuwen van de dakbedekking onderdak mee verwijderen) Voor hechtgebonden toepassingen: Bij verwijdering door doe-het-zelf moet men dit afval dubbel en luchtdicht verpakt aandienen bij het gemeentelijk recyclagepark. Men raadpleegt best op voorhand de voorwaarden van het recyclagepark.

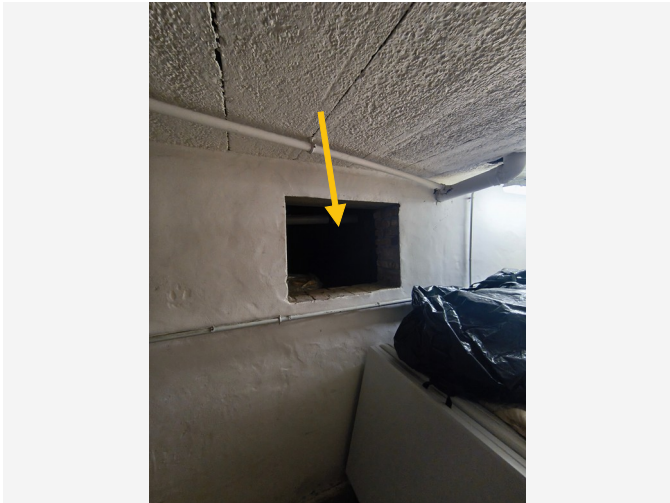
#### Permanente beperking

**Reden:** de inspectieruimte is lager dan 1,5 m

**Uitleg van de asbestdeskundige:** In het inspectieprotocol behoort een ruimte lager dan 1,5 m niet tot het onderzoek.

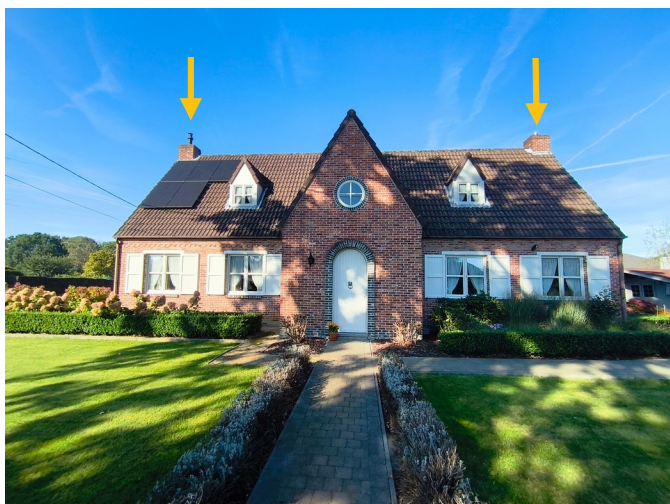
## Fiche 3: Binnenkant schouwen op het dak (beperkingsfiche)

#### Tijdelijke beperking

**Reden:** Het te onderzoeken materiaal situeert zich hoger dan 3,50 m te rekenen vanaf een veilige ondergrond

**Uitleg van de asbestdeskundige:** Bij werken (dak of reiniging schouw) kan een stelling geplaatst worden, het is niet duidelijk of er asbestverdachte materialen aanwezig zijn in de schouw. De zichtbare rookgaskanalen die uit de schouw komen zijn niet-asbestverdacht (zie adviesfiche).

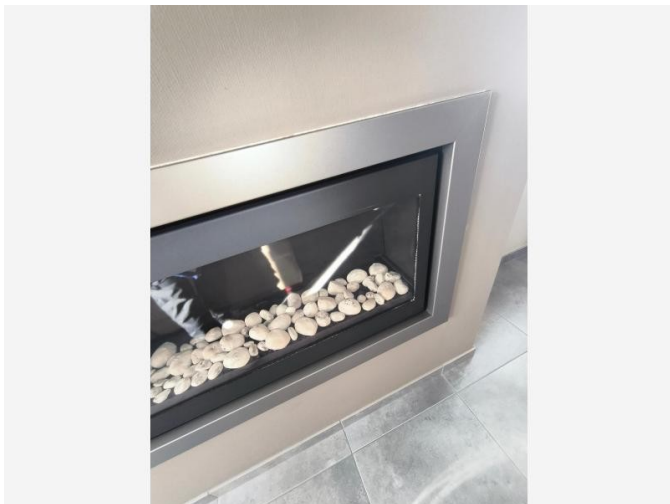
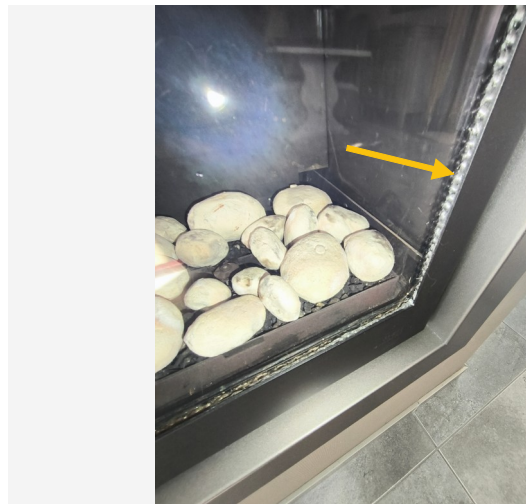
De koord werd visueel herkend als een synthetische koord en is niet asbesthoudend.

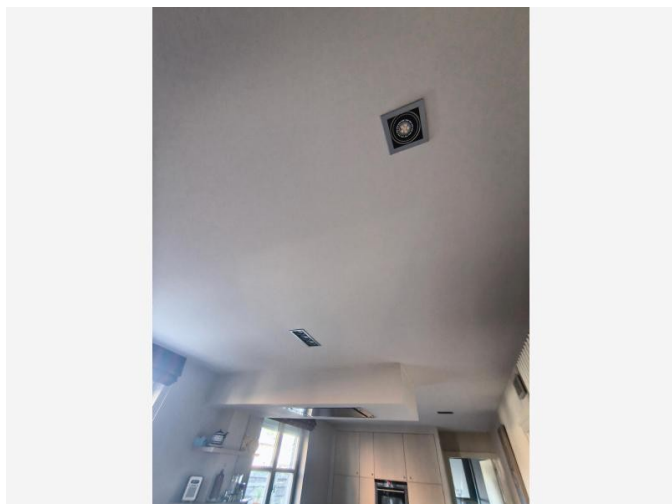
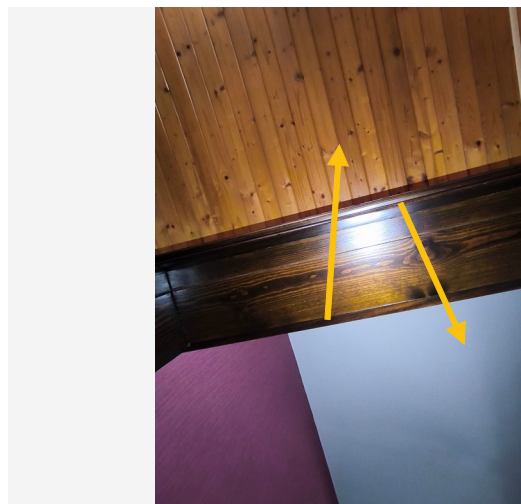
Plafonds zijn afgewerkt met valse plafonds in plaatmateriaal. Het is niet duidelijk of er pleisterwerk of ander verdacht asbestmateriaal aanwezig is achter / op deze valse plafonds, het is aangewezen om bijkomend onderzoek uit te voeren bij werken. Zonder destructieve handeling is het niet mogelijk om na te gaan of er asbesthoudende materialen aanwezig zijn achter de plafond afwerking. Als bij sloop of renovatie blijkt dat er achter deze plafonds nog pleisterwerk of asbest verdachte toepassingen aanwezig zijn, moet dit bemonsterd worden.

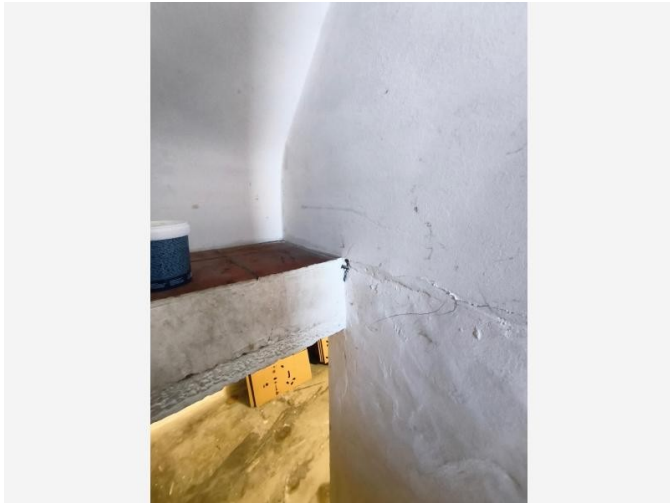
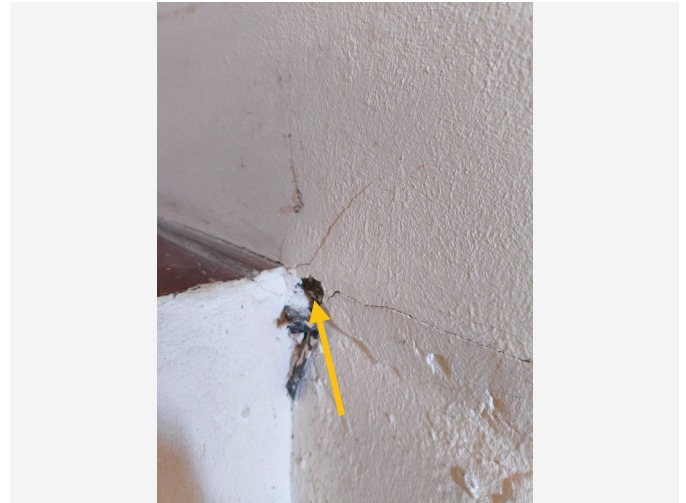
### Conclusie

Geen asbest

| # | Type | Referentie | Resultaat |
|---|---|---|---|
| 6.1 | Mengmonster | 1 | Geen asbest |

| Opmerking | <p>Volgens het inspectieprotocol is een monstername van het pleisterwerk verplicht om dit te identificeren als niet-asbesthoudend.</p> <p>Locatie staalnames: individuele ruimte: slaapkamer rechts / natte ruimte: keuken / stookplaats: niet bepleisterd / traphal: trap naar kelder.</p> <p>De vermelde oppervlaktes en volumes betreffen een beredeneerde schatting. Er worden geen rechten verleend aan deze oppervlaktes/volumes. De dikte is een schatting die voortvloeit uit de monsterplaatsen en is daarom niet altijd representatief.</p> |

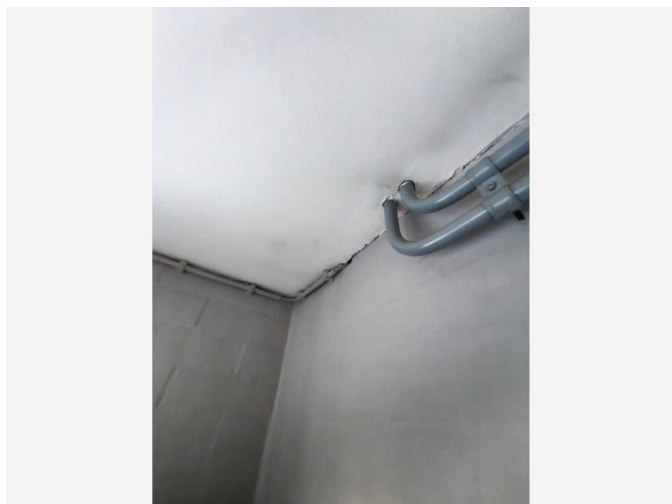
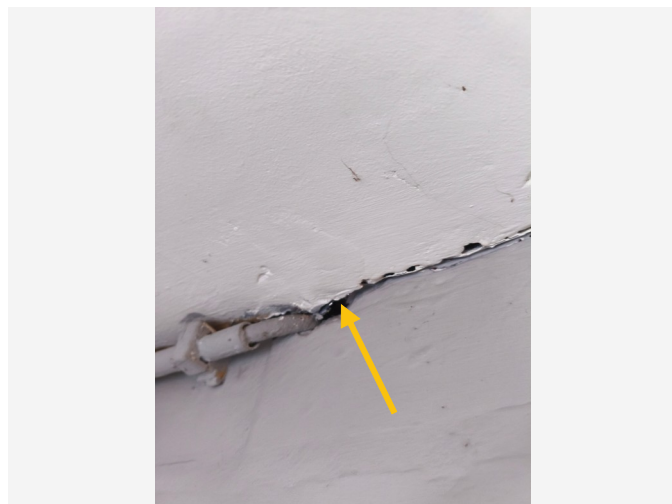
## Fiche 7: Plafondpleister

Geen asbest

| # | Type | Referentie | Resultaat |
|---|---|---|---|
| 7.1 | Mengmonster | 2 | Geen asbest |

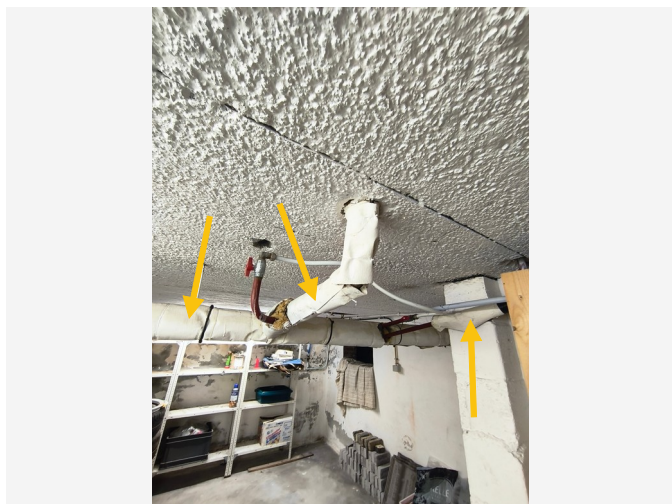
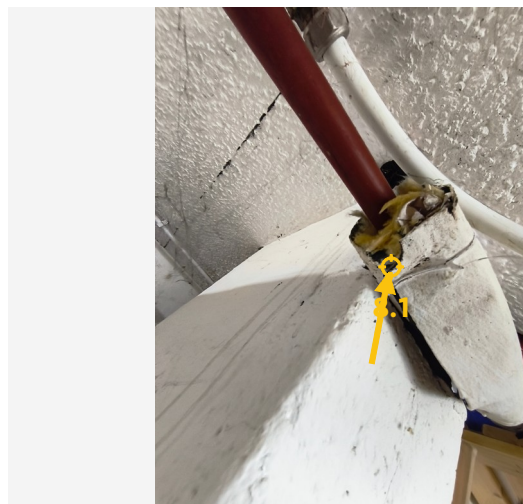
## Fiche 8: Bitumen leidingisolatie

Geen asbest

| # | Type | Referentie | Resultaat |
|---|---|---|---|
| 8.1 | Puntmonster | 4 | Geen asbest |

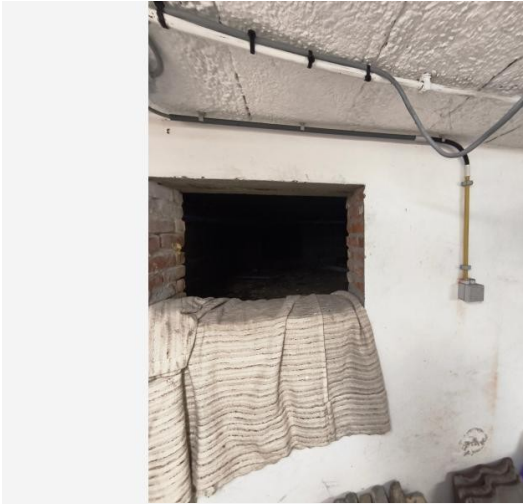
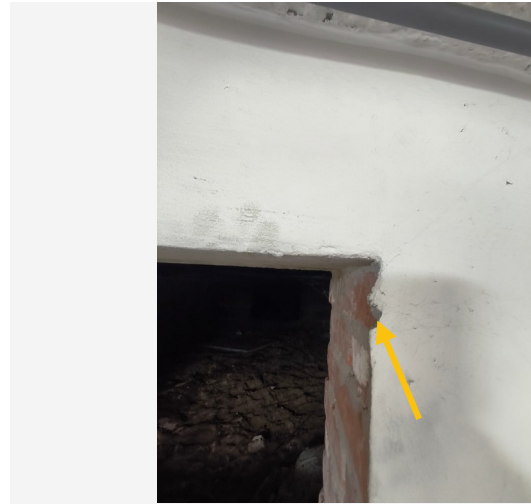
## Fiche 9: Cementering binnentoepassing (met staalname)

Geen asbest

| # | Type | Referentie | Resultaat |
|---|---|---|---|
| 9.1 | Mengmonster | 3 | Geen asbest |

| Opmerking | <p>De vermelde oppervlaktes en volumes betreffen een beredeneerde schatting. Er worden geen rechten verleend aan deze oppervlaktes/volumes. De dikte is een schatting die voorkomt uit de monsterplaatsen en is daarom niet altijd representatief.</p> <p>(staal genomen van twee plaatsen)</p> |

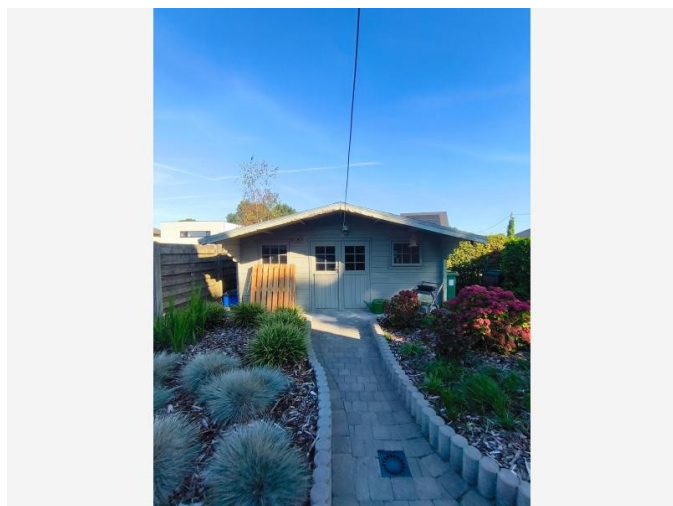
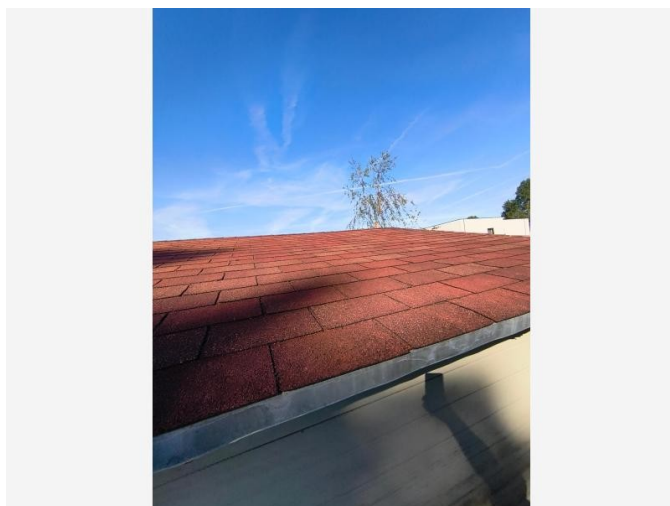
### Fiche 10: Dakbedekking tuinhuis (bitumen leien) niet verdacht.

| Beschrijving | Notitie | Terug te vinden op plannen |
|---|---|---|
| Fiche 10: Dakbedekking tuinhuis (bitumen leien) niet verdacht. | De dakbedekking wordt gecontroleerd. Deze bestaat uit bitumen leien. Bitumen toepassingen van voor het bouwjaar 2001 zijn steeds asbestverdacht, echter zijn deze dakleien recent geplaatst (tussen 2013-2016), dit is duidelijk zichtbaar op satelietbeelden van google earth (toegevoegd aan de bewijslast) | Plan 2.1: Tuinhuis plan |

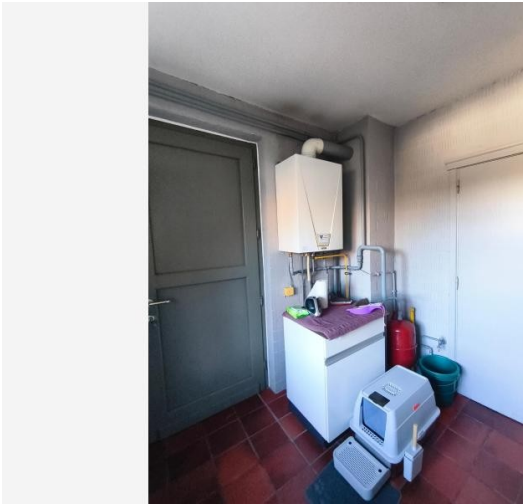
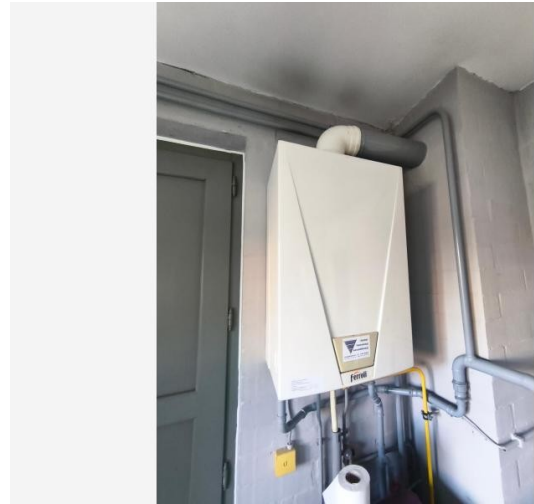
## Fiche 11: CV Ketel niet verdacht

| Beschrijving | Notitie | Terug te vinden op plannen |
|---|---|---|
| Fiche 11: CV Ketel niet verdacht | De CV ketel werd gecontroleerd (2005) en is niet asbest verdacht geen risico bouwjaar. | Plan 1.3: Gelijkvloers |

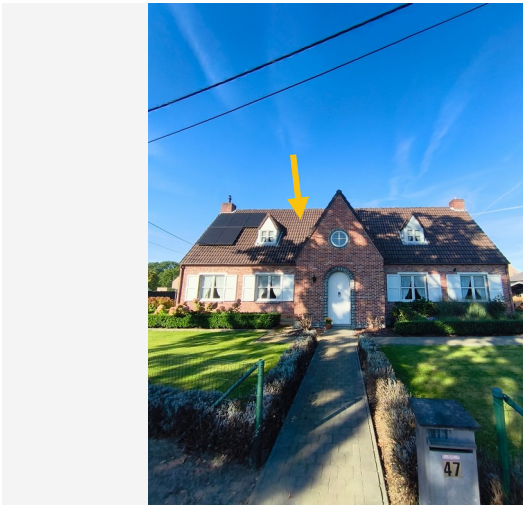
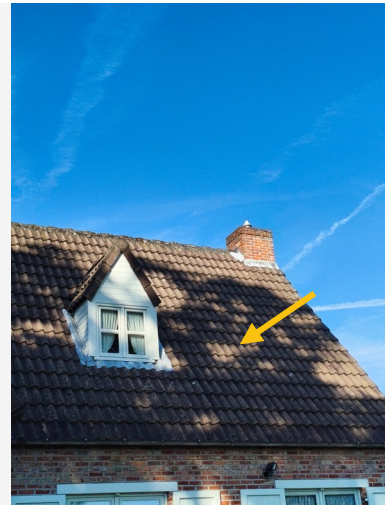
## Fiche 13: Dakbedekking hellend dak woning (dakpannen) niet verdacht.

| Beschrijving | Notitie | Terug te vinden op plannen |
|---|---|---|
| Fiche 13: Dakbedekking hellend dak woning (dakpanne) niet verdacht. | De dakbedekking wordt gecontroleerd. deze bestaat uit dakpannen en bevat geen asbest verdachte materialen. | Plan 1.7: Woning plan |
