# Asbestinventarisatetest

Stationsstraat 67, 9660 Brakel

Attestnummer : **20261005-000471.000**

Uitgegeven op : **05.10.2026**

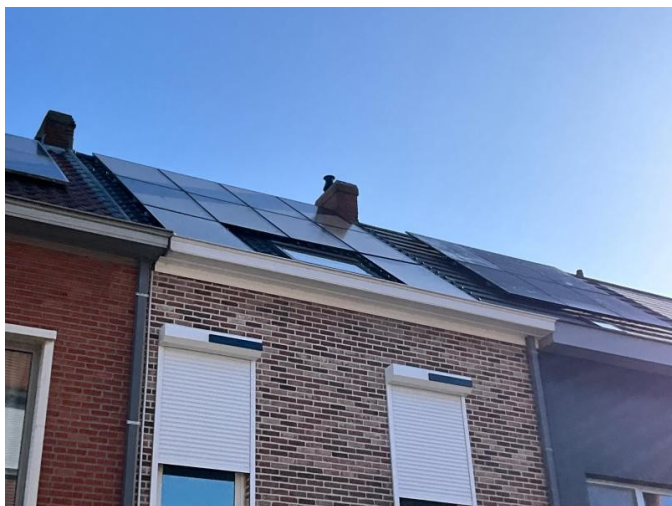
*Situeringsfoto*

### Tijdelijke beperking

**Reden:** Het te onderzoeken materiaal situeert zich hoger dan 3,50 m te rekenen vanaf een veilige ondergrond

**Uitleg van de asbestdeskundige:** In de rookgaskanalen kunnen asbesthoudende stoepassingen verwerkt zijn. Dit kan echter niet worden geïnspecteerd. Bij sanering of renovatie wordt aangeraden om bij vaststelling dat er schouwpijpen zijn gebruikt, deze te laten onderzoeken op het al dan niet asbesthoudend karakter ervan.

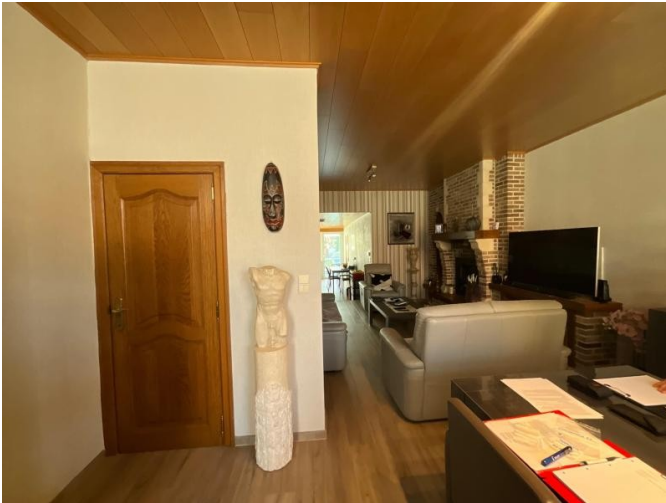
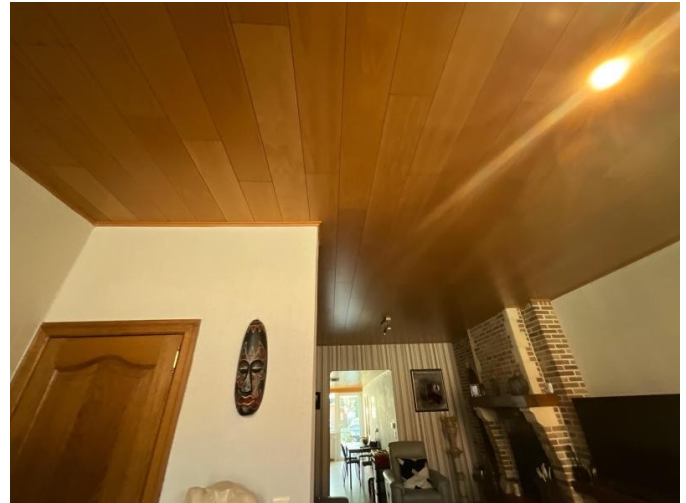
Verskillende plafonds bestaan uit beplating en/of lambriseringen welke niet-asbest-verdacht zijn. Binnen het kader van een niet-destructief onderzoek konden de achterliggende lagen niet worden geanalyseerd. Enkel door deze te verwijderen of door een destructief onderzoek kunnen de achterliggende lagen geanalyseerd worden. Bij vernieuwing van deze binnenschil wordt aanbevolen om nieuw monstername te laten nemen.

| Basis voor advies | De asbestdeskundige beoordeelt het materiaal als niet-asbestverdacht. |

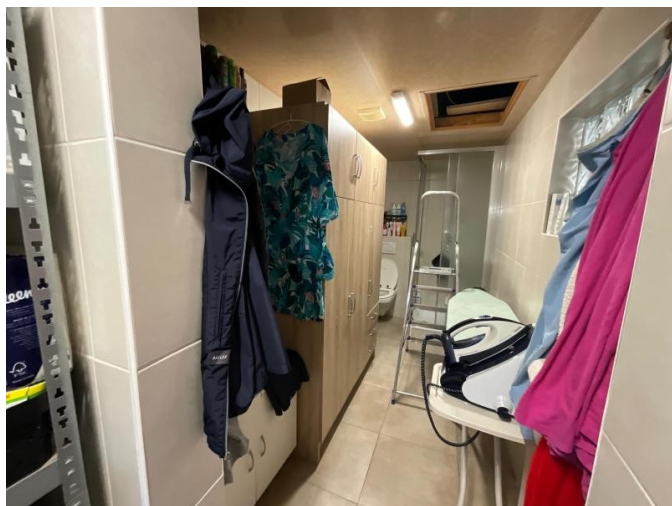
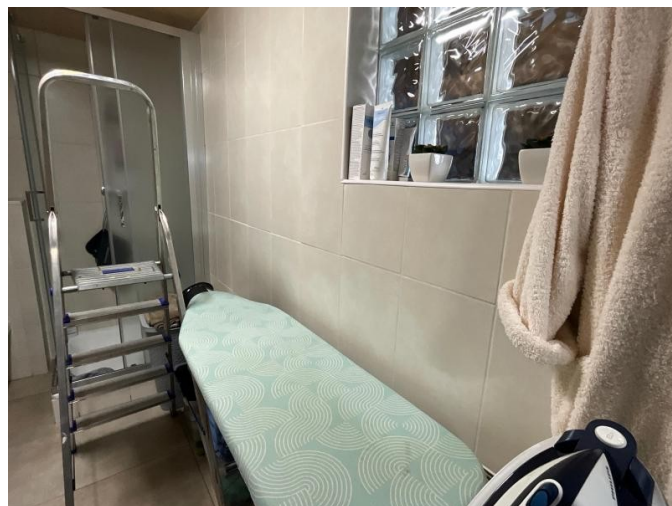
Achter de tegels kan asbesthoudende lijm gebruikt zijn welke zonder destructief onderzoek niet kan worden vastgesteld. Bij sloop of grondige werken en bij het (plaatselijk) verwijderen van deze tegels wordt aangeraden steeds bijkomende stalen te laten nemen van de lijm indien deze wordt aangetroffen.

| Basis voor advies | Beoordeling op basis van expertise, zonder een vaststelling door de asbestdeskundige. |

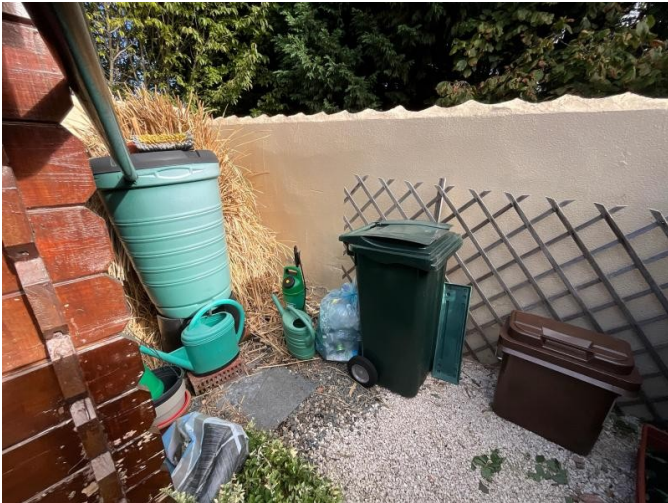
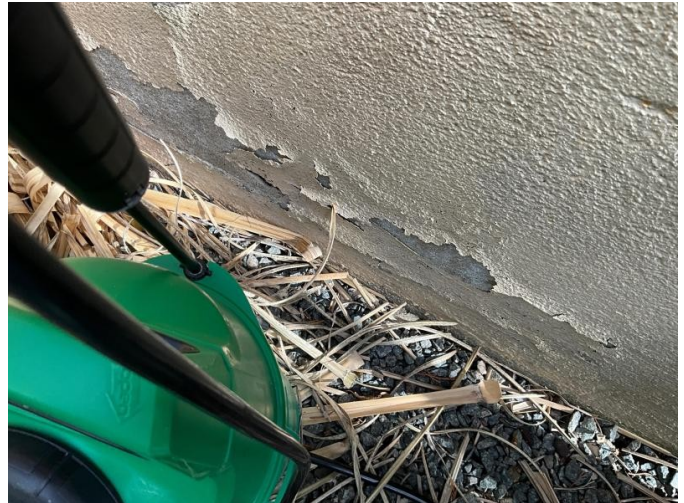
Geen asbest

| # | Type | Referentie | Resultaat |
|---|---|---|---|
| 4.1 | Mengmonster | 703 | Geen asbest |

| Beschrijving | Buitenschil: crepi / cementering |

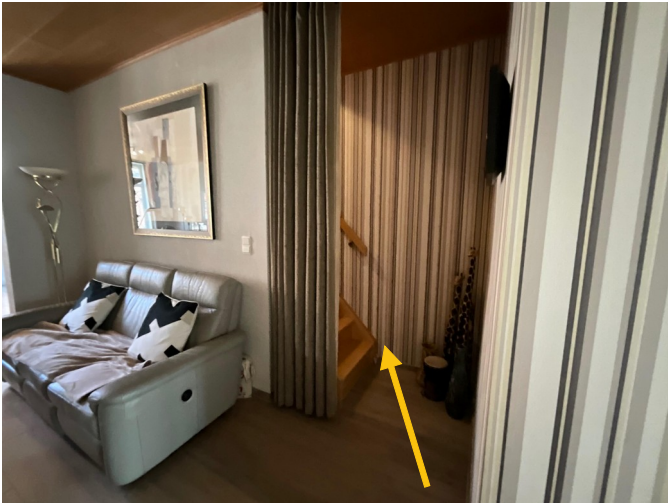
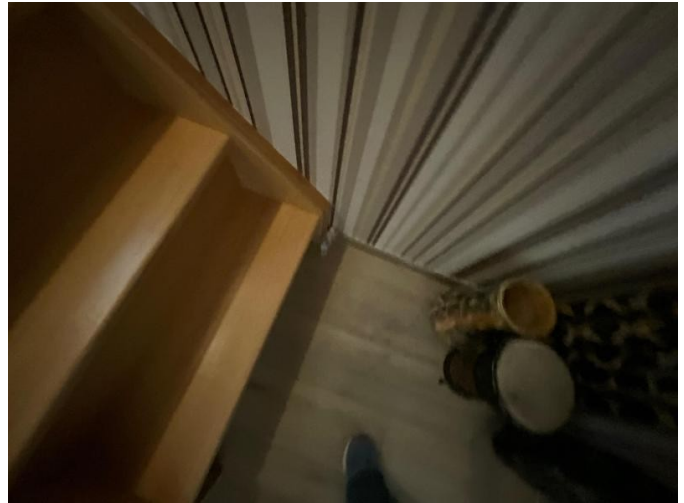
## Fiche 5: Wanden: pleisterwerk

Geen asbest

| # | Type | Referentie | Resultaat |
|---|---|---|---|
| 5.1 | Mengmonster | 101 | Geen asbest |

| Opmerking | <p>De hoeveelheid is een benadering op basis van opmetingen ter plaatse. Hieraan kunnen evenwel geen rechten worden ontleend.</p> <p>In de stookruimte kon er geen staal worden genomen.</p> |

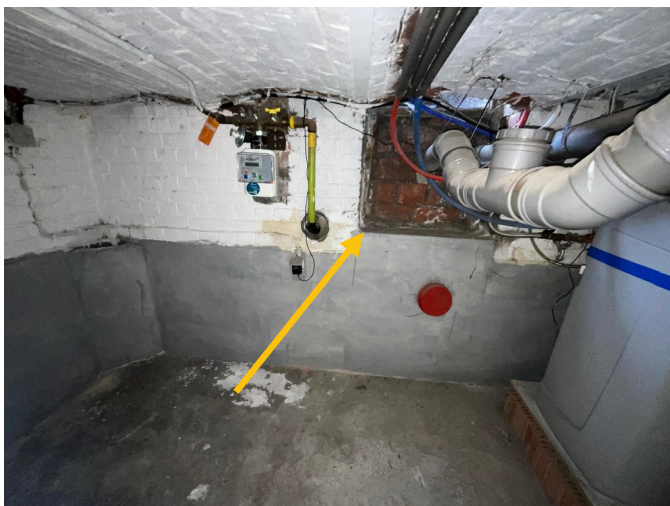
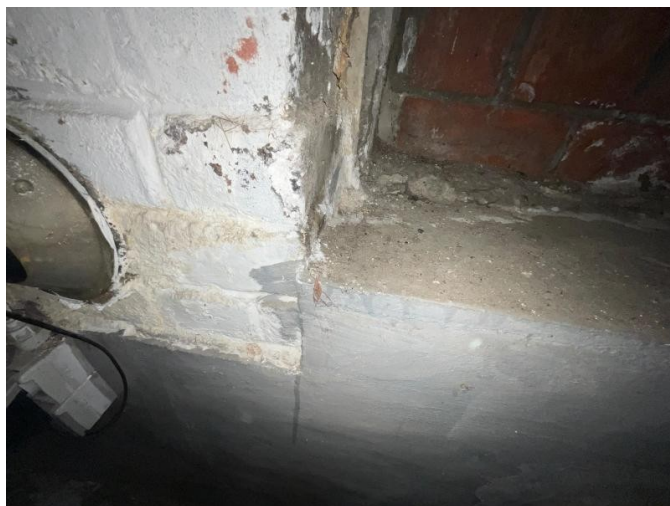
## Fiche 6: Wanden: Cementering

Geen asbest

| # | Type | Referentie | Resultaat |
|---|---|---|---|
| 6.1 | Mengmonster | 102 | Geen asbest |

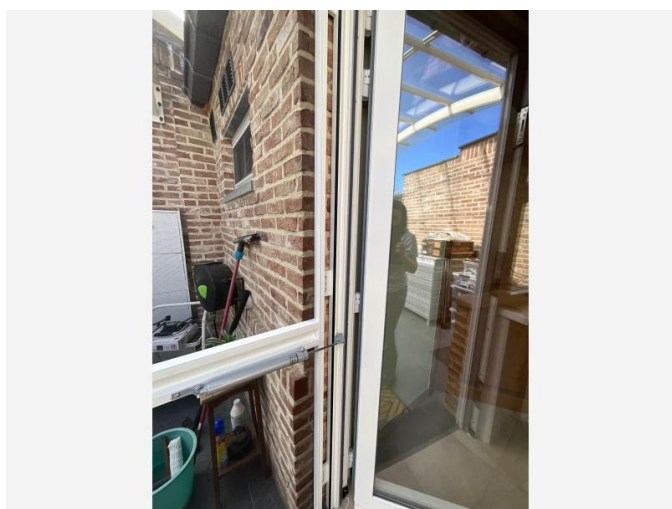
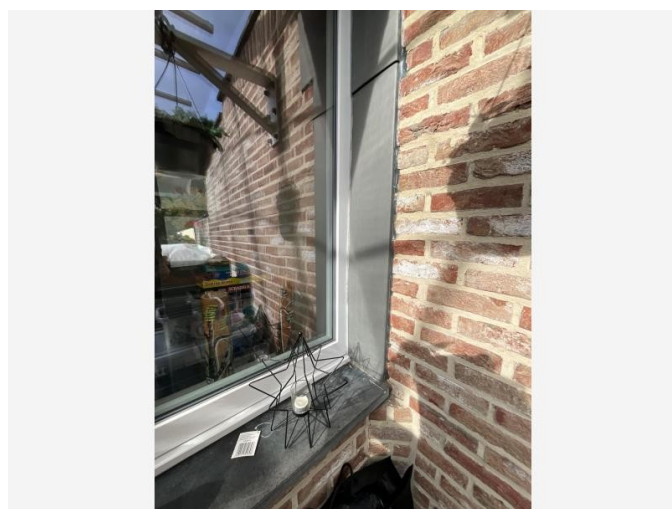
### Fiche 7: Afkitting schrijnwerk

| Beschrijving | Notitie | Terug te vinden op plannen |
|---|---|---|
| Fiche 7: Afkitting schrijnwerk | Er werd geen asbestverdacht afkittingsmateriaal vastgesteld, noch tussen kozijn en glas, noch tussen kozijn en muur. | - |

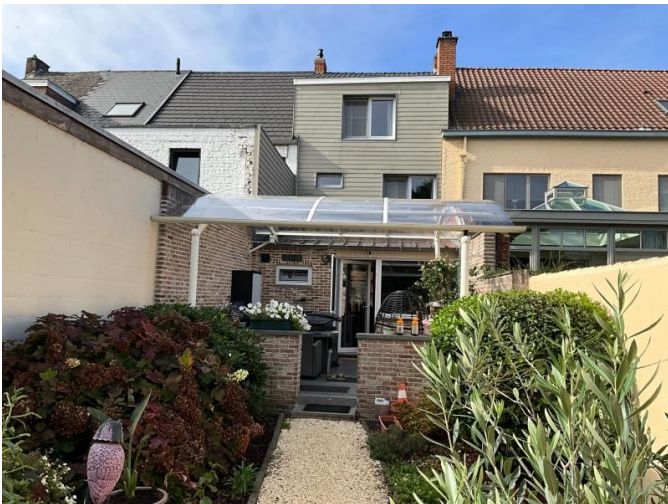
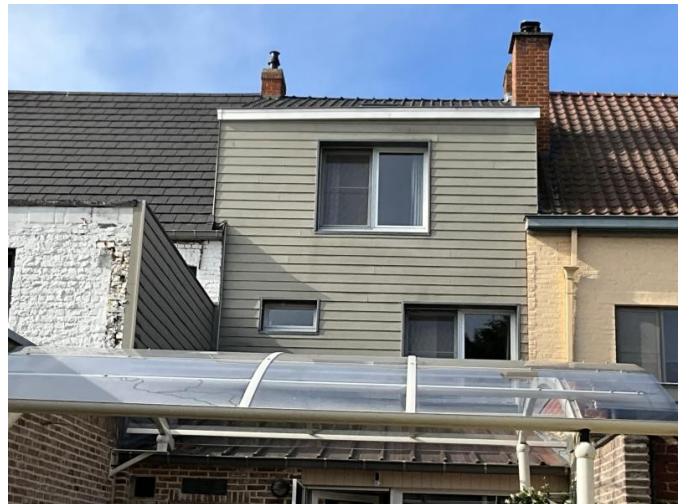
## Fiche 9: Polycarbonaat dak terras

| Beschrijving | Notitie | Terug te vinden op plannen |
|---|---|---|
| Fiche 9: Polycarbonaat dak terras | Het dak bestaat uit polycarbonaatbeplating. | Plan 1.8: Schema wonin +1 |

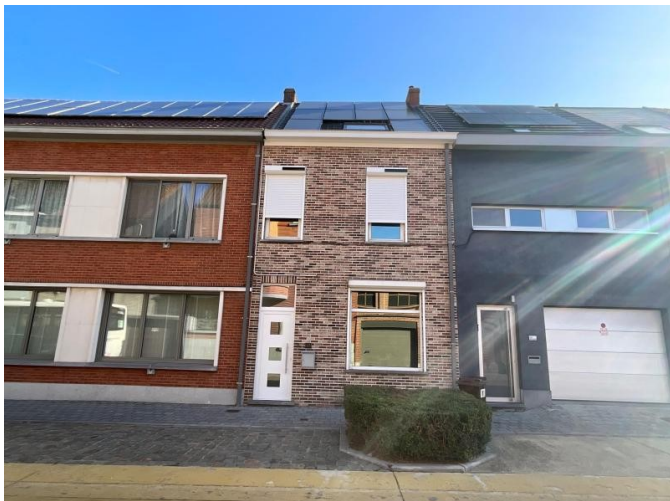
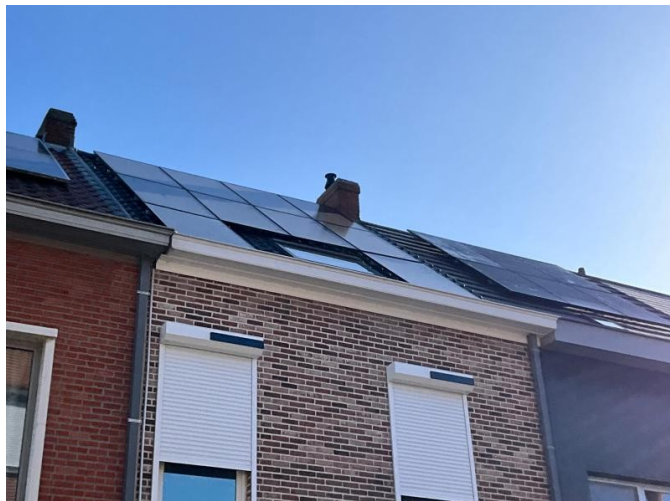
## Fiche 11: Dakpannen

| Beschrijving | Notitie | Terug te vinden op plannen |
|---|---|---|
| Fiche 11: Dakpannen | Het dak bestaat uit dakpannen. | Plan 1.16: Schema zolder |

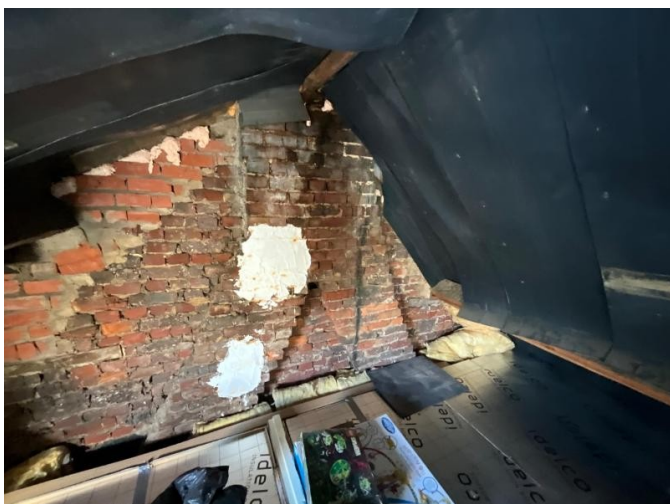
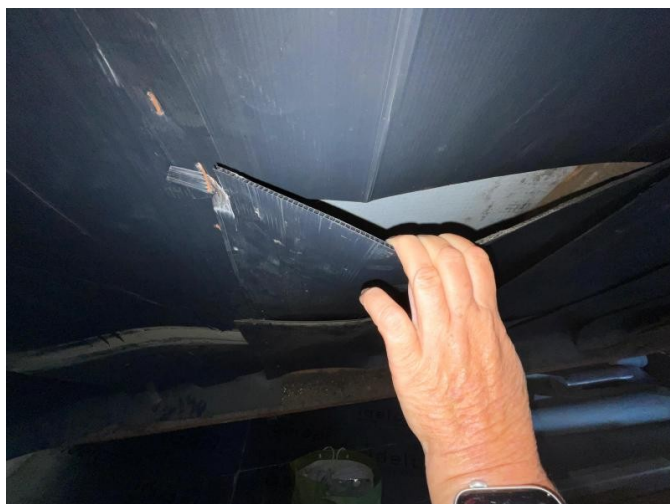
## Fiche 12: Onderdak in kunststof

| Beschrijving | Notitie | Terug te vinden op plannen |
|---|---|---|
| Fiche 12: Onderdak in kunststof | Het onderdak werd geïnspecteerd en er werd vastgesteld dat het uit kunststof bestaat. | Plan 1.15: Schema zolder |
