# Asbestinventarisatetest

O.L. Vrouwstraat 27/4, 3550 Heusden-Zolder

Attestnummer : **20261006-000469.000**

Uitgegeven op : **06.10.2026**

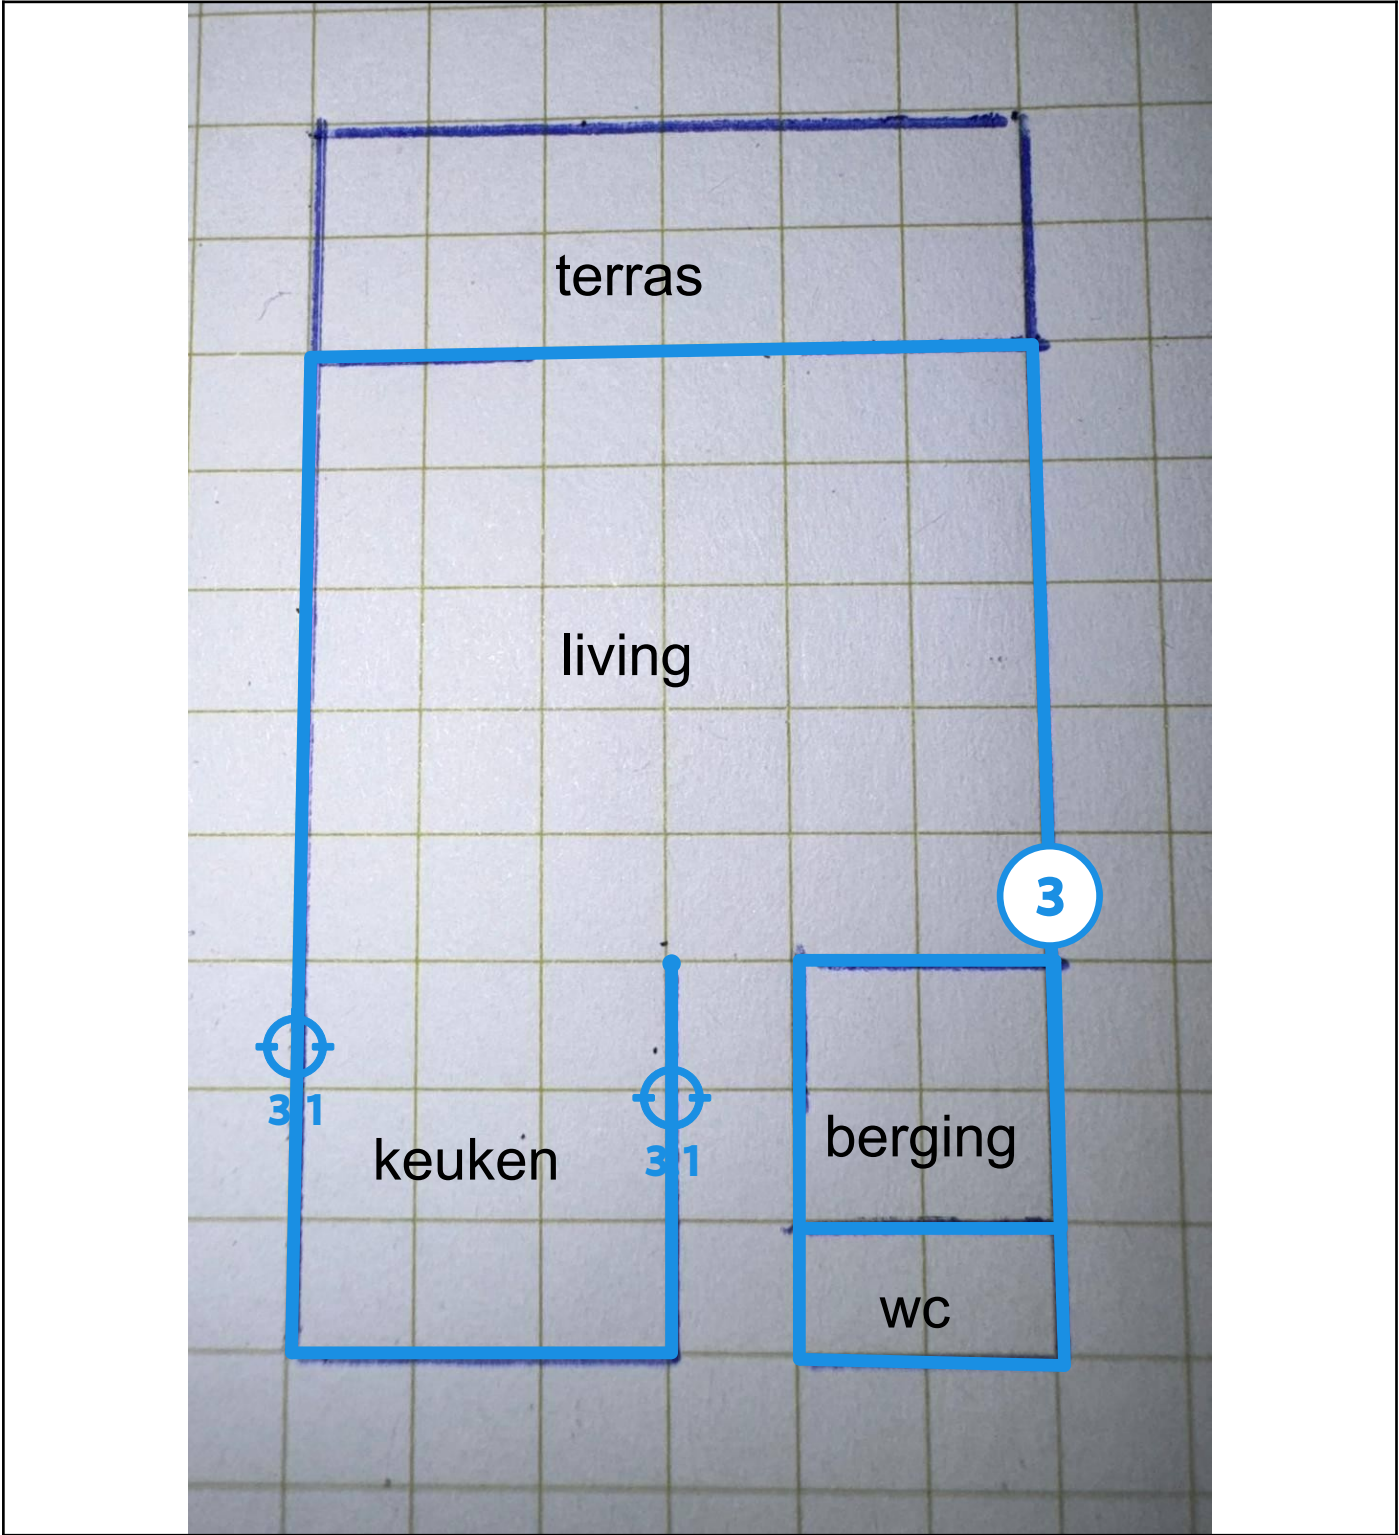
Plan 1.1: verdieping 1

| Beschrijving | Type | Actie |
|---|---|---|
| 3. pleisterwerk muren | Geen asbest | - |

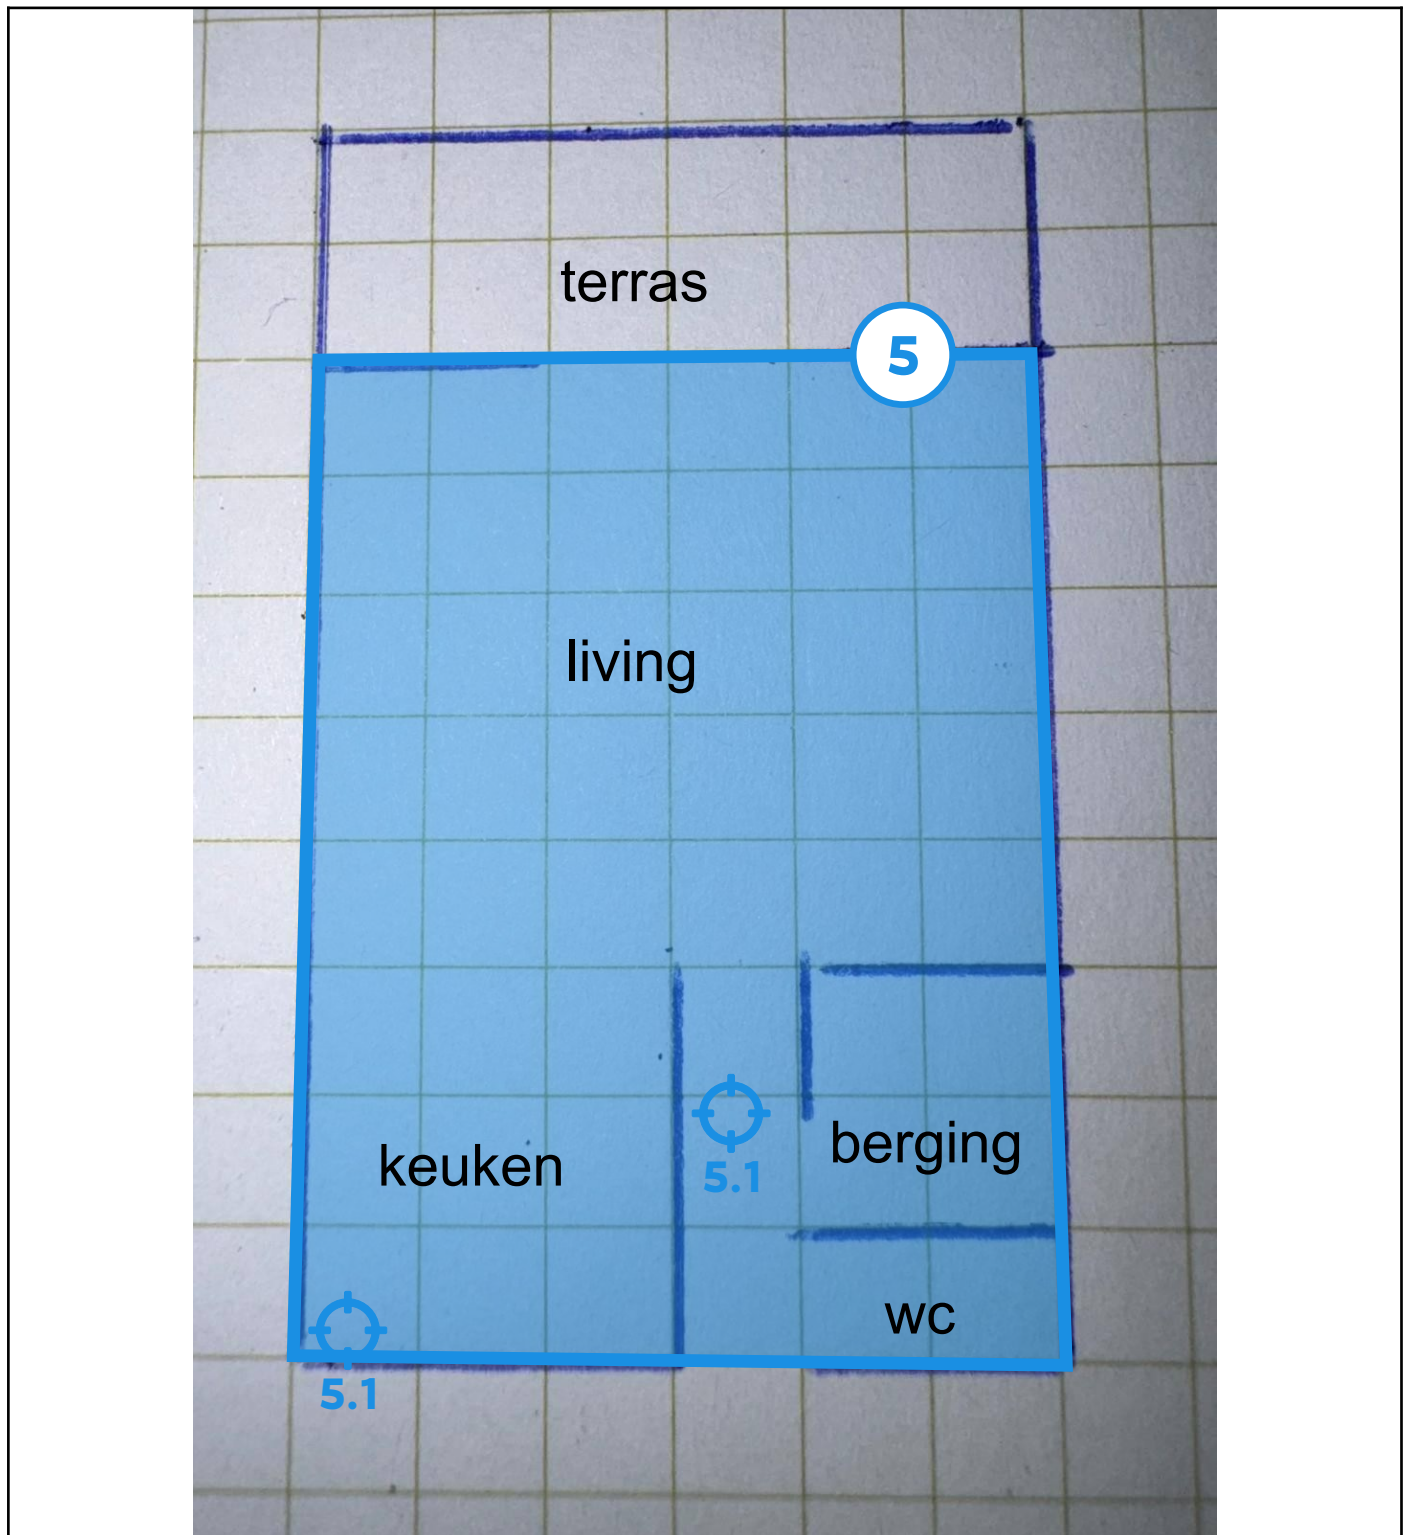
## Plan 1.2: verdieping 1

| Beschrijving | Type | Actie |
|---|---|---|
| 5. pleisterwerk plafond | Geen asbest | - |

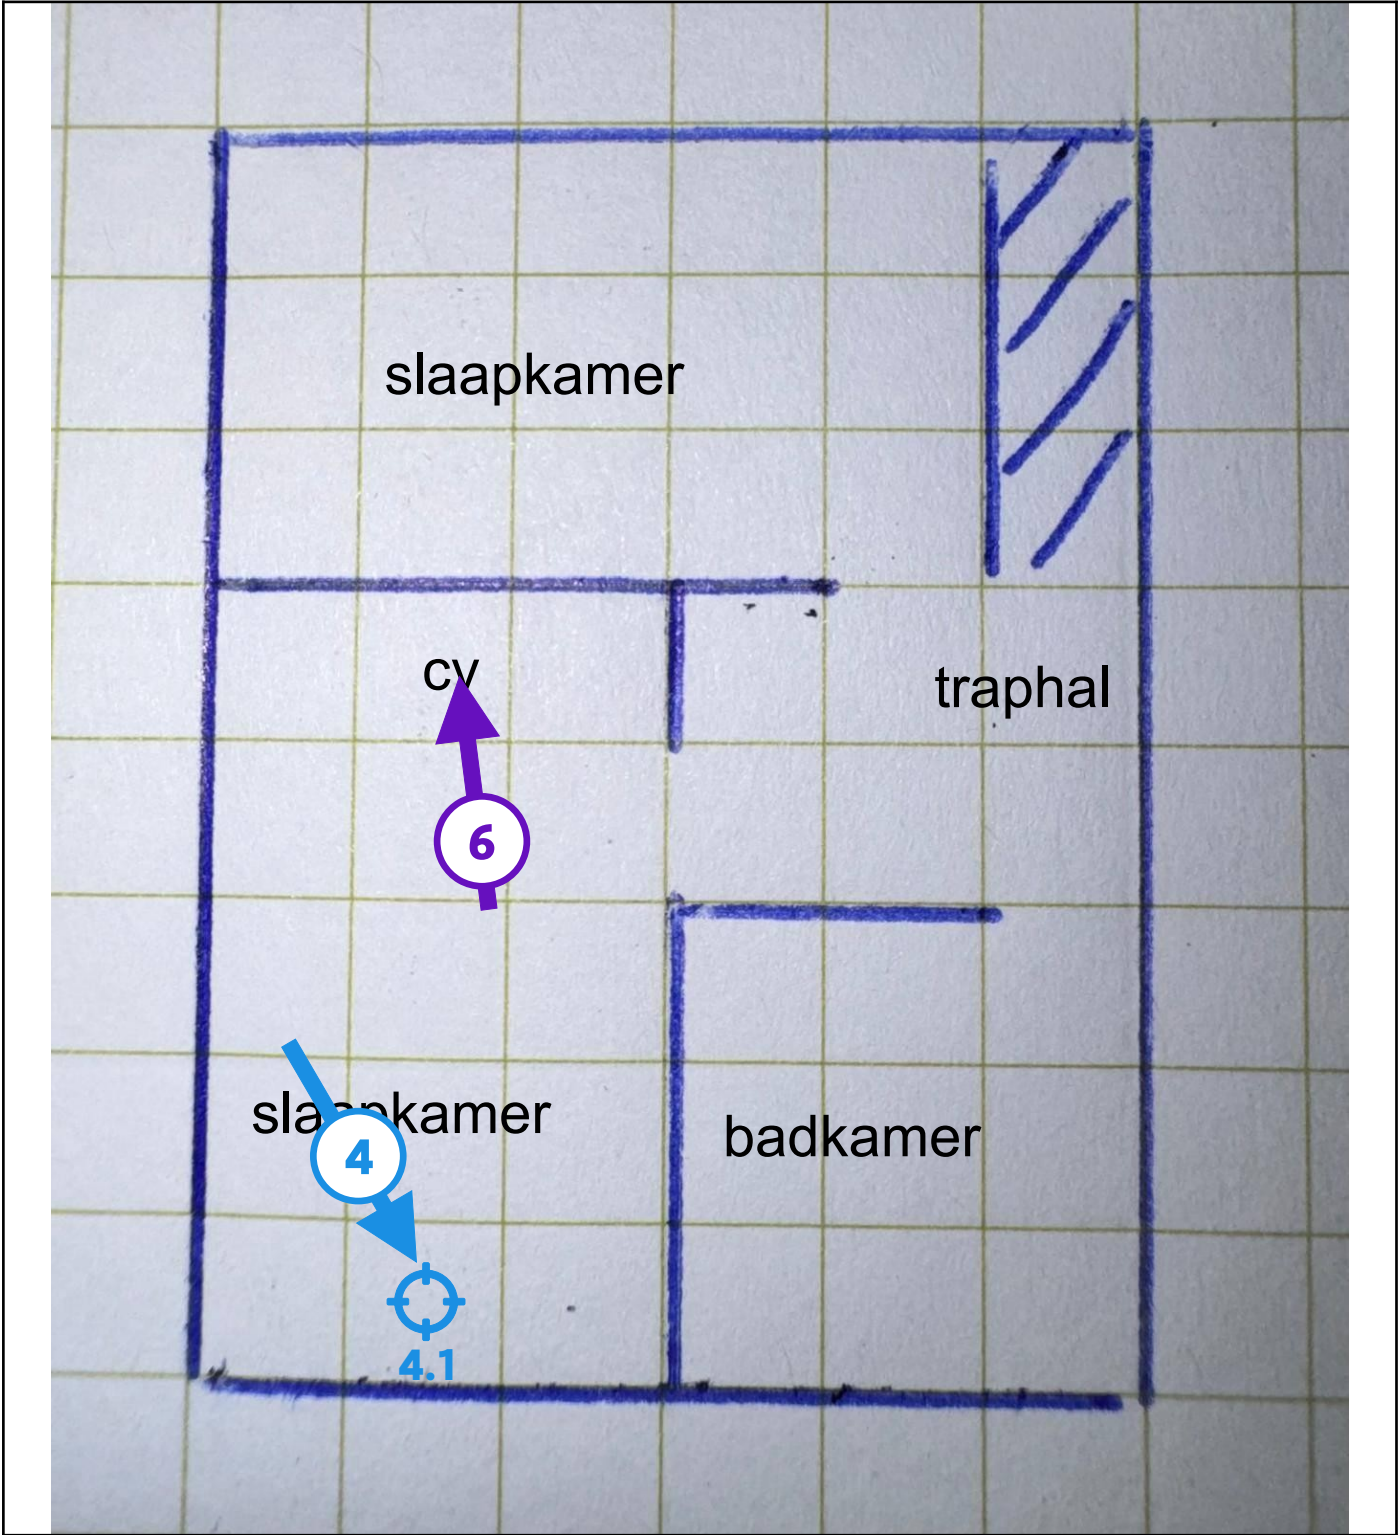
Plan 1.3: verdieping 2

| Beschrijving | Type | Actie |
|---|---|---|
| 4. anti-dreun (spoelbak) | Geen asbest | - |

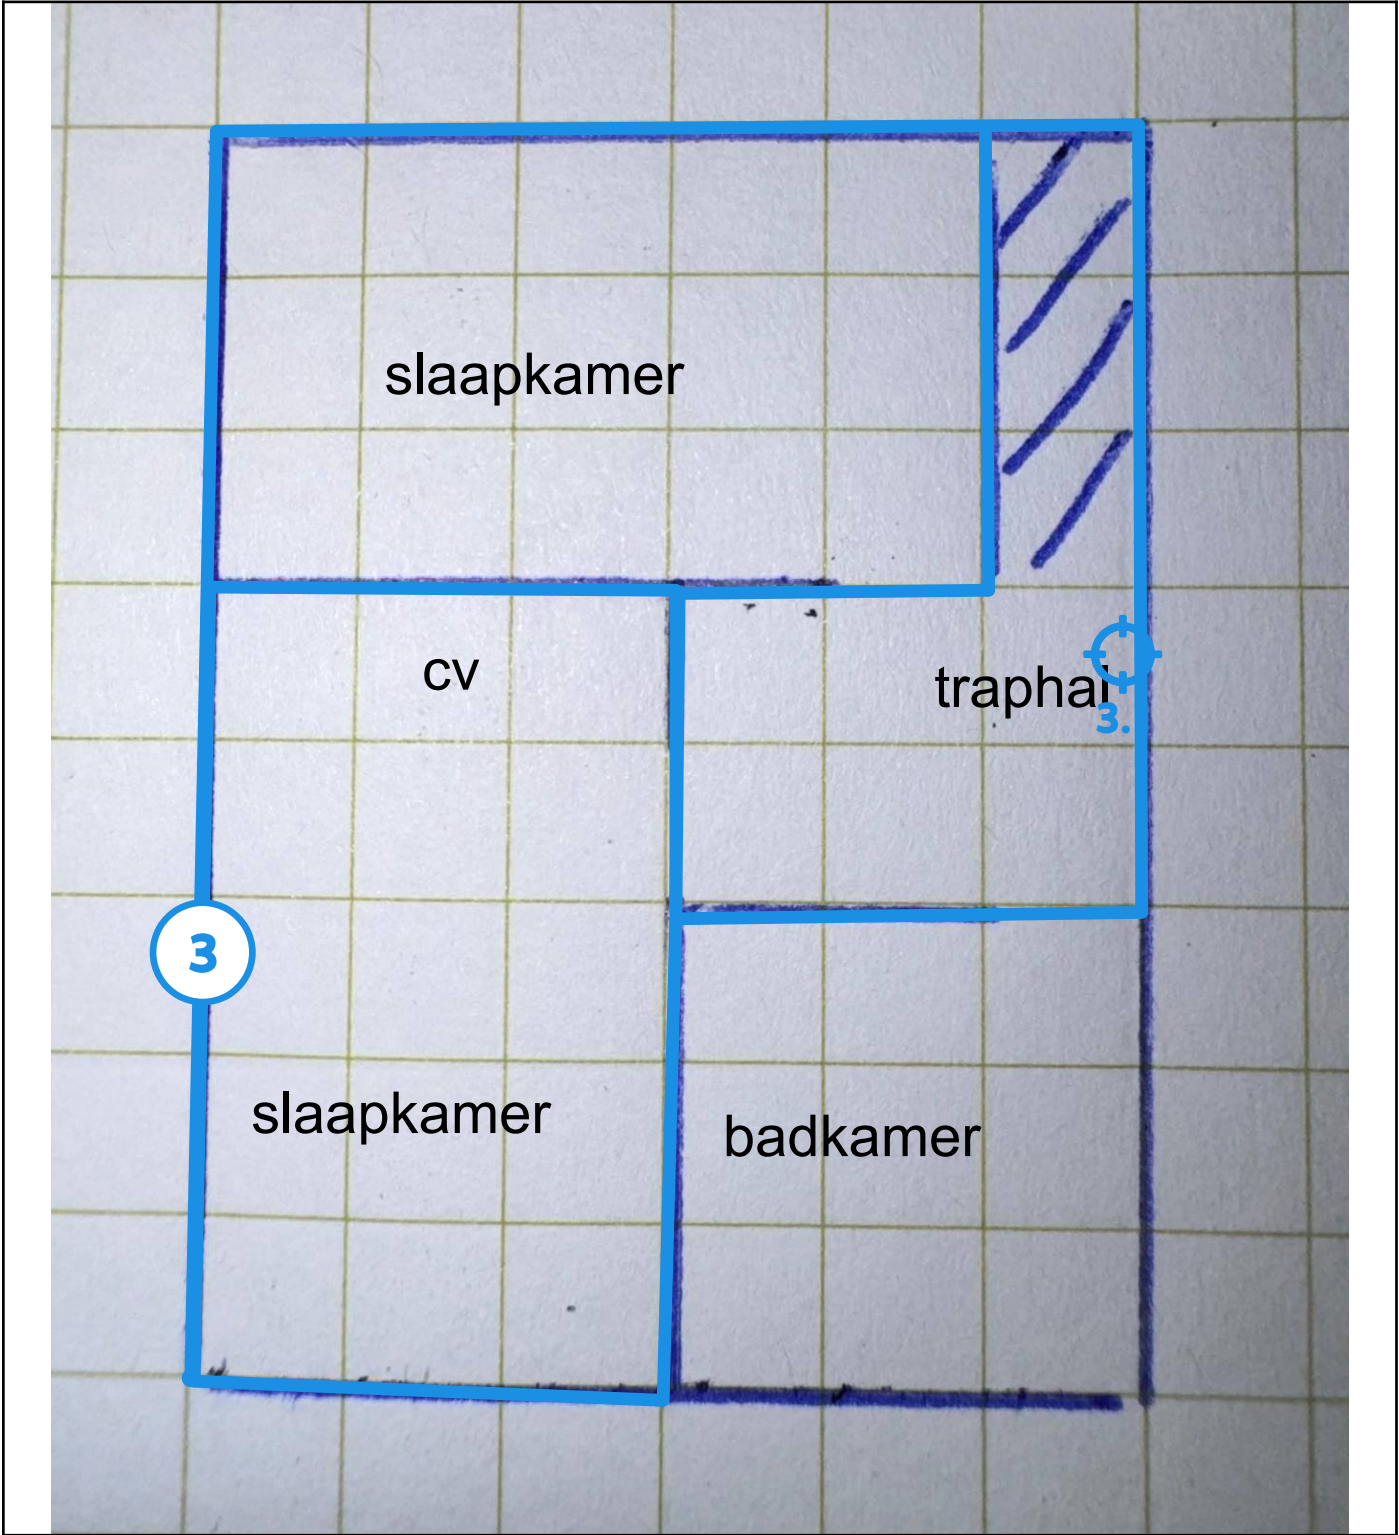
Plan 1.4: verdieping 2

| Beschrijving | Type | Actie |
|---|---|---|
| 3. pleisterwerk muren | Geen asbest | - |

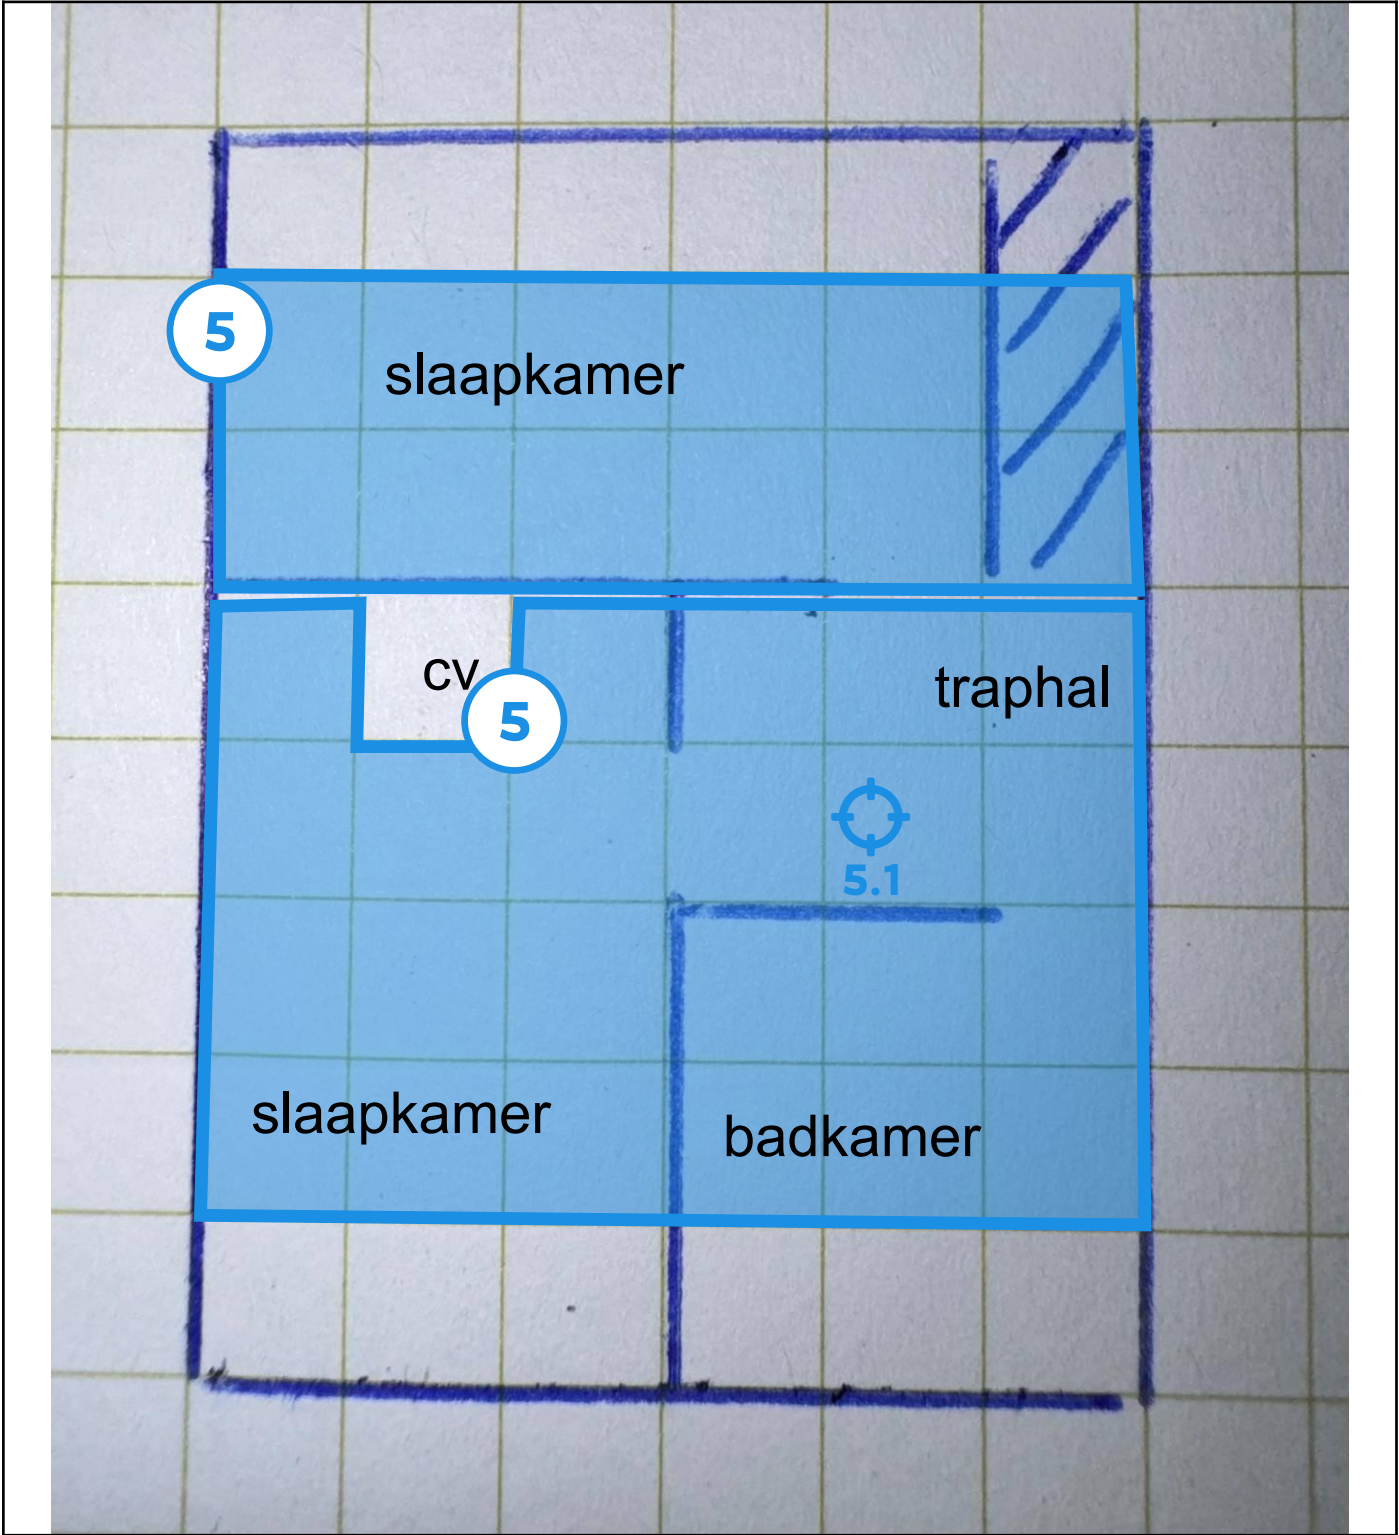
Plan 1.5: verdieping 2

| Beschrijving | Type | Actie |
|---|---|---|
| 5. pleisterwerk plafond | Geen asbest | - |

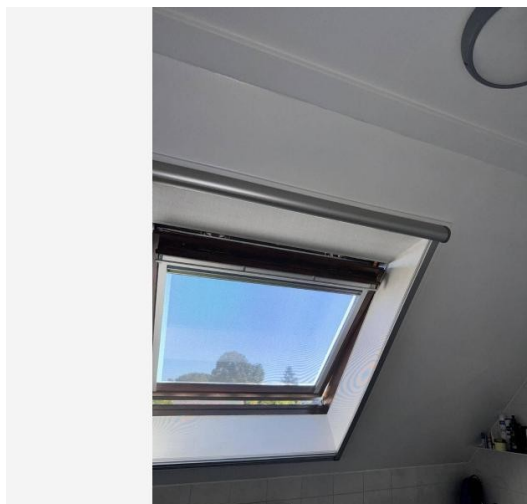
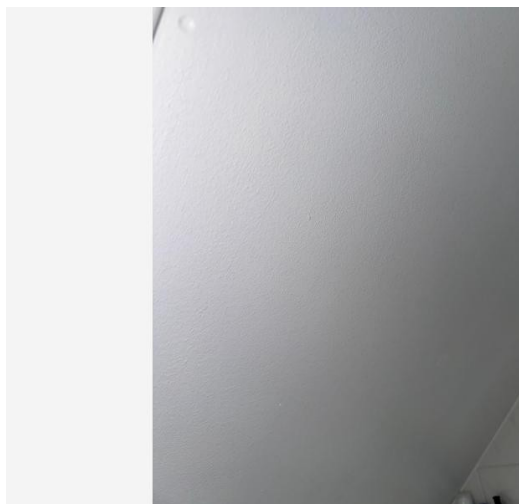
De plafonds zijn gemaakt van niet-asbestverdachte materialen (bijvoorbeeld laminaat, gyproc, ..), deze toepassingen zijn niet asbestverdacht. We hebben echter niet kunnen vaststellen of er mogelijk asbestverdachte of asbesthoudende materialen achter deze toepassingen aanwezig zijn. Bij renovatie of sloop is het aangeraden om een destructief onderzoek te laten uitvoeren van deze toepassingen.

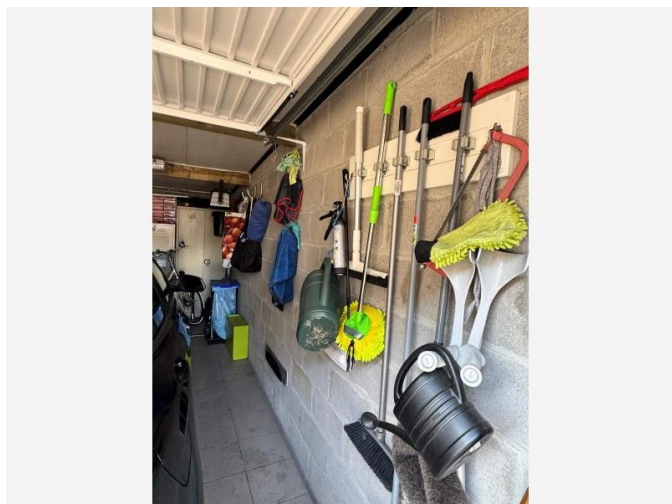
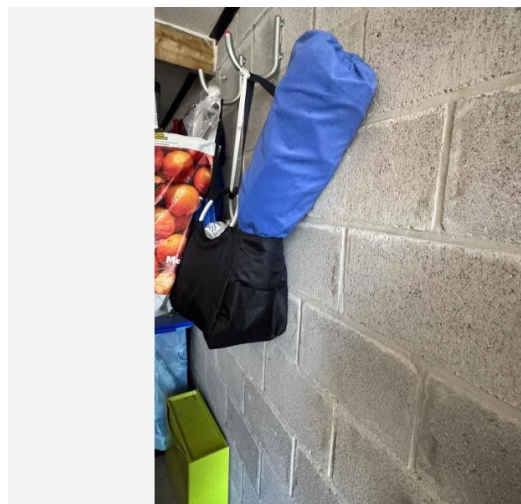
De wanden zijn gemaakt van niet-asbestverdachte materialen (bijvoorbeeld laminaat, gypoc, snelbouwsteen ..), deze toepassingen zijn niet asbestverdacht.

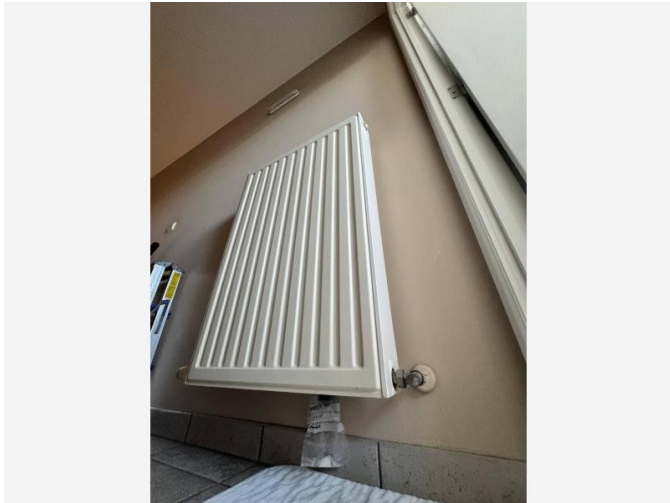
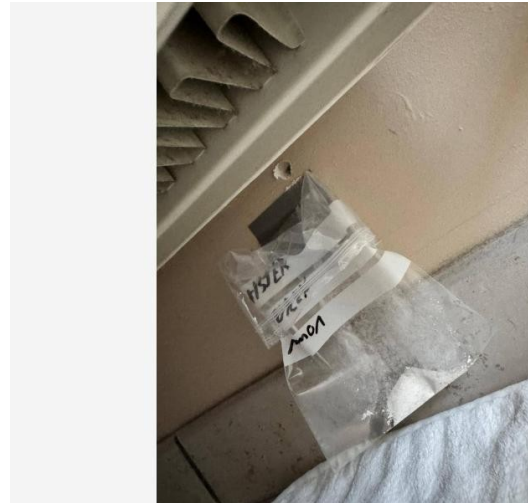
## Fiche 3: pleisterwerk muren

Geen asbest

| # | Type | Referentie | Resultaat |
|---|---|---|---|
| 3.1 | Mengmonster | mm01 | Geen asbest |

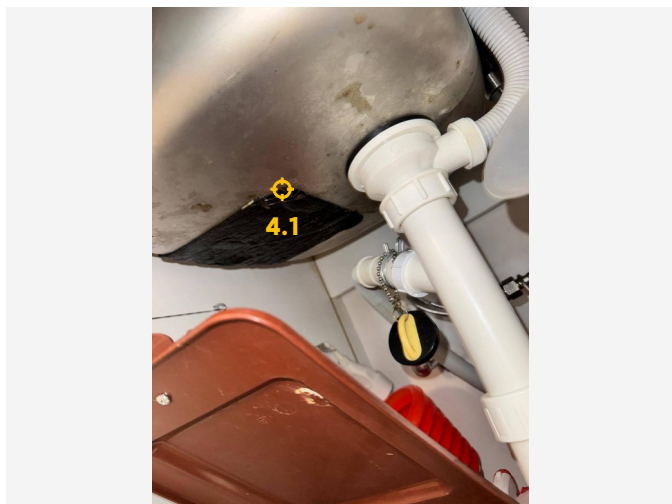
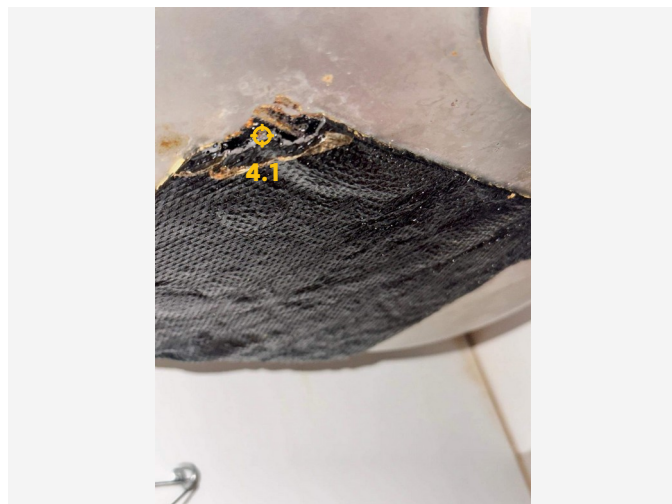
## Fiche 4: anti-dreun (spoelbak)

Geen asbest

| # | Type | Referentie | Resultaat |
|---|---|---|---|
| 4.1 | Puntmonster | mm03 | Geen asbest |

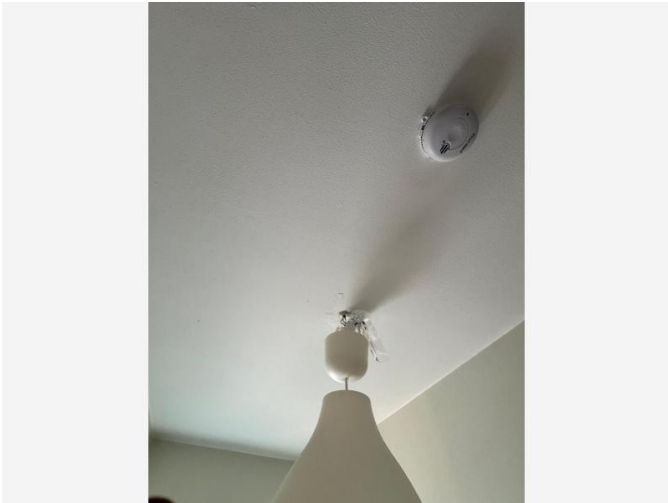
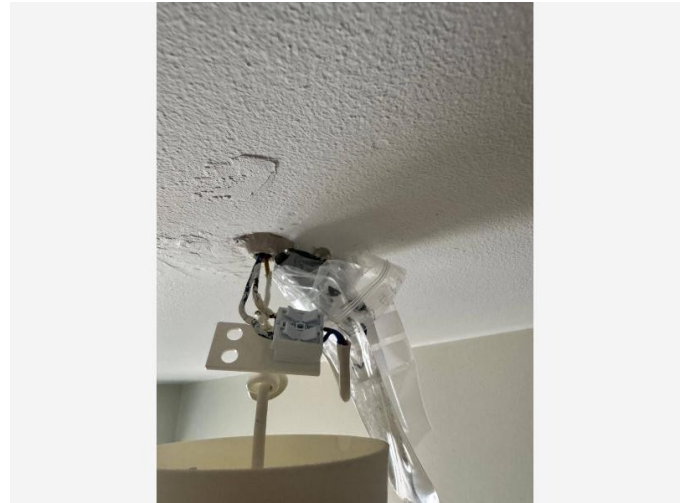
## Fiche 5: pleisterwerk plafond

Geen asbest

| # | Type | Referentie | Resultaat |
|---|---|---|---|
| 5.1 | Mengmonster | mm02 | Geen asbest |

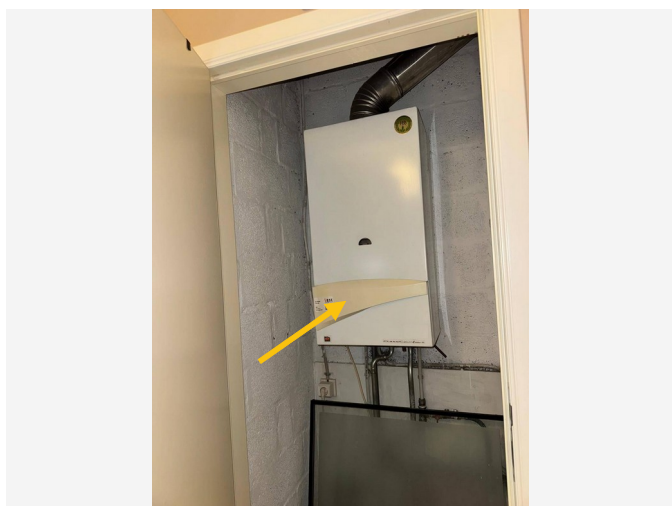
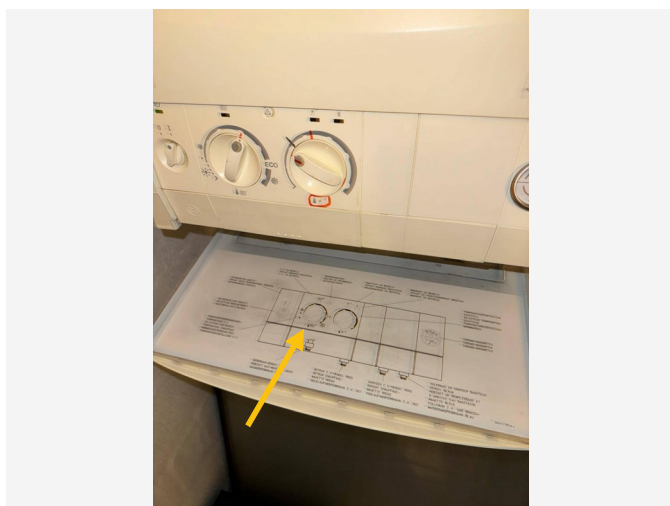
### Fiche 6: cv - ketel

| Beschrijving | Notitie | Terug te vinden op plannen |
|---|---|---|
| Fiche 6: cv - ketel | Tijdens de inspectie werd een ketel aangetroffen. Het betreft een moderne ketel, geproduceerd na 2001. Op basis hiervan wordt de ketel niet als asbestverdacht beschouwd. | Plan 1.3: verdieping 2 |
