# Asbestinventarisatetest

Kardinaal Sterckxstraat 69/2, 2530 Boechout

Attestnummer : 20250204-000165.000

Uitgegeven op : 04.02.2025

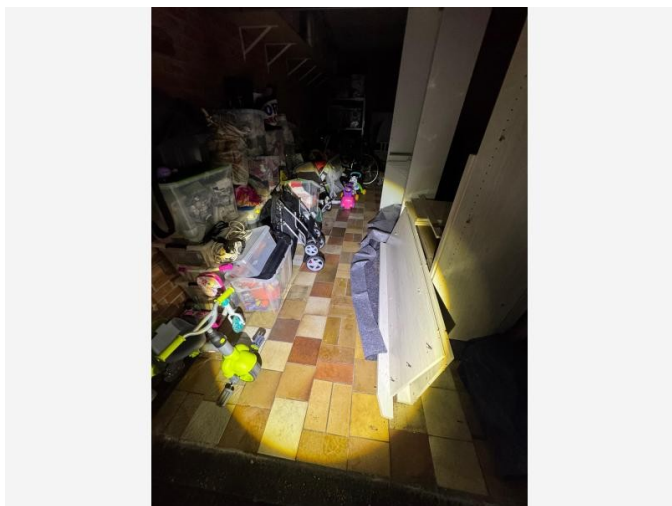
Staalname zonder uitbreiding naar een destructief onderzoek is niet mogelijk. Laat de tegels onderzoeken bij werken.

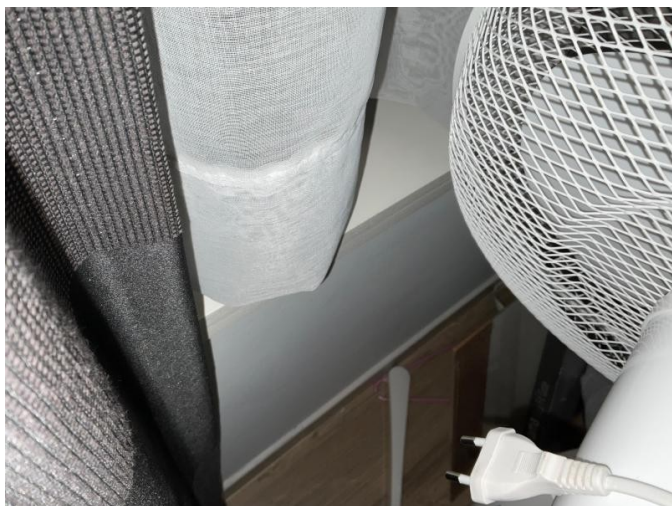
De vensterbanken zijn van hout.

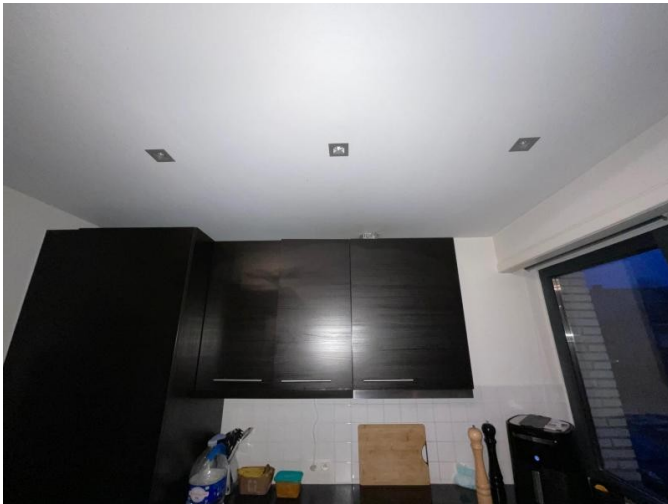
## Fiche 3: Plafonds en muren bestaande uit voorzetpanelen

De plafonds en muren werden afgewerkt met niet-asbestverdachte voorzetpanelen die inspectie van de bedekte structuur (opbouw, pleisterwerk) verhinderen.

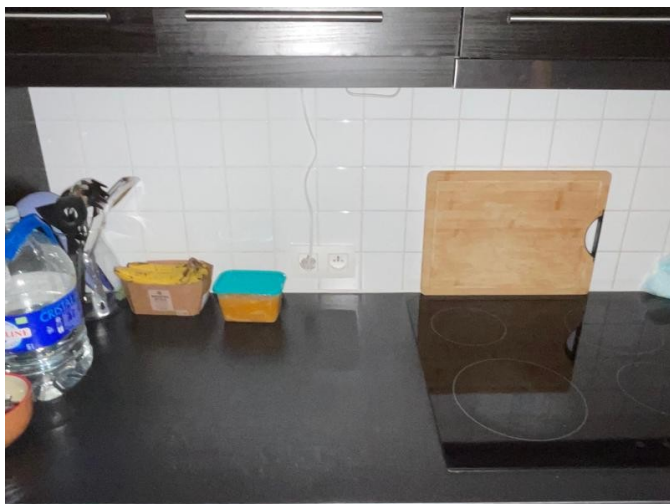
Binnenwanden en/of plafonds afgewerkt met een intacte laag tegels zonder zichtbare beschadigingen. Inspectie van de onderliggende lijmlaag of tegels zelf is niet mogelijk zonder uitbreiding naar een destructief onderzoek.

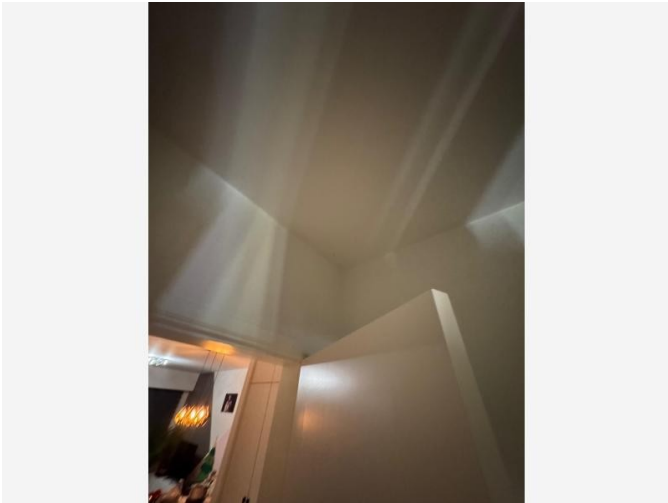
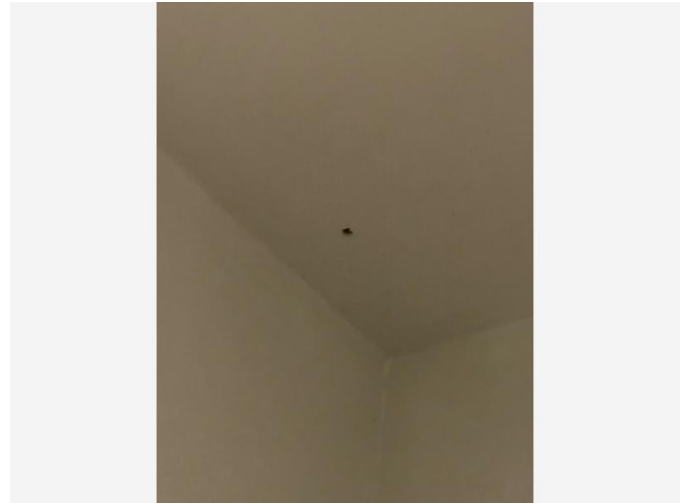
## Fiche 5: Pleisterwerk plafonds

Geen asbest

| # | Type | Referentie | Resultaat |
|---|---|---|---|
| 5.1 | Mengmonster | 0.02 | Geen asbest |

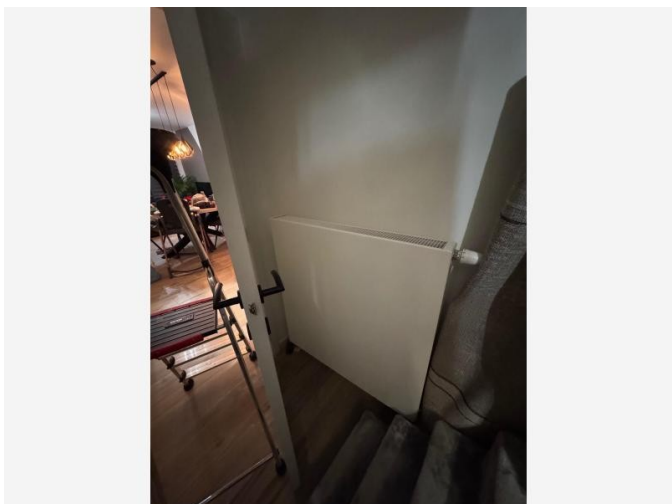
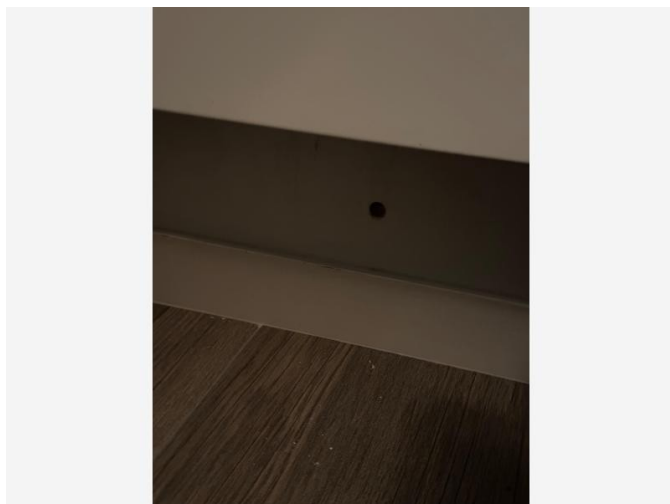
## Fiche 6: Pleisterwerk wanden

Geen asbest

| # | Type | Referentie | Resultaat |
|---|---|---|---|
| 6.1 | Mengmonster | 0.01 | Geen asbest |
