# Asbestinventarisatetest

Lindenlaan 15, 3191 Boortmeerbeek

Attestnummer : 20260930-000275.000

Uitgegeven op : 30.09.2026

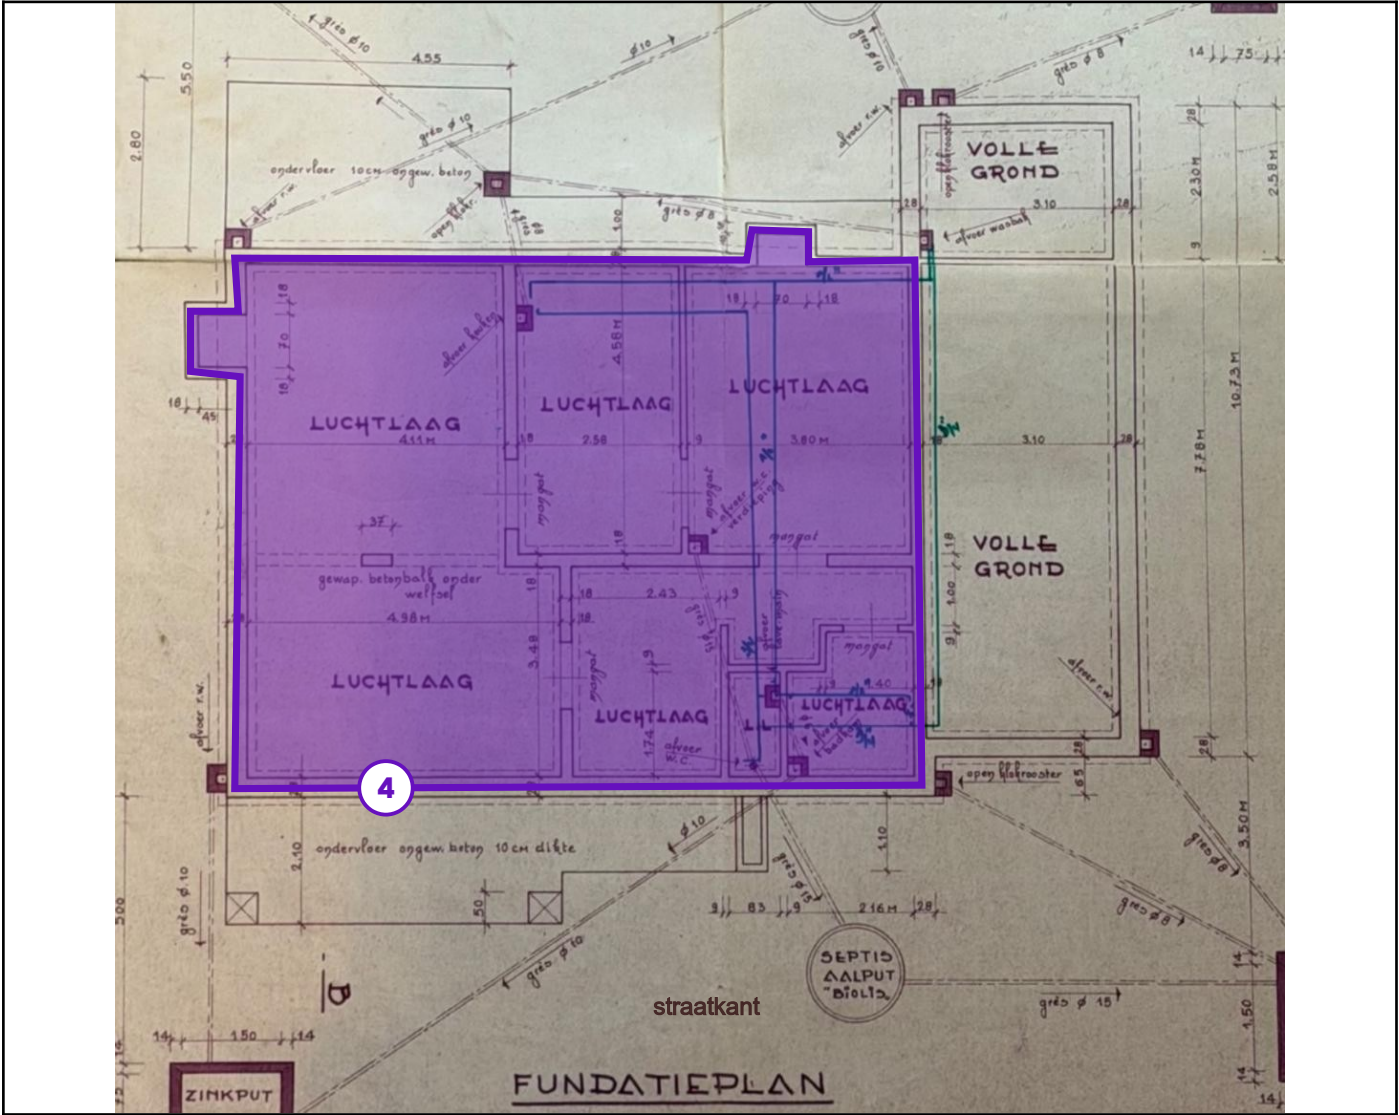
# Plan 1.1: Kruipkelder

| Beschrijving | Type | Actie |
|---|---|---|
| 4. Kruipkelder | Beperking | - |

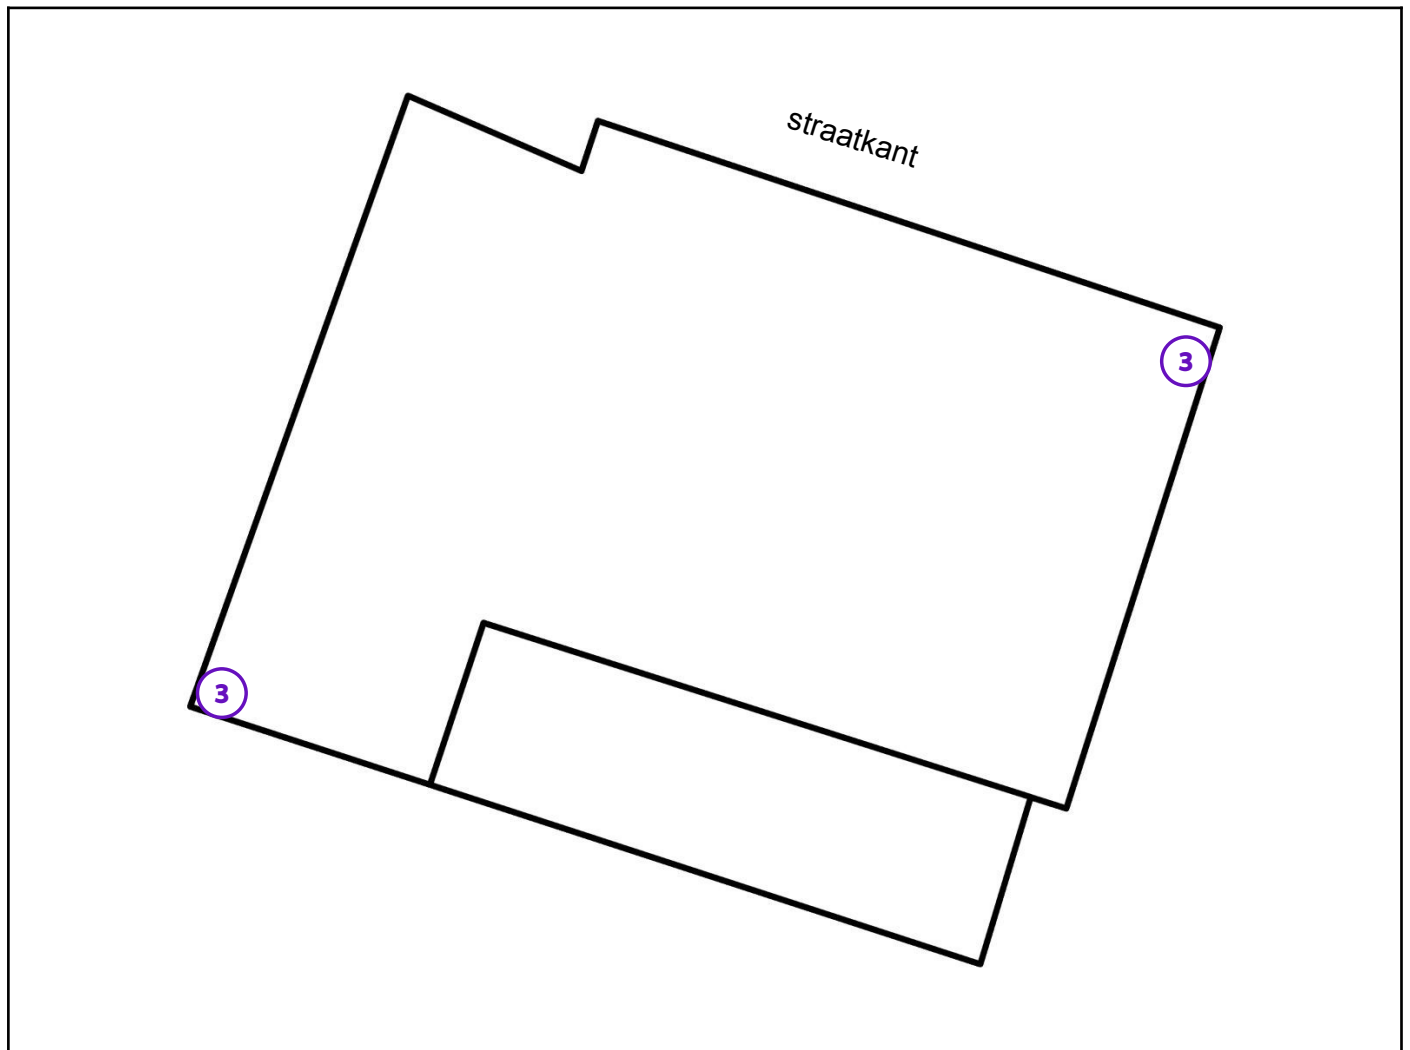
## Plan 1.4: Dak

| Beschrijving | Type | Actie |
|---|---|---|
| 3. Schoorstenen | Beperking | - |

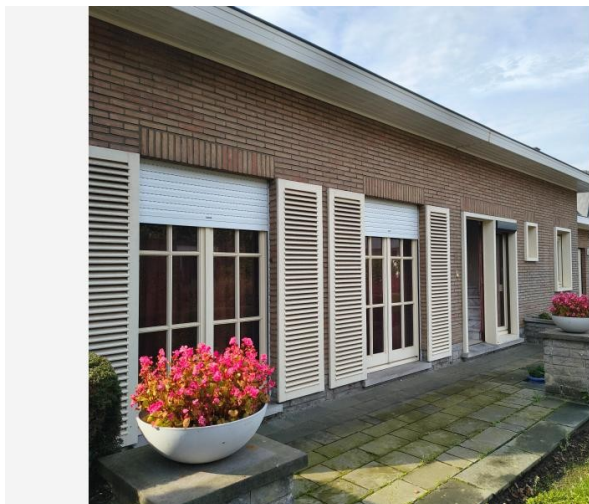
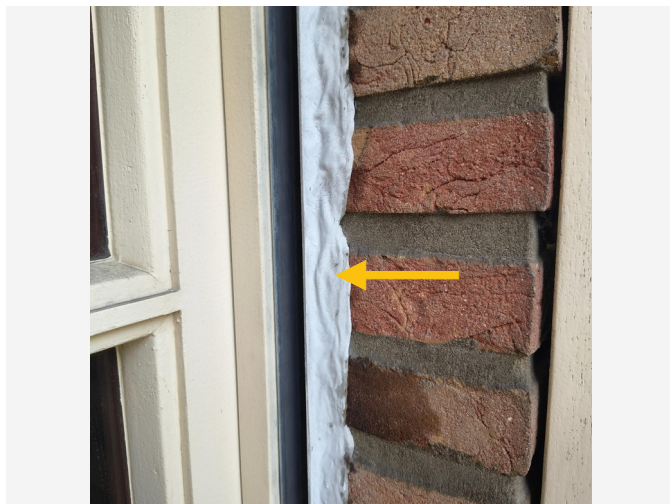
| Fiche 1: Mastiek aan raamkozijn - gevel..... | 19 |

| Eindbeoordeling materiaalrisico | Laag materiaalrisico en/of verlaagde kans op vezelvrijgave |

| Gebondenheid | Categorie 1: hechtgebonden in oorsprong |
| Asbestsoort (vezeltype) | Alleen chrysotiel aanwezig |
| Asbestconcentratie | Laag (< 50%) |
| Afschermingsgraad van het gehele materiaal | Geheel of deels vrij aan de buitenlucht, maar geen contact met binnenlucht |
| Toestand van het materiaal | Licht beschadigd, licht verweerd. Intacte calciumsilicaatplaat of materiaal met categorie 3-gebondenheid |

| # | Type | Referentie | Resultaat |
|---|---|---|---|
| 1.1 | Puntmonster | M03 | Chrysotiel |

| Beschrijving | Mastiek aan raamkozijn - gevel |

Zorgvuldig beheren

- Zorg voor een veilig beheer. Vermijd het beschadigen van het asbestmateriaal. Controleer de toestand jaarlijks op wijzigingen.

- Eenvoudige handelingen: mag via doe-het-zelf of door werknemer(s) met opleidingsattest eenvoudige handelingen  
U mag deze asbesttoepassing zelf verwijderen in zijn geheel zonder het materiaal te beschadigen. Fixeer het materiaal bij verwijdering en zorg dat het dubbel wordt verpakt. Maak gebruik van de nodige veiligheidsvoorzieningen (o.a. wegwerpoverall, FFP3-masker, handschoenen, overschoenen, ...). Informeer u onderaan dit attest in het hoofdstuk "Toelichting" en raadpleeg de website van OVAM:  
<https://ovam.vlaanderen.be/voorzorgsmaatregelen-bij-asbestverwijdering>

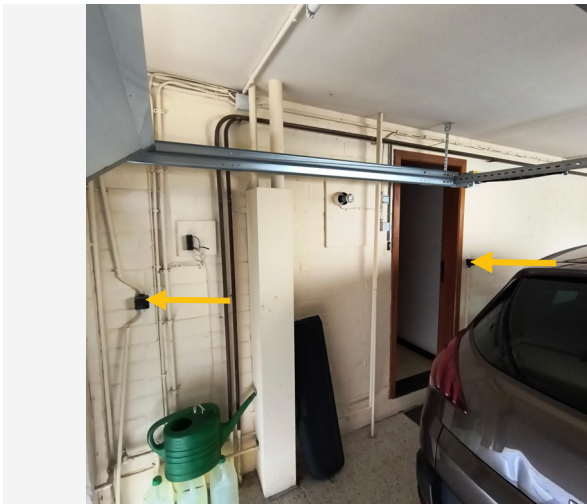
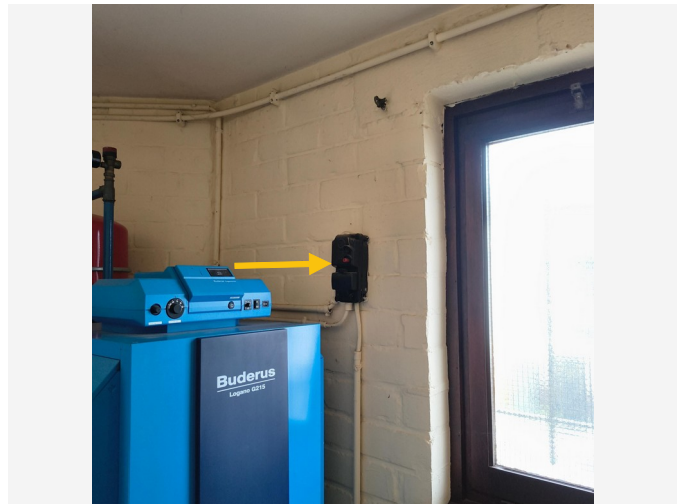
| Fiche 2: Bakeliet schakelmateriaal..... | 22 |

| Eindbeoordeling materiaalisico | Laag materiaalisico en/of verlaagde kans op vezelvrijgave |

| Gebondenheid | Categorie 1: hechtgebonden in oorsprong |
| Asbestsoort (vezeltype) | Crocidoliet aanwezig |
| Asbestconcentratie | Laag (< 50%) |
| Afschermingsgraad van het gehele materiaal | Geheel of deels vrij aan de binnenlucht, maar geen contact met binnenluchtstromen |
| Toestand van het materiaal | Onbeschadigd, niet verweerd |

| Beschrijving | Bakeliet schakelmateriaal |
| Identificatiemethode | <p>De asbestdeskundige beoordeelt het materiaal als asbestverdacht en dus asbesthoudend, en dit zonder monstername.</p> <p>Motivatie: De monstername brengt andere schade aan dan schade die inherent is aan de monstername.</p> |

Zorgvuldig beheren

- Zorg voor een veilig beheer. Vermijd het beschadigen van het asbestmateriaal. Controleer de toestand jaarlijks op wijzigingen.
- Voer bijkomende staalname(s) uit.

- Eenvoudige handelingen: mag via doe-het-zelf of door werknemer(s) met opleidingsattest eenvoudige handelingen  
U mag deze asbestverdachte toepassing zelf verwijderen in zijn geheel zonder het materiaal te beschadigen. Fixeer het materiaal bij verwijdering en zorg dat het dubbel wordt verpakt. Maak gebruik van de nodige veiligheidsvoorzieningen (o.a. wegwerpoverall, FFP3-masker, handschoenen, overschoenen, ...). Informeer u onderaan dit attest in het hoofdstuk "Toelichting" en raadpleeg de website van OVAM: <https://ovam.vlaanderen.be/voorzorgsmaatregelen-bij-asbestverwijdering>

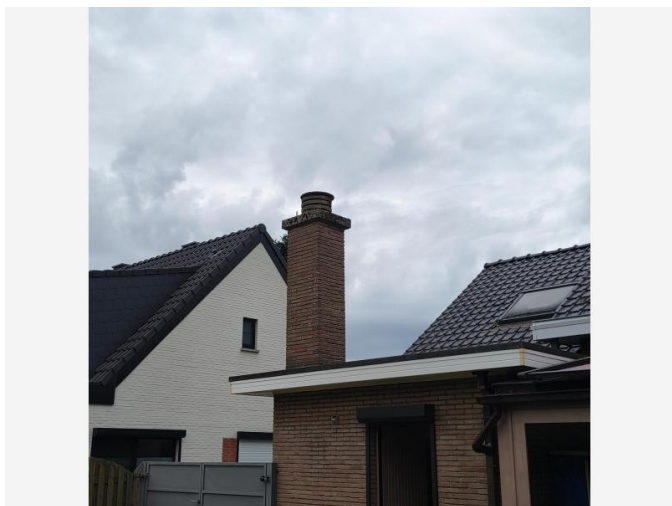
| Fiche 3: Schoorstenen..... | 26 |

**Reden:** Het te onderzoeken materiaal situeert zich hoger dan 3,50 m te rekenen vanaf een veilige ondergrond

**Uitleg van de asbestdeskundige:** Omwille van de hoogte is het inspectiegebied niet toegankelijk. Mogelijk is er asbesthoudend materiaal aanwezig in de schoorstenen en is het raadzaam om veiligheidsmaatregelen te treffen bij werkzaamheden.

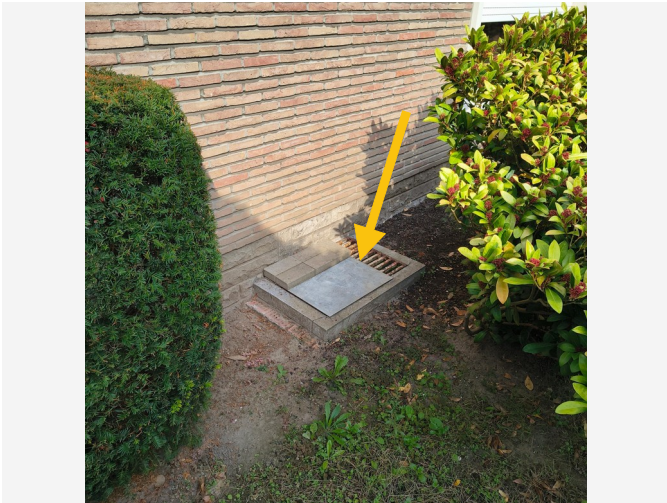
| Fiche 4: Kruipkelder..... | 27 |

**Reden:** Hoogte < 1.50 m

**Uitleg van de asbestdeskundige:** De kruipruimte is niet betreedbaar wegens de beperkte hoogte.

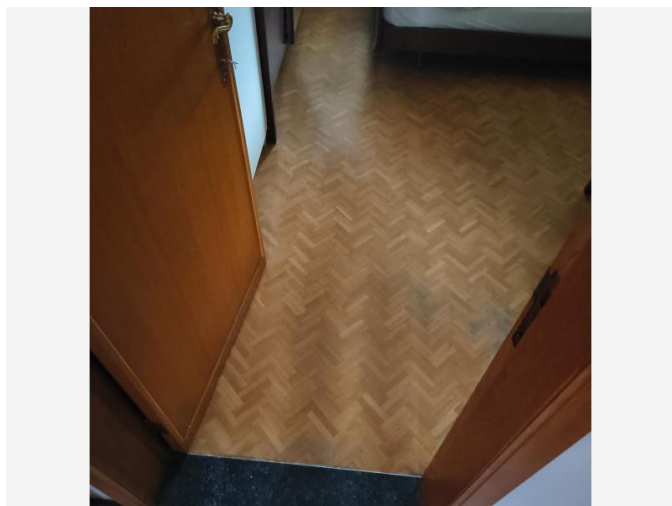
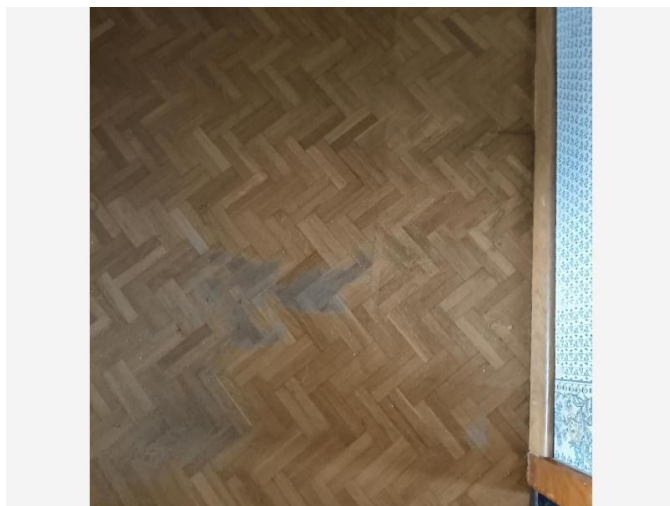
| Fiche 5: Parketlijm..... | 29 |

Onder de parket zit mogelijk asbesthoudende lijm. Indien bij verwijdering zwarte lijm aanwezig blijkt te zijn, is het raadzaam om geen verdere beschadiging aan te brengen, een staal te laten nemen door een bevoegd persoon en de nodige beschermingsmiddelen te dragen (o.a. wegwerpooverall, FFP3-masker, handschoenen, overschoenen, ...).

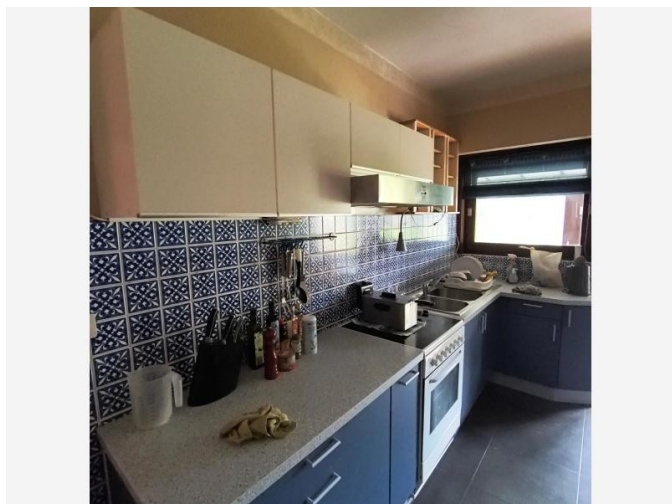
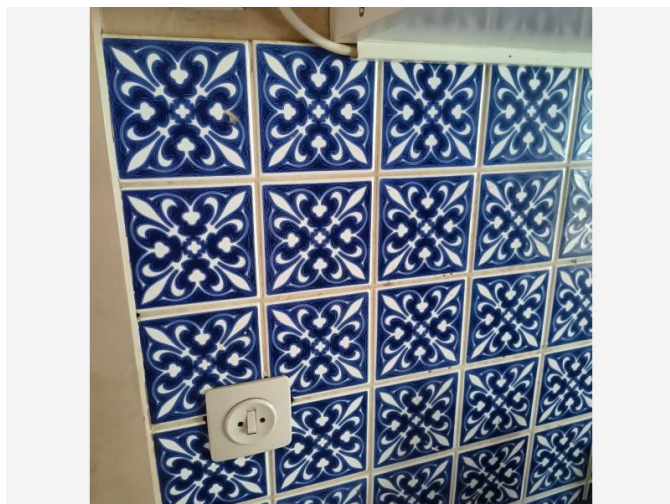
| Fiche 6: Tegellijm in badkamers - keuken - wc..... | 30 |

Achter de muurtegels zit mogelijk asbesthoudende cementlijm. Bij verwijdering is het raadzaam om een staal te laten nemen en de nodige beschermingsmiddelen te dragen (o.a. wegwerpoverall, FFP3-masker, handschoenen, overschoenen, ...).

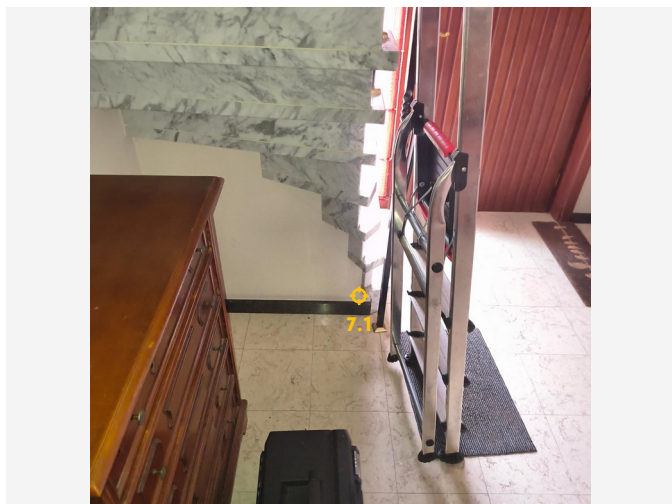
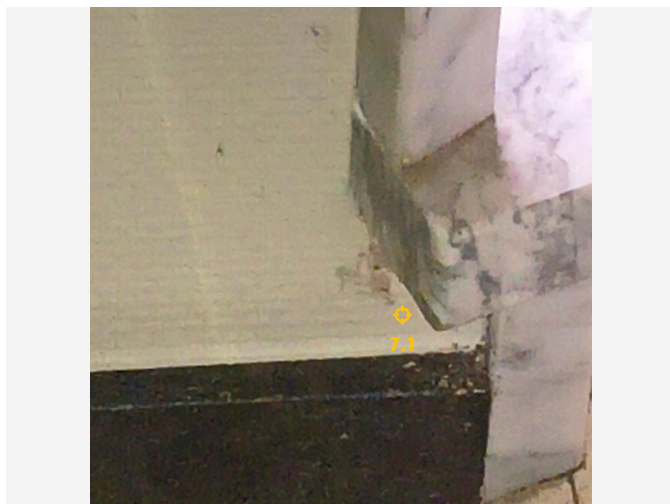
## Fiche 7: Pleisterwerk muren

Geen asbest

| # | Type | Referentie | Resultaat |
|---|---|---|---|
| 7.1 | Mengmonster | M01 | Geen asbest |

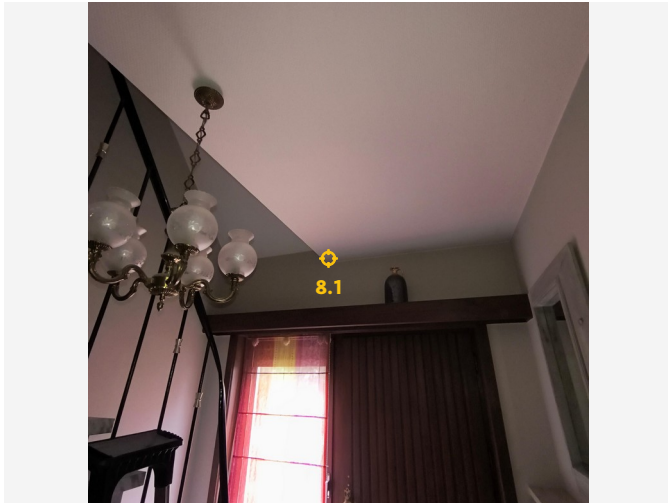
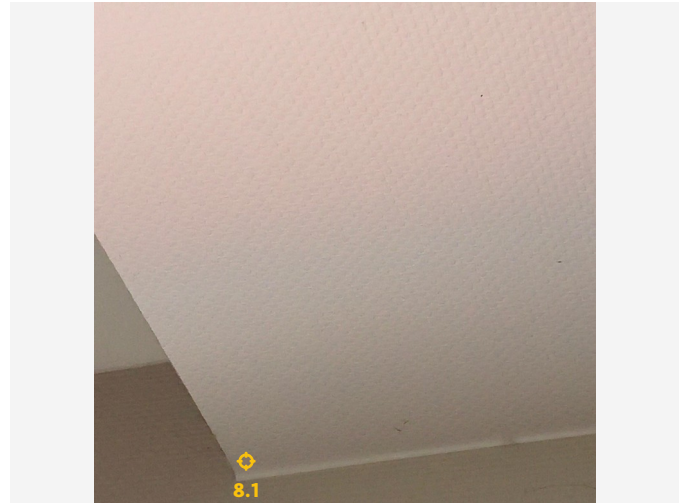
## Fiche 8: Pleisterwerk plafonds

Geen asbest

| # | Type | Referentie | Resultaat |
|---|---|---|---|
| 8.1 | Mengmonster | M02 | Geen asbest |

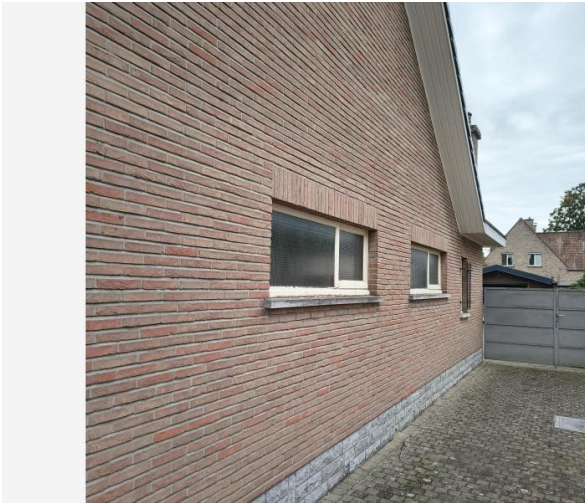
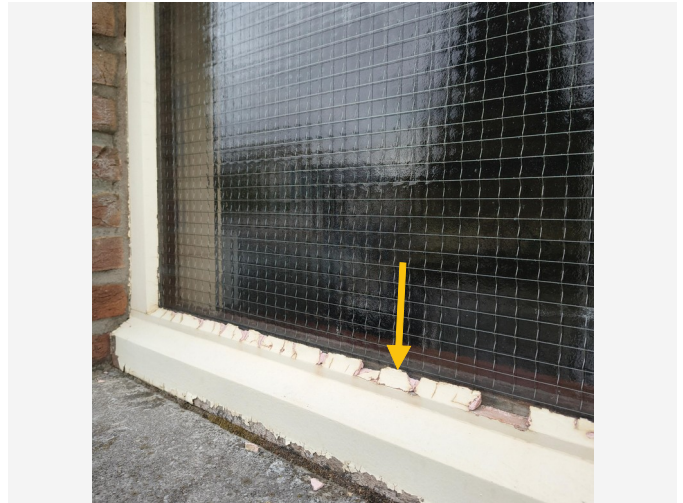
## Fiche 9: Mastiek aan raamkozijn garage

Geen asbest

| # | Type | Referentie | Resultaat |
|---|---|---|---|
| 9.1 | Puntmonster | M04 | Geen asbest |
