# Asbestinventarisatetest

Boneveldstraat 40, 1880 Kapelle-op-den-Bos

Attestnummer : 20261007-000412.000

**Niet-asbestveilig**

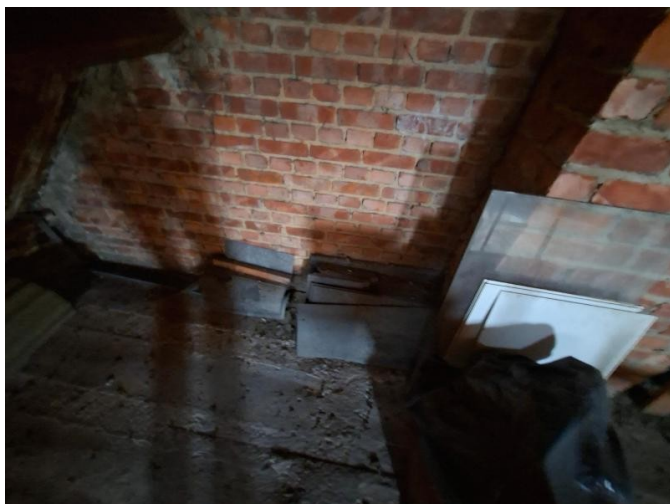
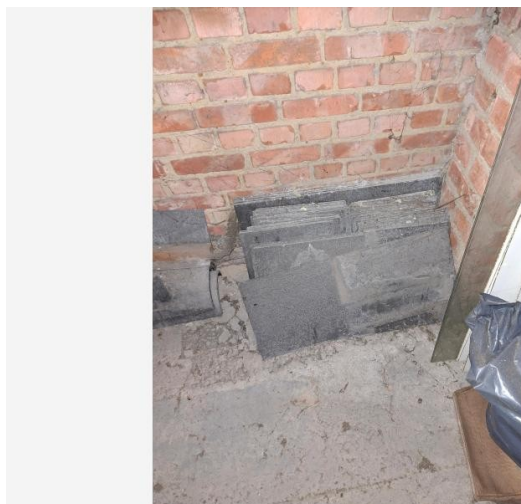
Het asbestmateriaal valt onder de mijlpaal van 2040.

**Dringend verwijderen**

- Verwijder het asbestafval.
- Voer bijkomende staalname(s) uit.

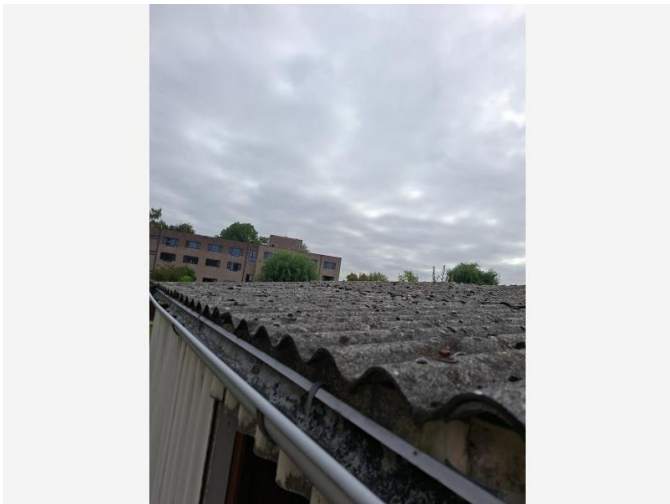
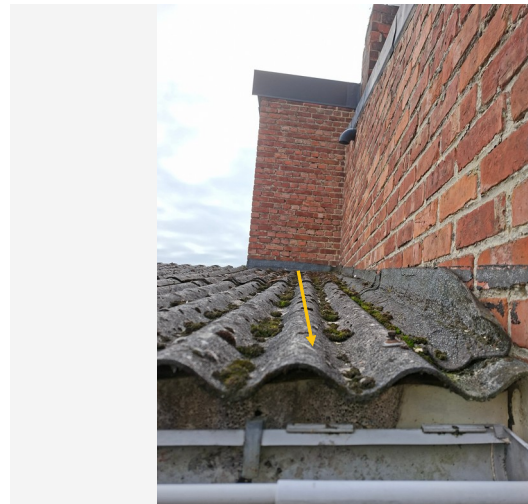
Het asbestmateriaal valt onder de mijlpaal van 2034.

Verwijderen

- Verwijder dit asbestmateriaal zo snel mogelijk. Volg de toestand goed op.
- Hemelwater dat afspoelt van asbestcement daken of gevels kan asbestdeeltjes bevatten. Gebruik het enkel voor gesloten circuits (bv. spoelen toiletten). Reinig na het vervangen van het dak of de gevel de dakgoten en regenwaterput of -ton om asbesthoudend sediment of slib te verwijderen
- Voer bijkomende staalname(s) uit.

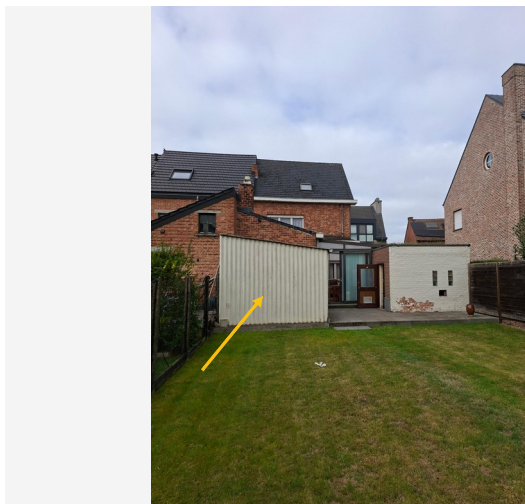
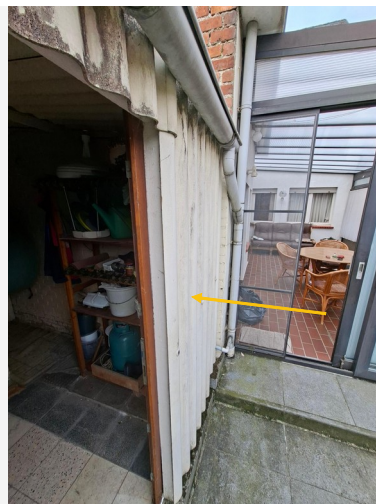
| Identificatiemethode | De asbestdeskundige beoordeelt het materiaal als asbesthoudend, en dit zonder monsternamen. |

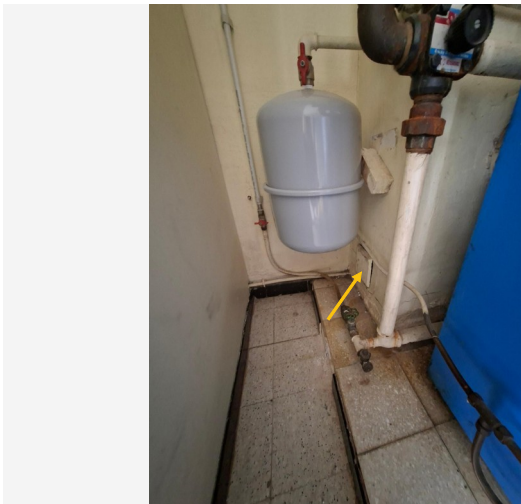
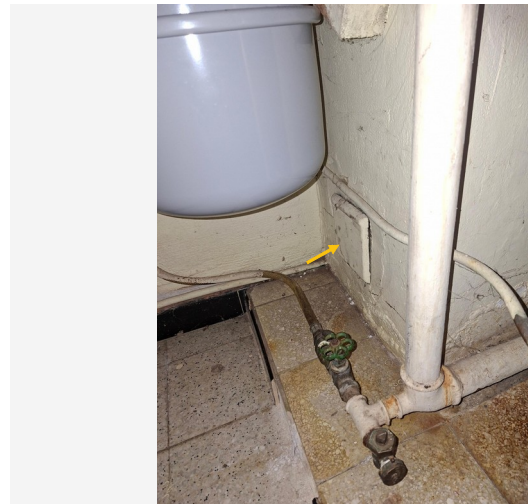
| Identificatiemethode | De asbestdeskundige beoordeelt het materiaal als asbesthoudend, en dit zonder monsternamen. |

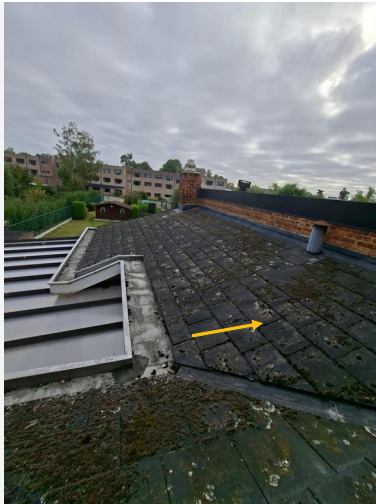
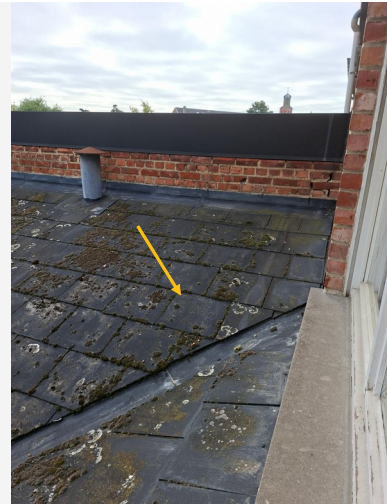
| Identificatiemethode | <p>De asbestdeskundige beoordeelt het materiaal als asbestverdacht en dus asbesthoudend, en dit zonder monsternamen.</p> <p>Motivatie: De opdrachtgever weigert om het materiaal te laten bemonsteren.</p> |

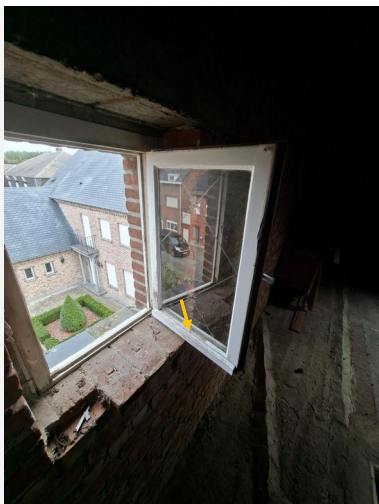
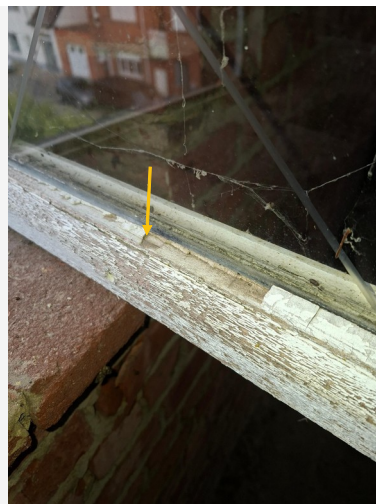
| Identificatiemethode | <p>De asbestdeskundige beoordeelt het materiaal als asbestverdacht en dus asbesthoudend, en dit zonder monsternamen.</p> <p>Motivatie: De opdrachtgever weigert om het materiaal te laten bemonsteren.</p> |

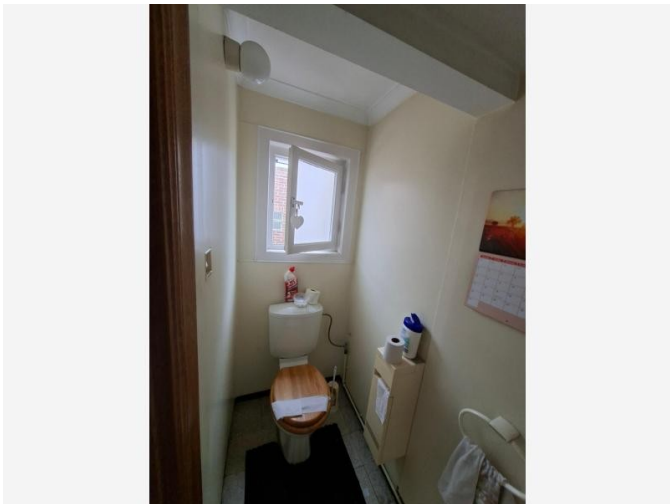
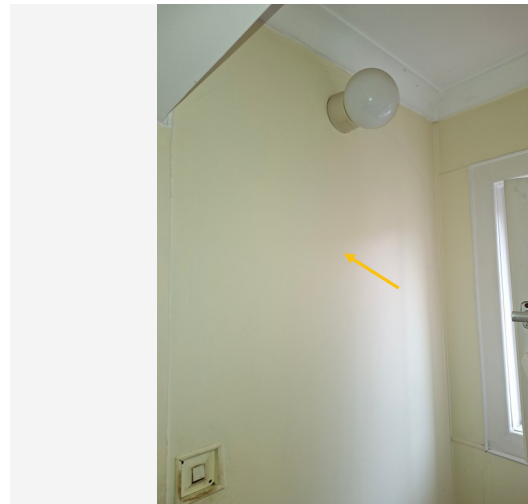
| Opmerking | De precieze hoeveelheid is een schatting en kan afwijken van de werkelijke toestand. |

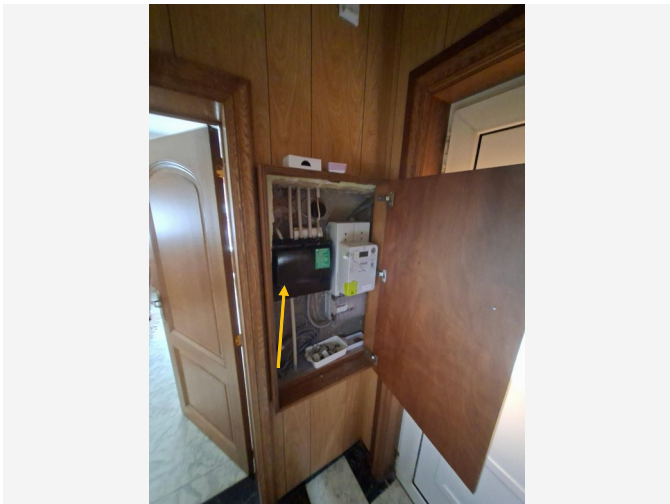
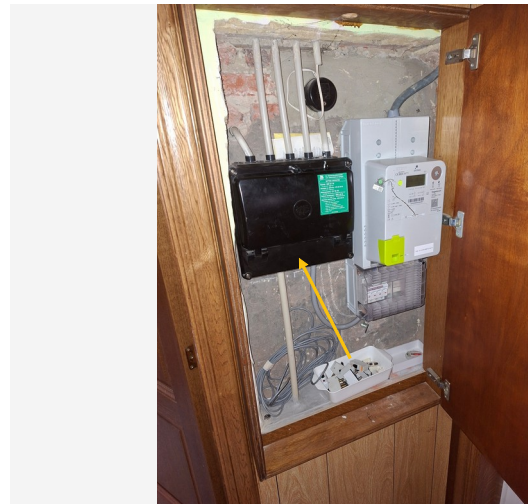
| Identificatiemethode | <p>De asbestdeskundige beoordeelt het materiaal als asbestverdacht en dus asbesthoudend, en dit zonder monsternamen.</p> <p>Motivatie: De opdrachtgever weigert om het materiaal te laten bemonsteren.</p> |

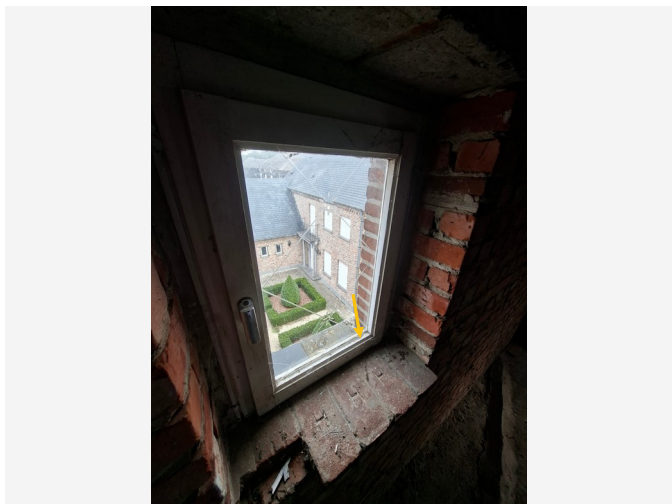
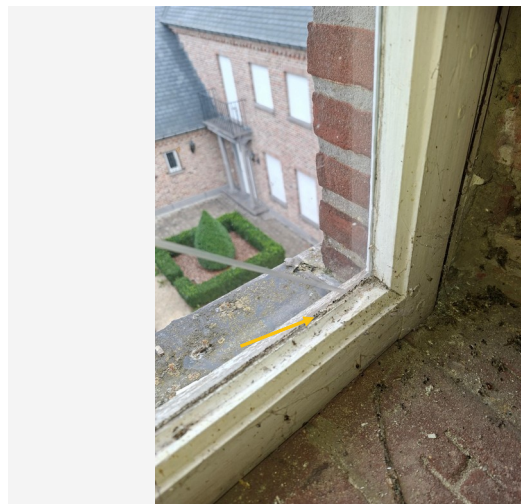
| Identificatiemethode | <p>De asbestdeskundige beoordeelt het materiaal als asbestverdacht en dus asbesthoudend, en dit zonder monstername.</p> <p>Motivatie: De monstername brengt andere schade aan dan schade die inherent is aan de monstername.</p> |

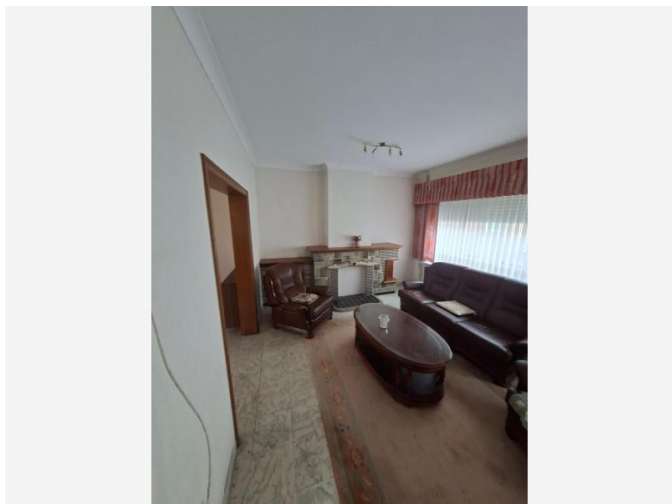
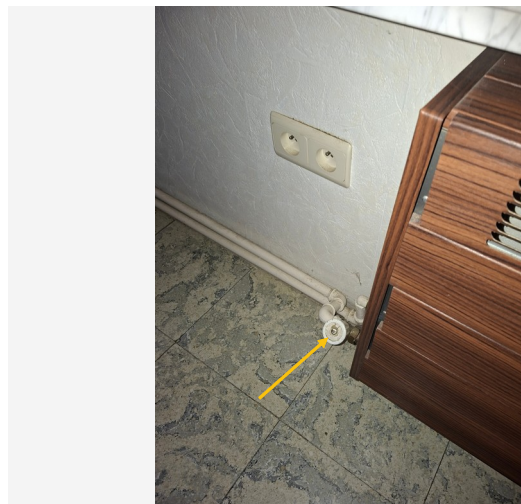
| Identificatiemethode | <p>De asbestdeskundige beoordeelt het materiaal als asbestverdacht en dus asbesthoudend, en dit zonder monsternamen.</p> <p>Motivatie: De opdrachtgever weigert om het materiaal te laten bemonsteren.</p> |

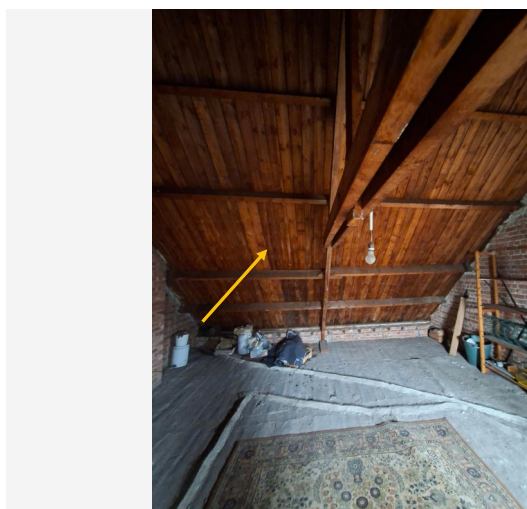
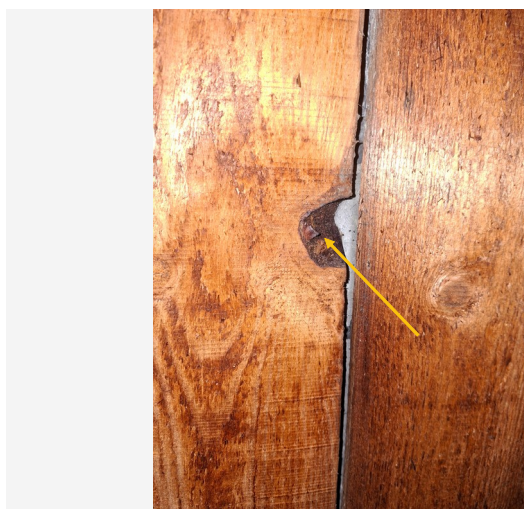
### Fiche 18: Onderdak in hout

| Beschrijving | Notitie | Terug te vinden op plannen |
|---|---|---|
| Fiche 18: Onderdak in hout | Onder de asbestverdachte leien werd het onderdak afgewerkt in hout. Tussen de houten planken door zijn de leien ook vast te stellen. | - |

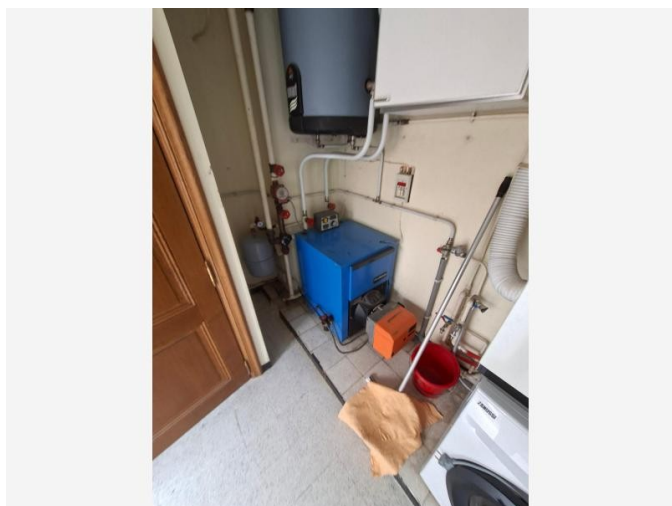
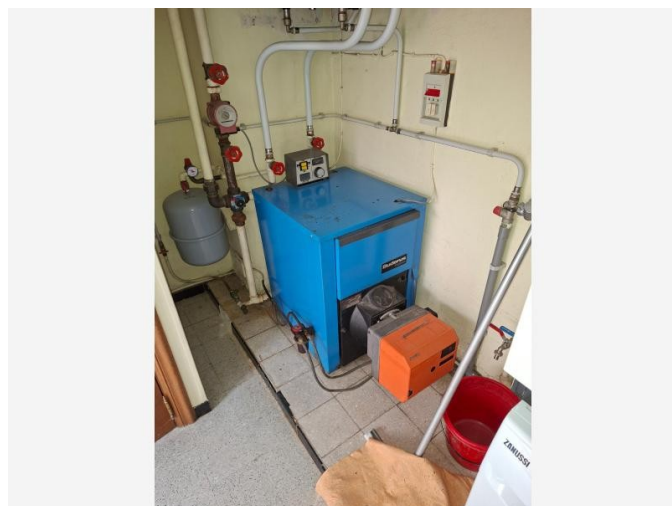
### Fiche 19: Asbestverdachte stookketels

| Beschrijving | Notitie | Terug te vinden op plannen |
|---|---|---|
| Fiche 19: Asbestverdachte stookketels | <p>Visueel konden geen materialen vastgesteld worden, maar via extra research kunnen volgende zaken wel aangetroffen worden in dergelijke toestellen:</p> <p>Pakkingen ringen wateraanvoer-, en retour-aansluiting (in alle BUDERUS ketels tot 1990)</p> <p>Vloerplaat</p> | - |
