# Asbestinventarisatetest

Pastorijstraat 2/B005, 1853 Grimbergen

Attestnummer : 20260928-000263.000

Uitgegeven op : 28.09.2026

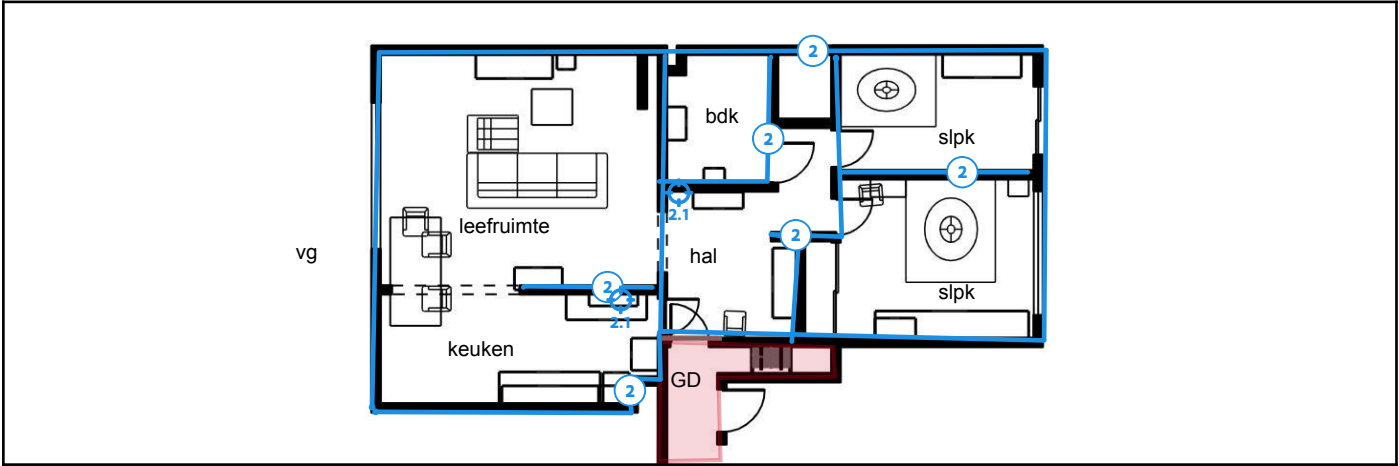
# Plan 1.1: vloerplan

| Beschrijving | Type | Actie |
|---|---|---|
| 2. Pleisterwerk wanden | Geen asbest | - |
| 2.1 Code: 6020582962 | Mengmonster | - |

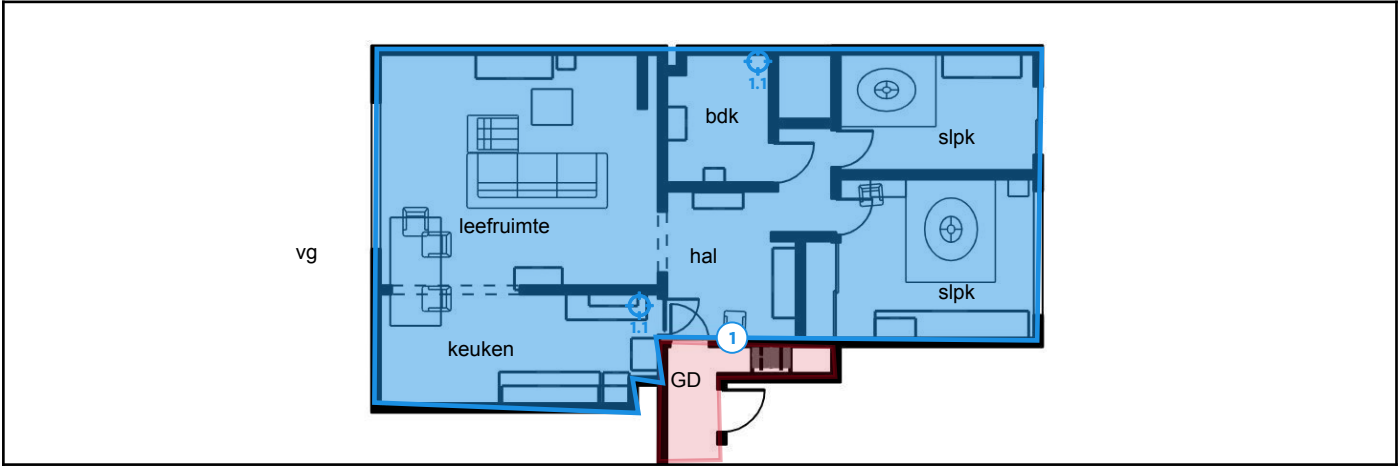
# Plan 1.2: vloerplan kopie

| Beschrijving | Type | Actie |
|---|---|---|
| 1. Pleisterwerk plafonds | Geen asbest | - |
| 1.1 Code: 6020582958 | Mengmonster | - |

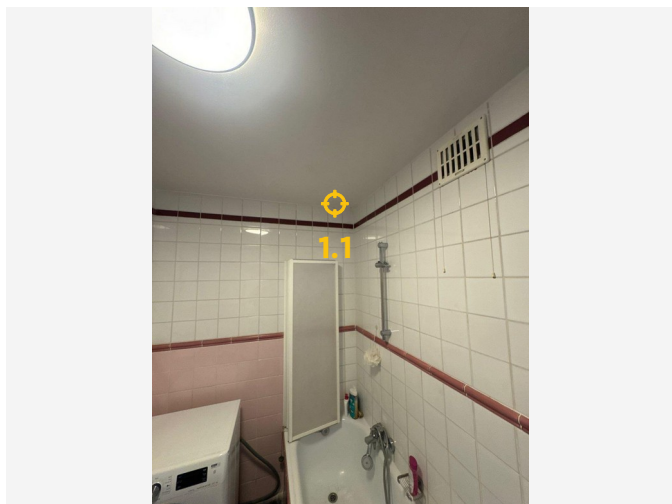
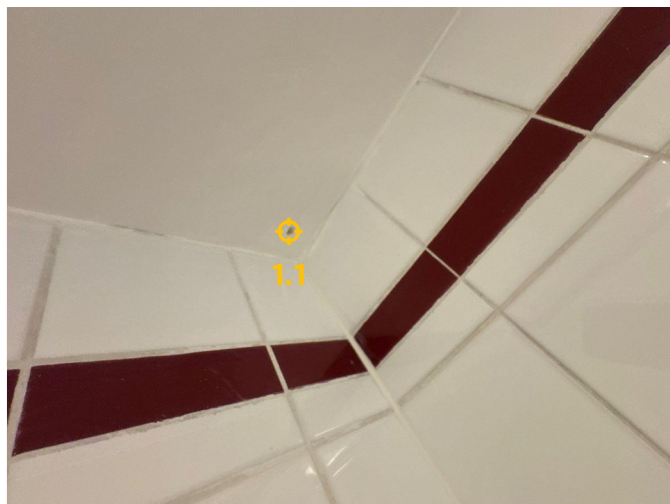
## Fiche 1: Pleisterwerk plafonds

Geen asbest

| # | Type | Referentie | Resultaat |
|---|---|---|---|
| 1.1 | Mengmonster | 6020582958 | Geen asbest |

| Beschrijving | Pleisterwerk plafonds |
| Bindmiddel van materiaal | Gips - kalk |
| Gebondenheid op basis van bindmiddel | Niet-hechtgebonden |
| Hoeveelheid (oppervlakte - dikte - aantal) | • 80,00 m <sup>2</sup> - 1,00 cm - 1 stuk |

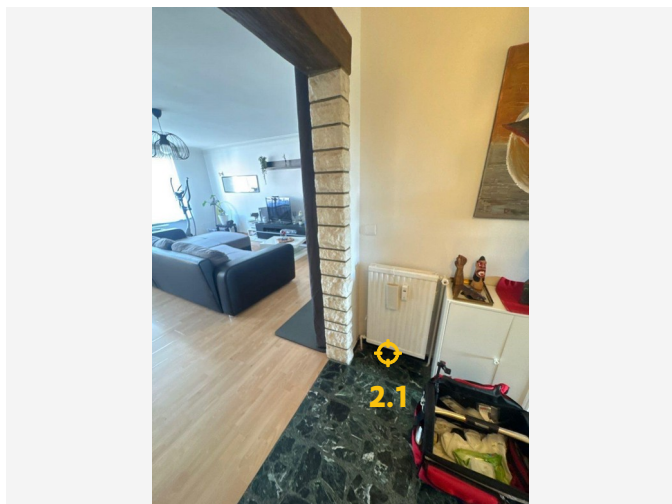
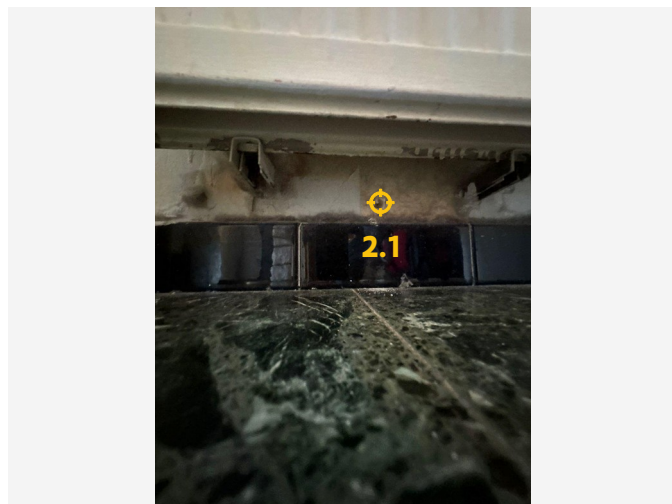
## Fiche 2: Pleisterwerk wanden

Geen asbest

| # | Type | Referentie | Resultaat |
|---|---|---|---|
| 2.1 | Mengmonster | 6020582962 | Geen asbest |

| Beschrijving | Pleisterwerk wanden |
| Bindmiddel van materiaal | Gips - kalk |
| Gebondenheid op basis van bindmiddel | Niet-hechtgebonden |
| Hoeveelheid (oppervlakte - dikte - aantal) | • 200,00 m <sup>2</sup> - 1,00 cm - 1 stuk |
