# Asbestinventarisatattest

Eichemstraat 93, 9400 Ninove

Attestnummer : 20261007-000515.000

**Niet-asbestveilig**

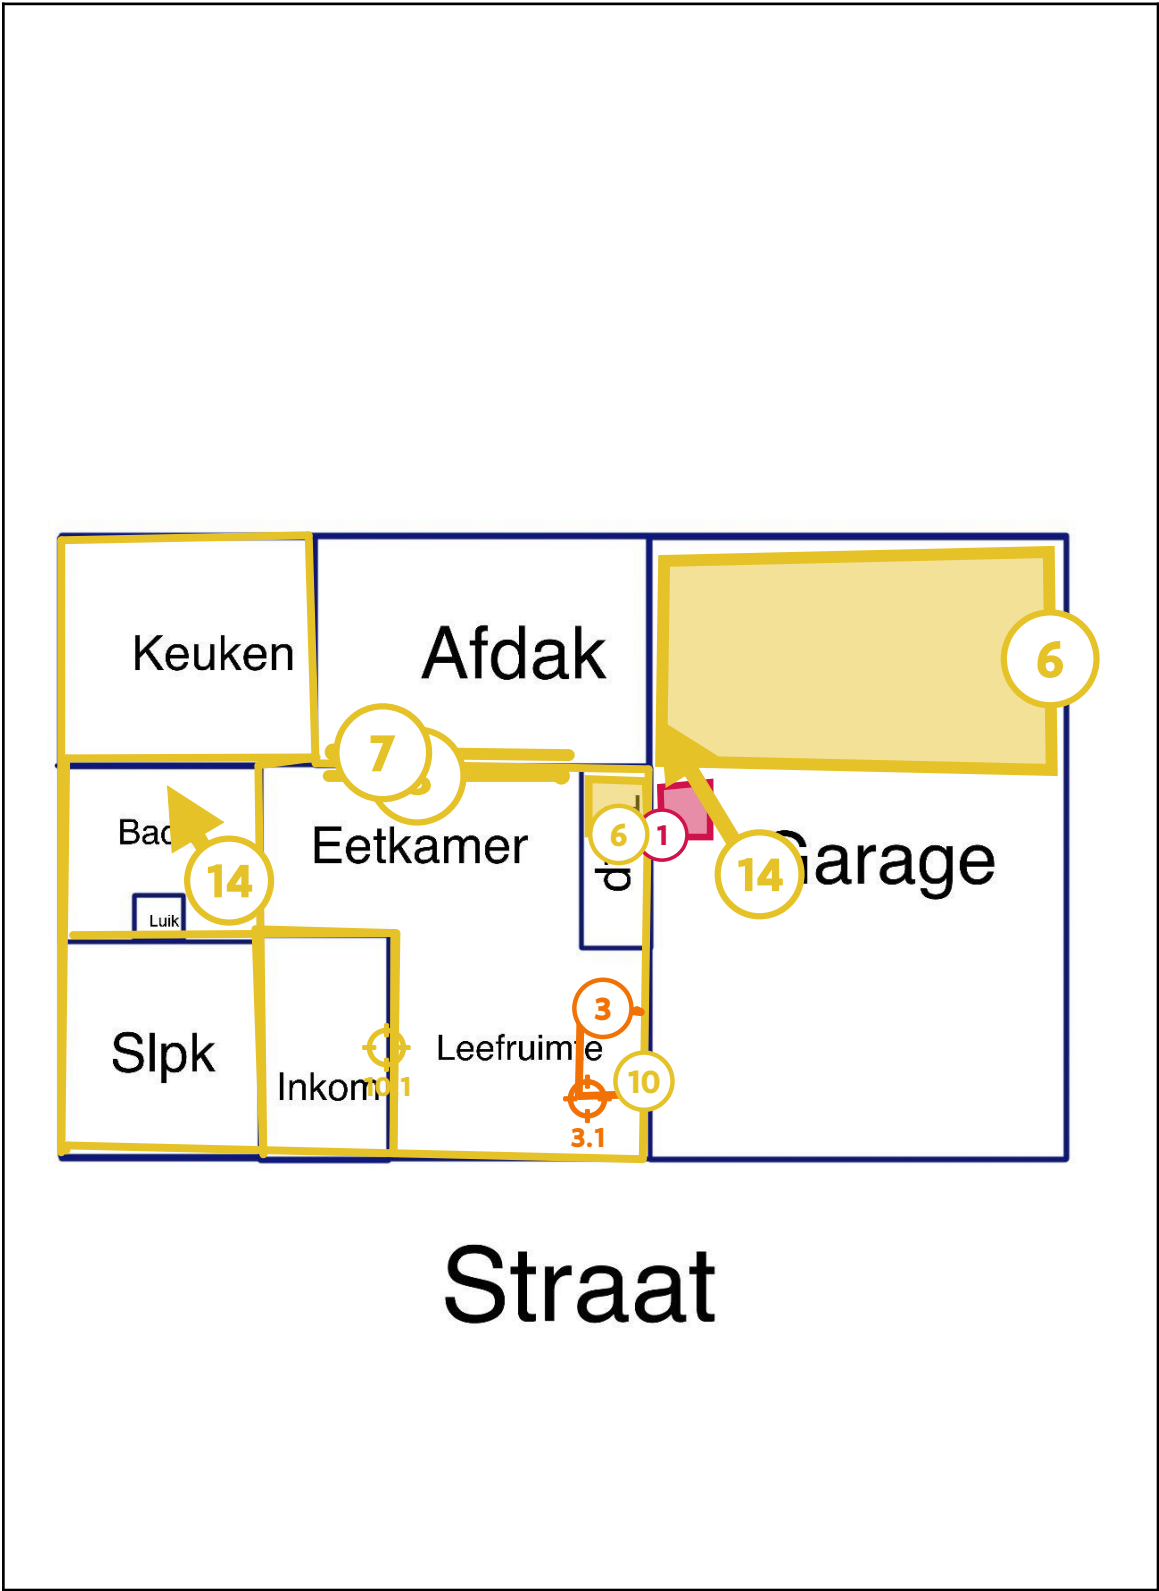
Plan 1.3: Gelijksvloer

| 1. Afval asbestcement | Asbestmateriaal | Dringend verwijderen |
| 3. Bekleding schouw | Asbestmateriaal | Verwijderen |

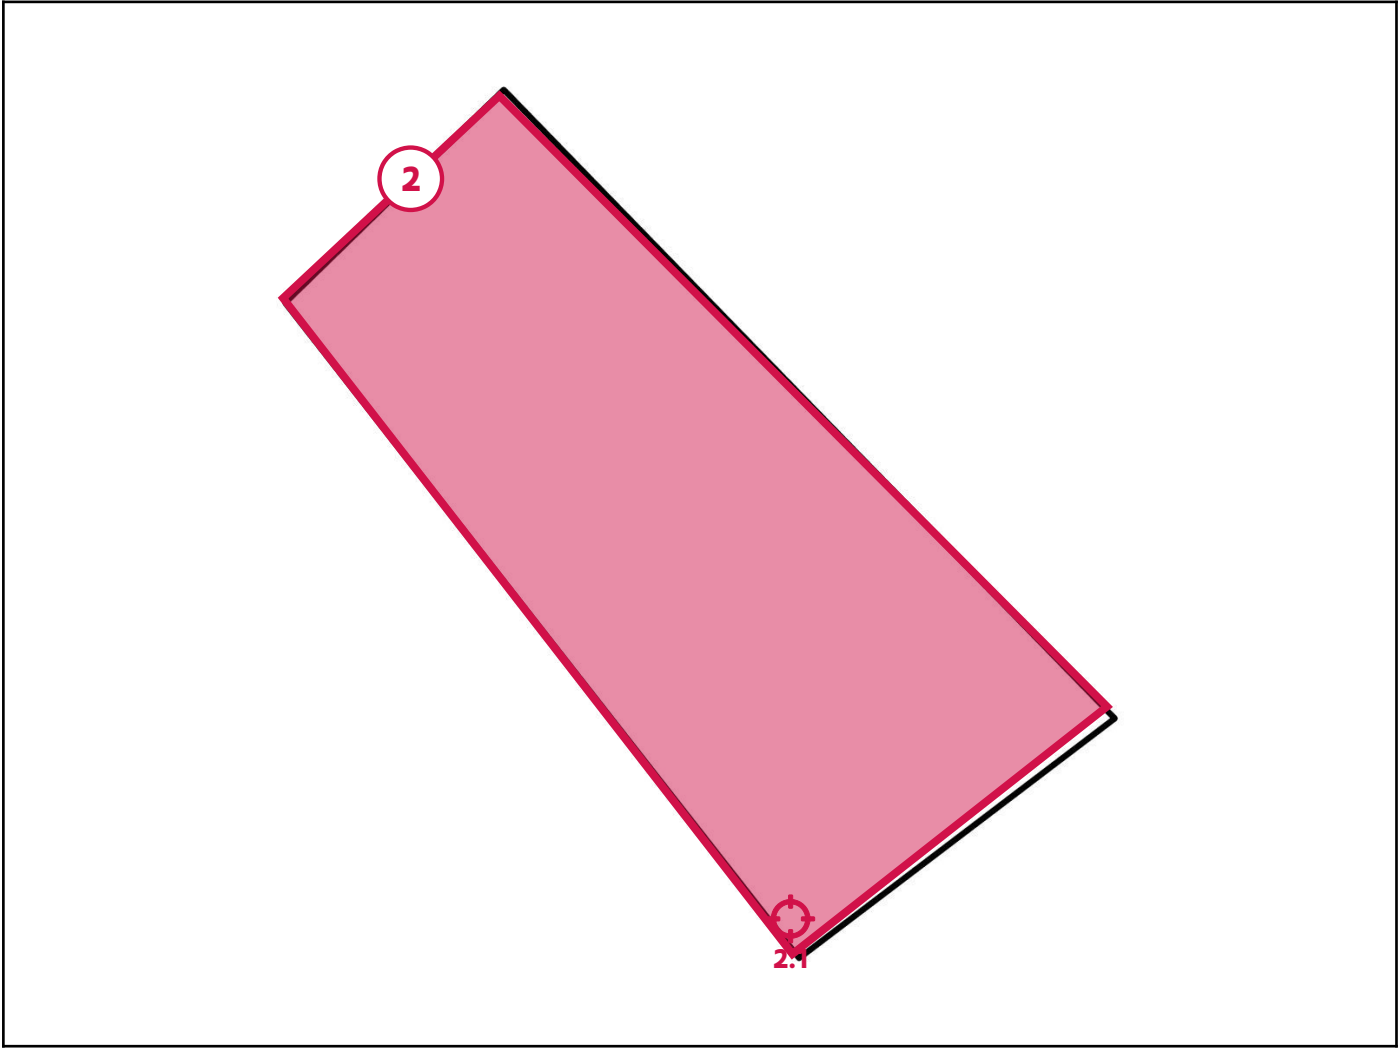
# Plan 2.1: Dierenhok dak

| Beschrijving | Type | Actie |
|---|---|---|
| 2. Golfplaten | Asbestmateriaal | Dringend verwijderen |

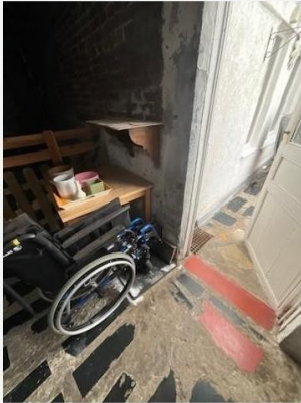
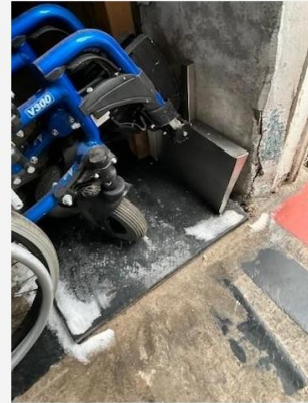
Het asbestmateriaal valt onder de mijlpaal van 2040.

**Dringend verwijderen**

- Verwijder het asbestafval.
- Voer bijkomende staalname(s) uit.

- Eenvoudige handelingen: mag via doe-het-zelf of door werknemer(s) met opleidingsattest eenvoudige handelingen  
Het afval ligt los & kan in zijn geheel worden verwijderd.

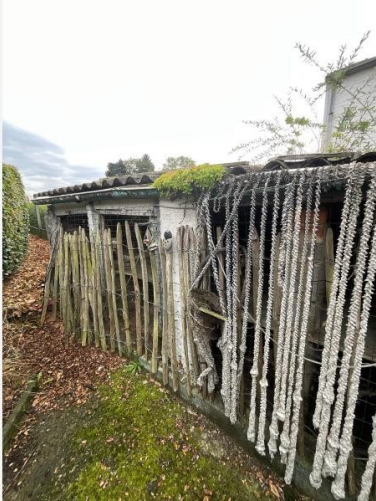
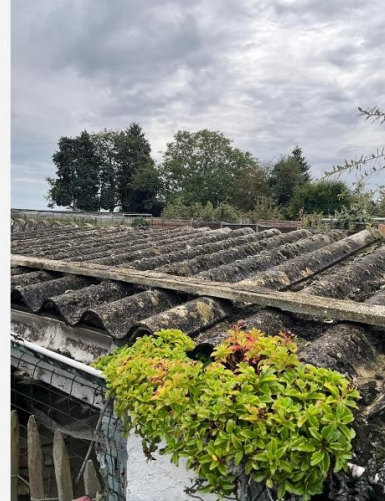
Het asbestmateriaal valt onder de mijlpaal van 2034.

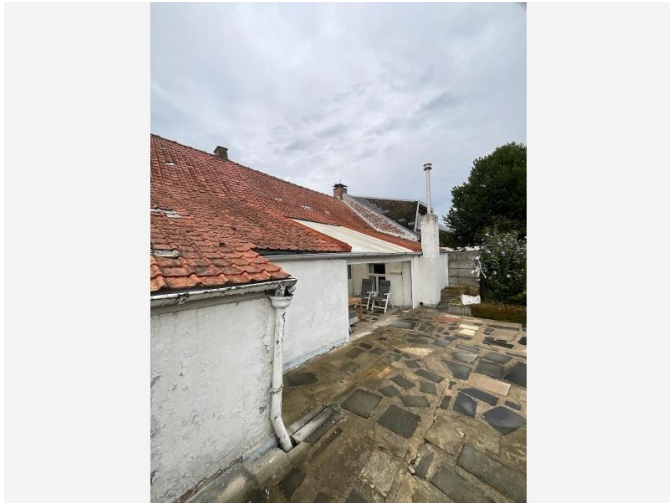
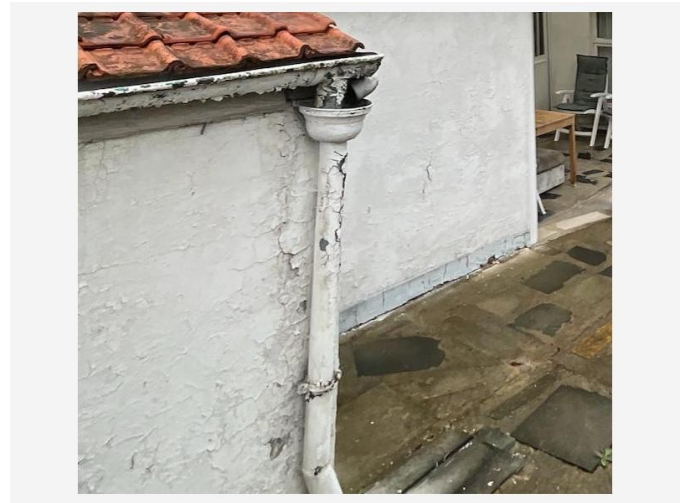
## Fiche 19: Crepi

Geen asbest

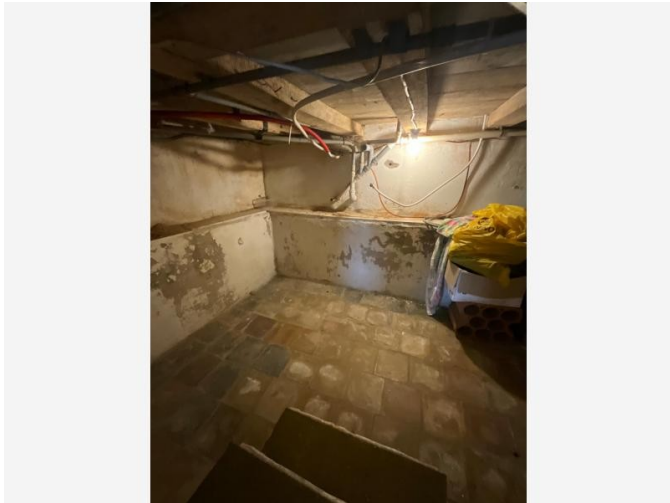
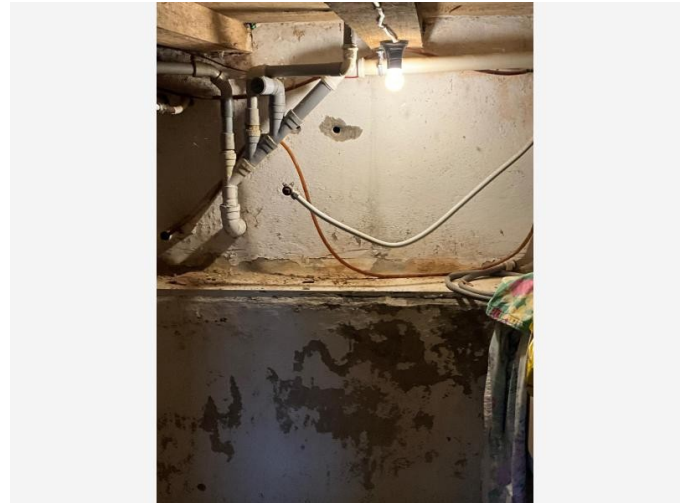
## Fiche 20: Cement smeerlaag

Geen asbest

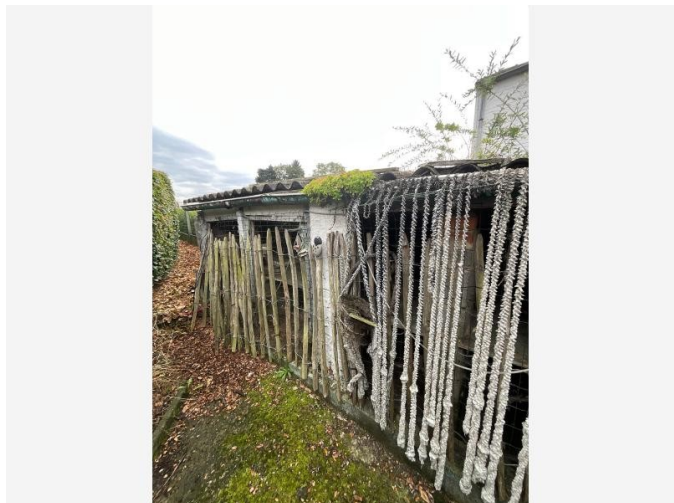
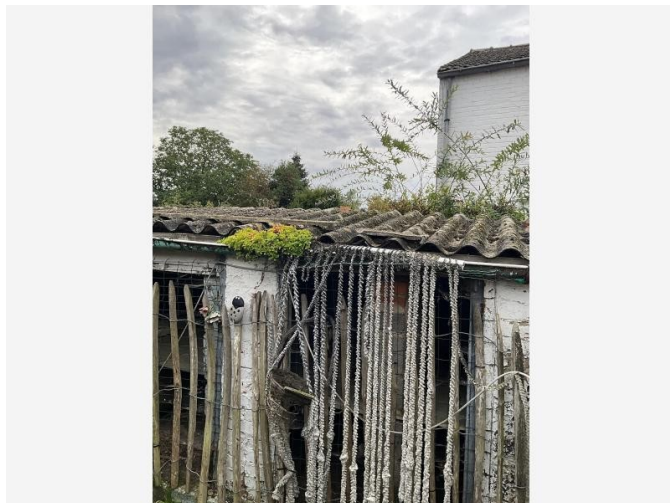
## Fiche 21: Afdruipzone van golfplaten/leien/gevelbekleding.

Afdruipzone/afvloeizone

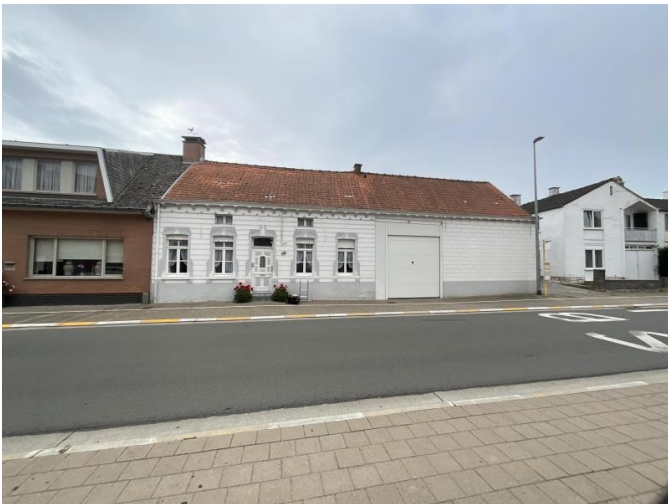
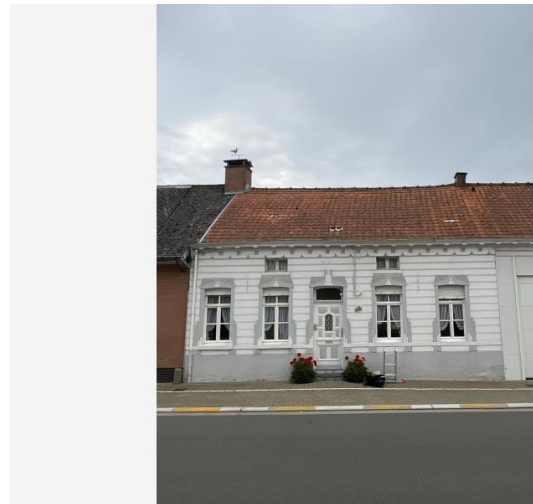
## Fiche 24: Dakbedekking (anders dan leien of golfplaten)

| Beschrijving | Notitie | Terug te vinden op plannen |
|---|---|---|
| Fiche 24: Dakbedekking (anders dan leien of golfplaten) | De dakbedekking bestaat uit pannen en is niet asbestverdacht.<br><br>De dakbedekking van het afdak bestaat uit plastic platen en is niet asbestverdacht. | - |
