# Asbestinventarisatetest

Kalkovenlaan 66/2, 1785 Merchtem

Attestnummer : **20261008-000013.000**

Uitgegeven op : **08.10.2026**

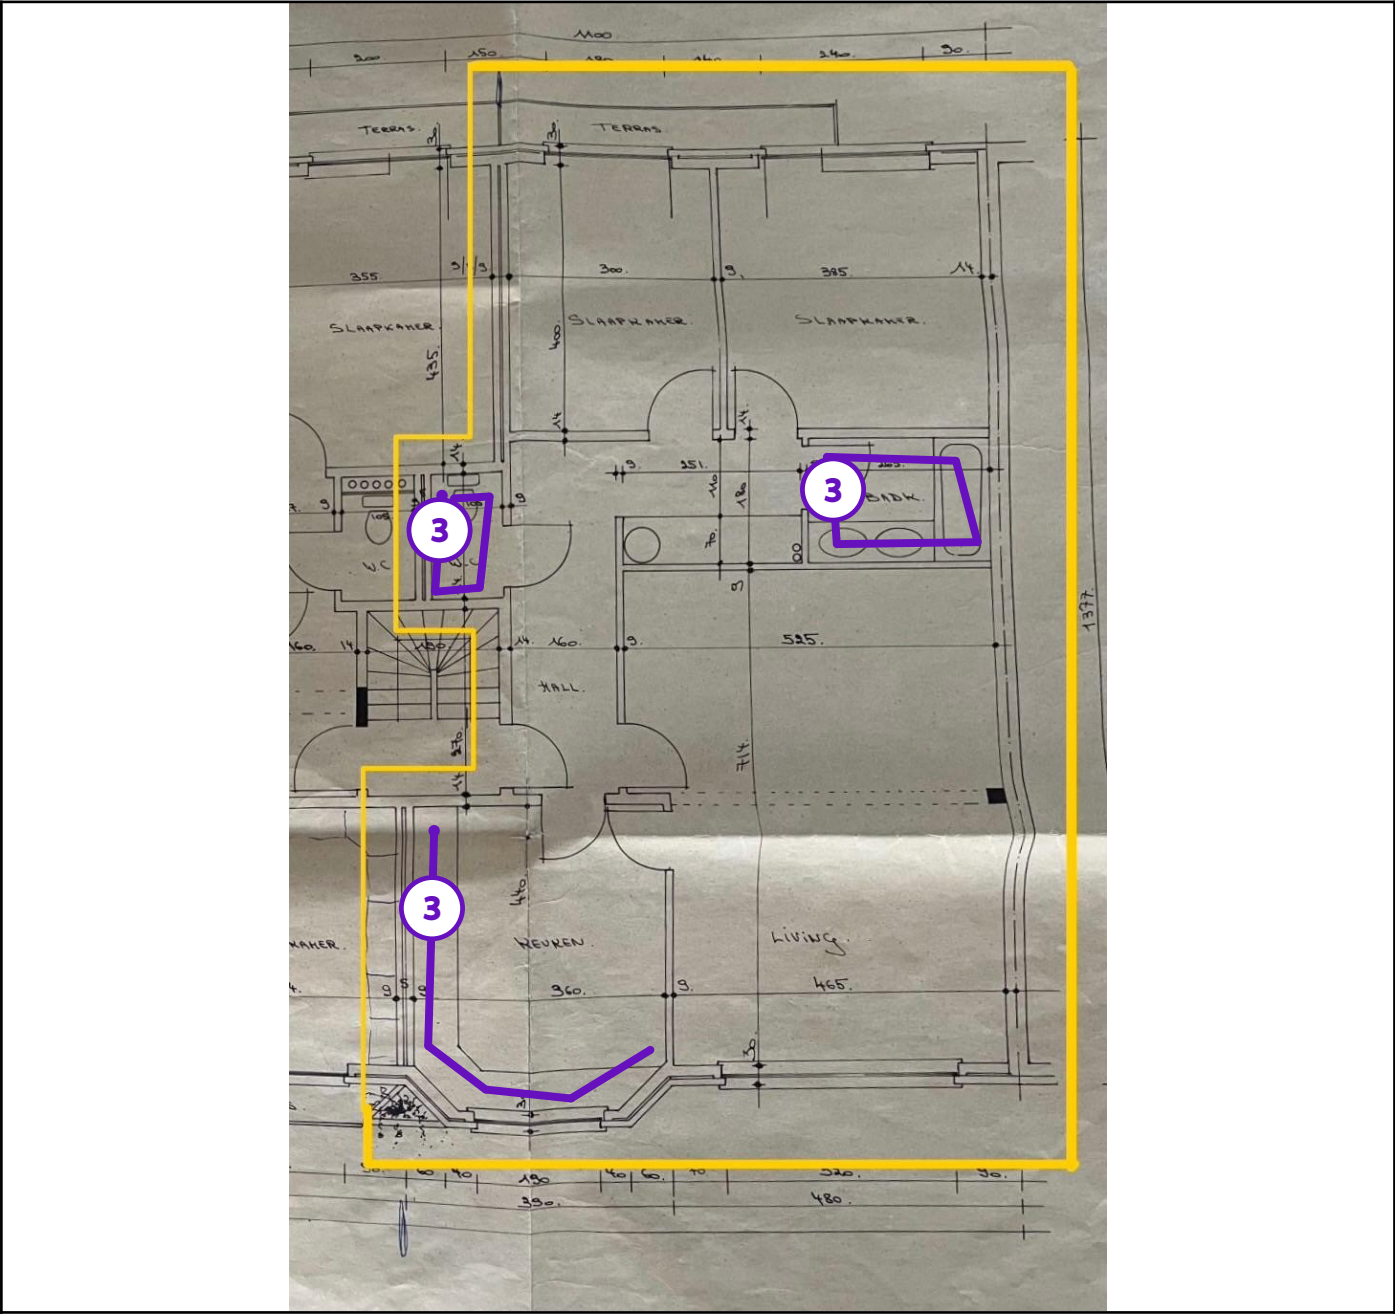
# Plan 1.3: Appartement

Op moment van de inspectie kon niet worden nagegaan of de tegellijm achter de muurtegels/plinten asbestverdacht is. Bij renovatie of verwijdering van de tegels dient het materiaal te worden geanalyseerd voor de werken van start gaan.

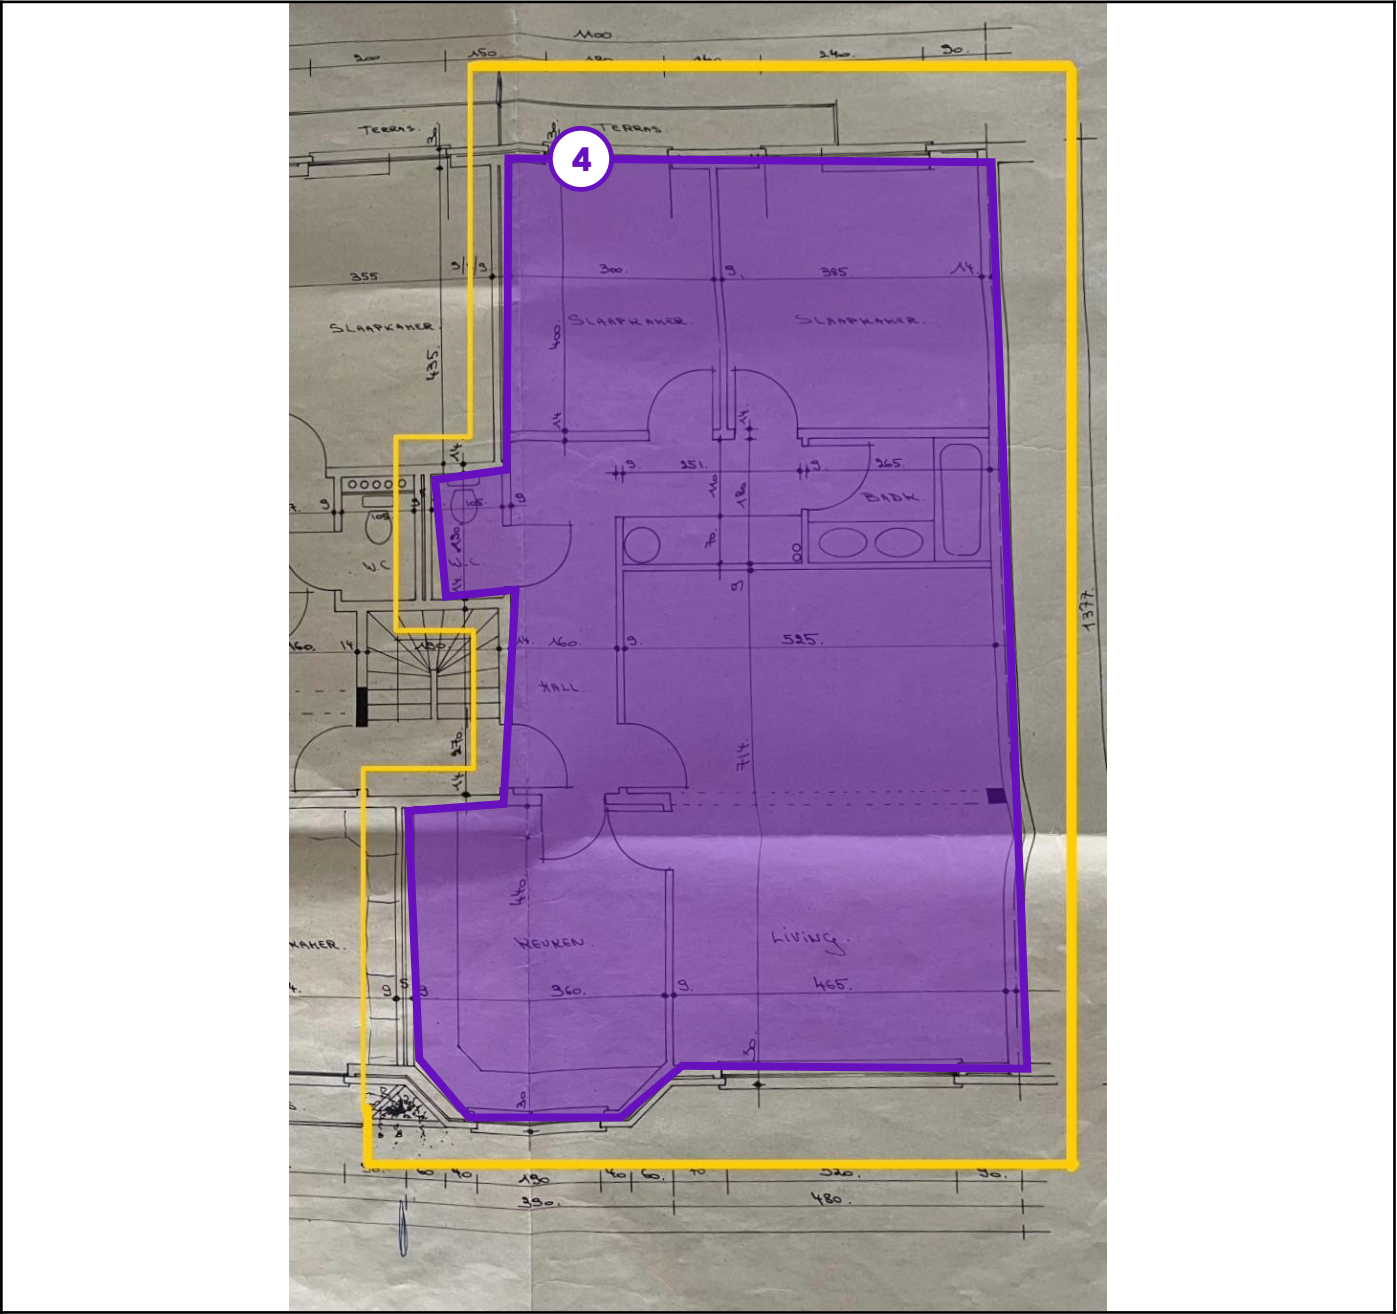
# Plan 1.4: Appartement

tegellijm onder de vloertegels of achter de plinttegels asbestverdacht is. Bij renovatie of verwijdering van de tegels dient het materiaal te worden geanalyseerd voor de werken van start gaan.

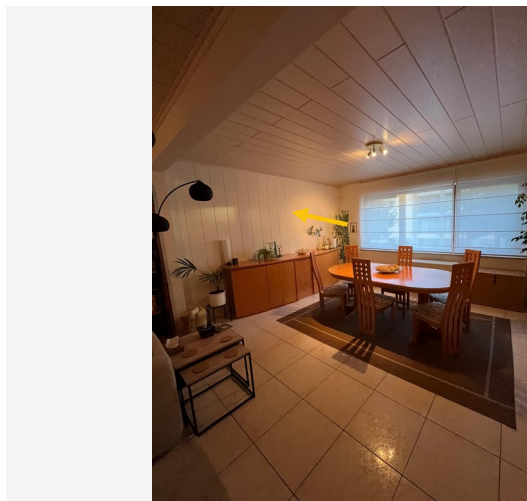
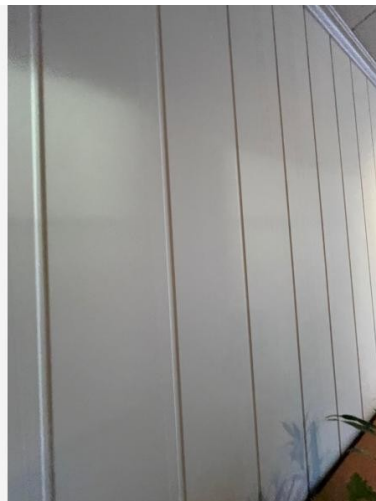
# Fiche 1: Valse wand(en)/voorzetwand(en) - Gipskarton-Pvc-hout

De valse wand(en)/voorzetwand(en) bestaat(bestaan) uit niet-asbestverdachte gipskartonplaten/hout-/pvc platen. Zonder destructie is het niet mogelijk om na te gaan of er asbestverdachte materialen aanwezig zijn achter de valse wand(en)/voorzetwand(en).

| Basis voor advies | De asbestdeskundige beoordeelt het materiaal als niet-asbestverdacht. |

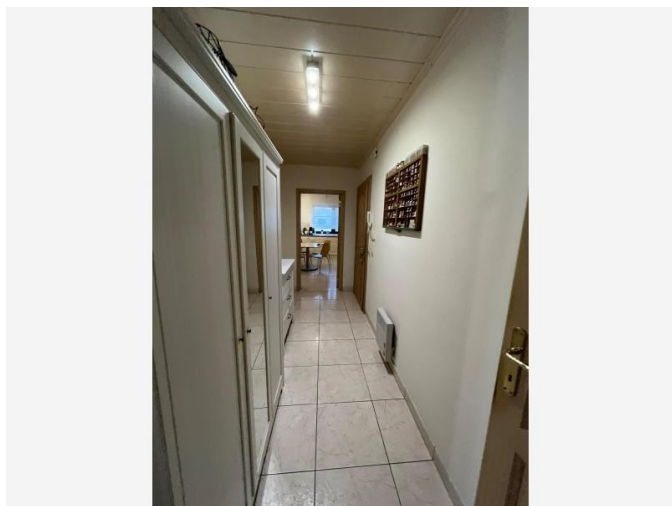
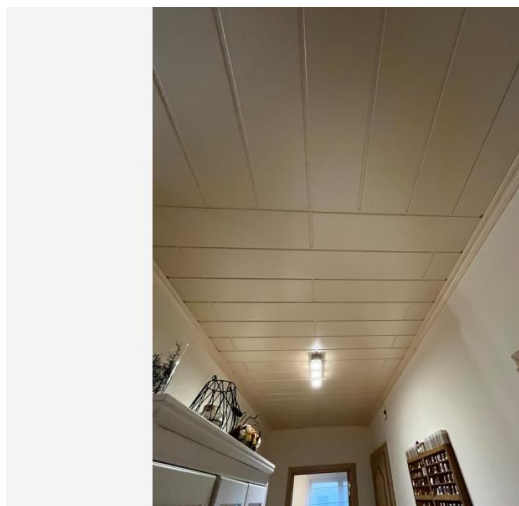
Het plafond bestaat uit niet-asbestverdachte gipskartonplaten/hout-/pvc platen . Zonder destructie is het niet mogelijk om na te gaan of er asbestverdachte materialen aanwezig zijn achter de gipskartonplaten/hout-/pvc platen.

| Basis voor advies | De asbestdeskundige beoordeelt het materiaal als niet-asbestverdacht. |

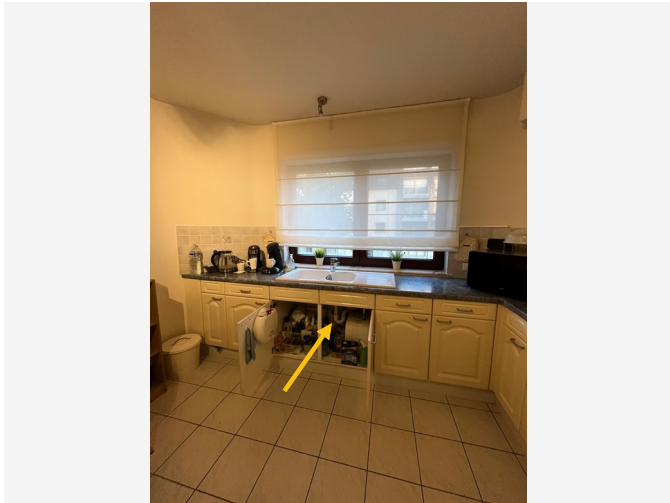
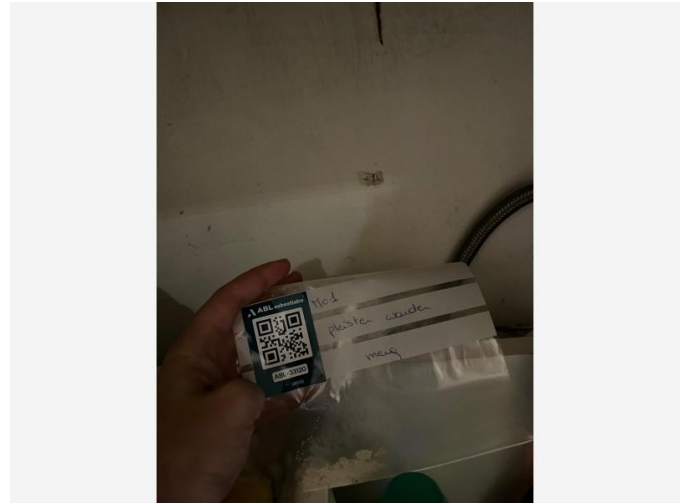
## Fiche 5: Pleisterwerk wanden

### Conclusie

Geen asbest

| # | Type | Referentie | Resultaat |
|---|---|---|---|
| 5.1 | Mengmonster | M01 | Geen asbest |

| Opmerking | <p>De hoeveelheid betreft een schatting.</p> <p>Het materiaal werd bemonsterd op de volgende locaties: hberging hal, slaapkamer en keuken</p> <p>Het materiaal op volgende verplichte locatie werd niet bemonsterd wegens: geen trappenhal aanwezig en geen stooklokaal door elektrische decentrale verwarming.</p> |

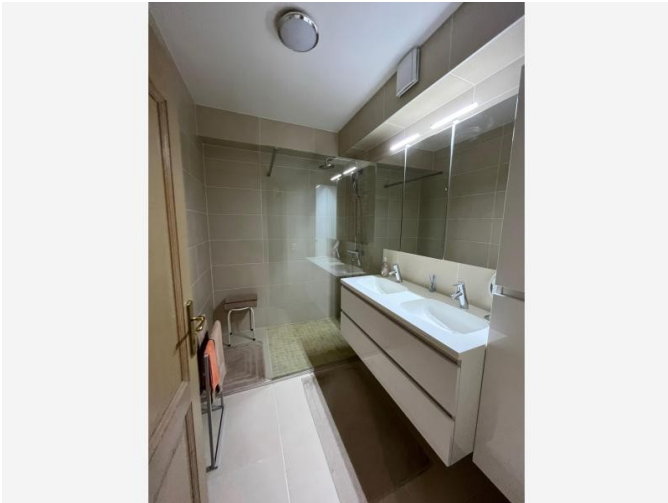
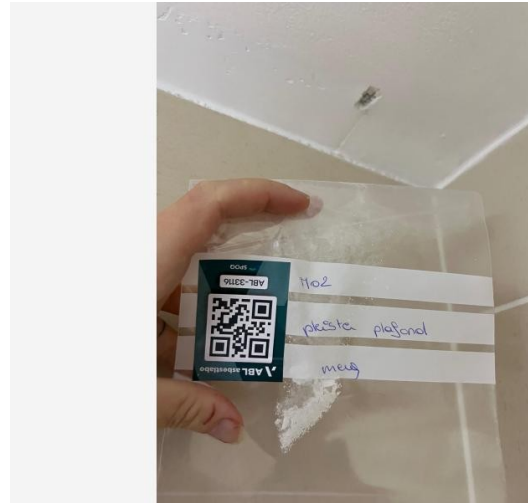
## Fiche 6: Pleisterwerk plafonds

### Conclusie

Geen asbest

| # | Type | Referentie | Resultaat |
|---|---|---|---|
| 6.1 | Mengmonster | M02 | Geen asbest |

| Opmerking | <p>De hoeveelheid betreft een schatting</p> <p>Het materiaal werd bemonsterd op de volgende locaties: slaapkamer en badkamer</p> <p>Het materiaal op volgende verplichte locatie werd niet bemonsterd wegens: geen trappenhal aanwezig en geen stooklokaal aanwezig wegens decentrale verwarming elektrisch.</p> |

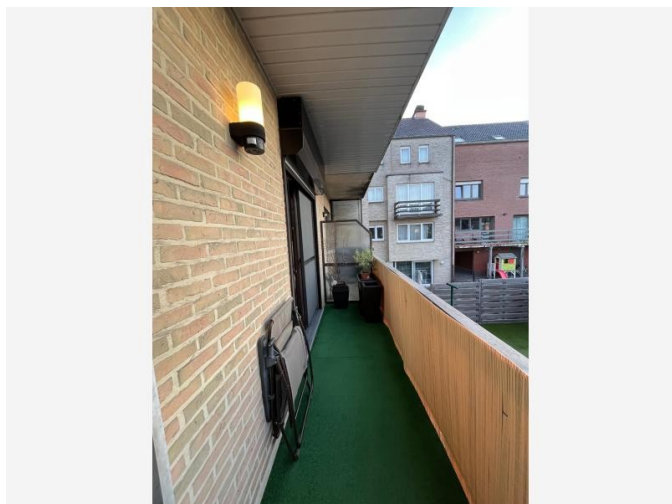
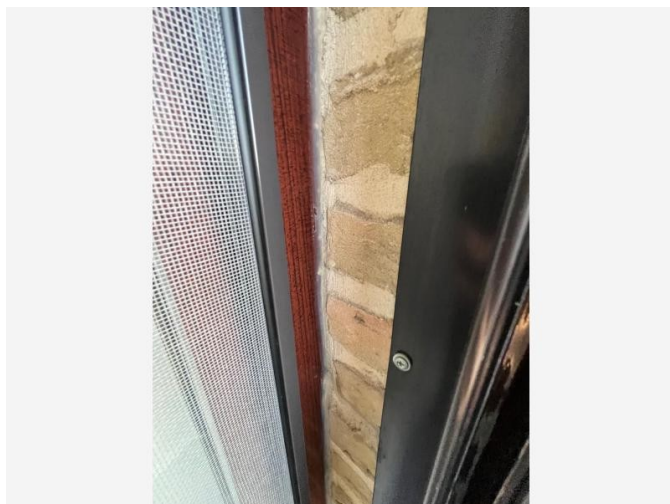
### Fiche 7: Afdichtingsmateriaal (mastiek,kit,...) aan schrijnwerk - Niet verdacht

| Beschrijving | Notitie | Terug te vinden op plannen |
|---|---|---|
| Fiche 7: Afdichtingsmateriaal (mastiek,kit,...) aan schrijnwerk - Niet verdacht | Het aanwezig afkittingsmateriaal is niet asbest-verdacht.<br><br>Betreft silicone | - |

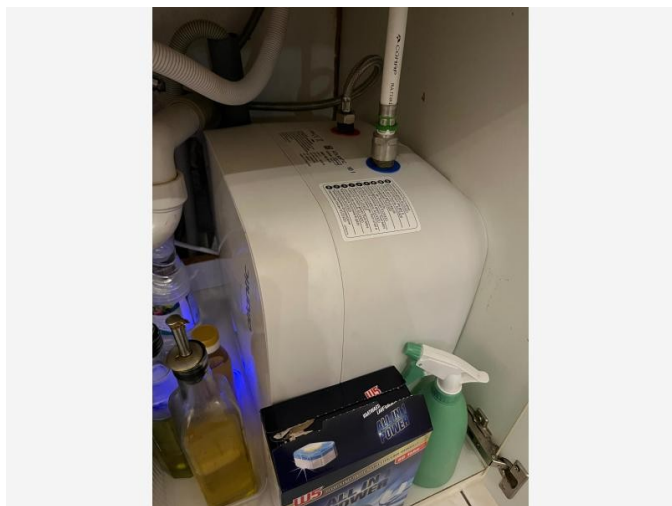
## Fiche 12: Leidingisolatie - niet aanwezig

| Beschrijving | Notitie | Terug te vinden op plannen |
|---|---|---|
| Fiche 12: Leidingisolatie - niet aanwezig | Geen leidingisolatie aanwezig. | - |
