# Asbestinventarisatetest

Engerstraat 32, 3071 Kortenberg

Attestnummer : 20260703-000212.000

Uitgegeven op : 03.07.2026

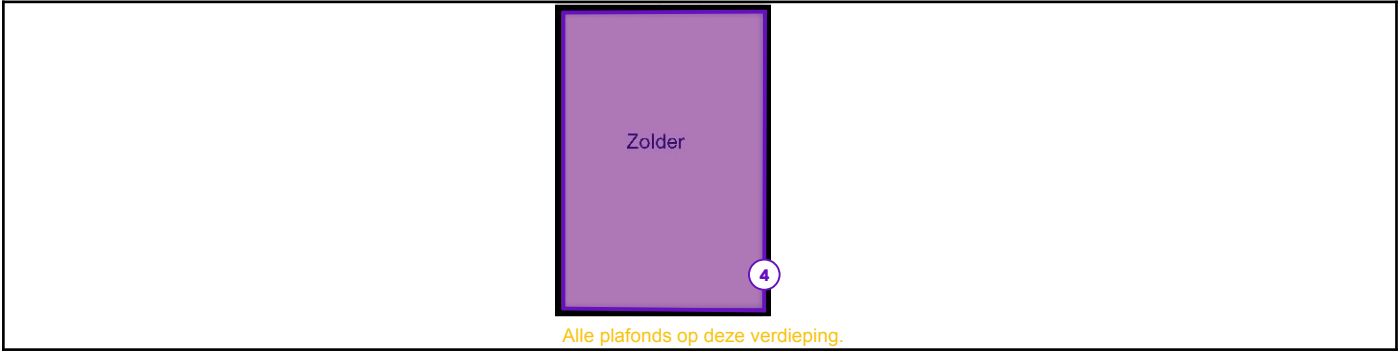
# Plan 1.9: Plan zolder

| Beschrijving | Type | Actie |
|---|---|---|
| 4. Zolder niet betreedbaar | Beperking | - |

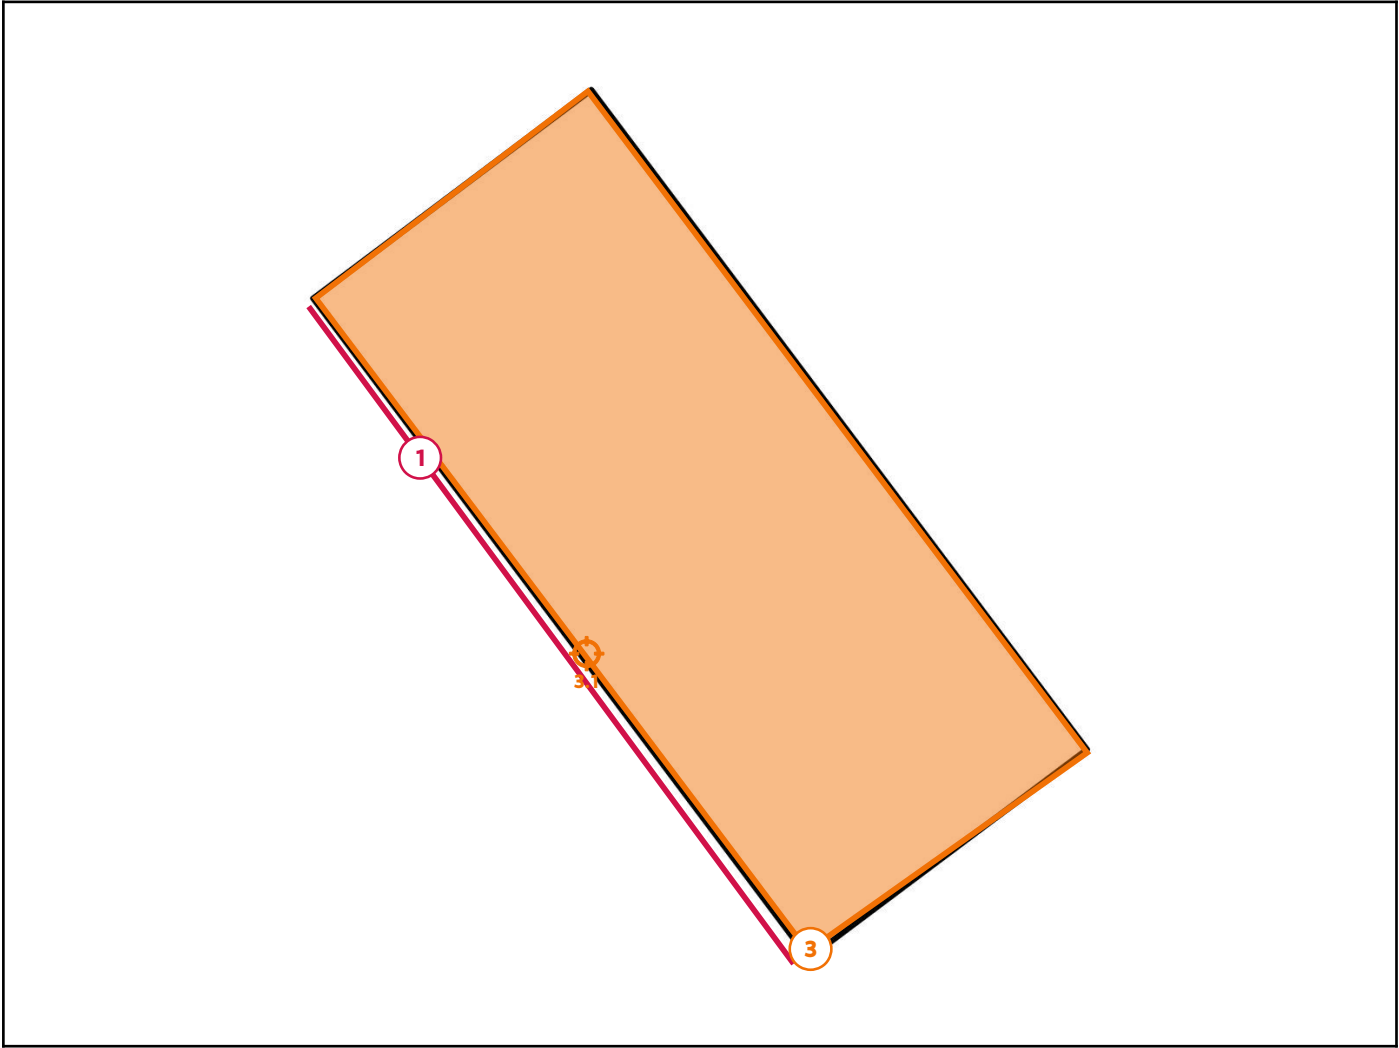
## Plan 2.1: Garage plan

| Beschrijving | Type | Actie |
|---|---|---|
| 1. Sediment | Asbestmateriaal | Dringend verwijderen |
| 3. Asbestcement golfplaten | Asbestmateriaal | Verwijderen |

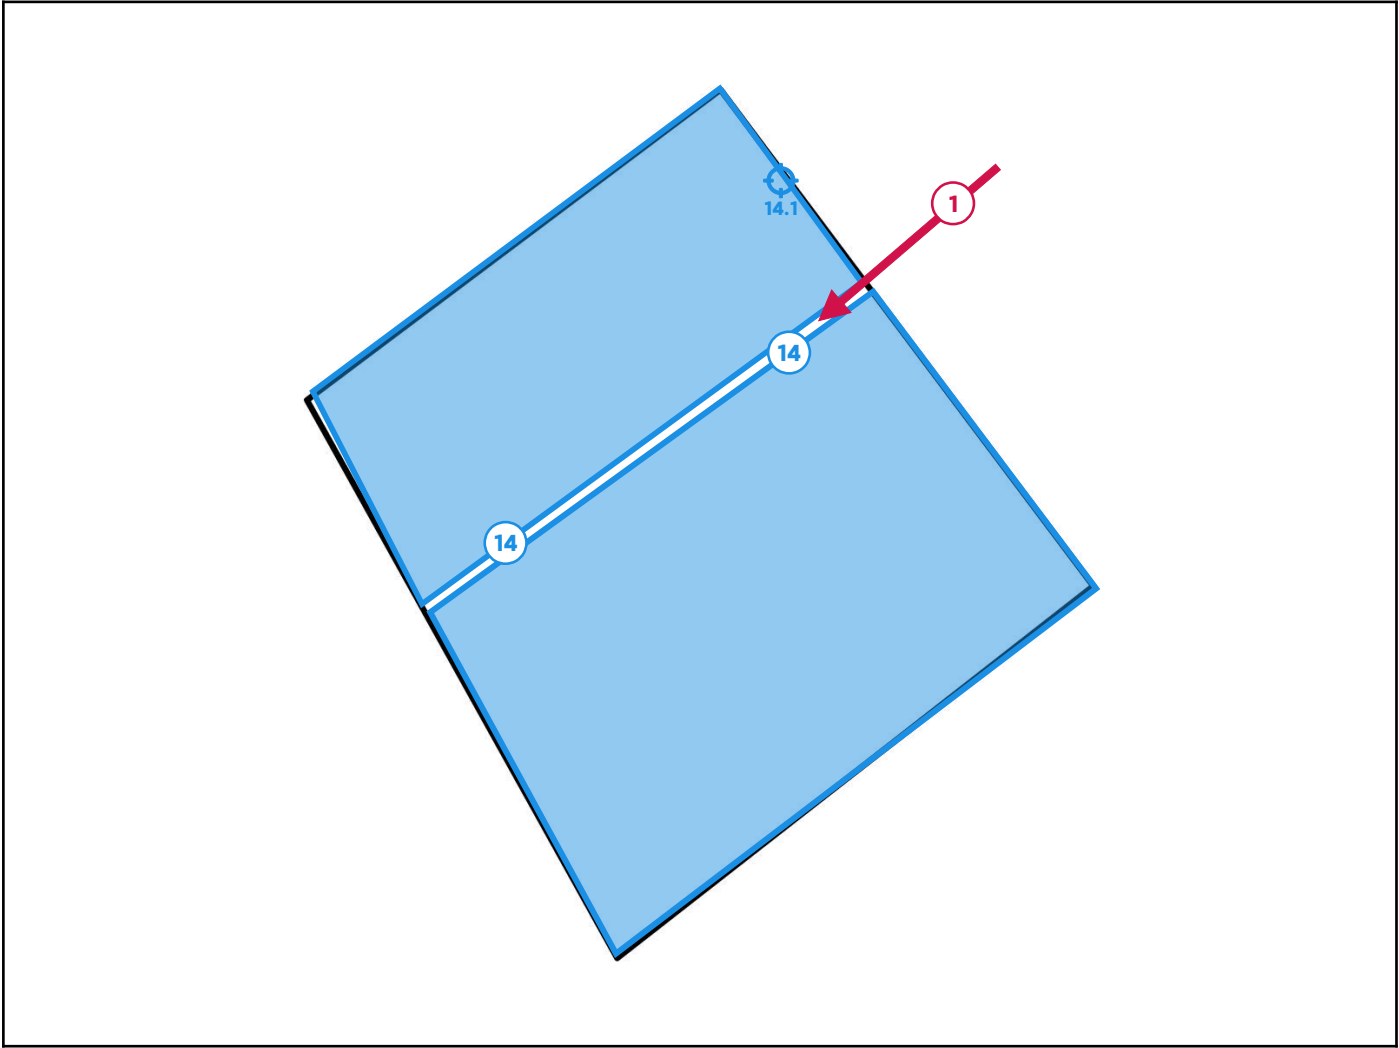
# Plan 3.1: Stal 1 plan

| Beschrijving | Type | Actie |
|---|---|---|
| 1. Sediment | Asbestmateriaal | Dringend verwijderen |

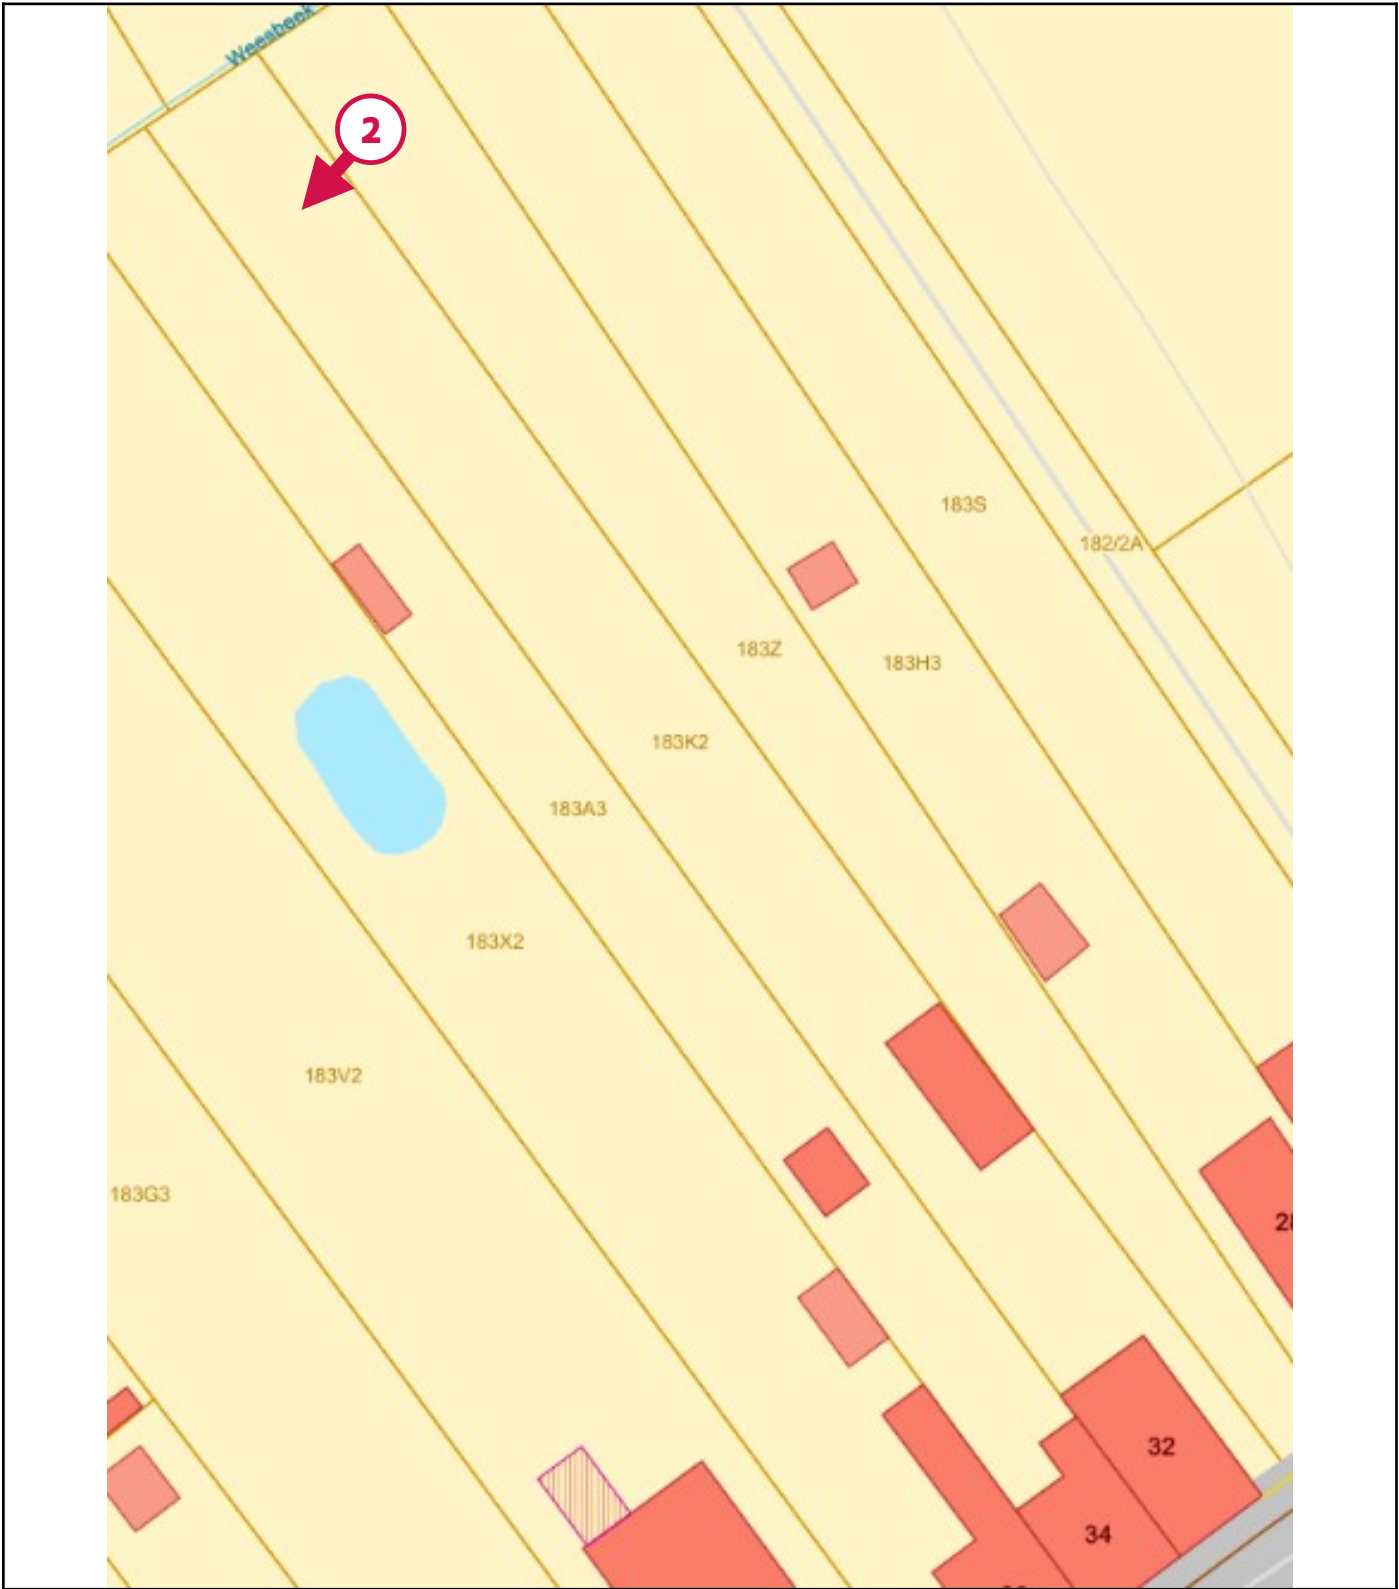
# Plan 5.1: Vaststellingen buiten de constructies

| 2. Golfplaten afval | Asbestmateriaal | Dringend verwijderen |

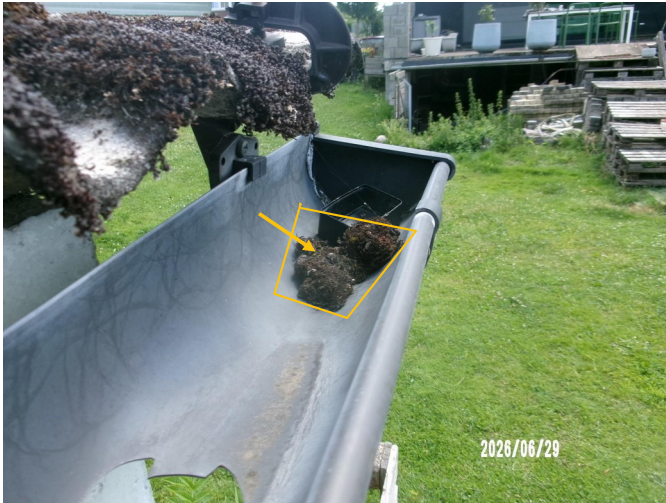
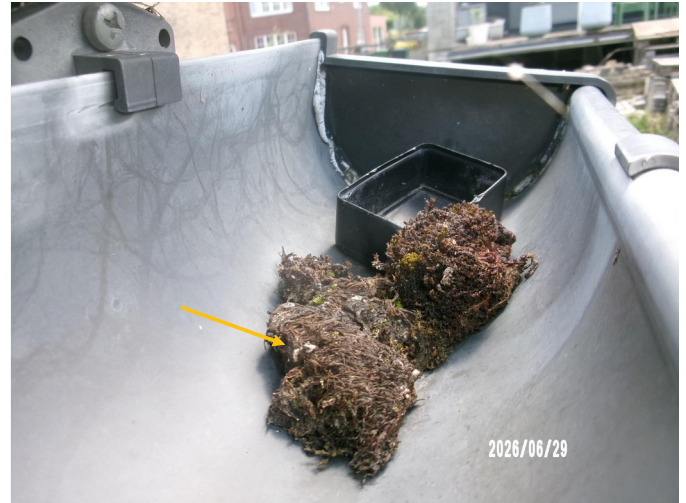
| Beschrijving | Sediment |
| Bron van de resten | Een asbesthoudend golfplaten dak. |
| Gebondenheid resten | Niet hecht |
| Opmerking | De vezels die afspoelen van de asbesthoudende golfplaten op het dak komen terecht in de afvoergoten van de woning. De aanwezigheid van de vezels kan evenwel niet met het blote oog vastgesteld worden. Het water wordt niet opgevangen in een waterbak. Als u water zou opvangen gebruik dit water niet voor het gieten van planten, bloemen, ... vermits het asbesthoudende vezels bevat. |

**Dringend verwijderen**

- Verwijder het asbestafval.
- Voer bijkomende staalname(s) uit.

- Eenvoudige handelingen: mag via doe-het-zelf of door werknemer(s) met opleidingsattest eenvoudige handelingen  
De vezels die afspoelen van de asbesthoudende golfplaten op het dak komen terecht in de afvoergoten van de woning. De aanwezige resten (mos, vuilresten) verwijderen. U kan dit het best doen na een regenachtige dag, als het sediment vochtig is of u kan ook het sediment voorzichtig bevochtigen. Draag persoonlijke beschermingsmiddelen (FFP3 masker, wegwerphandschoenen, ...).

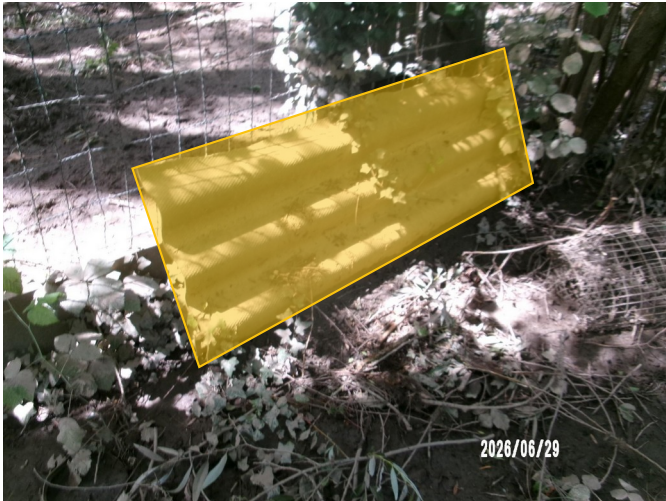
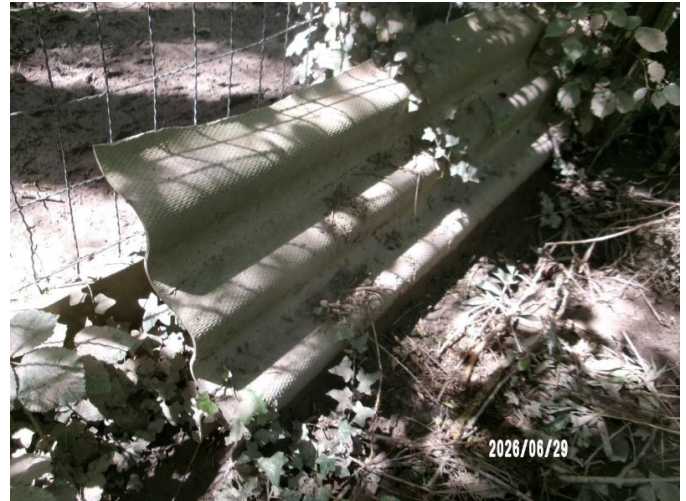
| Beschrijving | Golfplaten afval |
| Aanwezige resten | <p>Betreft een restant golfplaat, overschot, niet gebruikt gedeelte.</p> <p>Een staalname is uitgevoerd op de nog aanwezige golfplaten op de garage. Dit is asbesthoudend volgens het labo rapport. Verwijzing naar dit laborapport.</p> |
| Opmerking | Een golfplaat is aangetroffen in het achterste gedeelte van de tuin. |

**Dringend verwijderen**

- Scherm in afwachting van verwijdering het asbestafval af van luchtstromingen en verstoring: bijvoorbeeld door het te verpakken, te fixeren, af te dekken, signalisatie - afbakening aan te brengen, ....
- Verwijder het asbestafval.

- Eenvoudige handelingen: mag via doe-het-zelf of door werknemer(s) met opleidingsattest eenvoudige handelingen  
Als dit materiaal verwijderd kan worden zonder het te breken, te beschadigen... , dan mag met dit met eenvoudige handelingen. Vermijd stofvorming en stofverspreiding op elk moment van de werken. Bevochtig of fixeert het materiaal.

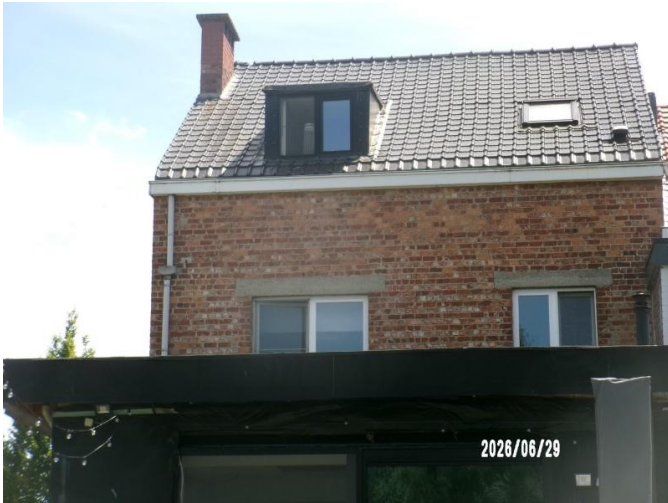
Situeringsfoto

| Opmerking | Het oude dak is volledig verwijderd, en vernieuwd in 2017, bewijs via voorgelegde factuur. |

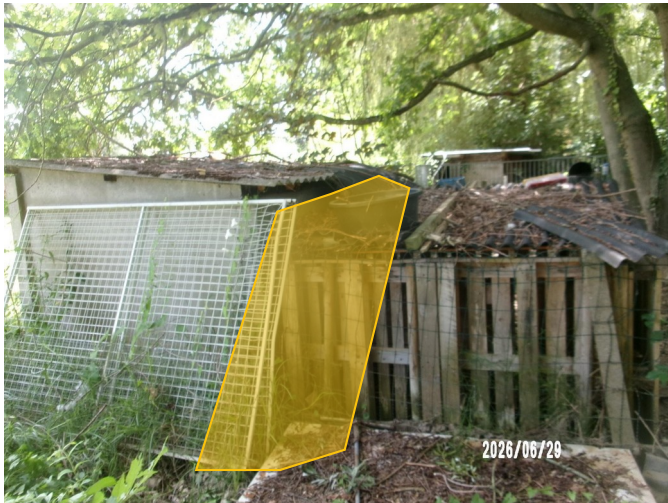
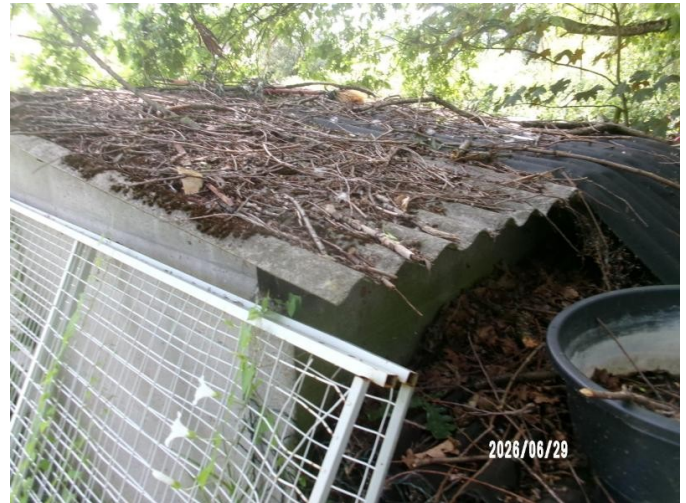
| Geraamd volume | 0,108 m <sup>3</sup> |
| Opmerking | Afdruipzone aan het uiteinde van het golfplaten dak, loopt af op een lager gelegen dak waarna het afloopt naar de bodem. Het sediment op het lager gelegen dak bevat eveneens asbestvezels. |

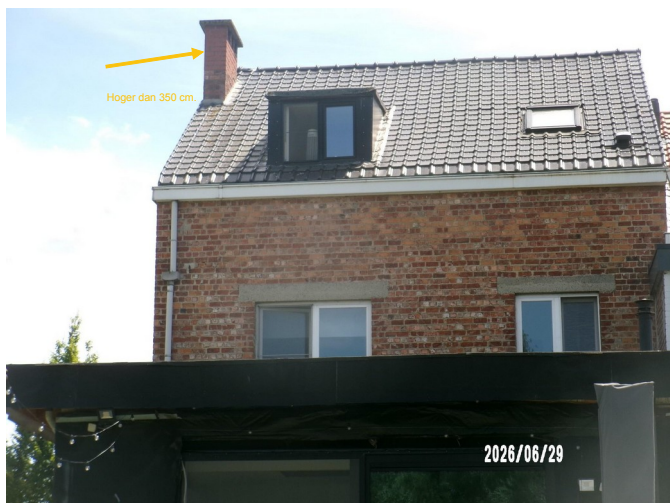
### Fiche 21: Rookgaskanaal

| Beschrijving | Notitie | Terug te vinden op plannen |
|---|---|---|
| Fiche 21: Rookgaskanaal | Het gemetste rookgaskanaal kan niet onderzocht worden. Er is geen inspectieluik aanwezig die de mogelijkheid geeft om de hele schouw aan de binnenzijde te onderzoeken. De bovenzijde (uitgang) van de schouw is niet bereikbaar wegens te hoog (+350 cm). | - |
