# Asbestinventarisatetest

Polderstraat 80, 9060 Zelzate

Attestnummer : 20260902-000212.001

**Asbestveilig** (maar niet asbestvrij)

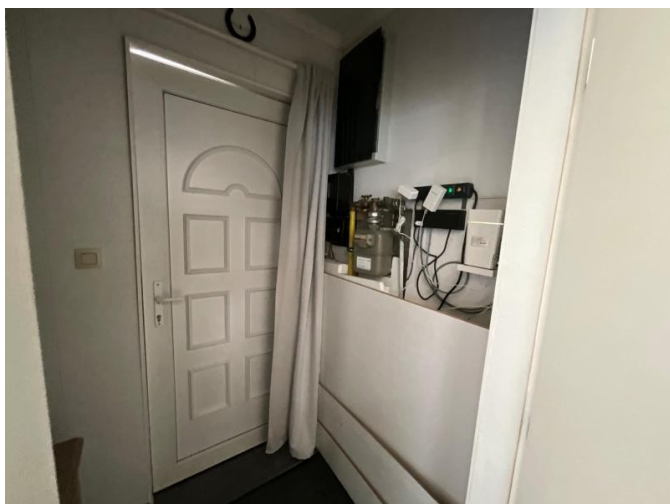
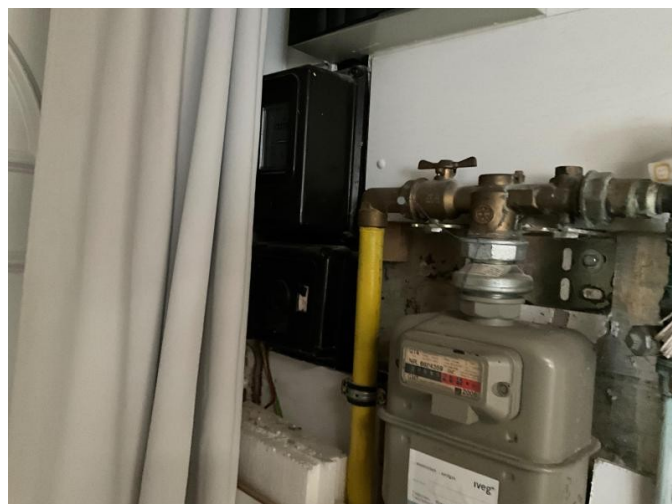
# Fiche 1: Bakeliet electra verdeeldozen en zekeringkasten.

| Eindbeoordeling materiaalrisico | Laag materiaalrisico en/of verlaagde kans op vezelvrijgave |

| Asbestsoort (vezeltype) | Crocidoliet aanwezig |
| Asbestconcentratie | Laag (< 50%) |
| Toestand van het materiaal | Onbeschadigd, niet verweerd |

| Beschrijving | Bakeliet electra verdeelkasten en zekeringkasten. |
| Opmerking | Alle types infrastructuur zoals afgebeeld op de foto die aanwezig zijn in de woning vallen onder deze bronfiche, en worden niet afzonderlijk aangeduid op het plan. |

Zorgvuldig beheren

- Zorg voor een veilig beheer. Vermijd het beschadigen van het asbestmateriaal. Controleer de toestand jaarlijks op wijzigingen.
- Voer bijkomende staalname(s) uit.

- Eenvoudige handelingen: mag via doe-het-zelf of door werknemer(s) met opleidingsattest eenvoudige handelingen  
Indien u dit als doe-het-zelver wenst te verwijderen dient u de nodige voorzorgsmaatregelen te nemen:  
Informeer u op voorhand bij uw plaatselijk recyclagepark welke maatregelen u kunt treffen voor een veilig transport en afgave of ophaling van de asbesttoepassing. De meeste recyclageparken hebben specifieke zakken en beschermkledij ter beschikking.

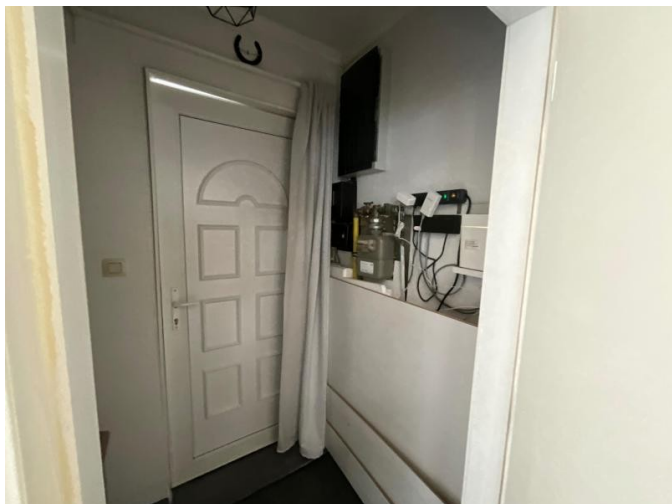
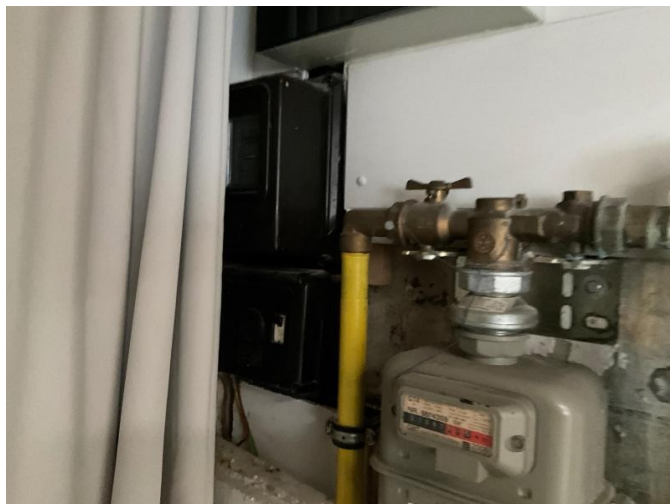
| Eindbeoordeling materiaalrisico | Laag materiaalrisico en/of verlaagde kans op vezelvrijgave |

| Asbestsoort (vezeltype) | Crocidoliet aanwezig |
| Asbestconcentratie | Laag (< 50%) |
| Toestand van het materiaal | Onbeschadigd, niet verweerd |

| Beschrijving | Bakeliet elektriciteitskast netbeheerder |

Zorgvuldig beheren

- Zorg voor een veilig beheer. Vermijd het beschadigen van het asbestmateriaal. Controleer de toestand jaarlijks op wijzigingen.
- Voer bijkomende staalname(s) uit.

- Eenvoudige handelingen: mag via doe-het-zelf of door werknemer(s) met opleidingsattest eenvoudige handelingen  
Deze toepassing mag enkel door de netbeheerder worden verwijderd.

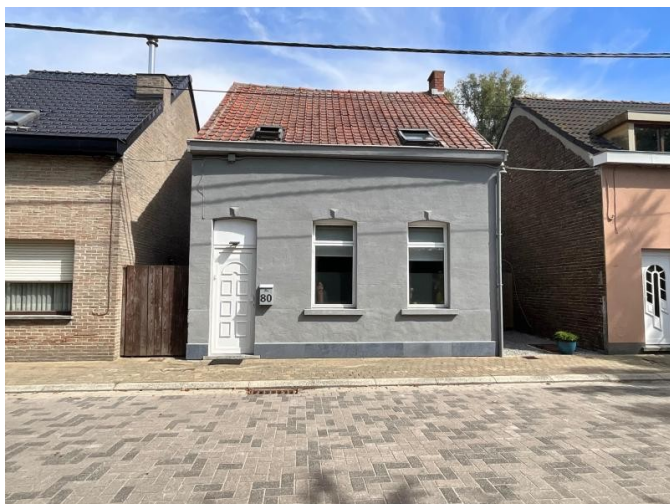
**Reden:** Het te onderzoeken materiaal situeert zich hoger dan 3,50 m te rekenen vanaf een veilige ondergrond

**Uitleg van de asbestdeskundige:** In de rookgaskanalen kunnen asbesthoudende stoepassingen verwerkt zijn. Dit kan echter niet worden geïnspecteerd. Bij sanering of renovatie wordt aangeraden om bij vaststelling dat er schouwpoten zijn gebruikt, deze te laten onderzoeken op het al dan niet asbesthoudend karakter ervan.

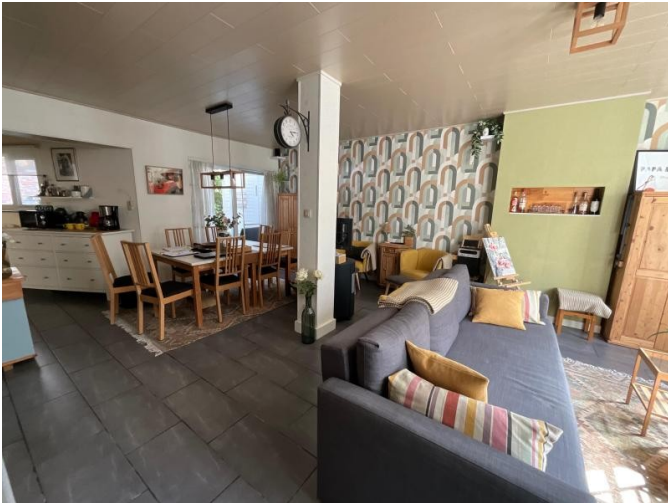
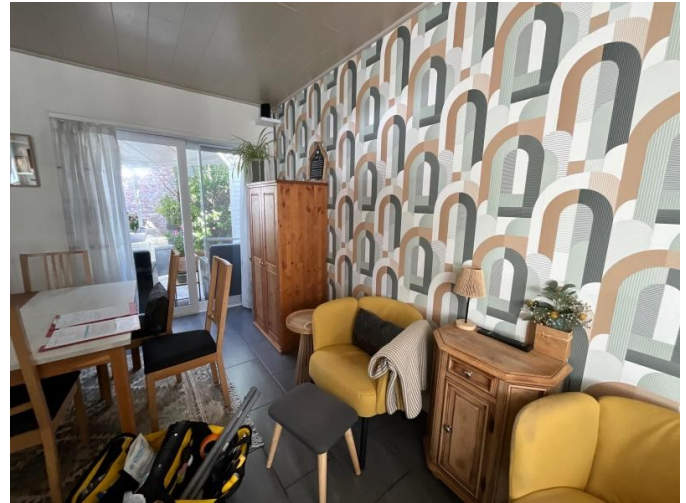
Verschillende wanden bestaan uit gipskartonbeplating. Binnen het kader van een niet-destructief onderzoek konden de achterliggende lagen niet worden geanalyseerd. Enkel door deze beplatingen te verwijderen of door een destructief onderzoek kunnen de achterliggende lagen geanalyseerd worden. De smeerlagen tussen de gipskartonplaten kon niet worden vastgesteld, en dienen bij sanering bemonsterd te worden ingeval er twijfel is dat ze aangebracht zijn voor 2001. Bij vernieuwing van deze binnenschil wordt aanbevolen om nieuw monsternamen te laten nemen.

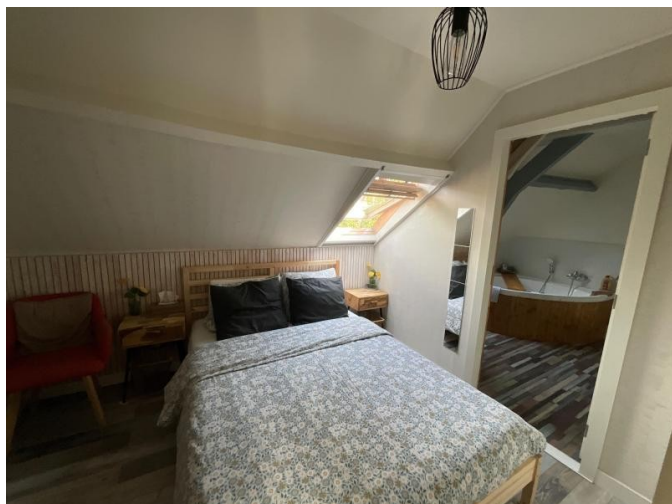
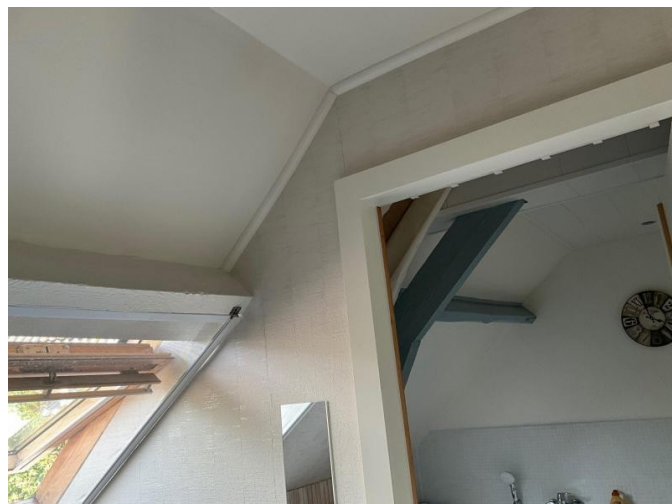
Verschillende plafonds bestaan uit gipskartonbeplating. Binnen het kader van een niet-destructief onderzoek konden de achterliggende lagen niet worden geanalyseerd. Enkel door deze te verwijderen of door een destructief onderzoek kunnen de achterliggende lagen geanalyseerd worden. De smeerlagen tussen de gipskartonplaten konden niet worden vastgesteld, en dienen bij sanering bemonsterd te worden ingeval er twijfel is dat ze aangebracht zijn voor 2001. Bij vernieuwing van deze binnenschil wordt aanbevolen om nieuw monsternamen te laten nemen.

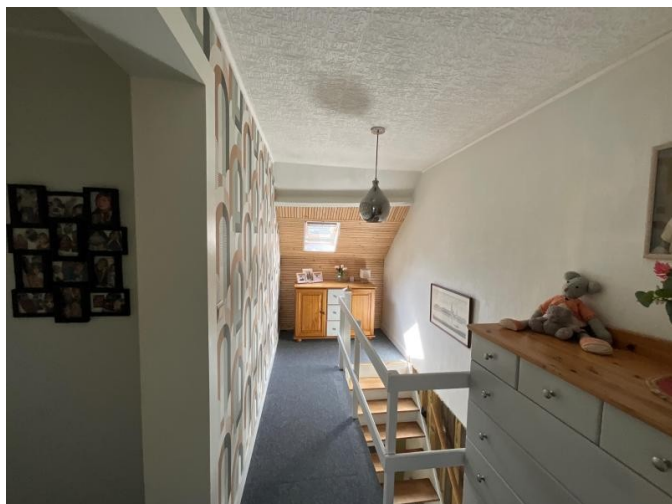
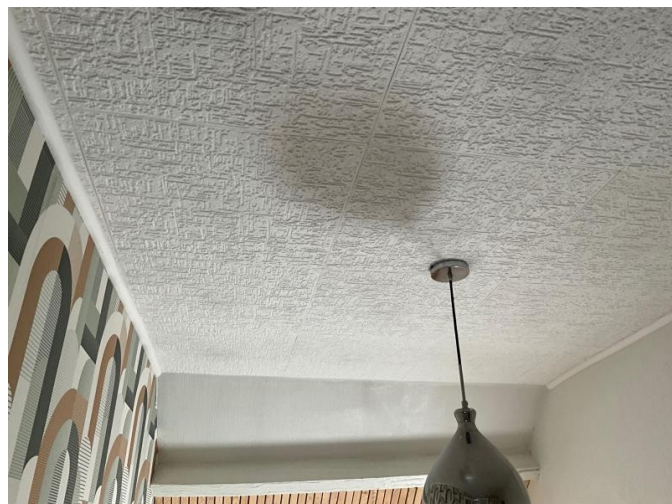
Alle plafonds bestaan uit beplating en/of lambriseringen welke niet-asbest-verdacht zijn. Binnen het kader van een niet-destructief onderzoek konden de achterliggende lagen niet worden geanalyseerd. Enkel door deze te verwijderen of door een destructief onderzoek kunnen de achterliggende lagen geanalyseerd worden. Bij vernieuwing van deze binnenschil wordt aanbevolen om nieuw monstername te laten nemen.

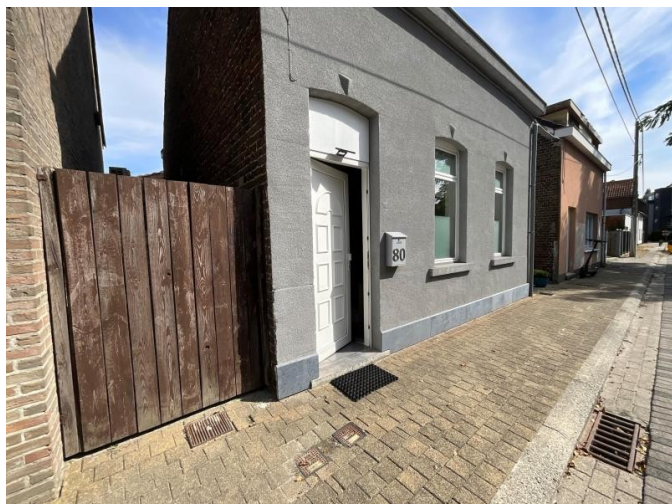
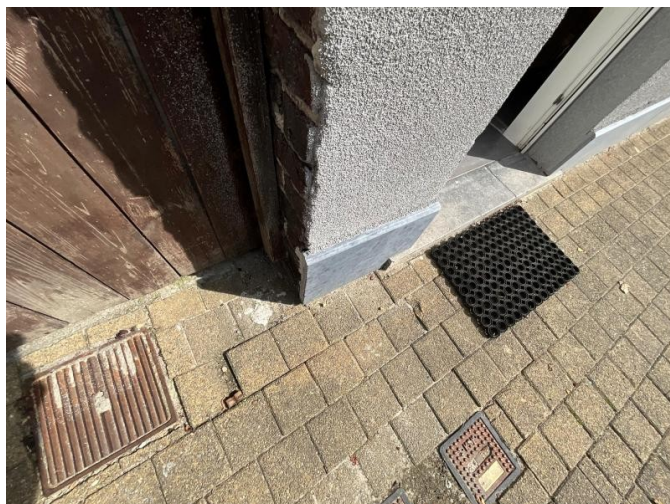
Geen asbest

| # | Type | Referentie | Resultaat |
|---|---|---|---|
| 8.1 | Mengmonster | 703 | Geen asbest |

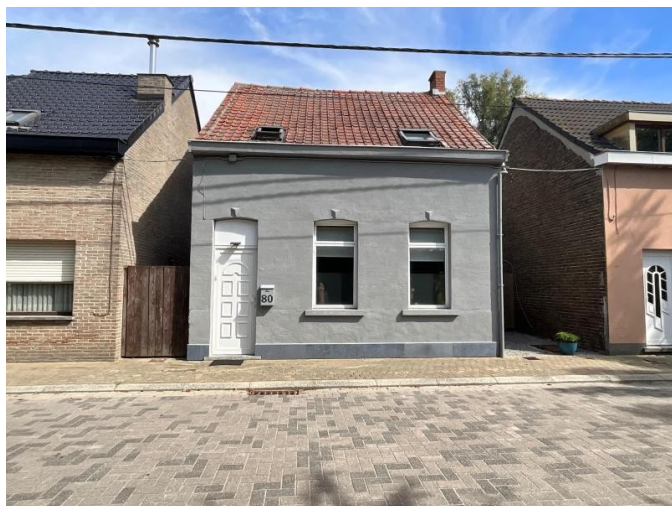
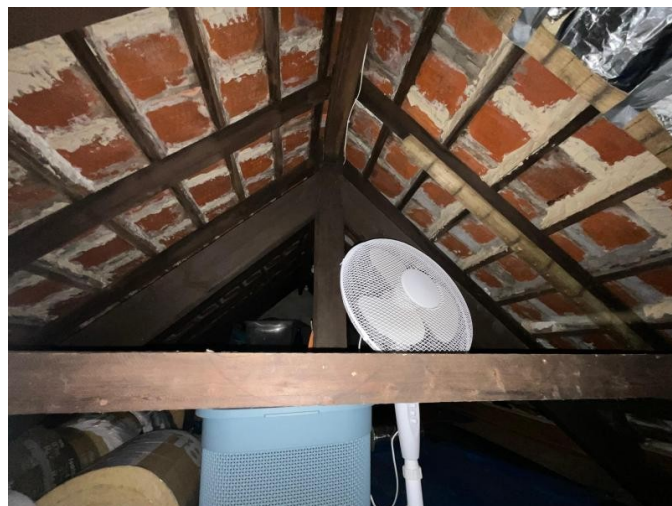
### Fiche 9: Dakpannen

| Beschrijving | Notitie | Terug te vinden op plannen |
|---|---|---|
| Fiche 9: Dakpannen | Het dak bestaat uit dakpannen. | Plan 1.13: Schema daken |

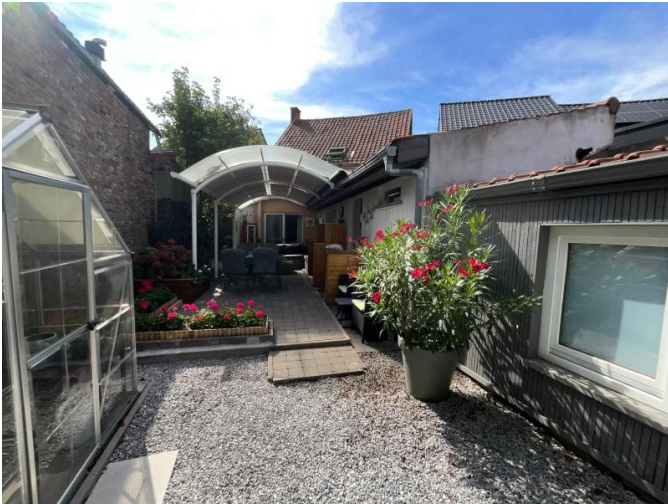
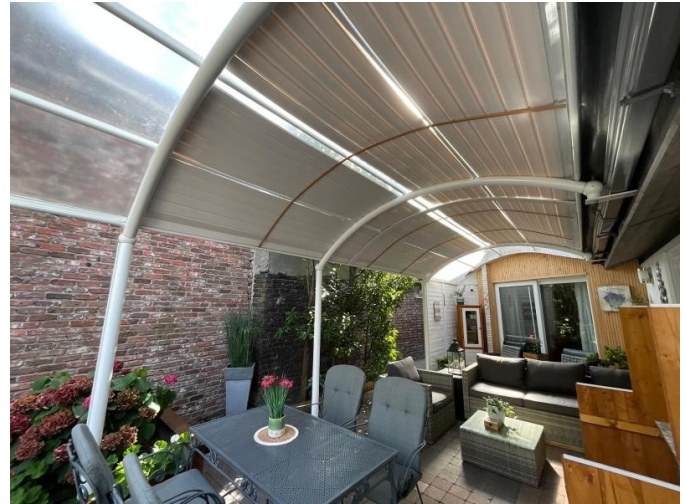
## Fiche 10: Polycarbonaat dak

| Beschrijving | Notitie | Terug te vinden op plannen |
|---|---|---|
| Fiche 10: Polycarbonaat dak | Het dak bestaat uit polycarbonaatbeplating. | Plan 1.8: Schema woning +1 |

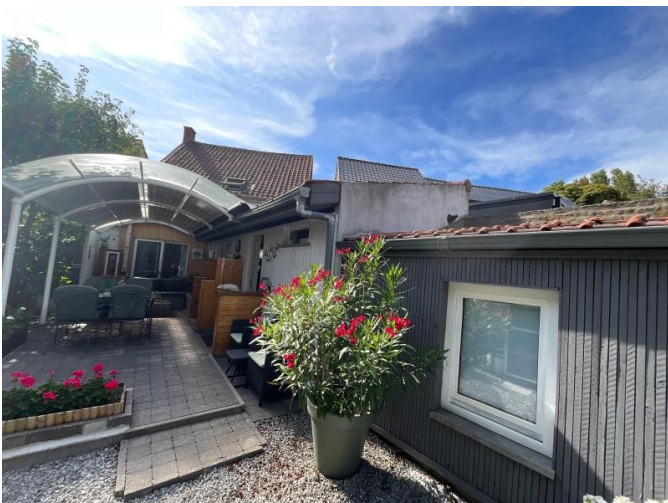
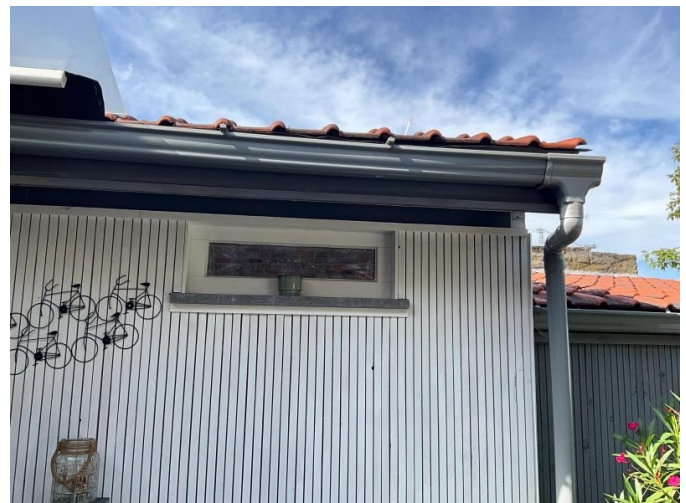
## Fiche 12: Onderdak in kunststof

| Beschrijving | Notitie | Terug te vinden op plannen |
|---|---|---|
| Fiche 12: Onderdak in kunststof | Het onderdak werd geïnspecteerd en er werd vastgesteld dat het uit kunststof bestaat. | Plan 1.6: Schema woning +1 |
