# Asbestinventarisatetest

Hoogstraat 83, 2870 Puurs-Sint-Amands

Attestnummer : 20250120-000491.001

Uitgegeven op : 20.01.2025

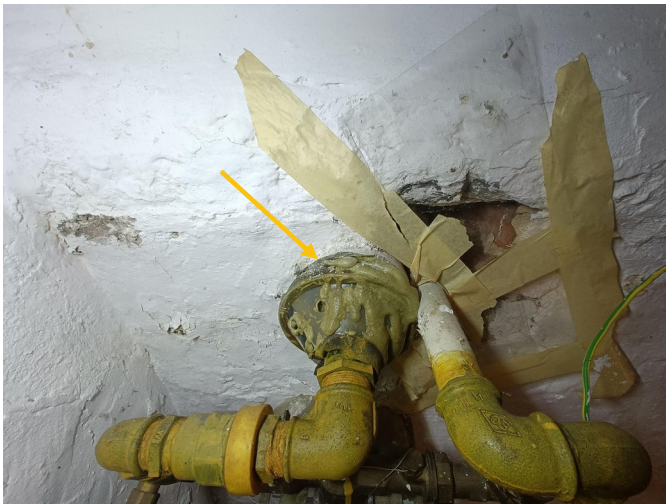
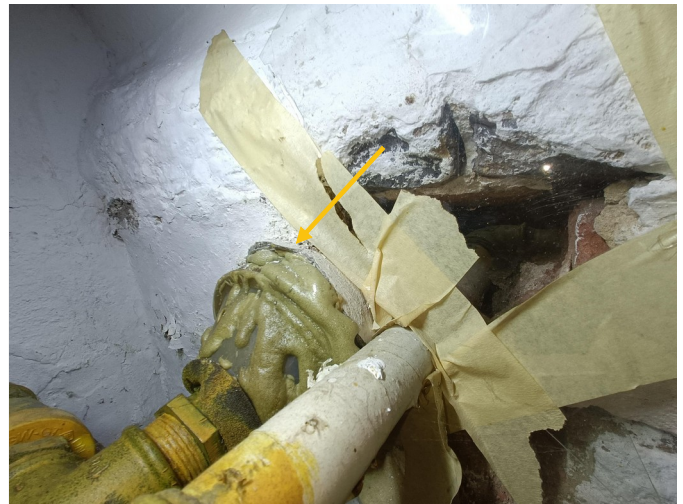
| Opmerking | De toepassing bevindt zich in de kelder, is deels bedekt met een verflaag, afgeschermd door kunststof (tape+plexi) en vertoont een lichte graad van verwerking ten gevolge van leeftijd en weersinvloeden. |

| Asbestsoort (vezeltype) | Crocidoliet aanwezig |
| Toestand van het materiaal | Licht beschadigd, licht verweerd. Intact calciumsilicaatmateriaal of categorie III 'gebondenheid' |

| Opmerking | Asbestverdachte vezelcement doorvoerbuis (gasleiding) gesitueerd in de kelder. De opgegeven lengte bedraagt de zichtbaar waarneembare lengte. Het is mogelijk dat de toepassing in werkelijkheid langer is. |

- Zorg voor een veilig beheer en verwijder deze asbesttoepassing bij eerstvolgende geplande renovatiewerken. Controleer de toestand jaarlijks op wijzigingen.

- Eenvoudige handelingen: mag via doe-het-zelf of door werknemer(s) met opleidingsattest eenvoudige handelingen  
Deze toepassing kan door een aannemer die over een opleidingsattest 'eenvoudige handelingen' beschikt verwijderd worden indien er geen verhoogd risico op vrijgave van asbestvezels (max. concentratie 0,01 vezels/cm<sup>3</sup> - CODEX Art. VI.3-54) ontstaat en de toepassing voorafgaand wordt gefixeerd/bevochtigd; de individuele elementen zonder machinale werktuigen en zonder breken of gooien één voor één losgemaakt worden; en ten slotte in gesloten verpakking weggevoerd worden naar een erkend afvalpunt (recyclagepark).

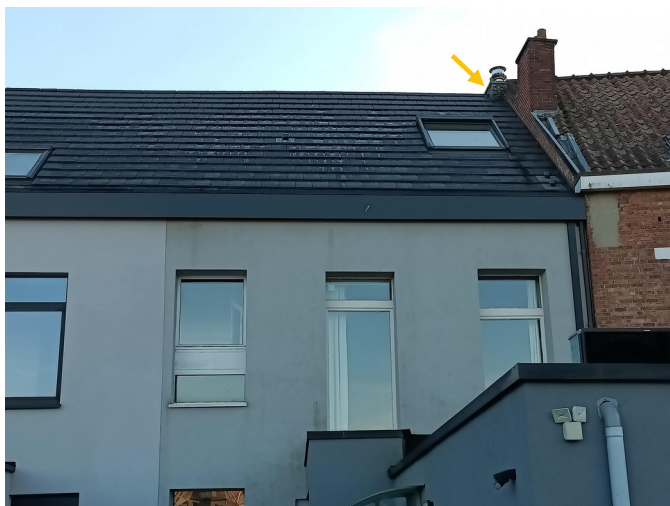
**Reden:** Het te onderzoeken materiaal situeert zich hoger dan 3,50 m te rekenen vanaf een veilige ondergrond

**Uitleg van de asbestdeskundige:** Vanop de begane grond is een gemetste schoorsteen waarneembaar. Er is geen veilige manier/toegang om het dak te bereiken. De schoorsteen (en rookgaskanaal indien aanwezig) kon niet onderzocht worden.

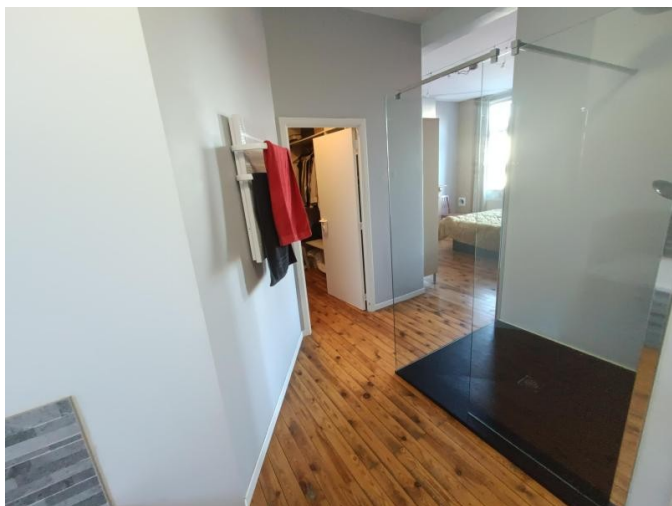
De overige binnenwanden zijn uitgevoerd in gyproc.

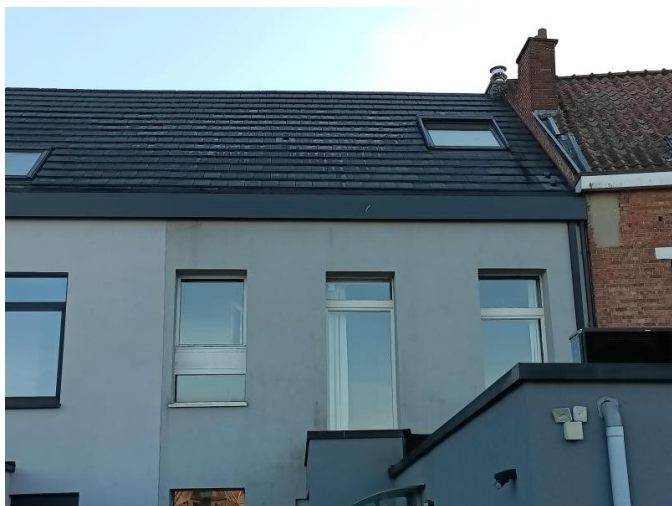
Het hoofddak en onderdak werden vernieuwd in 2023 (zie ook bewijsdocumenten).

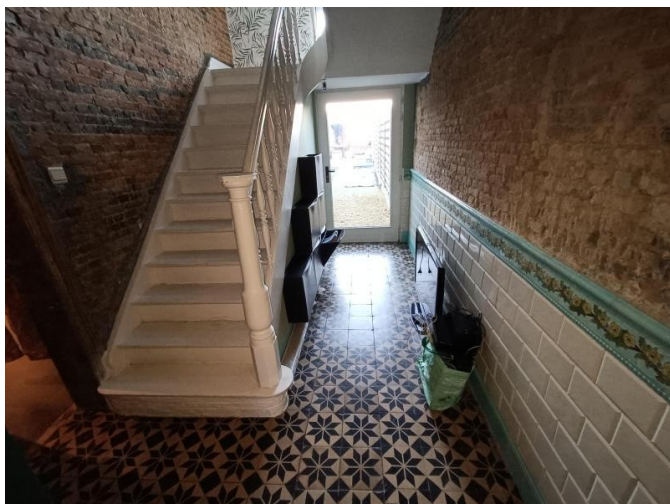
Faience en tegels gesitueerd in de woning. Er is geen zichtbare beschadiging. De onderliggende lijmlaag kon niet onderzocht worden. Voor een volledige inspectie dienen er tegels weggenomen te worden (destructief onderzoek).

Advies is om bij renovatiewerken de onderliggende lijmlaag te laten bemonsteren.

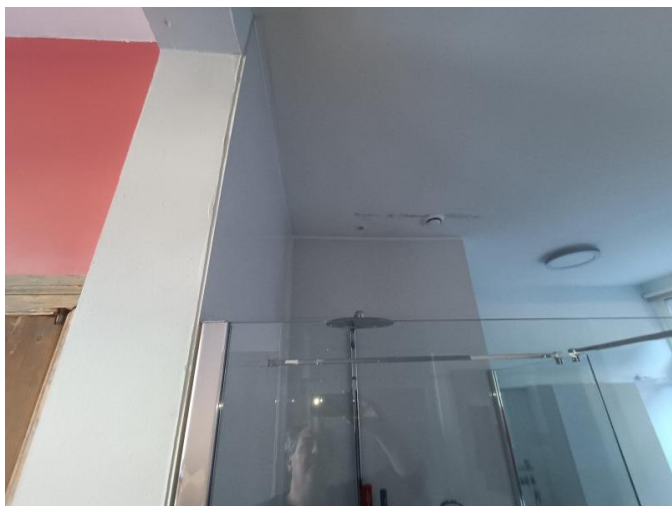
De overige plafonds zijn uitgevoerd in gyproc, laminaat/houten schroten.

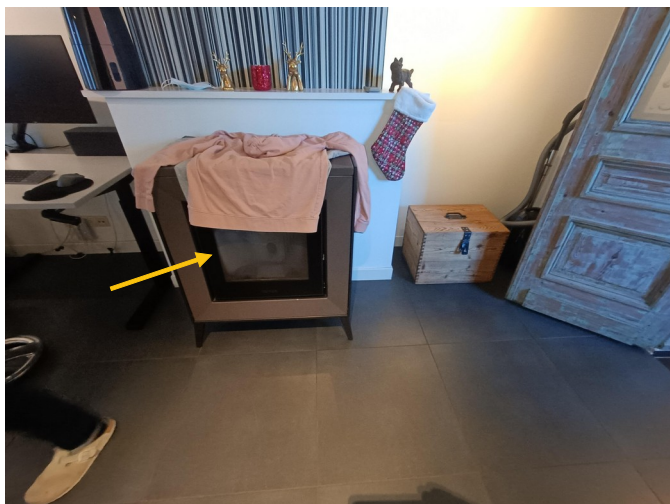
## Fiche 7: Pelletkachel Piazetta

In de woonkamer bevindt zich een pelletkachel Piazetta. De produktfiche vermeldt bwj 2015.

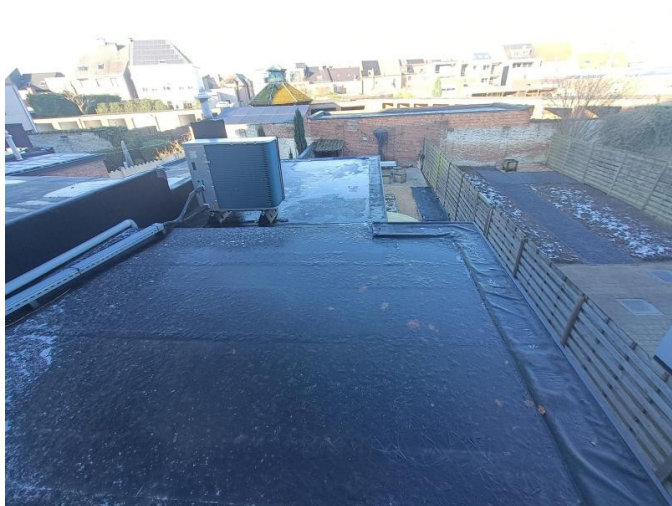
De platte daken van de achterbouw werden vernieuwd in 2020 met EPDM (zie ook factuur).

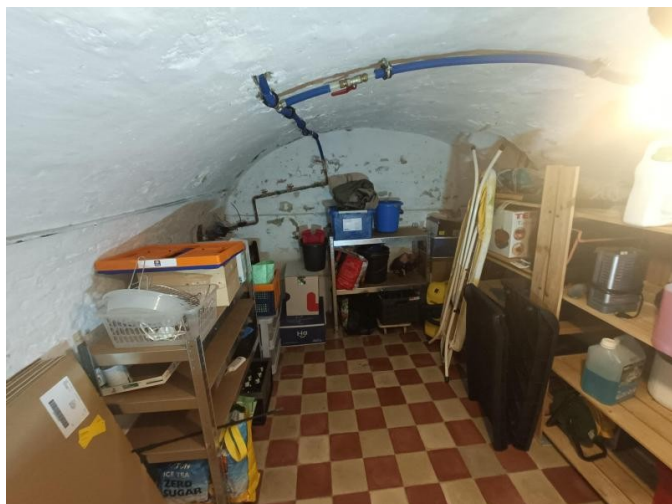
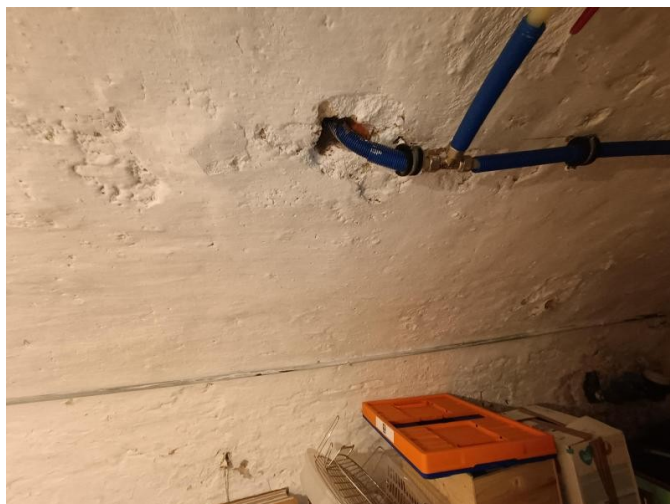
## Fiche 9: Pleisterwerk plafonds

Geen asbest

| Opmerking | <p>Plafondafwerking bestaande uit gips-kalk-mortel (pleisterwerk) onderworpen aan een verplichte monstername, aanwezig in verschillende ruimtes. Het inspectieprotocol schrijft voor om een representatief aantal monsters te nemen van de plafonds van volgende ruimtes: individuele ruimte, natte ruimte, stookplaats en trappenhal (indien aanwezig en van toepassing). De zolder heeft geen pleisterwerk. De overige plafonds zijn uitgevoerd in gyproc, laminaat/houten schroten. Er werd een monster genomen in de kelder, in de inkom/traphal (onderzijde van de trap) en in de keuken. Oppervlakte bij benadering.</p> |

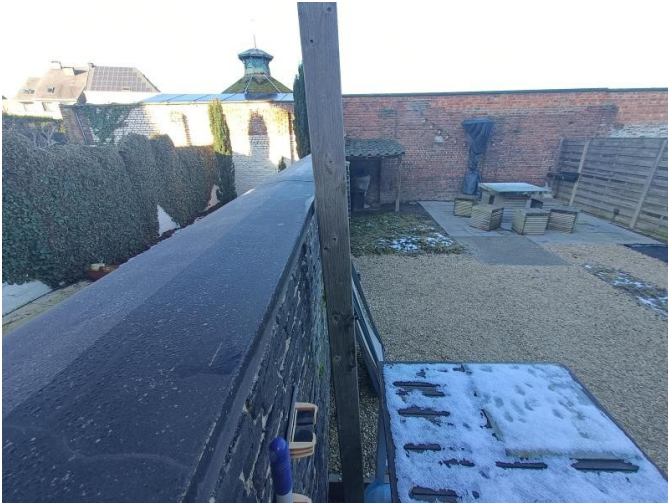
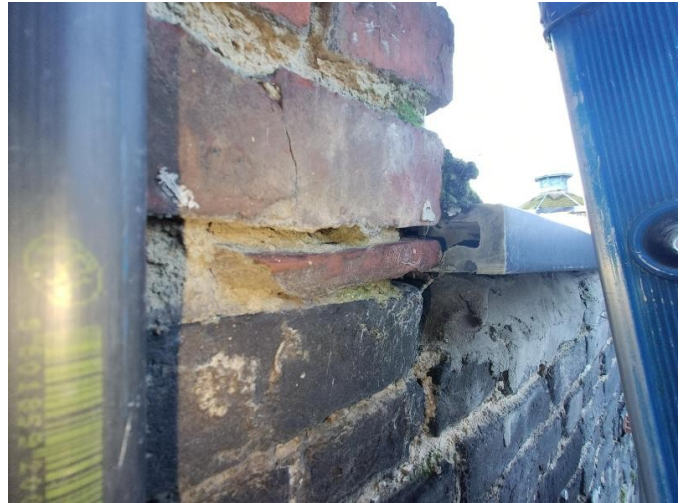
## Fiche 10: Dekstenen/muurkappen

Geen asbest

| Opmerking | Asbestverdachte muurkappen/dekstenen gesitueerd op de gemeenschappelijke scheidingsmuur. Er werd een monster genomen aan de zijkant. |

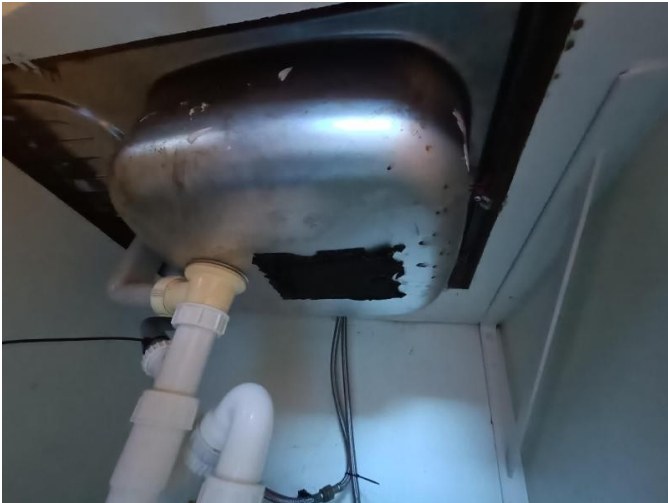
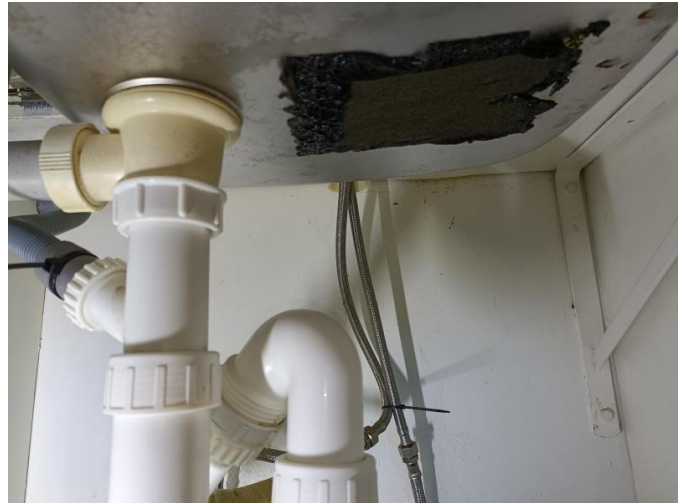
## Fiche 11: Dempingsplaat

Geen asbest

| Opmerking | Dempingsplaat gesitueerd onder de spoelbak in de keuken. Er werd een monster genomen aan de onderzijde. |

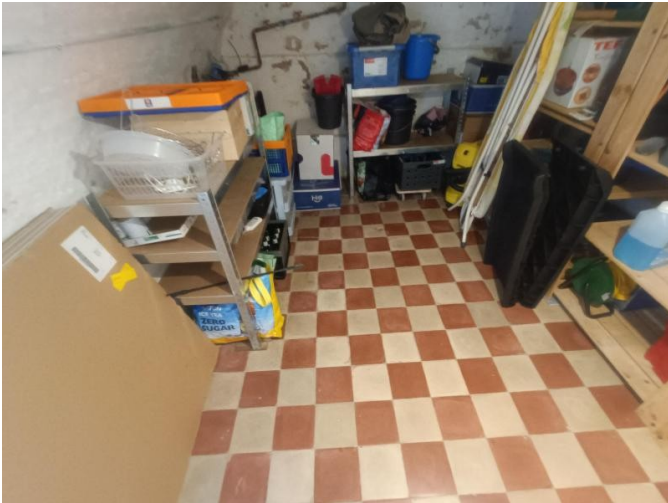
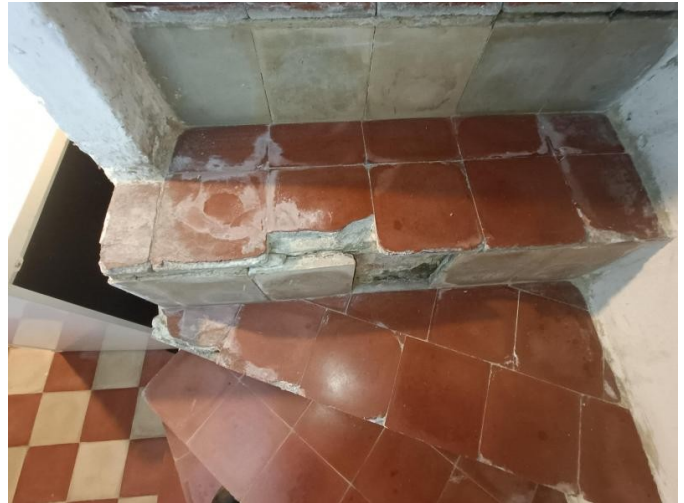
## Fiche 12: Vloertegels in de kelder

Geen asbest

| Opmerking | Asbestverdachte vloertegels gesitueerd in de kelder en keldertrap. Er werd een monster genomen in de kelder aan de keldertrap (aan een beschadiging). |

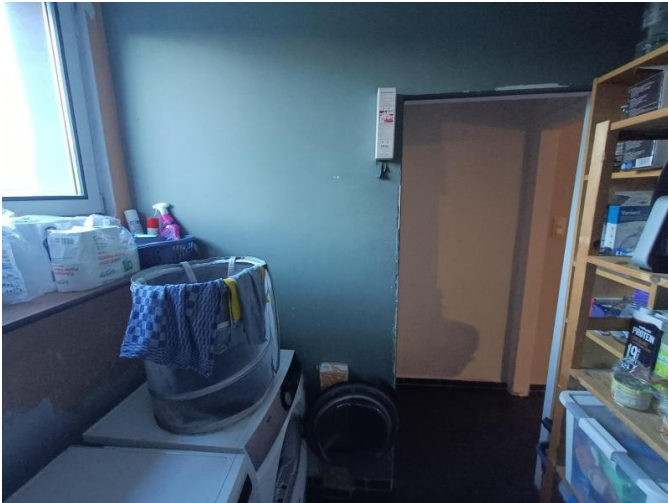
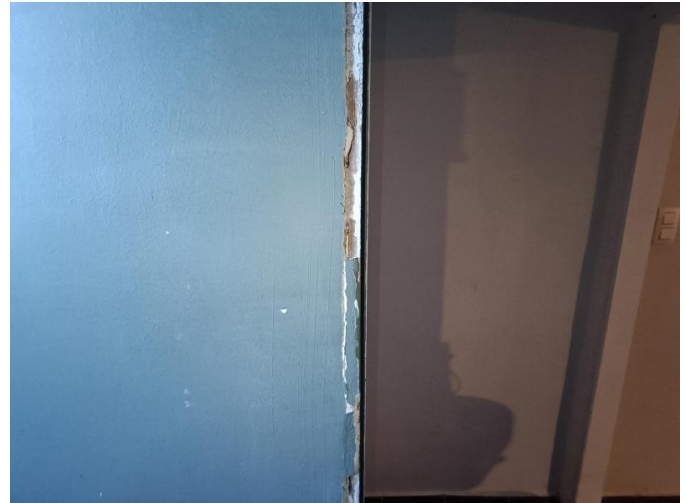
## Fiche 13: Pleisterwerk binnenwanden

Geen asbest

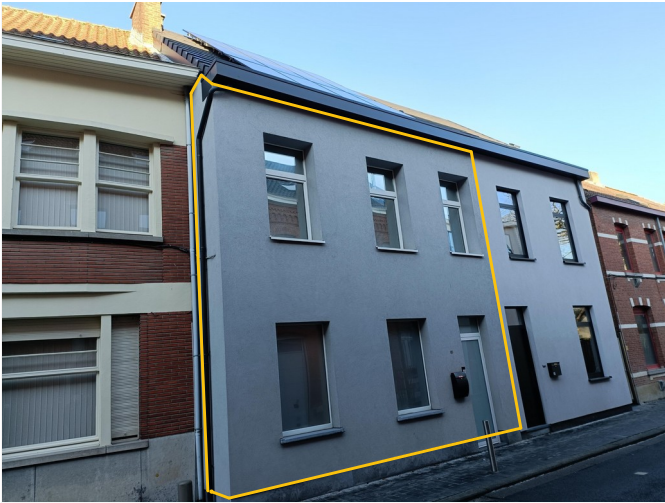
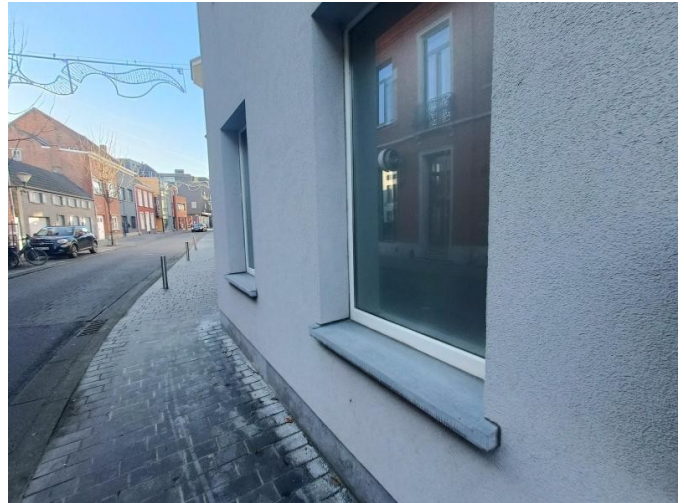
## Fiche 14: Crepi aan de buitengevels

Geen asbest
