# Asbestinventarisat attest

Haterbeekstraat 17, 3200 Aarschot

Attestnummer : 20261007-000528.000

Uitgegeven op : 07.10.2026

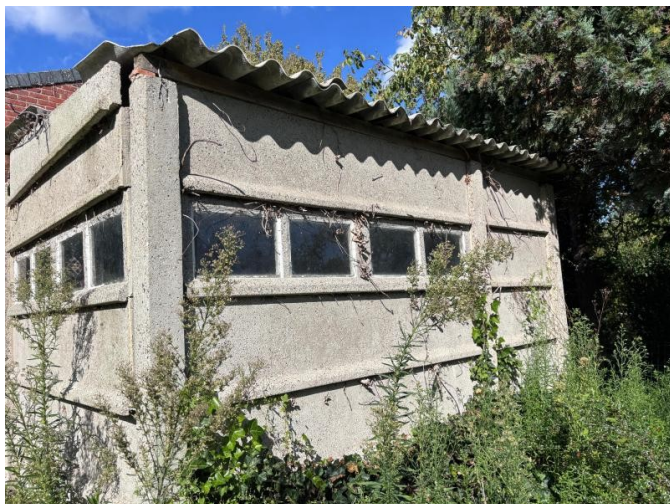
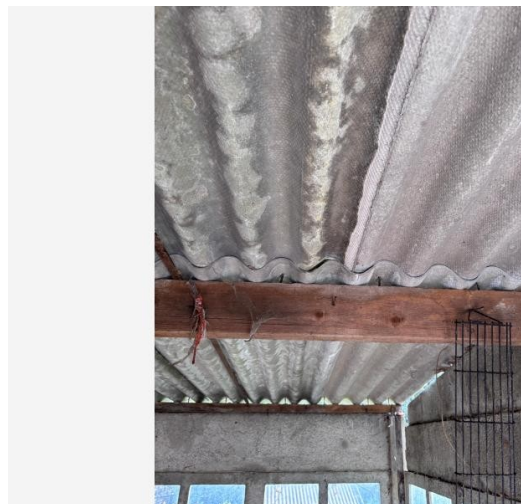
| Eindbeoordeling materiaalrisico | Hoog materiaalrisico en/of hoge kans op vezelvrijgave |

| Gebondenheid | Categorie 1: hechtgebonden in oorsprong |
| Asbestsoort (vezeltype) | Crocidoliet aanwezig |
| Asbestconcentratie | Laag (< 50%) |
| Afschermingsgraad van het gehele materiaal | Geheel of deels vrij aan de binnenlucht, maar geen contact met binnenluchtstromen |
| Toestand van het materiaal | Matig beschadigd, matig verweerd |

| Beschrijving | Golfplaten |
| Asbestmateriaal | Dak- en gevelbekleding - Golfplaat |
| Hoeveelheid (oppervlakte - aantal) | <ul style="list-style-type: none"><li>18,00 m<sup>2</sup> - 1 stuk</li></ul> |
| Identificatiemethode | <p>De asbestdeskundige beoordeelt het materiaal als asbestverdacht en dus asbesthoudend, en dit zonder monsternamen.</p> <p>Motivatie: De opdrachtgever weigert om het materiaal te laten bemonsteren.</p> |

**Dringend verwijderen**

- Verwijder dit asbestmateriaal zo snel mogelijk. Volg de toestand goed op.
- Hemelwater dat afspoelt van asbestcement daken of gevels kan asbestdeeltjes bevatten. Gebruik het enkel voor gesloten circuits (bv. spoelen toiletten). Reinig na het vervangen van het dak of de gevel de dakgoten en regenwaterput of -ton om asbesthoudend sediment of slib te verwijderen
- Voer bijkomende staalname(s) uit.

- Eenvoudige handelingen: mag via doe-het-zelf of door werknemer(s) met opleidingsattest eenvoudige handelingen  
Hechtgebonden asbesttoepassing in open lucht.

Deze golfplaten kunnen manueel worden losgeschroefd en via de correcte wijze worden afgevoerd als hechtgebonden asbestafval.

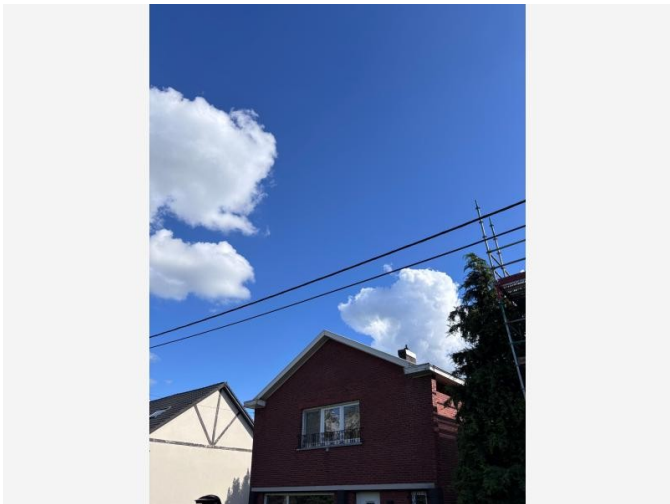
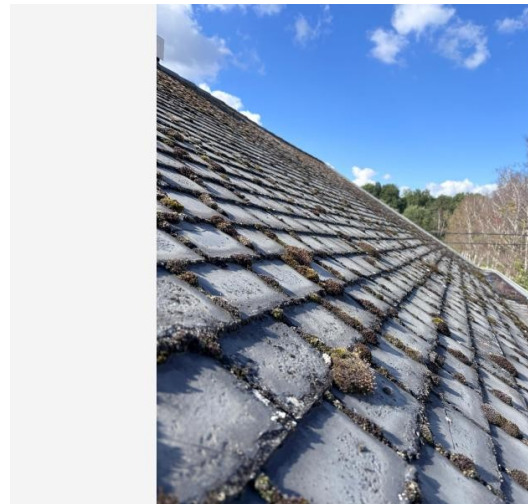
| Eindbeoordeling materiaalrisico | Verhoogd materiaalrisico en/of verhoogde kans op vezelvrijgave |

| Gebondenheid | Categorie 1: hechtgebonden in oorsprong |
| Asbestsoort (vezeltype) | Crocidoliet aanwezig |
| Toestand van het materiaal | Matig beschadigd, matig verweerd |

| Beschrijving | Dakleien |
| Asbestmateriaal | Dak- en gevelbekleding - Lei, shingle |
| Hoeveelheid (oppervlakte - aantal) | <ul style="list-style-type: none"><li>• 100,00 m<sup>2</sup> - 1 stuk</li><li>• 40,00 m<sup>2</sup> - 1 stuk</li></ul> |

Verwijderen

- Verwijder dit asbestmateriaal zo snel mogelijk. Volg de toestand goed op.
- Hemelwater dat afspoelt van asbestcement daken of gevels kan asbestdeeltjes bevatten. Gebruik het enkel voor gesloten circuits (bv. spoelen toiletten). Reinig na het vervangen van het dak of de gevel de dakgoten en regenwaterput of -ton om asbesthoudend sediment of slib te verwijderen

- Eenvoudige handelingen: mag via doe-het-zelf of door werknemer(s) met opleidingsattest eenvoudige handelingen  
Hechtgebonden asbesttoepassing in open lucht.

Gezien de hoeveelheid is het aan te raden deze verwijdering bij dakrenovatie te laten uitvoeren door een aannemer of dakwerker met de nodige opleidingsattesten.

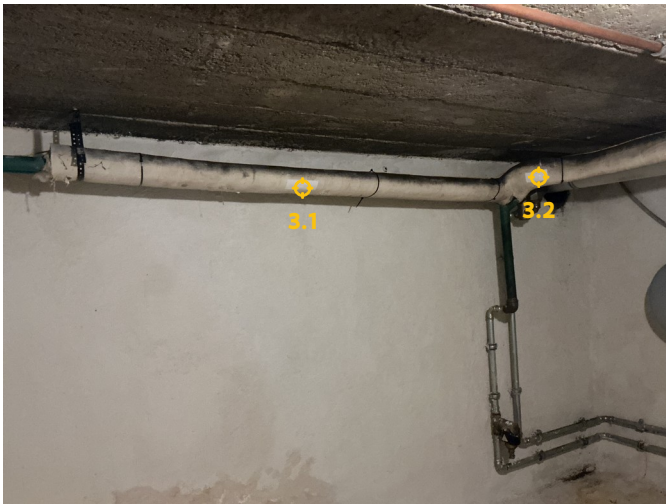
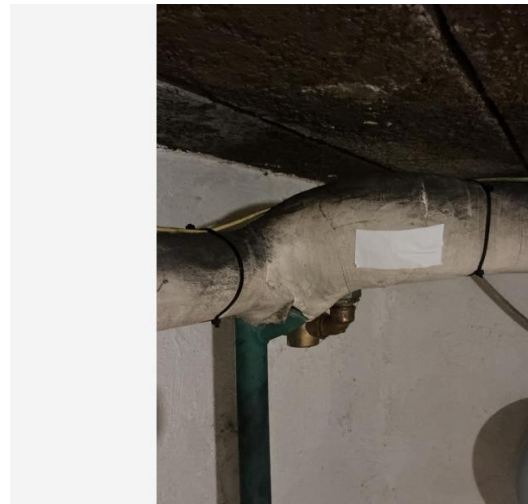
| Eindbeoordeling materiaalarisico | Verhoogd materiaalarisico en/of verhoogde kans op vezelvrijgave |

| Gebondenheid | Categorie 2: niet-hechtgebonden met matrix |
| Asbestsoort (vezeltype) | Alleen chrysotiel aanwezig |
| Asbestconcentratie | Hoog ( $\geq 50\%$ ) |
| Toestand van het materiaal | Licht beschadigd, licht verweerd. Intacte calciumsilicaatplaat of materiaal met categorie 3-gebondenheid |

| # | Type | Referentie | Resultaat |
|---|---|---|---|
| 3.1 | Mengmonster | MM04 | Chrysotiel |
| 3.2 | Mengmonster | MM05 | Chrysotiel |

| Beschrijving | CV-leiding (pleister) |
| Asbestmateriaal | In-situ afwerkingslagen - Thermische isolatie |
| Hoeveelheid (lengte - omtrek - dikte - aantal) | <ul style="list-style-type: none"><li>• 6,50 m - 110,00 cm - 3,00 cm - 1 stuk</li></ul> |

Verwijderen

- Zorg voor een veilig beheer. Vermijd het beschadigen van het asbestmateriaal. Controleer de toestand jaarlijks op wijzigingen.

- Hermetische zone (erkend asbestverwijderaar)  
Niet hechtgebonden asbesttoepassing met een hoge asbestconcentratie en in een gesloten omgeving.

Voor de verwijdering van dit materiaal dient een hermetische zone worden opgebouwd waarin de asbest van de leidingen kan worden verwijderd.

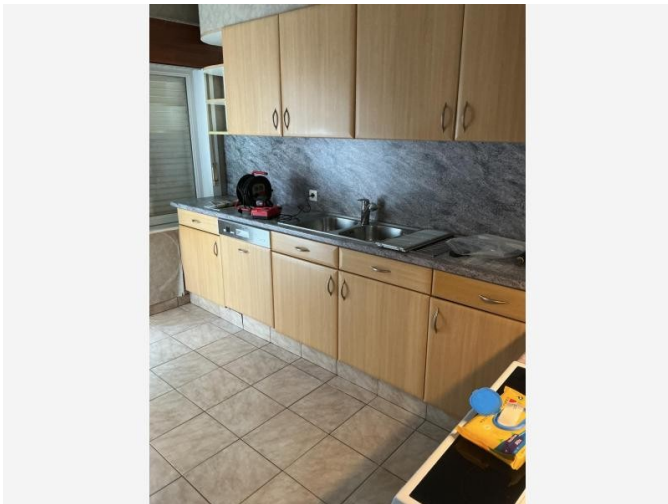
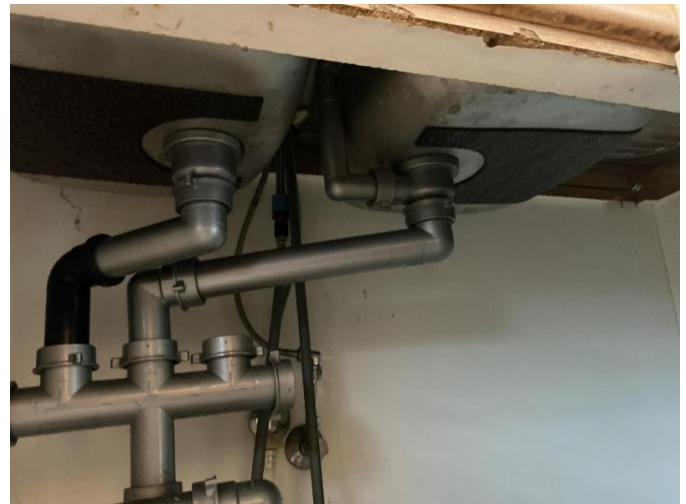
| Opmerking | Er is een zeer reële kans dat deze asbestvrij blijkt. Daar de kost voor staalname hoger ligt dan de eventuele kost van afvoer van deze bitumen, heeft de opdrachtgever voor het asbestattest geweigerd deze staal te laten nemen. |

Zorgvuldig beheren

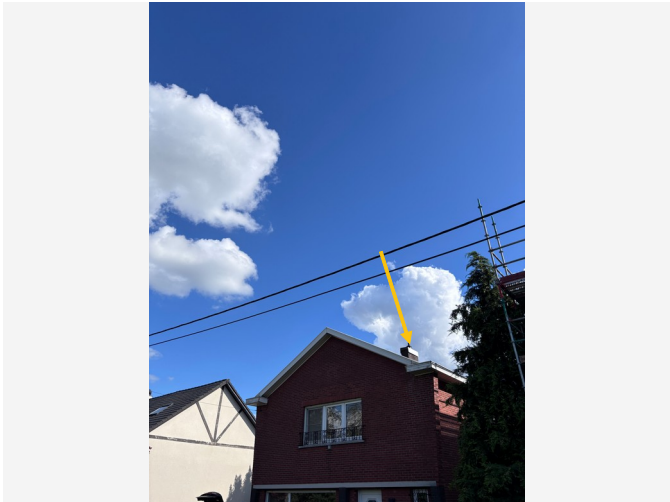
## Fiche 6: Inhoud steense schouw niet controleerbaar door hoogte

Beperking

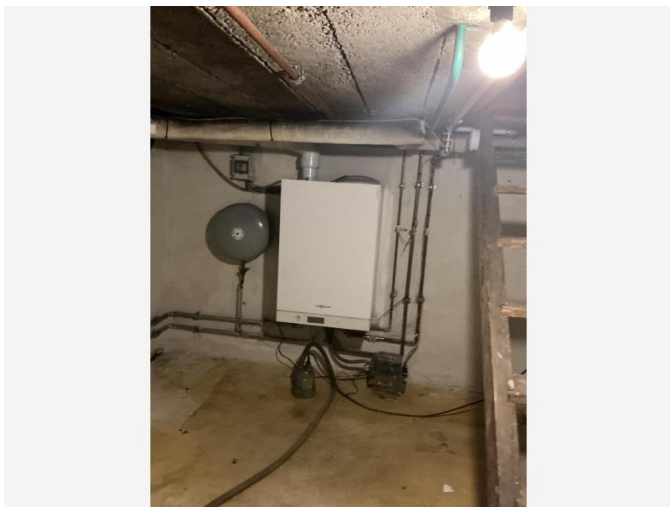
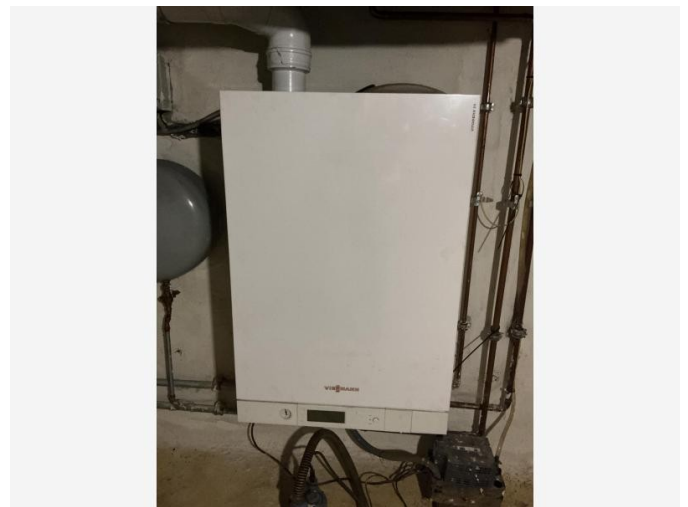
### Fiche 13: CV-ketel (niet verdacht)

| Beschrijving | Notitie | Terug te vinden op plannen |
|---|---|---|
| Fiche 13: CV-ketel (niet verdacht) | De CV-ketel (dichtingen, isolerend materiaal) is niet asbestverdacht.<br><br>Moderne gascondensatieketel. | Plan 1.1: Kelder |

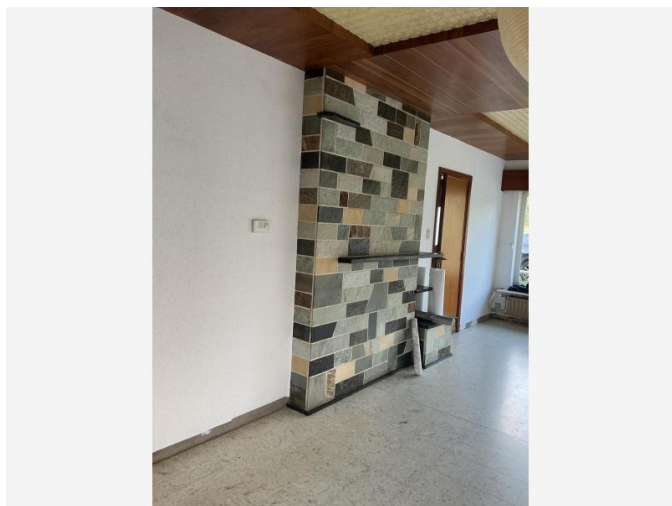
### Fiche 14: Inhoud steense schouw niet waarneembaar zonder destructieve handeling

| Beschrijving | Notitie | Terug te vinden op plannen |
|---|---|---|
| Fiche 14: Inhoud steense schouw niet waarneembaar zonder destructieve handeling | <p>De inhoud van dit steense schouwwerk kan bij niet-destructief onderzoek niet worden waargenomen. Als bij afbraak van de schouw onverwacht of asbestverdacht materiaal tevoorschijn komt is het aangeraden een asbestdeskundige of -verwijderaar te raadplegen.</p> <p>Voorbeelden:</p> <ul style="list-style-type: none"><li>• Cementen schouwpijp</li><li>• Gips- of cementachtig materiaal achter de (sier)stenen (binnen)</li></ul> | <p>Plan 1.2: Gelijkvloers</p> <p>Plan 1.3: 1e verdieping</p> |

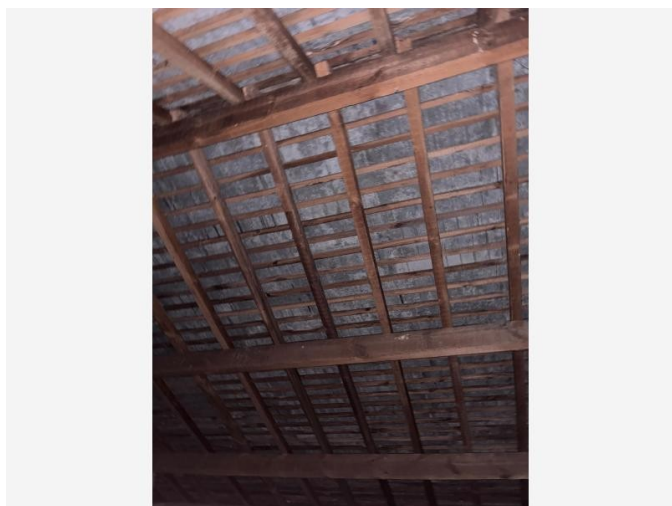
### Fiche 16: Geen onderdak onder de dakleien

| Beschrijving | Notitie | Terug te vinden op plannen |
|---|---|---|
| Fiche 16: Geen onderdak onder de dakleien | Via een controleluik naar de zolder kan worden vastgesteld dat er geen onderdak werd aangebracht onder de dakleien. | Plan 1.6: Dakplan bis |
