# Asbestinventarisatetest

Rood Kruisstraat 34, 2300 Turnhout

Attestnummer : **20261007-000310.000**

**Asbestveilig** (maar mogelijk niet asbestvrij)

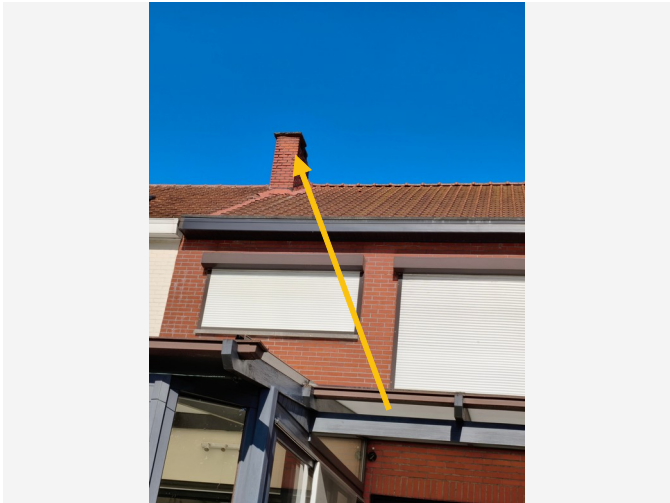
*Situeringsfoto*

**Reden:** Het te onderzoeken materiaal situeert zich hoger dan 3,50 m te rekenen vanaf een veilige ondergrond

**Uitleg van de asbestdeskundige:** Bij werken (dak of reiniging schouw) kan een stelling geplaatst worden, het is niet duidelijk of er asbestverdachte materialen aanwezig zijn in/rond de schouw.

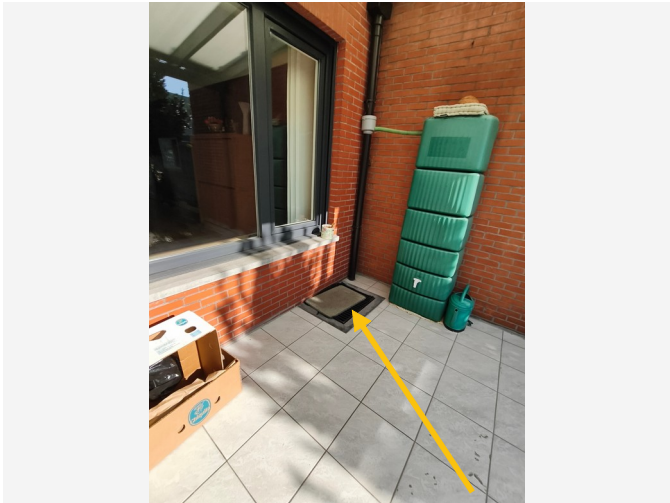
Situeringsfoto

**Reden:** de inspectieruimte is lager dan 1,5 m

**Uitleg van de asbestdeskundige:** In het inspectieprotocol behoort een ruimte lager dan 1,5 m niet tot het onderzoek.

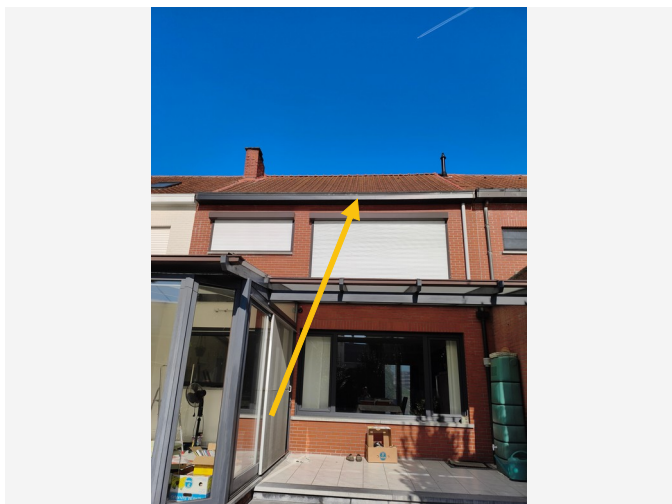
*Situeringsfoto*

**Reden:** Dakgoot niet zichtbaar

De afwerking van de dakgoten kon niet van dichtbij geïnspecteerd worden (> 3,50m). Het gebruikte materiaal is niet vast te stellen. Er kan bijgevolg niet geconcludeerd worden of deze dakgoot werd afgewerkt met asbestverdachte bitumen.

Bij renovatiewerken of dakwerken kan een stelling geplaatst worden waarbij een extra controle/staalname aangewezen is.

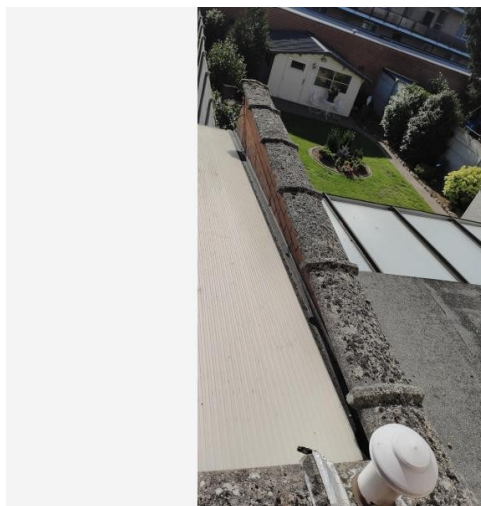
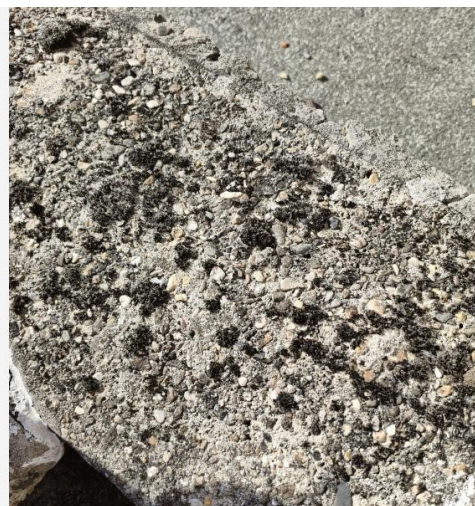
Betonnen dekstenen, niet asbestverdacht

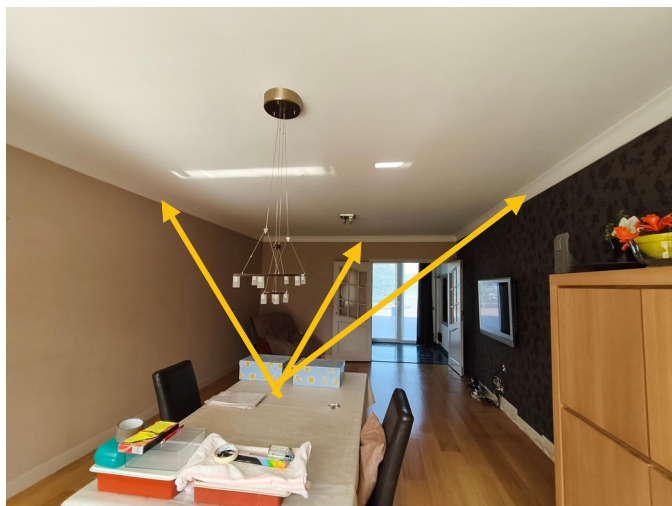
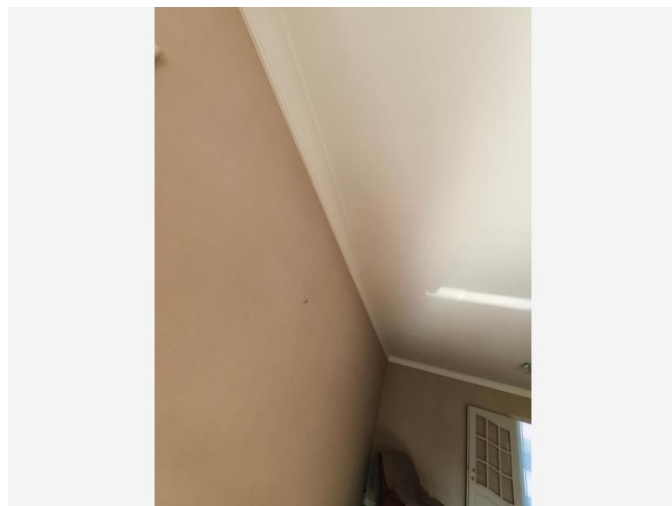
De sierlijsten werden gecontroleerd, deze bestaan niet uit pleisterwerk en zijn dus niet-asbestverdacht.

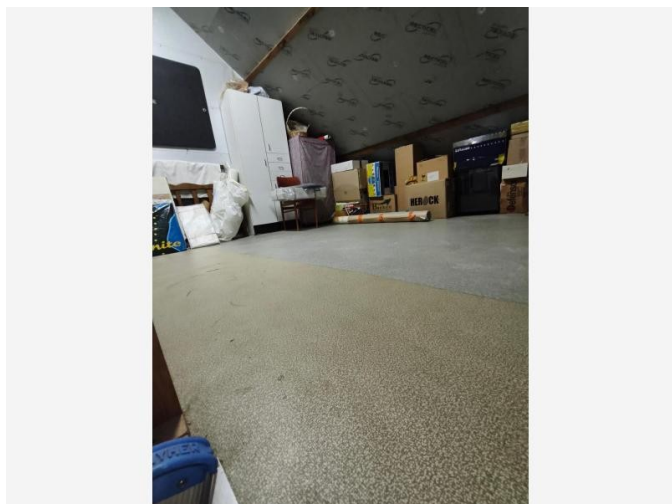
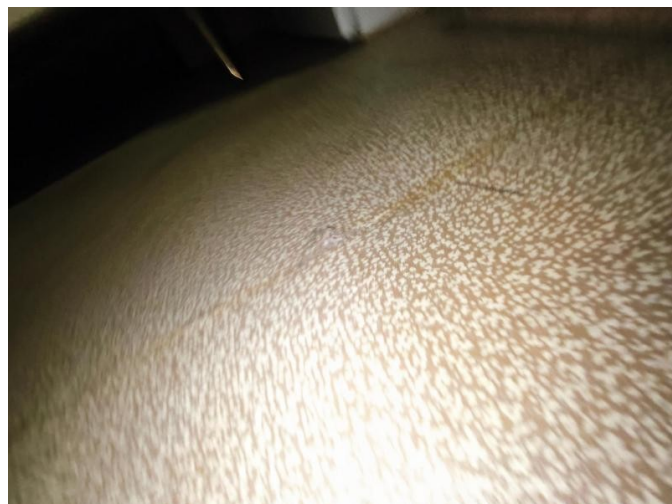
Volgens expertise kunnen we deze vinyl als niet asbest verdacht beschouwen:

- soepel en flexibel van structuur
- onderkant met jute/koord.

Het is niet gekend wat eronder bevindt extra controle aangewezen bij vloer werken.

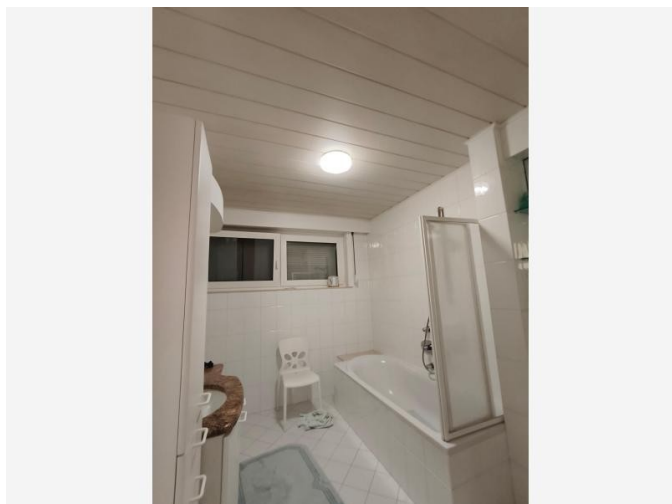
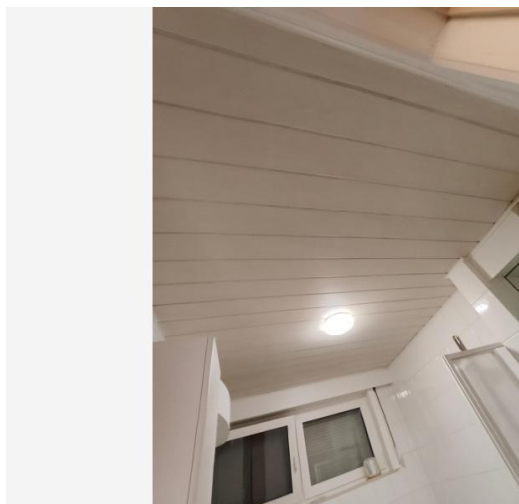
De plafond in de badkamer is afgewerkt met valse plafond in plaatmateriaal (hout/pvc). Het is niet duidelijk of er pleisterwerk of ander verdacht asbestmateriaal aanwezig is achter / op deze valse plafond, het is aangewezen om bijkomend onderzoek uit te voeren bij werken. Zonder destructieve handeling is het niet mogelijk om na te gaan of er asbesthoudende materialen aanwezig zijn achter de plafond afwerking. Als bij sloop of renovatie blijkt dat er achter deze plafond nog pleisterwerk of asbest verdachte toepassingen aanwezig zijn, moet dit bemonsterd worden.

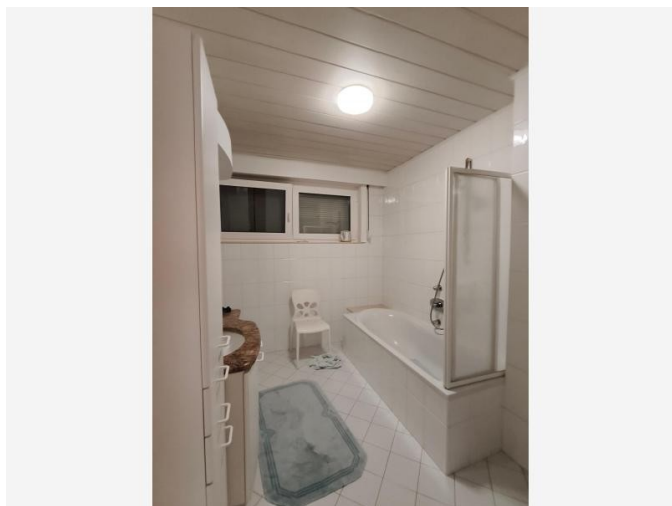
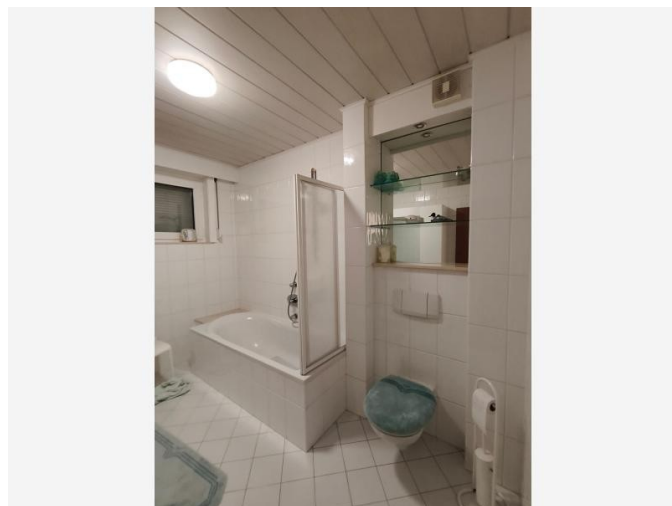
In het inspectieprotocol is een monsternamen van tegellijm verplicht om dit te identificeren als niet-asbesthoudend. Er waren geen facturen ter beschikking die bevestigen dat de tegels na 2001 waren geplaatst. Er waren geen bestaande beschadigingen aan de wandtegels om de lijm voldoende te kunnen inspecteren. Om dit af te toetsen is het aangewezen om bij eventuele renovatiewerken aan de tegels verder onderzoek/staalname te laten uitvoeren ter controle.

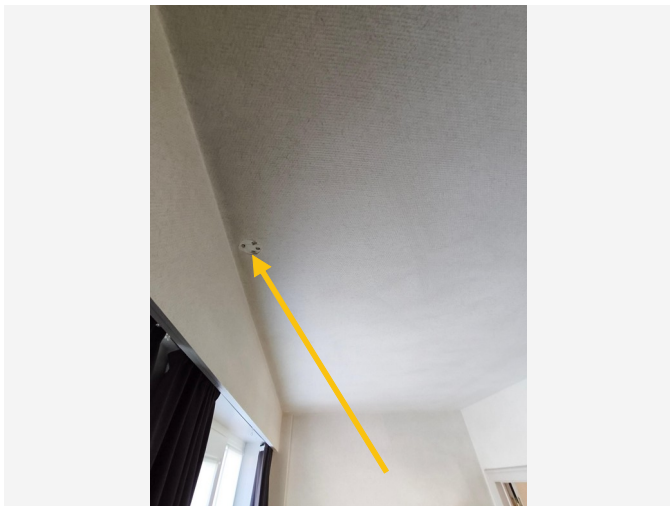
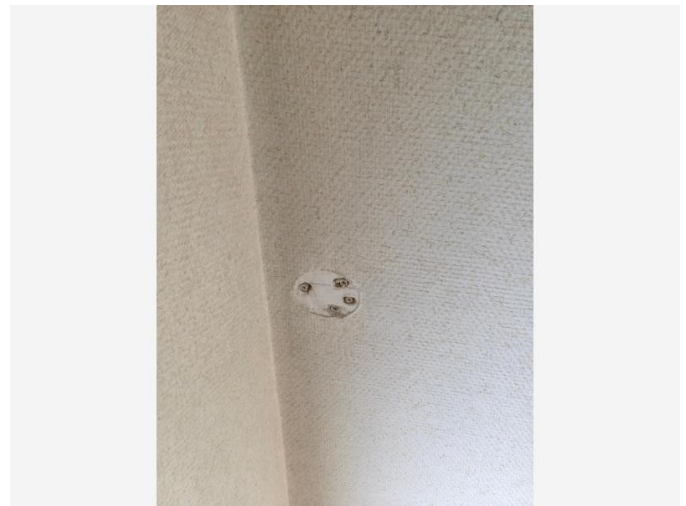
## Fiche 9: Plafondpleister

Geen asbest

| Opmerking | <p>Volgens het inspectieprotocol is een monstername van het pleisterwerk verplicht om dit te identificeren als niet-asbesthoudend.</p> <p>Locatie staalnames: individuele ruimte: SLPK / natte ruimte: KEUKEN / stookplaats: GARAGE / traphal: TRAPHAL GLV</p> <p>De vermelde oppervlaktes en volumes betreffen een beredeneerde schatting. Er worden geen rechten verleend aan deze oppervlaktes/volumes. De dikte is een schatting die voorkomt uit de monsterplaatsen en is daarom niet altijd representatief.</p> |

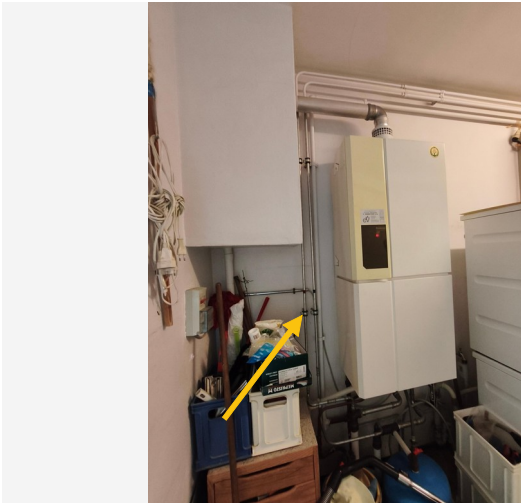
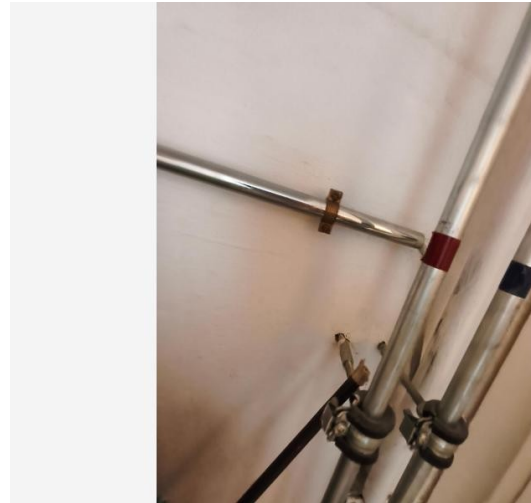
Geen asbest

| Opmerking | <p>Volgens het inspectieprotocol is een monstername van het pleisterwerk verplicht om dit te identificeren als niet-asbesthoudend.</p> <p>Locatie staalnames: individuele ruimte: VERANDA / natte ruimte: KEUKEN / stookplaats: GARAGE / traphal: TRAPHAL EERSTE VERDIEPING</p> <p>De vermelde oppervlaktes en volumes betreffen een beredeneerde schatting. Er worden geen rechten verleend aan deze oppervlaktes/volumes. De dikte is een schatting die voorkomt uit de monsterplaatsen en is daarom niet altijd representatief.</p> |

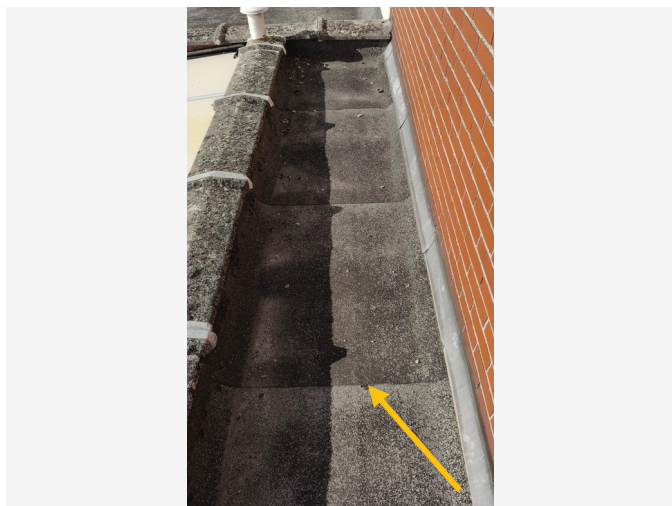
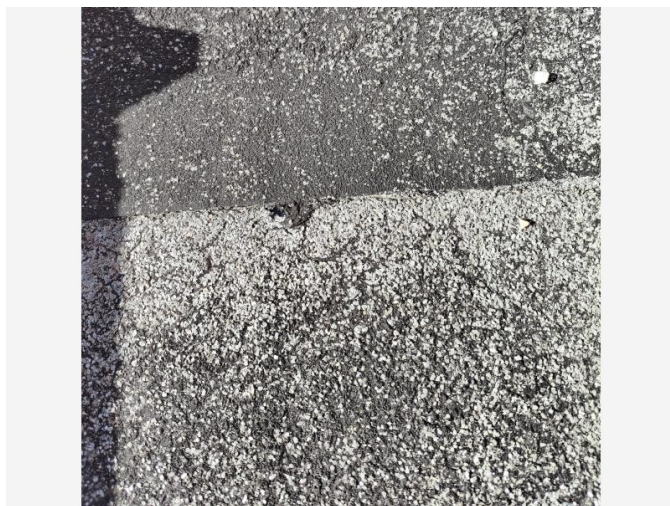
## Fiche 11: Roofing

Geen asbest

| Opmerking | <p>Er werd een staal genomen aan een uitstekend stuk roofing waardoor de waterdichtheid niet in het gedrang komt.</p> <p>Er kan niet uitgesloten worden dat er onderlagen aanwezig zijn (bij dakwerken extra controle aangewezen)</p> <p>De vermelde oppervlakte betreft een beredeneerde schatting. Er worden geen rechten verleend aan deze oppervlakte.</p> |

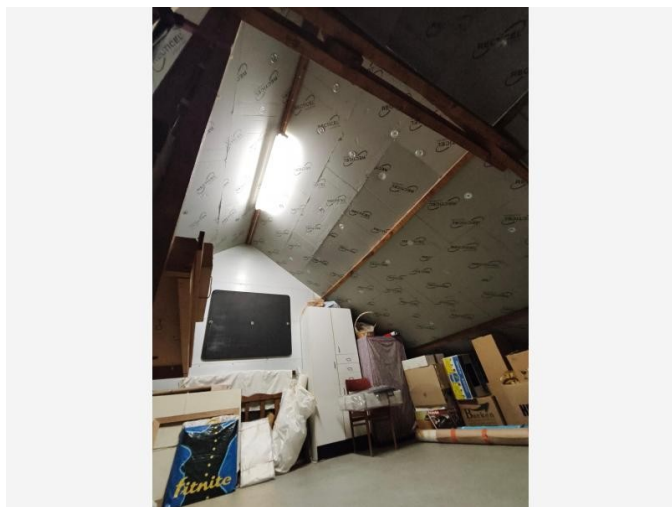
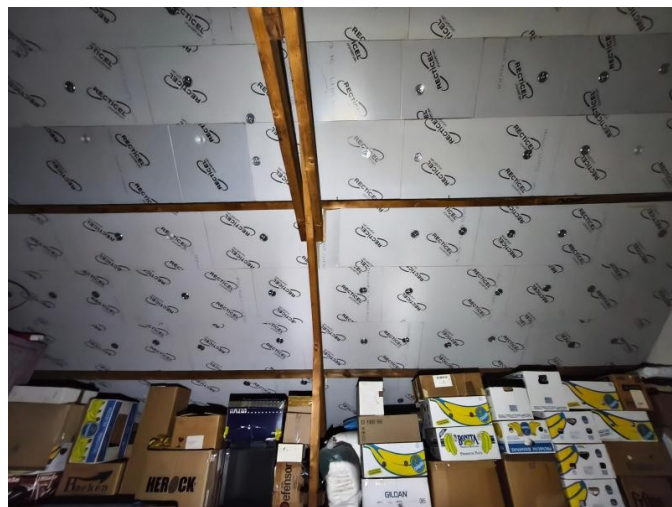
### Fiche 12: Onderdak: niet verdacht

| Beschrijving | Notitie | Terug te vinden op plannen |
|---|---|---|
| Fiche 12: Onderdak: niet verdacht | Het dak werd gecontroleerd via de zolderruimte. Er is geen verdacht onderdak vastgesteld. | Plan 1.6: Doorsnede |

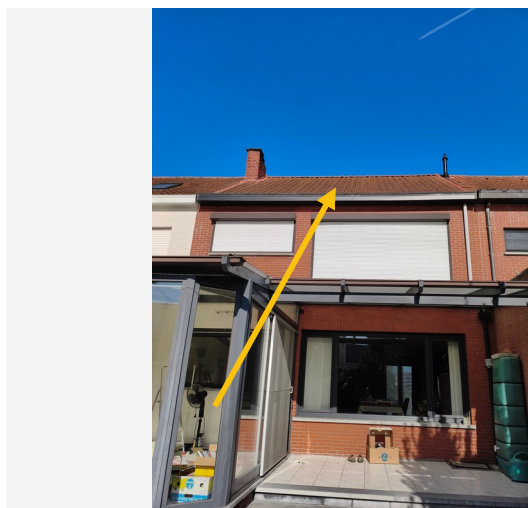
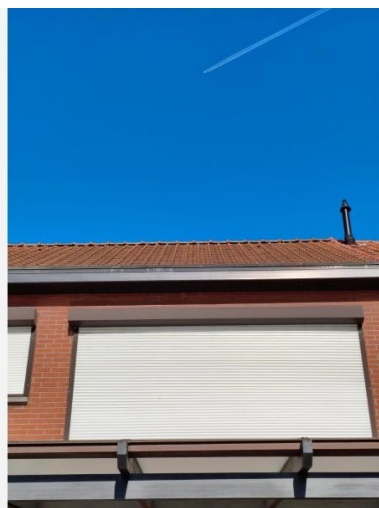
## Fiche 13: Dakbedekking: niet verdacht

| Beschrijving | Notitie | Terug te vinden op plannen |
|---|---|---|
| Fiche 13: Dakbedekking: niet verdacht | De dakbedekking werd gecontroleerd, deze bestaat uit dak pannen en bevat geen asbest verdachte materialen. | Plan 1.6: Doorsnede |

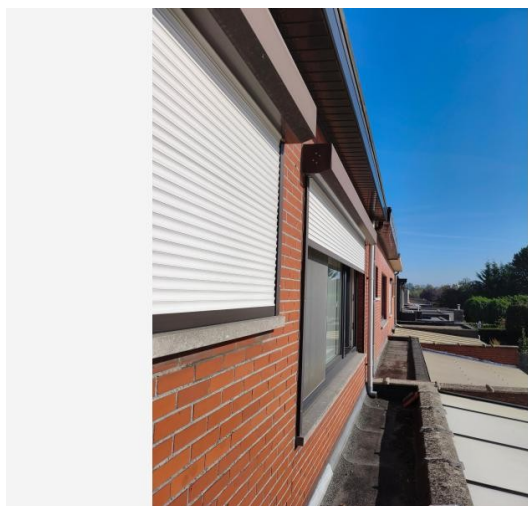
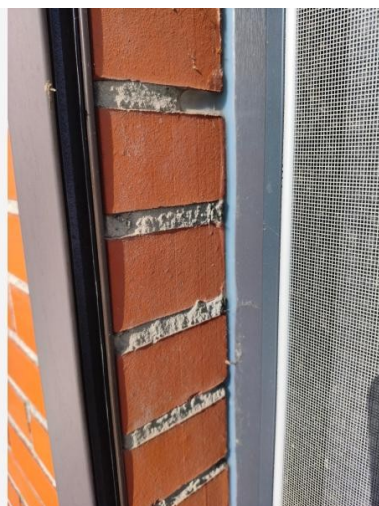
## Fiche 14: Kit: niet verdacht

| Beschrijving | Notitie | Terug te vinden op plannen |
|---|---|---|
| Fiche 14: Kit: niet verdacht | De gebruikte siliconen kit is niet asbestverdacht. | Plan 1.2: Gelijkvloers<br>Plan 1.4: Eerste verdieping |

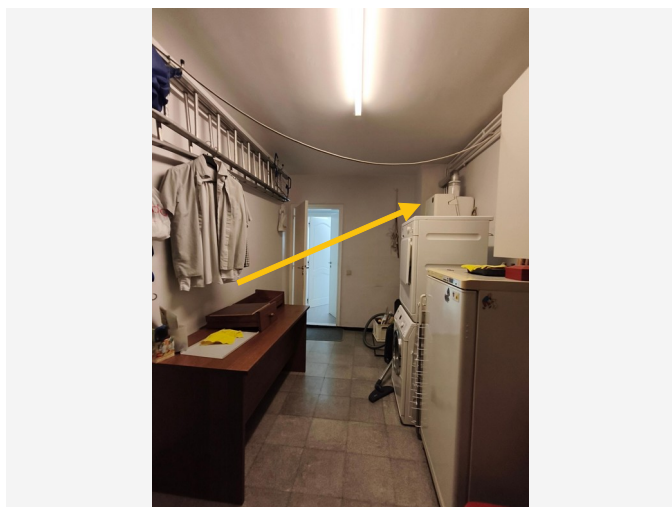
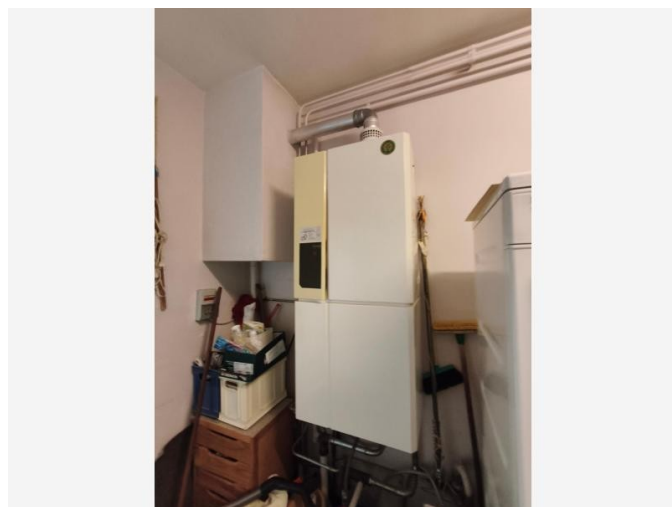
### Fiche 15: CV (geen info te vinden op het toestel)

| Beschrijving | Notitie | Terug te vinden op plannen |
|---|---|---|
| Fiche 15: CV (geen info te vinden op het toestel) | Er is geen informatie te vinden van de cv-ketel, laat deze controleren door een erkende firma. | Plan 1.2: Gelijkvloers |

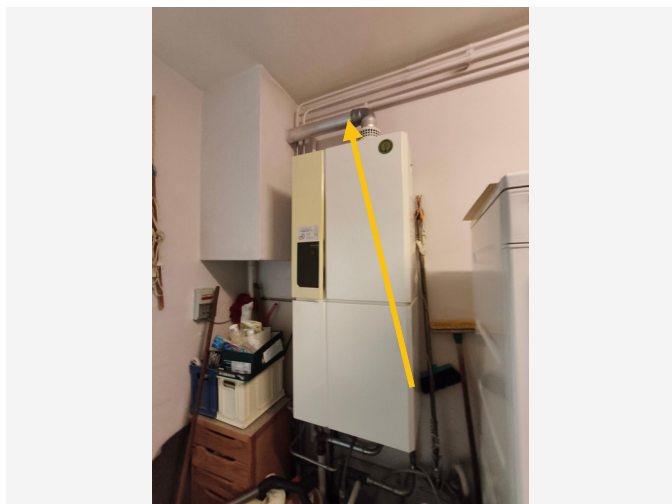
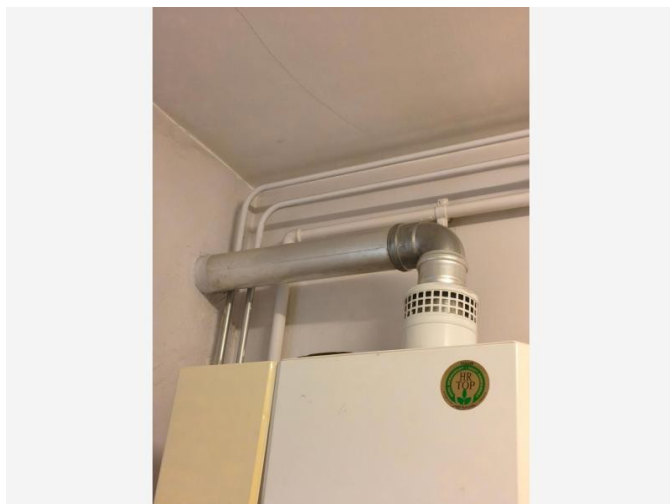
### Fiche 17: Geen leidingisolatie

| Beschrijving | Notitie | Terug te vinden op plannen |
|---|---|---|
| Fiche 17: Geen leidingisolatie | Er is geen leidingisolatie aanwezig in het inspectiegebied. | - |
