# Asbestinventarisatetest

Dreef 70, 2328 Hoogstraten

Attestnummer : 20260608-000439.000

**Asbestveilig** (maar niet asbestvrij)

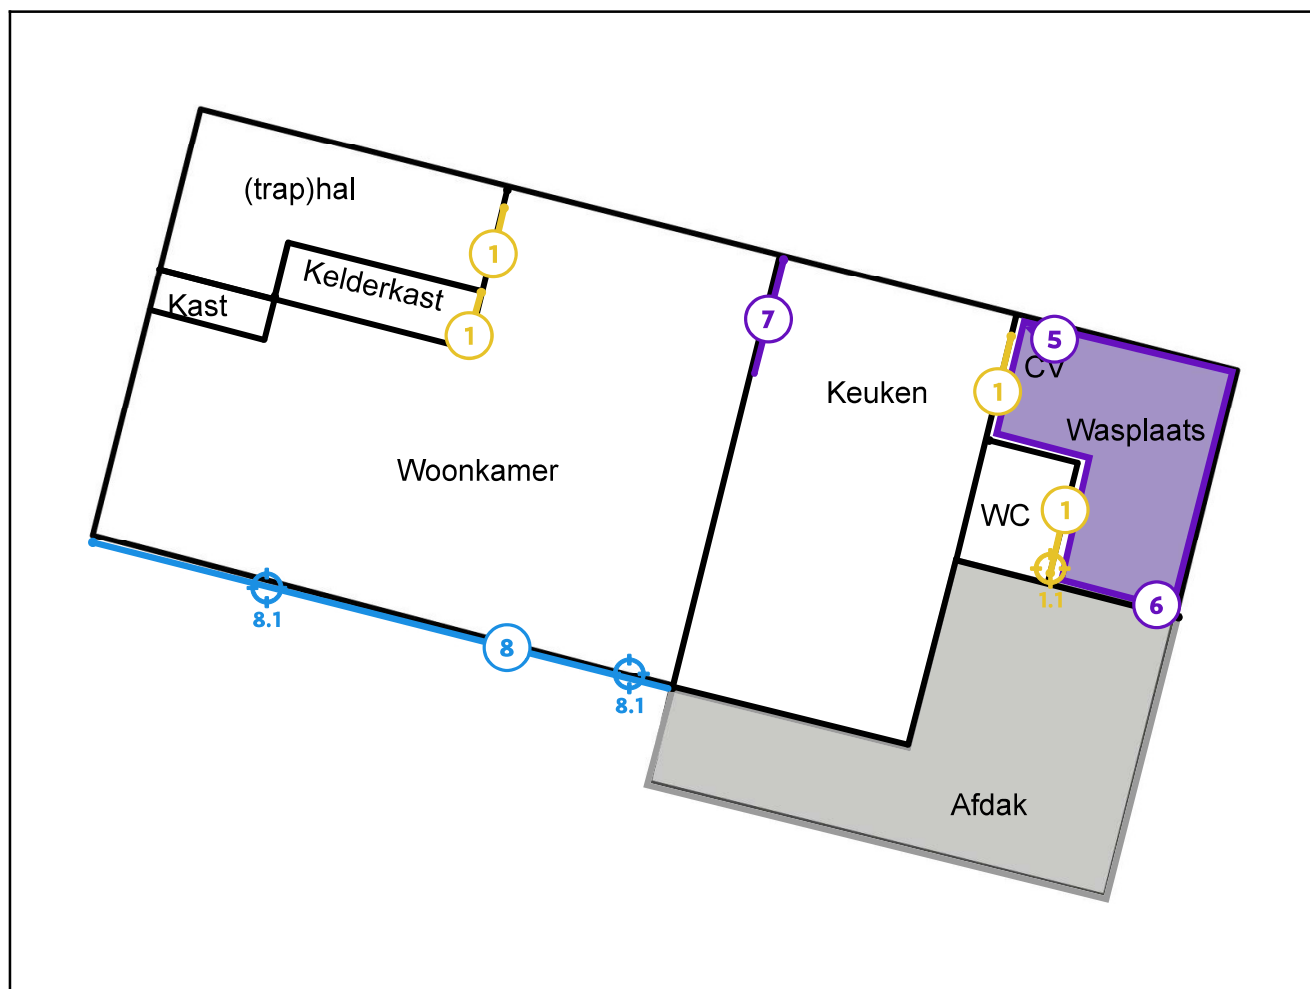
## Plan 1.1: Grondplan woning

| Beschrijving | Type | Actie |
|---|---|---|
| 1. Dorpels type massal | Asbestmateriaal | Zorgvuldig beheeren |

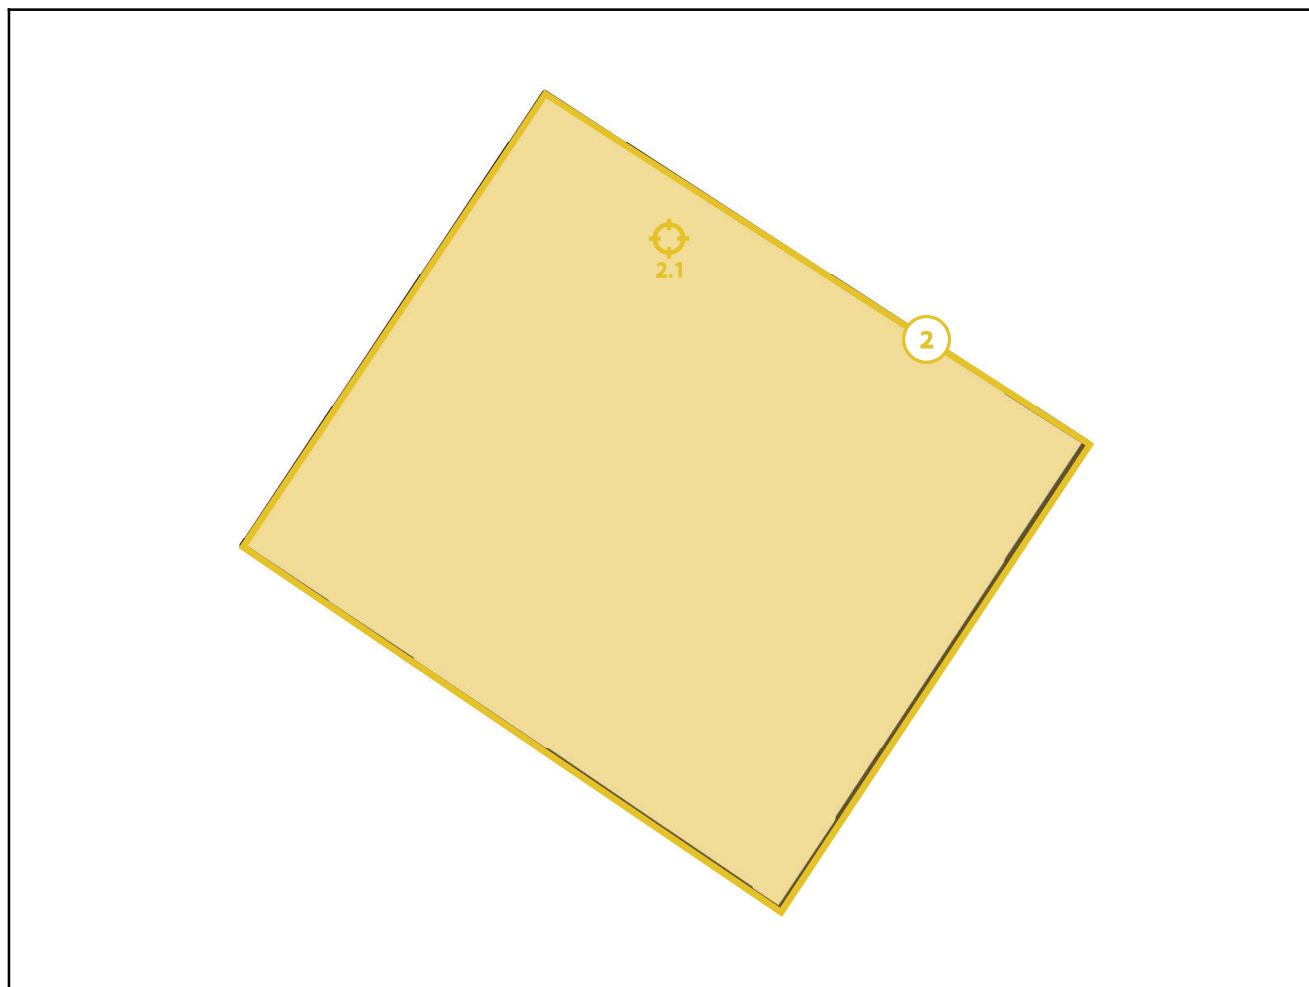
## Plan 2.1: Grondplan garage grijze menuiserie

| Beschrijving | Type | Actie |
|---|---|---|
| 2. Onderdak type Menuiserie grijs | Asbestmateriaal | Zorgvuldig beheren |

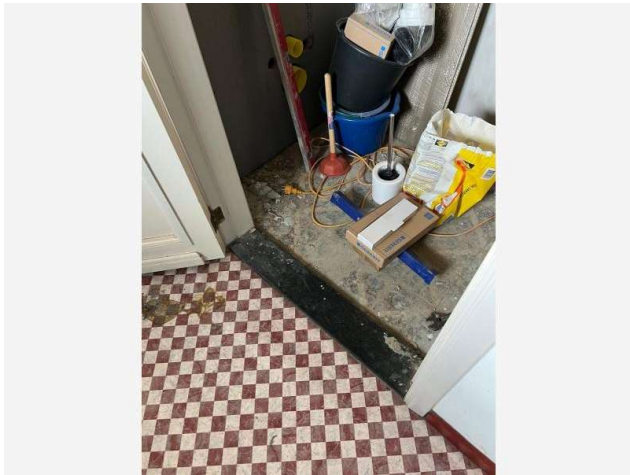
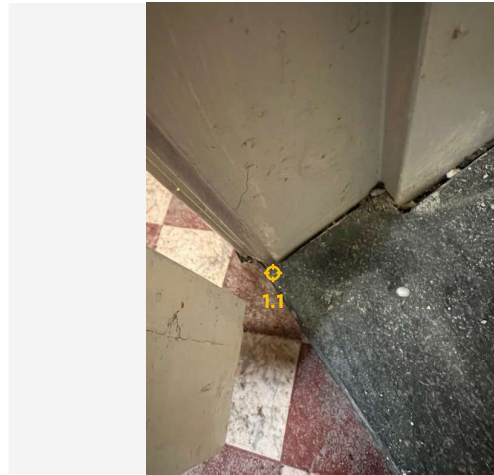
| Eindbeoordeling materiaalarisico | Laag materiaalarisico en/of verlaagde kans op vezelvrijgave |

| Toestand van het materiaal | Licht beschadigd, licht verweerd. Intacte calciumsilicaatplaat of materiaal met categorie 3-gebondenheid |

| # | Type | Referentie | Resultaat |
|---|---|---|---|
| 1.1 | Puntmonster | MM03 | Chrysotiel |

| Opmerking | In de woning treffen wij meerdere massal deurdorpels aan. Wij gaan over tot staalname voor verder onderzoek. De hoeveelheid is een zo nauwkeurig mogelijke opmeting. Hieraan kunnen evenwel geen rechten worden ontleend. |

Het asbestmateriaal valt onder de mijlpaal van 2040.

Zorgvuldig beheren

- Zorg voor een veilig beheer. Vermijd het beschadigen van het asbestmateriaal. Controleer de toestand jaarlijks op wijzigingen.

- Eenvoudige handelingen: mag via doe-het-zelf of door werknemer(s) met opleidingsattest eenvoudige handelingen  
Deze toepassing kan door een aannemer die over een opleidingsattest eenvoudige handelingen beschikt of door een particulier (doe-het-zelf), verwijderd worden indien er geen verhoogd risico op vrijgave van asbestvezels (max. concentratie 0,01 vezels/cm<sup>3</sup> - CODEX Art. VI.3-54) ontstaat en de toepassing voorafgaand wordt gefixeerd/bevochtigd; de individuele elementen zonder machinale werktuigen (boormachine, slijpschijf, hogedrukreiniger,...) en zonder breken of gooien een voor een losgemaakt worden; en ten slotte dubbel en luchtdicht verpakt weggevoerd worden naar een erkend afvalpunt (recyclagepark).

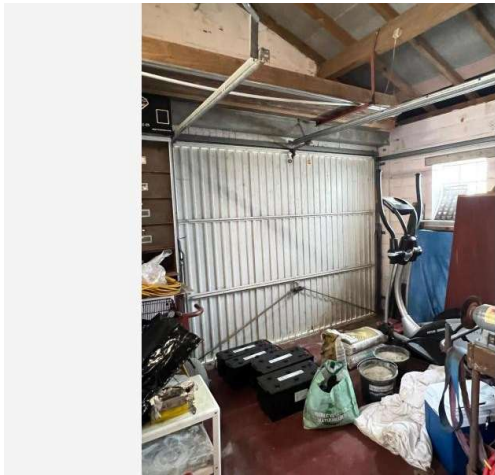
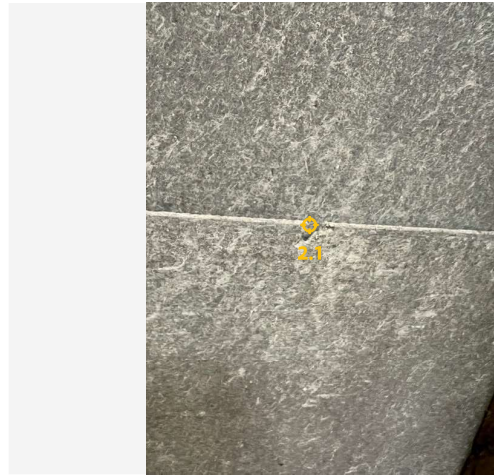
| Eindbeoordeling materiaalarisico | Laag materiaalarisico en/of verlaagde kans op vezelvrijgave |

| Toestand van het materiaal | Licht beschadigd, licht verweerd. Intacte calciumsilicaatplaat of materiaal met categorie 3-gebondenheid |

| # | Type | Referentie | Resultaat |
|---|---|---|---|
| 2.1 | Puntmonster | MM04 | Chrysotiel |

| Opmerking | In de garage treffen wij een menuiserite onderdak aan. Er werden 3 verschillende soorten menuiseriteplaten gebruikt. Wij weerhouden telkens de volledige oppervlakte. De hoeveelheid is een zo nauwkeurig mogelijke opmeting. Hieraan kunnen evenwel geen rechten worden ontleend. |

Het asbestmateriaal valt onder de mijlpaal van 2040.

Zorgvuldig beheren

- Zorg voor een veilig beheer. Vermijd het beschadigen van het asbestmateriaal. Controleer de toestand jaarlijks op wijzigingen.

- Eenvoudige handelingen: mag via doe-het-zelf of door werknemer(s) met opleidingsattest eenvoudige handelingen  
Deze toepassing kan door een aannemer die over een opleidingsattest eenvoudige handelingen beschikt of door een particulier (doe-het-zelf), verwijderd worden indien er geen verhoogd risico op vrijgave van asbestvezels (max. concentratie 0,01 vezels/cm<sup>3</sup> - CODEX Art. VI.3-54) ontstaat en de toepassing voorafgaand wordt gefixeerd/bevochtigd; de individuele elementen zonder machinale werktuigen (boormachine, slijpschijf, hogedrukreiniger,...) en zonder breken of gooien een voor een losgemaakt worden; en ten slotte dubbel en luchtdicht verpakt weggevoerd worden naar een erkend afvalpunt (recyclagepark).

- Eenvoudige handelingen: enkel door erkend asbestverwijderaar  
Indien bovenstaande criteria worden overschreden:

Deze toepassing kan enkel door een erkende asbestverwijderaar verwijderd worden omdat er hier automatisch een verhoogd risico op vrijgave van asbestvezels (max. concentratie 0,01 vezels/cm<sup>3</sup> - CODEX - Art. VI.3-54) ontstaat. (Bron: VLAREM II: 6.4.0.1 par1, par2 en par3). Een erkend asbestverwijderaar moet ingeschakeld worden voor deze toepassingen die niet (kunnen) worden verwijderd door de couveuzemethode, door hermetische zone of door de materialen beschreven in Vlarem II, art. 6.4.0.1 par2. (Bron: Leidraad bij het Inspectieprotocol)

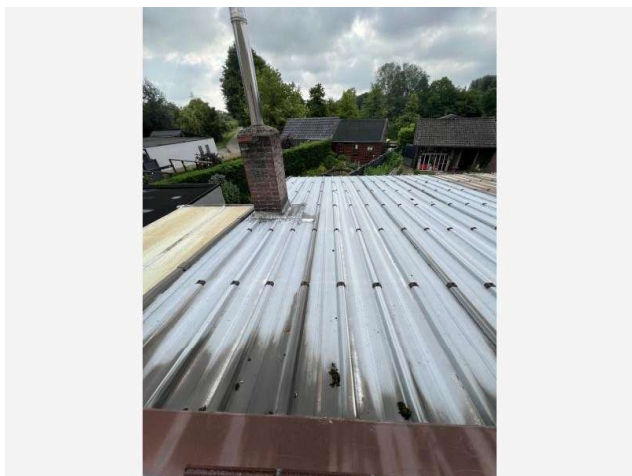
Situeringsfoto

**Reden:** Het te onderzoeken materiaal situeert zich hoger dan 3,50 m te rekenen vanaf een veilige ondergrond

**Uitleg van de asbestdeskundige:** De binnenkant van de schouw is niet waarneembaar. De schouw bevat binnenin mogelijk een asbestcement rookgaskanaal. Laat dit onderzoeken bij eventuele werken.

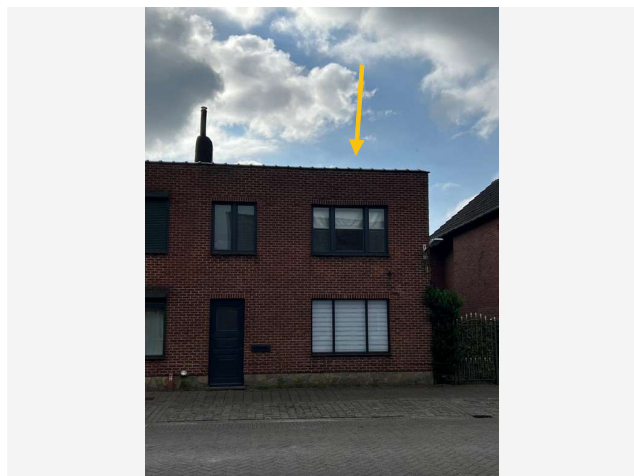
Situeringsfoto

**Reden:** Het te onderzoeken materiaal situeert zich hoger dan 3,50 m te rekenen vanaf een veilige ondergrond

**Uitleg van de asbestdeskundige:** In het kader van een asbestattest voor overdracht (verkoop, schenking), hoeven toepassingen die zich hoger dan 3,5m vanaf een veilige ondergrond situeren, niet onderzocht te worden.

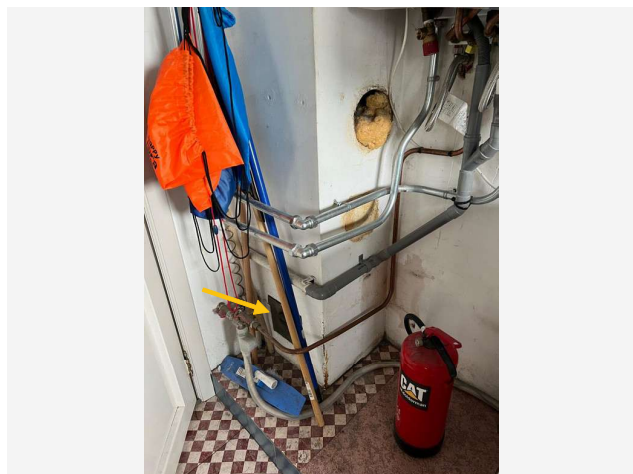
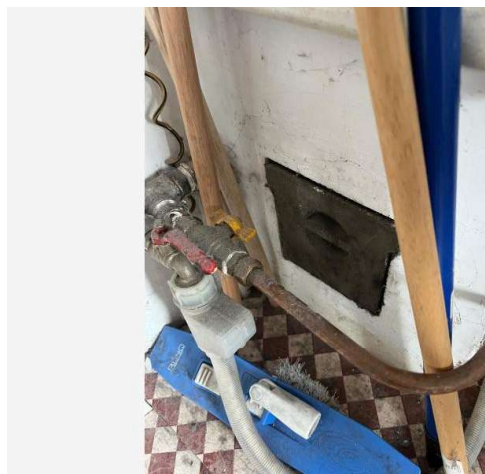
Geen asbestverdachte materialen aangetroffen.

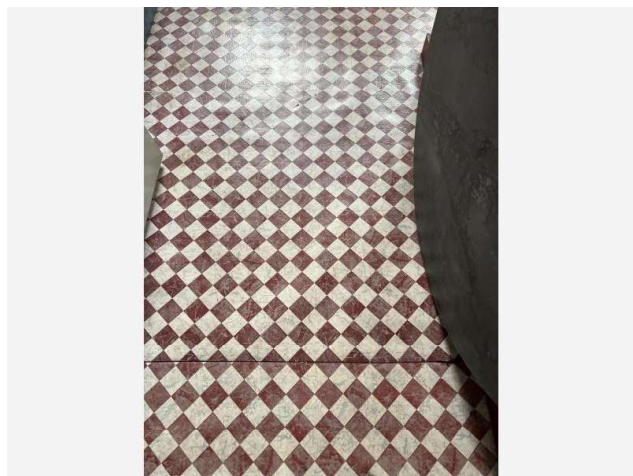
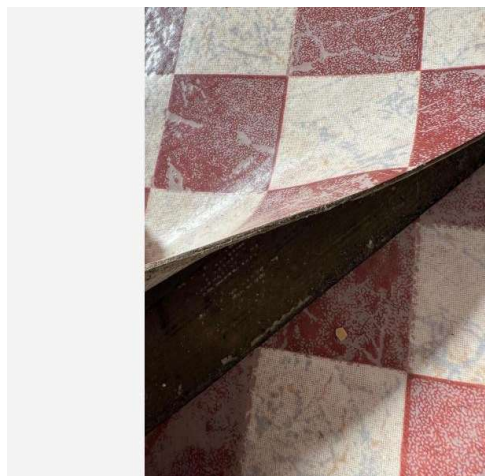
Niet-asbestverdacht vloerzeil.

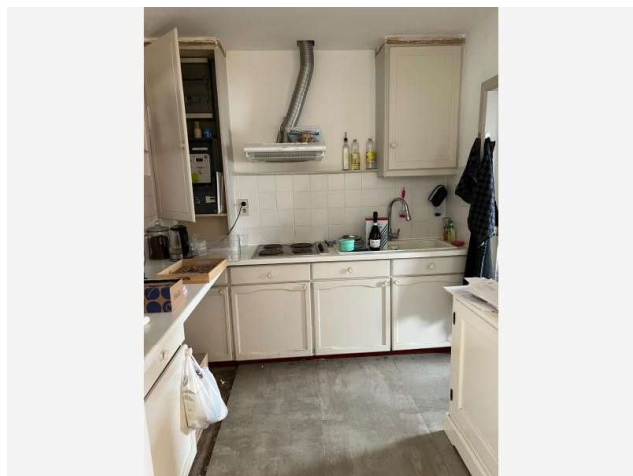
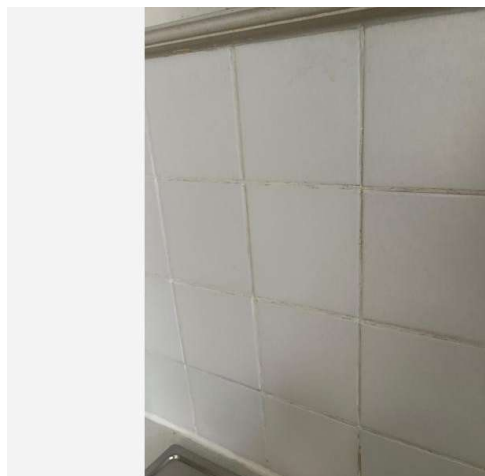
Faiencetegels zijn mogelijk gelijmd met asbesthoudende lijm. Bij werken, laat dit controleren.

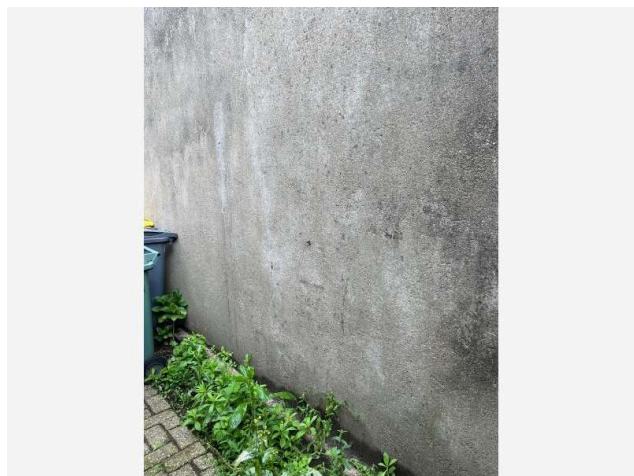
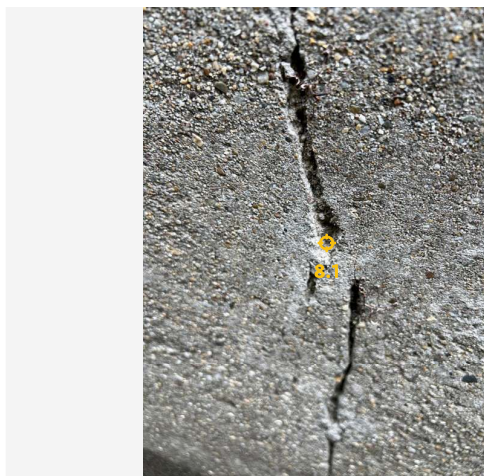
## Fiche 8: Cementen smeerlaag buiten

Geen asbest

| # | Type | Referentie | Resultaat |
|---|---|---|---|
| 8.1 | Mengmonster | MM07 | Geen asbest |

| Opmerking | Aan de zijgevel en achtergevel treffen wij een cementen smeerlaag aan. Wij gaan over tot staalname voor verder onderzoek. De hoeveelheid is een zo nauwkeurig mogelijke opmeting. Hieraan kunnen evenwel geen rechten worden ontleend. |
