# Asbestinventarisatetest

Galglaan 113, 9000 Gent

Attestnummer : 20261007-000072.000

Uitgegeven op : 07.10.2026

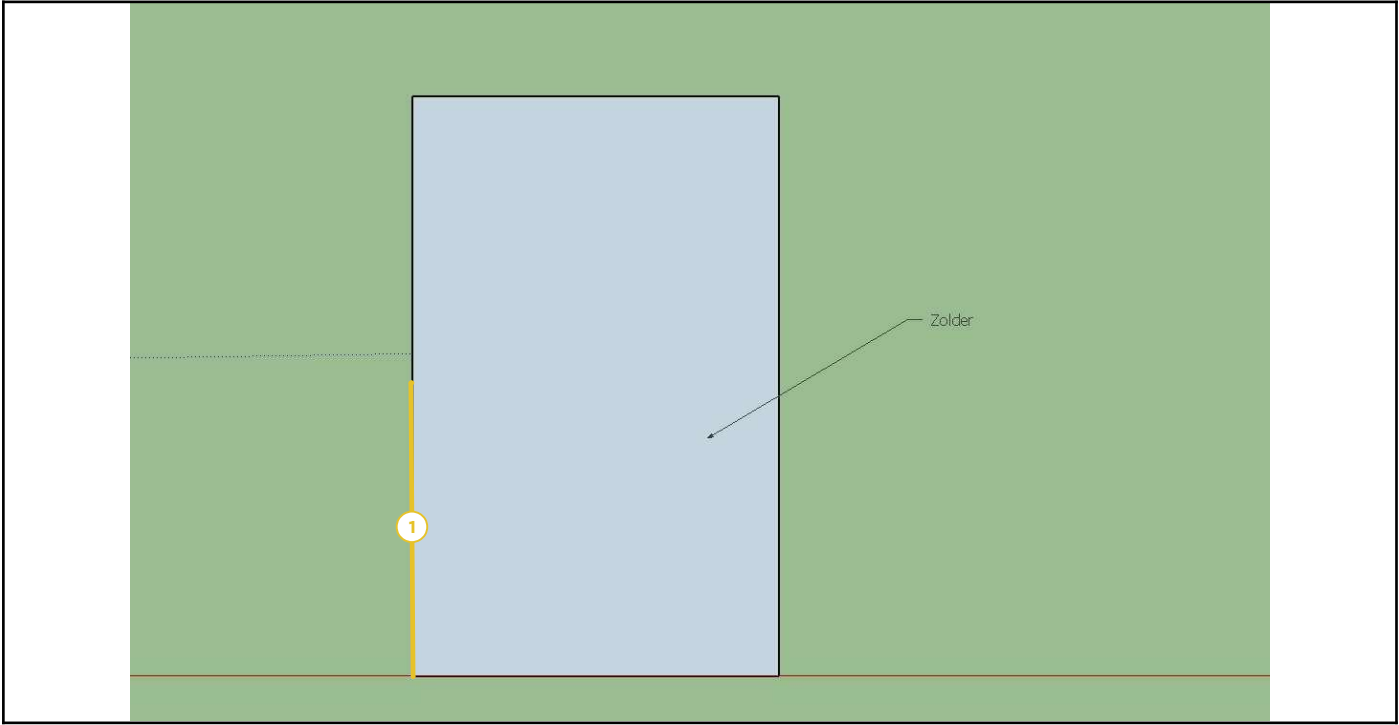
# Plan 1.14: Zolder

| Beschrijving | Type | Actie |
|---|---|---|
| 1. Cementering Linkergevel Tip | Asbestmateriaal | Zorgvuldig beheren |

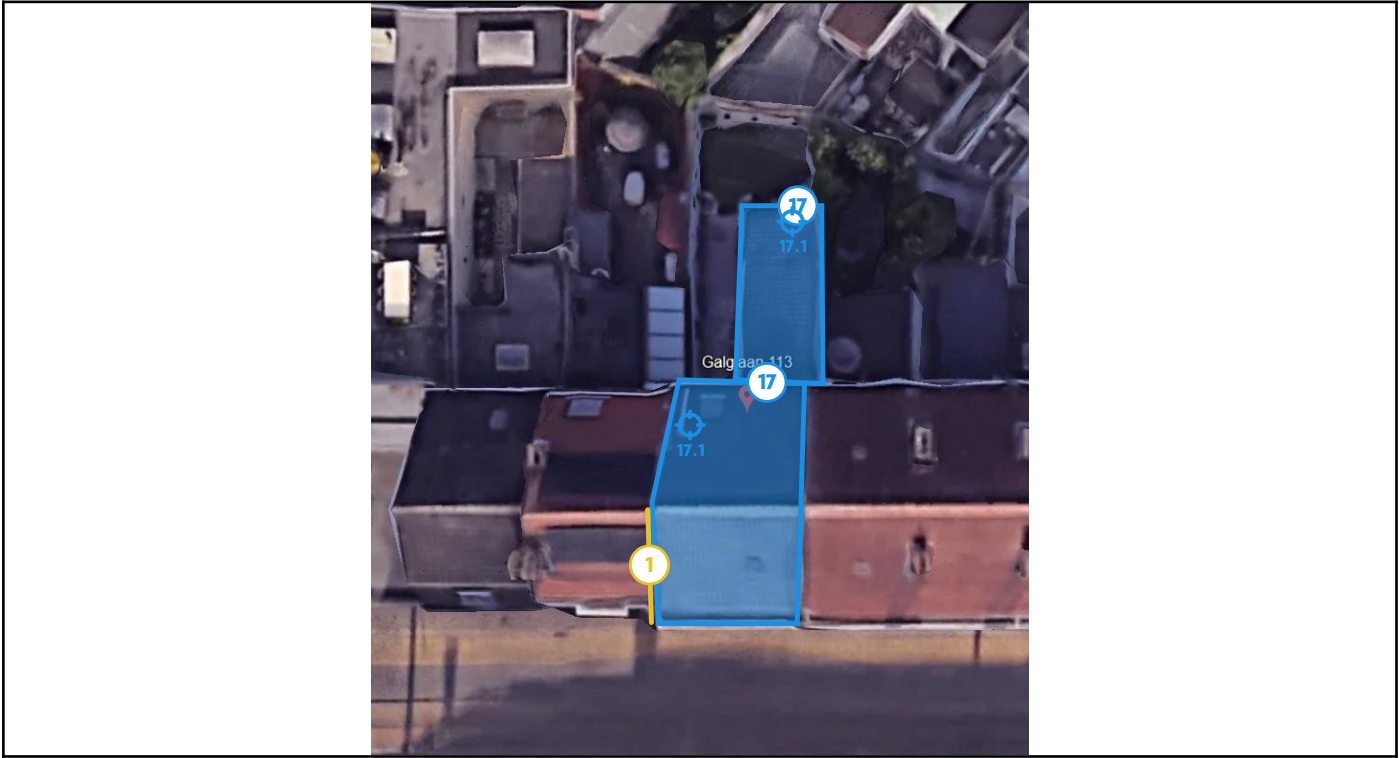
# Plan 1.16: Daken

| Beschrijving | Type | Actie |
|---|---|---|
| 1. Cementering Linkergevel Tip | Asbestmateriaal | Zorgvuldig beheren |
| 17. Onderdak Woning - Keuken - Berging | Geen asbest | - |

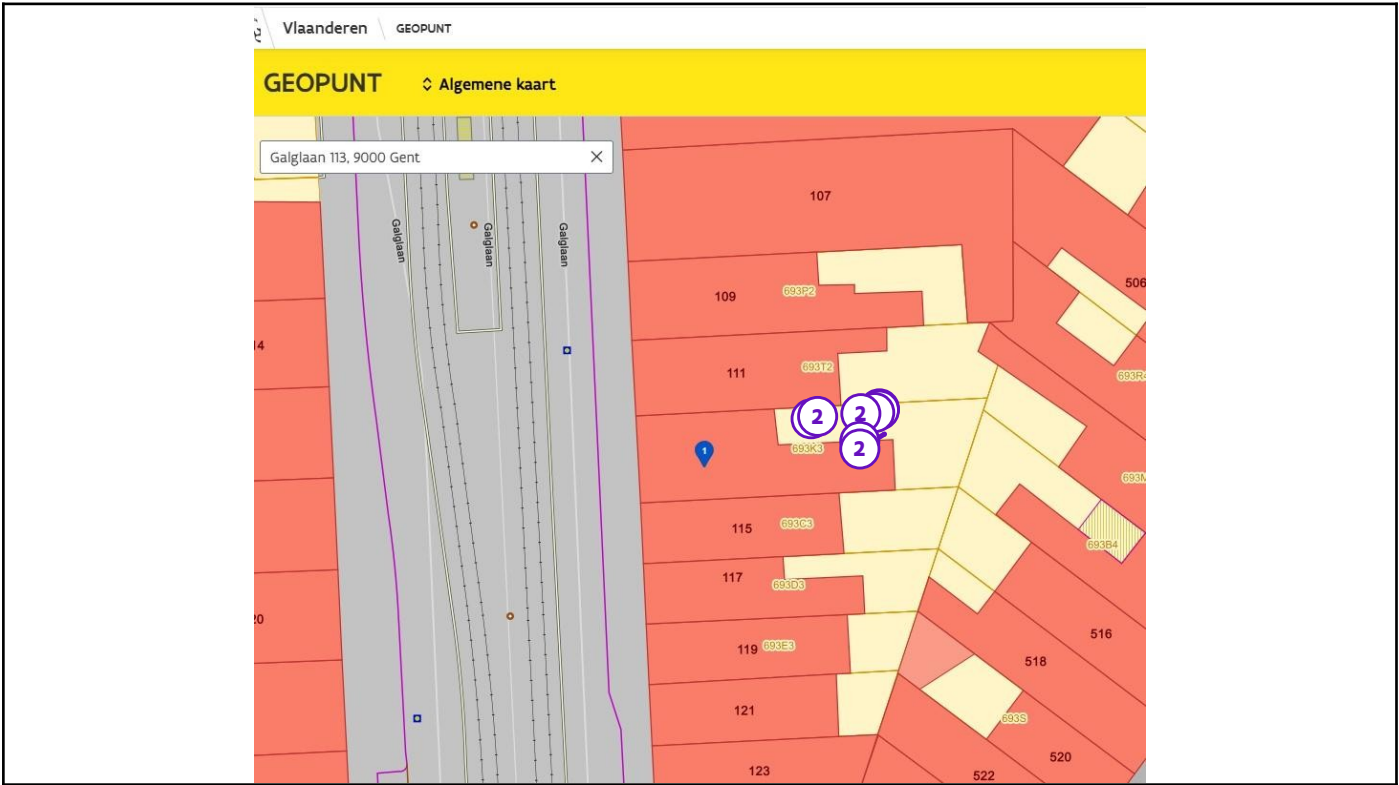
# Plan 1.17: Plattegrond

| Beschrijving | Type | Actie |
|---|---|---|
| 2. Putten | Beperking | - |

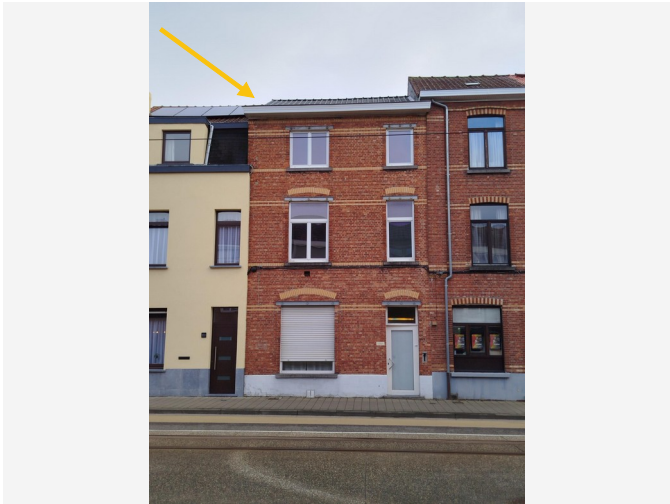
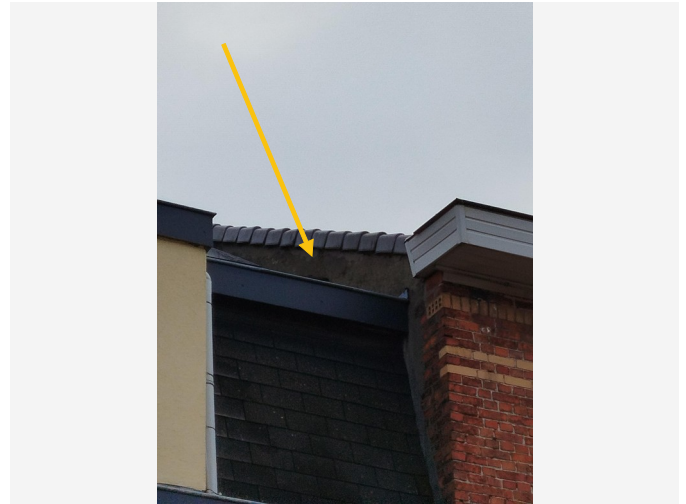
## Conclusie

Het asbestmateriaal valt onder de mijlpaal van 2040.

Zorgvuldig beheren

| Eindbeoordeling materiaalrisico | Laag materiaalrisico en/of verlaagde kans op vezelvrijgave |

| Asbestsoort (vezeltype) | Crocidoliet aanwezig |
| Toestand van het materiaal | Licht beschadigd, licht verweerd. Intacte calciumsilicaatplaat of materiaal met categorie 3-gebondenheid |

| Beschrijving | Cementering Linkergevel Tip |
| Identificatiemethode | <p>De asbestdeskundige beoordeelt het materiaal als asbestverdacht en dus asbesthoudend, en dit zonder monstername.</p> <p>Motivatie: Er is een onderzoeksbepmerking die monstername verhindert; De ruimte of het materiaal bevindt zich hoger dan 3,5 meter vanaf een vaste ondergrond.</p> |
| Opmerking | Deze hoeveelheid is een inschatting. Door een hoogte hoger dan 3.5 m vanop een veilige ondergrond, kon geen staal genomen worden en moet deze toepassing als asbesthoudend beschouwd worden. |

- Zorg voor een veilig beheer. Vermijd het beschadigen van het asbestmateriaal. Controleer de toestand jaarlijks op wijzigingen.

- Hermetische zone (erkend asbestverwijderaar)  
Deze toepassing zal, om volledig te kunnen verwijderd worden, moeten gezandstraald worden. Hierdoor kan de toepassing onmogelijk in zijn oorspronkelijke staat blijven. Dit dient te gebeuren in een hermetische zone.

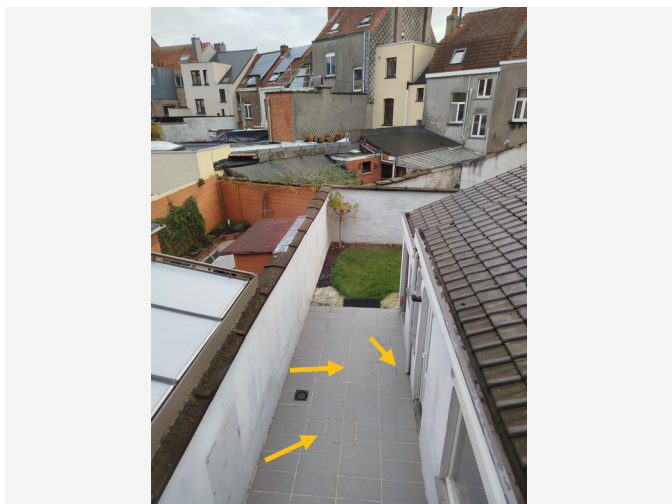
**Reden:** Slotvaste toegangspoort, -deur of -luik

**Uitleg van de asbestdeskundige:** De putdeksels konden niet worden losgeschroefd. Hierdoor konden de putten niet geïnspecteerd worden.

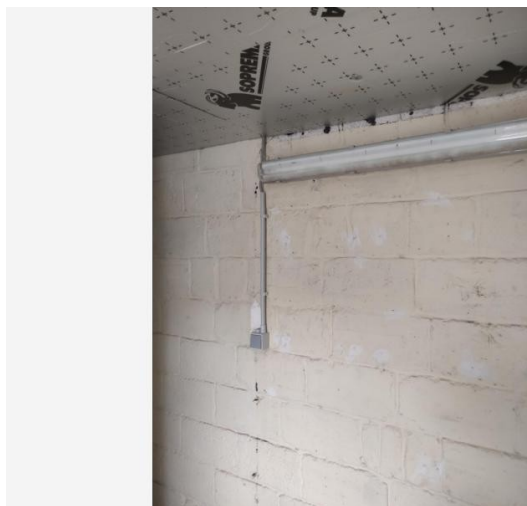
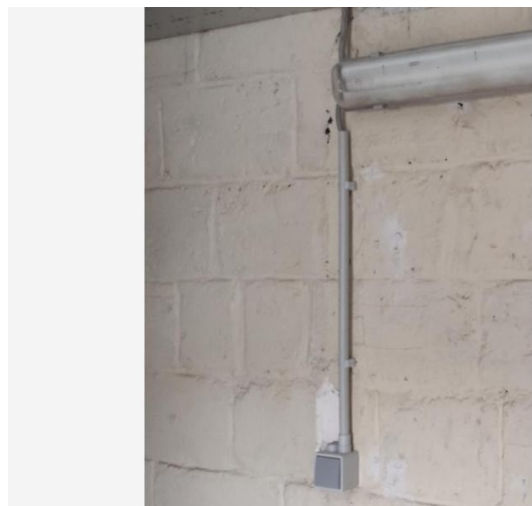
De bakelieten schakelaars zijn verwijderd.

| (Asbest)materiaal | Plaat, paneel, tablet - Type Bakeliet |

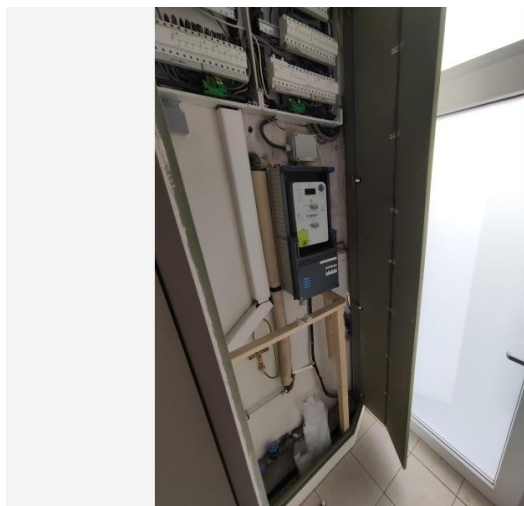
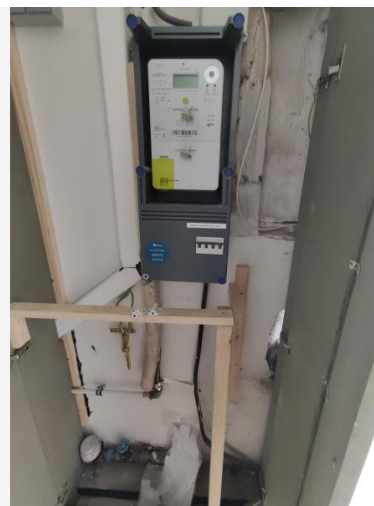
De bakeliet hoofdschakelaar werd verwijderd uit de woning.

| (Asbest)materiaal | Plaat, paneel, tablet - Type Bakeliet |

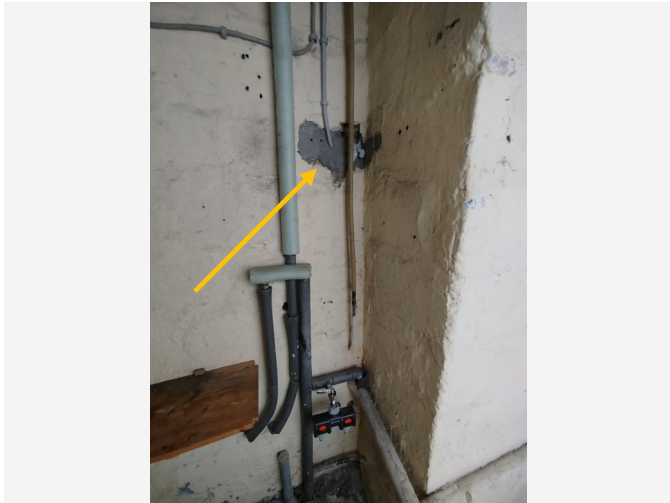
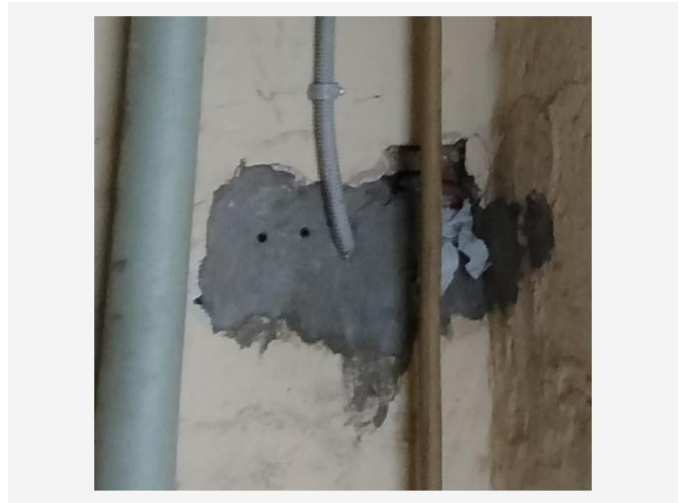
Geen asbest

| # | Type | Referentie | Resultaat |
|---|---|---|---|
| 5.1 | Puntmonster | 9090 - 9 | Geen asbest |

| Beschrijving | Herstelling Cementering Berging |

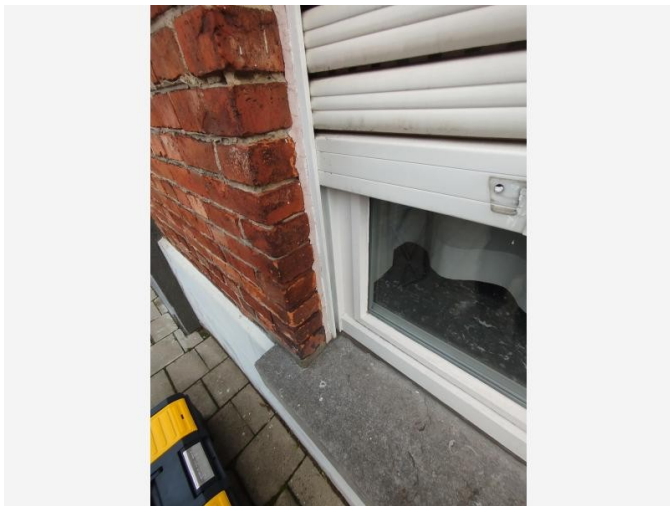
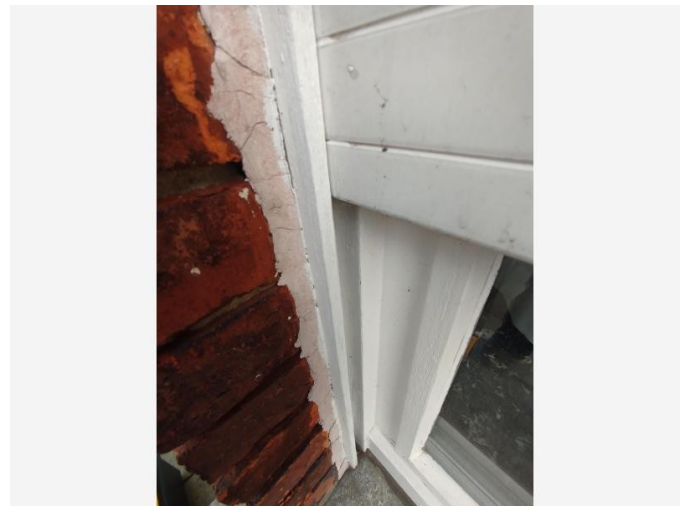
Geen asbest

| # | Type | Referentie | Resultaat |
|---|---|---|---|
| 6.1 | Puntmonster | 9090 - 3 | Geen asbest |

| Beschrijving | Mastiek Voorgevel Muur-Profiel |

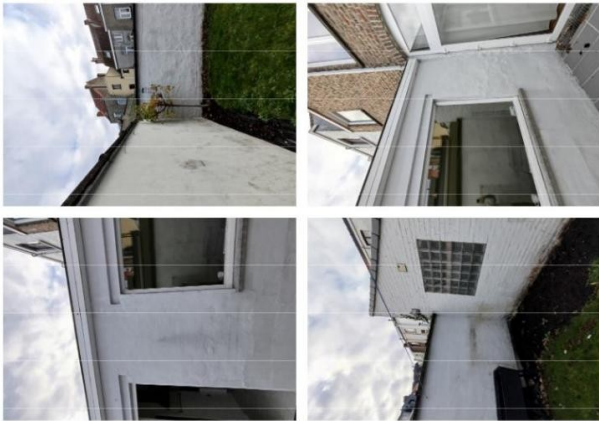
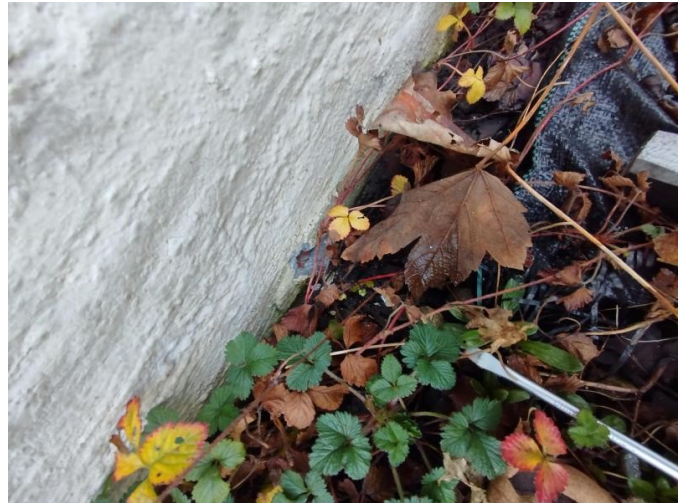
Geen asbest

| # | Type | Referentie | Resultaat |
|---|---|---|---|
| 7.1 | Mengmonster | 9090 - 11 | Geen asbest |

| Beschrijving | Crepi Linker-, Achter- en Scheidingsmuren |

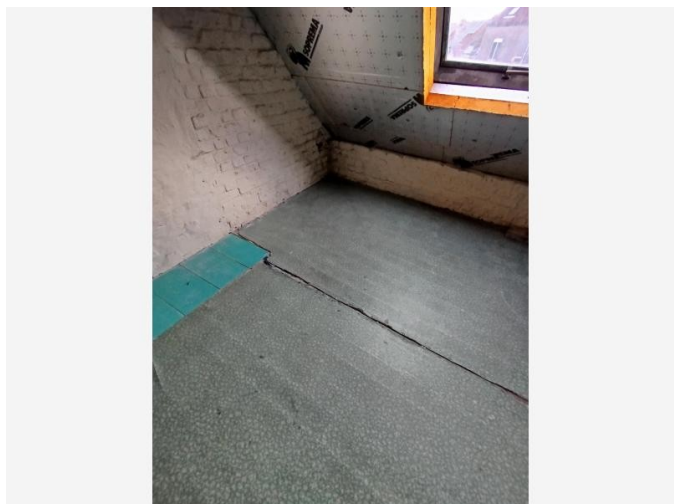
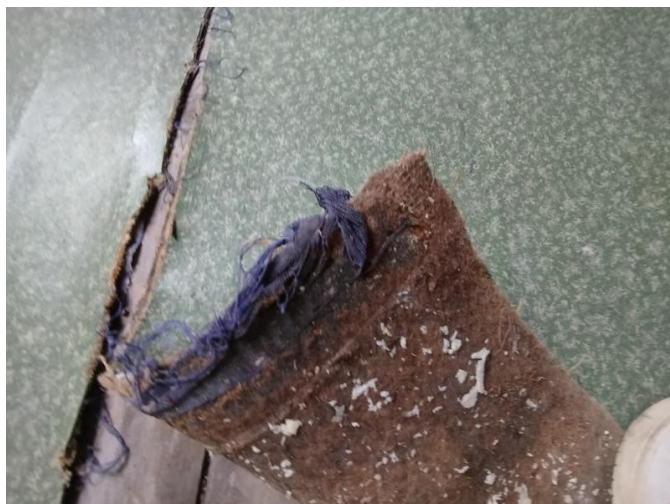
## Fiche 8: Vloerzeil Kamer

Geen asbest

| # | Type | Referentie | Resultaat |
|---|---|---|---|
| 8.1 | Puntmonster | 9090- 7 | Geen asbest |

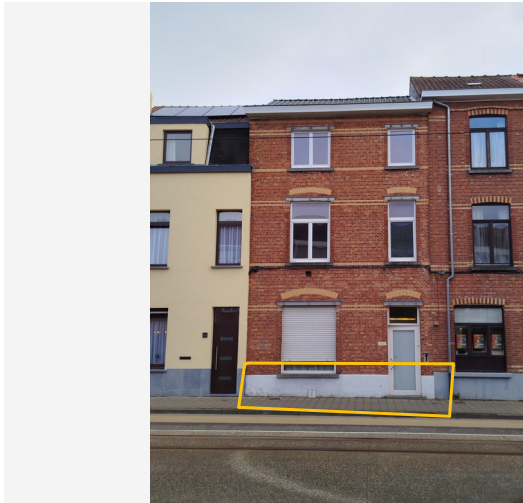
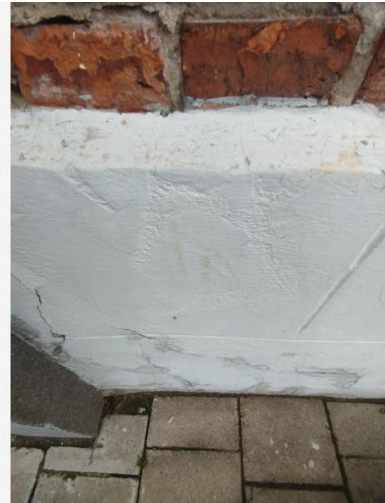
## Fiche 9: Crepi Voorgevel

Geen asbest

| # | Type | Referentie | Resultaat |
|---|---|---|---|
| 9.1 | Puntmonster | 9090 - 6 | Geen asbest |

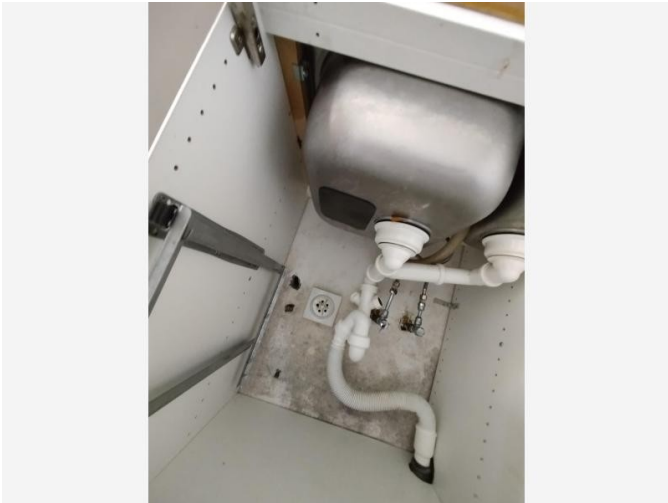
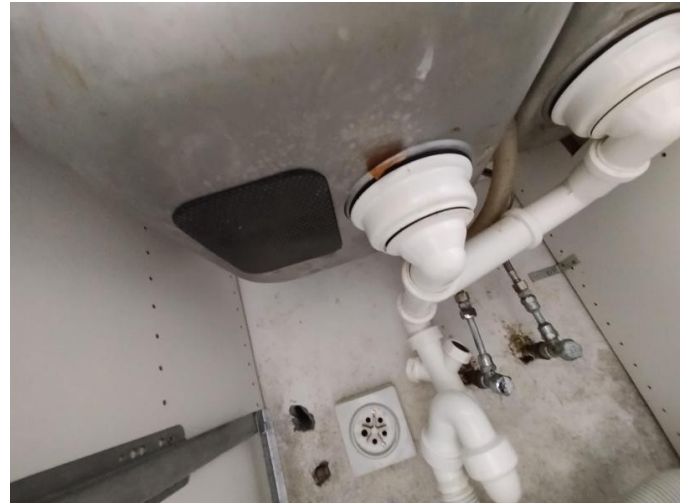
## Fiche 10: Anti - Dreunlaag

Geen asbest

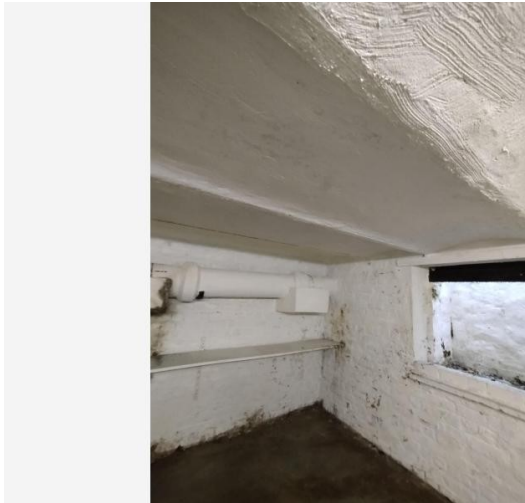
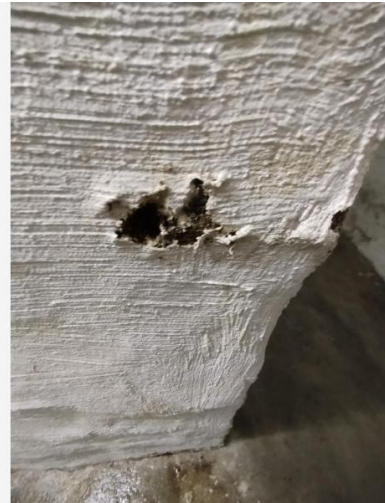
## Fiche 11: Cementering Kelder

Geen asbest

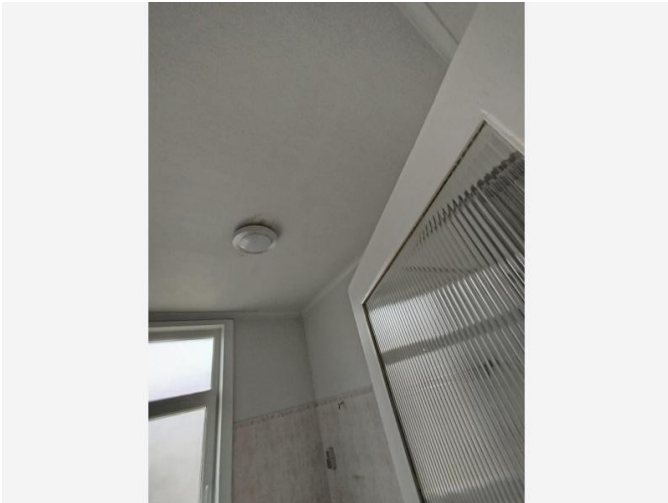
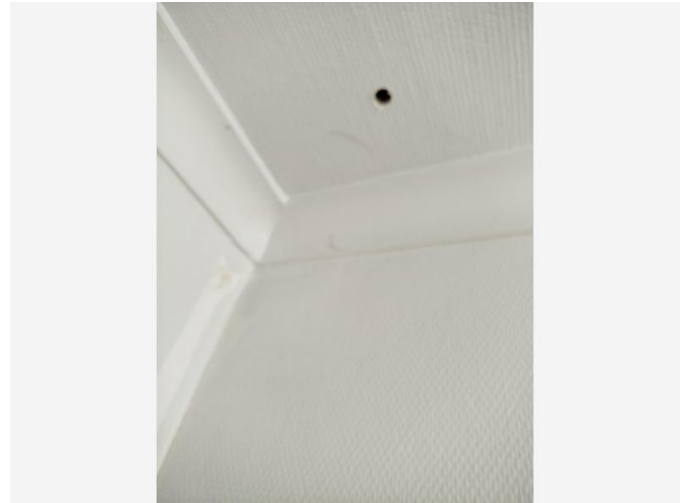
## Fiche 12: Pleisterwerk Plafond

Geen asbest

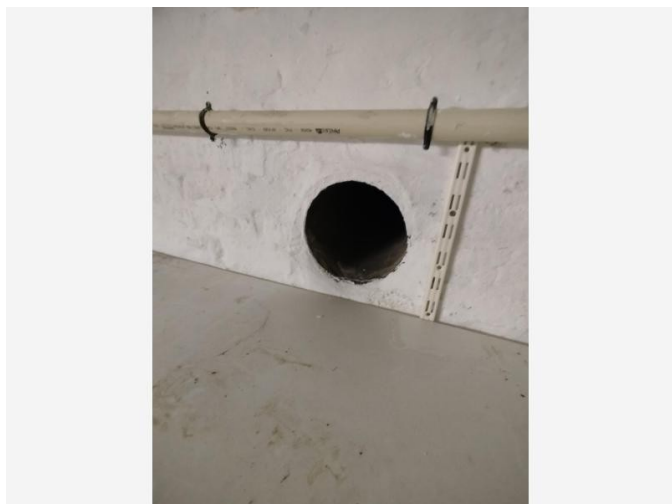
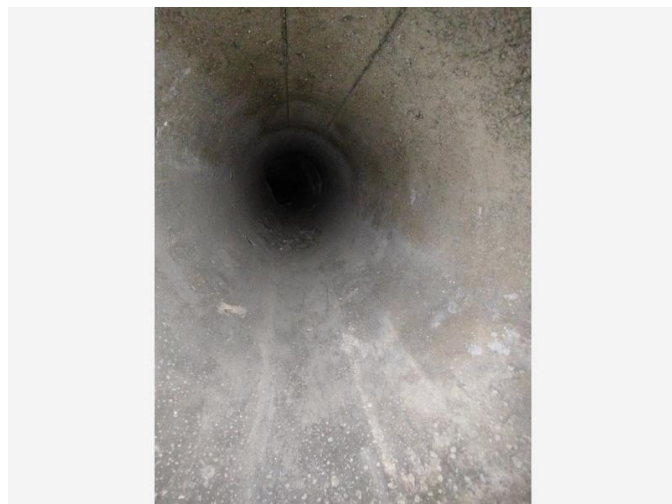
## Fiche 14: Verluchtingsbuis Kelder

Geen asbest

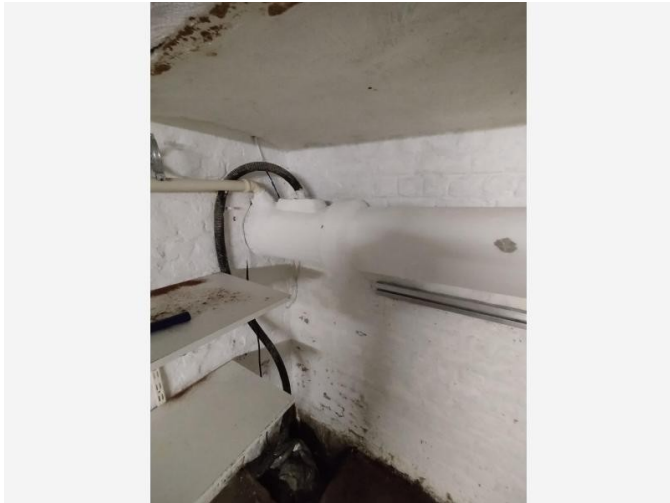
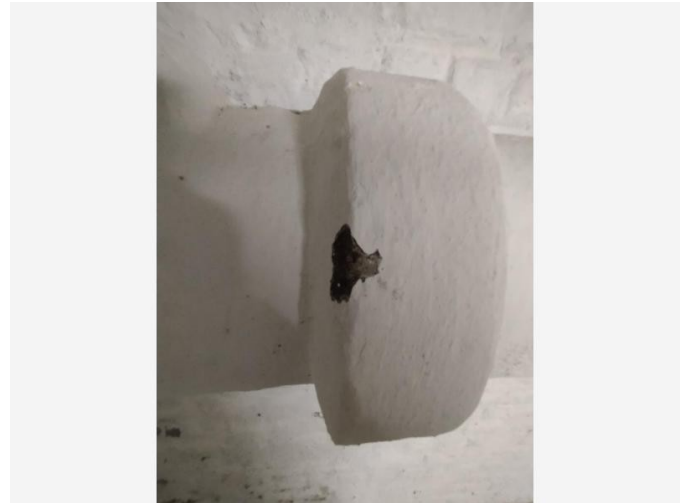
## Fiche 15: Afvoerbuis Kelder

Geen asbest

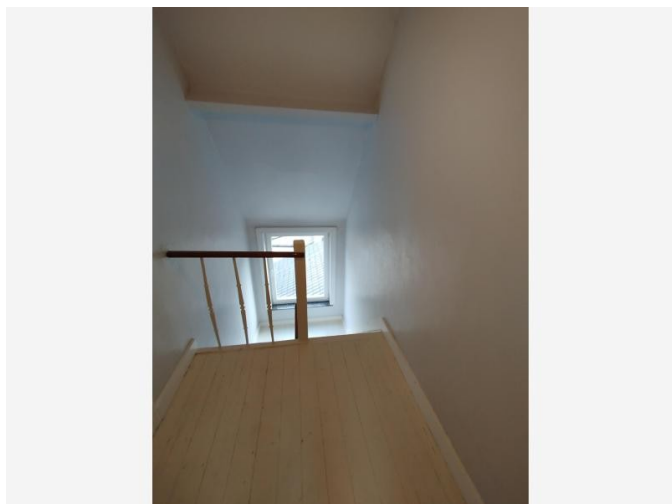
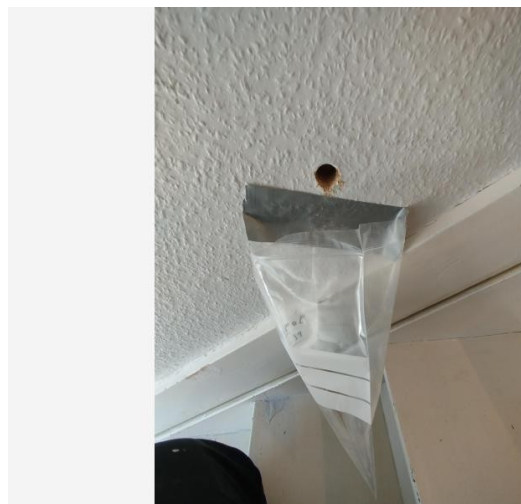
## Fiche 16: Pleisterwerk Muren

Geen asbest

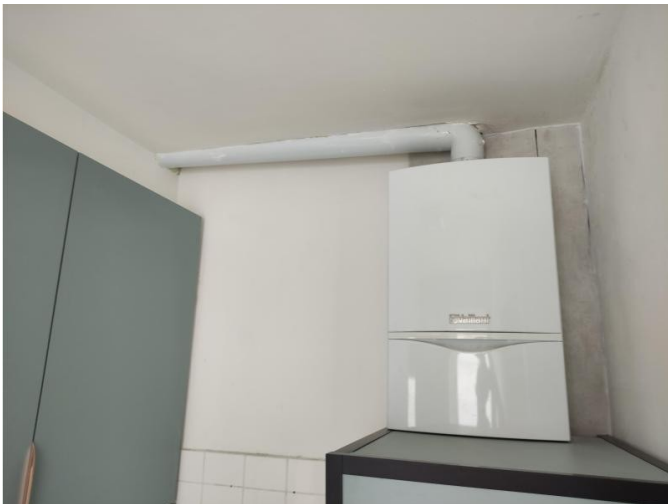
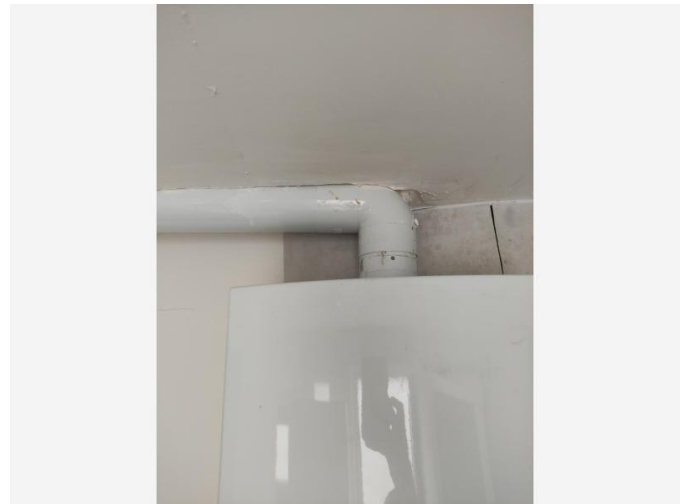
## Fiche 20: Materialen van rookgaskanalen

| Beschrijving | Notitie | Terug te vinden op plannen |
|---|---|---|
| Fiche 20: Materialen van rookgaskanalen | Op de inspectielocatie werden geen asbestverdachte rookgaskanalen vastgesteld. | - |
