Attestnummer : 20260705-000179.000

**Niet-asbestveilig**

## Over dit attest

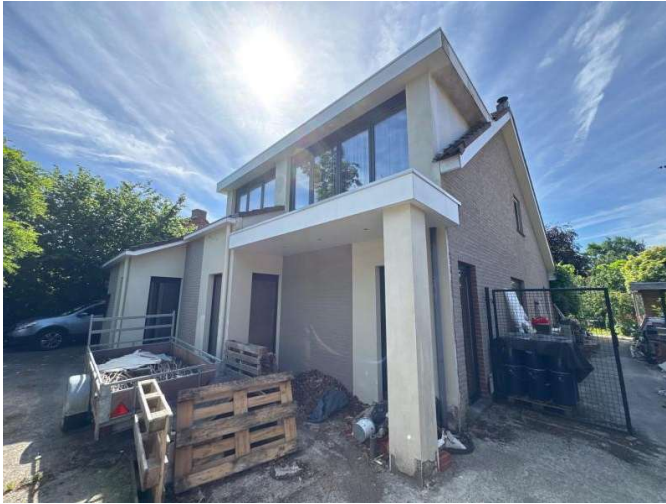
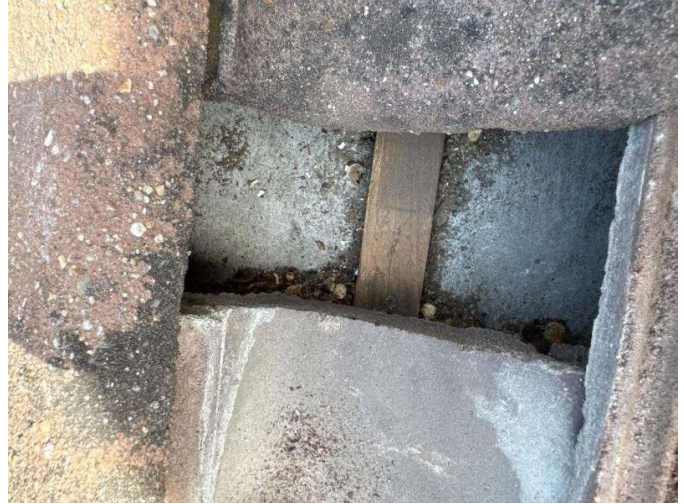
| Fiche 1: Onderdakplaten..... | 13 |

Overzichtsfoto

Detailfoto

Het asbestmateriaal valt onder de mijlpaal van 2040.

| Eindbeoordeling materiaalarisico | Verhoogd materiaalarisico en/of verhoogde kans op vezelvrijgave |

| Asbestsoort (vezeltype) | Crocidoliet aanwezig |
| Asbestconcentratie | Laag (< 50%) |
| Toestand van het materiaal | Licht beschadigd, licht verweerd. Intacte calciumsilicaatplaat of materiaal met categorie 3-gebondenheid |

| Beschrijving | Onderdakplaten |
| Opmerking | Hoeveelheden zijn slechts een ruwe schatting en mogen niet gebruikt worden voor de opmaak van verwijderingsoffertes. BIJ AFBRAAK STAAL NEMEN OM BIJHORENDE VERWIJDERICHECHNIEK AL DAN NIET TOE TE PASSEN. |

Verwijderen

- Zorg voor een veilig beheer. Vermijd het beschadigen van het asbestmateriaal. Controleer de toestand jaarlijks op wijzigingen.
- Voer bijkomende staalname(s) uit.

- Eenvoudige handelingen: mag via doe-het-zelf of door werknemer(s) met opleidingsattest eenvoudige handelingen  
Indien de verwijdering kan gebeuren zonder verdere beschadiging mag dit gebeuren door een werknemer met opleidingsattest eenvoudige handelingen. Gebruik van een FFP3 mondk masker wordt aangeraden.
- Eenvoudige handelingen: enkel door erkend asbestverwijderaar  
Indien de verwijdering niet kan gebeuren zonder verdere beschadiging dient dit te gebeuren door een erkend verwijderaar.

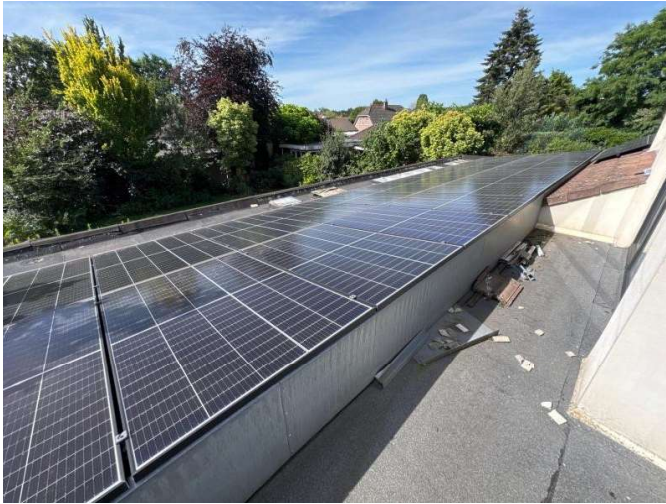
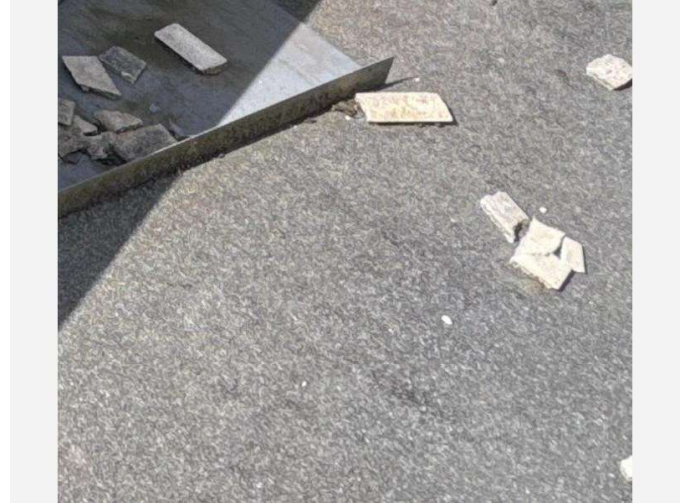
| Fiche 2: Roofing..... | 16 |

Overzichtsfoto

Detailfoto

Het asbestmateriaal valt onder de mijlpaal van 2040.

| Eindbeoordeling materiaalarisico | Laag materiaalarisico en/of verlaagde kans op vezelvrijgave |

| Asbestsoort (vezeltype) | Alleen chrysotiel aanwezig |
| Toestand van het materiaal | Licht beschadigd, licht verweerd. Intacte calciumsilicaatplaat of materiaal met categorie 3-gebondenheid |

| Beschrijving | Roofing |
| Opmerking | <p>Hoeveelheden zijn slechts een ruwe schatting en mogen niet gebruikt worden voor de opmaak van verwijderingsoffertes. De roofing van het plat dak is vermoedelijk veranderd geweest na 2001 echter kan dit niet gestaafd worden met een bewijsdocument. De kans dat dit asbesthoudend is is zeer klein maar dient bij renovatie of sloop getest te worden om dit volledig uit te sluiten.</p> |

Zorgvuldig beheren

- Zorg voor een veilig beheer. Vermijd het beschadigen van het asbestmateriaal. Controleer de toestand jaarlijks op wijzigingen.
- Voer bijkomende staalname(s) uit.

- Eenvoudige handelingen: mag via doe-het-zelf of door werknemer(s) met opleidingsattest eenvoudige handelingen  
Indien de verwijdering kan gebeuren zonder verdere beschadiging kan dit gebeuren door een werknemer met opleidingsattest eenvoudige handelingen.
- Eenvoudige handelingen: enkel door erkend asbestverwijderaar  
Indien de verwijdering niet kan gebeuren zonder verdere beschadiging dient dit te gebeuren door een erkend verwijderaar.

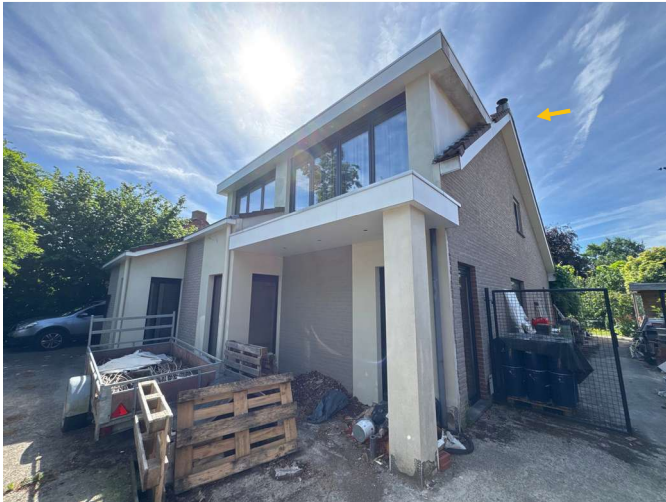
| Fiche 3: Binnenkant schouw..... | 20 |

Situeringsfoto

**Reden:** Het te onderzoeken materiaal situeert zich hoger dan 3,50 m te rekenen vanaf een veilige ondergrond

**Uitleg van de asbestdeskundige:** Binnenkant van de schouw kan niet worden onderzocht wegens het feit dat dit zich op een afstand hoger dan 3,5m t.o.v. een vaste ondergrond bevindt. Verder is de schouw ook ingesloten.

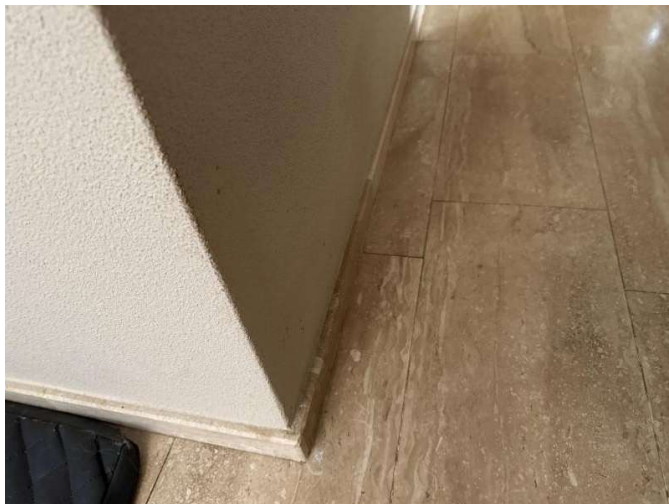
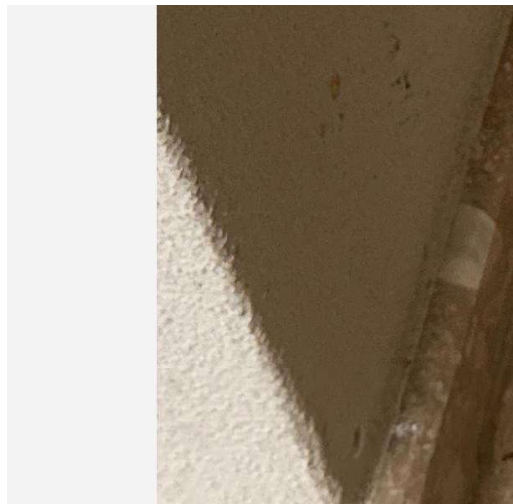
| Fiche 5: Pleisterwerk muur..... | 24 |

Overzichtsfoto

Detailfoto

Geen asbest

| # | Type | Referentie | Resultaat |
|---|---|---|---|
| 5.1 | Mengmonster | MM01 Pleisterwerk muur | Geen asbest |

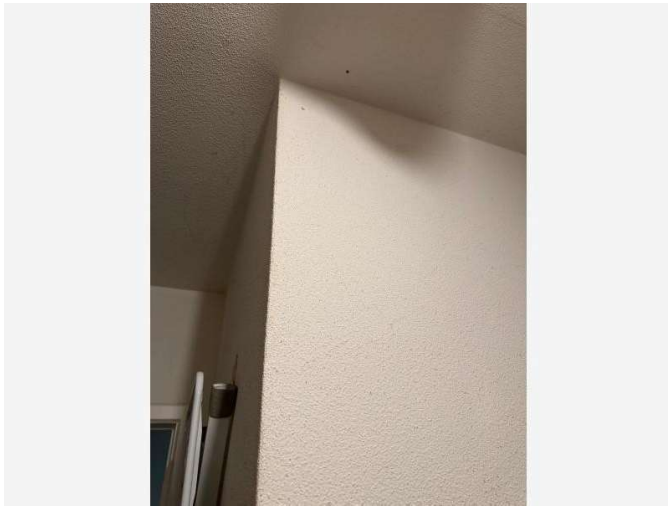
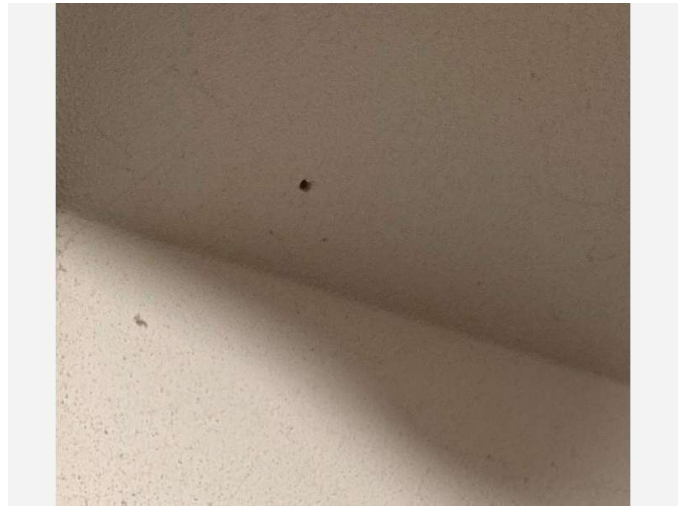
| Fiche 6: Pleisterwerk plafond..... | 26 |

Overzichtsfoto

Detailfoto

Geen asbest

| # | Type | Referentie | Resultaat |
|---|---|---|---|
| 6.1 | Mengmonster | Pleisterwerk plafond | Geen asbest |

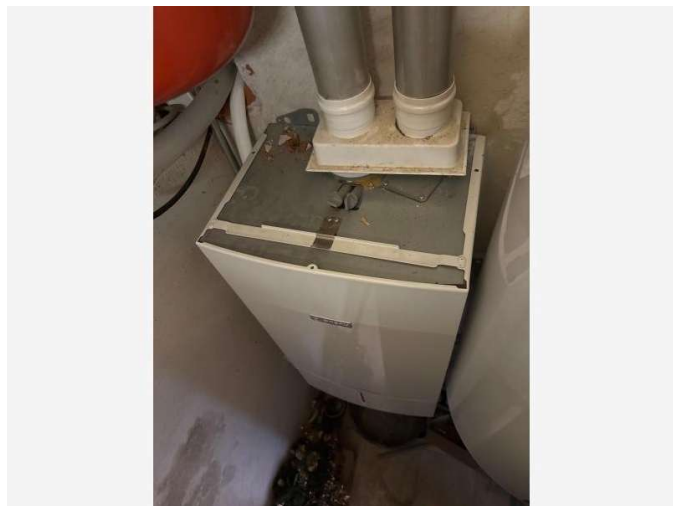
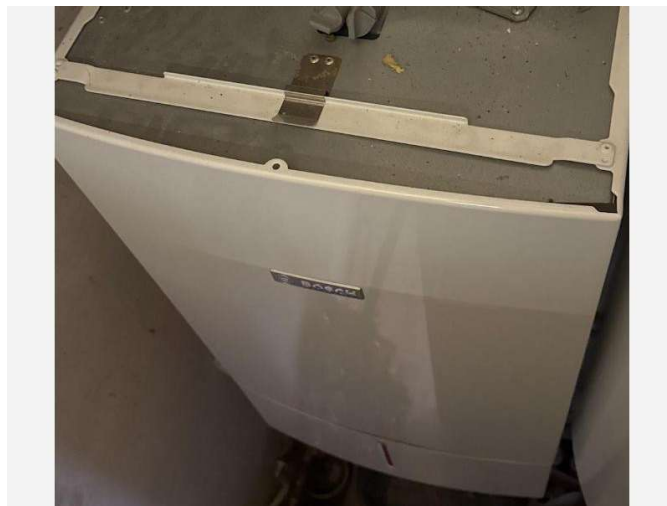
## Fiche 7: Stookinstallatie vernieuwd

| Beschrijving | Notitie | Terug te vinden op plannen |
|---|---|---|
| Fiche 7: Stookinstallatie vernieuwd | De stookinstallatie is vernieuwd. Dit is een vernieuwde Vaillant ketel, echter werd de keuring in kwestie uitgevoerd voor de verandering van het protocol. Dit zorgt ervoor dat er destijds geen foto is genomen van deze installatie. | Plan 1.2: Verdieping |

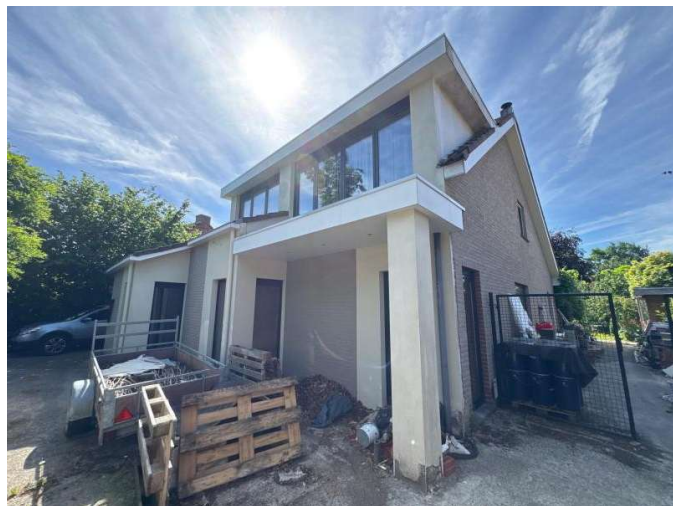
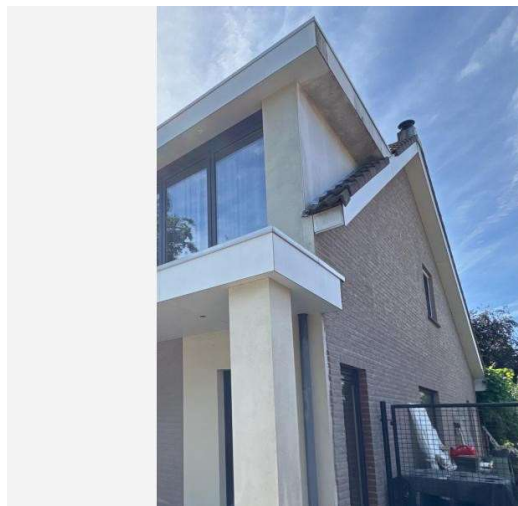
## Fiche 8: Dakbedekking - pannen

| Beschrijving | Notitie | Terug te vinden op plannen |
|---|---|---|
| Fiche 8: Dakbedekking - pannen | De dakbedekking van het hoofdgebouw (hellend dak) bestaat uit dakpannen, die bijgevolg niet asbesthoudend zijn. Platte daken (terrassen) zijn privaatief. | Plan 1.1: Gelijkvloers |
