# Asbestinventarisatattest

Ruiseledesteenweg 63, 8750 Wingene

Attestnummer : 20261007-000191.000

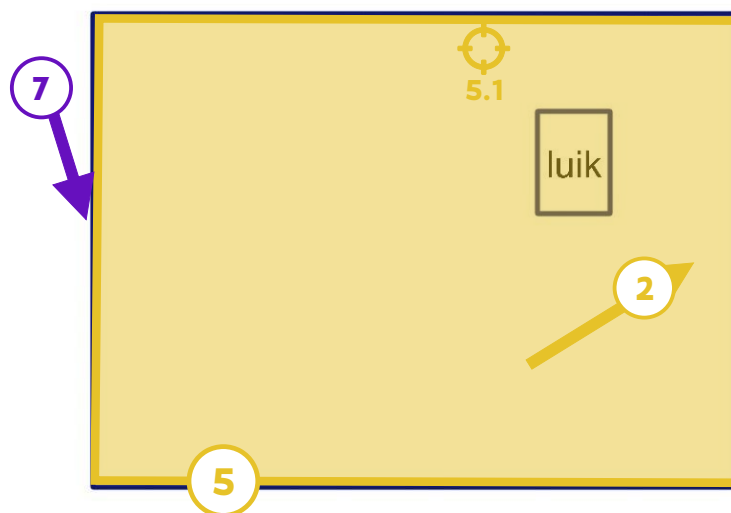
## Plan 1.1: Zolder

| Beschrijving | Type | Actie |
|---|---|---|
| 2. Bakeliet toepassingen | Asbestmateriaal | Zorgvuldig beheren |
| 5. Menuiserie onderdak | Asbestmateriaal | Zorgvuldig beheren |

| 7. Beperking schouw | Beperking | - |

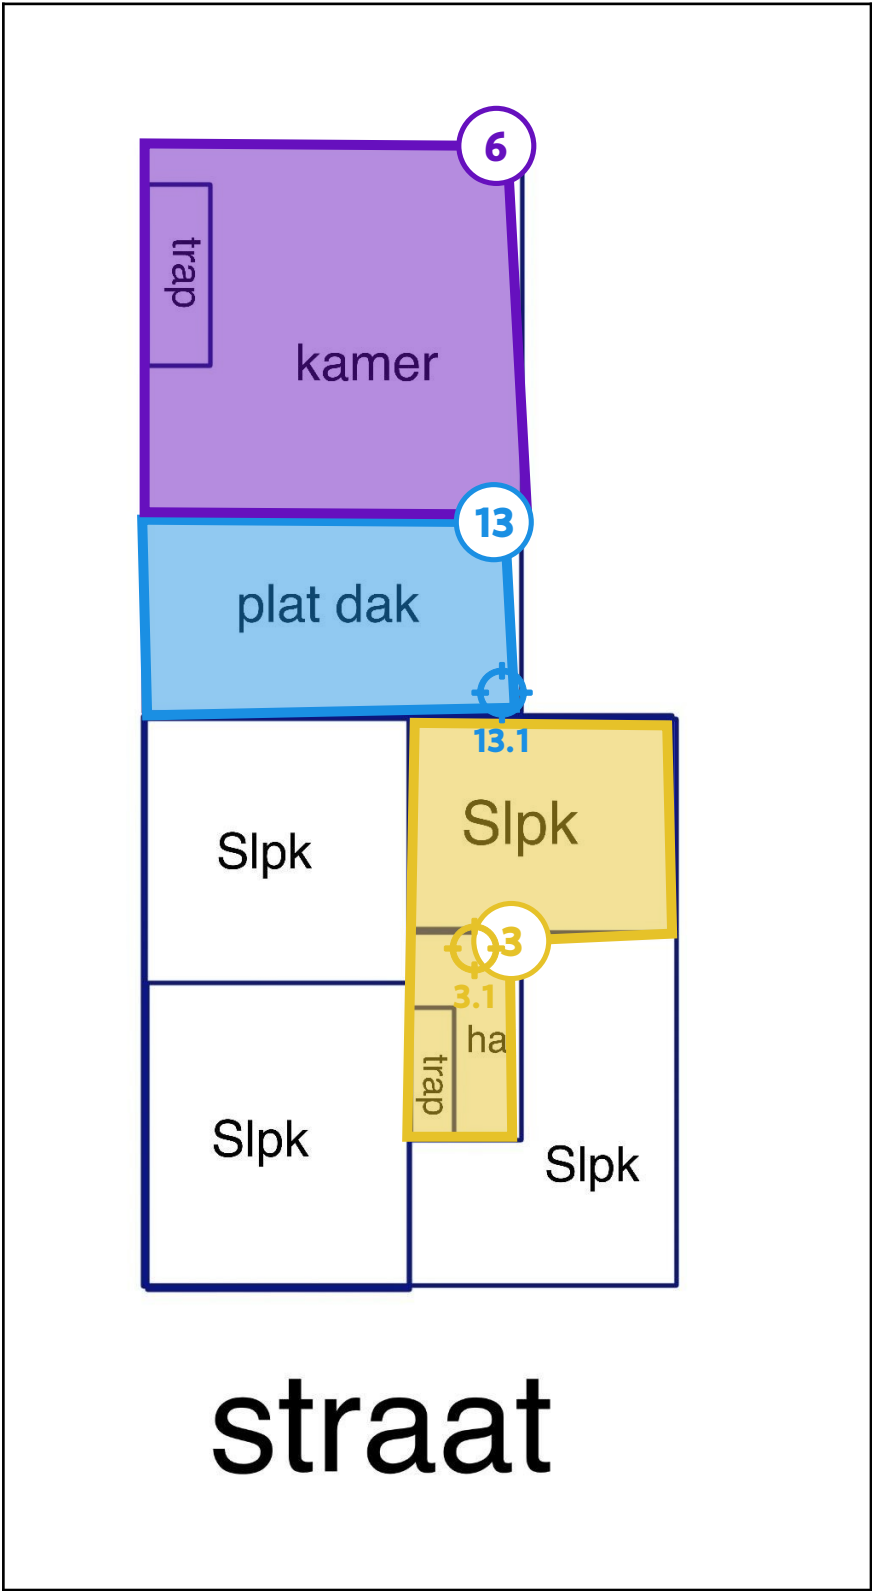
Plan 1.2: Niv1

| 3. Vinyltegels | Asbestmateriaal | Zorgvuldig beheren |
| 3.1 Code: MM09 | Puntmonster | - |
| 6. Beperking plat dak | Beperking | - |

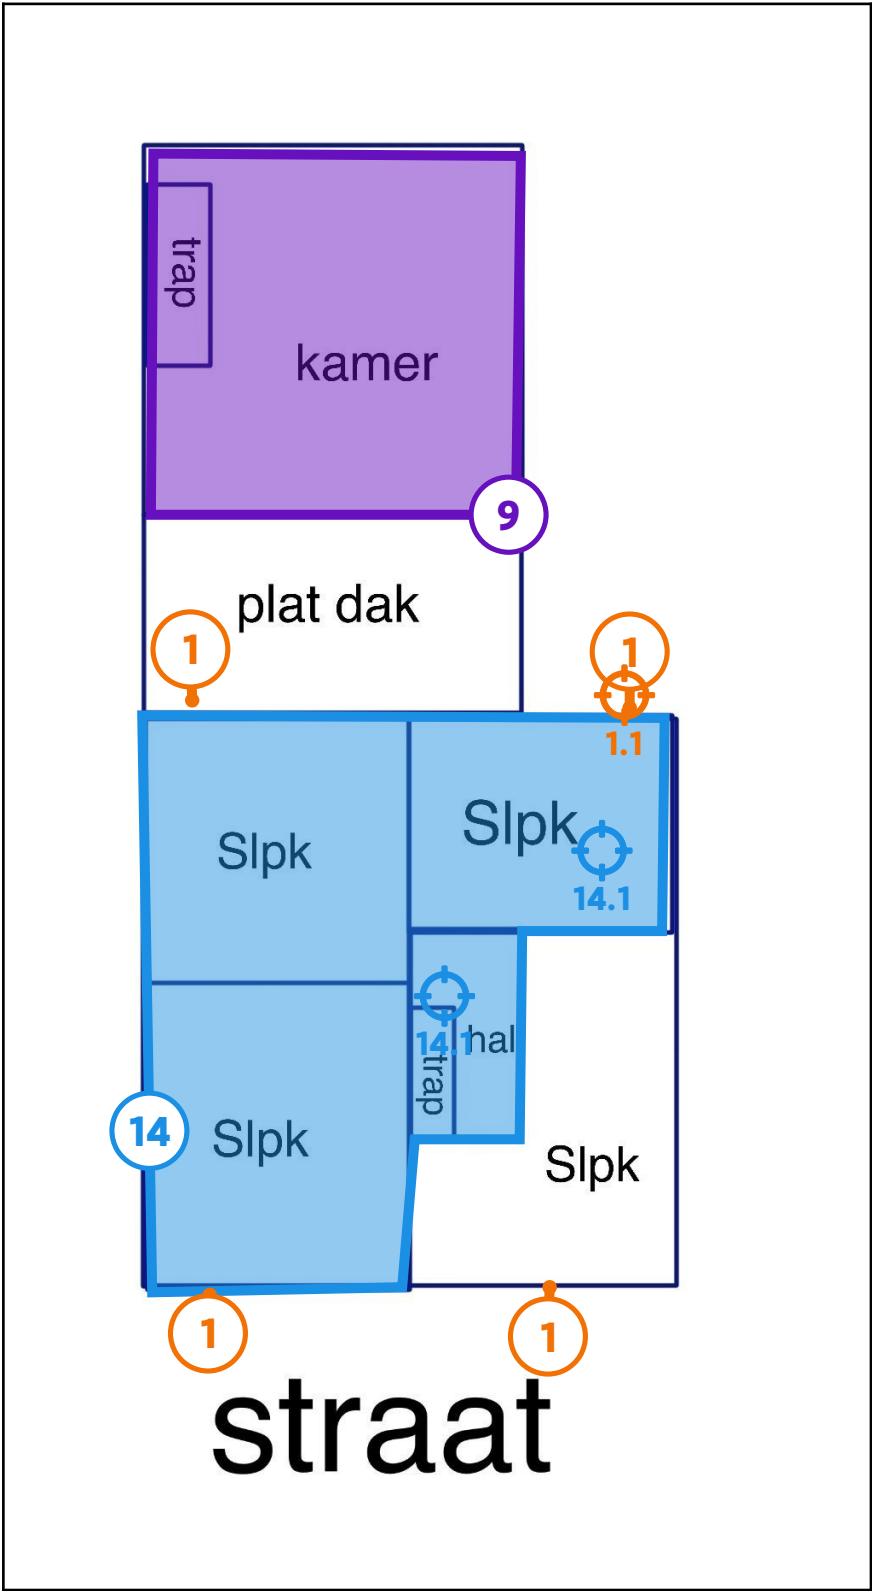
Plan 1.5: Niv1

| 1. Gevelleien | Asbestmateriaal | <a href="#">Verwijderen</a> |
| 1.1 Code: MM14 | Puntmonster | - |

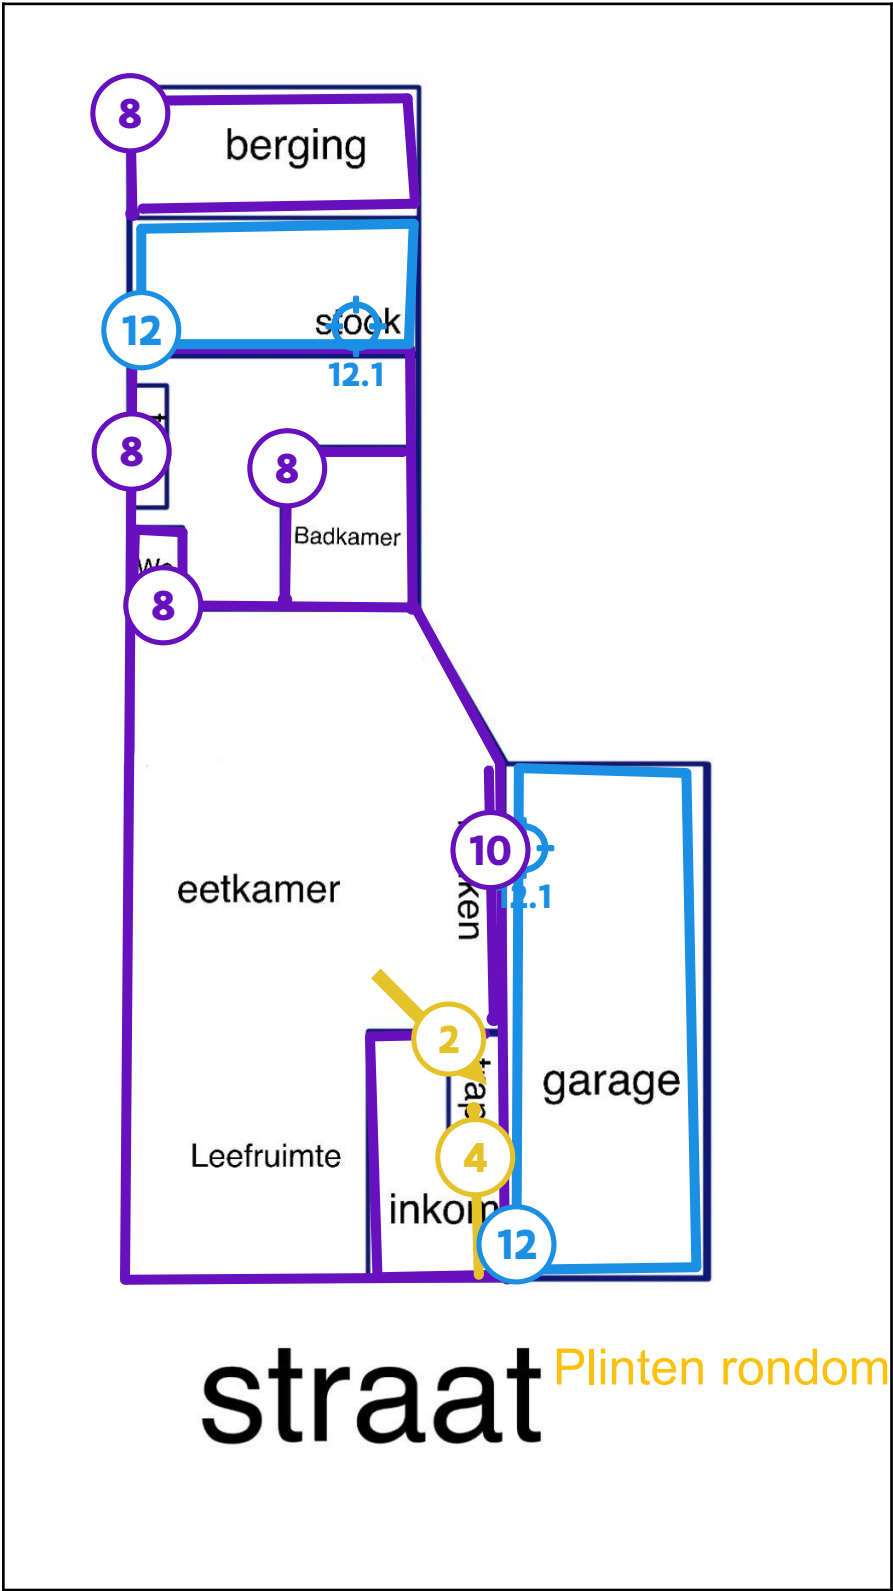
Plan 1.6: Gelijksvloer

| 2. Bakeliet toepassingen | Asbestmateriaal | Zorgvuldig beheren |
| 4. Verluchtingsbuis asbestcement | Asbestmateriaal | Zorgvuldig beheren |

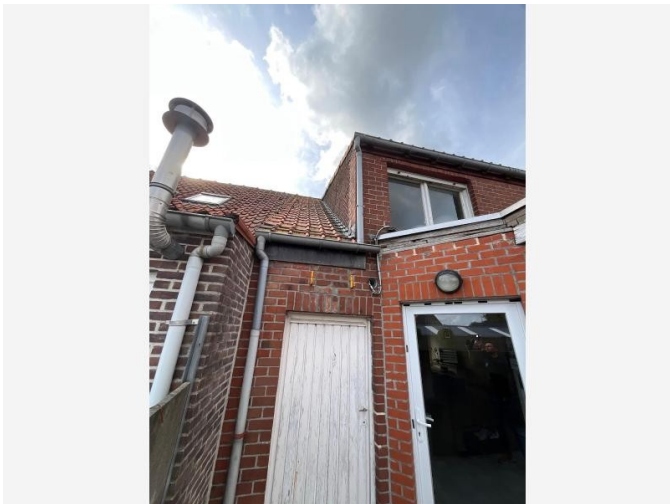
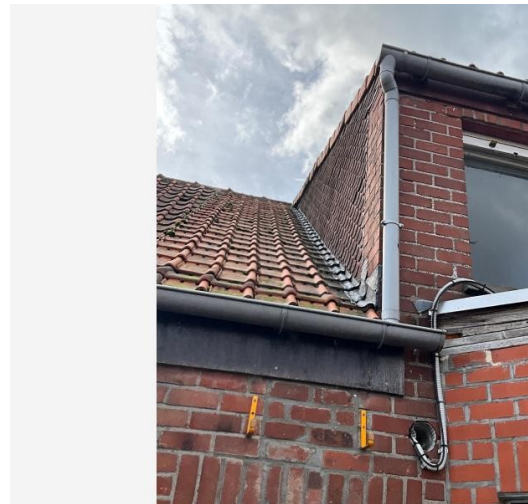
| Eindbeoordeling materiaalarisico | Verhoogd materiaalarisico en/of verhoogde kans op vezelvrijgave |

| Toestand van het materiaal | Matig beschadigd, matig verweerd |

| # | Type | Referentie | Resultaat |
|---|---|---|---|
| 1.1 | Puntmonster | MM14 | Chrysotiel |

| Asbestmateriaal | Dak- en gevelbekleding - Lei, shingle |
| Totale oppervlakte | 4,00 m <sup>2</sup> |

Verwijderen

- Zorg voor een veilig beheer. Vermijd het beschadigen van het asbestmateriaal. Controleer de toestand jaarlijks op wijzigingen.

- Eenvoudige handelingen: mag via doe-het-zelf of door werknemer(s) met opleidingsattest eenvoudige handelingen  
Indien de leien in zijn geheel kunnen worden verwijderd zonder breken, kan dit via eenvoudige handelingen.

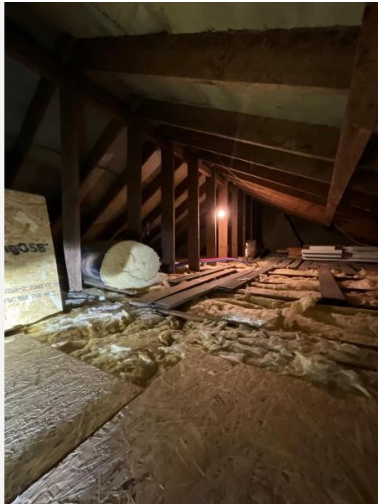
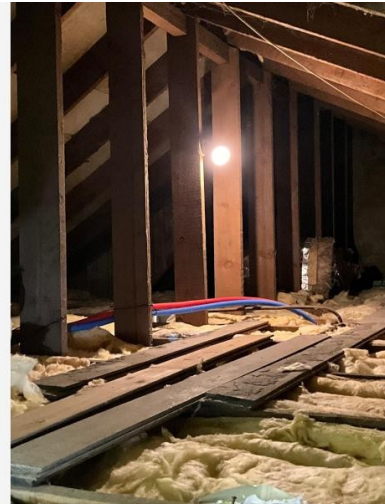
| Eindbeoordeling materiaalisico | Laag materiaalisico en/of verlaagde kans op vezelvrijgave |

| Asbestsoort (vezeltype) | Crocidoliet aanwezig |
| Toestand van het materiaal | Onbeschadigd, niet verweerd |

| Asbestmateriaal | Plaat, paneel, tablet - Type Bakeliet |

Zorgvuldig beheren

- Zorg voor een veilig beheer. Vermijd het beschadigen van het asbestmateriaal. Controleer de toestand jaarlijks op wijzigingen.
- Voer bijkomende staalname(s) uit.

- Eenvoudige handelingen: mag via doe-het-zelf of door werknemer(s) met opleidingsattest eenvoudige handelingen  
De toepassingen kunnen worden losgeschroefd en in zijn geheel worden verwijderd.

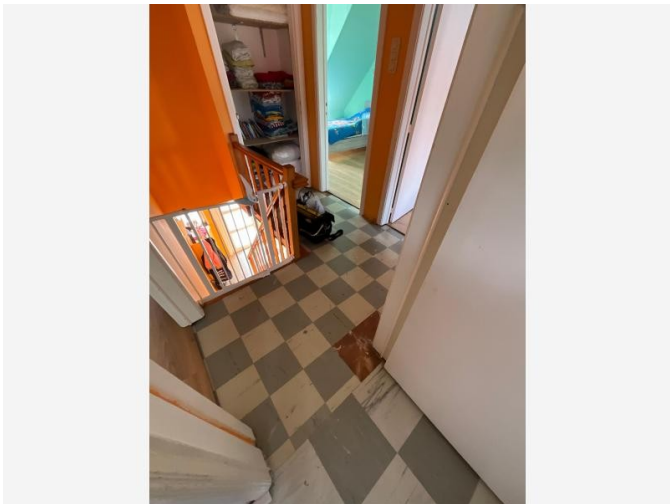
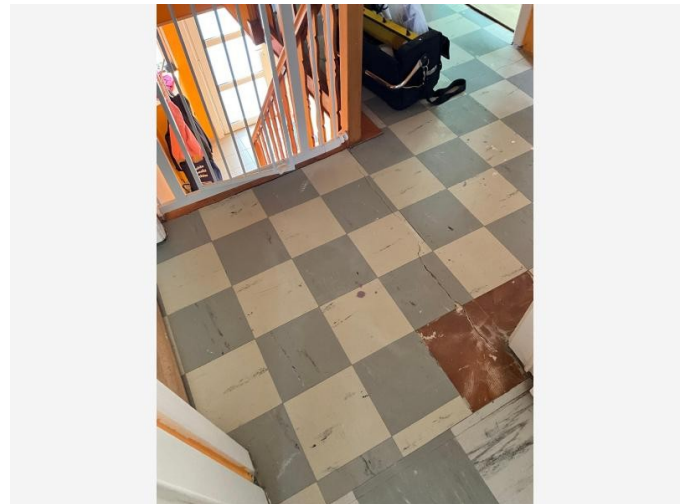
| Eindbeoordeling materiaalarisico | Laag materiaalarisico en/of verlaagde kans op vezelvrijgave |

| Toestand van het materiaal | Licht beschadigd, licht verweerd. Intacte calciumsilicaatplaat of materiaal met categorie 3-gebondenheid |

| # | Type | Referentie | Resultaat |
|---|---|---|---|
| 3.1 | Puntmonster | MM09 | Chrysotiel |

| Asbestmateriaal | Prefab - afwerking - Tegel |
| Hoeveelheid (oppervlakte - dikte - aantal) | • 60,00 m <sup>2</sup> - 0,50 cm - 1 stuk |

Zorgvuldig beheren

- Zorg voor een veilig beheer. Vermijd het beschadigen van het asbestmateriaal. Controleer de toestand jaarlijks op wijzigingen.

- Hermetische zone (erkend asbestverwijderaar)  
De toepassing is verlijmd kan niet worden verwijderd zonder breken en emissie.

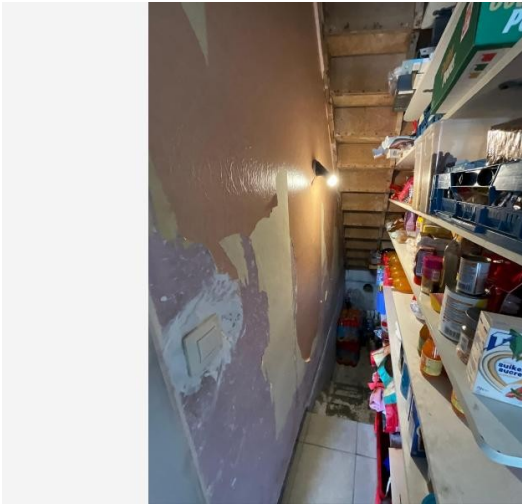
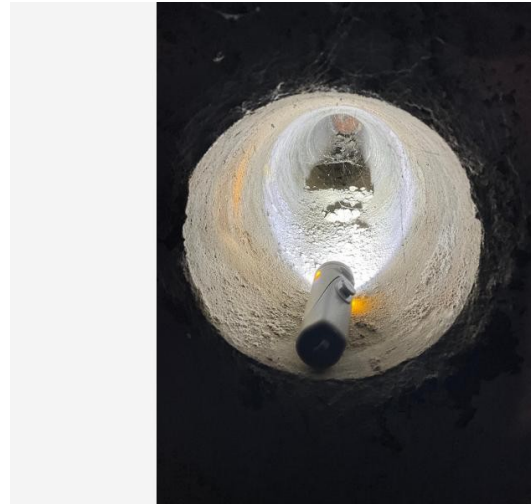
| Opmerking | De buis zit dieper in de schacht & is niet bereikbaar. |

Zorgvuldig beheren

- Zorg voor een veilig beheer en verwijder dit asbestmateriaal wanneer het bij werken eenvoudig bereikbaar wordt. Controleer de toestand jaarlijks op wijzigingen.

- Eenvoudige handelingen: mag via doe-het-zelf of door werknemer(s) met opleidingsattest eenvoudige handelingen  
Indien de bus bij structurele werken kan worden uitgegraven & verwijderd zonder breken, kan dit via eenvoudige handelingen.
