# Asbestinventarisatattest

Terbekenstraat 57, 9320 Aalst

Attestnummer : 20261005-000309.000

Uitgegeven op : 05.10.2026

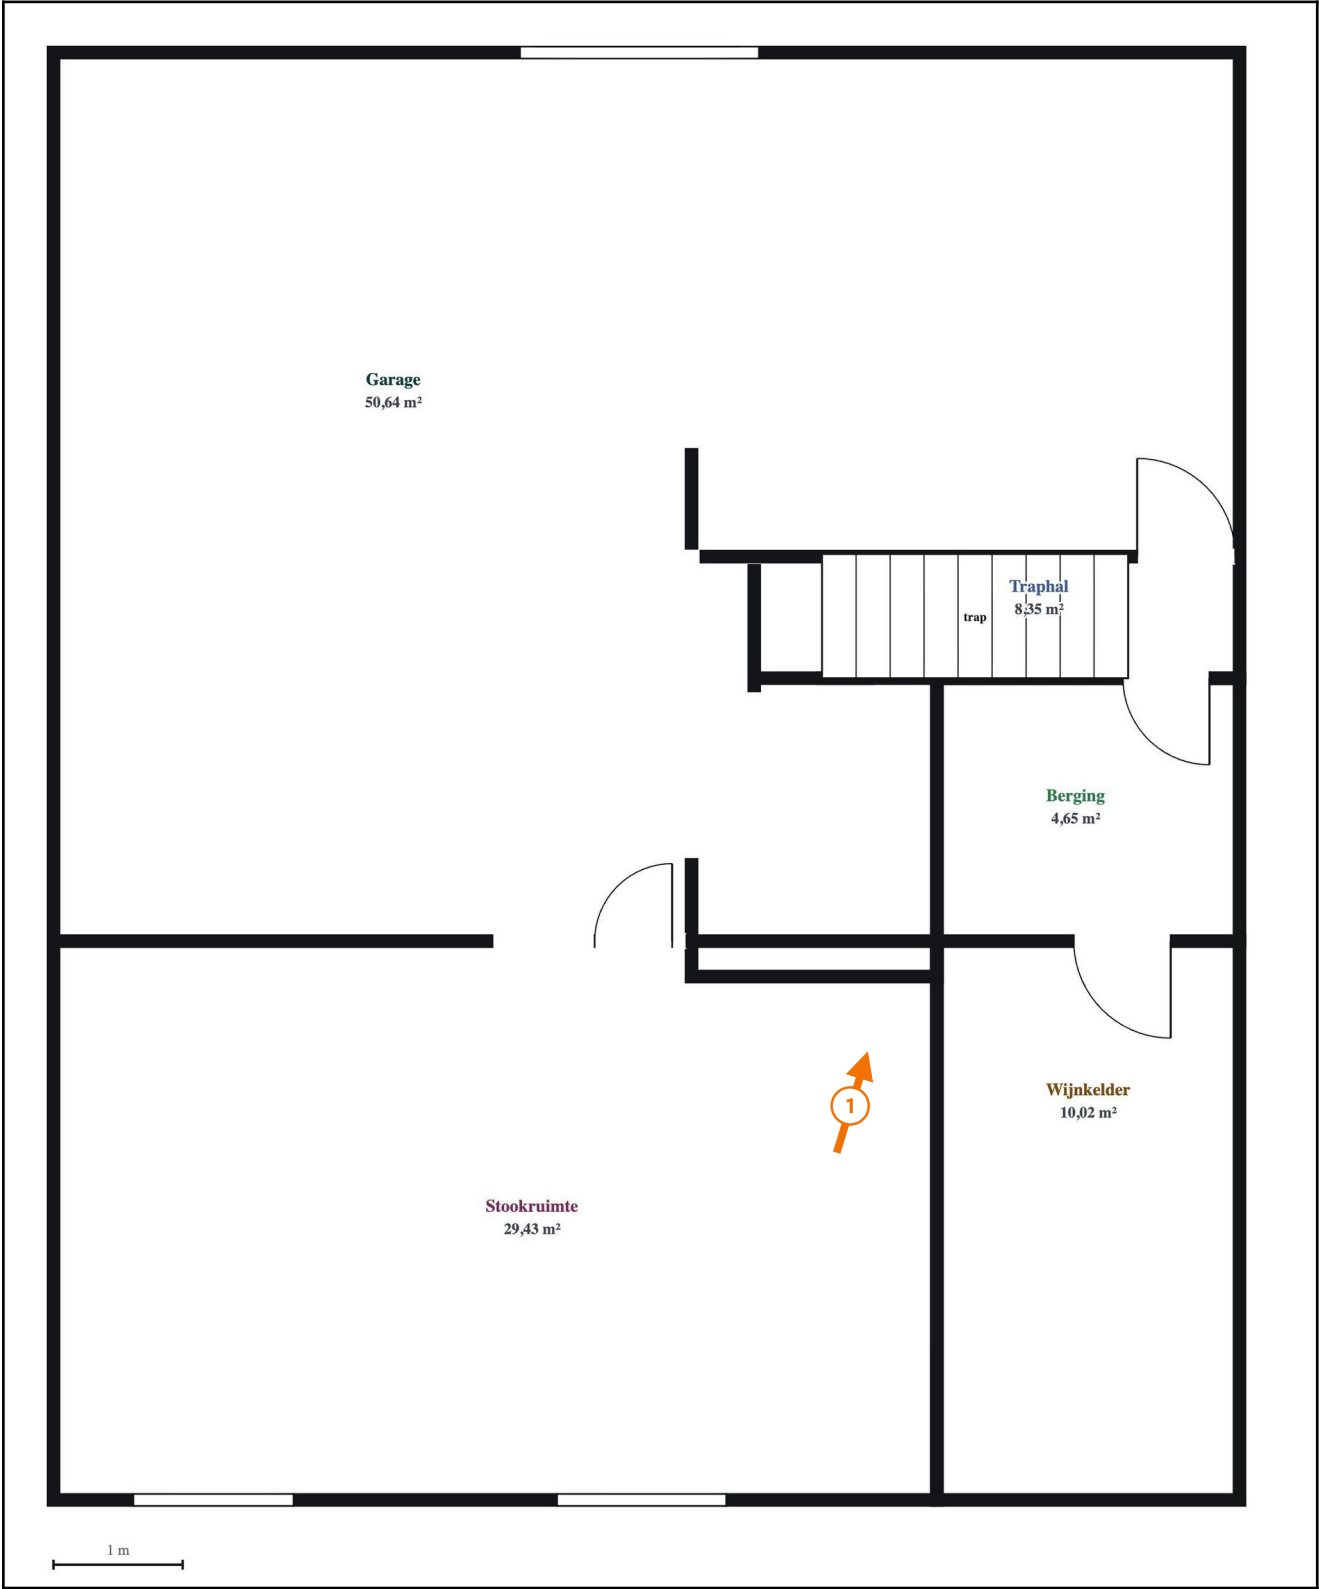
# Plan 1.1: Kelder-muren

| 1. cv ketel | Asbestmateriaal | <a href="#">Verwijderen</a> |

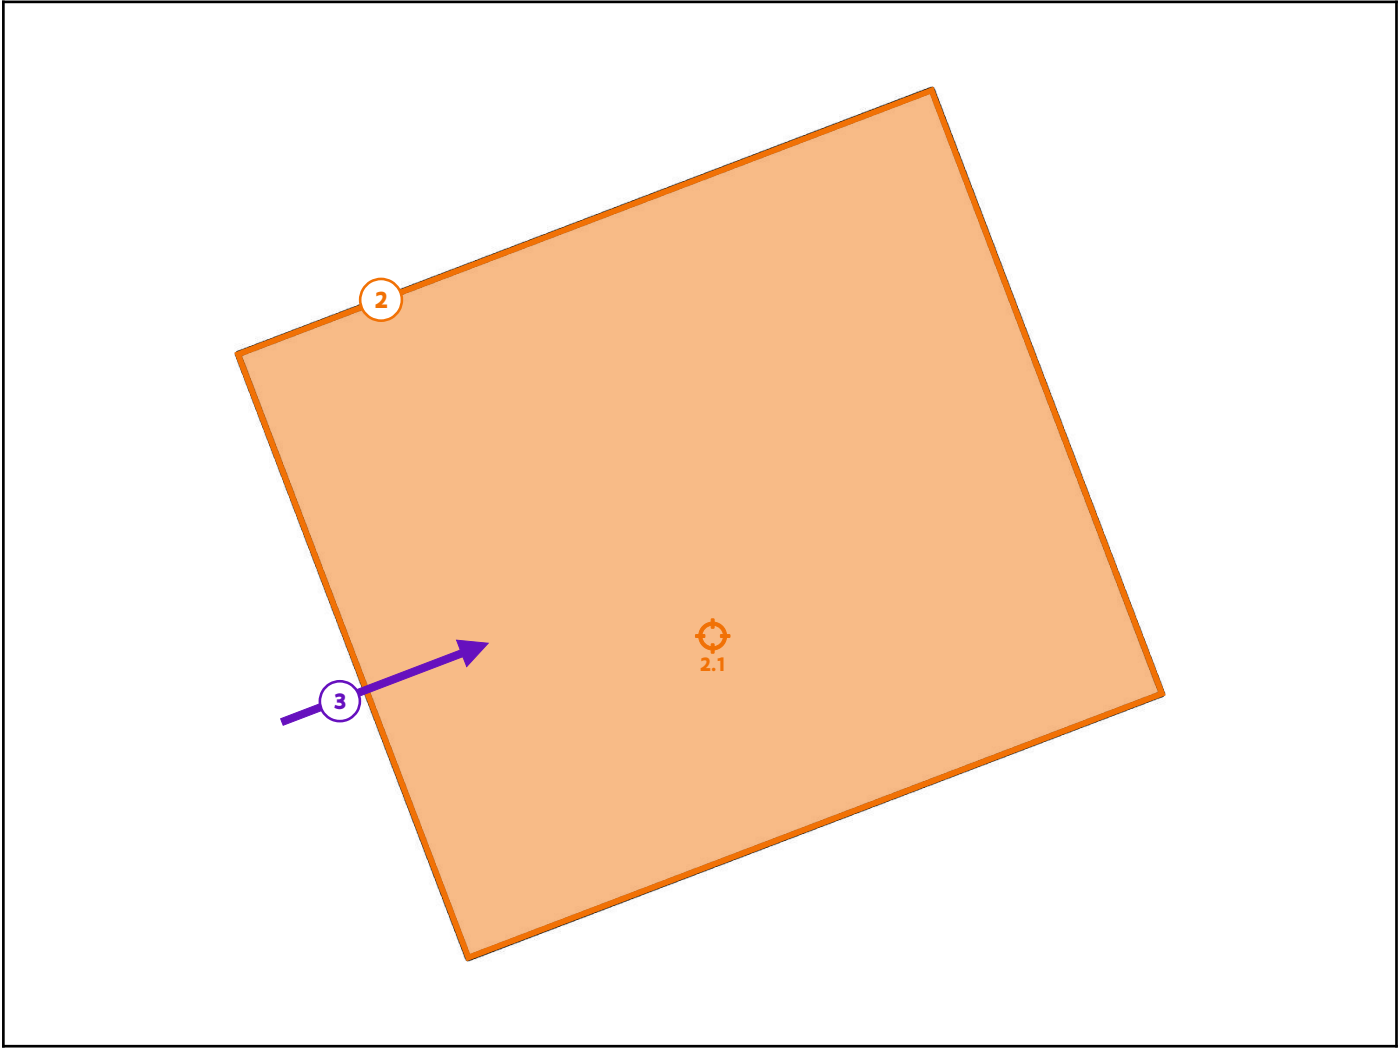
# Plan 1.9: Hoofdgebouw dakplan

| Beschrijving | Type | Actie |
|---|---|---|
| 2. Leien dak | Asbestmateriaal | <a href="#">Verwijderen</a> |
| 3. rookgaskanaal | Beperking | - |

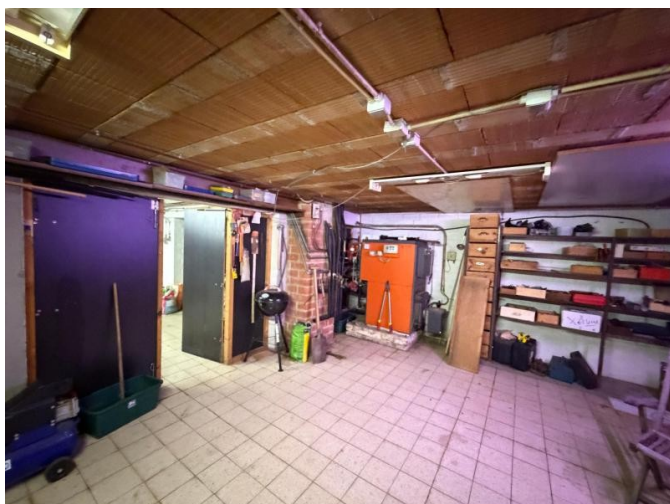
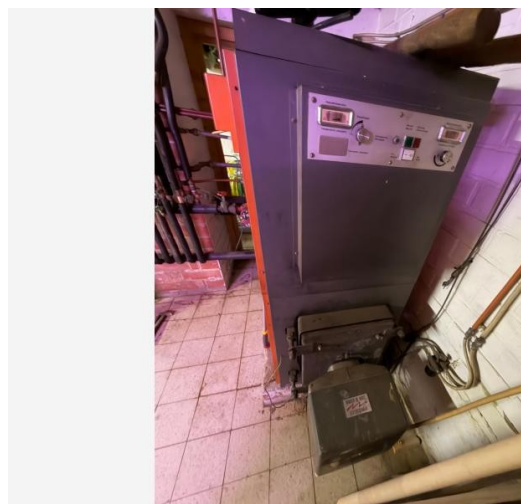
Het asbestmateriaal valt onder de mijlpaal van 2034.

| Eindbeoordeling materiaalisico | Laag materiaalisico en/of verlaagde kans op vezelvrijgave |

| Gebondenheid | Categorie 2: niet-hechtgebonden met matrix |
| Asbestsoort (vezeltype) | Alleen chrysotiel aanwezig |
| Asbestconcentratie | Hoog ( $\geq 50\%$ ) |
| Toestand van het materiaal | Onbeschadigd, niet verweerd |

| Asbestmateriaal | Pakking, dichting |
| Opmerking | <p>De ketel dateert van de jaren zeventig en er kon geen staalname gebeuren van de pakkingen.</p> <p>Er kan een lichte afwijking zijn van de opgegeven hoeveelheid</p> |

- Zorg voor een veilig beheer. Vermijd het beschadigen van het asbestmateriaal. Controleer de toestand jaarlijks op wijzigingen.
- Voer bijkomende staalname(s) uit.

- Eenvoudige handelingen: mag via doe-het-zelf of door werknemer(s) met opleidingsattest eenvoudige handelingen  
Eenvoudige handelingen: door werknemer(s) met opleidingsattest eenvoudige handelingen.

De asbesthoudende pakking bevindt zich aan de cv-ketel. Laat de installatie vóór de werken volledig buiten dienst stellen, afkoelen en, indien van toepassing, door een bevoegd persoon spanningsloos stellen. Verwijder de pakking manueel en zo veel mogelijk in haar geheel, zonder te snijden, schuren, boren, slijpen of breken. Bevochtig het materiaal licht vooraf wanneer dit veilig kan en scherm de werkzone af van derden. Draag minimaal een FFP3/P3-masker, wegwerpovertuig type 5/6 en handschoenen. Verpak de verwijderde pakking onmiddellijk luchtdicht als asbestafval en voer ze af volgens de geldende regelgeving.

Indien de pakking verkleefd is, verbrokkelt, beschadigd is, niet intact kan worden verwijderd of wanneer destructieve demontage noodzakelijk is, moet een erkend asbestverwijderaar worden ingeschakeld.

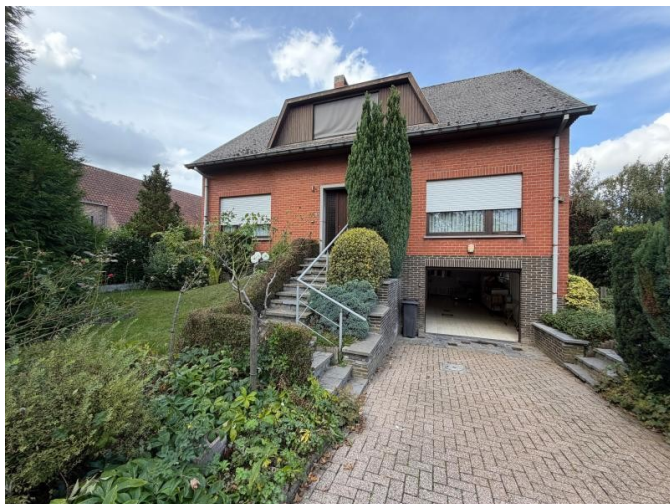
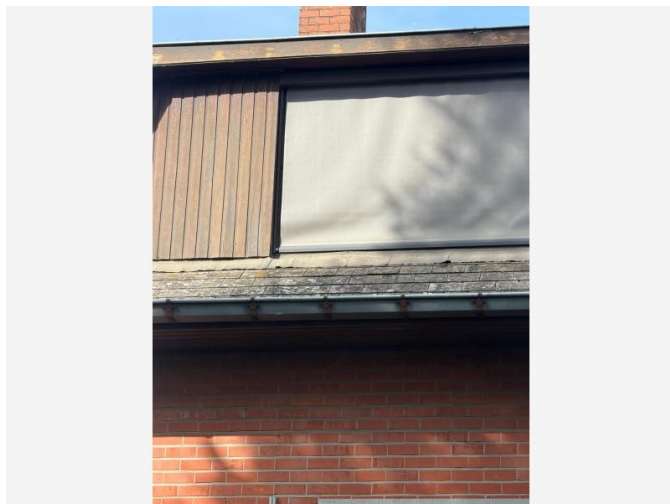
Het asbestmateriaal valt onder de mijlpaal van 2034.

| Eindbeoordeling materiaalrisico | Verhoogd materiaalrisico en/of verhoogde kans op vezelvrijgave |

| Gebondenheid | Categorie 1: hechtgebonden in oorsprong |
| Toestand van het materiaal | Matig beschadigd, matig verweerd |

| # | Type | Referentie | Resultaat |
|---|---|---|---|
| 2.1 | Puntmonster | NTL | Chrysotiel |

| Asbestmateriaal | Dak- en gevelbekleding - Lei, shingle |

- Zorg voor een veilig beheer. Vermijd het beschadigen van het asbestmateriaal. Controleer de toestand jaarlijks op wijzigingen.
- Hemelwater dat afspoelt van asbestcement daken of gevels kan asbestdeeltjes bevatten. Gebruik het enkel voor gesloten circuits (bv. spoelen toiletten). Reinig na het vervangen van het dak of de gevel de dakgoten en regenwaterput of -ton om asbesthoudend sediment of slib te verwijderen

- Eenvoudige handelingen: mag via doe-het-zelf of door werknemer(s) met opleidingsattest eenvoudige handelingen  
De verwijdering mag uitgevoerd worden via eenvoudige handelingen door een particulier of door een werknemer met opleidingsattest eenvoudige handelingen, op voorwaarde dat de leien voorzichtig en zonder overmatige breukvorming weggenomen kunnen worden. Voor aanvang wordt de werkzone afgebakend en worden derden geweerd; voor het werken op het hellende dak worden de nodige maatregelen tegen vallen genomen en wordt bij voorkeur vanaf een stelling of via dakladders gewerkt zonder de leien te betreden. De leien vooraf licht bevochtigen en één voor één manueel losnemen door de bevestigingshaken of nagels voorzichtig los te maken; de leien worden niet naar beneden geworpen maar gecontroleerd naar het maaiveld gebracht en daar in een afgebakende zone verzameld. Zagen, slijpen, schuren, breken, droog vegen

of reinigen onder hoge druk is verboden. Het reinigen of ontmossen van asbestcement dakbedekking is wettelijk verboden. De uitvoerder draagt minimaal een FFP3-masker, wegwerpoverall type 5/6, handschoenen en gesloten veiligheidsschoenen. De leien onmiddellijk luchtdicht verpakken; het afval mag afgevoerd worden naar het erkend recyclagepark/containerpark of naar een erkende afvalverwerker conform de geldende regelgeving. Na verwijdering worden het onderliggende dakbeschot en de dakgoten nagekeken en worden achtergebleven brokstukken en gruis zorgvuldig opgenomen; achtergebleven asbesthoudend stof of gruis in de goot wordt vochtig opgenomen en niet weggespoeld. Zijn de leien sterk verweerd of gebroken en kunnen ze niet zonder overmatige breukvorming weggenomen worden, dan moet een erkend asbestverwijderaar ingeschakeld worden. Voor bijkomende informatie over veilig asbestbeheer en de geldende regelgeving wordt verwezen naar [www.ovam.be/asbest](http://www.ovam.be/asbest).

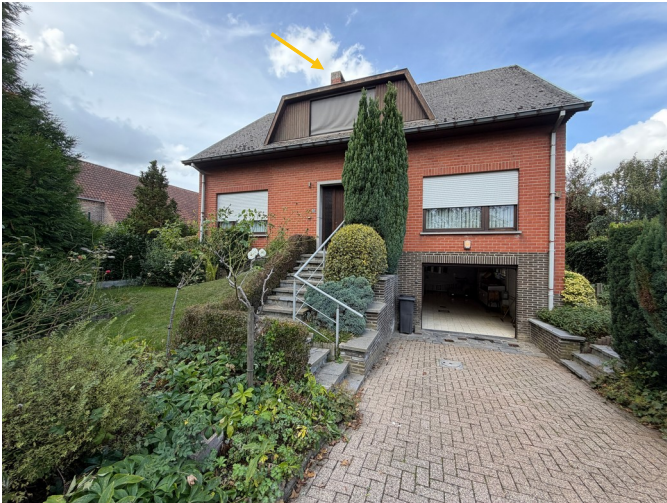
Situeringsfoto

**Reden:** Het te onderzoeken materiaal situeert zich hoger dan 3,50 m te rekenen vanaf een veilige ondergrond

**Uitleg van de asbestdeskundige:** Het constructiedeel ligt boven 3,5m hierdoor kon niet volgens de bepalingen van de welzijnswet geïnspecteerd worden.

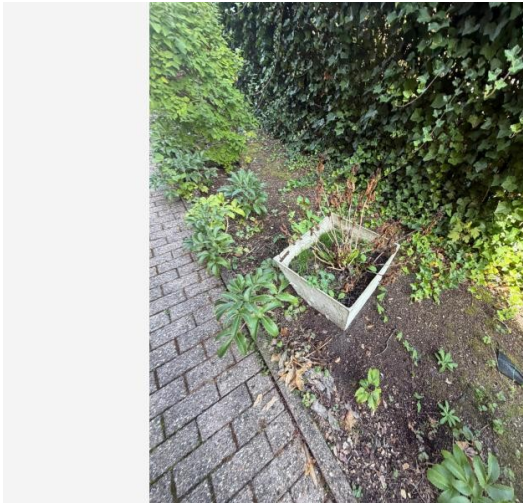
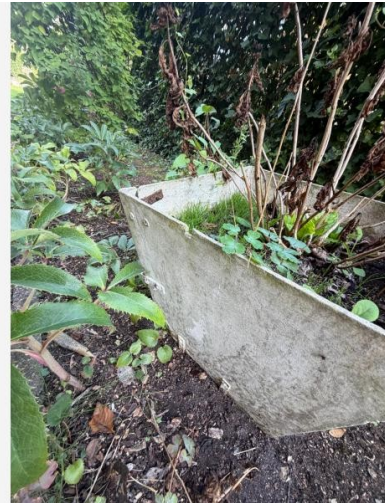
| Eindbeoordeling materiaalrisico | Laag materiaalrisico en/of verlaagde kans op vezelvrijgave |

| Toestand van het materiaal | Licht beschadigd, licht verweerd. Intacte calciumsilicaatplaat of materiaal met categorie 3-gebondenheid |

| # | Type | Referentie | Resultaat |
|---|---|---|---|
| 4.1 | Puntmonster | NTB | Chrysotiel |

| Asbesttoepassing | Bak, reservoir, kuip, bloembak |

- Vermijd het beschadigen van de asbesttoepassing. Controleer de toestand jaarlijks op wijzigingen.

- Eenvoudige handelingen: mag via doe-het-zelf of door werknemer(s) met opleidingsattest eenvoudige handelingen

- \* Werkzone afbakenen en ontoegankelijk maken voor derden
- \* PBM's aantrekken: ☐ FFP3-masker ☐ Wegwerpovertal Type 5/6 ☐ Handschoenen ☐ Veiligheidsbril

- \* De bloembak vooraf grondig bevochtigen met water om stofvorming te voorkomen

- \* De bloembak losmaken zonder te breken
- \* Geen gebruik van slijp-, boor- of breekgereedschap

- \* Onmiddellijk verpakken in doorzichtige plastic folie (min. 100 micron) of dubbele asbestafvalzakken met UN-label
- \* Goed dichtmaken met tape en voorzien van een asbeststicker

- \* Bloembak afvoeren naar een erkend recyclagepark dat asbestcement aanvaardt
- \* Geen opslag ter plaatse

- \* Ruimte reinigen met een natte doek of HEPA-stofzuiger
- \* Geen droog veegwerk of gewone stofzuiger gebruiken
- \* Gebruikte kledij in afvalzakken verwijderen

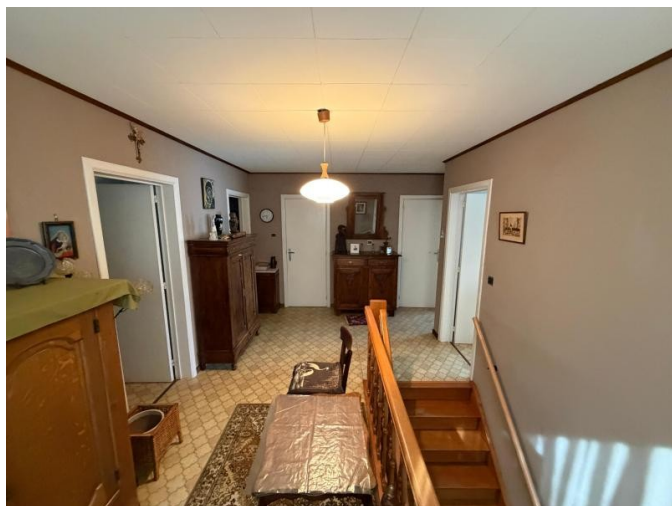
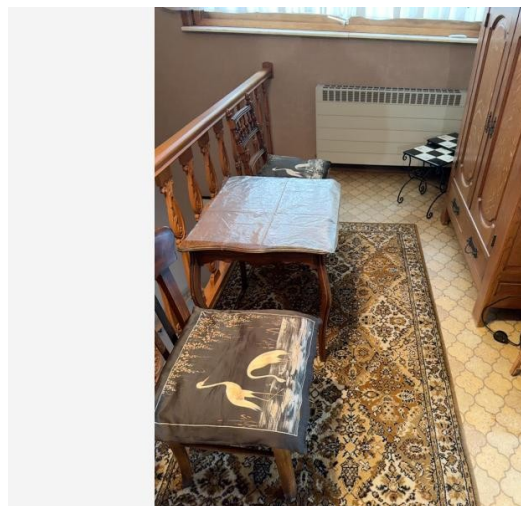
## Fiche 5: Pleisterwerk muren

Geen asbest

| # | Type | Referentie | Resultaat |
|---|---|---|---|
| 5.1 | Mengmonster | NTPM | Geen asbest |

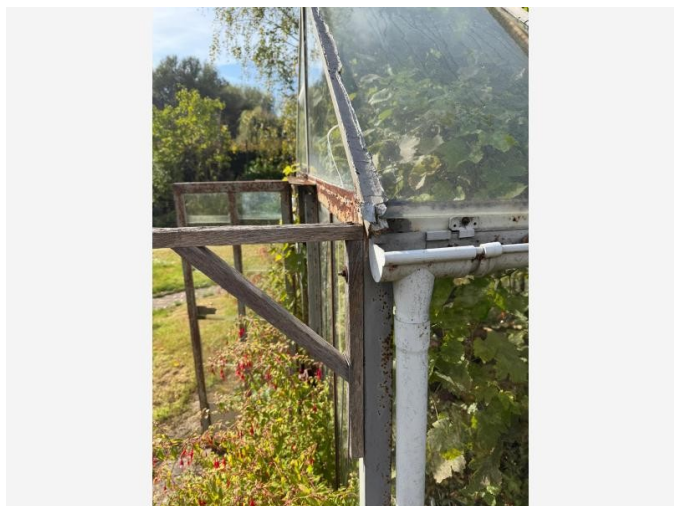
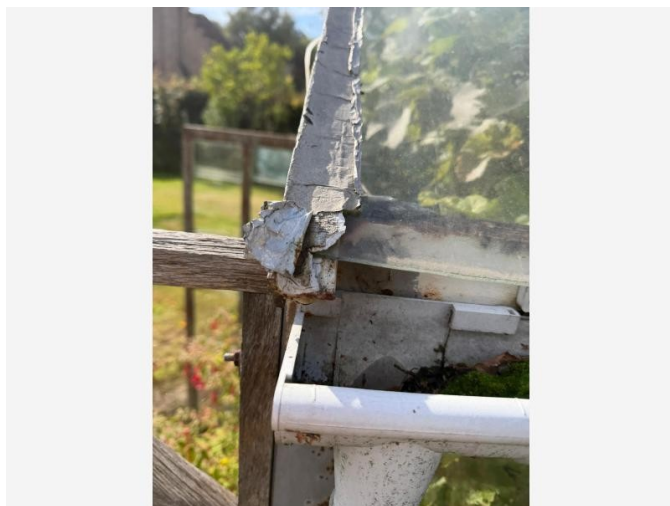
## Fiche 6: Mastiek ramen serre

Geen asbest

| # | Type | Referentie | Resultaat |
|---|---|---|---|
| 6.1 | Puntmonster | NTM | Geen asbest |

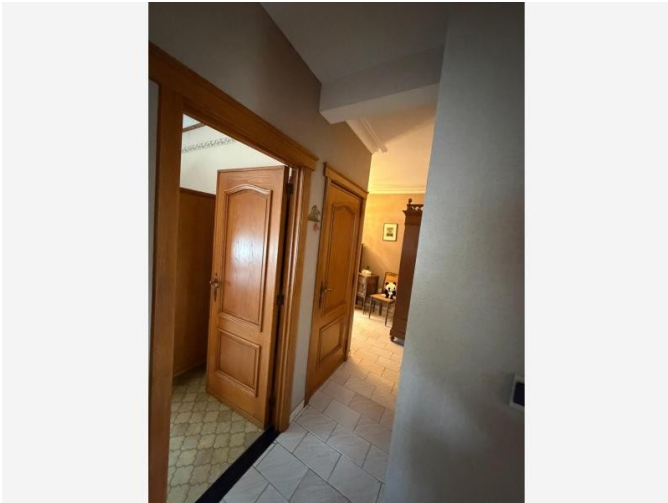
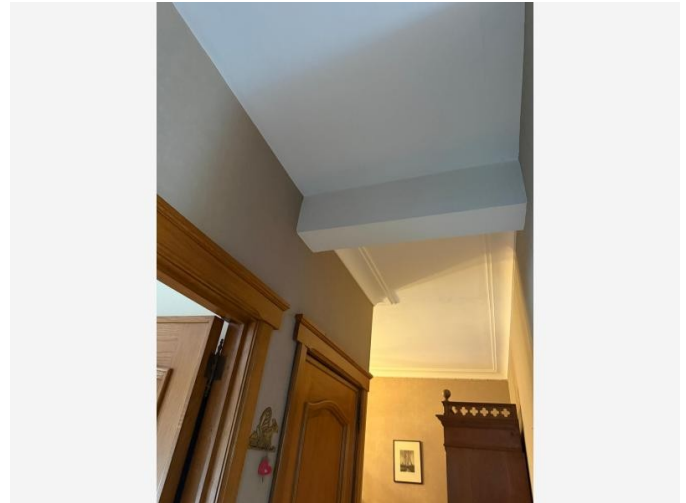
## Fiche 7: Pleisterwerk plafond

Geen asbest

| # | Type | Referentie | Resultaat |
|---|---|---|---|
| 7.1 | Mengmonster | NTPP | Geen asbest |

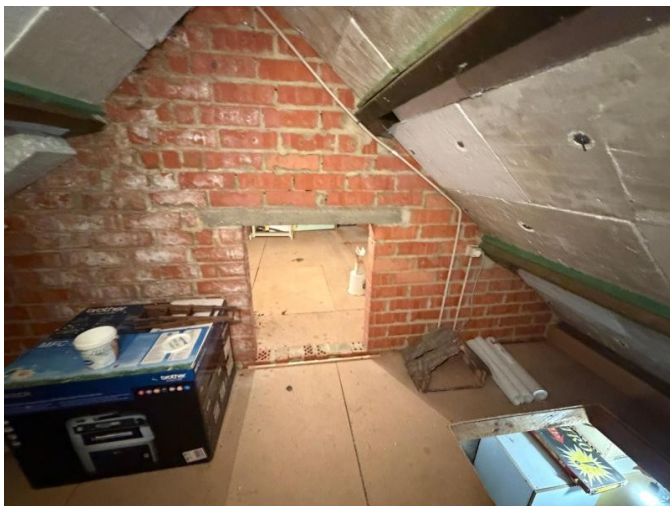
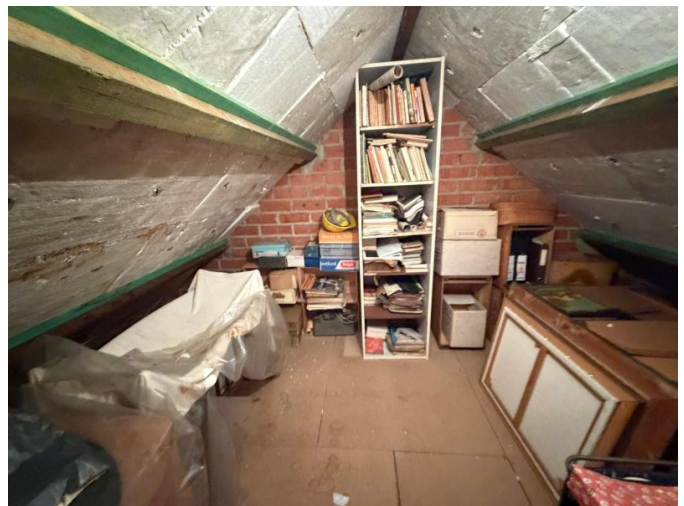
### Fiche 8: Onderdak

| Beschrijving | Notitie | Terug te vinden op plannen |
|---|---|---|
| Fiche 8: Onderdak | Er kon geen onderdak vastgesteld worden binnen de bepalingen van mijn onderzoek. | - |
