# Asbestinventarisatetest

Steenweg op Beerse 29, 2330 Merksplas

Attestnummer : 20250421-000018.000

Uitgegeven op : 21.04.2025

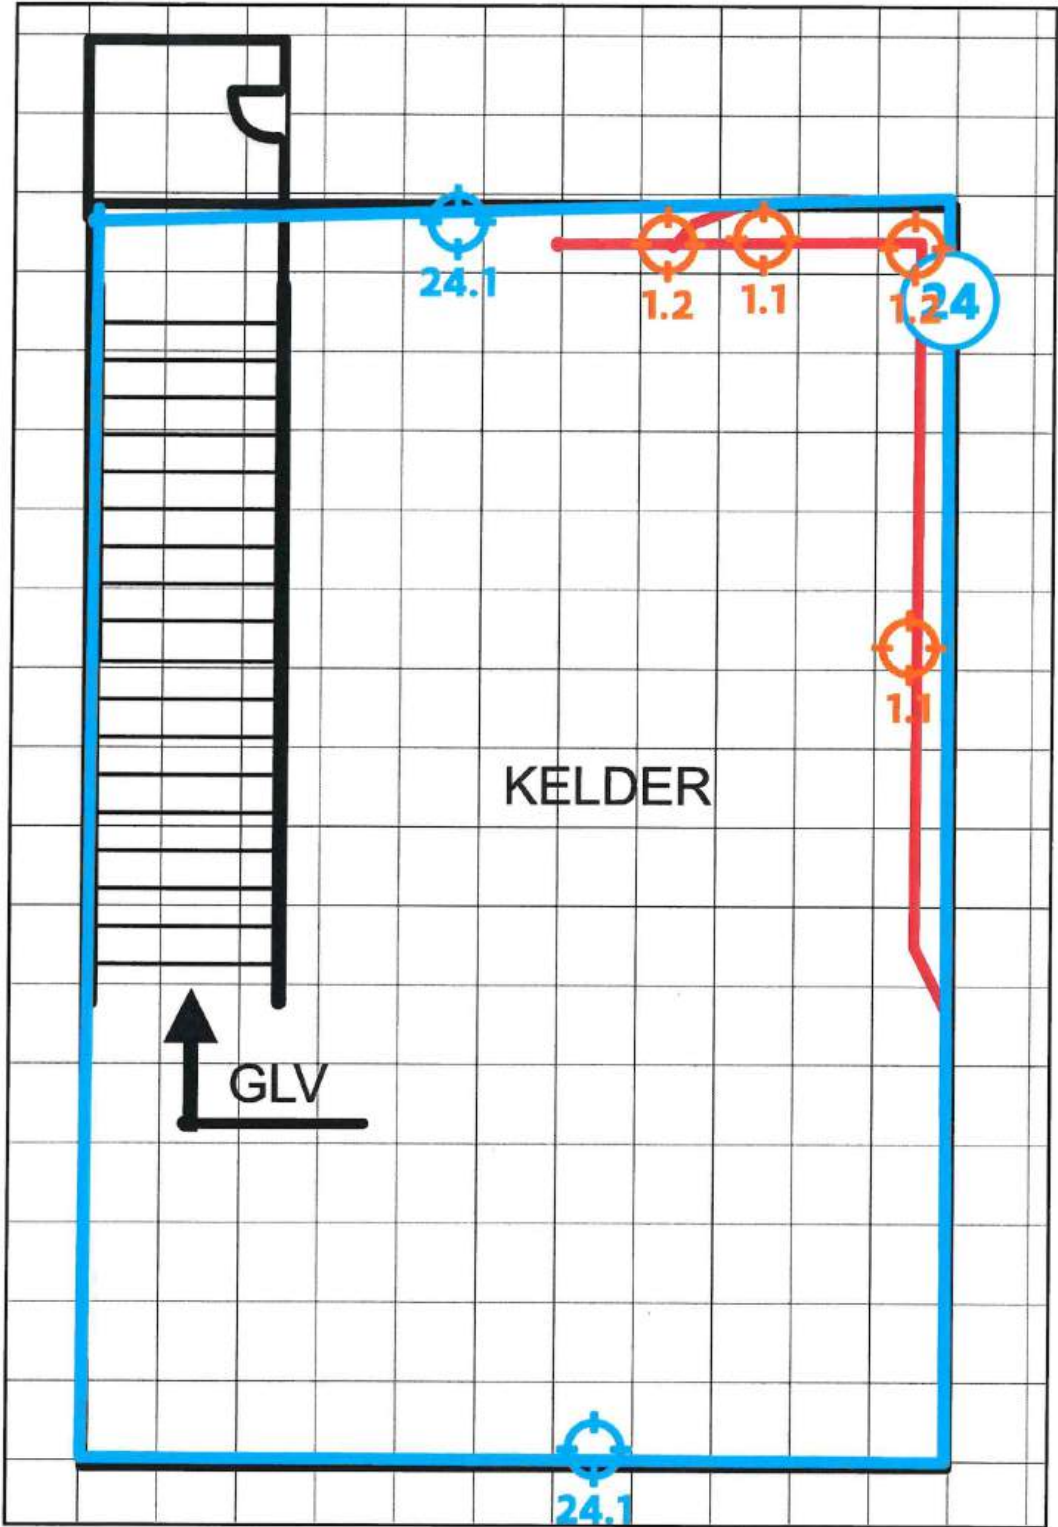
Plan 1.4: KELDER

| 1. leidingisolatie kelder | Asbestmateriaal | <a href="#">Verwijderen</a> |

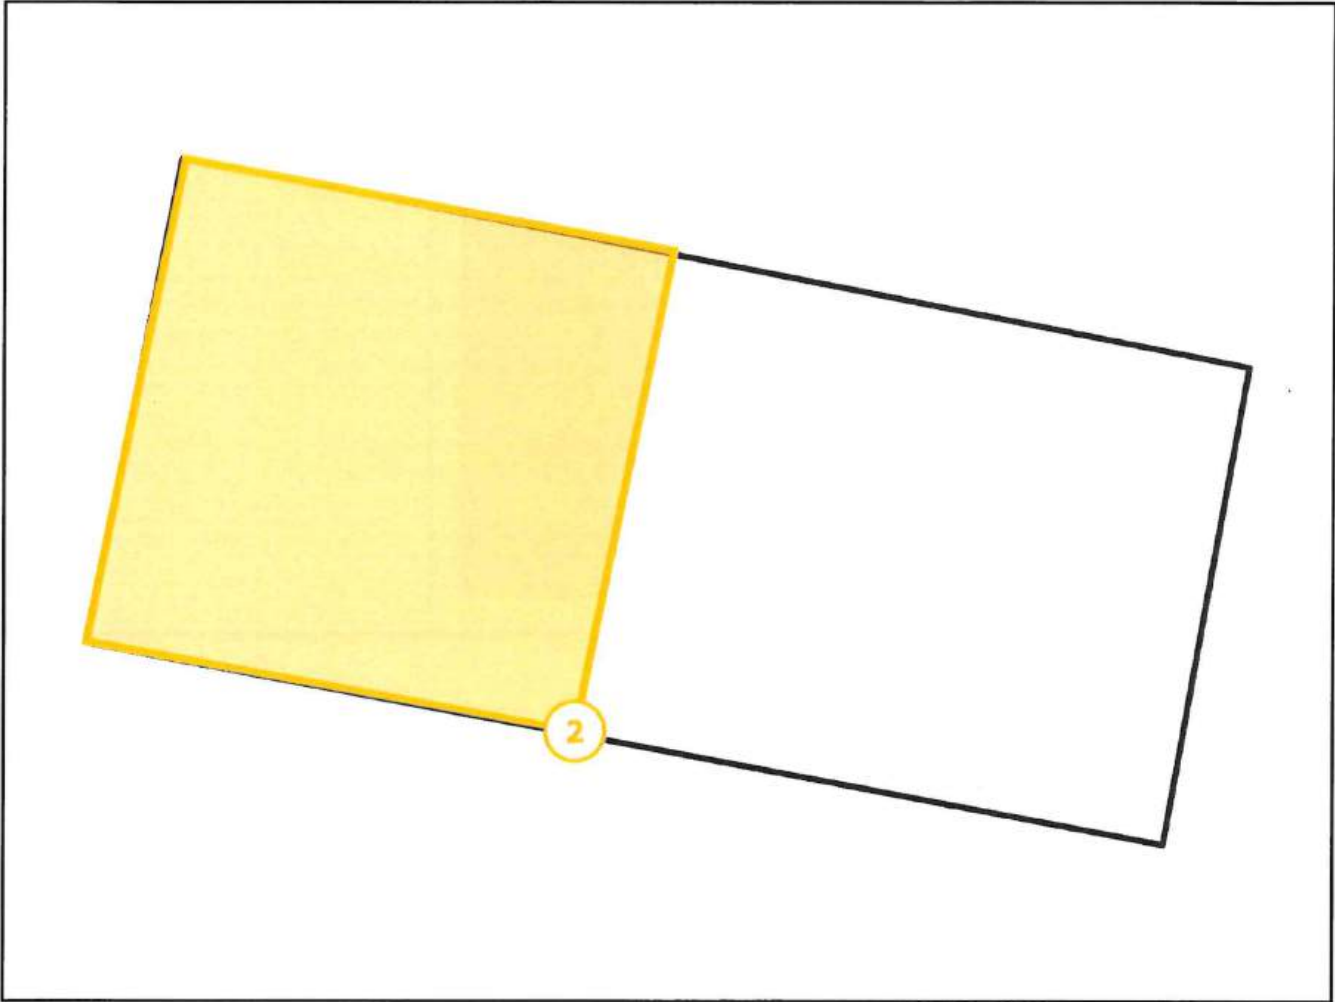
# Plan 1.10: ONDERDAK WOONST

| Beschrijving | Type | Actie |
|---|---|---|
| 2. onderdak staalname | Asbestmateriaal | Zorgvuldig beheren |

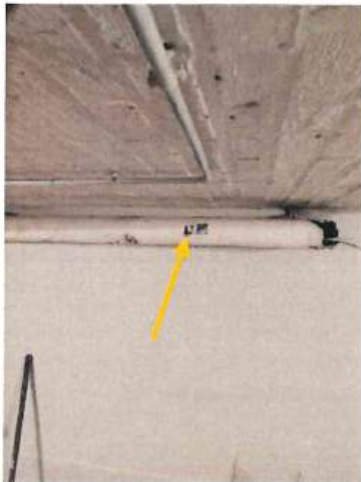
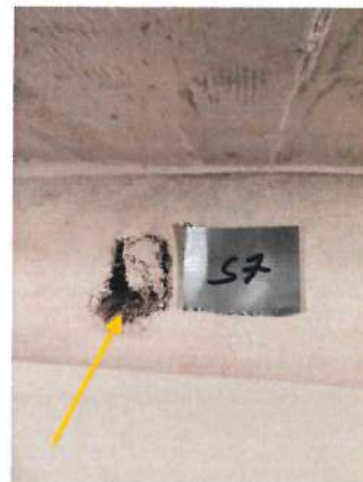
## Fiche 1: leidingisolatie kelder

| Eindbeoordeling materiaalsrisico | Verhoogd materiaalsrisico en/of verhoogde kans op vezelvrijgave |

| Gebondenheid | Categorie 2: niet-hechtgebonden met matrix |
| Asbestsoort (vezeltype) | Crocidoliet aanwezig |
| Asbestconcentratie | Hoog ( $\geq 50\%$ ) |
| Afschermingsgraad van het gehele materiaal | Geheel of deels (ook) vrij aan de binnenlucht |
| Toestand van het materiaal | Onbeschadigd, niet verweerd |

| # | Type | Referentie | Resultaat |
|---|---|---|---|
| 1.1 | Mengmonster | S7. | Amosiet, Crocidoliet |
| 1.2 | Mengmonster | S8. | Amosiet, Chrysotiel |

| Beschrijving | leidingisolatie kelder |
| Hoeveelheid (lengte - omtrek - dikte - aantal) | <ul style="list-style-type: none"><li>• 3,60 m - 32,00 cm - 2,50 cm - 1 stuk</li><li>• 0,30 m - 28,00 cm - 2,00 cm - 1 stuk</li><li>• 0,50 m - 32,00 cm - 2,50 cm - 3 stuks</li></ul> |

Verwijderen

- Zorg voor een veilig beheer. Vermijd het beschadigen van het asbestmateriaal. Controleer de toestand jaarlijks op wijzigingen.
- Scherm in afwachting van verwijdering het asbestmateriaal af van luchtstromingen en verstoring: bijvoorbeeld door het te verpakken, te fixeren, af te dekken, signalisatie - afbakening aan te brengen, ...

- Hermetische zone (erkend asbestverwijderaar)  
HZ Erkend asbestverwijderaar : Gipsisolatie wordt losgesneden van dragermateriaal (leiding), asbesthoudend gips zal gemakkelijk verbrokkelen en is losgebonden. Om geen asbestvezels te verspreiden naar de omgeving, dient dit in hermetische zone verwijderd te worden.

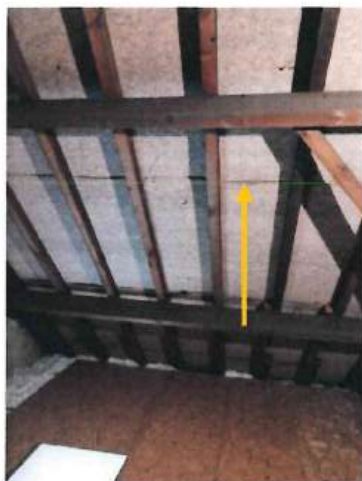
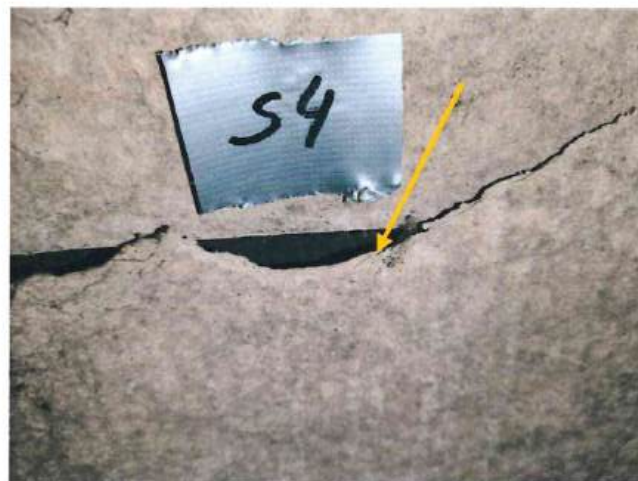
## Fiche 2: onderdak staalname

| Eindbeoordeling materiaalarisico | Laag materiaalarisico en/of verlaagde kans op vezelvrijgave |

| Gebondenheid | Categorie 1: hechtgebonden in oorsprong |
| Asbestsoort (vezeltype) | Alleen chrysotiel |
| Toestand van het materiaal | Licht beschadigd, licht verweerd. Intact calciumsilicaatmateriaal of categorie III 'gebondenheid' |

| # | Type | Referentie | Resultaat |
|---|---|---|---|
| 2.1 | Puntmonster | S4. | Chrysotiel |

| Beschrijving | onderdak staalname |
| Hoeveelheid (oppervlakte - dikte - aantal) | • 73,36 m <sup>2</sup> - 1,00 cm - 1 stuk |

Zorgvuldig beheren

- Zorg voor een veilig beheer. Vermijd het beschadigen van het asbestmateriaal. Controleer de toestand jaarlijks op wijzigingen.

- Eenvoudige handelingen: mag via doe-het-zelf of door werknemer(s) met opleidingsattest eenvoudige handelingen  
Opgeleid personeel (dak werker met 8u basisopleiding asbest)

indien de platen eenvoudig te verwijderen zijn zonder kans op breken kan dit via doe-het-zelf of door werknemer(s) met opleidingsattest eenvoudige handelingen; Dek de zoldervloer af met plastic folie .

Een vastgesteld asbesthoudend onderdak mag niet definitief ingesloten worden , dit dient verplicht verwijderd te worden als het bij werken bereikbaar wordt. (vb bij vernieuwen van de dakbedekking onderdak mee verwijderen )

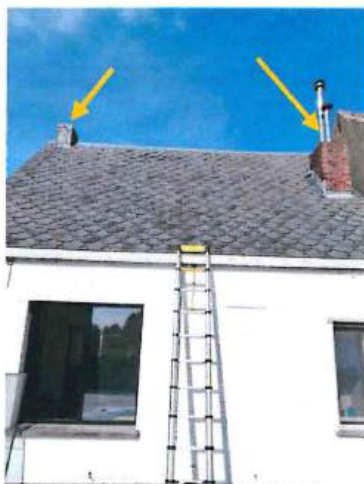
**Reden:** Het te onderzoeken materiaal situeert zich hoger dan 3,50 m te rekenen vanaf een veilige ondergrond

**Uitleg van de asbestdeskundige:** Bij werken (dak of reiniging schouw) kan een stelling geplaatst worden, het is niet duidelijk of er asbestverdachte materialen aanwezig zijn in de schouw.

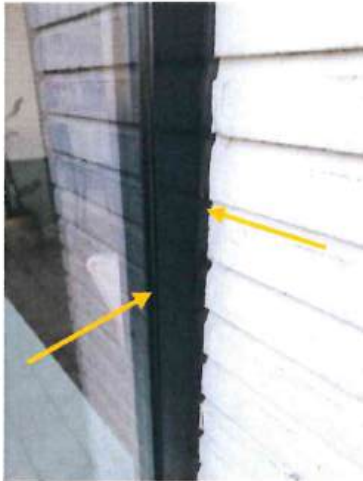
## Fiche 4: kit/mastiek ramen en buitendeuren

De gebruikte siliconen kit is niet asbestverdacht.

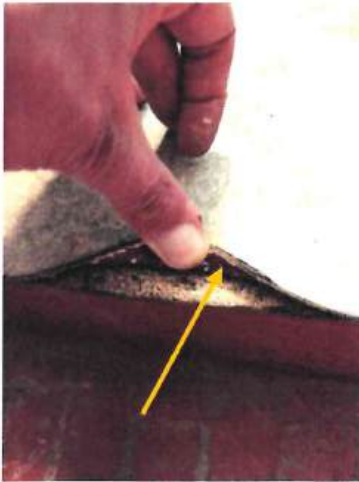
## Fiche 5: vinyl vloer trap naar kelder glv

Volgens expertise kunnen we deze vinyl als niet asbest verdacht beschouwen (soepel en flexibel van structuur).

Geen verdachte karton onderlaag

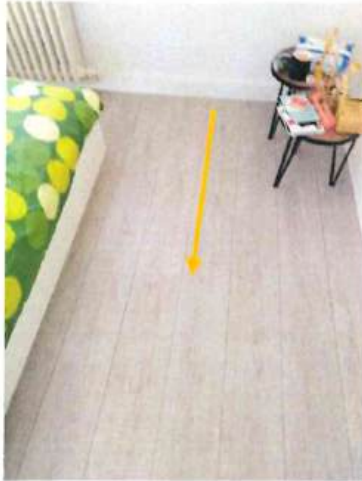
## Fiche 6: laminaat vloeren woonst

De vloerbedekking in de slaapkamers op het eertse verdiep en de gang op het gelijkvloers bestaan uit laminaat (niet verdacht).

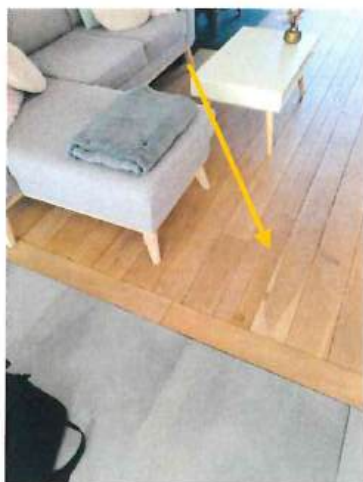
## Fiche 12: parket

Er was geen zichtbare schade om dit vast te stellen zonder destructief onderzoek.
